VI 再整備事業

1 復原建物等の老朽化と市単独修繕

4 再整備事業の概要

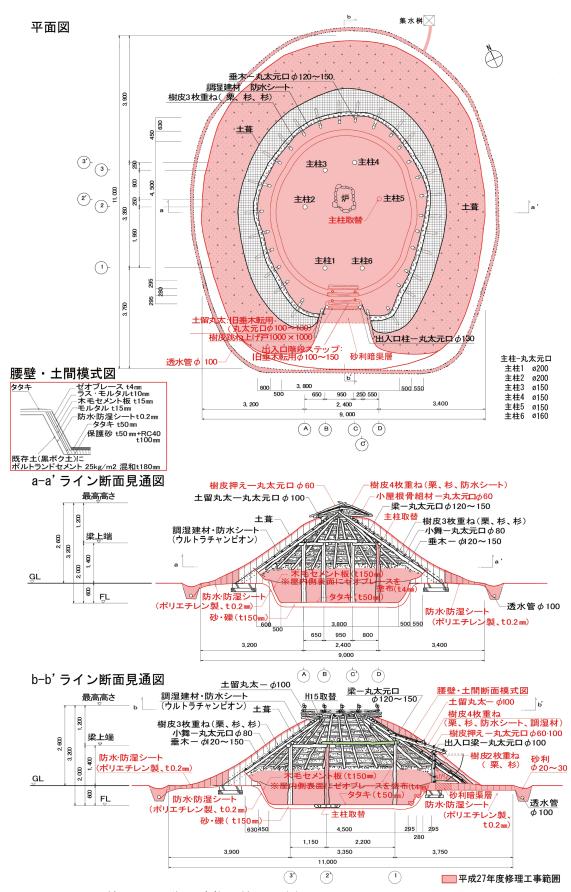
第 21 図 復原建物 2 竣工図(1) 平面図・断面見通図: 1/120

平成27年度修理工事までの主な経過等は第10表のとおりである。復原建物2は6棟の復原建物のなかで2番目に低い位置にあり、復原建物4の出入口と近い位置に出入口が位置するため、見学等に伴って地表が窪み、雨水が集まりやすい。出入口が広場の傾斜方向の上流側に向くことも重なって、雨水等の影響を被りやすい。復原建物2周囲の造成盛土厚は0.6~1.0mである(第6図)。史跡保護を優先し、透水管を土間面より高い位置に設けて整備された。なお、表土(畑耕作土)を漉き取ることなく、そのまま砂質土(富山県氷見市産:山土砂)を盛り、造成された。復原建物1と同様の透水管の問題があり、降雨等によって地下水位が上昇すると、復原建物1ほどではないにせよ石組炉底面や腰壁下部の亀裂から地下水が浸み出し、雨水が出入口から流れ込むこともあった。雨漏りに加え、これらが主柱等の木材や樹皮等の腐朽につながる根本原因となった。
