一般国道18号（坂城更埴バイパス）建設事業  
埋蔵文化財発掘調査報告書 2

—千曲市内その2—

社宮司遺跡六角木幢保存修復編

国土交通省関東地方整備局  
長野県埋蔵文化財センター

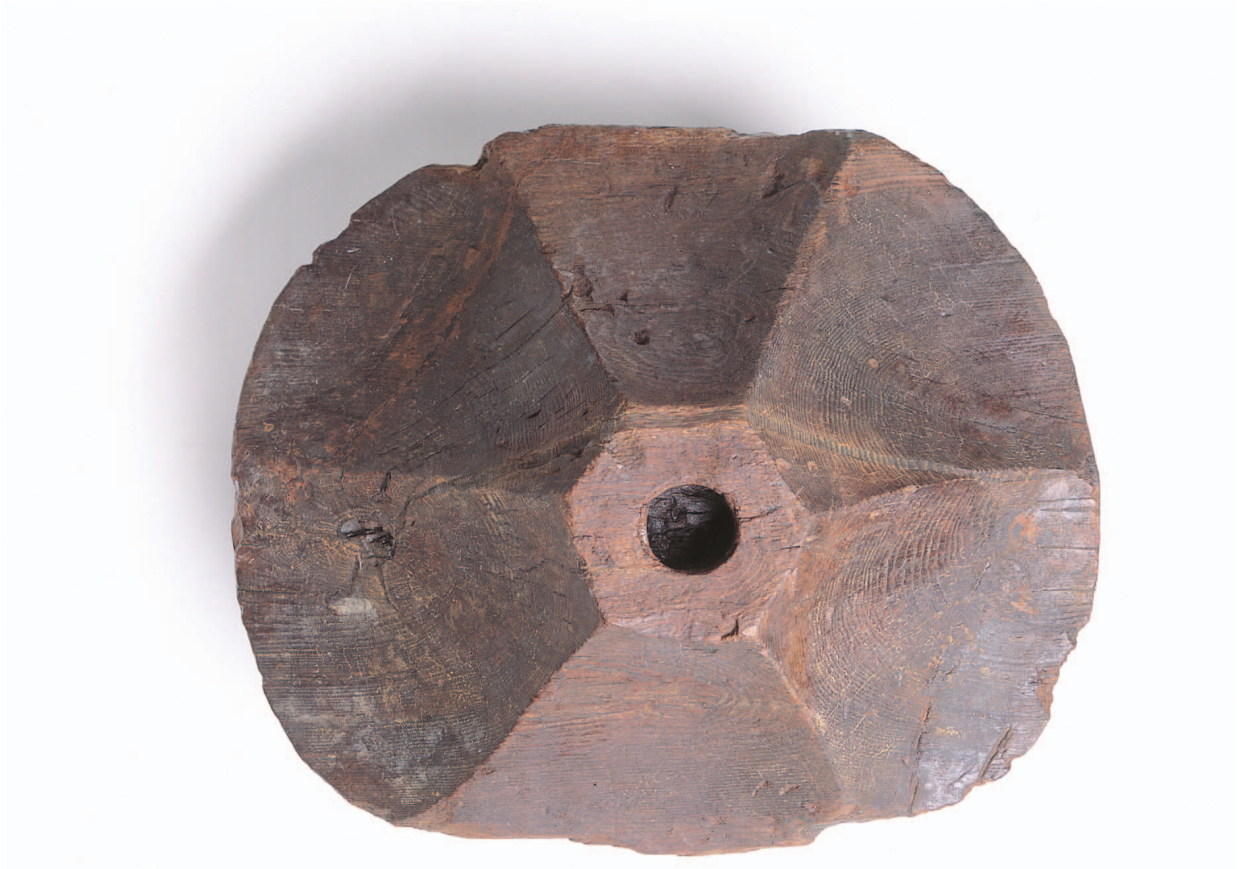
保存修復後の笠

笠には保存処理前よりすでに中央部付近を長径方向に横断する亀裂およびが存在していたが、真空凍結乾燥時に、この亀裂が広がってしまった。また、幅1mmほどの亀裂も新たに数か所で生じ

笠は、修復前で最大長58.8cm、最大幅51.6cm、最大厚20.6cm、修復後が最大長56.2cm、最大幅48.5cm、最大厚20.8cmである。若干縮んだ感があり、亀裂の拡大の要因となった可能性も伺える。宝珠は、修復前で全長32.1cm、径a 15.4cm、高さa 16.7cm、修復後が全長32.5cm、径a 14.4cm、高さa 16.5cmである。六角木幢関連遺物の装飾絵付木製品は、修復前で最大長41.1cm、最大幅3.8cm、最大厚1.4cm、修復後が最大長41.0cm、最大幅3.7cm、最大厚1.1cmを計った。

これらの亀裂への対処法に関して長野県埋蔵文化財センターと奈良文化財研究所の二者間で協議をおこない、亀裂の進展による笠の断裂を防ぐこと、ならびに展示において鑑賞の妨げとならないようにすることの2つの観点から、亀裂の充填をおこなうこととした。

亀裂の充填に用いた樹脂は、エポキシ樹脂系パテ剤（商品名：A + B Fast epoxy putty, Rezolin 合同会社）である。A剤（樹脂）とB剤（硬化剤）を練りこんでパテ状にしたものを亀裂の内奥部から竹串などを用いて充填した（第16・17図）。十分に硬化した後、充填した樹脂の部分に対して、違和感はないが色調をわずかに変えた彩色を施した（第18図）。彩色にはアクリル絵の具を用いた。

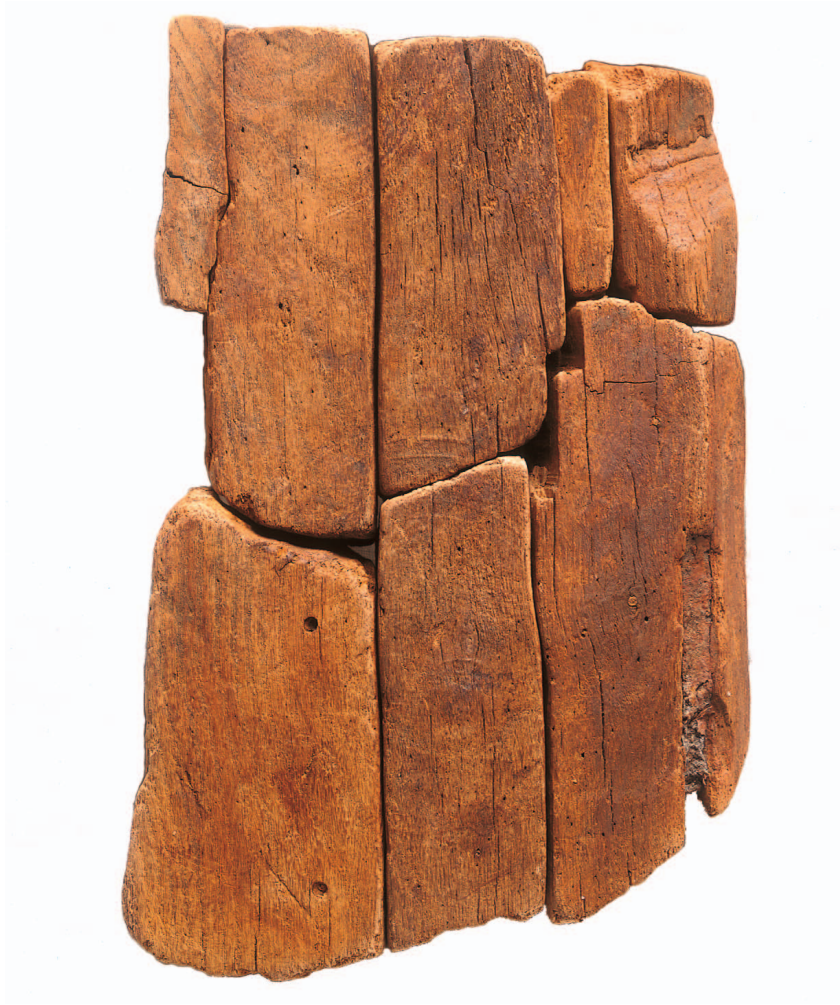
保存修復後の幢身上部

幢身の下端部は発掘当時から腐食が著しく、保存修復後も木片に分かれている。このため、木幢本来の長さは不明である。仏画の連珠文と仏像、唐草文のセット関係を考えると、さらに下に描画部があった可能性もある。直接土中に埋めて造立していたか、台座があったかは推測しがたい。

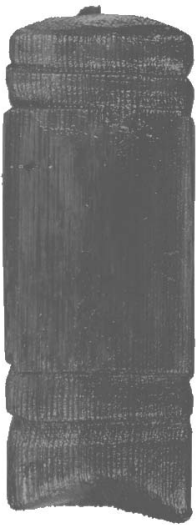
第12図 蛍光X線元素分析結果                      第13図 鉄分により黒色化した風鐸

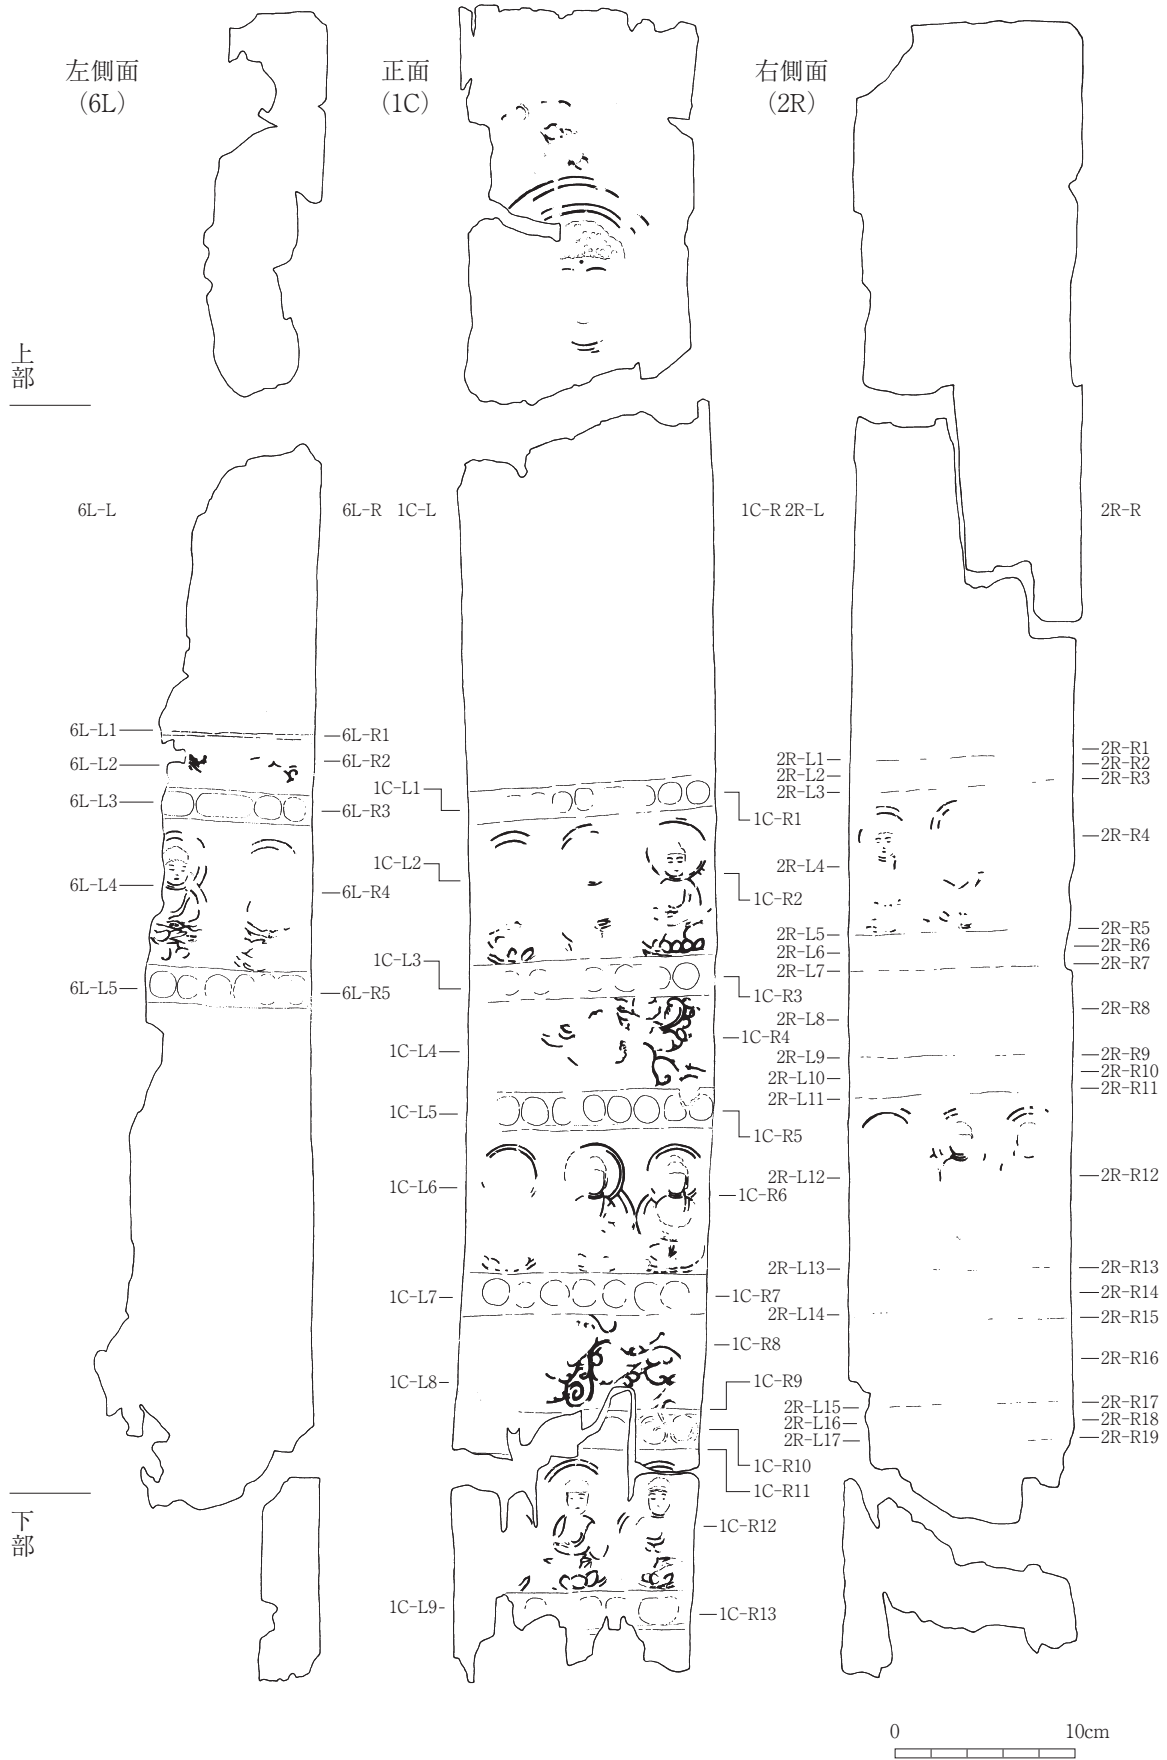
第20図 幢身の仏画画像解析のトレース図

幢身部の正面上部には大きな仏一体が観察できるが、頭部のみである。たとえば、木幢が屋外に立てられ、笠の下は日照が他の箇所より少ないので、頭部の仏画の残りが良いのではないか。または、幢身表面に観察される木目は各面が板目であり、筥のような幅の広い木目が観察できる。仏画画像解析結果と木目の様子を重ねると、板目の幅広い木目部分の仏画の残りが悪い傾向がある。

一方で、装飾を行う時の条件もその要因のひとつになる。幢身の仏の描画が線として観察されるのに対して、連珠文は帯状に幅広く見ることができる。とくに幢身左側の連珠文は他と比べ明瞭である。このような差異は重ね塗りなど塗布の量の違いなども想定できよう。（註1）。
