# 盛岡城跡

—下曲輪土塁修復工事報告書—

2016. 3

盛岡市教育委員会

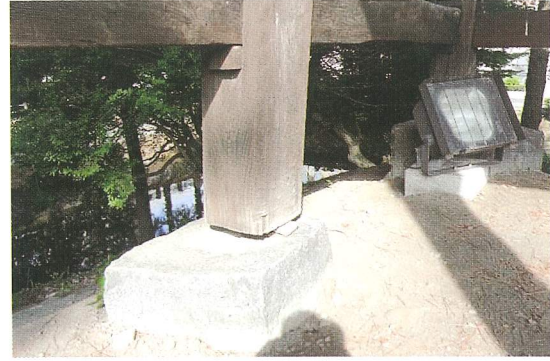
北側中柱  
礎石の移動により柱が浮いている状態  
ホゾは腐って滅失している。

桁から下部分の柱は礎石取り合いホゾの腐朽が激しく、貫は劣化・腐朽していたので取り替えた。

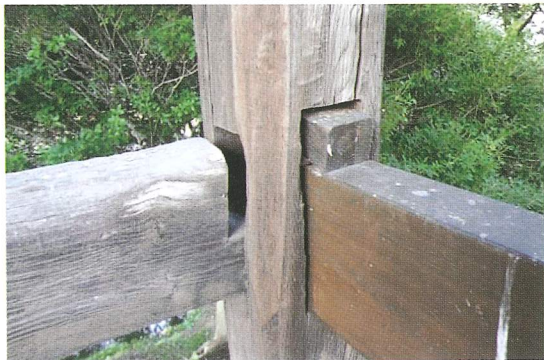
柱と貫  
架構の動きにより貫が外れ、楔は用をなしていない。

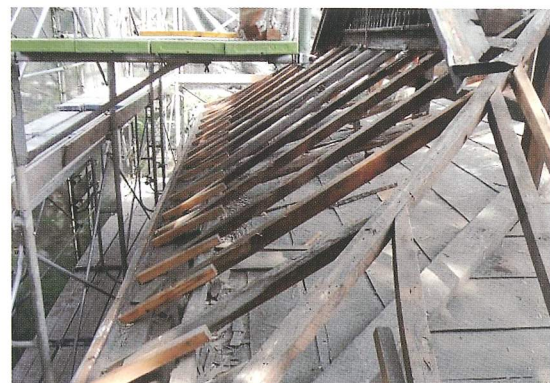
妻側（垂木の状況）  
軒先の垂木が切断され補助垂木により折  
り上げされている。

小屋組みは地垂木・野垂木ともに取り替え。北側の棟束は転用材に加え、足元の断面欠損が大きかったため、通し貫と共に取り替えることとし、野地板は合板張りとなっていたため、杉板張りとした。

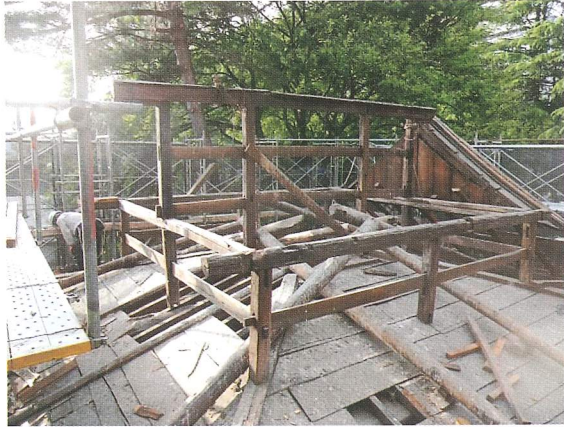
既存小屋組  
木組みに関係のないホゾ穴が多く、転用材が使われたと思われる。

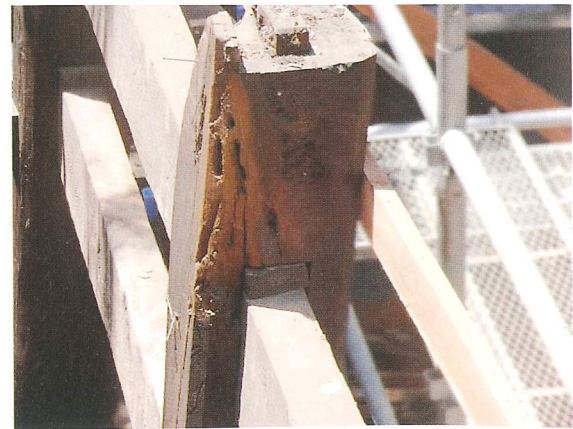
桁撤去後（柱の状況）  
上部に腐れ、虫害が見られる。

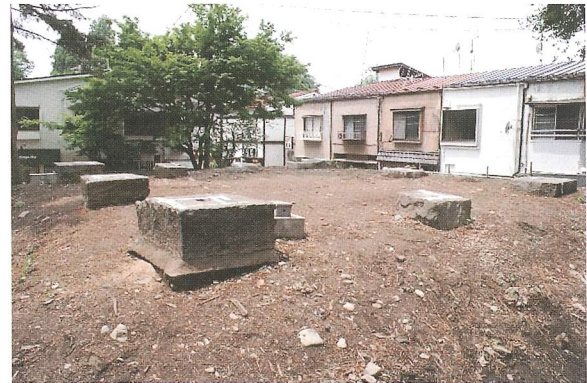
鐘楼礎石（北東から）

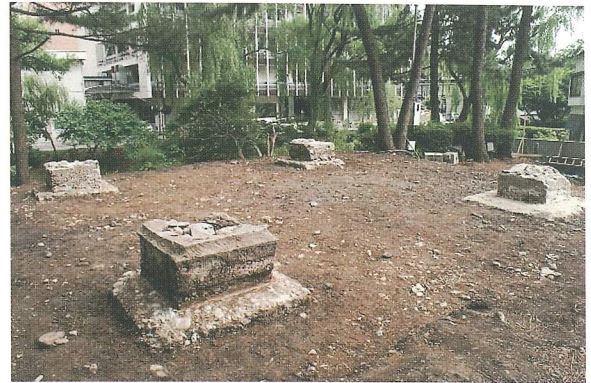
ラップルコンクリート検出状況（北西から）

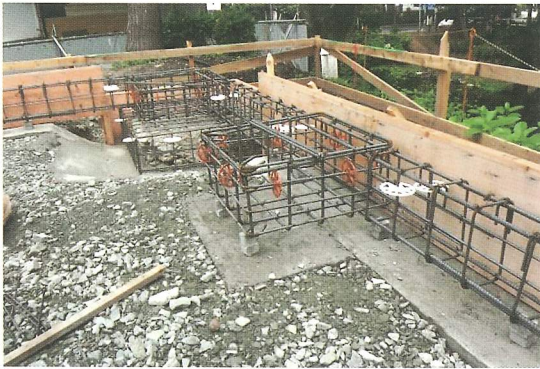
基礎配筋状況

基礎形式は、当初計画においてべた基礎を予定していたが、既存地盤に対して基礎自重が増えるため、計画を変更することとし、既存ラップルコンクリート上部を囲うようにコンクリートで固め、それぞれをつなぐように剛強な地中梁を設けることにした。

ラップルコンクリートに対しては、鉄筋(D16 mm)をケミカルアンカーにて打ち込み、新設基礎とのズレ止め補強を行った。

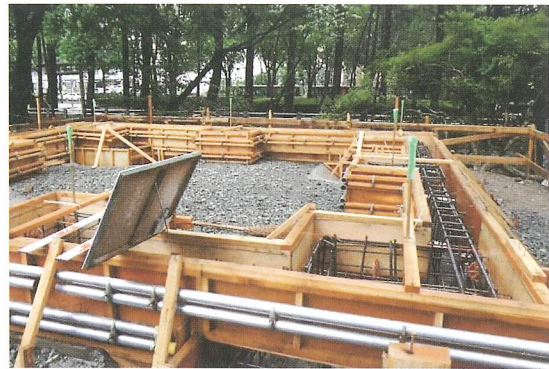
型枠設置状況

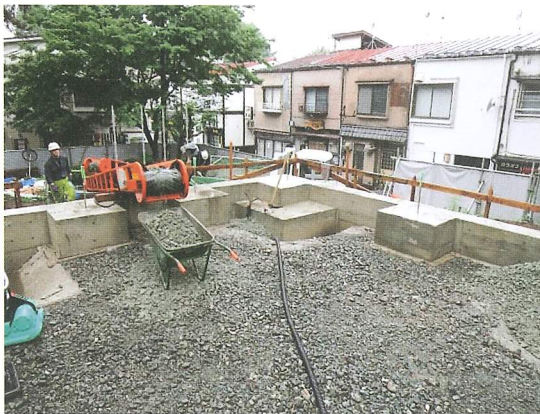
基礎コンクリート出来形

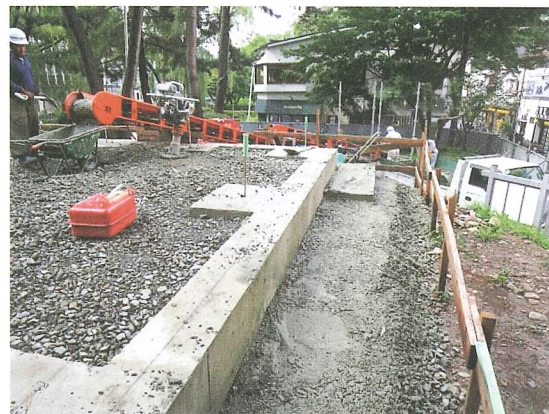
基礎内部埋戻し

基礎工事完了後、基礎内側は碎石を2層ごとにつき固め埋戻しを行い、基礎際を含めて十分に突き固め、不用土は場外適切処分とした。

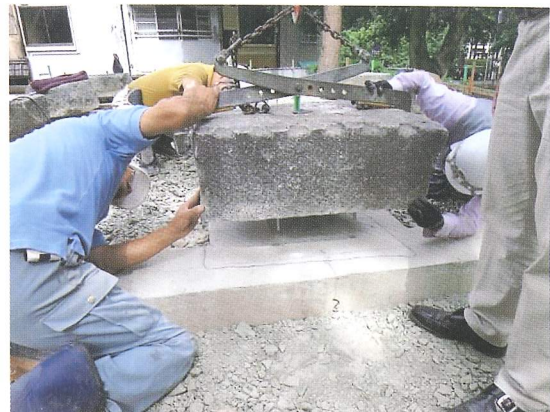
礎石の据え付け状況

新設基礎との緊結用の穴空け加工後に現場搬入を行い所定の高さを基準とし、既存礎石の位置・高さを正確に定め、既調合型無収縮グラウト材にて据え付けた。

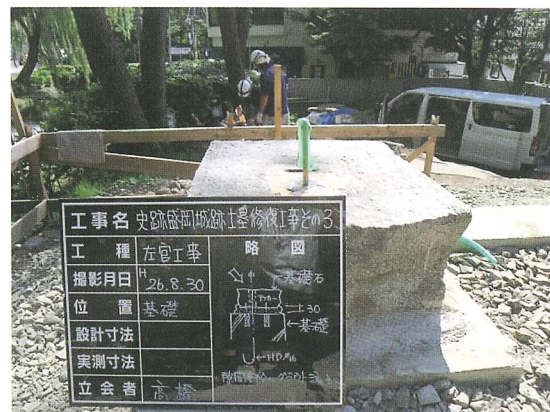
金物周囲及び基礎空隙部にグラウト材を注入して完了

基礎との緊結には鉄筋(D13 mm)のアンカーを使用した。

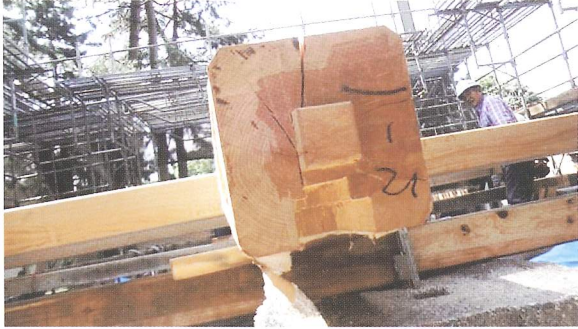
柱脚の加工状況

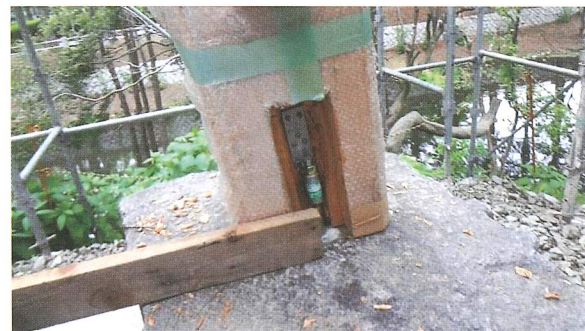
柱脚部 引寄せ金物の取り付け

柱の通りや傾斜の補正後に、柱脚の固定としてコンクリート基礎に埋め込んだアンカーボルトと引寄せ金物にて固定した。

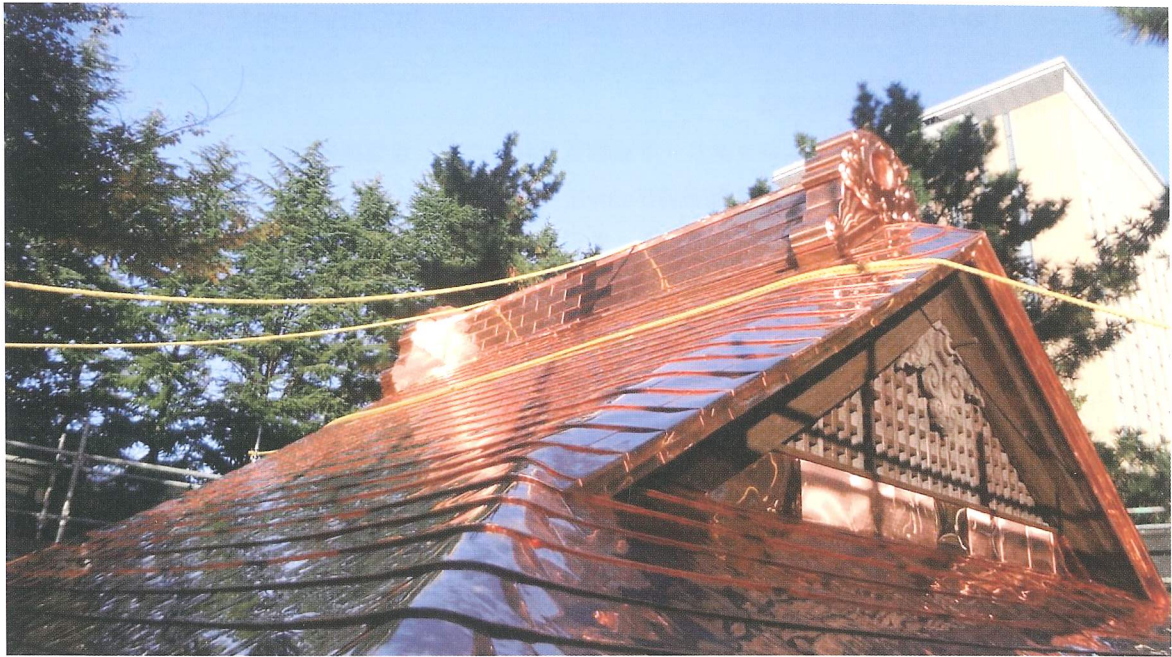
屋根銅板葺き完了

屋根は下地・垂木をすべて取り替え、銅板一文字葺き（銅板六つ切 厚0.4mm）にて全面葺き替えるとともに、妻側は箕甲納めとし、隅棟部は銅板を蛤型に加工して納めた。箱棟は改変により粗雑なつくりになっていたため木下地を取り替え、同じく銅板一文字葺きとした。
