# 金沢城惣構跡 (升形遺構) 史跡整備報告書

金沢市文化財紀要三一六

平成30年3月  
(2018年)  
金沢市

1. 本書は、金沢市指定史跡「金沢城惣構跡」升形遺構の史跡整備に係る工事報告書である。
2. 復元整備は、金沢市文化スポーツ局歴史都市推進課による「西外惣構跡（升形地点）復元整備に係る実施設計業務報告書」に基づいて実施したものである。
3. 実施設計の策定にあたっては、金沢市惣構・まちなか用水検討委員会の指導のもと、金沢市文化スポーツ局文化財保護課に事務局を置き、同歴史都市推進課の事業として実施した。なお、本市では、文化財保護施策をまちづくりに反映させることを目的として、教育委員会所管の文化財行政を市長部局である文化スポーツ局文化財保護課が補助執行している。
4. 本書の執筆は木村和茂（金沢市歴史都市推進課担当課長補佐）、庄田知充、向井裕知（以上、同文化財保護課主査）、石井敏博（同市営住宅課主任）が担当し、景山和也（同文化財保護課主査）、向井が編集した。ただし、第3章は株式会社東洋設計（石川県金沢市）に委託した西外惣構跡（升形地点）復元整備に係る実施設計業務の成果を編集して掲載した。
5. 本書に掲載した整備に関する図面は、向田雅哉（金沢市歴史都市推進課技師）が、作成・編集した。
6. 本書の作成にあたっては、多くの関係者・関係機関の方々の協力を得た。

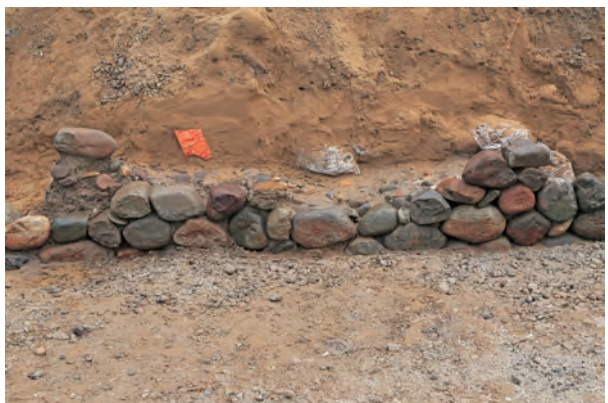
石垣 4 B 部分撤去状況

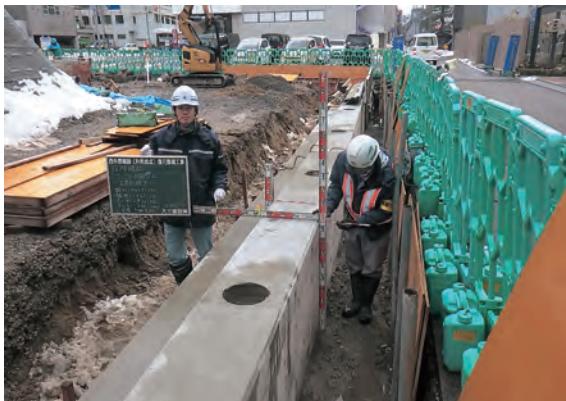
コンクリート擁壁（北側）設置状況

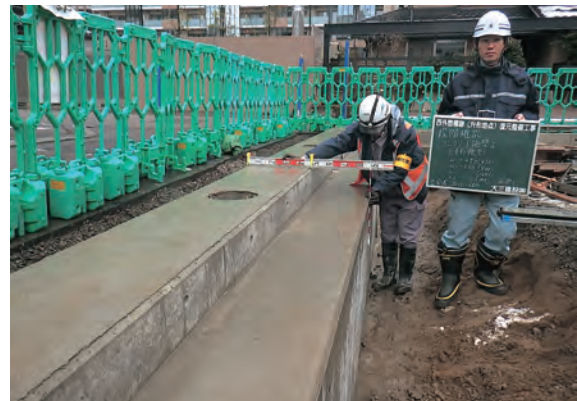
コンクリート擁壁（西側）設置状況

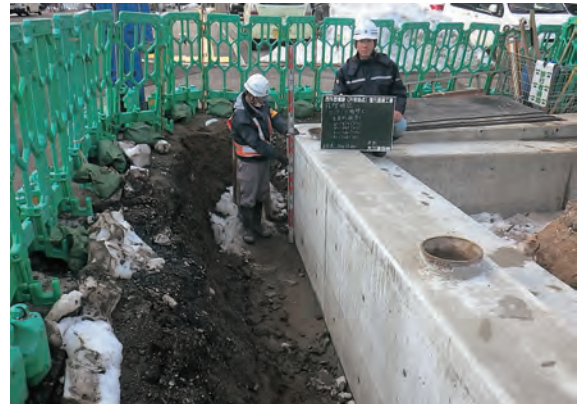
コンクリート擁壁（上流側）設置状況

また、堀の上流及び下流の端部についても、堀が前後（上流及び下流）に続いていたことが認識できるように、コンクリート擁壁（直壁）で整備した。

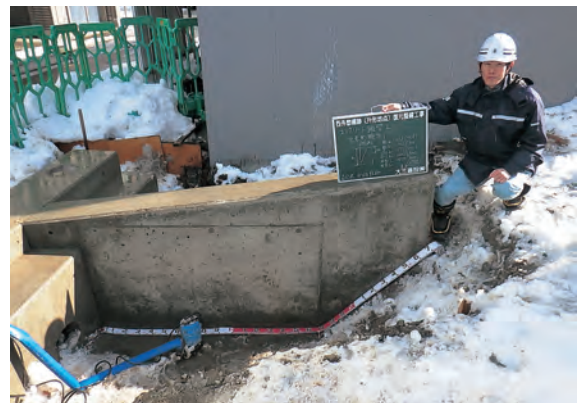
コンクリート擁壁（下流側）設置状況

下流北堀側の端部については、防護柵の設置はないため小型重力式擁壁とした。

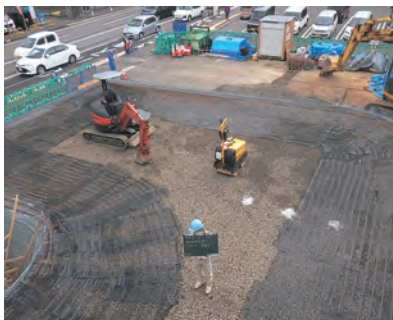
ジオグリッド設置状況

工法は、各種軽量盛土工法の比較検討を行い、発泡スチロールブロックを用いるEPS工法を採用した。

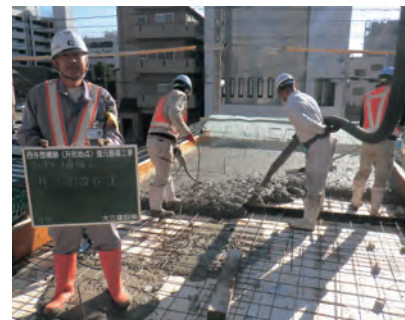
コンクリート床板施工状況
