史跡高松城跡
(二の丸跡鞘橋北側石垣整備)

2021年3月

高松市・高松市教育委員会

- 1 本書は、史跡高松城跡二の丸跡鞘橋北側石垣解体修理に伴う史跡整備報告書である。
- 2 史跡整備地、期間及び整備面積は、次のとおりである。

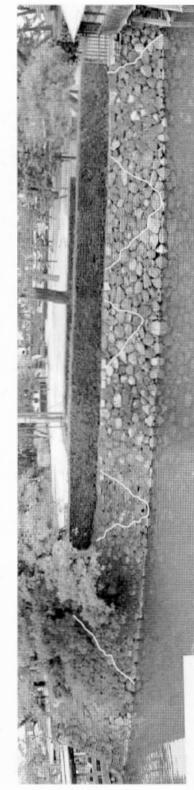
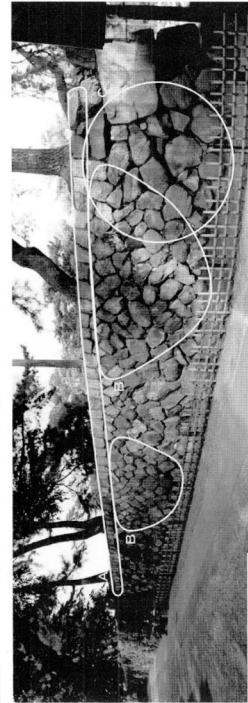
図 1-3 2033面(西面) 石垣カルテ

石垣項目別カルテ									
位置	・本石垣は二ノ丸東部の西面内石垣である。見学動線に沿う石垣である。					・高さは中央部で約2.5m、全長は天端で約20.1mである。	・勾配は85度とやや急である。		
規模等						・石の積み方は本来は安山岩、花崗岩の野面石や割石を用いた乱積であったと考えられるが、割石や切石による谷積が主体を占めている。天端に笠石を積み、天端面を備えている。	・右隅角は入隅である。		
積み方	・石の積み方は本来は安山岩、花崗岩の野面石や割石を用いた乱積である。左隅角は入隅である。					・石材は方形のものと丸みのあるもののが混在し、規模は標準的な石材が多い。	・右隅角は上半は完成度の低い算木積であるが、下半は算木積を意識しているが、算木積とはなっていない。		
石材等						・転用石、刻印は見られない。	・転用石、刻印は見られない。		
積み方						・右隅角部にやや大きなハラミが見られる。檜台上には松の木が大きく育っており、その影響も大きいと考えられる。また、中央部にも薄いハラミが見られる。	・間詰め石のヌケも散見される。		
破損状況						・右隅角部にやや大きなハラミが見られる。檜台上には松の木が大きく育っており、その影響も大きいと考えられる。また、中央部にも薄いハラミが見られる。	・間詰め石のヌケも散見される。		
石垣の変遷						・生駒期から所在する石垣と考えられる。また、中央部にも薄いハラミが見られる。	・『旧高松御城全図』によると、2箇所の谷積部分付近にはそれぞれ東向きに上の雁木が描かれており、後世の改修を受けたと考えられる。		
目地の状況						目地の位置、状況			
笠石下の目地		上方		花崗岩		石材形状		石材規格	
左中間上中部の谷形目地		下方		花崗岩		切石方形		切石乱積	
右隅角下部石垣上部 へ至る左上がり目地		谷形の中		花崗岩		切石乱積		切石乱積	
左側		外		花崗岩		割石乱積		割石乱積	
右側		内		花崗岩		野面石谷積		野面石谷積	
右隅部は大石野面石乱積

A. 天端石
B. 谷積
C. ハラミ
D. ハラミ
E. 間詰め石

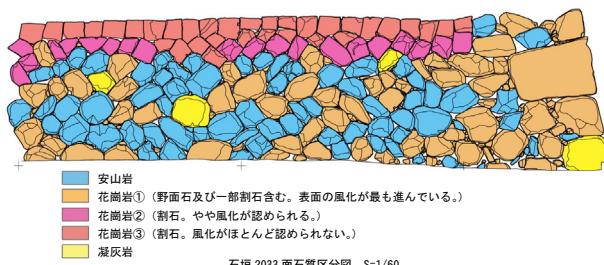
石垣 2033 面石質区分図 S=1/60

- 花崗岩、安山岩、凝灰岩を使用している。花崗岩は風化度合や割り方から大きく3つに分類できる（花崗岩①～③）。凝灰岩は風化が著しい。
- 隅角部周辺及び根石付近は70～80cm程度の野面石を使用した乱積みである。それ以外の部分は、長軸60cm程度の安山岩と一辺40cm程度の花崗岩を使用した谷積みである。後者の範囲は、石材の種類及び積み方から改変／修理したものと想定される。間詰石は非常に少ない。割れ石等の破損した石材は少ない。
- 天端の花崗岩には、ルートハンマーの痕跡が認められるほか、幅5cm程度の矢穴も認められるため、石材を小割して転用した状況が確認できる。

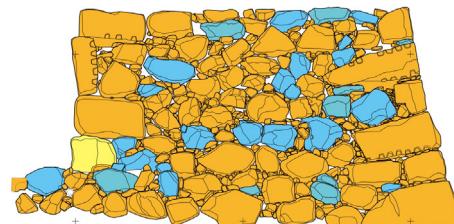
石垣 2015 面石質区分図 S=1/60

・花崗岩、安山岩、凝灰岩を使用している（凝灰岩は西側隅角部のみ）。

・隅角部東側は算木積みで、角石は幅10～12cm程度の矢穴が残る。

・70～80cm程度の石材を使用した乱積みである。間詰石が多く残存する。

・改変及び修理の痕跡は認められない。

・割れ石等の破損した石材はない。

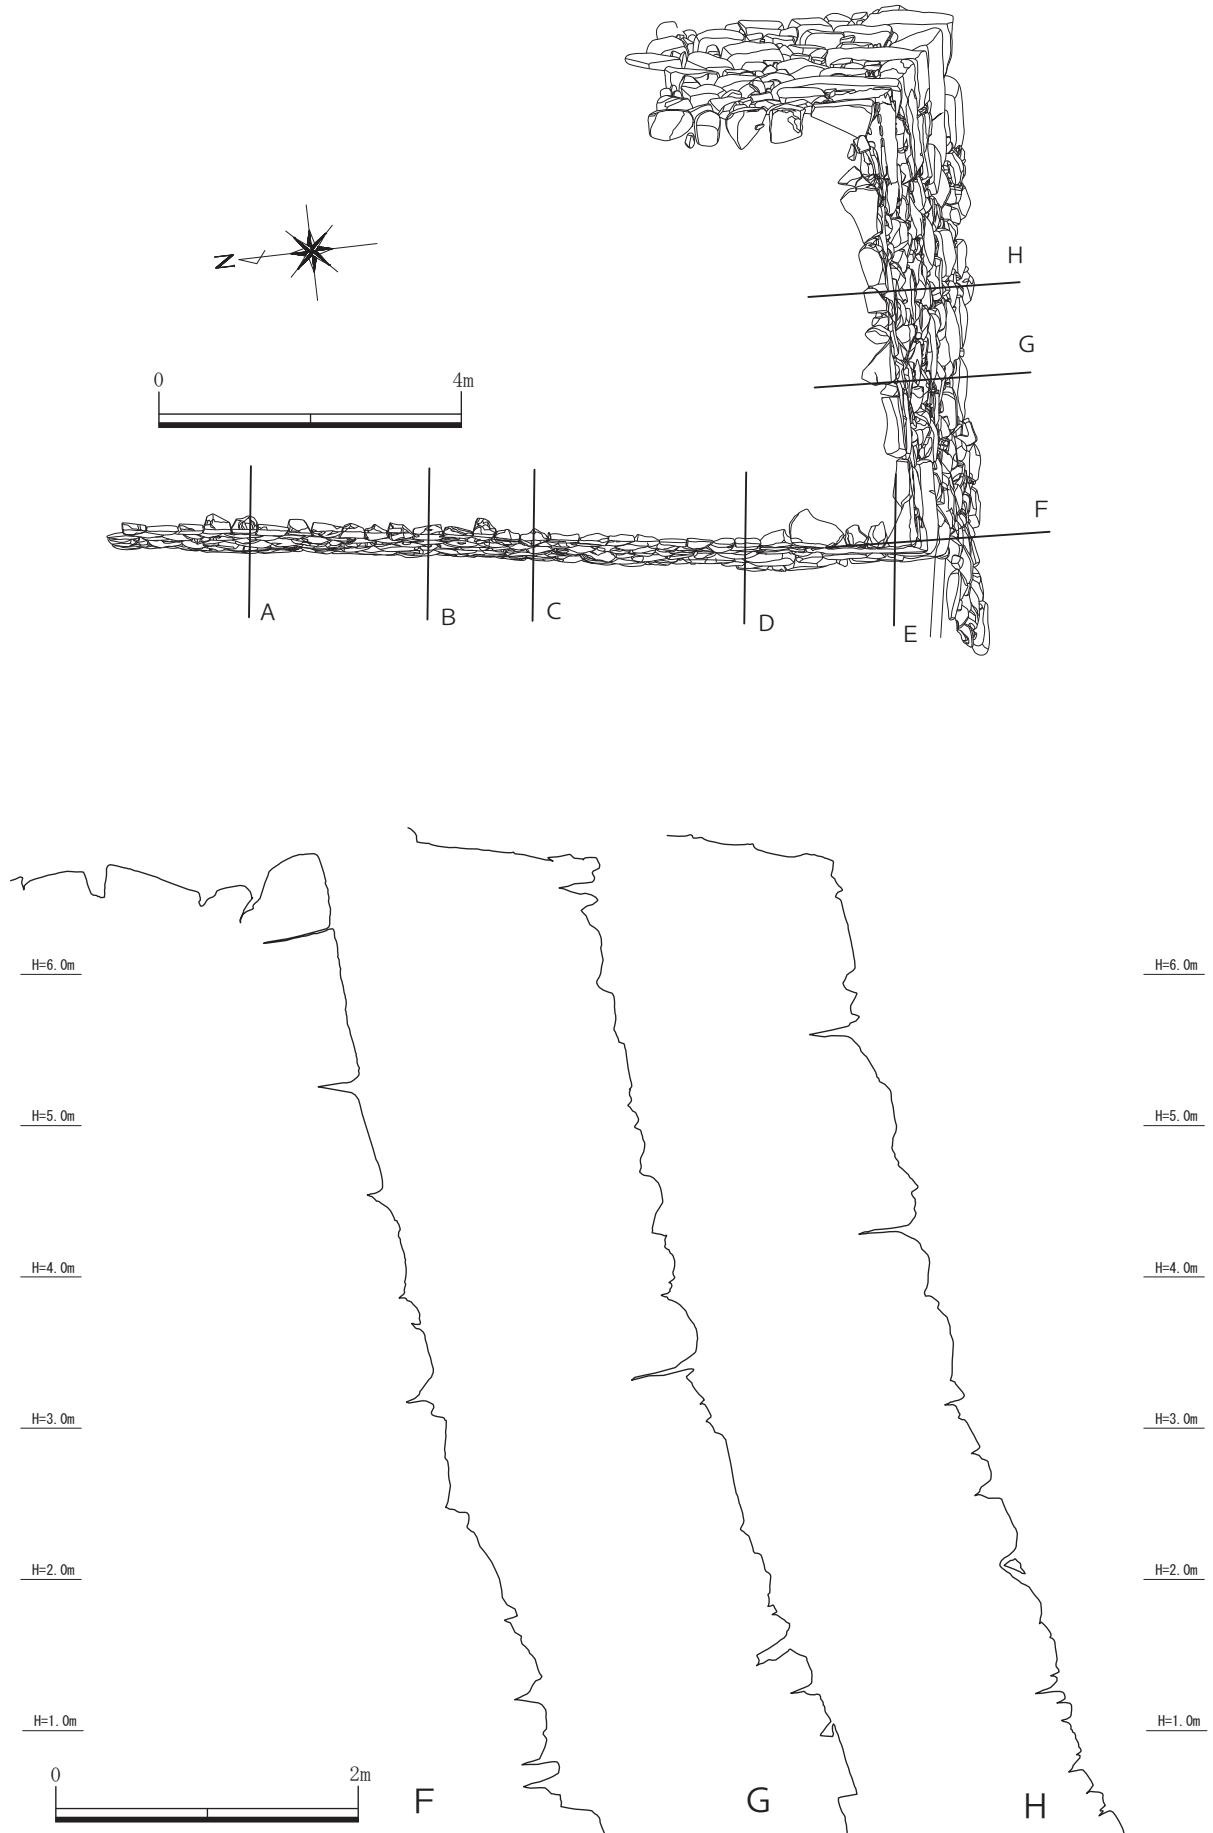
図 3-6 石垣解体前 破損状況調査図

南面と西面からなる隅角部を中心にハラミが大きく観察された（巻末写真図版6・7）。また、石材のワレも各所で確認されており、中でも隅角部根石の大型石材（凝灰岩）に顕著なワレが認められた（図3-6）。間詰石のヌケはあまり顕著ではない。

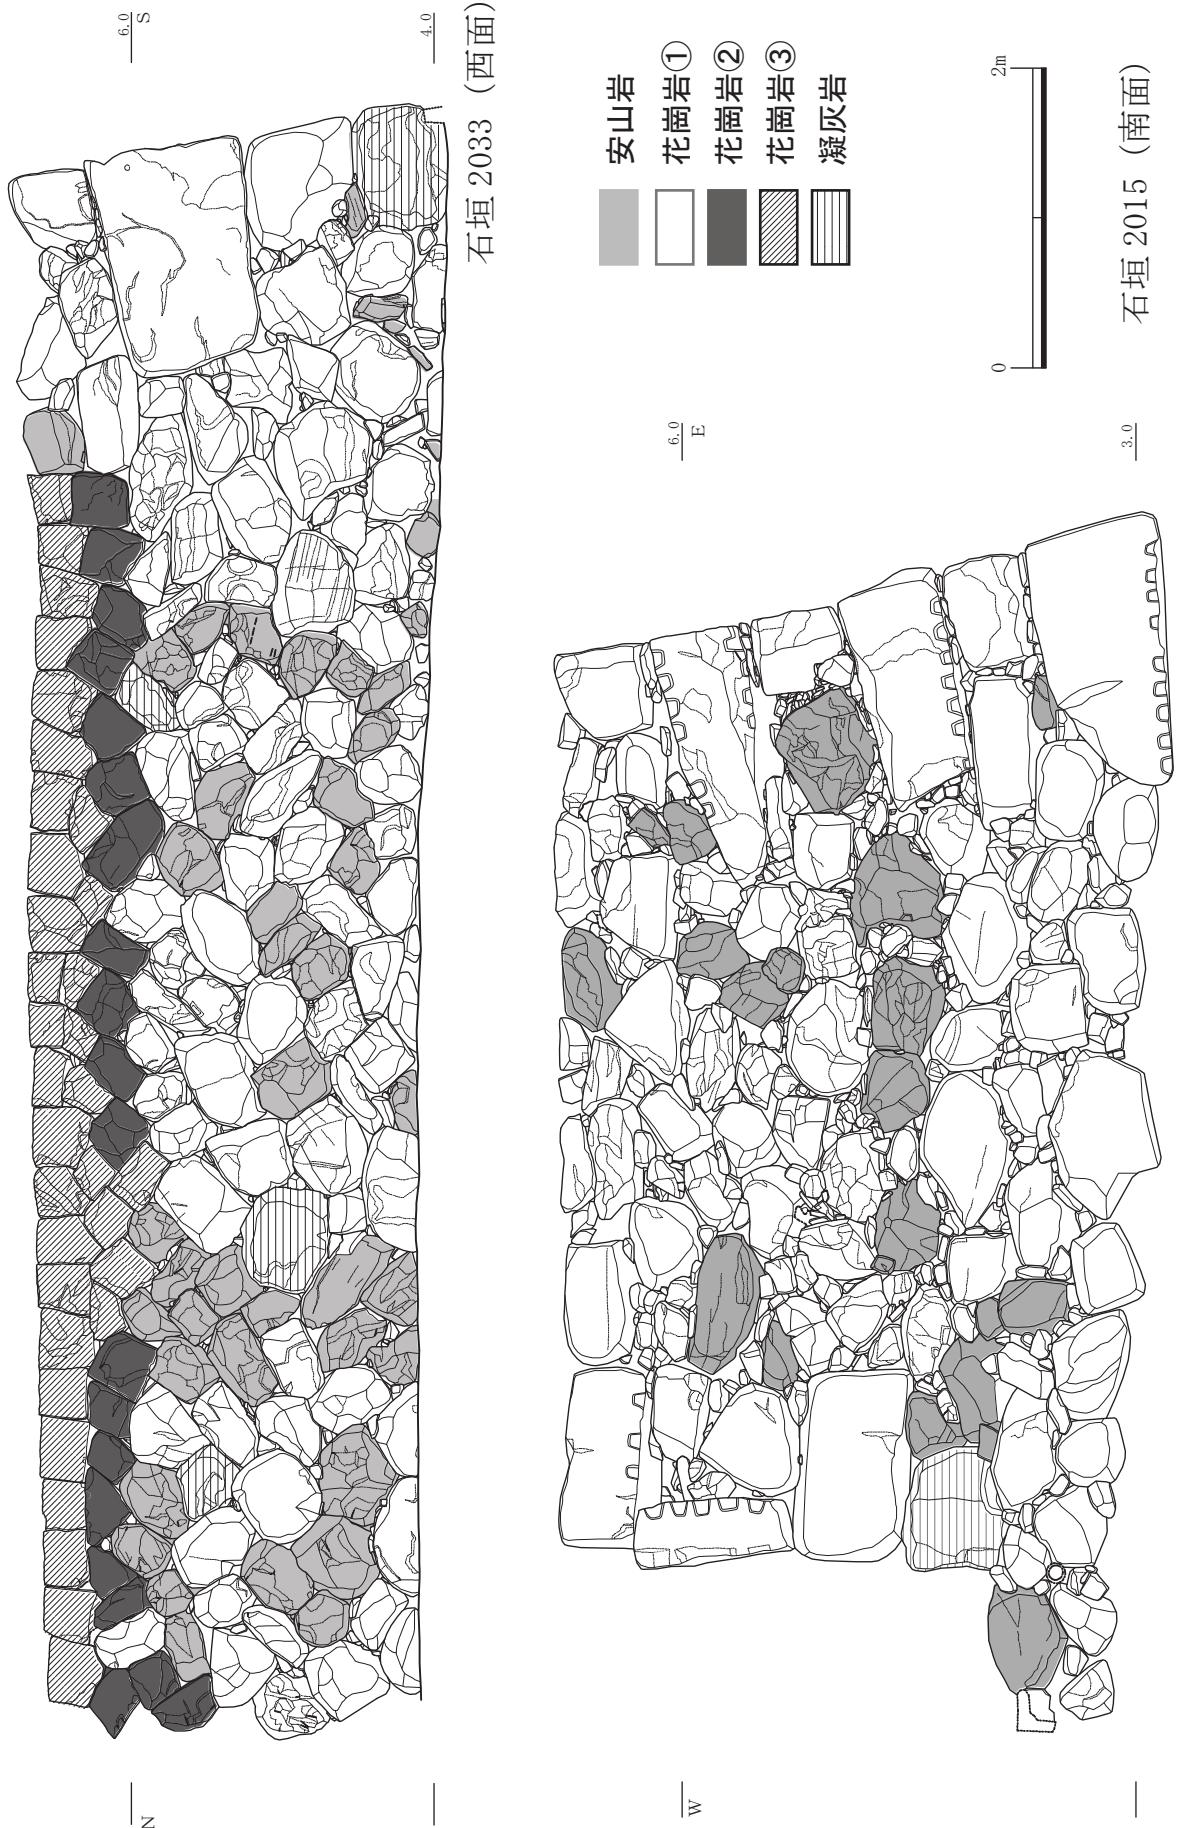
図 3-7 石垣解体前 使用石材種調査図

解体前に、調査員の目視によって使用石材種と石積み技法の傾向を整理した。整理すると以下のとおりである（図3-7）。

- ・花崗岩、安山岩、凝灰岩を使用している。花崗岩は風化度合や割り方から大きく3つに分類できる（花崗岩①～③）。凝灰岩は風化が著しい。
- ・隅角部周辺及び根石付近は70～80cm程度の野面石を使用した乱積みである。それ以外の部分は、長軸60cm程度の安山岩と一辺40cm程度の花崗岩を使用した谷積みである。後者の範囲は、石材の種類及び積み方から改変／修理したものと想定される。間詰石は非常に少ない。割れ石等の破損した石材は少ない。
- ・天端の花崗岩には、ルートハンマーと考えられる痕跡が認められるほか、幅5cm程度の矢穴も認められたため、石材を小割して転用した状況を確認できる。
