史 跡  
大 坊 古 墳

保存工事報告書

1979

熊本県玉名市教育委員会

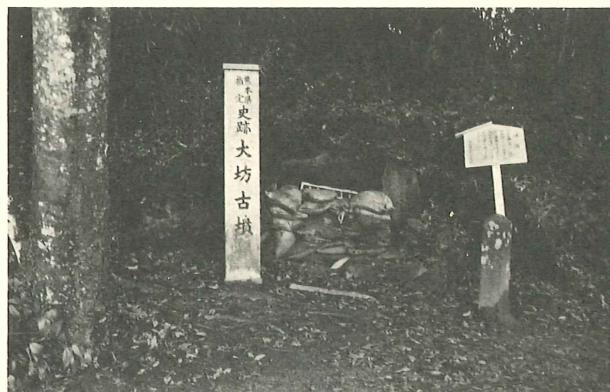
昭和46年当時の大坊古墳

奥室は全体にひずみが生じ、玄門上に盗掘口があるがその他は比較的破損が少ない。前室は崩壊がひどく、全体的に羨道側へ倒れ込み、羨門左主袖石（凝灰岩）は折れていた。羨門付近は、昭和38年の調査時より約15cmずれ落ちており、土のうと鉄製サポートによって防護していた。

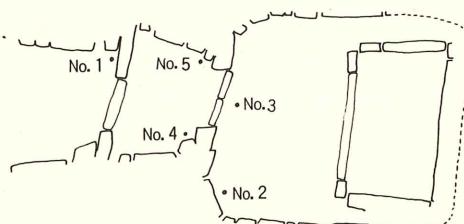
図3-7 測定位置図

10月23日より11月27日の前室楣石除去の期間は、すべてのポイントにおいて変形がない。現状の前出楣石が奥室の力学的バランスに対して何ら影響を及ぼしていないと判断できる。また、前室に関してはすでに崩壊しているので楣石が前室架構に現時点においては、力学的影響を及ぼしていない。なお、解体のために、No. 4、5 を取り止めた。

以南の解体を行ったが、ほとんど静止の状態である。その後徐々にではあるが、No.2は伸び始め、No.3は縮んだ後、逆の伸びる方向へと動きだした。

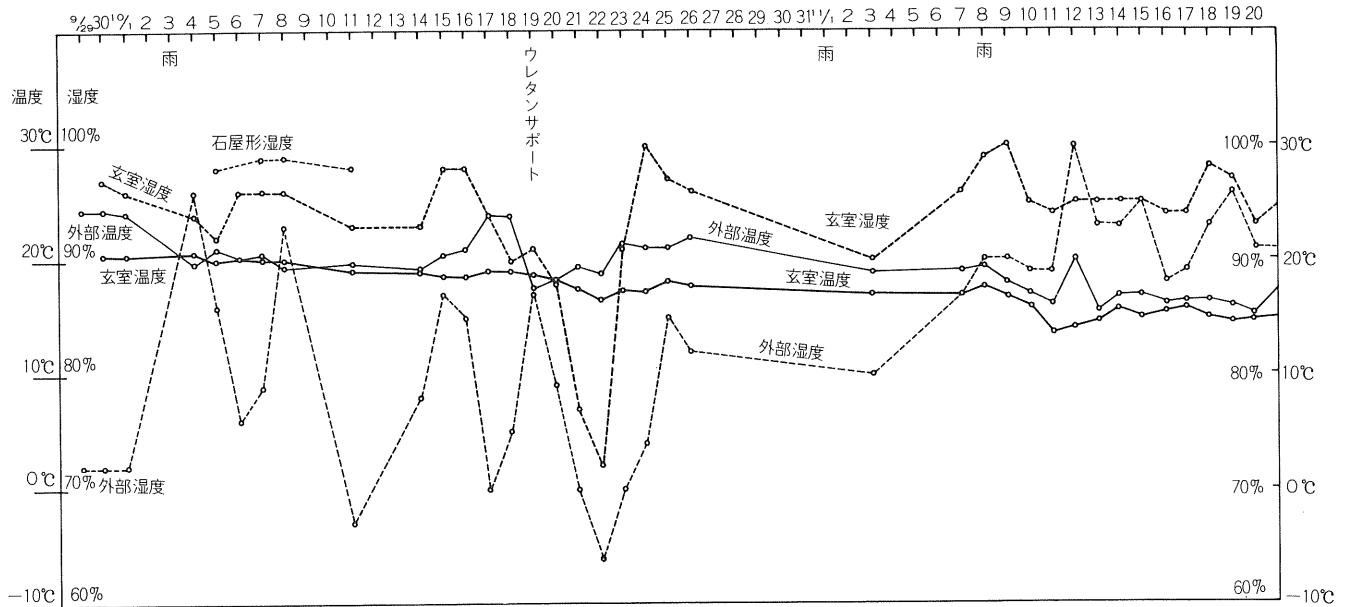
図 3-9 溫湿度測定グラフ

本古墳は、空気の流通が激しく、外部の変化が石室内においても顕著に表れ、調査時には、ビニールカーテンによって保護を行った。現在開口している石室は、同じような条件にさらされていると思われ、特に装飾古墳は、乾燥による剥落、カビ、苔などによる破壊が進行しているものと思われる。

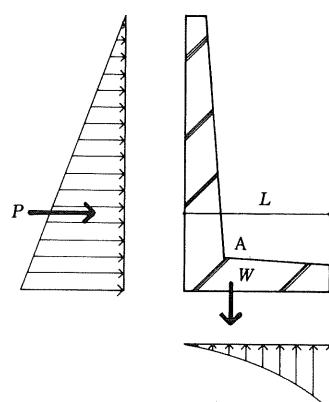
図 3-11 応力モデル

流失したと思われる石室封土および墳丘の補修に伴って、現在の墳丘は盛土による増量が必要となった。この場合、現存する北東側のL型有筋擁壁と南西側の無筋重力式擁壁は、現在より高くしなければならず、それぞれ応力が増加する。高さの増分は約1.0m位なので、既存部の構造図と構造計算書とから増加時の応力状態を検討し、対策を立案するべきであった。しかし、既存の計算書が残っておらず設計方針が不明であったことから、既存の構造図に基づいて応力状態を推定した。ただし計算に当っては、日本建築学会の『建築基礎構造設計規準・同解説』によった。この結果によると、

- 1) 擁壁の壁脚部において曲げモーメントに対する強度が不足している。
- 2) 擁壁基礎スラブ先端A点における転倒モーメントに対して、L字型擁壁自身の重量Wと基礎スラブの長さLとで成立する抵抗モーメントが不足している。
- 3) 擁壁を背面から前面に向かって押し出す力Pに対して、自重による抵抗力が不足している。
- 4) 擁壁の基礎スラブ先端における最大接地圧に対しては、許容地耐力度が、原設計計算書のことよ

り不明であるが、ボーリング試験結果からの推定値  $\phi = 30^\circ$  と  $c = 1.2 \text{t}/\text{m}^2$  とから  $qa$ (長期許容支持力) は  $15 \text{t}/\text{m}^2$  程度と推定された。これは転倒モーメントに対する割増係数を除外すれば、現状擁壁も許容地耐力度以内に収まっている事が計算より確認された。

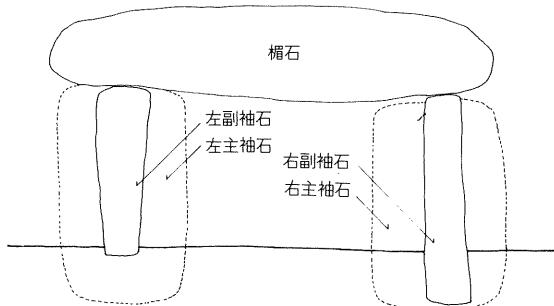
図4-1 架構モデル

羨道架構の石組崩壊も現状より推定して、北側からの土圧による側壁石積みの横力と、それに伴う境界袖石の倒壊時に過大な横力を受けて、側壁が崩壊したものと思われる。この時の横力がいかに大きかったかは、左主袖石（凝灰岩）が曲げモーメントおよびせん断力を受けて、せん断破壊をしていることでも分る。なお、羨道入口部の崩壊については、封土の流出と地盤の崩壊が原因と推定されるものの、詳細は不明である。

倒壊した架構の副袖石（安山岩）と主袖石（凝灰岩）には、大坊古墳の構造的特異性が表現されている。すなわち、楣石を支える左右の袖石のうち、左副袖石のみがなぜか床面に埋め込まれておらず、しかも長台形の細い方を柱脚としている。したがって、横力が作用した時の転倒に対し非常に不安定である。おそらくのことだけで、この架構は初めから自立能力を持っていなかったと推定してもよいだろう。また、左主袖石のみがせん断破壊を起こしているのは偶然ではない。左副袖石は、底面積が狭く、上からの荷重に対して非常に不安定な状況にあり、接地圧が大きな値になって、築造後のある時点からは、鉛直荷重が副袖石ではなく、床面からの高さがほとんど同じでかつ床面への根入れが深い主袖石に移ったと思われる。このことは、以下の計算でかなりアリティのある事実として判断することができる。

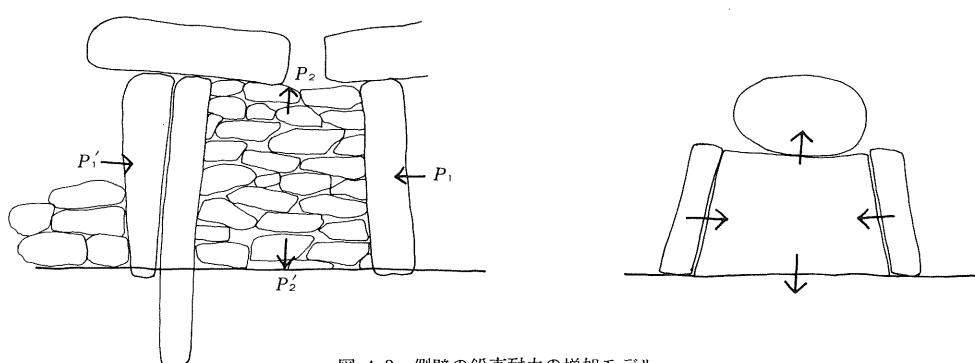
図 4-3 側壁の鉛直耐力の増加モデル

左主袖石は、土圧 $P_2$ 、 $P_3$ や鉛直荷重 $P_5$ によって、前室側壁内に辻り破壊を生じ、大なる横力 $P_4$ を受けること

となった。しかも左副袖石は多少沈下して軸力 $P_6$ も受けているところへ、主袖石の柱脚は副袖石の回転力 $P_7$ と側壁の反力 $P_8$ によって拘束固定されたので、曲げモーメント、せん断力、および軸力によって $45^\circ$ 方向の最大せん断応力方向に破壊したのである。それゆえ、補修に当っては、封土の盛土によって土圧のバランスをはかり（ $P_2$ 、 $P_3$ が小さくなる）、かつ副袖石にかかる力を大幅に減らす。そのようにした上で、すべり破壊を起こした側壁石積みを良好な目地を用いて、しっかりと積み上げることが大事である。そうすれば、帽石から側壁に流れてくる力に抵抗できる。

起こさせている。それゆえ、現状のままで修理するとなれば、この倒れ込もうとしている袖石を受けている前室側壁を良好に積み換えて、バットレスとしての効果を確としたものにする必要がある。一方で、今後の永続的な保存を考えるとき、築造時の原型に近い状況まで補修するとすれば、奥室入口部の封土を一度除去した上で、入口架構の石積みを再調整し、築造時の状態に戻して、転倒モーメントを減少させるのが良いと思われる。また、奥室入口の倒れかかった袖石を起こせない時は、図 4-3 のごとく、前室入口の架構（羨門）の袖石を少し前室側に倒し気味に設置するとよい。このことによって、力のバランスが生じ、石組全体の水平耐力は増す。しかもこの水平力によって、側壁自身の鉛直耐力も増加することになり、現状のようなすべり破壊面の発生を防ぐことができる。

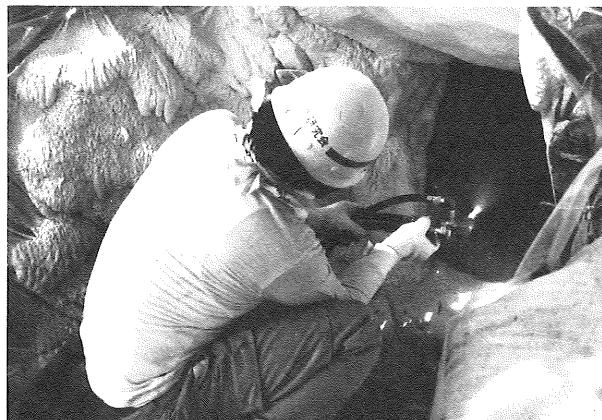
3 ウレタン吹付

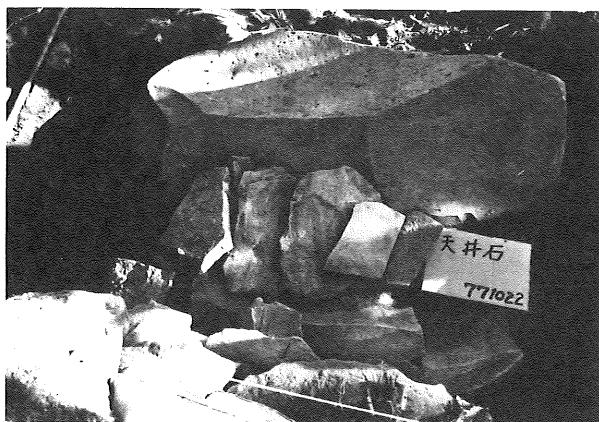
4 封土除去後 前室上部

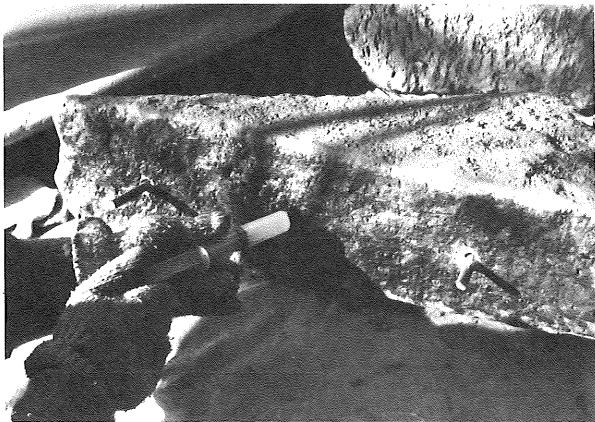
12 石材補修 右主袖石

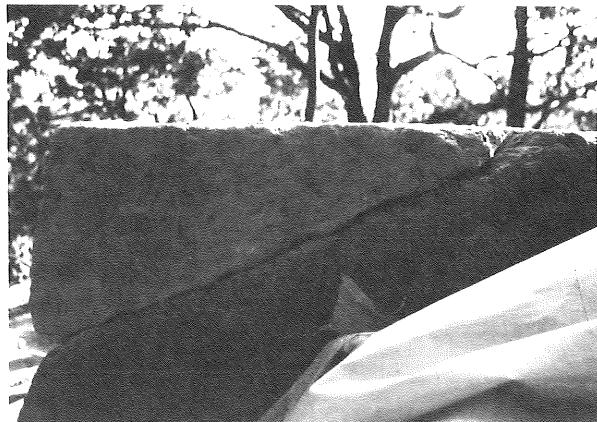
13 石材補修 右主袖石

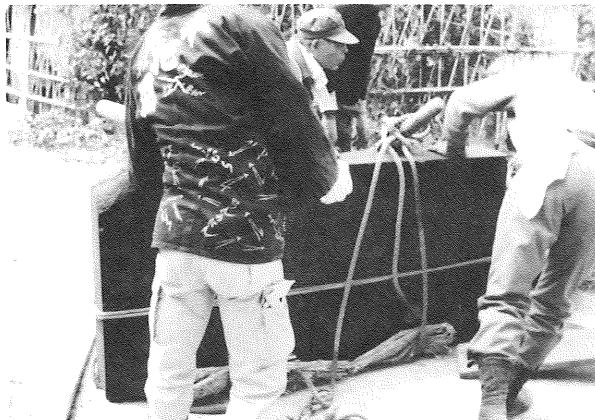
14 新補材 左主袖石

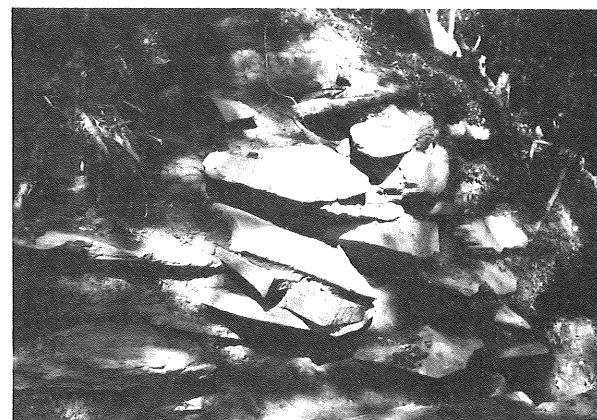
17 盗掘口の閉塞

奥壁は、今回盗掘口を埋めるだけの修理に止めたが、調査の章でも述べたとおり、全体にひずみが生じており、石材にも一部割れや亀裂が認められる。盛土をして土圧のバランスをとったので、今後急激にひずみが進行するとは考えられないが、左壁上部より下げ振りを垂らし、その位置が動くかどうかを監視するという簡単な装置で挙動をみるとした。挙動次第では奥室の修理も考えなければならないであろう。

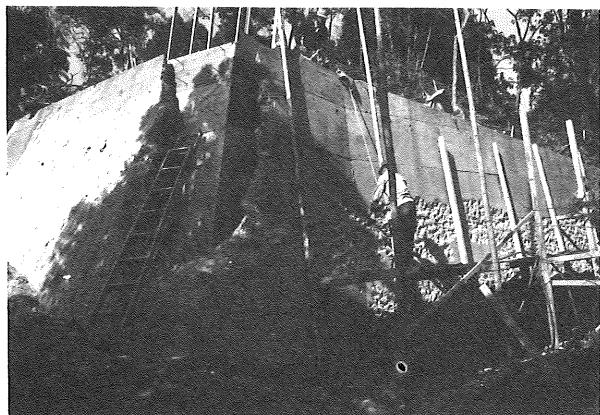
有筋のA擁壁と無筋のB擁壁共、セメント量が現在一般的に用いられるレディミクストコンクリートの $F_c=210kg/cm^2$ のものなどに比べて少ないように思われ、その上打設時のワーカビリティが不良だったせいか、骨材およびセメントが十分混ざりっていない。それ故、手で突くと細骨材や粗骨材が剥離する様な状況であった。このような下地のコンクリートであるから、補強後のコンクリートとの一体化の性状については、なお留意を要すると思われる。このため半年に一度または年に一度位は、表層の亀裂観察などを行って挙動を監視すべきであると思われる。

2 擁壁隅壊し

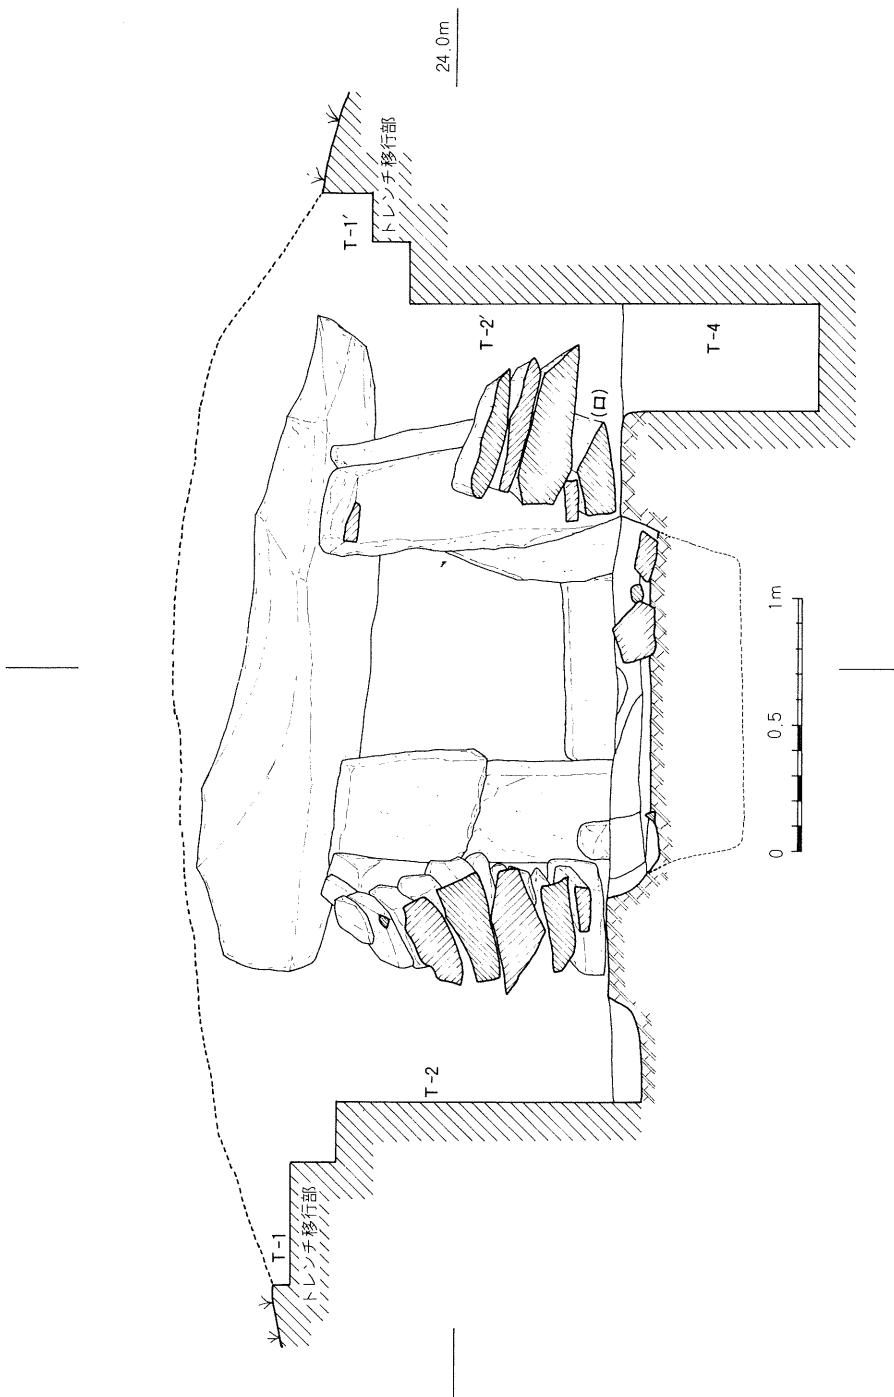
図11 部材図 1/30

羨門の右主袖石（凝灰岩）は部材図（図11）に示されているように、完全に2つに折れていた。折れた部材は、次のような補修の方法を行った。

羨門の左主袖石（凝灰岩）は、風化が大変進行しており、表面剥離が全面に見られ、部材図に示されているよ
