史跡 松本城

北裏門東側門台石垣

—保存整備事業報告書—

2021.3

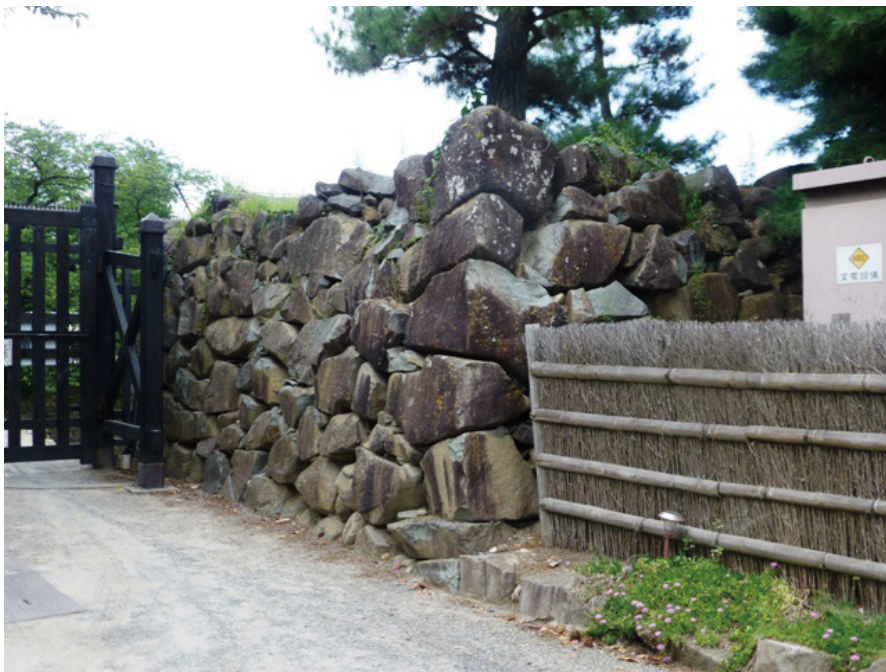
図版 1
着手前（南西から）

対象石垣には、積み石が石垣面から飛び出てしまっている箇所が数カ所見受けられた。また、抜け出ししていないものの、積み石の面（ツラ）が揃っておらず段差が生じている箇所も見られた。特に、南西隅の地盤面近くの角石は、2段にわたって面が10cm程度食い違っていた。どちらも、築造当初の工法とは考えにくく、経年劣化か、後世の積み直しによる影響と考えられる。

また、積み石の一部には、比較的新しい割損箇所がいくつか見られた。特に、南西隅近辺に多く見られたほか、北面の上部にも数石あった。経年による破損とも考えられるが、後世の積み直し時に表面を打ち欠いた可能性も考えられる。

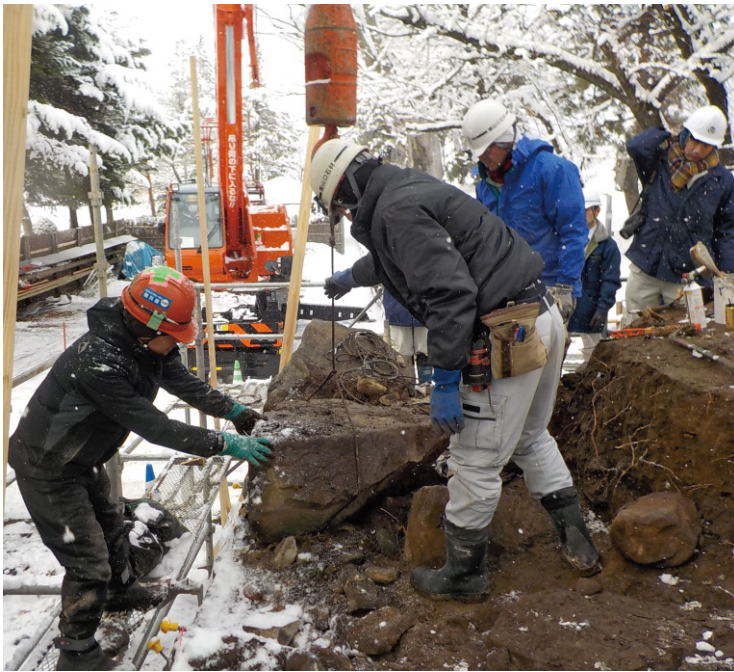
図版7 解体中（築石解体）
大型クレーンを使用し、一石ずつ取外しを行った。

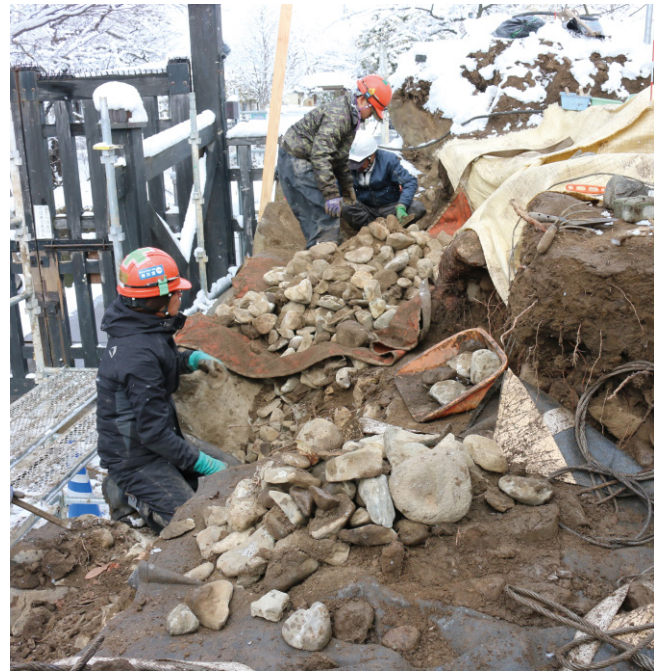
図版8 解体中（栗石解体）
栗石はもっこにまとめ、大型クレーンでつり上げて移動した。

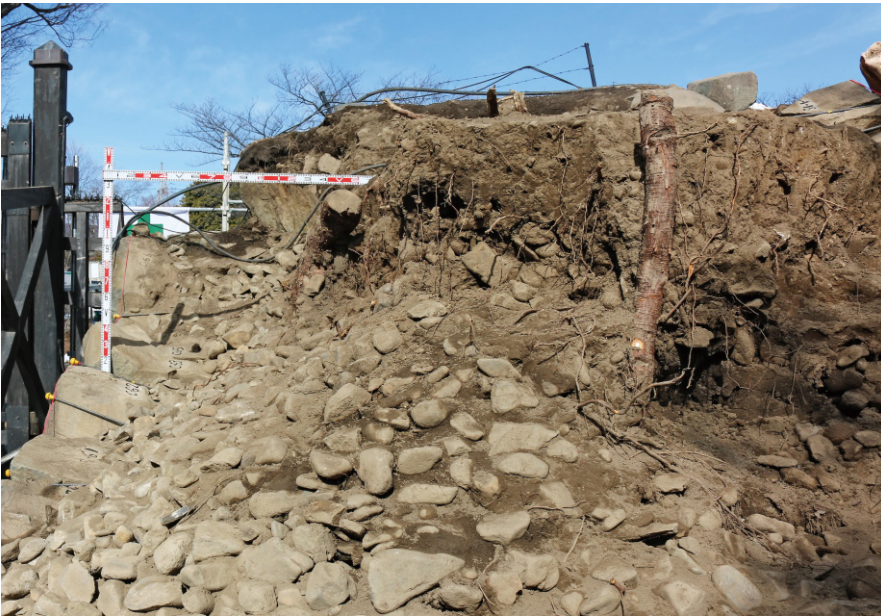
図版 11
盛土部（南から）

- (1) 石垣に使用されている築石は、控え長が短い石材を使用しているものがあり、安定性に欠けている。
- (2) 当初は総栗石と考えていた石垣内部に盛土があり、かつ、盛土上部がかく乱を受けていたことから、土砂が栗石層に流出してしまった、もしくは、地震等により盛土層の密度が上昇した。
- (3) 栗石層の天端レベルが積み石天端より 0.6m ほど下までしかないうえ、栗石もこぶし大の礫が用いられており、間詰石の抜けによる隙間から流出した。
- (4) (1)、(2)、(3)により、石垣内部の沈下に伴い、不安定な築石が変形し、内倒れを招いた。

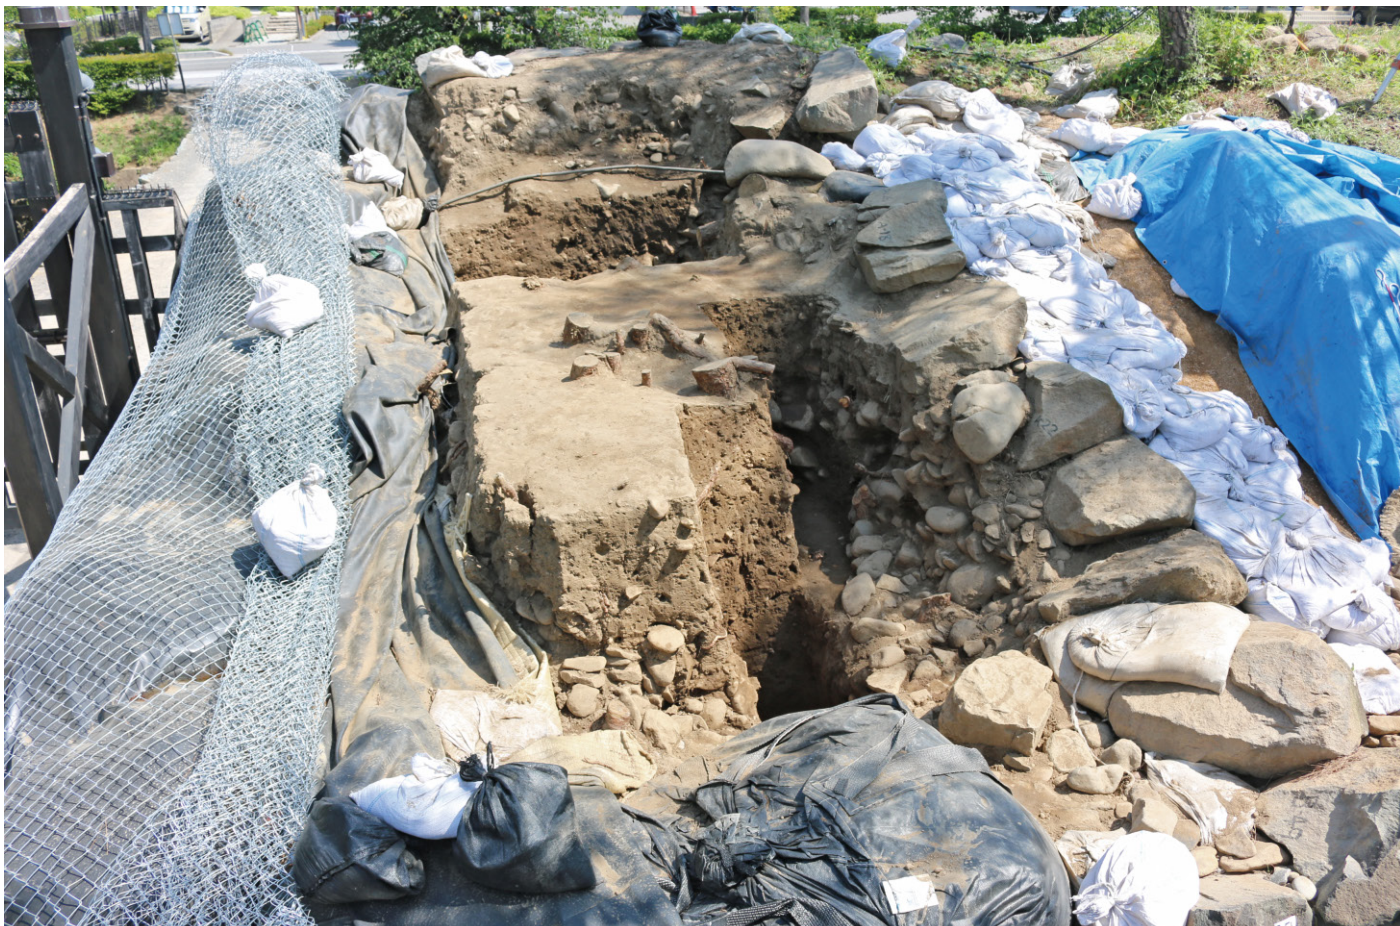
図版 29 H30 年度発掘⑥ 全景（調査終了後） 盛土の崩落防止のため、西側は大型土のうで押さえたうえで調査を行った。
