# 柏の歴史ある建物

柏市建造物調査報告書 4

柏市教育委員会

2021

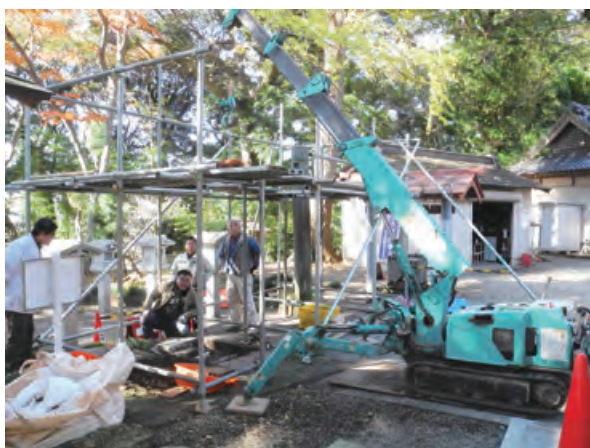
4 根石の下に地業はなく、地山となる「はに」土の上に直にのる。周囲の樹木の根が育って根石の下に入り込み、石は約30ミリ持ち上げられていた。

5 クレーンで根石を吊り上げて、この下の地面の状況を確認。

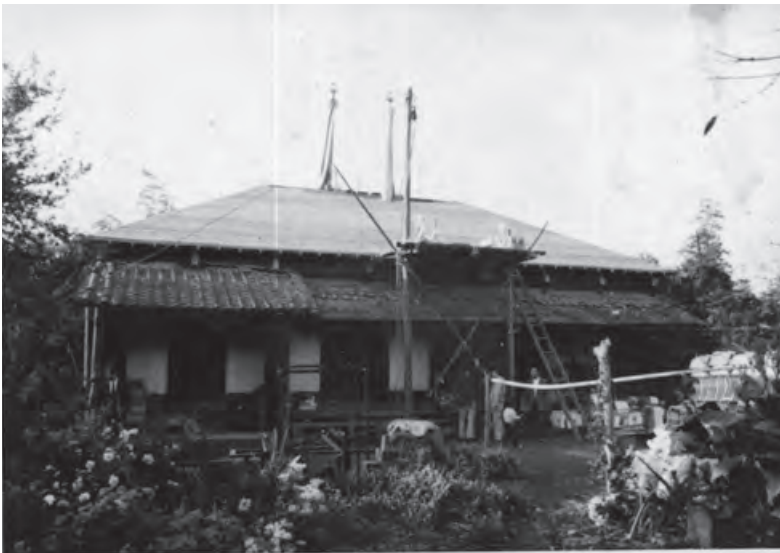
昭和 47 年（1972）の上棟式 茅葺屋根を瓦葺とするために小屋組が改造された。屋根葺替を終えた後に軒より下の工事が行われたことがわかる。画面右にこれから葺く瓦が積まれている。

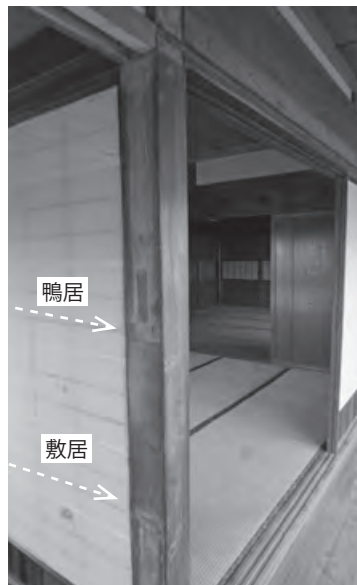
③ 式台玄関戸袋内側の壁の痕跡 (南面)。②に対となる痕跡

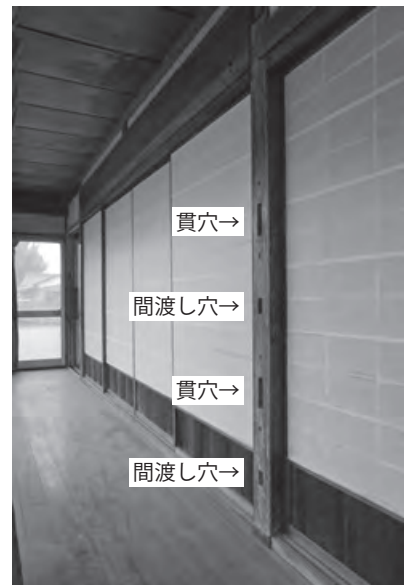
④ 式台玄関袖壁の土壁が取り付いた痕跡

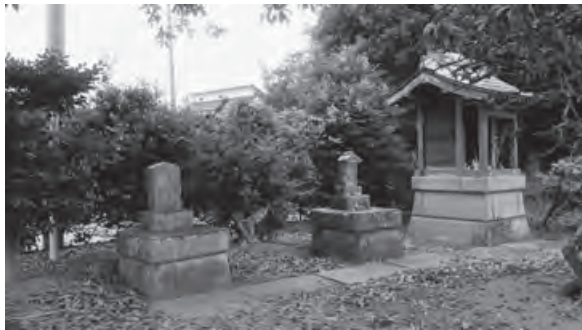
馬頭観世音・アイゼンサマ・稲荷神社の基壇は同時代に製作されている。かつて稲荷神社は主屋正面の御神木脇にあった。稲荷神社の木造覆い屋の形式や風化具合からは50年ほど前の建築と思われる。主屋を修理した1970年代初期に移設か。
