## 第3章 石垣の保存修理・復元

## 第2節 保存修理事業

### I 昭和42年度事業 小天守下（石門）石垣

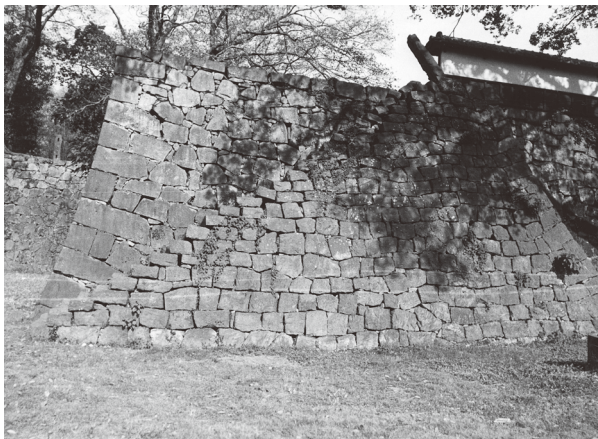
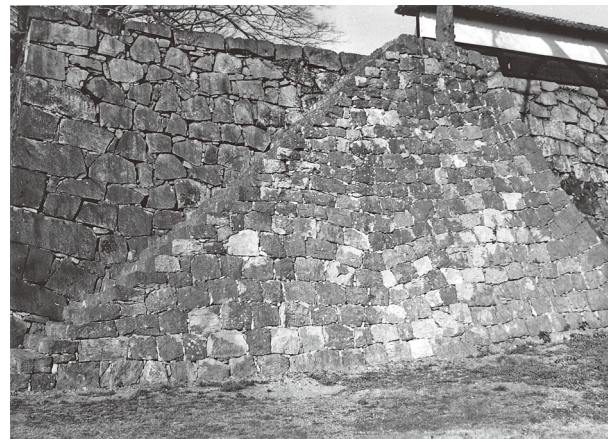
図 3-20 平御櫓西側着工前

図 3-21 平御櫓西側竣工

- ④石積：張出石及び弛緩せる部分を順序よく取り払い石積に当っては従来の法勾配に合せ遣形堅固に取り  
設け周囲の手法に倣い積上げ裏込栗石はすきまなきよう搗き固めるものとする。
- ⑤材料：補足積石、補足栗石はすべて検査に合格したものを使用しなければならない。
- ⑥器具：工事に使用する起重機及び付属器具は規格に合格したものを使用しなければならない。
- ⑦写真撮影：工事期間中主要部分施工に当っては写真撮影し竣功の際提出しなければならない。
- ⑧代理人：工事期間申請人は自己又は全責任を持った代理人を現場に常駐せしめ工事の進行を計り諸般  
の事務処理をするものとする。
- ⑨就労時間：本工事の就労時間は午前8時30分より午後5時までとする。
- ⑩石工：石工は城郭石積に充分経験者を使用しなければならない。

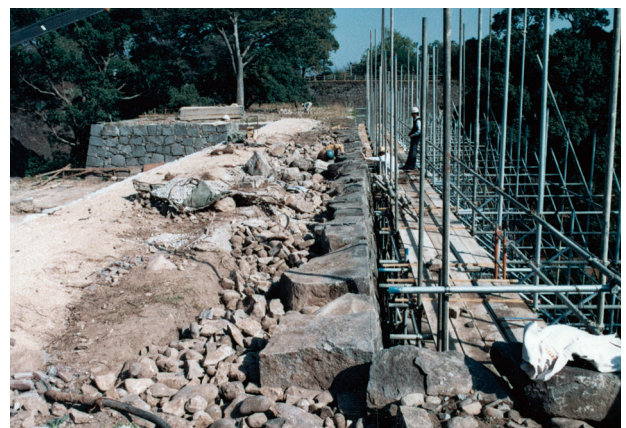
図 4-25 基礎工事 南面石垣補修
