第6章 文化財建造物の保存修理

第2節 重要文化財建造物の修理

第1項 宇土櫓

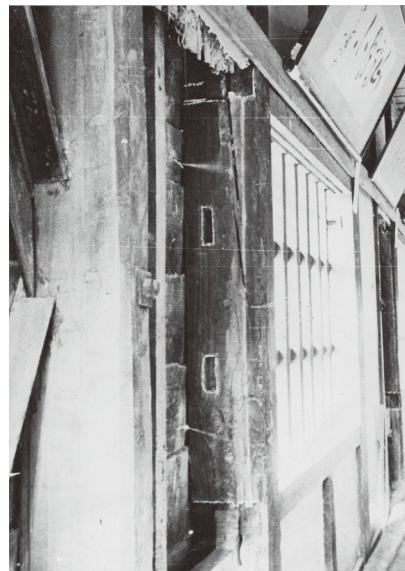
図6-3 要旨一（イ）2
北側、東より第七の間のもと窓の
痕跡。文化庁所蔵。

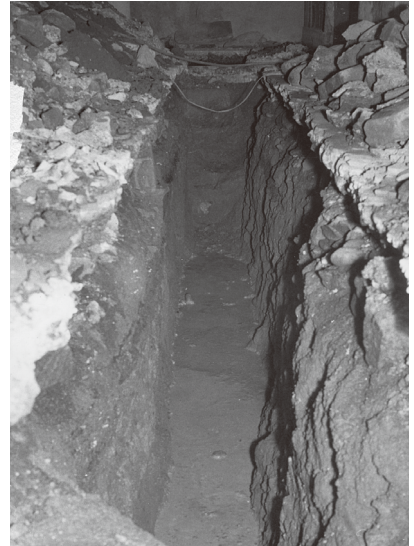
図 6-84 地階布掘の様子

なおこのときの工事概要は、地階のコンクリート土間を布掘し、石垣裏込を掘り出して防蟻処理を行うという大胆なものであったようだ。
