第4章 熊本城の石垣被害

**特別史跡熊本城跡
平成28年熊本地震被害調査報告書**

2018年3月

発行：熊本城総合事務所

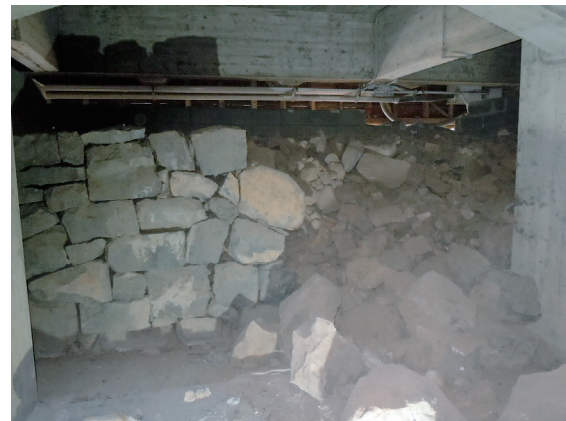
穴蔵を造る内壁は垂直に近い勾配で、本来は3mの高さであったが、昭和の天守再建に際して埋められ、現在は1.2mほどの高さとなっている。出入口左手は明治22年（1889）の地震後に激しく焼損した石材で積み直していたが、今回の地震では大きく崩落し、間詰石の抜け落ちもある。今回の地震では内壁と再建天守のコンクリート基礎杭・地中梁との間に最大30cmほどの帯状陥没が起きている。

大天守穴蔵石材崩落状況

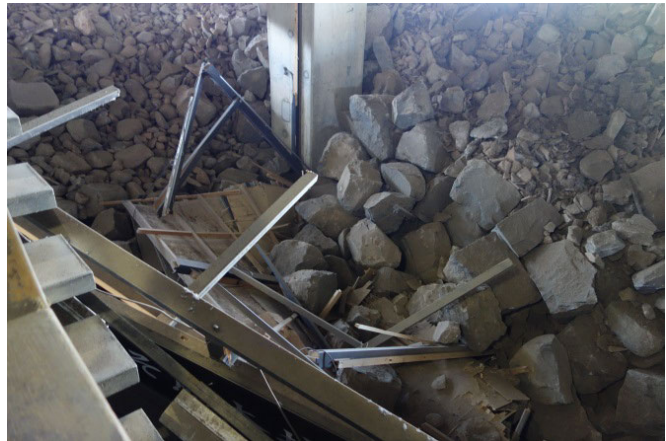
再建小天守も大天守同様に深礎杭で支持されているが、一階下屋部分のコンクリート土台を外側石垣に乗せてあり、今回の地震で石垣の天端石が大きく動いている。また、地盤変動や築石面に広く及ぶ膨らみや緩みによって小天守コンクリート土台との間に隙間ができ、特に北面では最大27cmの隙間となった箇所もあり、北西隅角の上部が崩落した。小天守台石垣の北面は大天守北側に拡張造成された地盤に築城から14年ほど経過してから築造されており、地盤強度が弱かった可能性がある。

東面も、その下方に石門に通じる窪地があり強固な地盤ではない。明治10年（1877）の天守火災では石材が大きく焼損した。特に急勾配の出入口南側の石垣は明治22年地震でその大半が崩落し軍が積み直した部分で、昭和の天守再建にあたり上半部は一度解体され、コンクリートを使用して再度積み直されていた箇所だった。今回の地震ではこうした履歴もあってか、前震の段階でから大きく崩落している。

を設けて、その上に砂利を敷き均し平面に近くなるように措置されていた。今回の地震での被害は大きく、穴蔵内壁の根元近くまでが崩落・崩壊している。

小天守穴蔵内部の被災状況

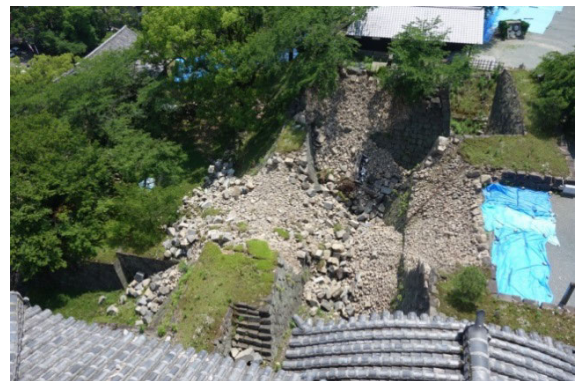
本震ではトキ櫓跡や長局跡北端の石垣が崩落した。この崩落は前震時の地割れ部分から起っていた。本震では曲輪面にあった地割れが幅が10cm程度まで拡大し、石垣際では最大40cmほど沈下している箇所があったので、現在は雨水侵入防止として上面をシートで養生中である。

トキ櫓と石門上部石垣の崩壊

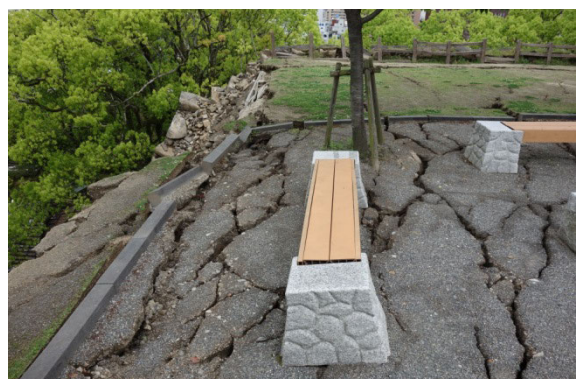
トキ櫓は小天守の東にあった穴蔵付きの平櫓で、元禄17年の修理記録がある。前震後にはトキ櫓跡から長局跡の北側石垣にかけて、石垣に並行する数 cm 幅の地割れを複数確認していた。

長局櫓周辺の地盤は築城開始から7年くらい経過してから盛土によって造成された部分と推定される箇所である。地盤工学会による簡易動的コーン貫入試験では、-2m～-3mでのN値の結果が、広場の中央寄りでは14～34であるのに対して、長局石垣の地割れ付近では4～6と不安定な状態で、地盤強度が著しく低下していた。特に地割れ内の-1.0m～-1.5m付近ではN値がゼロに近く、地下で「スベリ」が発生している可能性が指摘されている。

長局櫓北側石垣の崩壊と地割れ

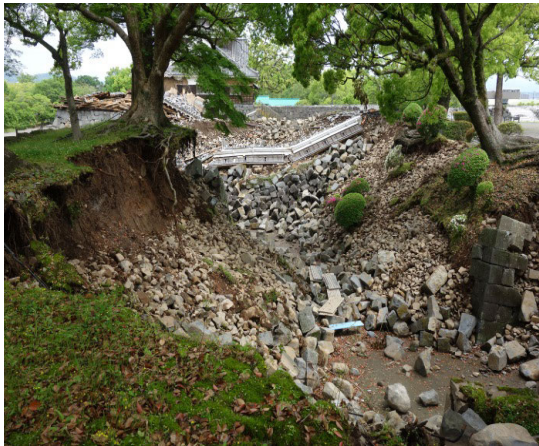
頼当御門口石垣崩壊状況

前震で通路に面した西面と東面石垣が大きく崩落した。本震では北面石垣が大きく崩落し、それぞれの石垣も崩落が拡大したため、通路を埋め尽くした。西側の石垣上面での観察では、石垣中央に地割れが走り、これを境に東面石垣が崩れた。外側石垣では、内部の栗石が沈下し石積みのすぐ背後に空隙ができて、天端の石材の尻が空隙に沈みこんだ。結果、石垣上部が膨らんでいる状態にある。

この通路は明治22年地震でも同等の被害があったことが、史料や間知石状に石材を再加工する技術や間詰石の省略、落とし積みなど、その独特の修復技法から推定できていた。明治の修復部分の石垣裏は円礫と割石が混在し、土砂の混入も顕著で、平左衛門丸側の石垣は当初の高さより1mほど低いまま完工として上部を省略していた。今回の被災による崩落石材の回収では、下位の石材が石垣

根元に落下し、その上に裏栗石や上位石材が滑落し覆っていることを確認している。

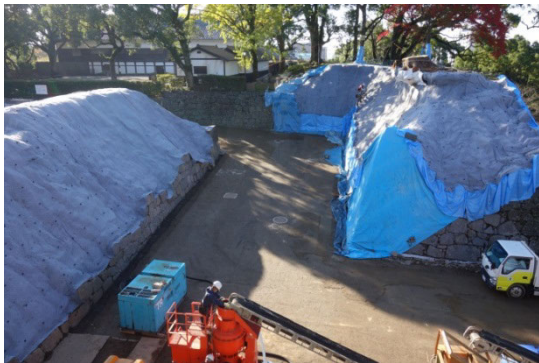
頼当御門口石垣養生作業

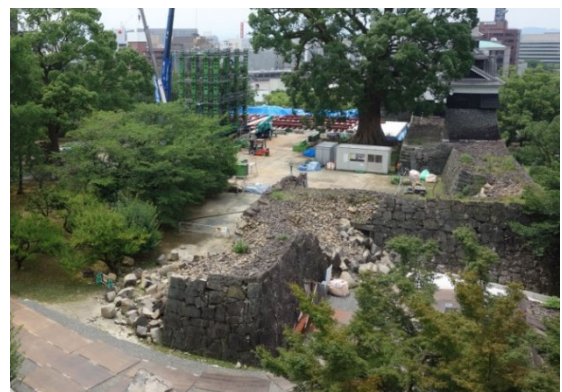
飯田丸の西辺石垣の一角に開いた虎口で、今回の地震では櫓門の土台であった両石垣の一部が根元から崩落している。両石垣の地上高は3m、幅5mである。築造は築城初期の慶長5年（1600）頃で、その勾配は77度前後と急角度で、隅角は重箱積み、築石は粗割石の布崩し積みだった。

崩落した石垣内部に土砂等の混在はなく、ソフトボール大に粒径の整った円礫を充填した裏栗となっていた。石垣上面の栗石は、地震時の揺すりこみ沈下で10cm程度陥没していた。

西櫓御門後石垣崩壊状況

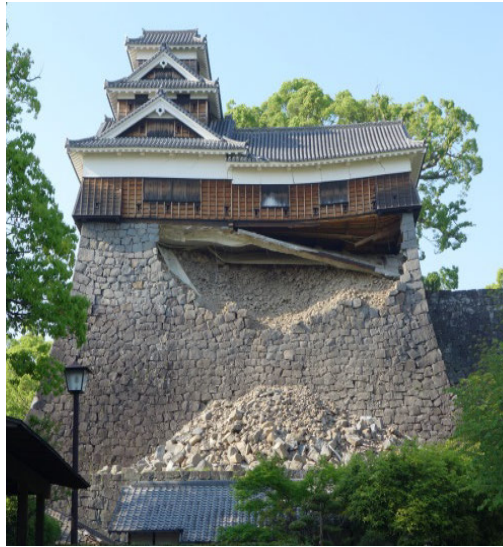
今回の地震では、前震で南面の上部6 m × 6 mが崩落し、本震ではさらに南面の崩落範囲が拡大し東面も大きく崩落した。南東の角石6個は柱状に残って建物を支えた。櫓復元工事に先立ち、隅石の最上部の一石は大きな石材に取替えられていて隅高が増して「気負」状の石垣となり復元櫓の荷重を受けていたためと考えられる。地震後、飯田丸曲輪側から鉄骨を差し入れて倒壊防止としていたが、現在は下方の竹の丸から受構台を設けて支えている。

飯田丸南面石垣崩落状況

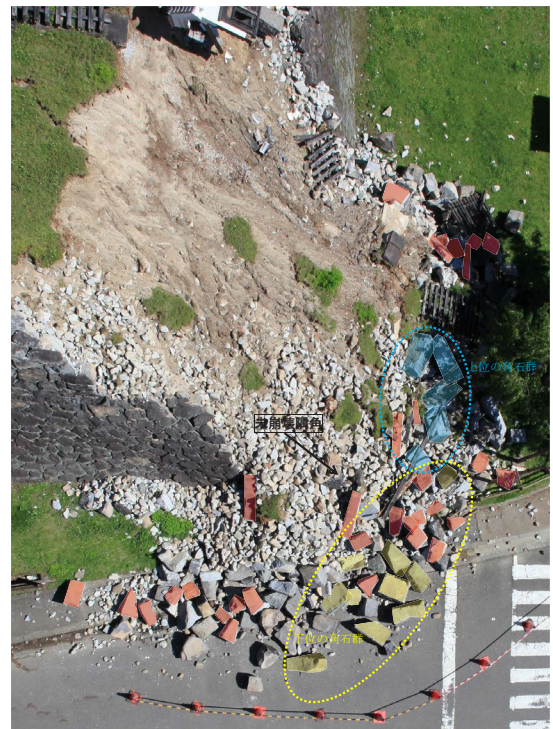
奉行丸南東隅崩落箇所の石材色分け
赤色は平成8年度修理で上位に積足した石材
無色は明治22年後の修理で下位に使用した石材

今回の地震ではその隅角部分が崩落している。明治時代の修復は本来の石材を使用し、石垣根元から高さ7mまでを落し積みの技法で修復した。平成の整備で嵩上げした石材は「島崎石」と呼ばれる石材をドリルを併用して加工したもので、両方の石材は容易に識別可能であったため、角石と築石の落下場所を特定することができた。目視調査の結果、下位の角石は隅角の延長部から南側にかけての場所に落下し、上位の平成に工事した角石は東側に集中して落下していた。崩壊の順序としては、最初に下位の角石が飛び出し、続いて上位の角石や築石、栗石が崩落したとみられる。

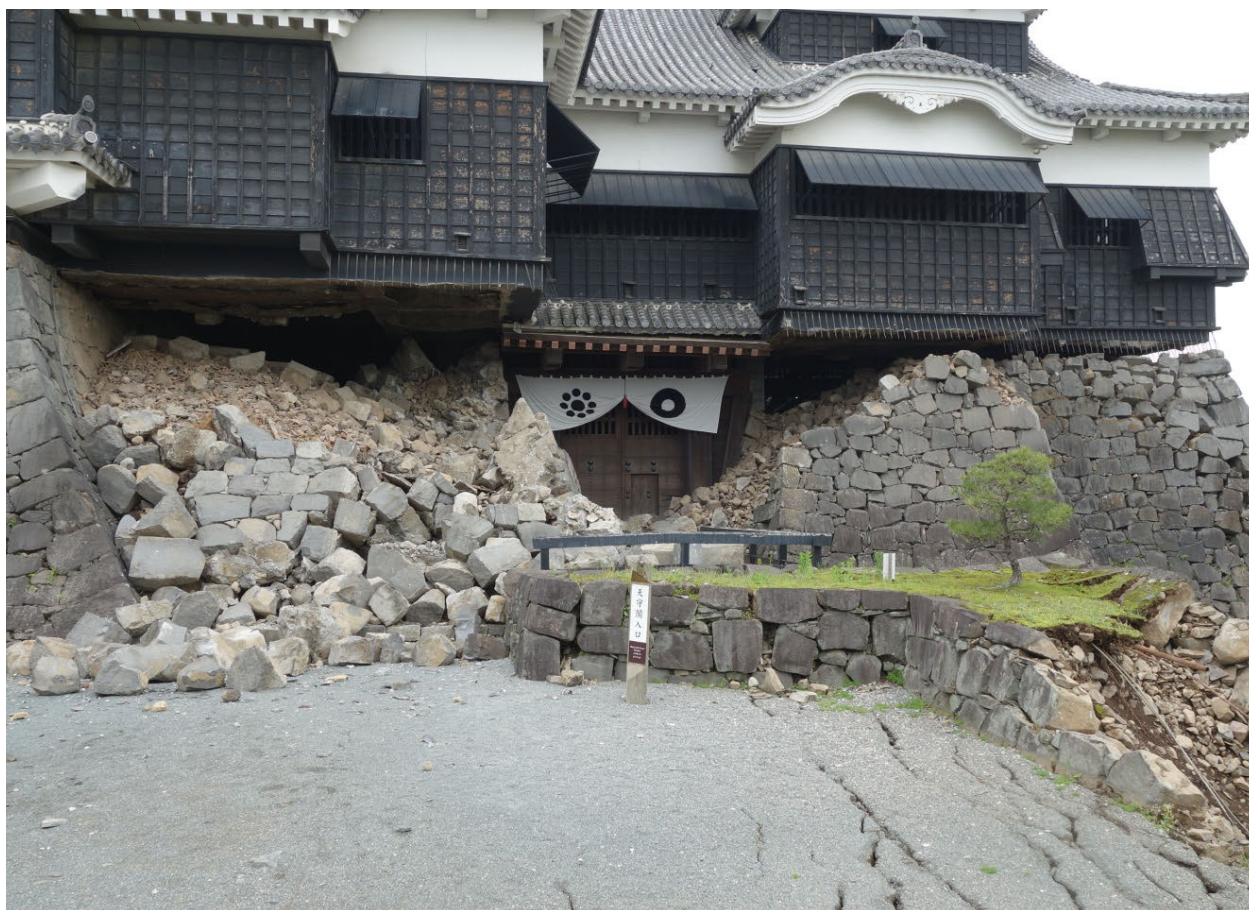
被災後 東から

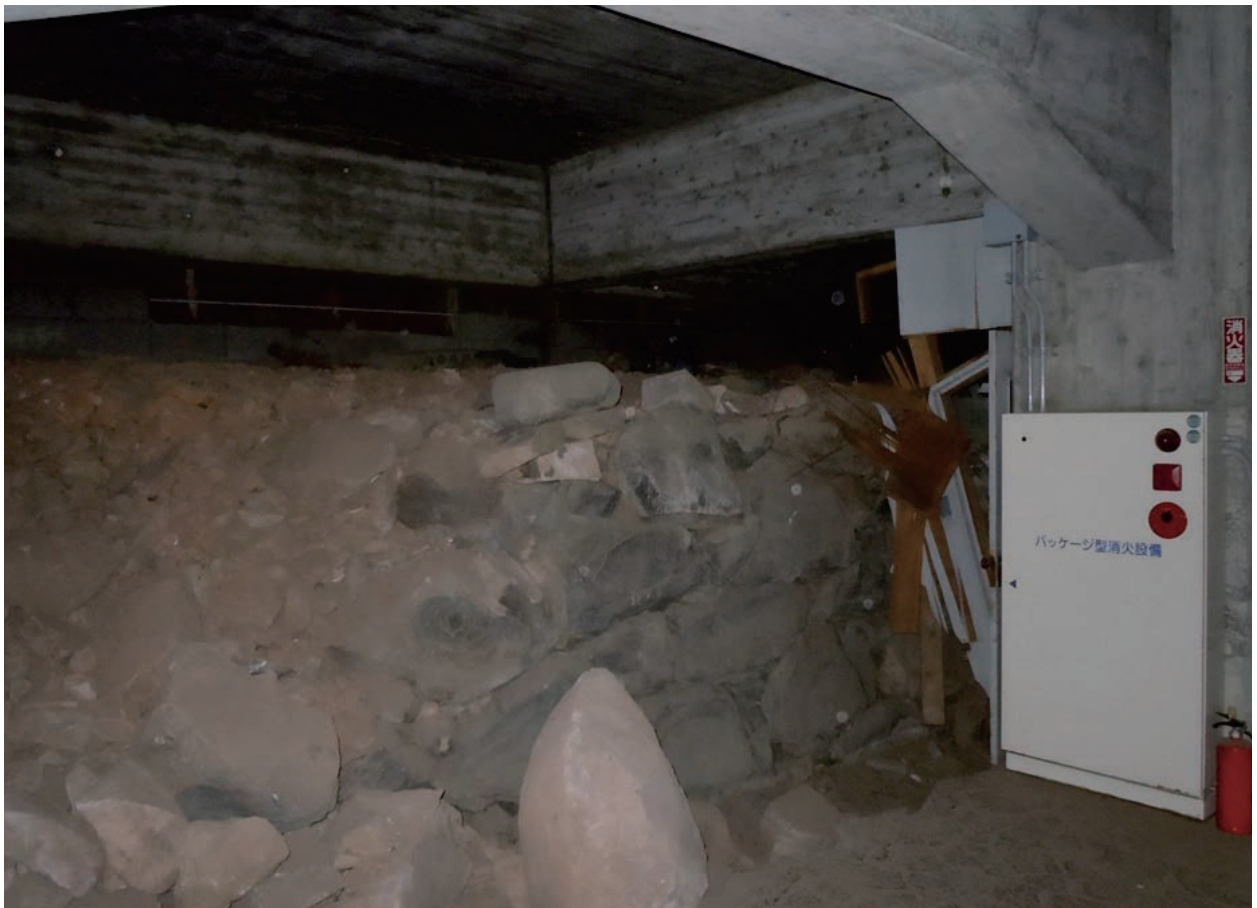
大天守穴蔵 被災後

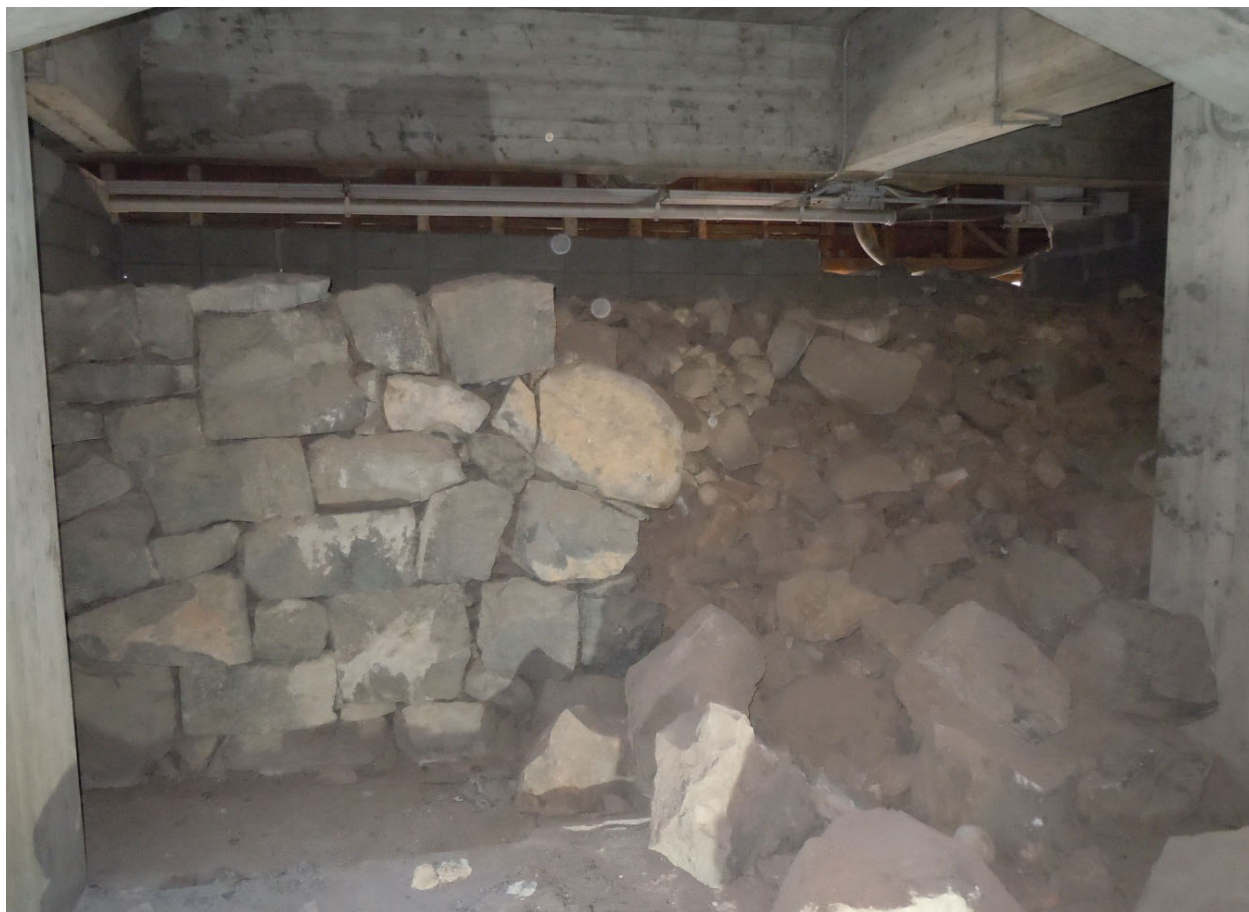
大天守穴蔵 被災後

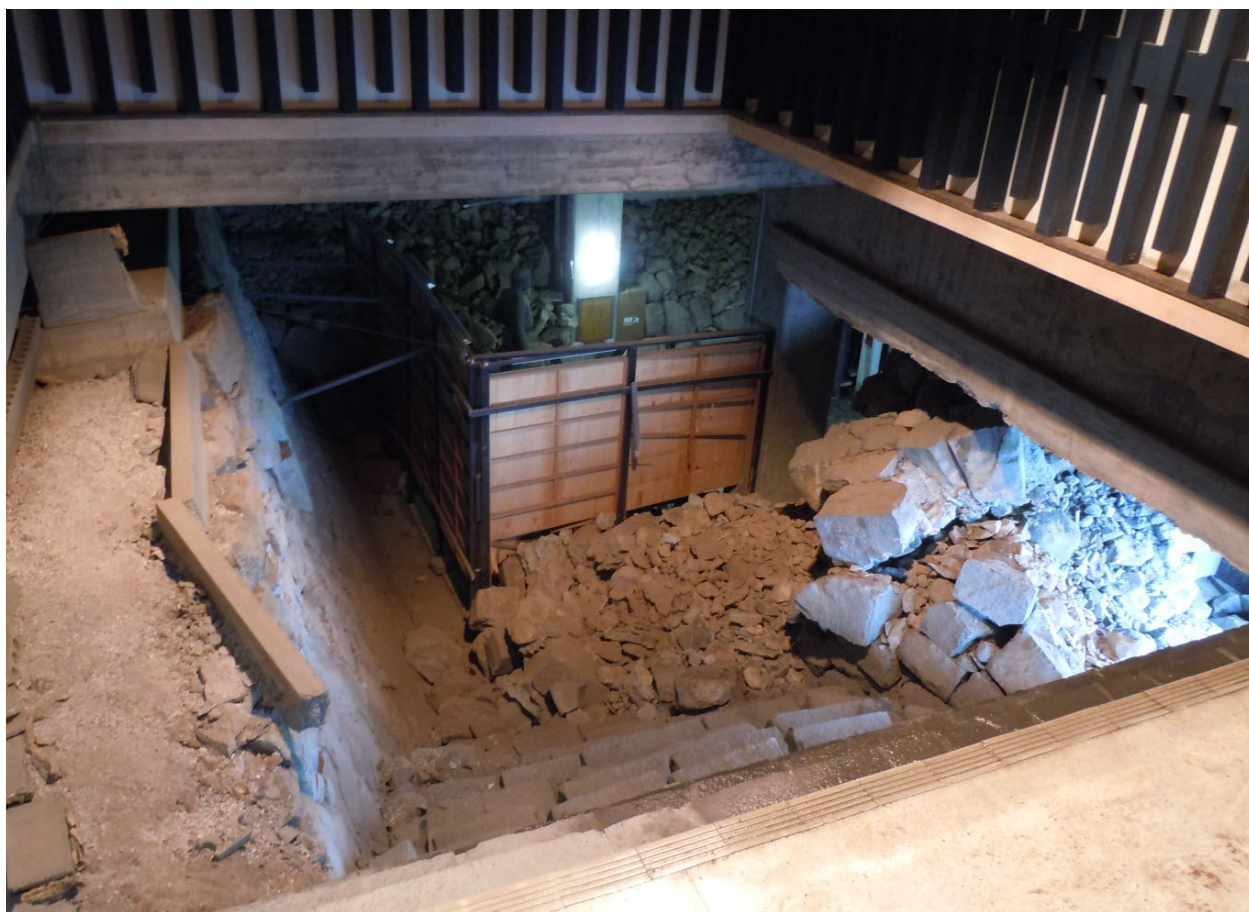
穴蔵内壁は高さが約4.5mの急勾配石垣で、明治10年（1877）の火災で焼損し、明治22年地震で大半が崩落した箇所である。地震後に新しい石材も使用したうえで修復されているが、北面と西面の石垣高さは1.2mほど低いまままで完工とし、外面石垣との間は斜面となっていた。昭和の再建では低く仕上げた石垣の上部にコンクリート梁を乗せて押さえとし、石垣上面も小礫で積み石

小天守穴蔵 被災後

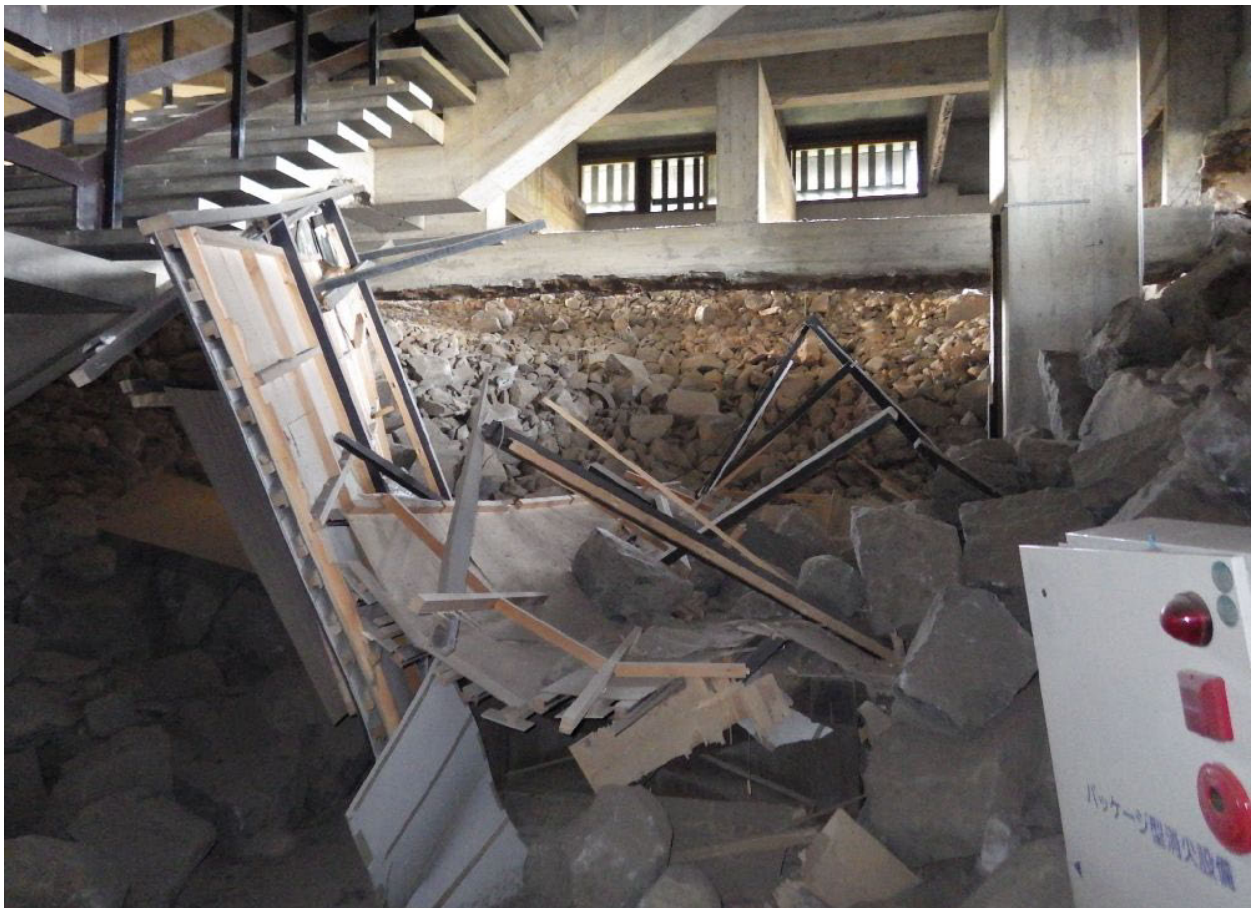
小天守穴蔵 被災後

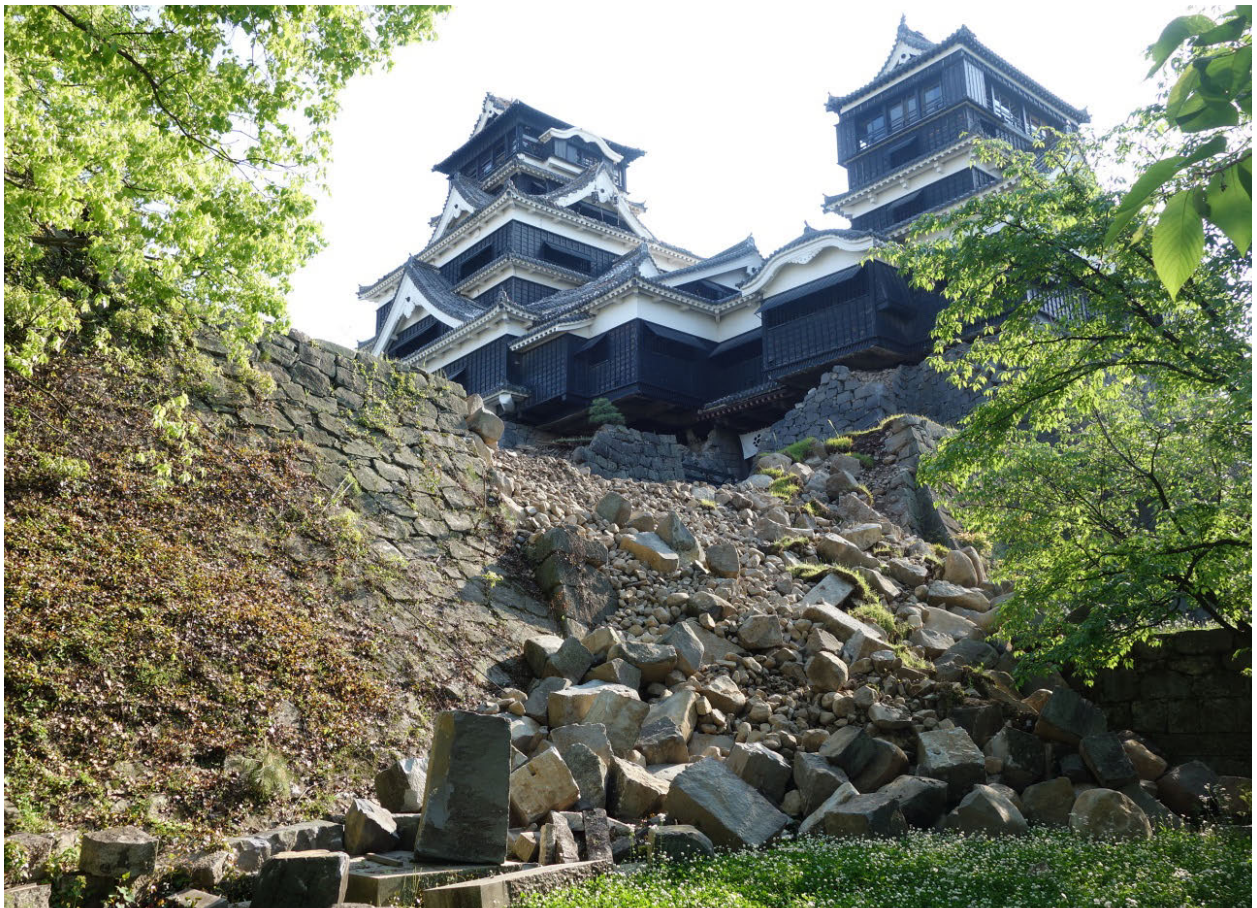
被災後 北東から

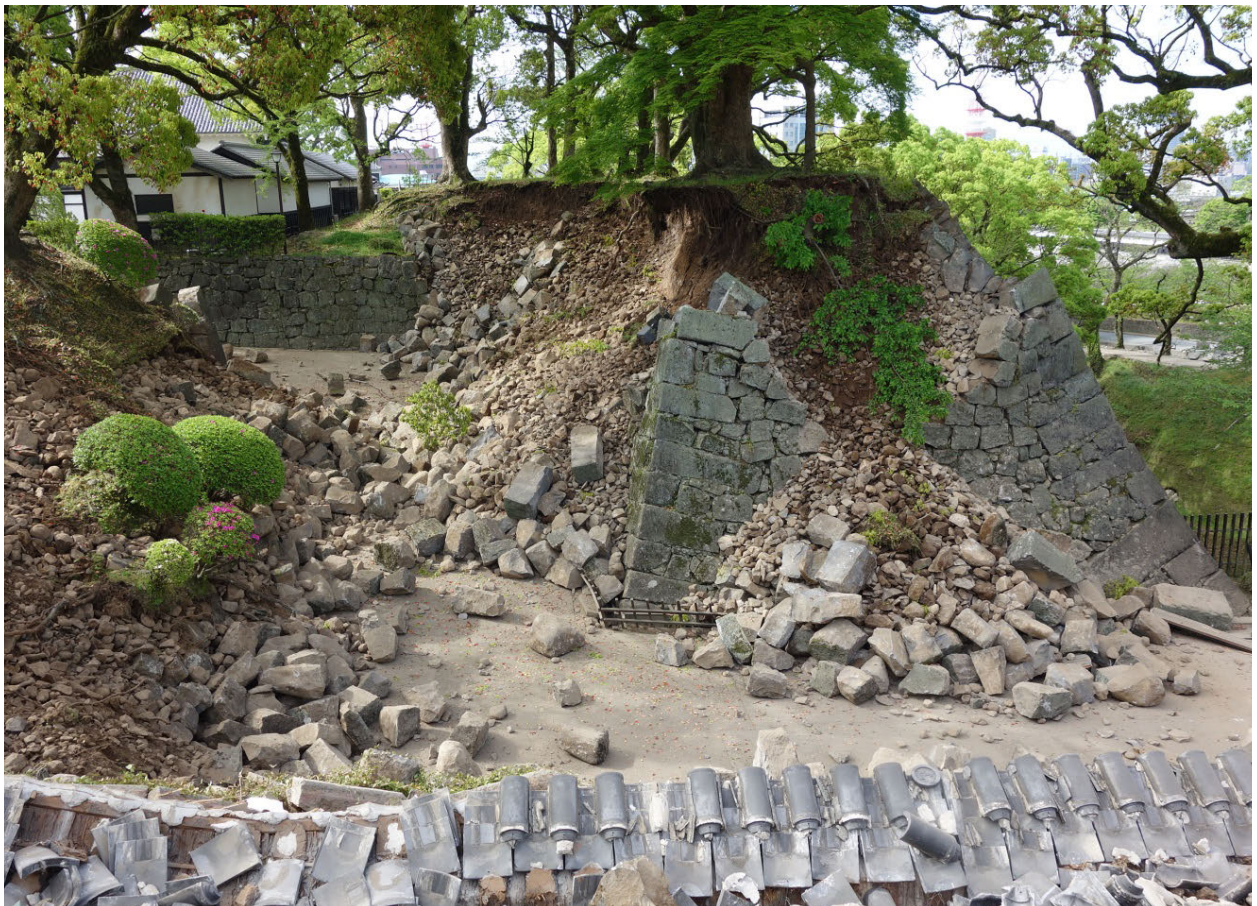
被災後 北から

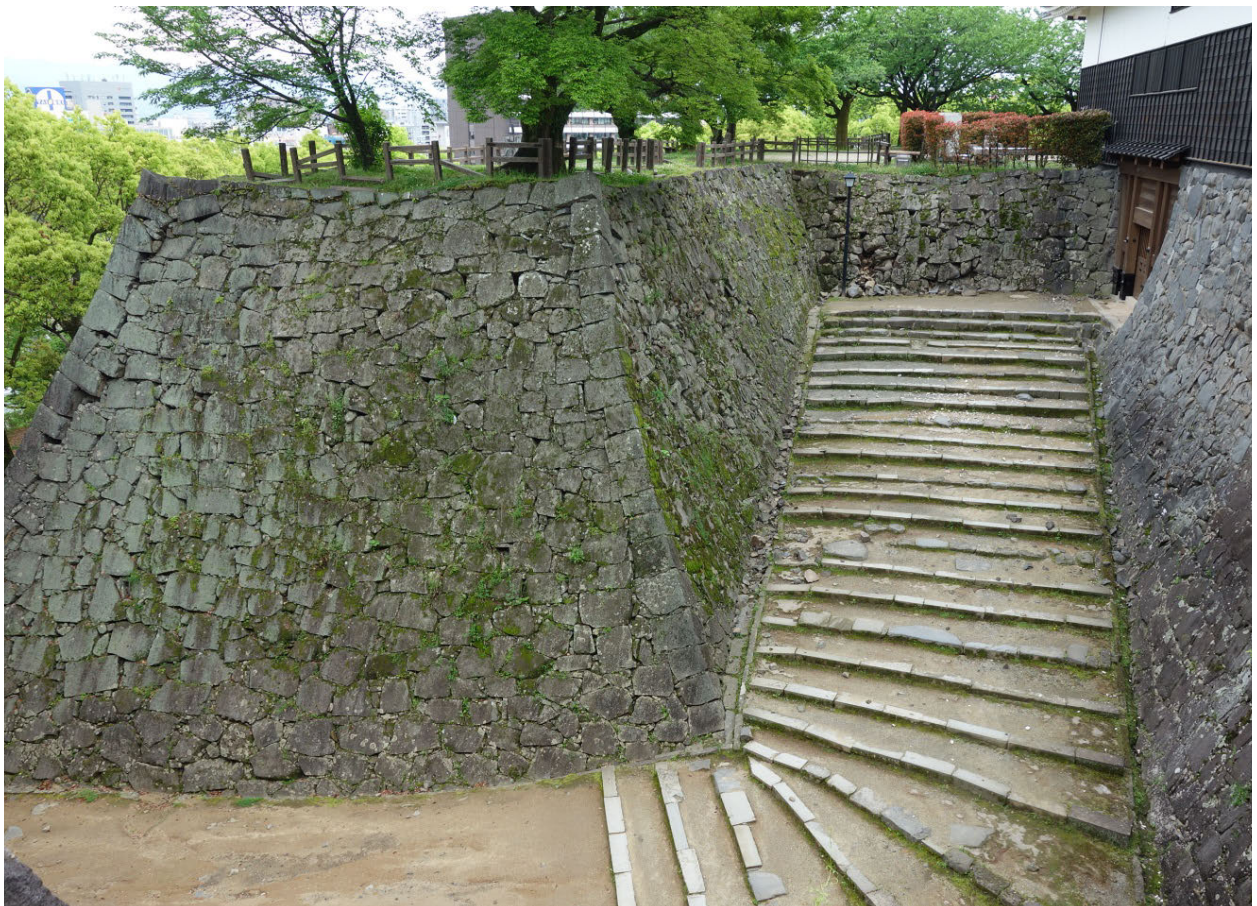
被災後 北から

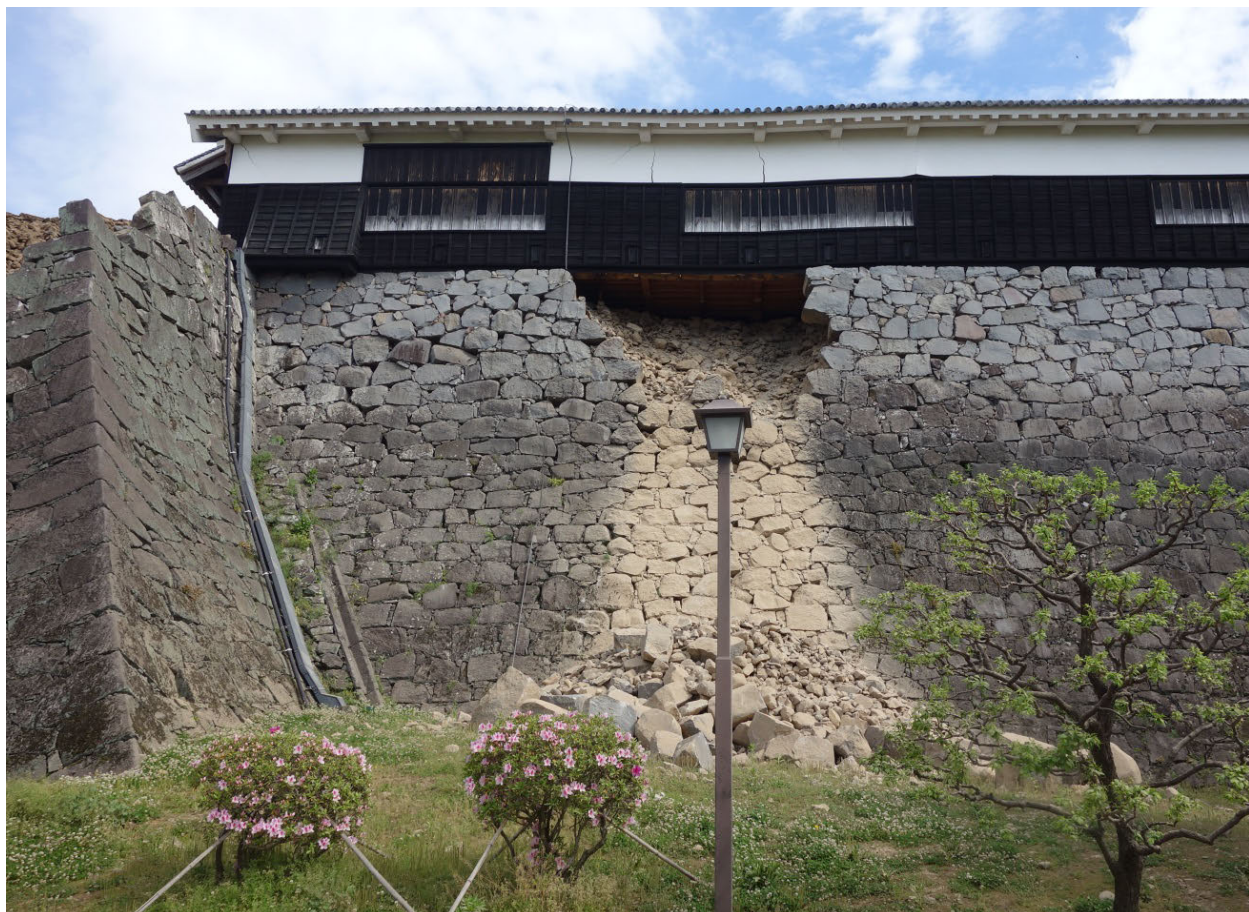
⑭	数寄屋丸二階 御広間土台石垣	復元建物床下の一部崩 落	慶長期の石垣。曲輪側の石垣は平成2年(1990)に復元。
⑮	数寄屋丸五階櫓台石垣	櫓台外面及び穴蔵内面 の石垣の崩落	明治22年(1889)地震による膨らみの記録あり。
⑯	地蔵門南側石垣	東面・南面の崩落 周辺の膨らみ大	近代に積み直されている。膨らみが大きかった南面は5月9日頃に崩落。
⑰	耕作櫓門(売店東) 周辺石垣	東面・西面の崩落 売店背後石垣の崩落	明治22年(1889)の地震で崩落し、耕作櫓門東側の上部石垣は御天守廊下台と合わせて撤去された可能性あり。
⑱	本丸御殿廻り御門前 石垣	門前の右手石垣の崩落	明治22年(1889)地震で崩落し、軍によって修理。
⑲	本丸御殿大広間 周囲石垣	九曜の間床下通路の焼 損石垣の一部損壊など	慶長期の石垣。明治10年(1877)の火災で被熱。明治22年(1889)地震の際、廻り通路内で4ヶ所崩落。その後、軍によって修理。
⑳	一之開御門前石垣	石材の剥離落下、膨ら み	慶長期の石垣であるが、明治10年(1877)の火災で被熱し脆弱となった石材の損耗が顕著。

被災後 南から

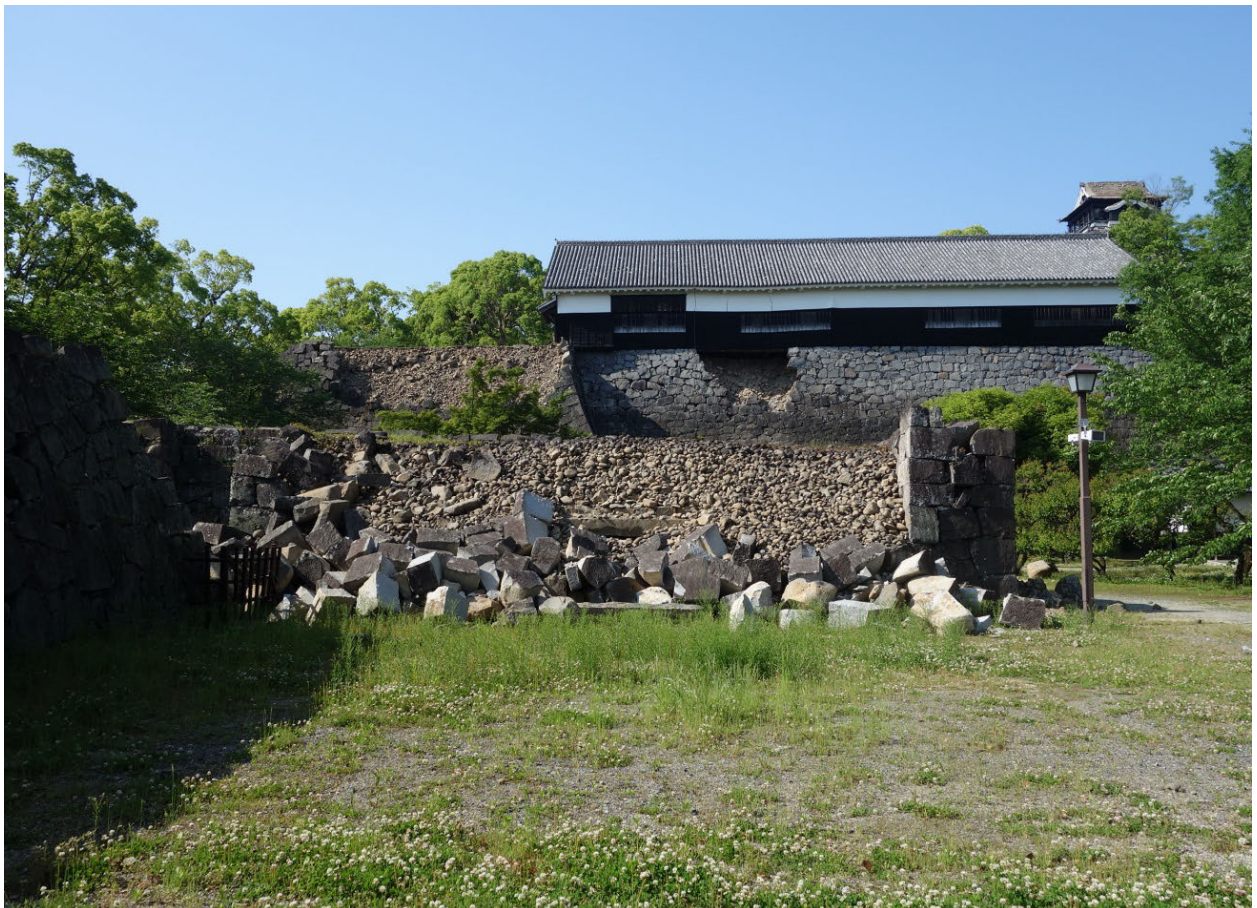
被災後 南から

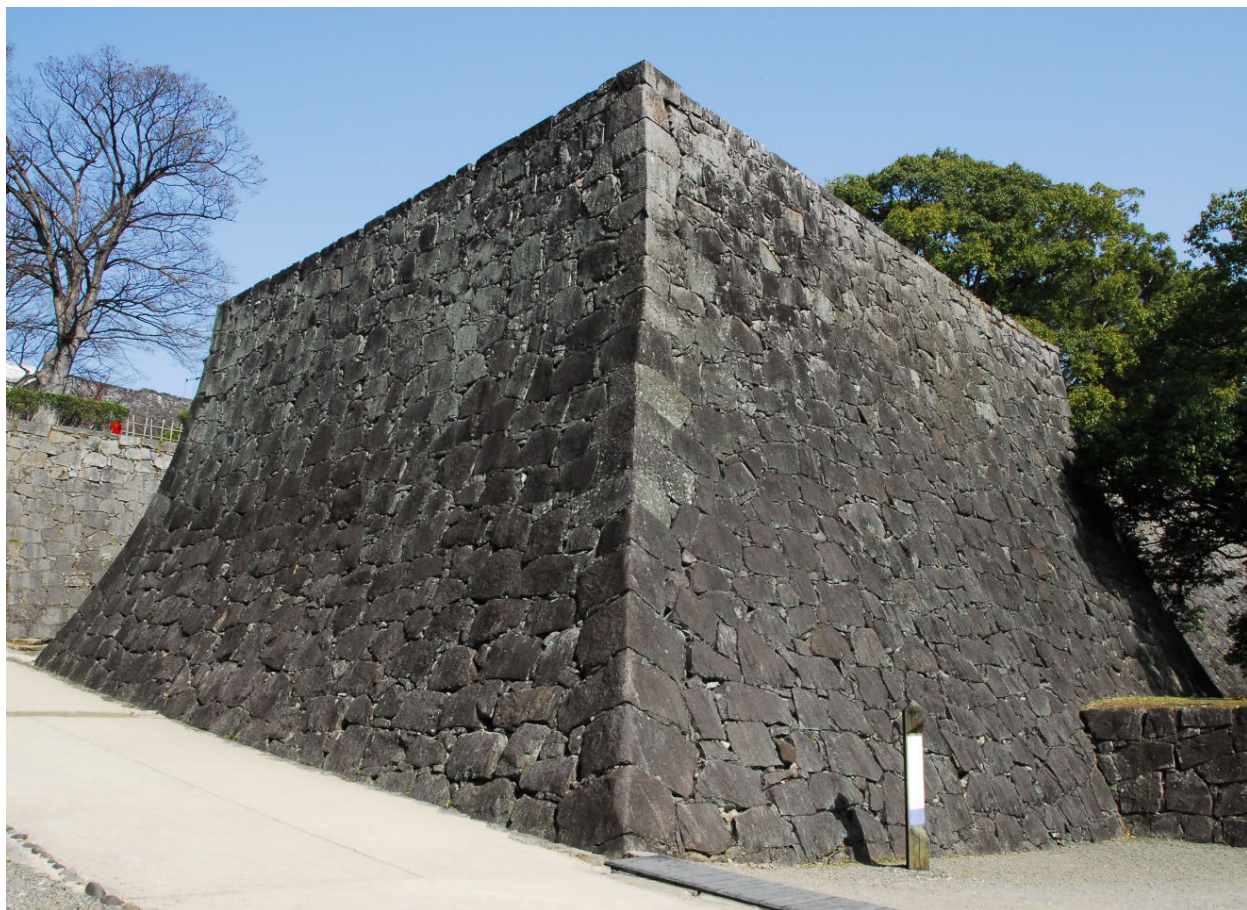
竹の丸五階櫓台石垣 被災前 南西から

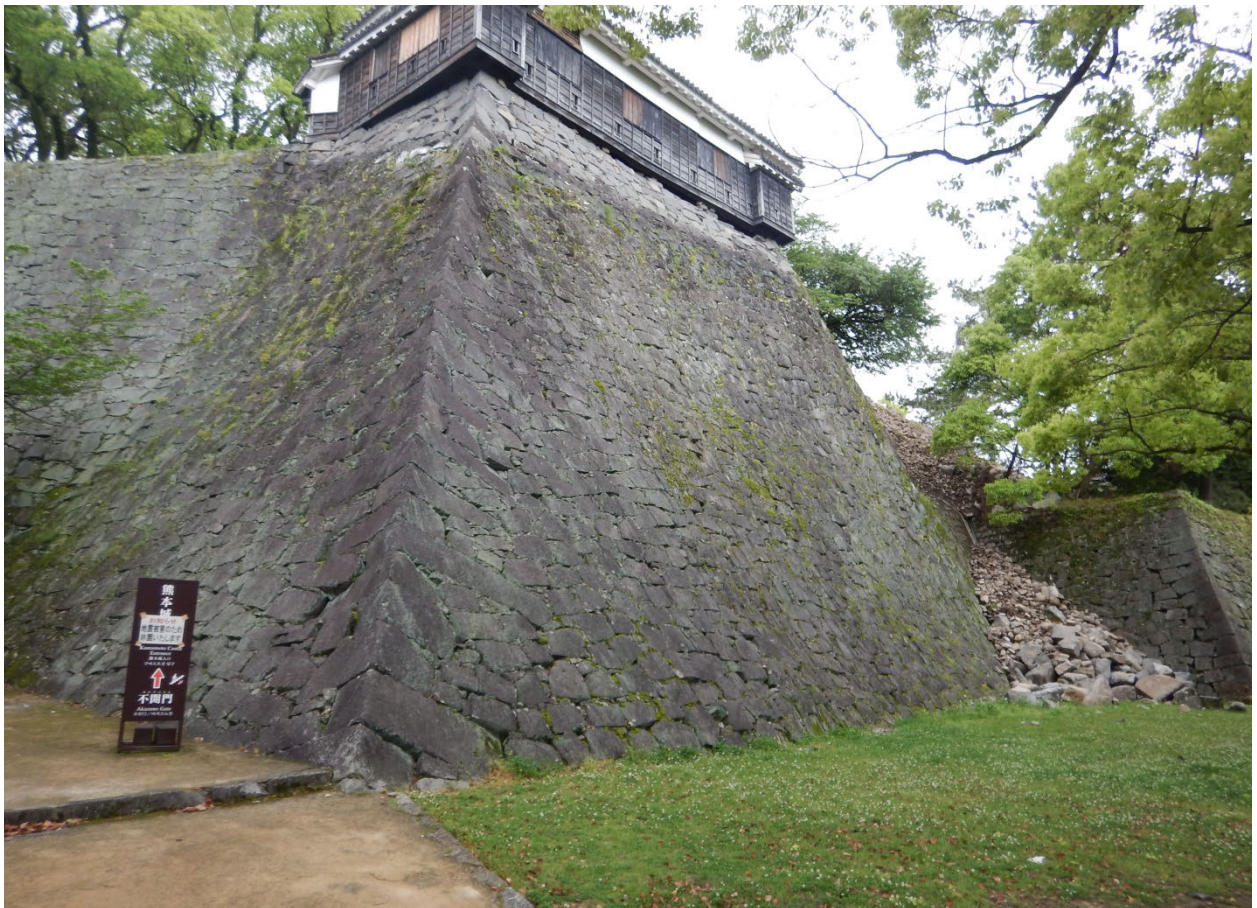
被災後 北東から

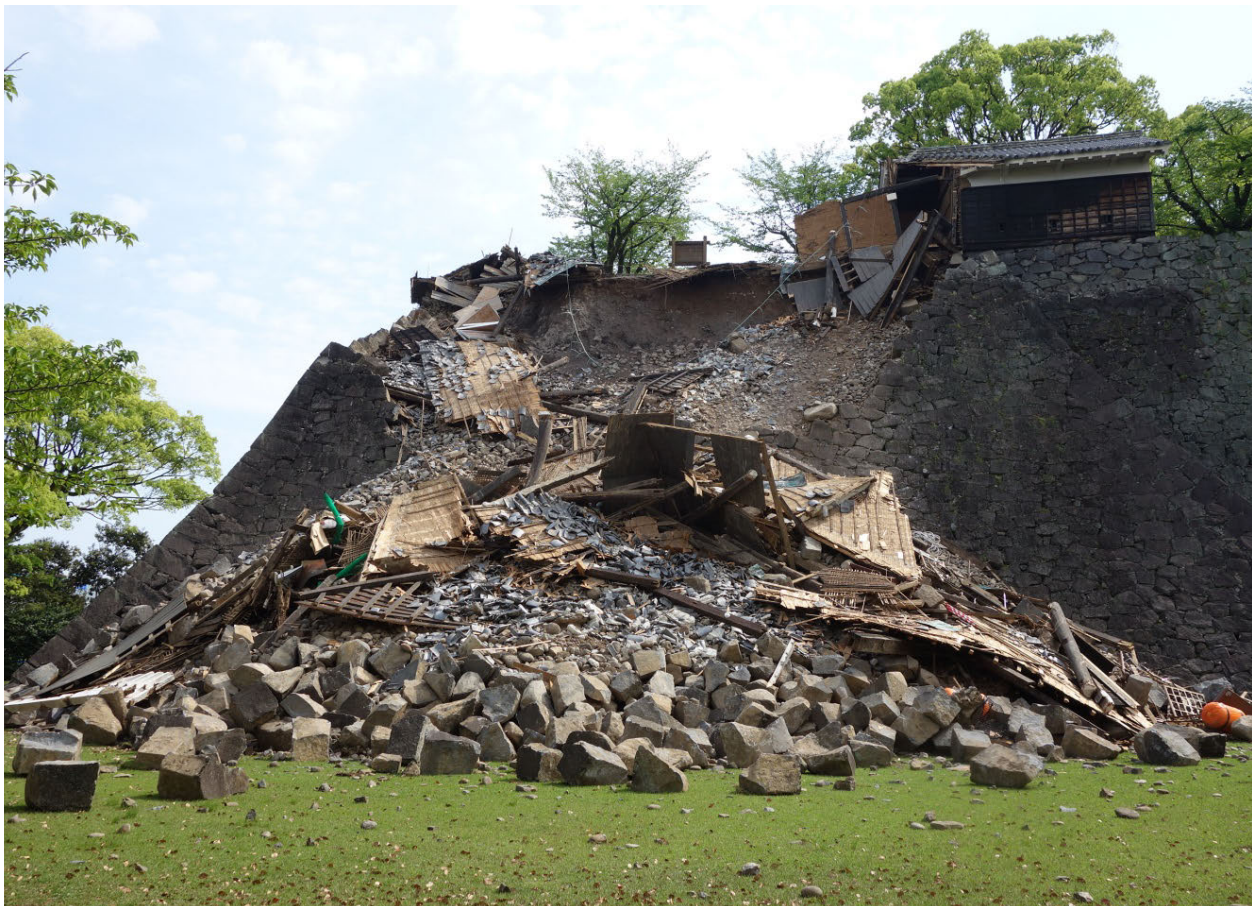
被災後 北から

重要文化財建造物は13棟の建物のうち、東十八間櫓、北十八間櫓は全壊し、他11棟も一部倒壊・破損を受け修復を要する。宇土櫓は、五階櫓は破損で済んだが、続櫓は倒壊した。復元建造物の20棟も全て被災した。うち塀の多くは倒壊し、飯田丸五階櫓、戌亥櫓、数寄屋丸二階御広間など7棟は石垣が部分崩落しているために倒壊の恐れがある。天守閣は昭和35年（1960）竣工の鉄筋コンクリート造建物のため建物の損傷は比較的軽度で済んだが、大天守最上階では瓦の落下、柱の損傷があった。本丸御殿も建物の損傷は軽度で、石垣の沈下により壁や床が一部破損した程度で済んだ。いずれの建物も、その基礎となる石垣や地盤の修復・補強を行うなど、安全性確保が不可欠となる。

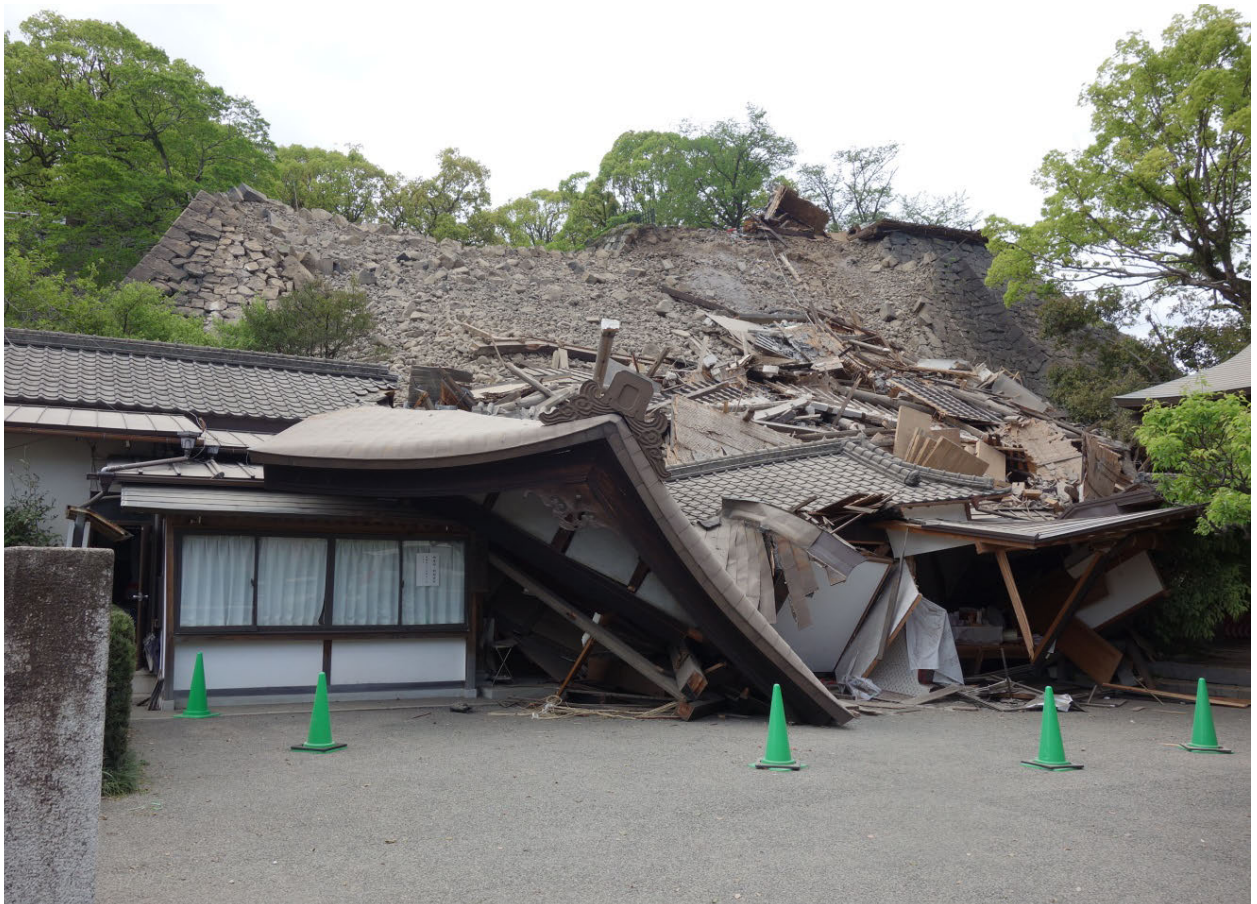
被災後 東から

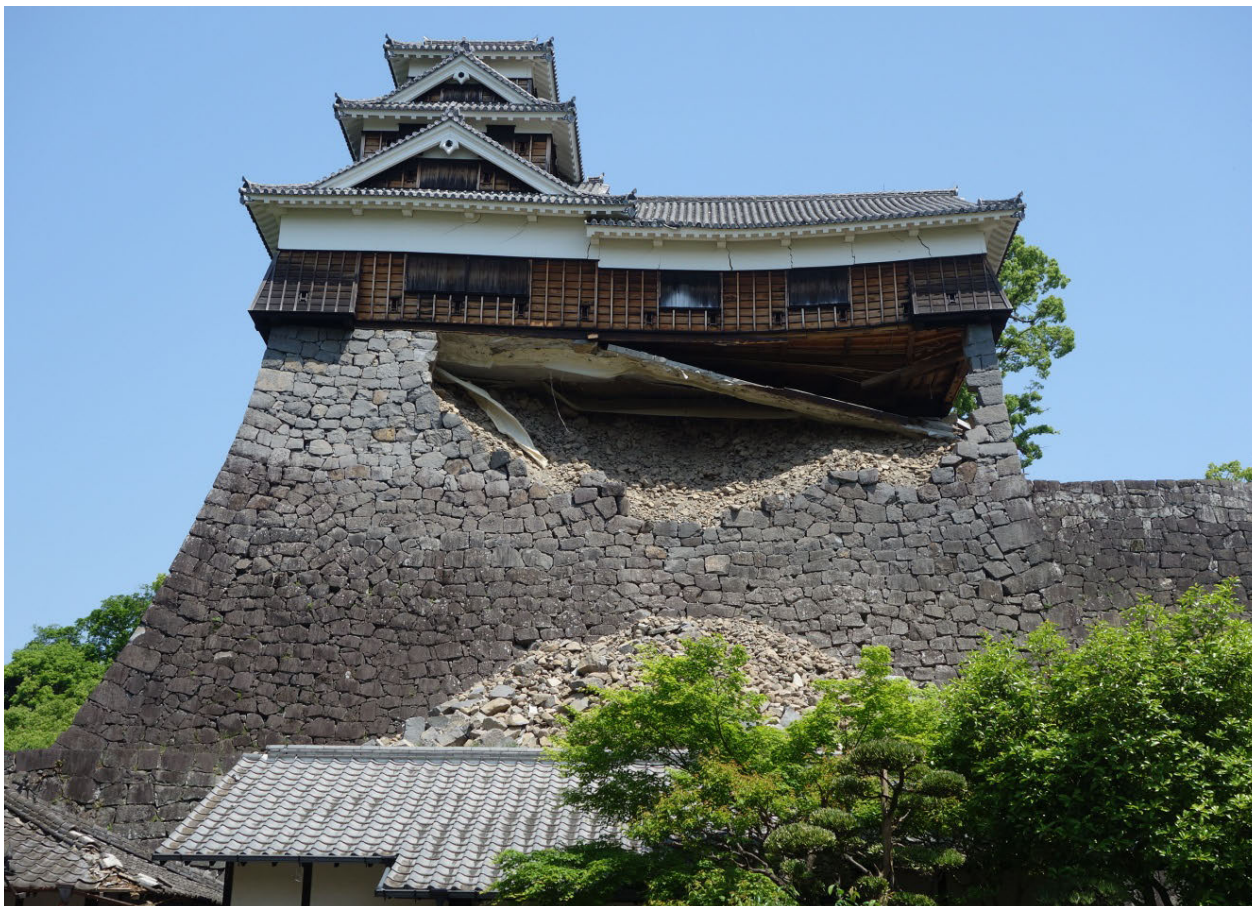
被災後 南から

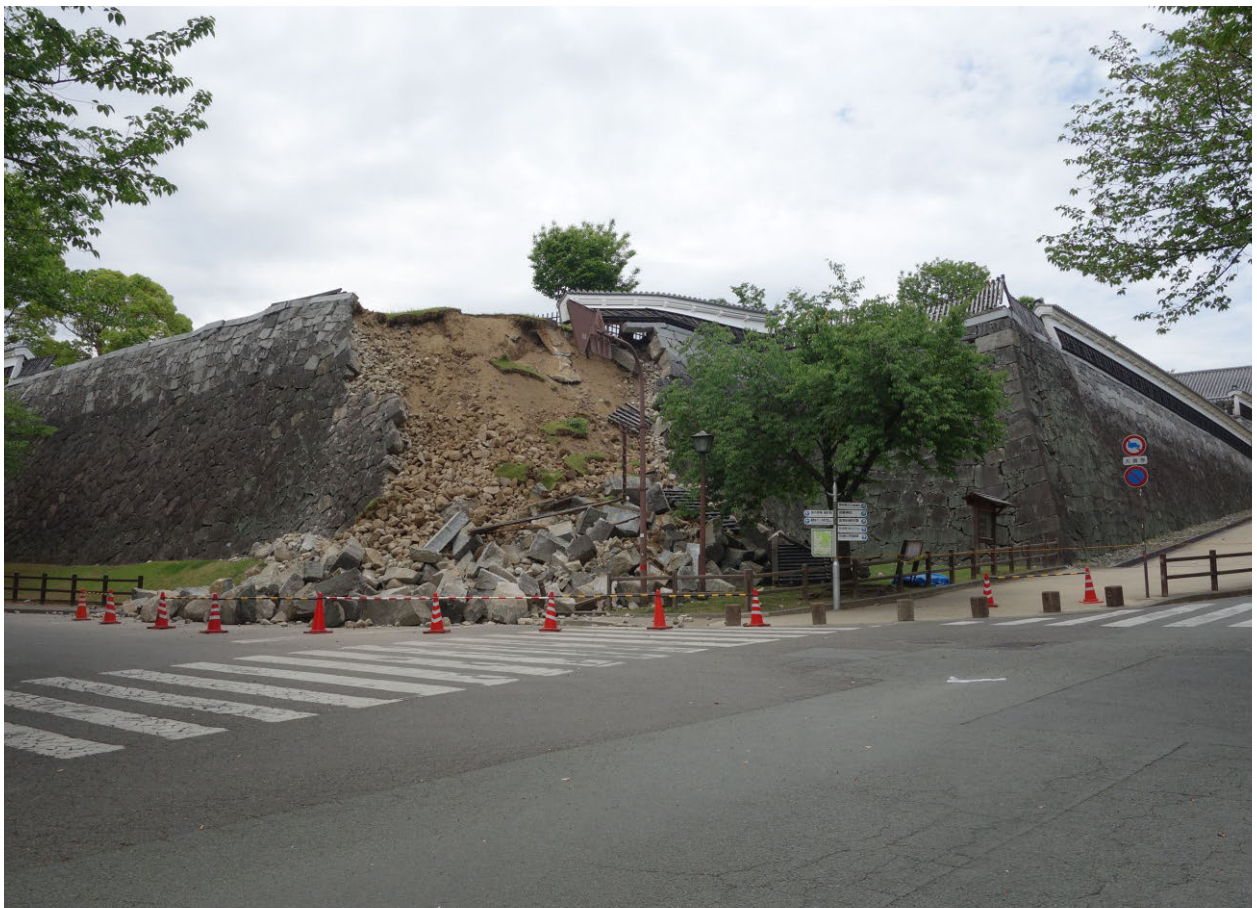
被災後 南東から

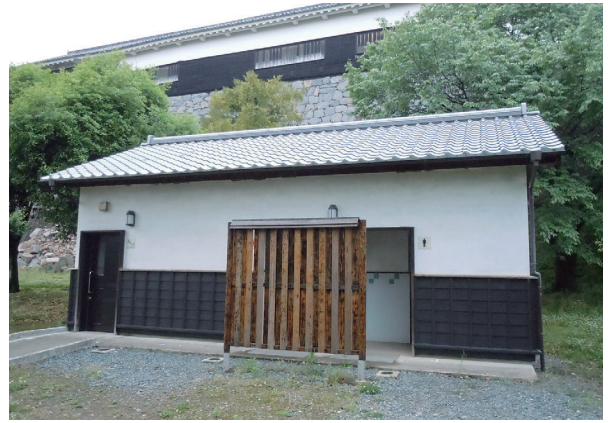
⑥飯田丸トイレ・ポンプ室

設置番号	名称	被害状況	損傷部位
①	頬当御門料金所	破損	屋根瓦破損、棟瓦破損、壁漆喰ひび割れ
②	天守閣前トイレ	破損	内壁破損、北側地盤面亀裂有
③	宇土櫓前売店	破損	外壁被害、屋根瓦破損、内部天井破損、建具破損
④	数寄屋丸トイレ	破損	屋根瓦破損、壁漆喰ひび割れ
⑤	数寄屋丸多目的トイレ・電気室	破損	屋根瓦破損、棟瓦破損
⑥	飯田丸トイレ・ポンプ室	破損	壁漆喰ひび割れ
⑦	本丸詰所	破損	棟瓦破損、雨樋破損
⑧	本丸詰所	破損	屋根瓦破損、雨樋破損
⑨	竹の丸トイレ	破損	屋根瓦破損、棟瓦破損、壁漆喰ひび割れ
⑩	西出丸トイレ	破損	外壁破損、建具破損
⑪	催し広場トイレ	破損	開口枠歪み
⑫	催し広場管理詰所	破損	壁漆喰ひび割れ
⑬	二の丸売店	地割れ	屋根瓦破損、棟瓦破損、壁漆喰割れ、東側地盤面亀裂有
⑭	二の丸休憩所	地割れ	屋根瓦破損、棟瓦破損、壁漆喰割れ、東側地盤面亀裂有
⑮	二の丸駐車場東棟トイレ	地割れ	屋根瓦破損、棟瓦破損、壁漆喰割れ、東側地盤面亀裂有
⑯	二の丸詰所	地割れ	屋根瓦破損、棟瓦破損、壁漆喰割れ
⑰	二の丸詰所・倉庫	破損	屋根瓦破損
⑱	二の丸駐車場南棟トイレ	破損	屋根瓦破損
⑲	二の丸駐車場西棟トイレ	破損	屋根瓦破損
⑳	清爽園トイレ	破損	屋根瓦、壁タイル破損
㉑	三の丸第一駐車場管理詰所	破損	屋根瓦破損
㉒	三の丸広場北側四阿	破損	屋根瓦破損、柱ひび割れ
㉓	三の丸広場北側トイレ	破損	屋根瓦破損
㉔	三の丸広場南側四阿	破損	屋根瓦破損
㉕	三の丸広場南側トイレ	破損	屋根瓦破損
㉖	古城堀端公園トイレ	破損	屋根瓦破損
