## 第2節 石垣調査

佐伯城跡に残る石垣の現状を把握し、今後の調査研究と維持管理の基礎資料とすることを目的に調査を実施した。

### 2. 石垣の現状

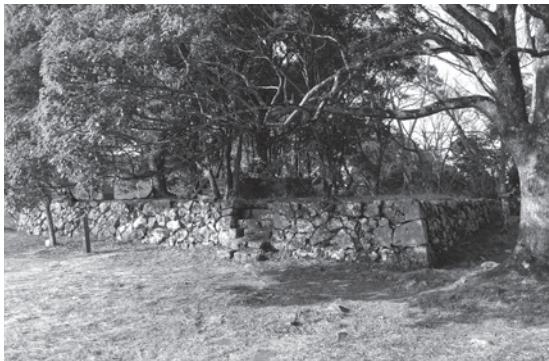
図43 天守台石垣 (No.001・002・005)

No.001～No.005は、この天守台の四方を構成する石垣である。17.4m×15.4mの規模で、高さは約1.5mである。長辺の北端には、東のNo.001とNo.002の間には石階段がある。No.003～No.005は樹木で石垣が背後から押され、孕みが見られる。

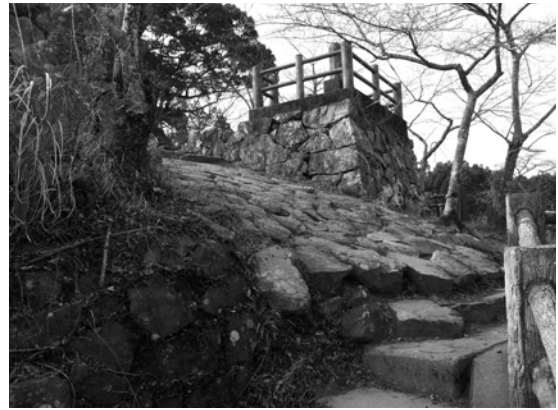
図48 本丸外曲輪東の虎口

は城道から進入する虎口がある(図48)。虎口の南には二重櫓があり、外にも複数の平櫓が置かれていた。南西は二の丸、北は北出丸から続く虎口がある。

No.201～205は本丸外曲輪の東虎口から二重櫓下の石垣である。粗加工石で築かれ、表面にはハツリもみられる。間詰石は少ない。No.204・205は二重櫓が置かれた位置にあたるが、天端部が傾いており、地盤が下がっている可能性がある。

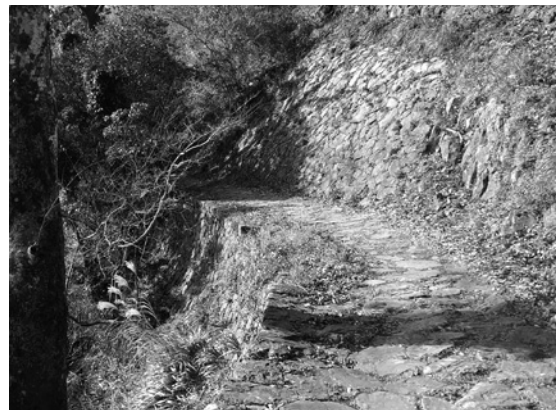
図49 登城の道の石畳と側面の石垣

No.211～213は登城の道から本丸外曲輪への虎口にあたり、登城の道の最上部となる石垣

の上面は石敷きとなっている(図49)。石垣の基底部は表土に覆われている可能性が高い。石垣の下部は野面石が用いられるが、上部は粗加工石の谷積みとなり、天端付近で反りを持つ。宝永6年(1709)の「佐伯城修復願図」で崩れたことが報告されているが、上面の石敷きを含めた石垣の上部は、さらに後世に積み替えられていると考えられる。なお石垣面に複数の樹木が生えており、保護上の課題である。

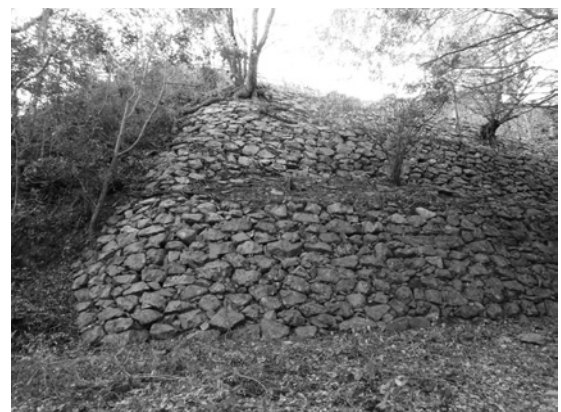
図53 No.238検出状況

No.229～238は、本丸外曲輪北の斜面に築かれた石垣である(図42)。表土の堆積により地表面で観察できる石垣の間隔は空いているが、本来は一連の石垣として築かれたものである。

全体形状としては、No.235～237が天端面にも石垣を敷く<sup>ひなだん</sup>雛壇状の形状をとり、さらに上段にあるNo.231をも含む、4段の雛壇状となる

ほぼ全て硬砂岩の野面石で構成されるが、一部に石灰岩の野面石を確認することができる。文献・絵図史料上の記録では、享保19年の絵図(図56)によって、7月の大雨により本丸外

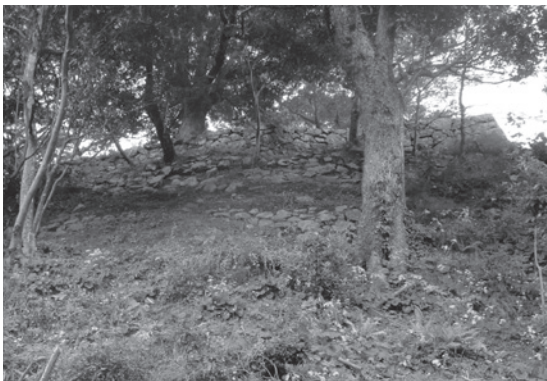
図69 西出丸下捨曲輪から見たNo.416・417

No.416・417は西出丸南西の斜面に貼りつくように築かれた石垣で、No.410～412の下方にあたる（図69）。佐伯城跡調査指導委員会の現地指導で現状が確認されたもので、表土に覆われている部分も多く、全体が表れていないため端部の観察などはできなかったが、これらは1面の石垣の可能性がある。

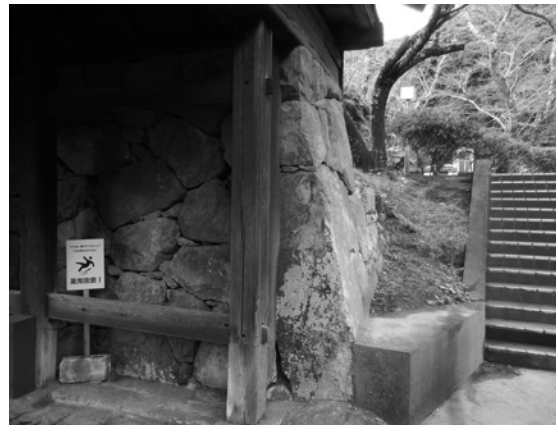
図76 No.605・606隅角部の大型石材

跡を確認できる(図75)。調査票では貝殻石として項目を設けた。郷土史研究者によって指摘されている(丁田2016)もので、石材の採取地を解明する手掛かりになる可能性がある。貝殻痕は櫓門の下の石垣でしか観察できなかったが、これは櫓門により雨を避けられたためであろう。No.606・607は櫓門背面の石垣で、基底部に大型の立石が配される(図76)。

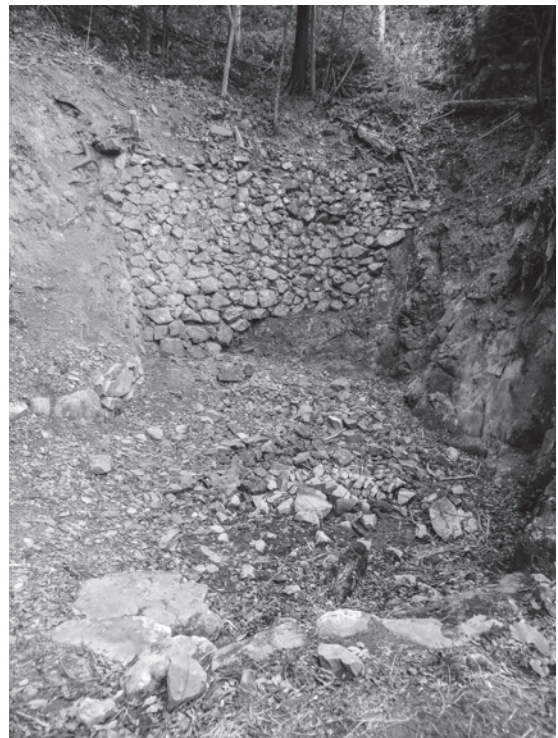
図80 雄池背面の石垣（No.701～704）

No.701～708は雄池の石垣である。No.701・702は雄池の背面の石垣で、シノギ入隅で繋がり、No.701の右側は岩盤に擦りつける。背後からの土留めとしたものであろう。岩盤の直上に根石が据えられており、池が岩盤を切削して造作されたことがわかる。石垣は山頂部の石垣に比して小型の野面石で構成され、天端部では石材の突出が多い。No.703はNo.702から直行する石垣で、No.704とともに雄池の側壁にあた

る（図80）。No.703・704の隅角部は平面がカーブを描く。No.704は現状では下部の50cm程度しか観察できないが、本来はNo.703と同様に2m程度の高さを持っていた可能性がある。

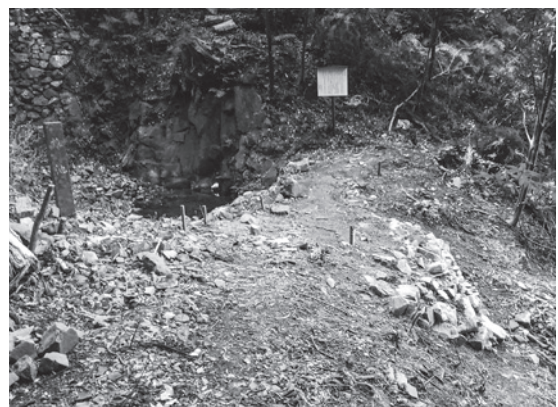
図81 雄池（左上）とNo.709（右）

No.709 は雄池と雌池の間の斜面の最上部にあり、No.706・707 から土手状の通路を挟んで反対側となる (図 81)。佐伯城跡調査指導委員において、石垣面に開口部を設けるような目地が通り、開口部の下部には洗堀を避けるための水叩石とも思われる平坦な石材が置かれることから、雄池からの排水を調節する水門である可能性が示された。なお石垣の天端部付近にはコンクリートも混じるため、近代以降に水門が埋められた可能性もある。

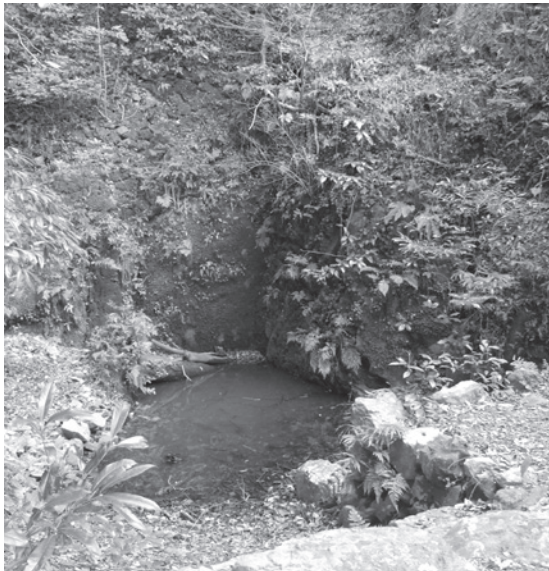
図82 被災前の雌池石垣 (No.711 ~ 714)

No.711～714 は雌池の護岸石垣である (図 82・図 83)。平成 28 年度の斜面崩落による被害を受けたが、令和元年度までに安定化・復旧を終えた。被災する前の時点で全体の左上3分の2程度は崩落している状態であったが、斜面の崩落により残存していた石垣のさらに半分程度を失った (図 84)。復旧過程での観察や調査により雌池の奥壁にあたる No.711・712 は、岩盤を段状に切削して築かれていることが判明した。調査票は平成 30 年度 (2018) に実施した、崩落斜面と残された石垣の安定化工事後のものである。基本的な構造は雄池の No.703・704 と同じであるが、池の水面からの高さや、No.705 のような側壁を構成する石垣を持たな

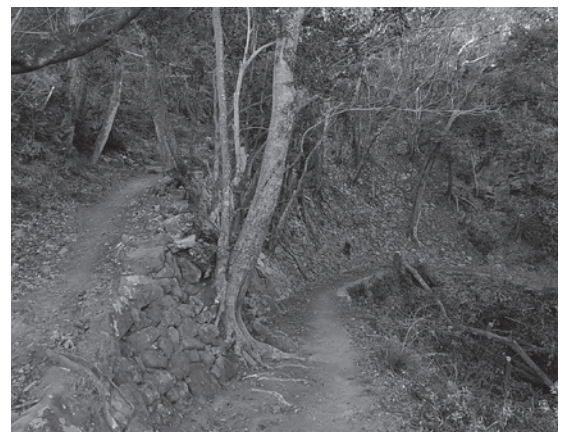
図87 登城の道の石垣 (No.716～718)

No.716～718は、登城の道の9合目付近の折れ部分にあり、麓から登ると、山頂を目前にしてかなり目立つ位置に現れる(図87)。隅角部は明瞭ではないが、基底部のわずかな角度の変
