佐 伯 城 跡
総 合 調 査 報 告 書
資 料 編

佐伯市教育委員会

佐伯城跡石垣調査票

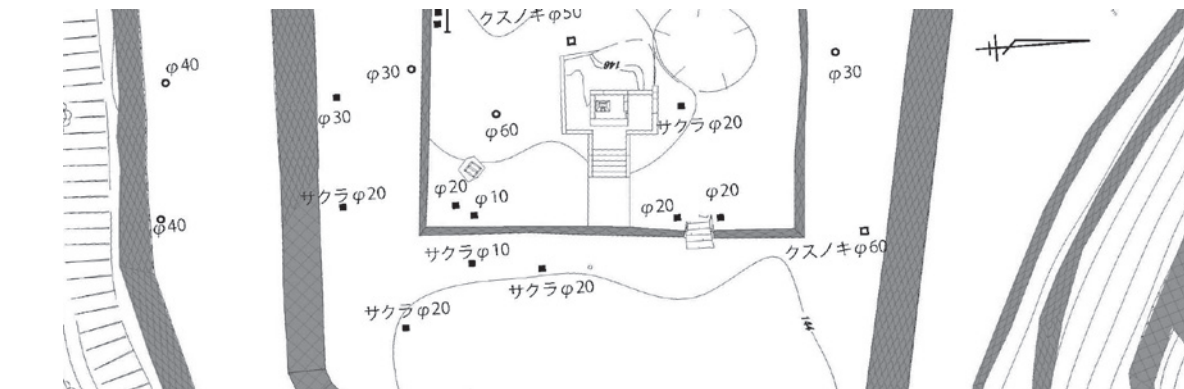
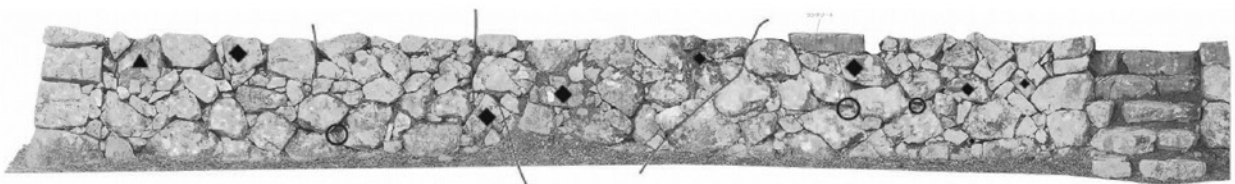
石垣番号	002	地区	天守台		位置図 					
長さ	天部	11.76		m						
	基底部	11.96		m						
高さ	左	1.58		m						
	中央	1.34		m						
	右	1.37		m						
勾配	左	79		°						
	中央	76.5		°						
	右	81.9		°						
立面積	16.8			m ²						
隅角部	平面形状		反り	石材加工		石積の特徴		その他		
	左	鑄出角	有	野面石	粗加工石					
		入角 鑄入角	無	精加工石						
	右	鑄出角	有	野面石	粗加工石					
入角 鑄入角		無	精加工石							
加工痕跡 ハツリ ノミ痕 スダレ 刻印				矢穴		海岸石		石材種類		
転用石 建物跡 その他				有 無		有 無		硬砂岩		
築石部	輪取り		反り	石材加工		石積の特徴		その他		
	有	無	有	野面石	粗加工石		乱積み 布積み			
				無	精加工石		谷積み			
	加工痕跡 ハツリ ノミ痕 スダレ 刻印				矢穴		海岸石		石材種類	
転用石 建物跡 その他				有 無		有 無		硬砂岩		
現況	劣化の状態									
		歪み	ずれ	割れ	抜け	孕み	崩れ	沈下	樹木	その他
	天部			○					○	
	中部			○	○					
基底部			○							
上部構造物 (絵図等年代)		毛利神社(昭和8年)								
特記事項										
石垣に影響を与える要素 ・中央部目地から背面土流出。 ・石材のワレあり。										
調査年月日	2016/12/15			調査者	株式会社 とっぺん

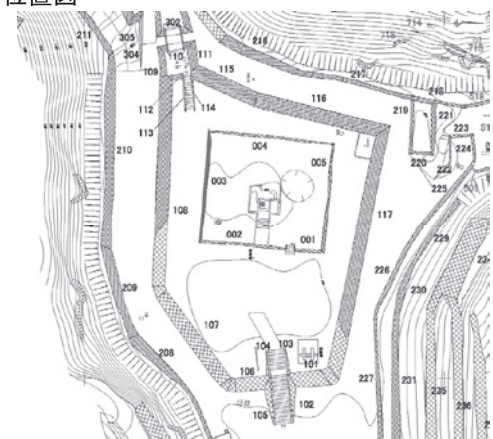
石垣番号	003		地区	天守台		位置図

転用石 建物跡 その他				有 <input checked="" type="checkbox"/> 無		有 <input checked="" type="checkbox"/> 無		硬砂岩		
現況	劣化の状態									
		歪み	ずれ	割れ	抜け	孕み	崩れ	沈下	樹木	その他
	天部				○				○	
	中部			○		○				
基底部		○	○		○			○		
上部構造物 (絵図等年代)		毛利神社(昭和8年)								
特記事項										
石垣に影響を与える要素 ・左側隅角部ハラミ、突出石材あり。上面の樹木の影響か？ ・石垣前面と上面に樹木あり。										
調査年月日	2016/12/15			調査者	株式会社 とっぺん

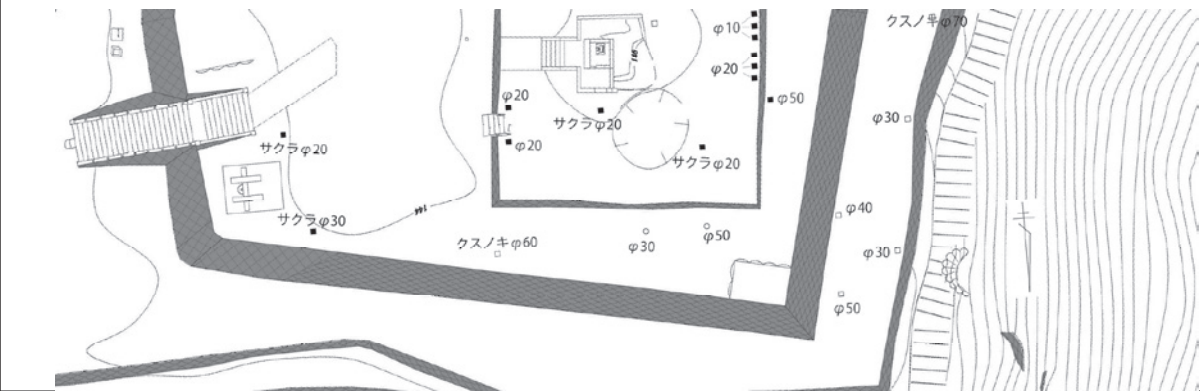
石垣番号	005		地区	天守台		位置図 				
長さ	天部	14.9		m						
	基底部	15.3		m						
高さ	左	1.52		m						
	中央	1.12		m						
	右	1		m						
勾配	左	75		°						
	中央	83		°						
	右	75.0		°						
立面積	17.8		m ²							
隅角部	平面形状		反り	石材加工		石積の特徴		その他		
	左	鑄出角 出角	有 無	野面石 粗加工石						
		入角 鑄入角		精加工石						
	右	鑄出角 出角	有 無	野面石 粗加工石						
入角 鑄入角		精加工石								
加工痕跡 ハツリ ノミ痕 スダレ 刻印 転用石 建物跡 その他				矢穴 有 無		海岸石 有 無		石材種類 硬砂岩		
築石部	輪取り		反り	石材加工		石積の特徴		その他		
	有 無	有 無	野面石 粗加工石		乱積み 布積み					
			精加工石		谷積み					
	加工痕跡 ハツリ ノミ痕 スダレ 刻印 転用石 建物跡 その他				矢穴 有 無		海岸石 有 無		石材種類 硬砂岩	
劣化の状態										
現況		歪み	ずれ	割れ	抜け	孕み	崩れ	沈下	樹木	その他
	天部		○		○	○				
	中部				○					
	基底部		○	○	○				○	
上部構造物 (絵図等年代)		毛利神社(昭和8年)								
特記事項 ・左側上部、平成17年修復箇所あり										
石垣に影響を与える要素 ・中央上部にハラミあり。 ・右側、石垣前面に樹木あり。										
調査年月日	2016/12/15			調査者	株式会社 とっぺん

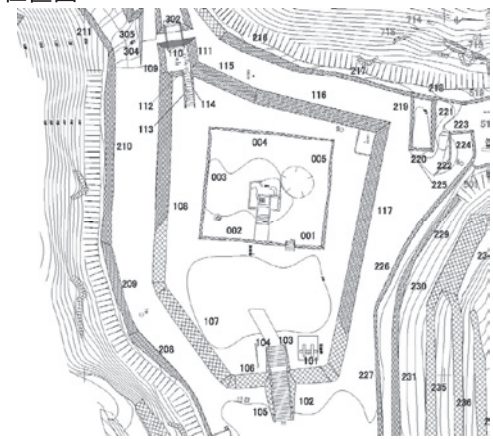
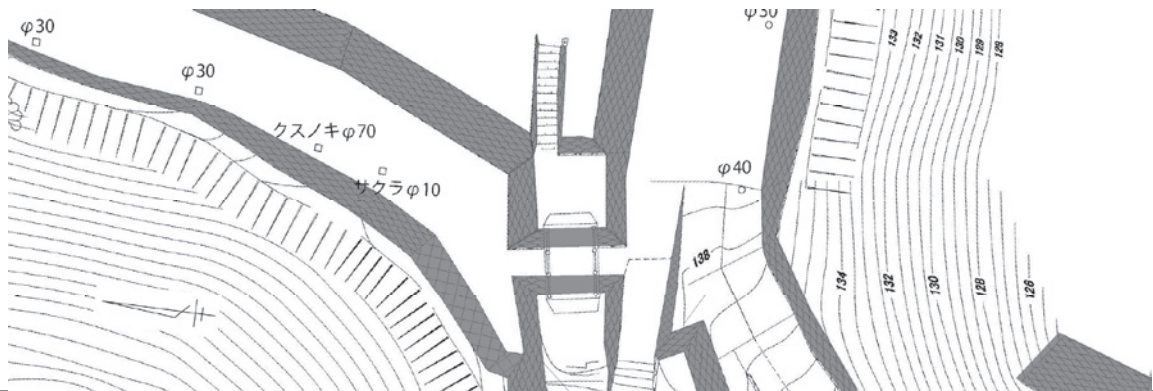
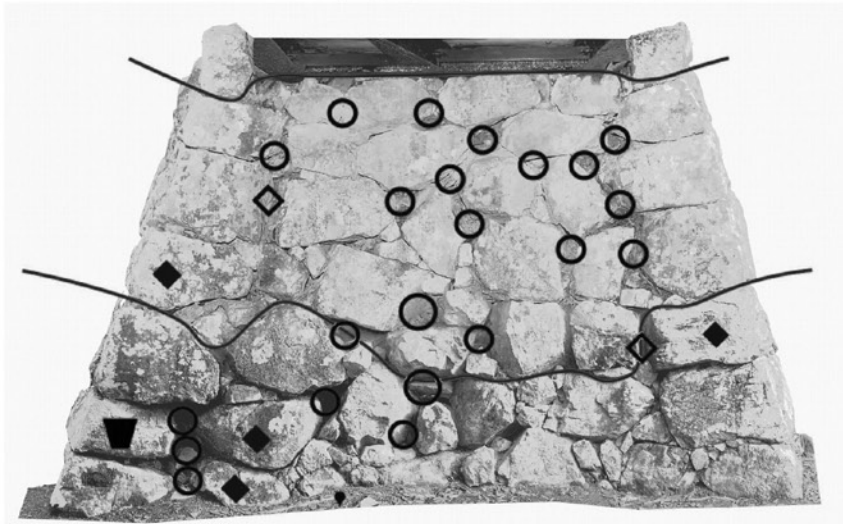
石垣番号	110	地区	本丸	位置図

長さ	天部	3.22		m						
	基底部	5.11		m						
高さ	左	3.05		m						
	中央	2.77		m						
	右	2.9		m						
勾配	左	75.8		°						
	中央	75		°						
	右	74.9		°						
立面積	12.4		m ²							
隅角部	平面形状		反り	石材加工		石積の特徴		その他		
	左	鋳出角 出角	有 無	野面石 粗加工石 精加工石						
		入角 鋳入角								
	右	鋳出角 出角	有 無	野面石 粗加工石 精加工石						
入角 鋳入角										
加工痕跡 ハツリ ノミ痕 スダレ 刻印 転用石 建物跡 その他				矢穴 有 無		海岸石 有 無		石材種類 硬砂岩		
築石部	輪取り		反り	石材加工		石積の特徴		その他		
	有 無	有 無	野面石 粗加工石 精加工石		乱積み 布積み 谷積み					
	加工痕跡 ハツリ ノミ痕 スダレ 刻印 転用石 建物跡 その他				矢穴 有 無		海岸石 有 無		石材種類 硬砂岩	
劣化の状態										
現況		歪み	ずれ	割れ	抜け	孕み	崩れ	沈下	樹木	その他
	天部			○	○					○
	中部			○	○					
	基底部			○	○					
上部構造物 (絵図等年代)		廊下橋(宝永6年・元文3年・延享2年・明和7年・安政2年・明治初期)								
特記事項 ・左右の隅角部、目地を境に稜線角度異なる。										
石垣に影響を与える要素 ・間詰石のヌケ多い。 ・石材のワレあり。 ・上部にコンクリート橋あり。										
調査年月日	2017/1/24			調査者	株式会社 とっぺん

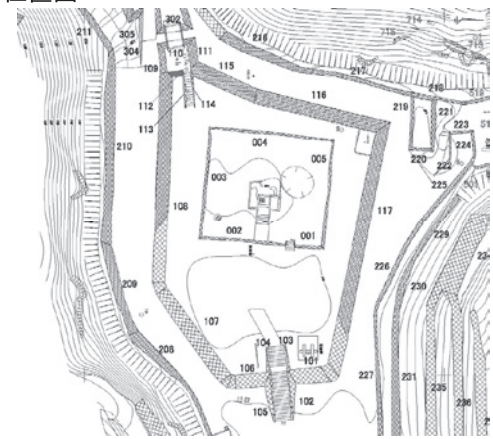
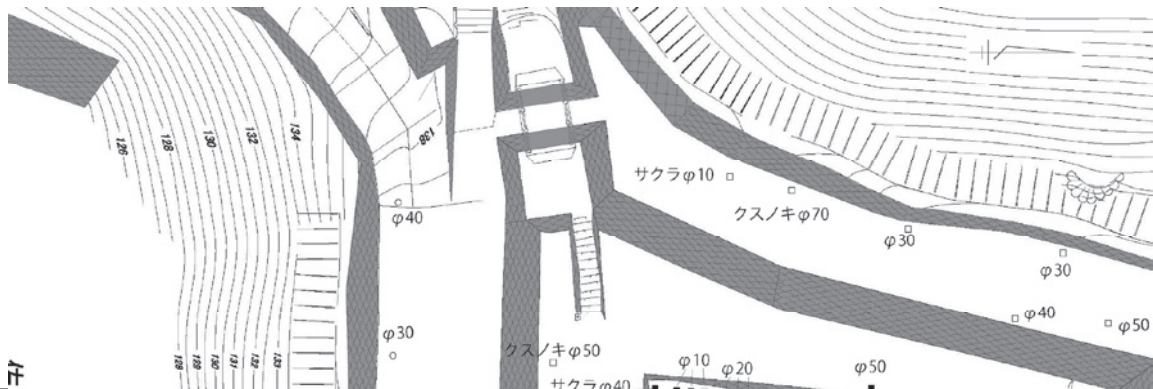
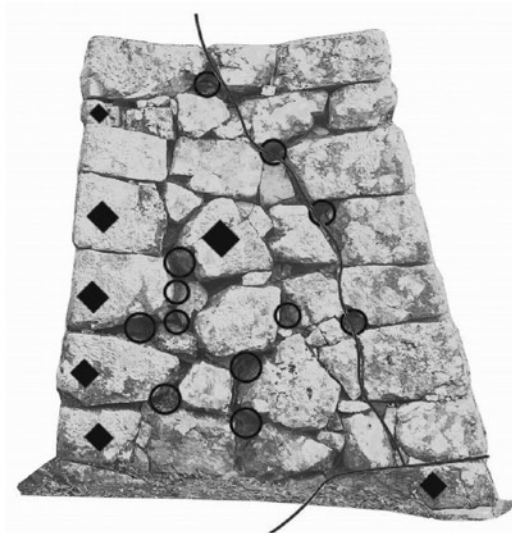
石垣番号	112	地区	本丸		位置図

長さ	天部	1.49		m						
	基底部	2.31		m						
高さ	左	2.38		m						
	中央	2.33		m						
	右	2.47		m						
勾配	左	74.7		°						
	中央	75.5		°						
	右	77		°						
立面積	4.7			m ²						
隅角部	平面形状		反り	石材加工	石積の特徴	その他				
	左	鑄出角 出角	有 無	野面石 粗加工石 精加工石						
		入角 鑄入角								
	右	鑄出角 出角	有 無	野面石 粗加工石 精加工石						
入角 鑄入角										
加工痕跡 ハツリ ノミ痕 スダレ 刻印 転用石 建物跡 その他				矢穴 有 無	海岸石 有 無	石材種類 硬砂岩				
築石部	輪取り		反り	石材加工	石積の特徴	その他				
	有 無	有 無		野面石 粗加工石 精加工石	乱積み 布積み 谷積み					
	加工痕跡 ハツリ ノミ痕 スダレ 刻印 転用石 建物跡 その他				矢穴 有 無	海岸石 有 無	石材種類 硬砂岩			
劣化の状態										
現況		歪み	ずれ	割れ	抜け	孕み	崩れ	沈下	樹木	その他
	天部			○						
	中部			○	○					
	基底部			○	○					
上部構造物 (絵図等年代)		塀(宝永6年・延享2年・明和7年・安政2年・明治初期) 平櫓(元文3年)								
特記事項 ・ほぼ石材にノミ痕あり。 ・縦目地の左右で平面角度が異なる。また、右隅角部下段に控えが長い石材あり。積み替えか？										
石垣に影響を与える要素 ・左隅角部の角石にワレあり。 ・間詰石のヌケ多い。										
調査年月日	2017/1/25			調査者	株式会社 とっぺん

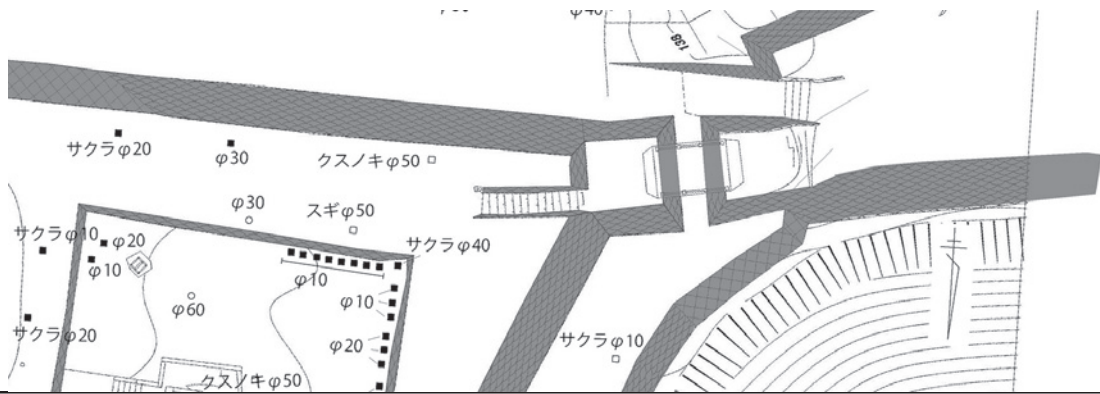
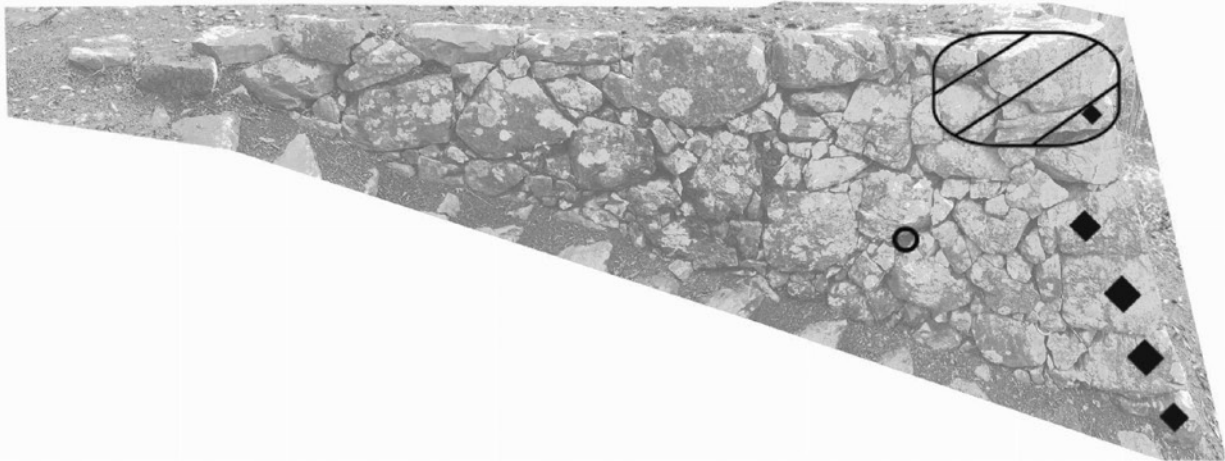
石垣番号	113	地区	本丸		位置図 					
長さ	天部	4.87		m						
	基底部	5.66		m						
高さ	左	.13		m						
	中央	1.21		m						
	右	2.02		m						
勾配	左	61.1		°						
	中央	80.5		°						
	右	85		°						
立面積	5.9		m ²							
隅角部	平面形状		反り	石材加工	石積の特徴	その他				
	左	鋳出角 出角 入角 鋳入角	有 無	野面石 粗加工石 精加工石						
		右	鋳出角 出角 入角 鋳入角	有 無	野面石 粗加工石 精加工石					
	加工痕跡 ハツリ ノミ痕 スダレ 刻印 転用石 建物跡 その他			矢穴 有 無	海岸石 有 無	石材種類 硬砂岩				
築石部	輪取り	反り	石材加工	石積の特徴	その他					
	有 無	有 無	野面石 粗加工石 精加工石	乱積み 布積み 谷積み						
	加工痕跡 ハツリ ノミ痕 スダレ 刻印 転用石 建物跡 その他			矢穴 有 無	海岸石 有 無	石材種類 硬砂岩				
	劣化の状態									
現況		歪み	ずれ	割れ	抜け	孕み	崩れ	沈下	樹木	その他
	天部			○		○				
	中部			○	○					○
	基底部			○						
上部構造物 (絵図等年代)		塀(宝永6年・延享2年・明和7年・安政2年・明治初期) 平櫓(元文3年)								
特記事項										
石垣に影響を与える要素 ・右隅角部の角石にワレあり。 ・右隅角部の上部ハラミあり。										
調査年月日	2017/1/25			調査者	株式会社 とっぺん

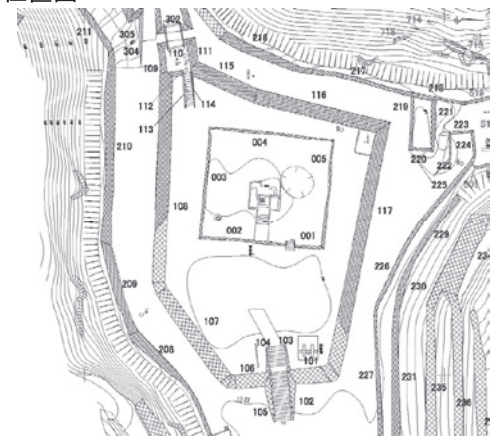
石垣番号	114	地区	本丸	位置図

長さ	天部	4.87	m							
	基底部	6.1	m							
高さ	左	1.95	m							
	中央	1.36	m							
	右	.13	m							
勾配	左	84.5	°							
	中央	81.90	°							
	右	62	°							
立面積	6.1		m ²							
隅角部	平面形状		反り	石材加工		石積の特徴		その他		
	左	鋳出角 出角	有 無	野面石	粗加工石					
		入角 鋳入角			精加工石					
	右	鋳出角 出角	有 無	野面石	粗加工石					
入角 鋳入角		精加工石								
加工痕跡 ハツリ ノミ痕 スダレ 刻印 転用石 建物跡 その他				矢穴 有 無		海岸石 有 無		石材種類 硬砂岩		
築石部	輪取り		反り	石材加工		石積の特徴		その他		
	有 無	有 無	野面石	粗加工石		乱積み		布積み		
				精加工石		谷積み				
	加工痕跡 ハツリ ノミ痕 スダレ 刻印 転用石 建物跡 その他				矢穴 有 無		海岸石 有 無		石材種類 硬砂岩	
劣化の状態										
現況		歪み	ずれ	割れ	抜け	孕み	崩れ	沈下	樹木	その他
	天部			○						
	中部			○	○					
	基底部			○	○					
上部構造物 (絵図等年代)		塀(宝永6年・延享2年・明和7年・安政2年・明治初期) 平櫓(元文3年)								
特記事項										
石垣に影響を与える要素 ・左隅角部の角石にワレあり。 ・間詰石のヌケあり。										
調査年月日	2017/1/25			調査者	株式会社 とっぺん

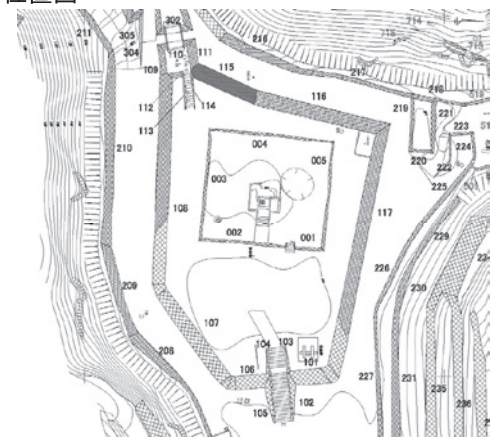
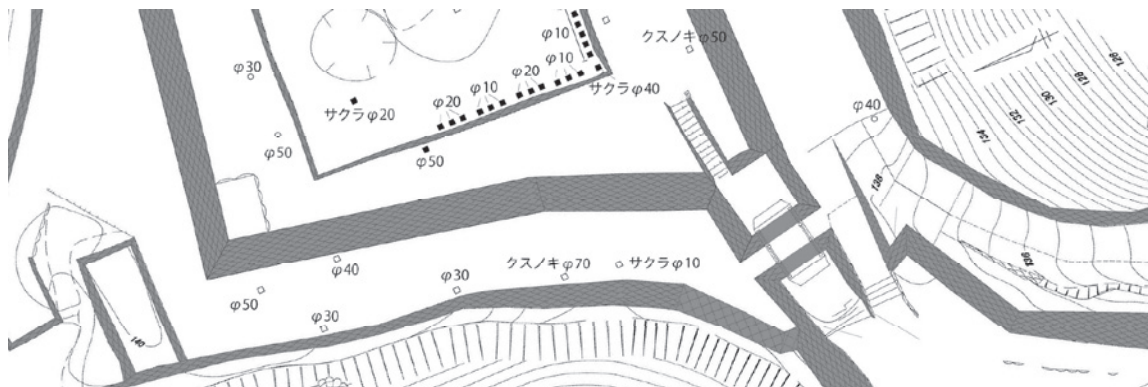
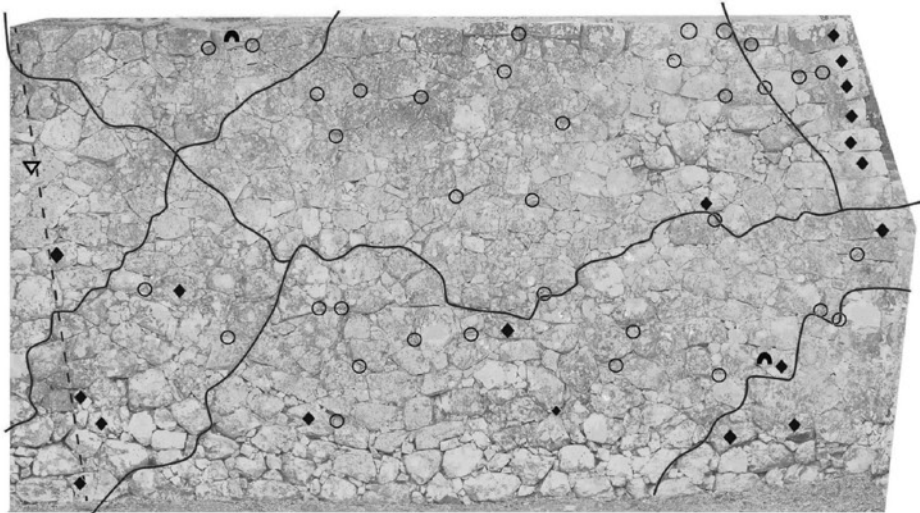
石垣番号	115	地区	本丸		位置図

長さ	天部	9.89		m						
	基底部	9.05		m						
高さ	左	5.39		m						
	中央	5.57		m						
	右	5.27		m						
勾配	左	72		°						
	中央	70.09		°						
	右	70		°						
立面積	56.5			m ²						
隅角部	平面形状		反り	石材加工		石積の特徴		その他		
	左	鋳出角 出角 入角 鋳入角	有 (無)	野面石 粗加工石 精加工石						
		右	鋳出角 出角 入角 鋳入角	有 (無)	野面石 粗加工石 精加工石					
	加工痕跡 ハツリ ノミ痕 スダレ 刻印 転用石 建物跡 その他				矢穴 有 (無)		海岸石 有 (無)		石材種類 硬砂岩	
築石部	輪取り		反り	石材加工		石積の特徴		その他		
	有 (無)		有 (無)	野面石 粗加工石 精加工石		乱積み 布積み 谷積み		穿孔のある石材あり		
	加工痕跡 ハツリ ノミ痕 スダレ 刻印 転用石 建物跡 その他				矢穴 有 (無)		海岸石 (有) 無		石材種類 硬砂岩	
	劣化の状態									
現況		歪み	ずれ	割れ	抜け	孕み	崩れ	沈下	樹木	その他
	天部			○	○					
	中部			○	○					
	基底部			○	○					
上部構造物 (絵図等年代)		堀(宝永6年・享保19年・元文3年・延享2年・明和7年・安政2年・明治初期)								
特記事項 ・右側隅角部、下から一段目のみ角度異なる。 ・左側破線ラインが石垣115と116の入隅部。左側(石垣116)は反りあり、右側(石垣115)は反りなし。										
石垣に影響を与える要素 ・右隅角部の角石にワレあり。 ・間詰石のヌケ多い。										
調査年月日	2017/1/26			調査者	株式会社 とっぺん

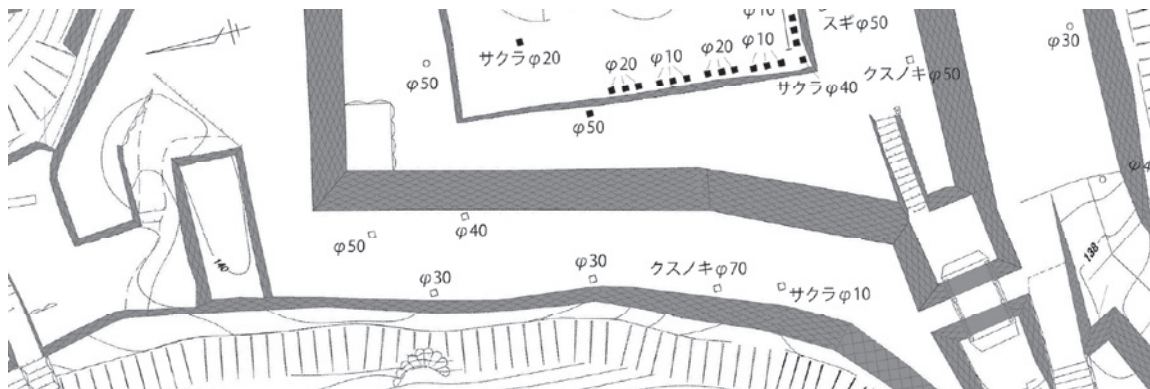
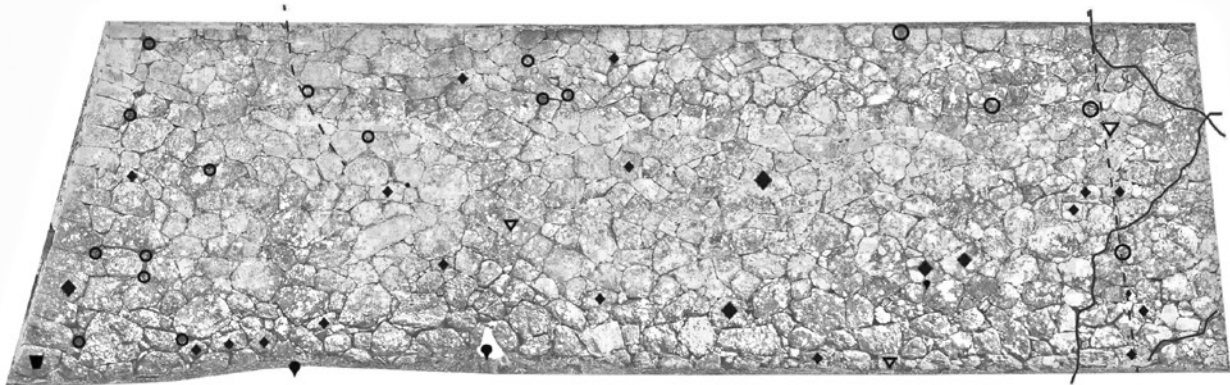
石垣番号	116	地区	本丸	位置図 						
長さ	天部	16.79	m							
	基底部	19.19	m							
高さ	左	5.66	m							
	中央	5.45	m							
	右	5.35	m							
勾配	左	71	°							
	中央	71.5	°							
	右	70.2	°							
立面積	104.1		m ²							
隅角部	平面形状		反り	石材加工		石積の特徴		その他		
	左	鑄出角 出角	有 無	野面石 粗加工石						
		入角 鑄入角								
	右	鑄出角 出角	有 無	野面石 粗加工石						
入角 鑄入角										
加工痕跡 ハツリ ノミ痕 スダレ 刻印 転用石 建物跡 その他				矢穴 有 無		海岸石 有 無		石材種類 硬砂岩		
築石部	輪取り		反り	石材加工		石積の特徴		その他		
	有 無	有 無	野面石 粗加工石	精加工石		乱積み 布積み 谷積み				
	加工痕跡 ハツリ ノミ痕 スダレ 刻印 転用石 建物跡 その他				矢穴 有 無		海岸石 有 無		石材種類 硬砂岩	
劣化の状態										
現況		歪み	ずれ	割れ	抜け	孕み	崩れ	沈下	樹木	その他
	天部				○					
	中部			○	○					
	基底部			○	○				○	
上部構造物 (絵図等年代)		塀(宝永6年・享保19年・元文3年・延享2年・明和7年・安政2年・明治初期) 平櫓(明治初期)								
特記事項 ・左側破線ラインが石垣115と116の入隅部。左側(石垣116)は反りあり、右側(石垣115)は反りなし。 ・安政元年(孕み) 規模(高さ三間・幅九間程)										
石垣に影響を与える要素 ・石材のヌケ、ワレあり。 ・左側、石垣前面に樹木あり。										
調査年月日	2017/1/26			調査者	株式会社 とっぺん

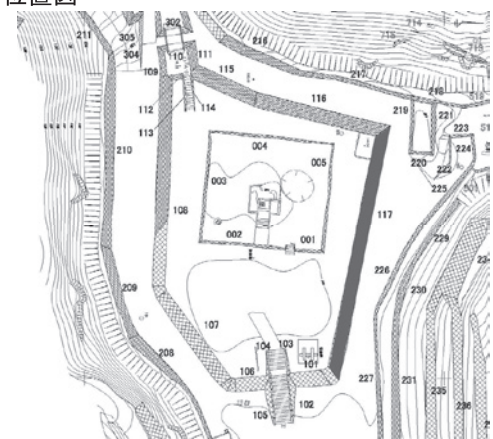
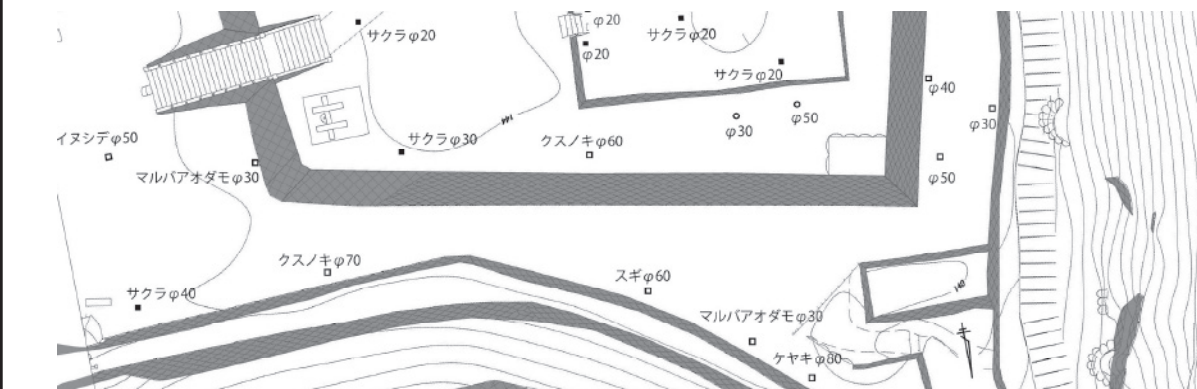
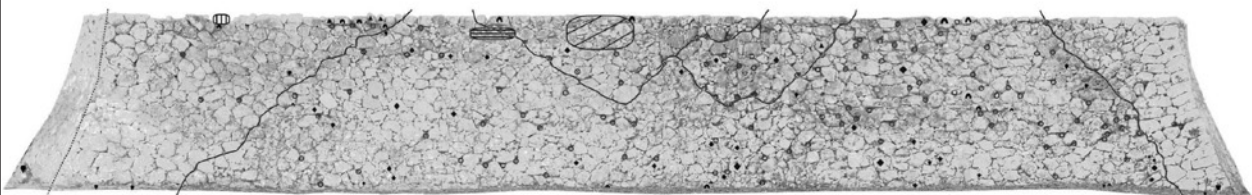
石垣番号	117	地区	本丸		位置図

長さ	天部	32.7		m						
	基底部	35.63		m						
高さ	左	5.38		m						
	中央	5.21		m						
	右	5.27		m						
勾配	左	71.8		°						
	中央	73.1		°						
	右	73		°						
立面積	188.1		m ²							
隅角部	左	平面形状	反り	石材加工		石積の特徴		その他		
		鋳出角 (出角) 入角 鋳入角	(有) 無	野面石 (粗加工石) 精加工石	平面形状カーブ					
	右	鋳出角 (出角) 入角 鋳入角	(有) 無	野面石 (粗加工石) 精加工石						
		加工痕跡	矢穴		海岸石		石材種類			
		(ハツリ) (ノミ痕) スダレ 刻印	(有) 無	有 (無)		硬砂岩				
		転用石 建物跡 その他								
築石部	輪取り	反り	石材加工		石積の特徴		その他			
	有 (無)	有 (無)	野面石 (粗加工石) 精加工石	(乱積み) 布積み (谷積み)						
	加工痕跡	矢穴		海岸石		石材種類				
	ハツリ (ノミ痕) スダレ 刻印	有 (無)	(有) 無		硬砂岩					
		転用石 建物跡 その他								
現況	劣化の状態									
		歪み	ずれ	割れ	抜け	孕み	崩れ	沈下	樹木	その他
	天部		○	○			○		○	
	中部			○	○	○				
基底部								○		
上部構造物 (絵図等年代)	堀(宝永6年・享保19年・元文3年・延享2年・明和7年・安政2年・明治初期) 平櫓(明治初期)									
特記事項 ・安政元年(崩れ) 規模(高さ一間半) ・安政元年(崩れ) 規模(高さ七間・幅五間半) ・左右隅角部、基底部まで積み換えか?										
石垣に影響を与える要素 ・中央部上部に突出石垣、ハラミあり。上面の樹木の影響か? ・石材のワレ、ヌケあり。										
調査年月日	2018/1/23			調査者	株式会社 とっぺん

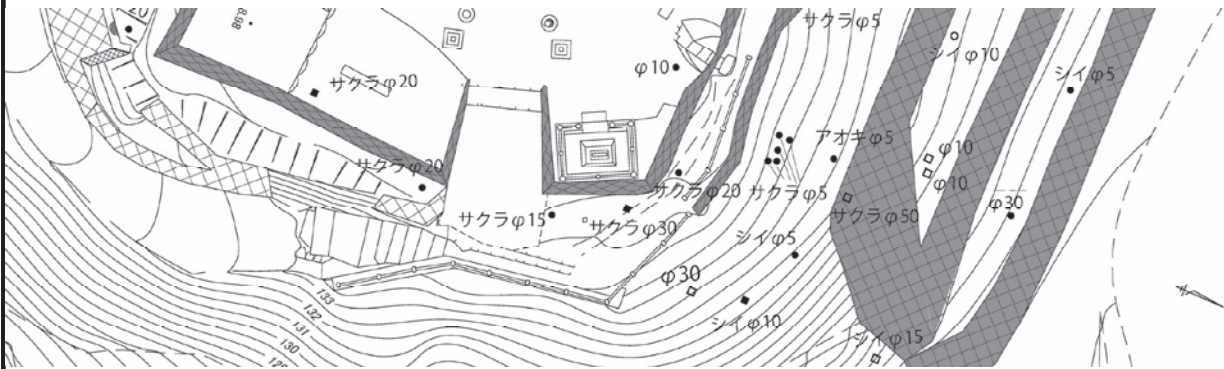
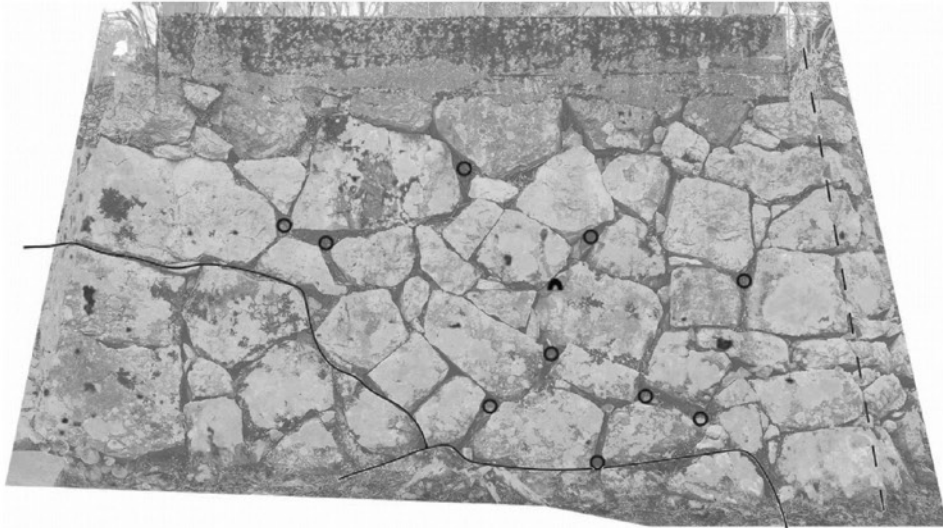
石垣番号	201		地区	本丸外曲輪		位置図 				
長さ	天部	3.47		m						
	基底部	4.21		m						
高さ	左	2.08		m						
	中央	2.04		m						
	右	2.01		m						
勾配	左	82.1		°						
	中央	80.5		°						
	右	78.2		°						
立面積	7.8		m ²							
隅角部	平面形状		反り	石材加工		石積の特徴		その他		
	左	鋳出角 出角	有 無	野面石 粗加工石						
		入角 鋳入角		精加工石						
	右	鋳出角 出角	有 無	野面石 粗加工石						
入角 鋳入角		精加工石								
加工痕跡 ハツリ ノミ痕 スダレ 刻印				矢穴		海岸石		石材種類		
転用石 建物跡 その他				有 無		有 無		硬砂岩		
築石部	輪取り		反り	石材加工		石積の特徴		その他		
	有 無		有 無	野面石 粗加工石		乱積み 布積み				
				精加工石		谷積み				
	加工痕跡 ハツリ ノミ痕 スダレ 刻印				矢穴		海岸石		石材種類	
転用石 建物跡 その他				有 無		有 無		硬砂岩		
現況	劣化の状態									
		歪み	ずれ	割れ	抜け	孕み	崩れ	沈下	樹木	その他
	天部				○					
	中部				○					○
基底部				○						
上部構造物 (絵図等年代)		平櫓(元文3年・明治初期) 塀(宝永6年・享保19年・延享2年・明和7年・安政2年)								
特記事項 ・下部の石材は根石の可能性あり。										
石垣に影響を与える要素 ・上部に石碑土台のコンクリートあり ・石材のヌケあり。										
調査年月日	2019/1/6			調査者	株式会社 とっぺん

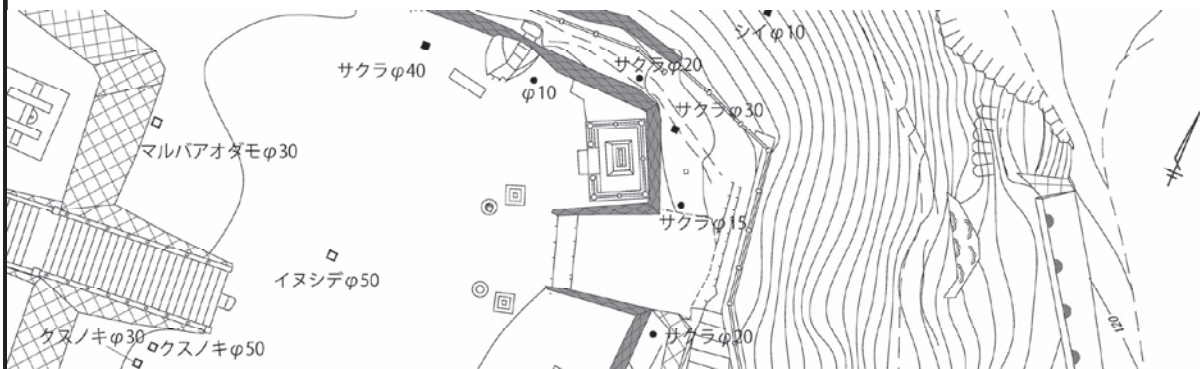
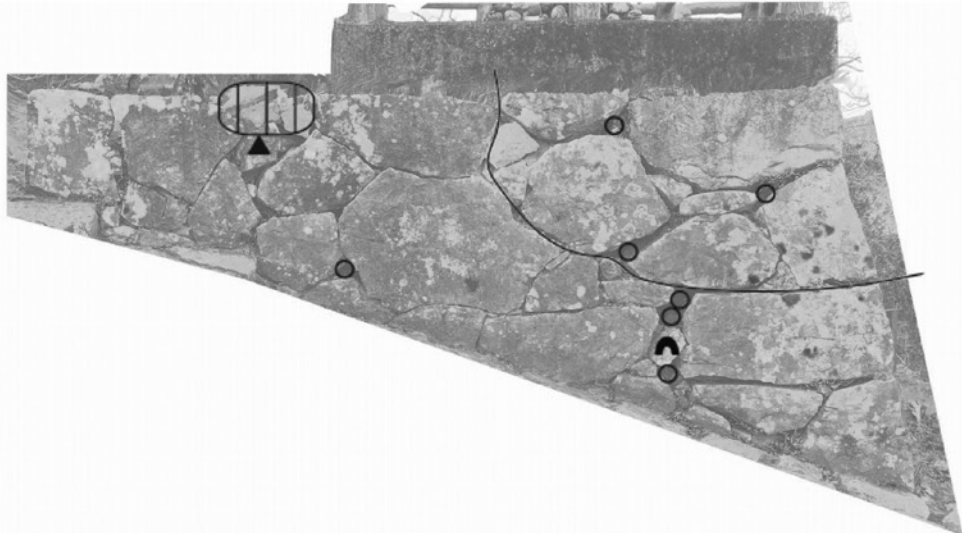
石垣番号	202		地区	本丸外曲輪		位置図 				
長さ	天部	3.63		m						
	基底部	4.08		m						
高さ	左	0.53		m						
	中央	1.28		m						
	右	1.82		m						
勾配	左	84.5		°						
	中央	77.8		°						
	右	76.3		°						
立面積	4.9		m ²							
隅角部	平面形状		反り	石材加工		石積の特徴		その他		
	左	鋸出角 出角 入角 鋸入角	有 無	野面石 粗加工石 精加工石						
		右	鋸出角 (出角) 入角 鋸入角	有 (無)	野面石 (粗加工石) 精加工石					
	加工痕跡 (ハツリ) ノミ痕 スダレ 刻印 転用石 建物跡 その他			矢穴 有 (無)		海岸石 有 (無)		石材種類 硬砂岩		
築石部	輪取り		反り	石材加工		石積の特徴		その他		
	有 (無)		有 (無)	野面石 (粗加工石) 精加工石		(乱積み) 布積み 谷積み				
	加工痕跡 ハツリ ノミ痕 スダレ 刻印 転用石 建物跡 その他			矢穴 有 (無)		海岸石 有 (無)		石材種類 硬砂岩		
	劣化の状態									
現況		歪み	ずれ	割れ	抜け	孕み	崩れ	沈下	樹木	その他
	天部		○		○		○			
	中部				○					
	基底部									
上部構造物 (絵図等年代)		塀(宝永6年・享保19年・元文3年・延享2年・明和7年・安政2年・明治初期) 冠木門(宝永6年・元文3年・延享2年・明和7年・安政2年・明治初期)								
特記事項										
石垣に影響を与える要素 ・上部に石碑土台のコンクリートあり ・石材のヌケあり。										
調査年月日	2019/1/6			調査者	株式会社 とっぺん

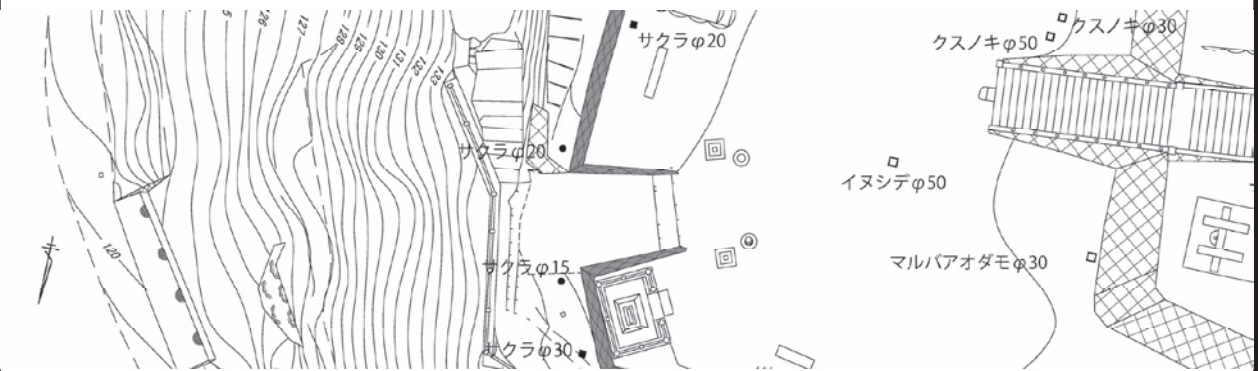
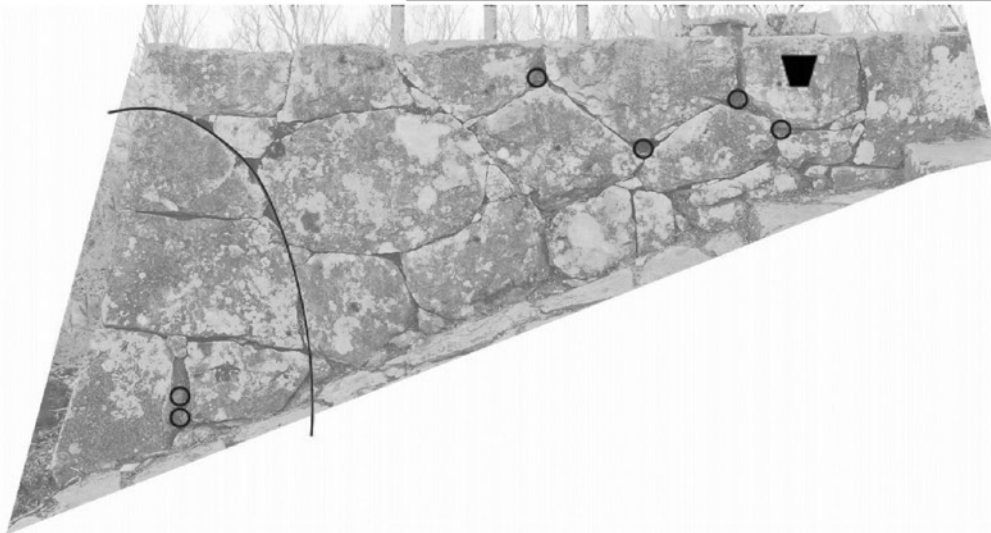
石垣番号	203		地区	本丸外曲輪		位置図 				
長さ	天部	3.48		m						
	基底部	4.17		m						
高さ	左	1.77		m						
	中央	1.22		m						
	右	0.57		m						
勾配	左	80.6		°						
	中央	83.4		°						
	右	93.2		°						
立面積	4.6		m ²							
隅角部	平面形状		反り	石材加工		石積の特徴		その他		
	左	鑄出角	出角		有	野面石		粗加工石		
		入角	鑄入角			精加工石				
	右	鑄出角	出角		有	野面石		粗加工石		
入角		鑄入角		精加工石						
加工痕跡				矢穴		海岸石		石材種類		
ハツリ ノミ痕 スダレ 刻印				有		有		硬砂岩		
転用石 建物跡 その他				無		無				
築石部	輪取り		反り	石材加工		石積の特徴		その他		
	有		有		野面石		乱積み		布積み	
	無		無		精加工石		谷積み			
	加工痕跡				矢穴		海岸石		石材種類	
ハツリ ノミ痕 スダレ 刻印				有		有		硬砂岩		
転用石 建物跡 その他				無		無				
現況	劣化の状態									
		歪み	ずれ	割れ	抜け	孕み	崩れ	沈下	樹木	その他
	天部				○					
	中部									
基底部				○						
上部構造物 (絵図等年代)		塀(宝永6年・享保19年・元文3年・延享2年・明和7年・安政2年・明治初期) 冠木門(宝永6年・元文3年・延享2年・明和7年・安政2年・明治初期)								
特記事項 ・右側天端石の上面に矢穴割付線あり。										
石垣に影響を与える要素 ・石材のヌケあり。										
調査年月日	2019/1/6			調査者	株式会社 とっぺん

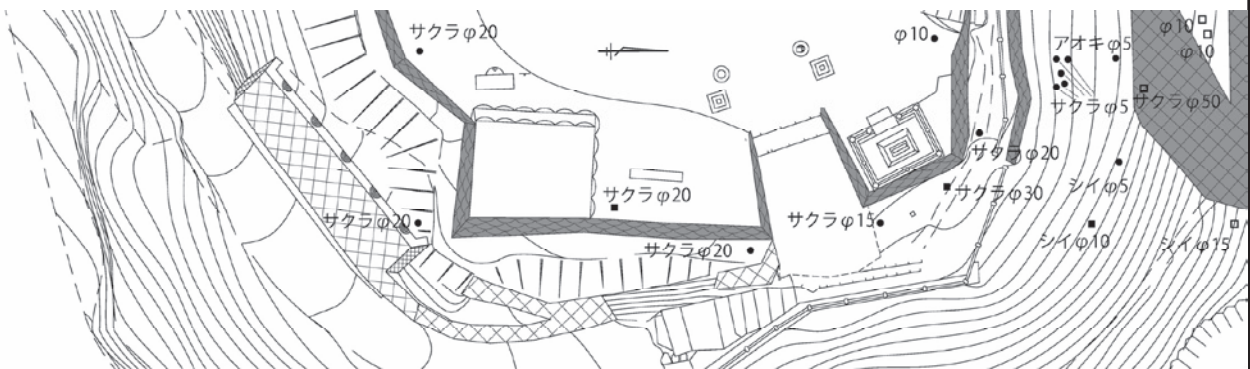
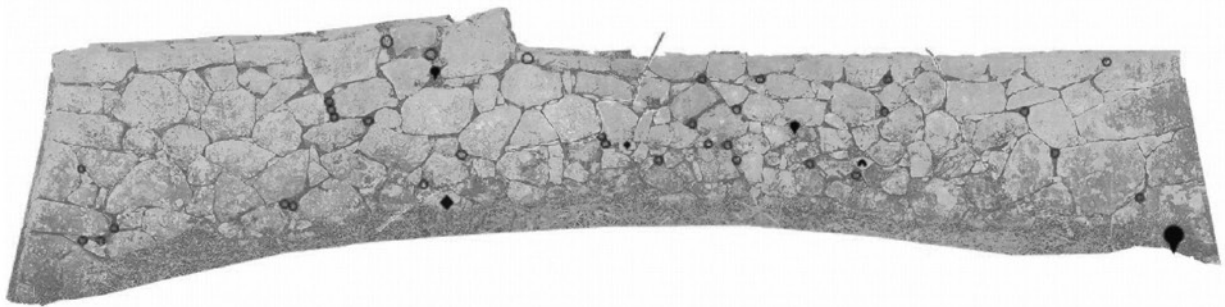
石垣番号	204		地区	本丸外曲輪		位置図 				
長さ	天部	11.13		m						
	基底部	12.08		m						
高さ	左	2.09		m						
	中央	1.4		m						
	右	1.87		m						
勾配	左	81.2		°						
	中央	71.5		°						
	右	77.6		°						
立面積	21.3		m ²							
隅角部	平面形状		反り	石材加工		石積の特徴		その他		
	左	鑄出角 出角	有 無	野面石 粗加工石 精加工石						
		入角 鑄入角								
	右	鑄出角 出角	有 無	野面石 粗加工石 精加工石						
入角 鑄入角										
加工痕跡 ハツリ ノミ痕 スダレ 刻印 転用石 建物跡 その他				矢穴 有 無		海岸石 有 無		石材種類 硬砂岩		
築石部	輪取り		反り	石材加工		石積の特徴		その他		
	有 無		有 無	野面石 粗加工石 精加工石		乱積み 布積み 谷積み				
	加工痕跡 ハツリ ノミ痕 スダレ 刻印 転用石 建物跡 その他				矢穴 有 無		海岸石 有 無		石材種類 硬砂岩	
	劣化の状態									
現況		歪み	ずれ	割れ	抜け	孕み	崩れ	沈下	樹木	その他
	天部				○					
	中部				○				○	
	基底部			○	○				○	
上部構造物 (絵図等年代)		塀(宝永6年・享保19年・元文3年・延享2年・明和7年・安政2年・明治初期) 二重櫓(宝永6年・享保19年・元文3年・延享2年・明和7年・安政2年・明治初期)								
特記事項										
石垣に影響を与える要素 ・左側上部櫓台跡あり ・石材のヌケあり。										
調査年月日	2019/1/6			調査者	株式会社 とっぺん

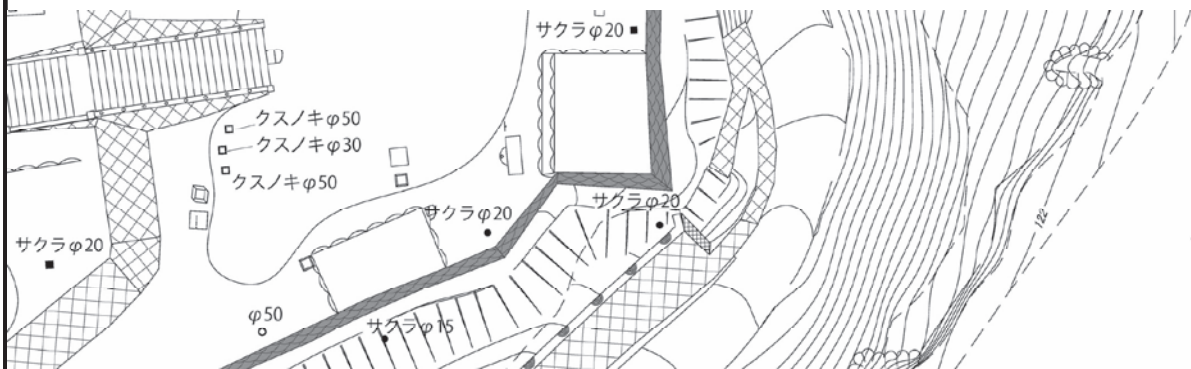
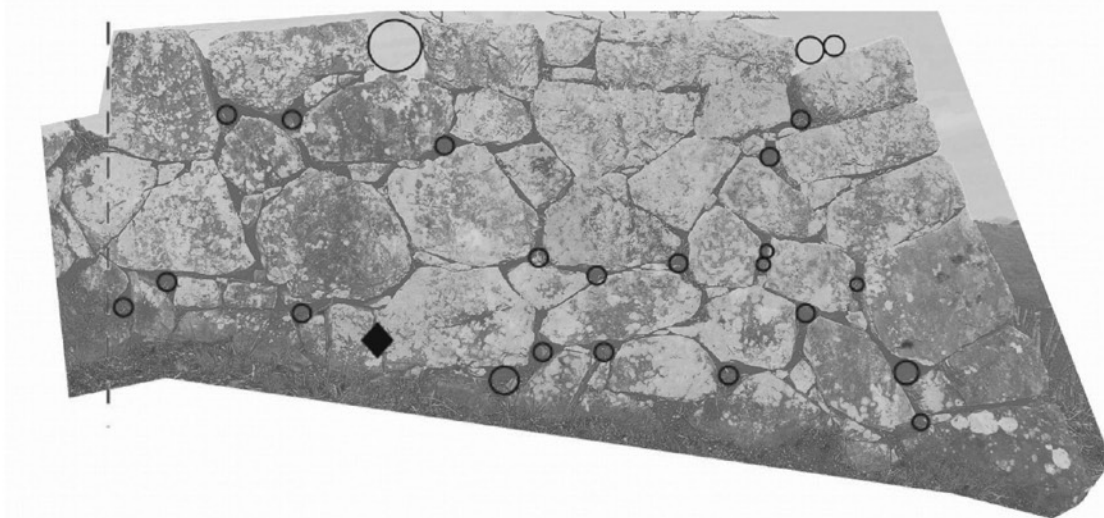
石垣番号	205		地区	本丸外曲輪		位置図								
長さ	天部	3.55		m										
	基底部	3.9		m										
高さ	左	1.37		m										
	中央	1.73		m										
	右	2.08		m										
勾配	左	76.8		°										
	中央	76.5		°										
	右	77		°										
立面積	6.9		m ²											
隅角部	平面形状		反り	石材加工							石積の特徴		その他	
	左	鋸出角 出角 入角 鋸入角	有 無	野面石 粗加工石 精加工石										
		右	鋸出角 出角 入角 鋸入角	有 無	野面石 粗加工石 精加工石									
	加工痕跡 ハツリ ノミ痕 スダレ 刻印 転用石 建物跡 その他				矢穴 有 無		海岸石 有 無		石材種類 硬砂岩					
築石部	輪取り		反り	石材加工		石積の特徴		その他						
	有 無		有 無	野面石 粗加工石 精加工石		乱積み 布積み 谷積み								
	加工痕跡 ハツリ ノミ痕 スダレ 刻印 転用石 建物跡 その他				矢穴 有 無		海岸石 有 無		石材種類 硬砂岩					
	劣化の状態													
現況		歪み	ずれ	割れ	抜け	孕み	崩れ	沈下	樹木	その他				
	天部				○									
	中部				○									
	基底部			○	○									
上部構造物 (絵図等年代)		二重櫓(宝永6年・享保19年・元文3年・延享2年・明和7年・安政2年・明治初期)												
特記事項														
石垣に影響を与える要素 ・上部櫓台跡あり。 ・石材のヌケあり。														
調査年月日	2019/1/6			調査者	株式会社 とっぺん

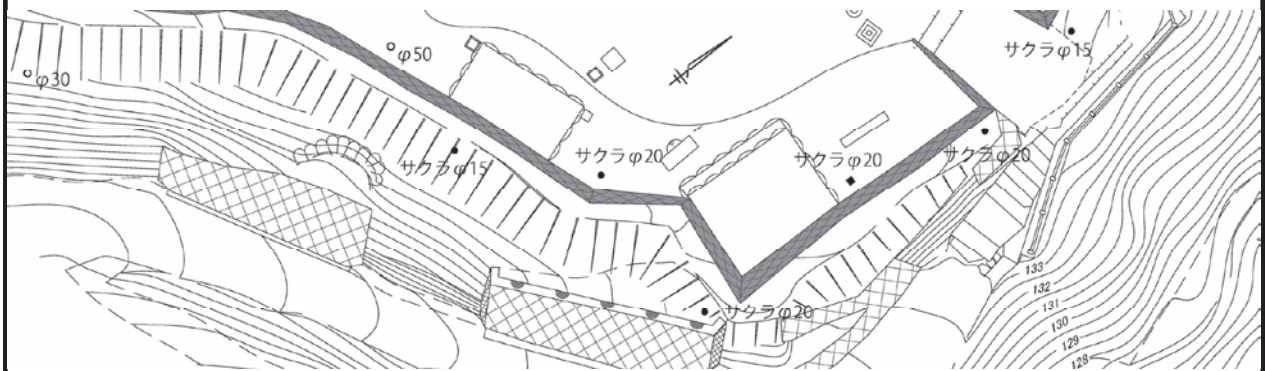
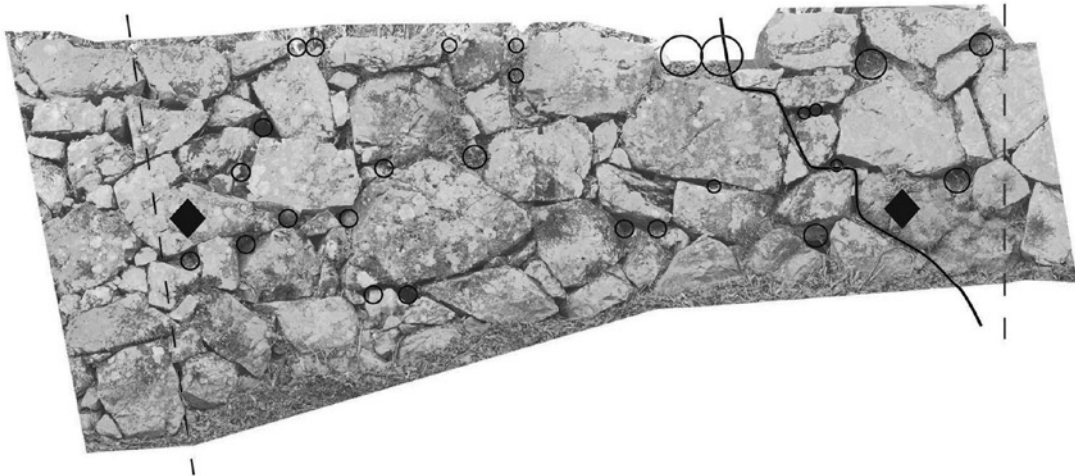
石垣番号	206		地区	本丸外曲輪		位置図 				
長さ	天部	3.46		m						
	基底部	3.49		m						
高さ	左	1.48		m						
	中央	1.24		m						
	右	0.98		m						
勾配	左	70.1		°						
	中央	70		°						
	右	74.1		°						
立面積	4.5		m ²							
隅角部	平面形状		反り	石材加工		石積の特徴		その他		
	左	鋸出角 出角 入角 鋸入角	有 (無)	野面石 粗加工石 精加工石						
		右	鋸出角 出角 入角 鋸入角	有 (無)	野面石 粗加工石 精加工石					
	加工痕跡 ハツリ ノミ痕 スダレ 刻印 転用石 建物跡 その他				矢穴 有 (無)		海岸石 有 (無)		石材種類 硬砂岩	
築石部	輪取り		反り	石材加工		石積の特徴		その他		
	有 (無)		有 (無)	野面石 粗加工石 精加工石		乱積み 布積み 谷積み				
	加工痕跡 ハツリ ノミ痕 スダレ 刻印 転用石 建物跡 その他				矢穴 有 (無)		海岸石 有 (無)		石材種類 硬砂岩	
	劣化の状態									
現況		歪み	ずれ	割れ	抜け	孕み	崩れ	沈下	樹木	その他
	天部				○					
	中部			○	○					
	基底部									
上部構造物 (絵図等年代)		塀(宝永6年・享保19年・元文3年・延享2年・明和7年・安政2年・明治初期)								
特記事項										
石垣に影響を与える要素 ・石材のヌケあり。										
調査年月日	2019/1/6			調査者	株式会社 とっぺん

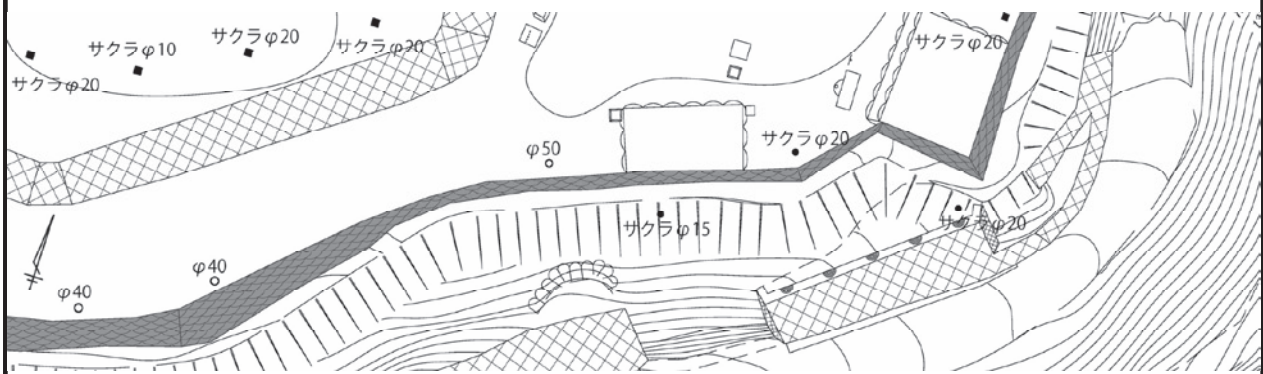
石垣番号	207		地区	本丸外曲輪		位置図 				
長さ	天部	11.56		m						
	基底部	12.03		m						
高さ	左	1.3		m						
	中央	1.47		m						
	右	1.47		m						
勾配	左	72.3		°						
	中央	71.8		°						
	右	71.5		°						
立面積	17.8		m ²							
隅角部	平面形状		反り	石材加工		石積の特徴		その他		
	左	鎬出角 出角 入角 鎬入角	有 (無)	野面石 粗加工石 精加工石						
		右	鎬出角 出角 入角 鎬入角	有 (無)	野面石 粗加工石 精加工石					
	加工痕跡 ハツリ ノミ痕 スダレ 刻印 転用石 建物跡 その他				矢穴 有 (無)		海岸石 有 (無)		石材種類 硬砂岩	
築石部	輪取り		反り	石材加工		石積の特徴		その他		
	有 (無)		有 (無)	野面石 粗加工石 精加工石		乱積み 布積み 谷積み				
	加工痕跡 ハツリ ノミ痕 スダレ 刻印 転用石 建物跡 その他				矢穴 有 (無)		海岸石 有 (無)		石材種類 硬砂岩	
	劣化の状態									
現況		歪み	ずれ	割れ	抜け	孕み	崩れ	沈下	樹木	その他
	天部		○	○	○	○	○		○	
	中部			○	○	○			○	
	基底部			○	○	○			○	
上部構造物 (絵図等年代)		堀(宝永6年・享保19年・元文3年・延享2年・明和7年・安政2年・明治初期) 平櫓(宝永6年・享保19年・元文3年・延享2年・明和7年・安政2年・明治初期)								
特記事項										
石垣に影響を与える要素 ・中央部ハラミあり(上面樹木の影響か)。 ・石材のヌケあり。										
調査年月日	2019/1/6			調査者	株式会社 とっぺん

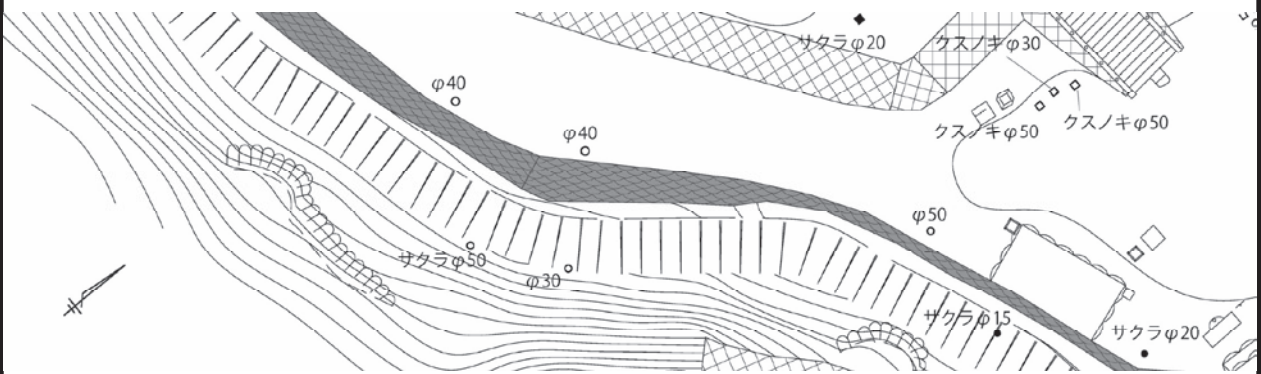
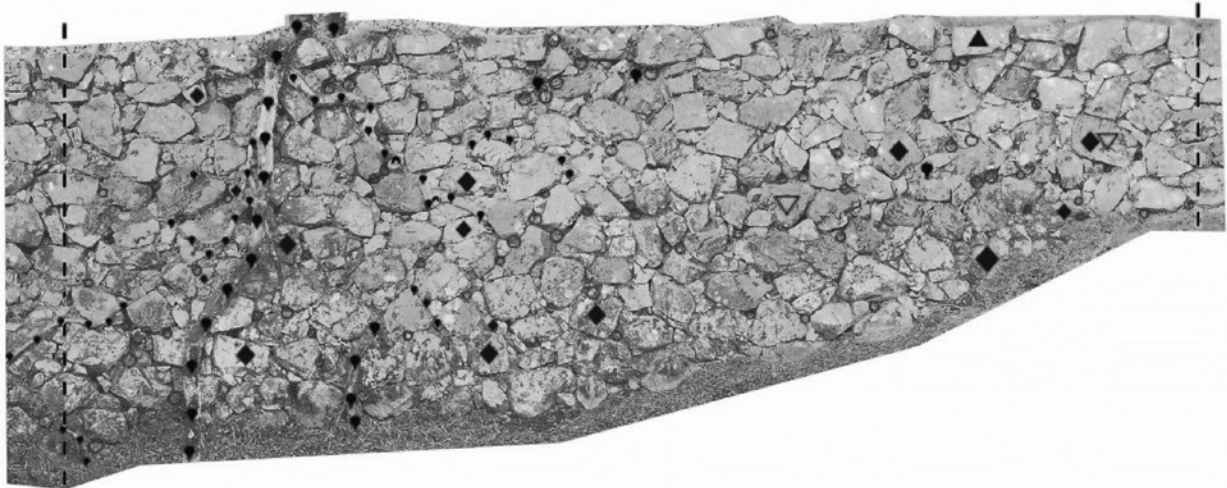
石垣番号	208		地区	本丸外曲輪		位置図 				
長さ	天部	13.64		m						
	基底部	14.09		m						
高さ	左	2.73		m						
	中央	2.77		m						
	右	1.87		m						
勾配	左	68.5		°						
	中央	70.7		°						
	右	68.2		°						
立面積	36.4		m ²							
隅角部	平面形状		反り	石材加工		石積の特徴		その他		
	左	鋸出角 出角 入角 鋸入角	有 (無)	野面石 粗加工石 精加工石						
		右	鋸出角 出角 入角 鋸入角	有 (無)	野面石 粗加工石 精加工石					
	加工痕跡 ハツリ ノミ痕 スダレ 刻印 転用石 建物跡 その他				矢穴 有 (無)		海岸石 有 (無)		石材種類 硬砂岩	
築石部	輪取り		反り	石材加工		石積の特徴		その他		
	有 (無)		有 (無)	野面石 粗加工石 精加工石		乱積み 布積み 谷積み				
	加工痕跡 ハツリ ノミ痕 スダレ 刻印 転用石 建物跡 その他				矢穴 有 (無)		海岸石 (有) 無		石材種類 硬砂岩	
	劣化の状態									
現況		歪み	ずれ	割れ	抜け	孕み	崩れ	沈下	樹木	その他
	天部		○						○	
	中部			○	○				○	
	基底部				○				○	
上部構造物 (絵図等年代)		塀(宝永6年・享保19年・元文3年・延享2年・明和7年・安政2年・明治初期)								
特記事項										
石垣に影響を与える要素 ・左側樹木根あり(根の周囲にワレあり)。										
調査年月日	2019/1/6			調査者	株式会社 とっぺん

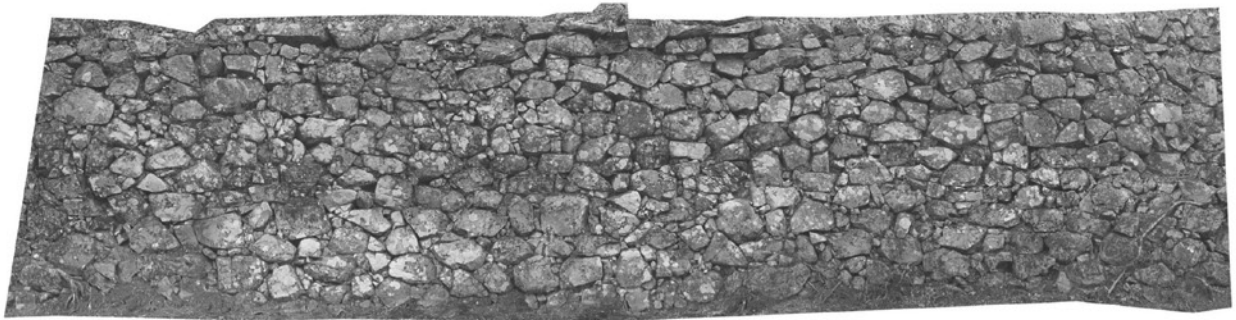
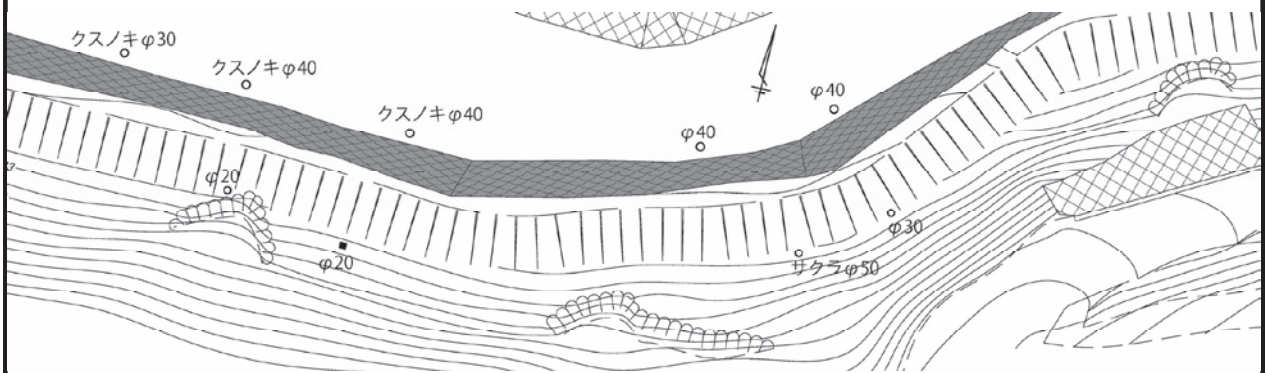
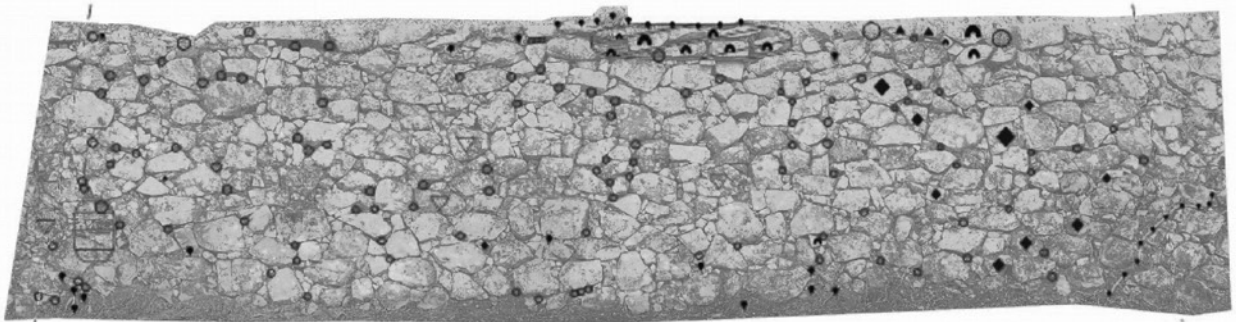
上部構造物 (絵図等年代)		塀(宝永6年・享保19年・元文3年・延享2年・明和7年・安政2年・明治初期)								
特記事項										
石垣に影響を与える要素 ・中央上部にハラミ、突出石材あり(樹木影響か)。										
調査年月日	2019/1/6			調査者	株式会社 とっぺん

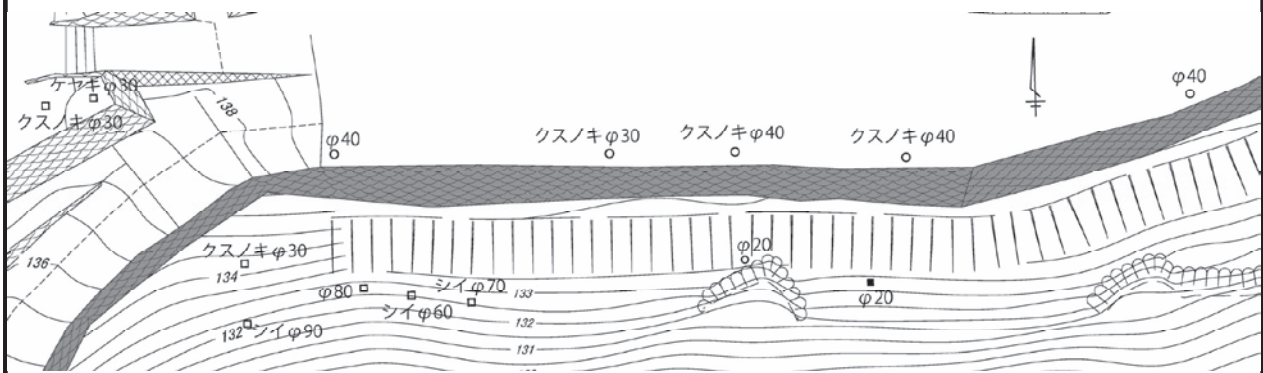
石垣番号	210		地区	本丸外曲輪		位置図 				
長さ	天部	24.18	m							
	基底部	26.53	m							
高さ	左	2.99	m							
	中央	3.15	m							
	右	3.33	m							
勾配	左	70.5	°							
	中央	68	°							
	右	66.2	°							
立面積	88.5		m ²							
隅角部	平面形状		反り	石材加工		石積の特徴		その他		
	左	鋸出角 出角 入角 鋸入角	有 無	野面石 粗加工石 精加工石						
		右	鋸出角 出角 入角 鋸入角	有 無	野面石 粗加工石 精加工石					
	加工痕跡 ハツリ ノミ痕 スダレ 刻印 転用石 建物跡 その他				矢穴 有 無		海岸石 有 無		石材種類 硬砂岩	
築石部	輪取り		反り	石材加工		石積の特徴		その他		
	有 無		有 無	野面石 粗加工石 精加工石		乱積み 布積み 谷積み				
	加工痕跡 ハツリ ノミ痕 スダレ 刻印 転用石 建物跡 その他				矢穴 有 無		海岸石 有 無		石材種類 硬砂岩	
	劣化の状態									
現況		歪み	ずれ	割れ	抜け	孕み	崩れ	沈下	樹木	その他
	天部		○	○	○				○	○
	中部			○	○					
	基底部			○	○	○				
上部構造物 (絵図等年代)		塀(宝永6年・享保19年・元文3年・延享2年・明和7年・安政2年・明治初期)・平櫓(元文3年・明治初期)・冠木門(宝永6年・元文3年・延享2年・明和7年・安政2年・明治初期)								
特記事項 ・延享元年(崩れ) 規模(高さ一丈?横六間)										
石垣に影響を与える要素 ・中央下部にハラミあり。 ・石材のワレ多い。										
調査年月日	2019/1/6			調査者	株式会社 とっぺん

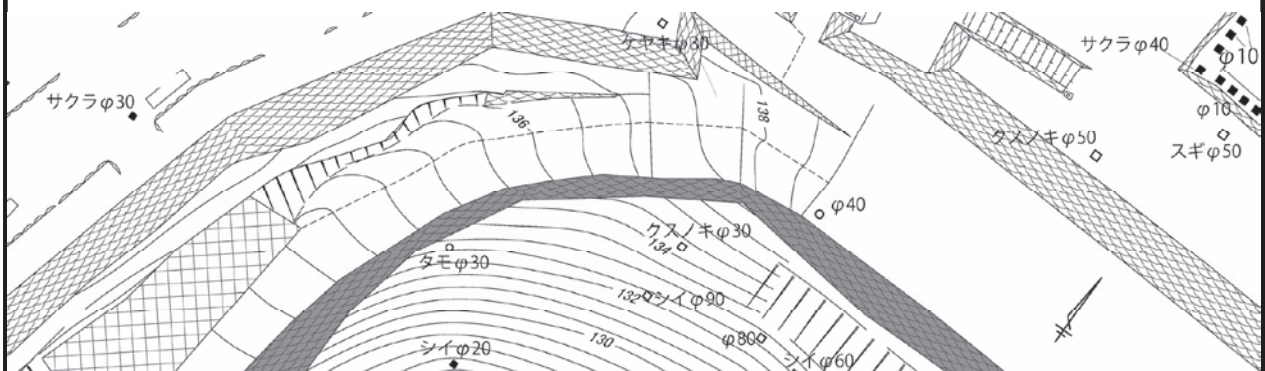
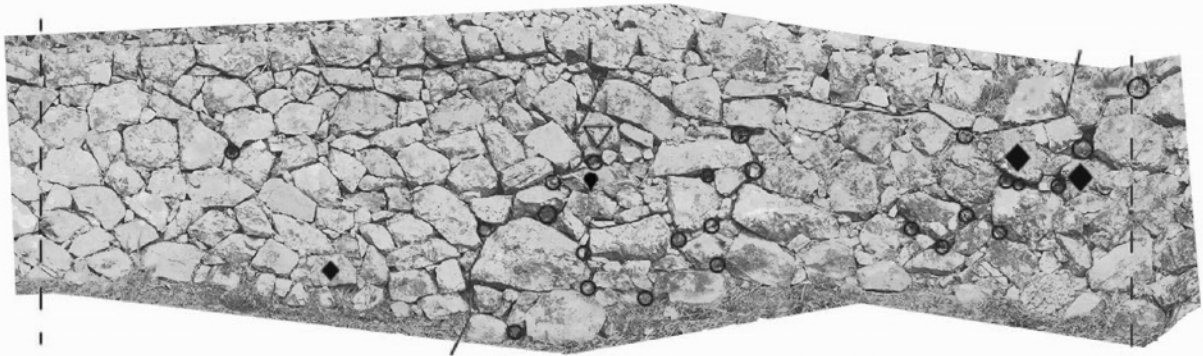
石垣番号	211		地区	本丸外曲輪		位置図

長さ	天部	7.53		m						
	基底部	7.12		m						
高さ	左	1.5		m						
	中央	2.24		m						
	右	1.48		m						
勾配	左	66.2		°						
	中央	74.4		°						
	右	64.3		°						
立面積	14.7		m ²							
隅角部	平面形状		反り	石材加工		石積の特徴		その他		
	左	鋳出角 出角	有 無	野面石 粗加工石 精加工石			折れ不明瞭			
		入角 鋳入角								
	右	鋳出角 出角	有 無	野面石 粗加工石 精加工石						
入角 鋳入角										
加工痕跡 ハツリ ノミ痕 スダレ 刻印 転用石 建物跡 その他				矢穴 有 無		海岸石 有 無		石材種類 硬砂岩		
築石部	輪取り		反り	石材加工		石積の特徴		その他		
	有 無	有 無	野面石 粗加工石 精加工石	乱積み 布積み 谷積み						
	加工痕跡 ハツリ ノミ痕 スダレ 刻印 転用石 建物跡 その他				矢穴 有 無		海岸石 有 無		石材種類 硬砂岩	
劣化の状態										
現況		歪み	ずれ	割れ	抜け	孕み	崩れ	沈下	樹木	その他
	天部			○	○					
	中部			○	○					
	基底部				○					
上部構造物 (絵図等年代)										
特記事項 ・目地は後生の積み替えか？										
石垣に影響を与える要素 ・石材のワレ、ヌケあり。										
調査年月日	2019/1/6			調査者	株式会社 とっぺん
