佐 伯 城 跡
総 合 調 査 報 告 書
資 料 編

佐伯市教育委員会

佐伯城跡石垣調査票

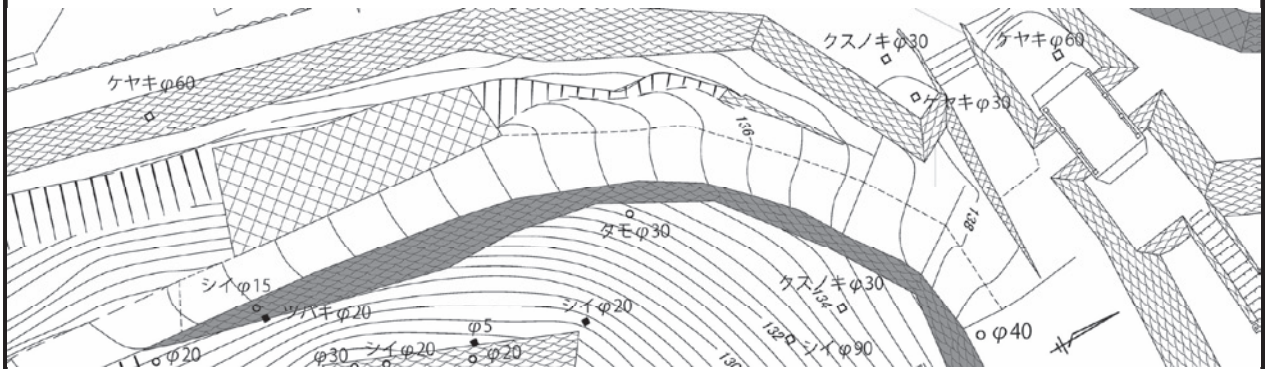
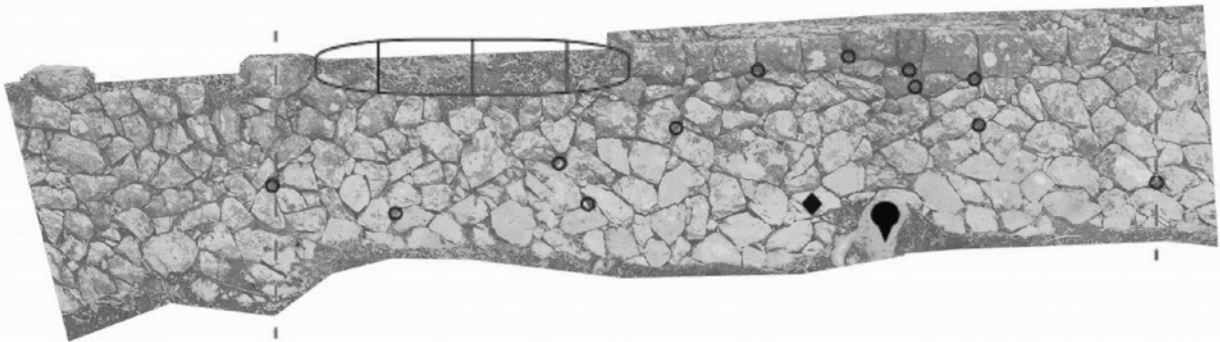
石垣番号	212		地区	本丸外曲輪		位置図

長さ	天部	9.03		m						
	基底部	8.12		m						
高さ	左	4.7		m						
	中央	3.03		m						
	右	1.4		m						
勾配	左	54.3		°						
	中央	50.6		°						
	右	64.8		°						
立面積	33.5		m ²							
隅角部	平面形状		反り	石材加工		石積の特徴		その他		
	左	鋳出角 出角	有 無	野面石 粗加工石	海岸石	折れ不明瞭				
		入角 鋳入角								
	右	鋳出角 出角	有 無	野面石 粗加工石	海岸石	折れ不明瞭				
入角 鋳入角										
加工痕跡 ハツリ ノミ痕 スダレ 刻印 転用石 建物跡 その他				矢穴 有 無		海岸石 有 無		石材種類 硬砂岩		
築石部	輪取り		反り	石材加工		石積の特徴		その他		
	有 無	有 無	野面石 粗加工石	乱積み 布積み		谷積み				
				精加工石						
	加工痕跡 ハツリ ノミ痕 スダレ 刻印 転用石 建物跡 その他				矢穴 有 無		海岸石 有 無		石材種類 硬砂岩	
劣化の状態										
現況		歪み	ずれ	割れ	抜け	孕み	崩れ	沈下	樹木	その他
	天部				○		○			
	中部				○					
	基底部								○	
上部構造物 (絵図等年代)										
特記事項										
石垣に影響を与える要素 ・中央上部クズレあり。 ・石材のヌケあり。										
調査年月日	2019/1/6			調査者	株式会社 とっぺん

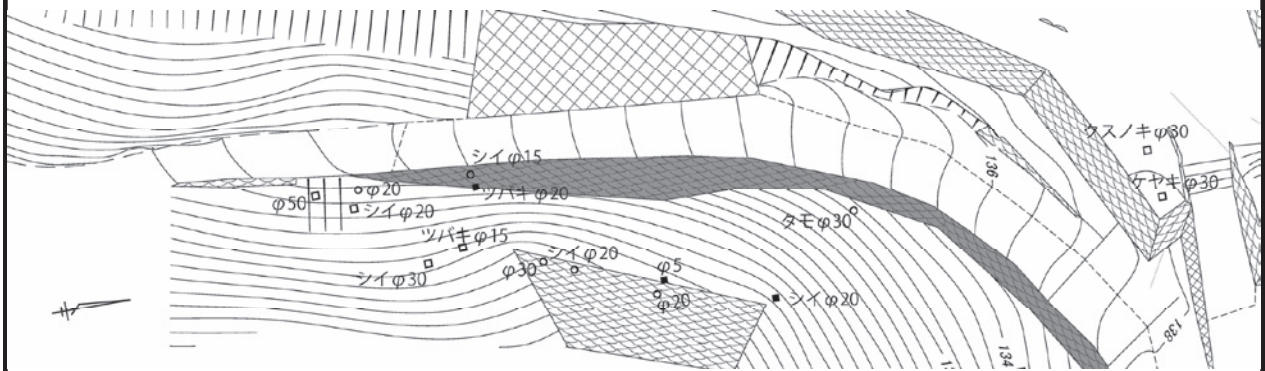
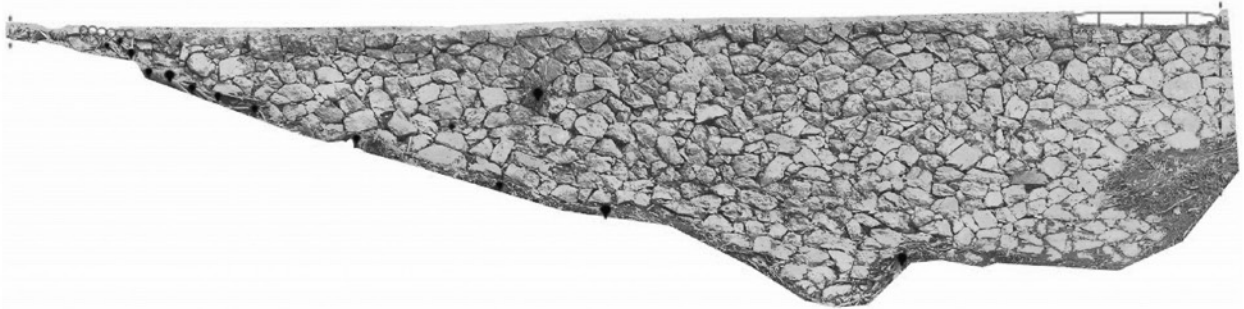
石垣番号	213		地区	本丸外曲輪		位置図 				
長さ	天部	13.68		m						
	基底部	14.16		m						
高さ	左	0.49		m						
	中央	2.36		m						
	右	4.11		m						
勾配	左	67.5		°						
	中央	51.4		°						
	右	50.2		°						
立面積	41.7		m ²							
隅角部	平面形状		反り	石材加工		石積の特徴		その他		
	左	鋳出角 出角 入角 鋳入角	有 無	野面石 粗加工石 精加工石						
		右	鋳出角 出角 入角 鋳入角	有 無	野面石 粗加工石 精加工石				折れ不明瞭	
	加工痕跡 ハツリ ノミ痕 スダレ 刻印 転用石 建物跡 その他				矢穴 有 無		海岸石 有 無		石材種類 硬砂岩	
築石部	輪取り		反り	石材加工		石積の特徴		その他		
	有 無	有 無	野面石 粗加工石 精加工石		乱積み 布積み 谷積み					
			加工痕跡 ハツリ ノミ痕 スダレ 刻印 転用石 建物跡 その他				矢穴 有 無		海岸石 有 無	
	劣化の状態									
現況		歪み	ずれ	割れ	抜け	孕み	崩れ	沈下	樹木	その他
	天部				○					
	中部				○				○	
	基底部								○	
上部構造物 (絵図等年代)										
特記事項 ・宝永6年以前(崩れ) 規模(長四間)										
石垣に影響を与える要素 ・右側上部クズレあり。 ・石材のヌケあり。 ・下部樹木が生えたり、土に覆われている。										
調査年月日	2019/1/6			調査者	株式会社 とっぺん

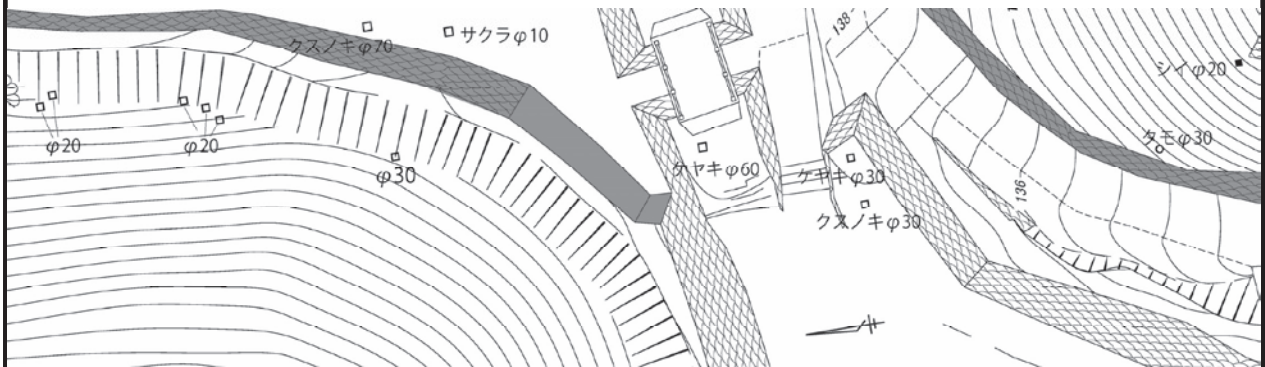
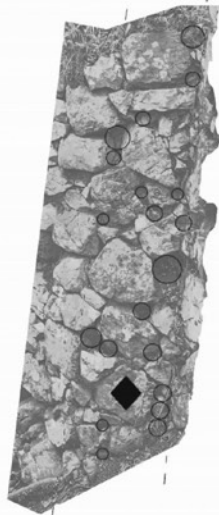
特記事項										
石垣に影響を与える要素 ・石材のヌケ多い。										
調査年月日	2019/2/15			調査者	株式会社 とっぺん

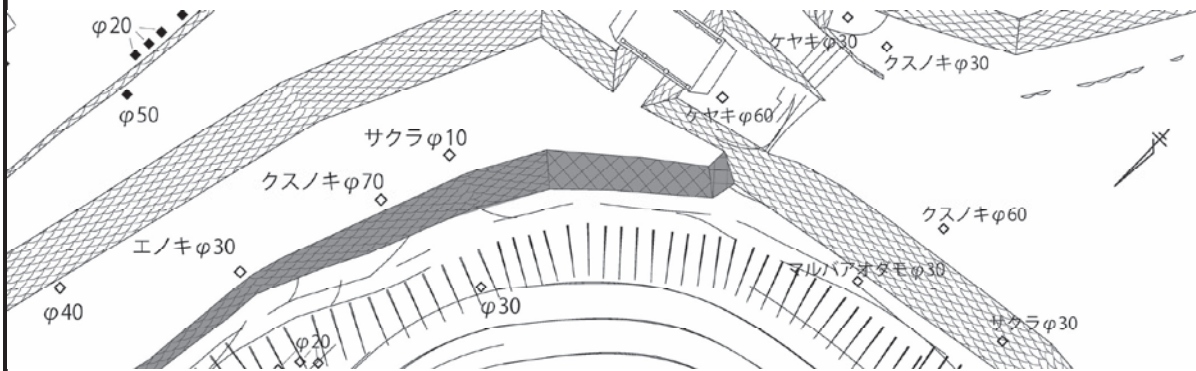
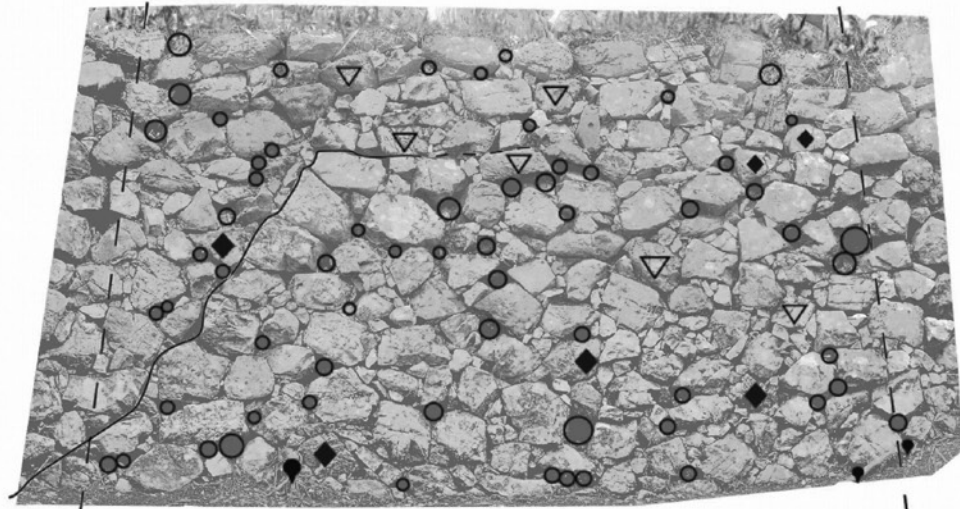
劣化の状態										
現況		歪み	ずれ	割れ	抜け	孕み	崩れ	沈下	樹木	その他
	天部				○					
	中部			○	○					
	基底部				○				○	
上部構造物 (絵図等年代)		塀(宝永6年・元文3年・延享2年・明和7年・安政2年・明治初期)								
特記事項 ・不明瞭な目地が通る。										
石垣に影響を与える要素 ・石材のワレ、ヌケあり。										
調査年月日	2019/1/6			調査者	株式会社 とっぺん

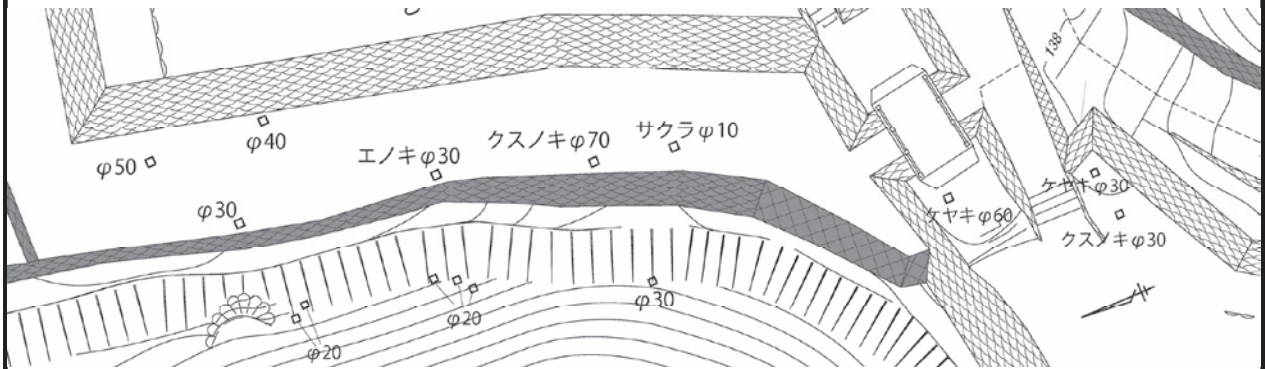
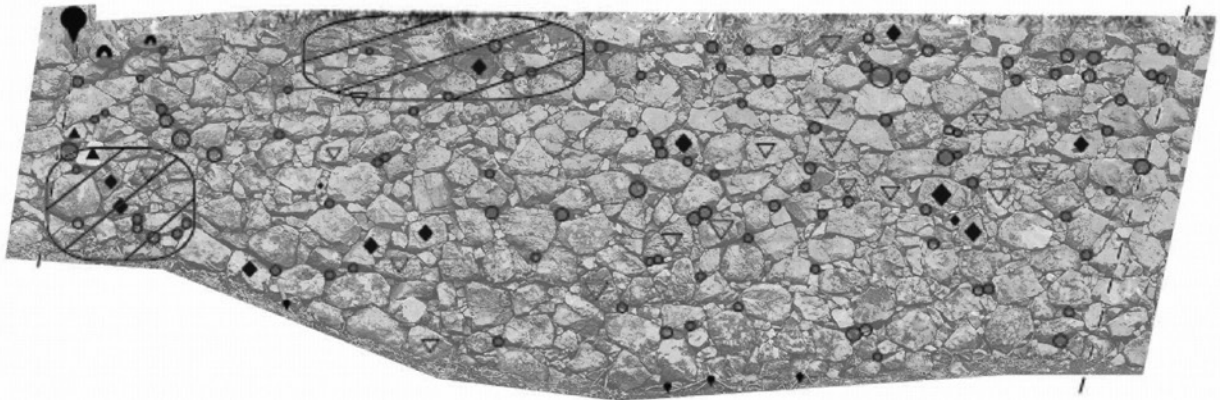
劣化の状態									
現況		歪み	ずれ	割れ	抜け	孕み	崩れ	沈下	樹木	その他
	天部				○	○			○	
	中部			○	○					
	基底部				○	○			○	
上部構造物 (絵図等年代)		塀(宝永6年・元文3年・延享2年・明和7年・安政2年・明治初期) 平櫓(元文3年)								
特記事項										
石垣に影響を与える要素 ・石材のワレ多い。 ・中央上部と左側下部にハラミあり。										
調査年月日	2019/1/6			調査者	株式会社 とっぺん

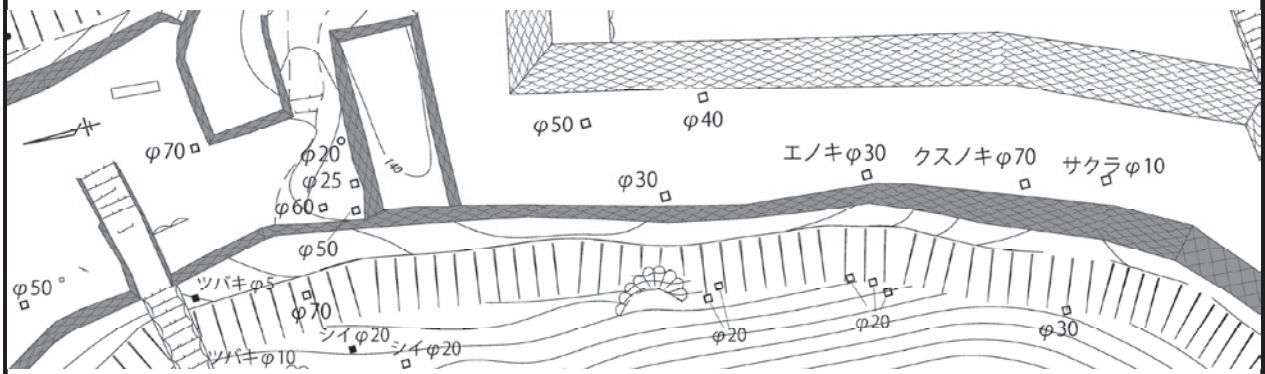
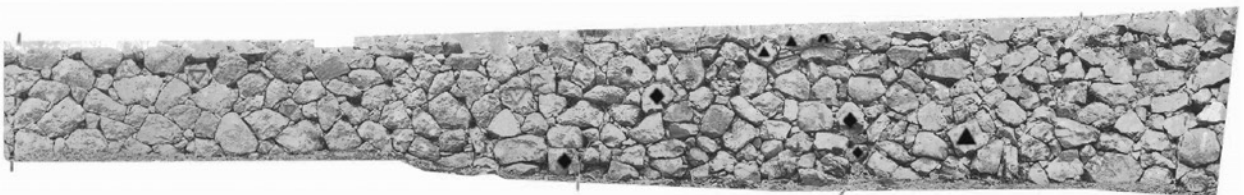
加工痕跡 <input checked="" type="radio"/> ハツリ <input type="radio"/> ノミ痕 <input type="radio"/> スダレ <input type="radio"/> 刻印 <input type="radio"/> 転用石 <input type="radio"/> 建物跡 <input type="radio"/> その他				矢穴 有 <input checked="" type="radio"/> 無		海岸石 <input checked="" type="radio"/> 有 <input type="radio"/> 無		石材種類 硬砂岩	
	劣化の状態									
現況		歪み	ずれ	割れ	抜け	孕み	崩れ	沈下	樹木	その他
	天部		○	○	○					
	中部			○	○					
	基底部									
上部構造物 (絵図等年代)		塀(宝永6年・享保19年・元文3年・延享2年・明和7年・安政2年・明治初期) 平櫓(元文3年)								
特記事項 ・左右で石材の加工度が異なる。										
石垣に影響を与える要素 ・中央部突出石材あり。 ・ワレあり。										
調査年月日	2019/1/6			調査者	株式会社 とっぺん

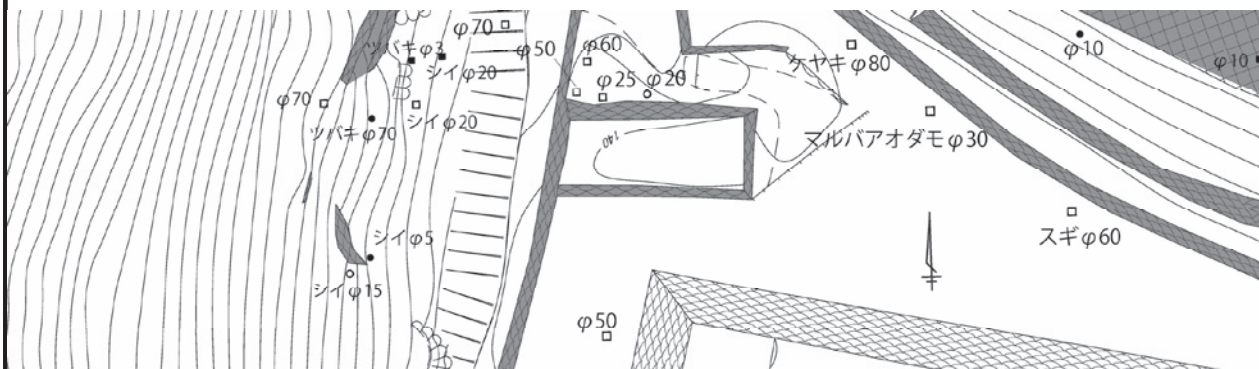
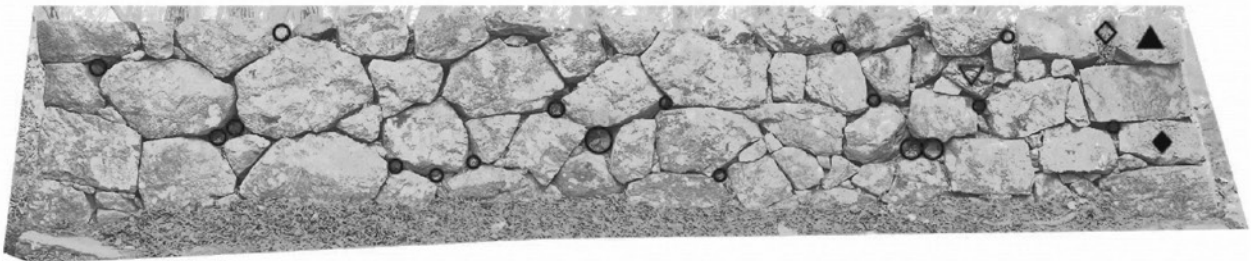
石垣番号	219		地区	本丸外曲輪		位置図 				
長さ	天部	6.99		m						
	基底部	7.39		m						
高さ	左	1.39		m						
	中央	1.24		m						
	右	1.22		m						
勾配	左	75.2		°						
	中央	73		°						
	右	73.4		°						
立面積	9.4		m ²							
隅角部	平面形状		反り	石材加工		石積の特徴		その他		
	左	鋳出角	出角		有 無	野面石	粗加工石			
		入角	鋳入角				精加工石			
	右	鋳出角	出角		有 無	野面石	粗加工石			
入角		鋳入角		精加工石						
加工痕跡				矢穴		海岸石		石材種類		
ハツリ ノミ痕 スダレ 刻印				有 無		有 無		硬砂岩		
転用石 建物跡 その他										
築石部	輪取り		反り	石材加工		石積の特徴		その他		
	有 無	有 無	有 無	野面石	粗加工石		乱積み 布積み			
					精加工石		谷積み			
	加工痕跡				矢穴		海岸石		石材種類	
ハツリ ノミ痕 スダレ 刻印				有 無		有 無		硬砂岩		
転用石 建物跡 その他										
現況	劣化の状態									
		歪み	ずれ	割れ	抜け	孕み	崩れ	沈下	樹木	その他
	天部		○		○					
	中部			○	○					
基底部										
上部構造物 (絵図等年代)		渡櫓か(享保19年・元文3年・延享2年・明和7年・安政2年・明治初期)								
特記事項										
石垣に影響を与える要素 ・石材のヌケあり。 ・右隅角部天端石がズレ。										
調査年月日	2019/1/6			調査者	株式会社 とっぺん

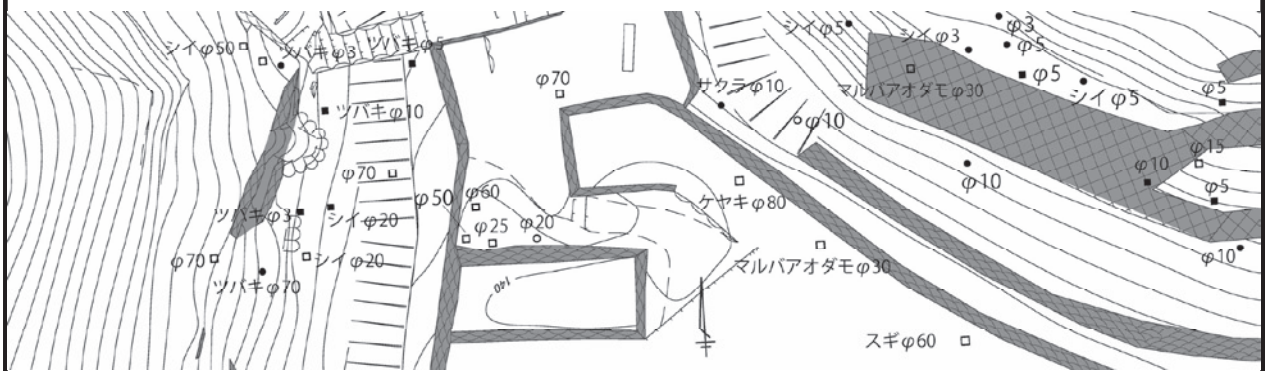
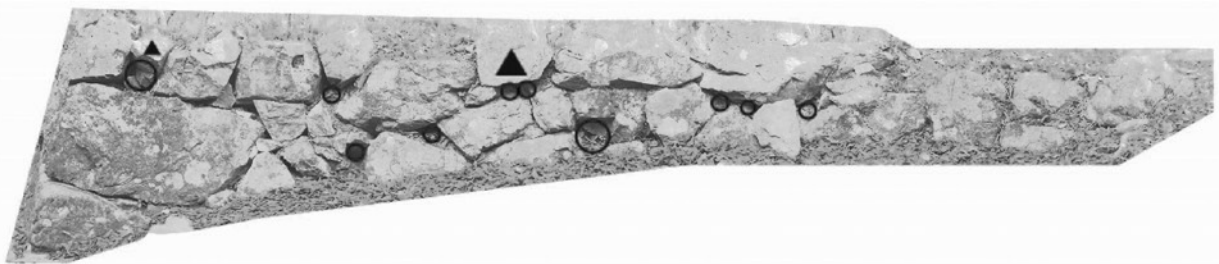
精加工石		谷積み				
	加工痕跡 ハツリ <input type="checkbox"/> ノミ痕 <input type="checkbox"/> スダレ <input type="checkbox"/> 刻印				矢穴		海岸石		石材種類	
転用石 建物跡 その他				有 <input checked="" type="checkbox"/> 無		有 <input checked="" type="checkbox"/> 無		硬砂岩		
現況	劣化の状態									
		歪み	ずれ	割れ	抜け	孕み	崩れ	沈下	樹木	その他
	天部			○	○					
	中部				○					
基底部										
上部構造物 (絵図等年代)		渡櫓か(享保19年・元文3年・延享2年・明和7年・安政2年・明治初期)								
特記事項										
石垣に影響を与える要素 ・石材のワレ、ヌケあり。・目地にモルタルあり。										
調査年月日	2019/1/6			調査者	株式会社 とっぺん

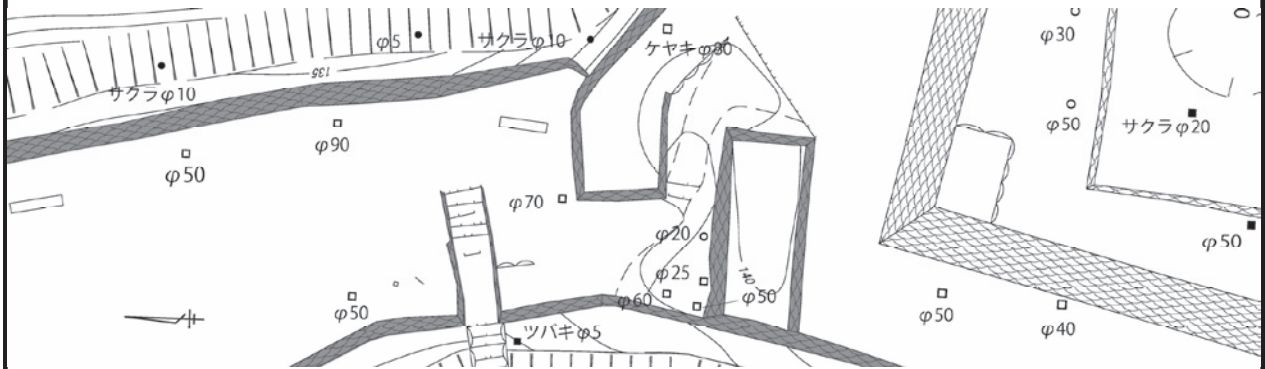
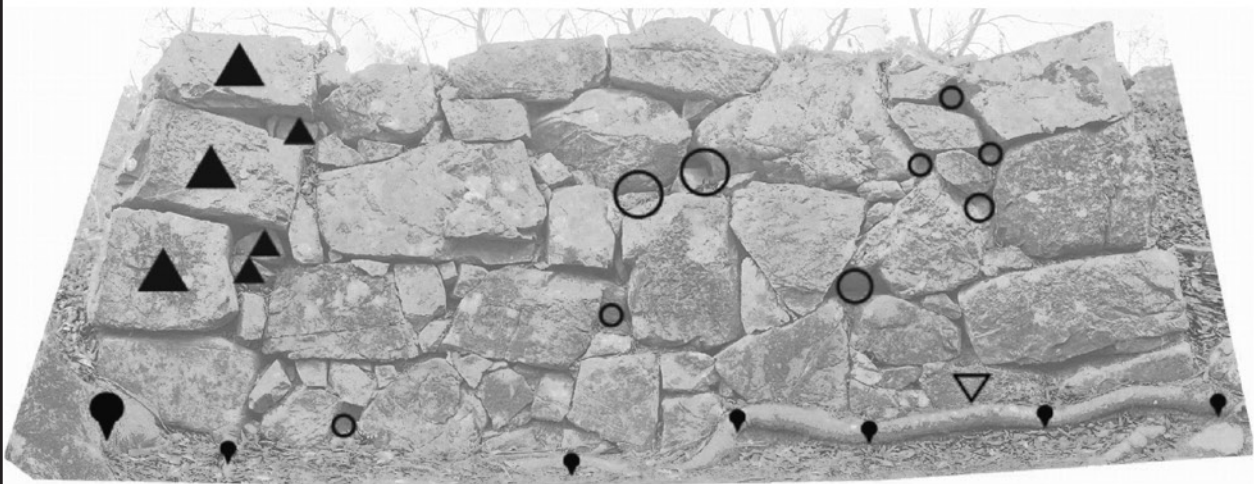
精加工石		谷積み				
	加工痕跡 ハツリ <input checked="" type="checkbox"/> ノミ痕 <input type="checkbox"/> スダレ <input type="checkbox"/> 刻印				矢穴		海岸石		石材種類	
転用石 建物跡 その他				有 <input checked="" type="checkbox"/> 無		有 <input checked="" type="checkbox"/> 無		硬砂岩		
現況	劣化の状態									
		歪み	ずれ	割れ	抜け	孕み	崩れ	沈下	樹木	その他
	天部		○		○					
	中部		○		○					
基底部								○		
上部構造物 (絵図等年代)		渡櫓か(享保19年・元文3年・延享2年・明和7年・安政2年・明治初期)								
特記事項										
石垣に影響を与える要素 ・石材のヌケあり。 ・左隅角部ズレあり(樹木の影響か)。										
調査年月日	2019/1/6			調査者	株式会社 とっぺん

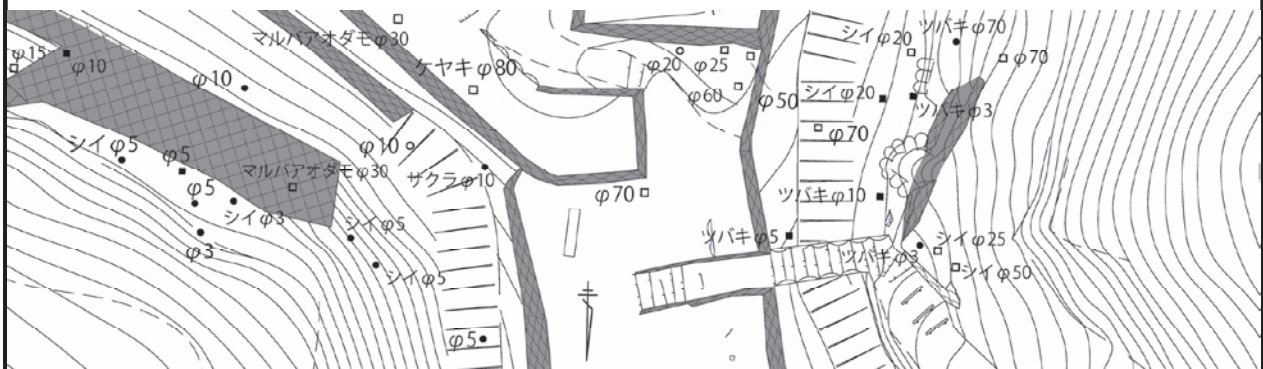
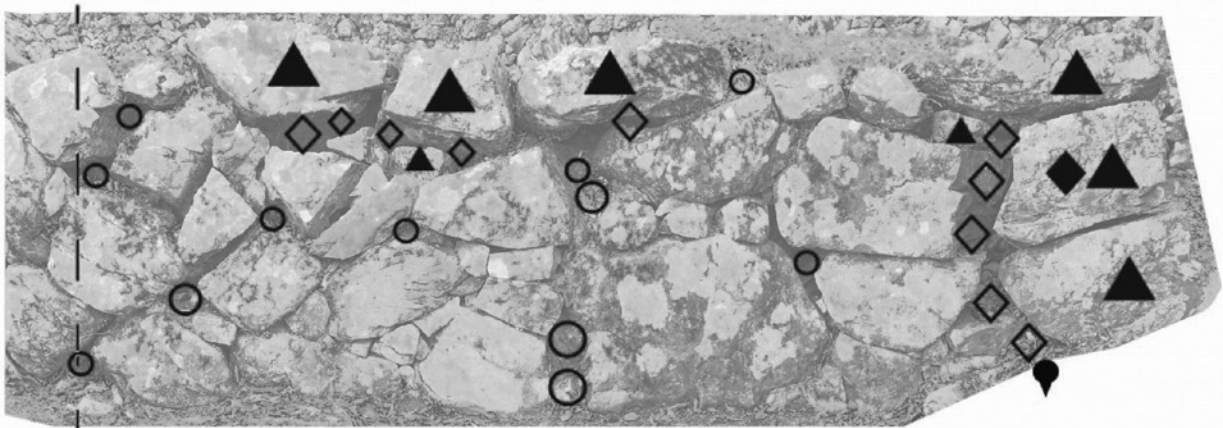
石垣番号	224		地区	本丸外曲輪		位置図 				
長さ	天部	3.29		m						
	基底部	3.8		m						
高さ	左	1.02		m						
	中央	1.12		m						
	右	1.05		m						
勾配	左	74.5		°						
	中央	70.8		°						
	右	71.8		°						
立面積	3.2		m ²							
隅角部	平面形状		反り	石材加工		石積の特徴		その他		
	左	鋸出角 出角 入角 鋸入角	有 (無)	野面石 粗加工石 精加工石						
		右	鋸出角 出角 入角 鋸入角	有 (無)	野面石 粗加工石 精加工石					
	加工痕跡 ハツリ ノミ痕 スダレ 刻印 転用石 建物跡 その他				矢穴 有 (無)		海岸石 有 (無)		石材種類 硬砂岩	
築石部	輪取り		反り	石材加工		石積の特徴		その他		
	有 (無)		有 (無)	野面石 粗加工石 精加工石		乱積み 布積み 谷積み				
	加工痕跡 ハツリ ノミ痕 スダレ 刻印 転用石 建物跡 その他				矢穴 有 (無)		海岸石 有 (無)		石材種類 硬砂岩	
	劣化の状態									
現況		歪み	ずれ	割れ	抜け	孕み	崩れ	沈下	樹木	その他
	天部		○		○					
	中部		○		○				○	
	基底部				○				○	
上部構造物 (絵図等年代)		渡櫓か(享保19年・元文3年・延享2年・明和7年・安政2年・明治初期)								
特記事項										
石垣に影響を与える要素 ・石材のヌケあり。 ・右隅角部と中央上部にズレあり(前面と上面樹木の影響か)。										
調査年月日	2019/1/6			調査者	株式会社 とっぺん

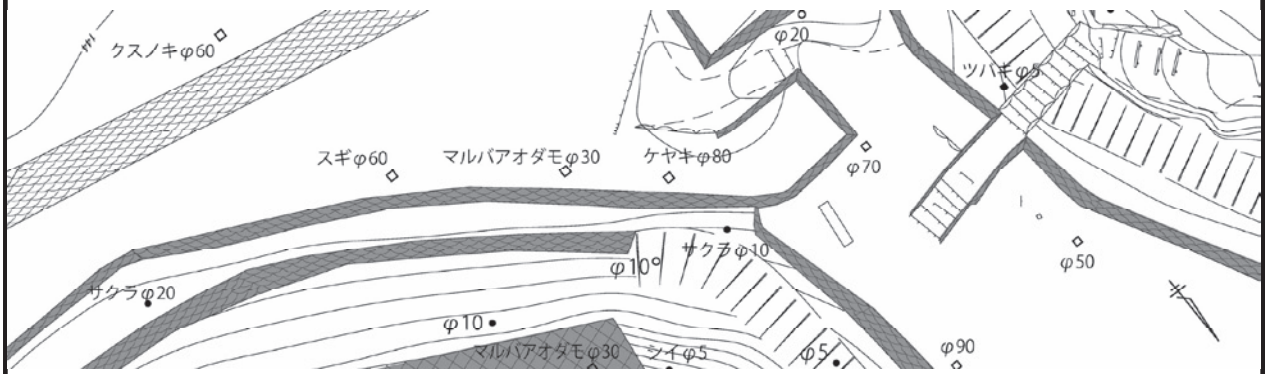
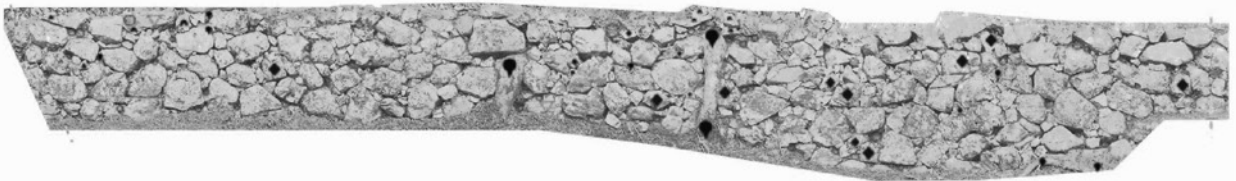
石垣番号	225		地区	本丸外曲輪						
長さ	天部	15.39		m						
	基底部	15.85		m						
高さ	左	1.31		m						
	中央	1.44		m						
	右	1.66		m						
勾配	左	63.7		°						
	中央	67.3		°						
	右	69.1		°						
立面積	25.2		m ²							
隅角部	平面形状		反り	石材加工		石積の特徴		その他		
	左	鋸出角 出角	有 (無)	野面石 粗加工石 精加工石						
		入角 鋸入角								
	右	鋸出角 出角	有 (無)	野面石 粗加工石 精加工石						
入角 鋸入角										
加工痕跡 ハツリ ノミ痕 スダレ 刻印 転用石 建物跡 その他				矢穴 有 (無)		海岸石 有 (無)		石材種類 硬砂岩		
築石部	輪取り		反り	石材加工		石積の特徴		その他		
	有 (無)	有 (無)	野面石 粗加工石 精加工石		乱積み 布積み 谷積み					
	加工痕跡 ハツリ ノミ痕 スダレ 刻印 転用石 建物跡 その他				矢穴 有 (無)		海岸石 (有) 無		石材種類 硬砂岩	
劣化の状態										
現況		歪み	ずれ	割れ	抜け	孕み	崩れ	沈下	樹木	その他
	天部		○	○	○				○	○
	中部			○	○				○	
	基底部			○					○	
上部構造物 (絵図等年代)		塀(宝永6年・享保19年・元文3年・延享2年・明和7年・安政2年・明治初期)								
特記事項										
石垣に影響を与える要素 ・石材のワレ、ヌケあり。 ・中央部上面樹木の根あり。										
調査年月日	2019/1/6			調査者	株式会社 とっぺん

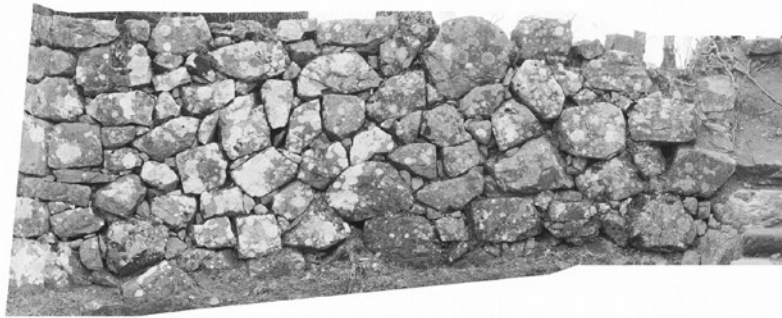
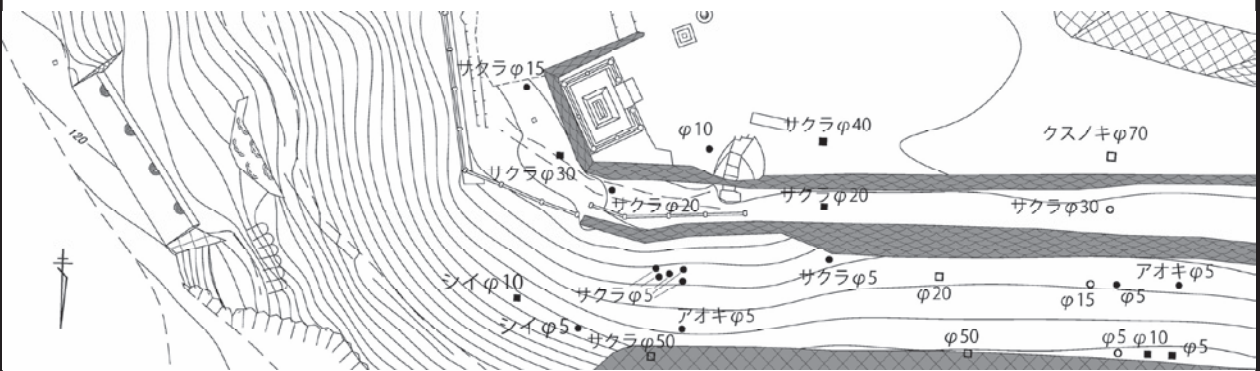
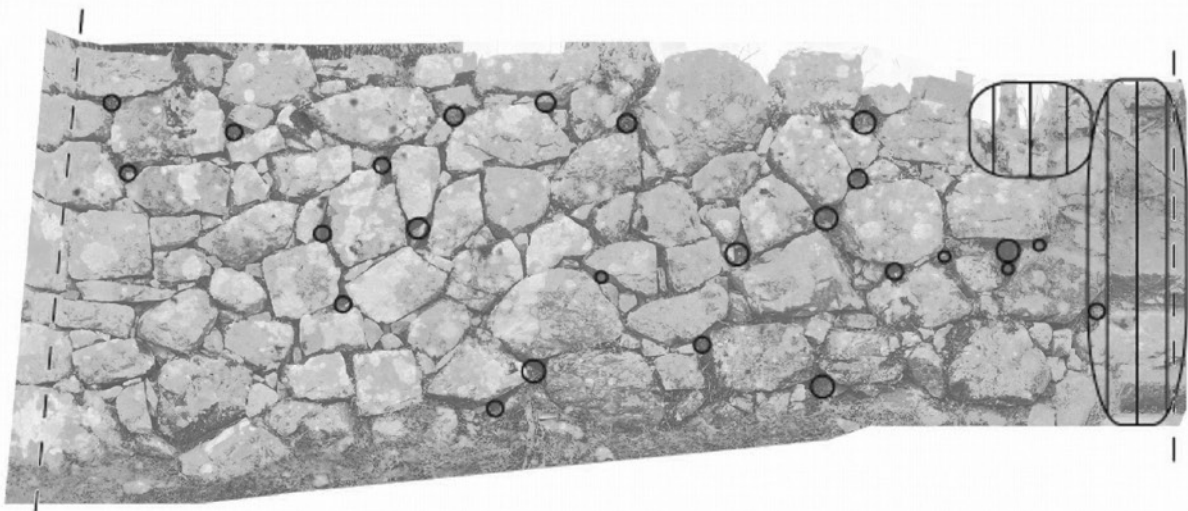
石垣番号	227		地区	本丸外曲輪						
長さ	天部	20.52		m						
	基底部	21.85		m						
高さ	左	1.48		m						
	中央	1.55		m						
	右	1.48		m						
勾配	左	70.9		°						
	中央	68.9		°						
	右	73.7		°						
立面積	35.9					m ²				
隅角部	平面形状		反り	石材加工		石積の特徴		その他		
	左	鑄出角 出角 入角 鑄入角	有 無	野面石 粗加工石 精加工石						
		右	鑄出角 出角 入角 鑄入角	有 (無)	(野面石) 粗加工石 精加工石					
	加工痕跡 ハツリ (ノミ痕) スダレ 刻印 転用石 建物跡 その他			矢穴 有 (無)		海岸石 (有) 無		石材種類 硬砂岩		
築石部	輪取り	反り	石材加工		石積の特徴		その他			
	有 (無)	有 (無)	(野面石) 粗加工石 精加工石		(乱積み) 布積み 谷積み					
	加工痕跡 ハツリ ノミ痕 スダレ 刻印 転用石 建物跡 その他			矢穴 有 (無)		海岸石 (有) 無		石材種類 硬砂岩、石灰岩		
	劣化の状態									
現況		歪み	ずれ	割れ	抜け	孕み	崩れ	沈下	樹木	その他
	天部		○	○	○	○	○			○
	中部				○		○			
	基底部				○					
上部構造物 (絵図等年代)		塀(宝永6年・享保19年・元文3年・延享2年・明和7年・安政2年・明治初期) 平櫓(享保19年・元文3年)								
特記事項 ・石垣228と同一。 ・排水溝?あり。 ・享保19年(孕み) 規模(高さ一間・長二間三尺) ・明和6年(孕み) 規模(高さ一間・幅三間)										
石垣に影響を与える要素 ・石材のワレ、ヌケあり。 ・右側ハラミあり。 ・左側クズレあり。										
調査年月日	2019/1/6			調査者	株式会社 とっぺん

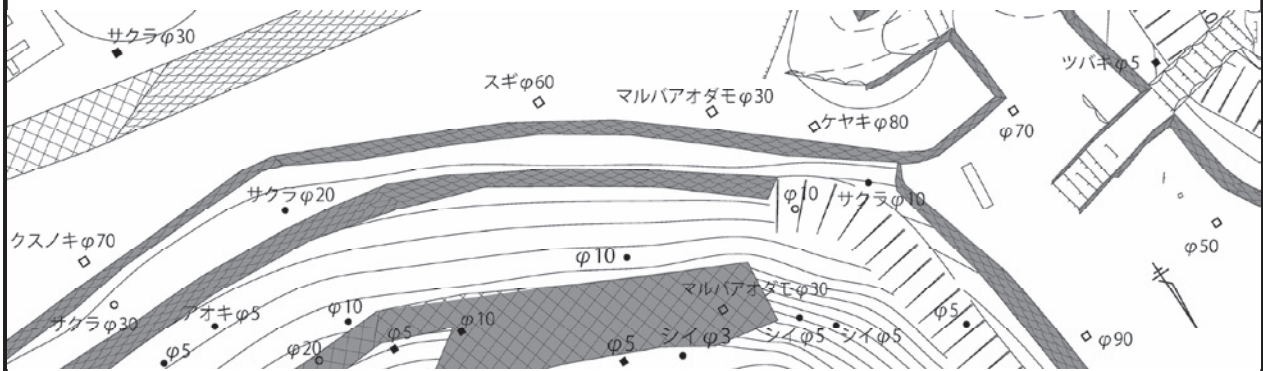
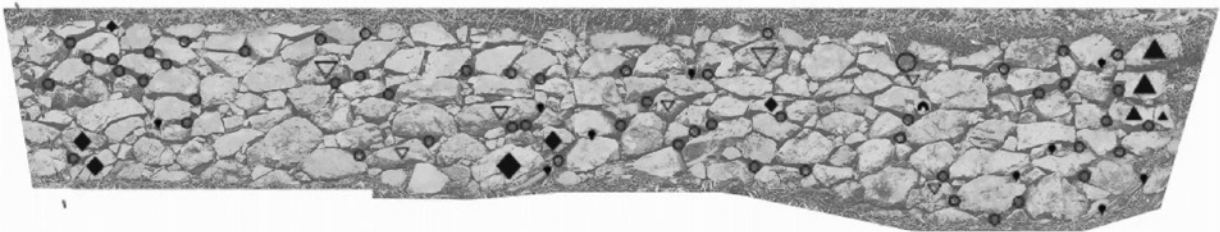
石垣番号	229		地区	本丸外曲輪		位置図

劣化の状態											
現況		歪み	ずれ	割れ	抜け	孕み	崩れ	沈下	樹木	その他	
	天部		○		○						
	中部			○	○						
	基底部			○							
上部構造物 (絵図等年代)											
特記事項											
石垣に影響を与える要素 ・石材のヌケあり。 ・右側ズレあり。											
調査年月日	2019/1/28			調査者	株式会社 とっぺん

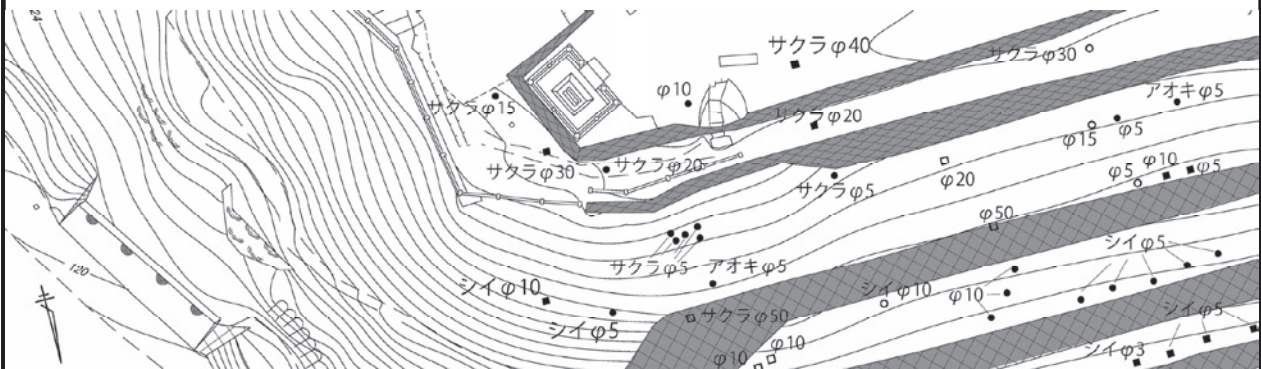
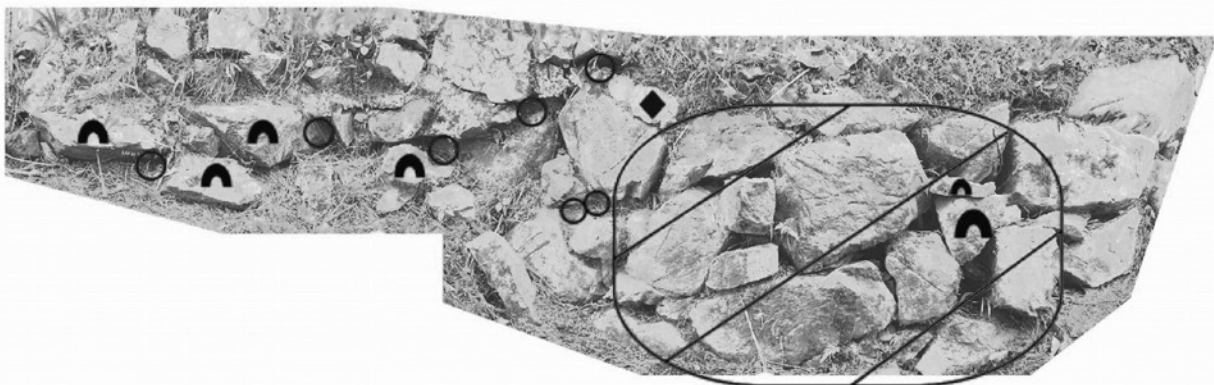
石垣番号	233		地区	本丸外曲輪		位置図

長さ	天部	5.3		m						
	基底部	5.12		m						
高さ	左	1.05		m						
	中央	1.95		m						
	右	2.26		m						
勾配	左	49.4		°						
	中央	49.3		°						
	右	49.7		°						
立面積	12.2		m ²							
隅角部	平面形状		反り	石材加工		石積の特徴		その他		
	左	鋸出角 出角 入角 鋸入角	有 無	野面石 粗加工石 精加工石						
		右	鋸出角 出角 入角 鋸入角	有 (無)	野面石 粗加工石 精加工石					
	加工痕跡 ハツリ ノミ痕 スダレ 刻印 転用石 建物跡 その他				矢穴 有 (無)		海岸石 有 (無)		石材種類 硬砂岩	
築石部	輪取り		反り	石材加工		石積の特徴		その他		
	有 (無)		有 (無)	野面石 粗加工石 精加工石		乱積み 布積み 谷積み				
	加工痕跡 ハツリ ノミ痕 スダレ 刻印 転用石 建物跡 その他				矢穴 有 (無)		海岸石 有 (無)		石材種類 硬砂岩	
	劣化の状態									
現況		歪み	ずれ	割れ	抜け	孕み	崩れ	沈下	樹木	その他
	天部									○
	中部				○	○				
	基底部					○				
上部構造物 (絵図等年代)										
特記事項										
石垣に影響を与える要素 ・石材のヌケあり。 ・中央部ハラミ、突出石材あり。 ・目地にモルタルあり。										
調査年月日	2019/1/28			調査者	株式会社 とっぺん

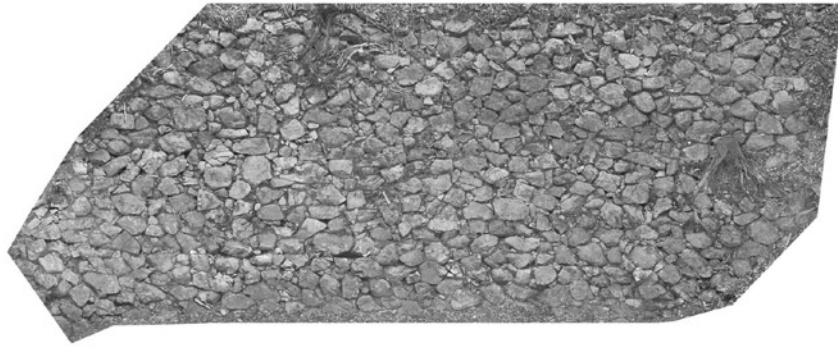
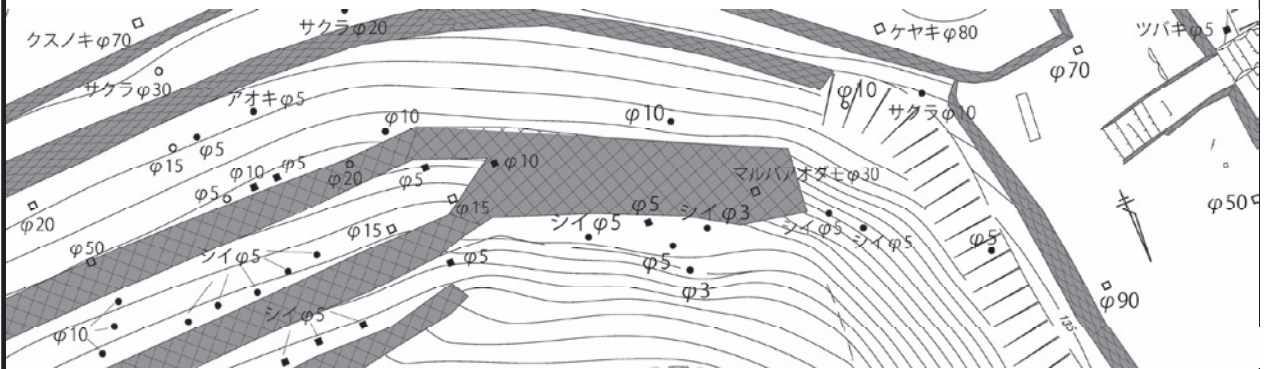
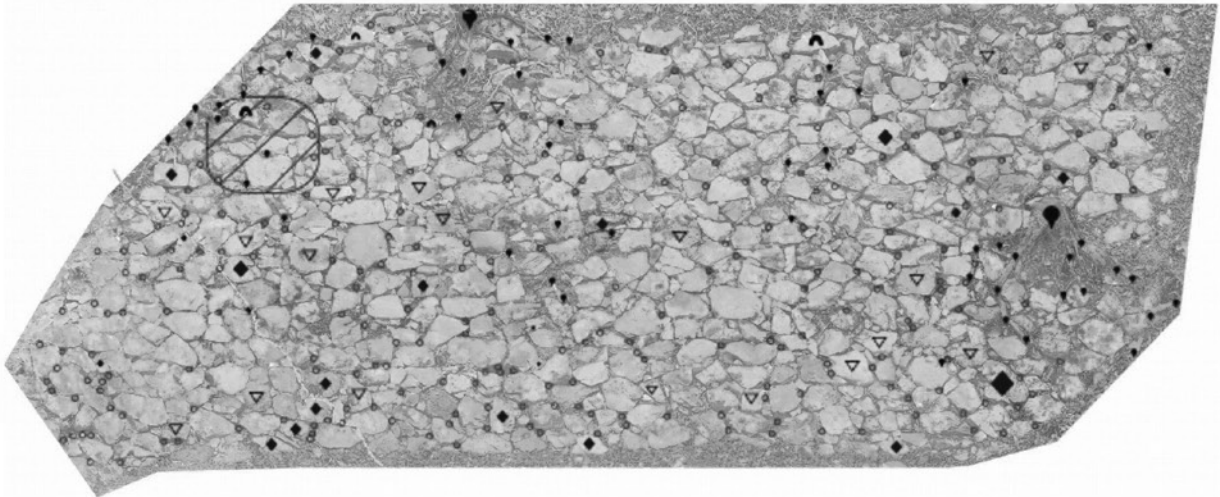
石垣番号	234		地区	本丸外曲輪		位置図 				
長さ	天部	11.72		m						
	基底部	10.55		m						
高さ	左	4.35		m						
	中央	4.28		m						
	右	4.64		m						
勾配	左	54.3		°						
	中央	56.9		°						
	右	53		°						
立面積	66.9		m ²							
隅角部	平面形状		反り	石材加工		石積の特徴		その他		
	左	鋸出角 出角 入角 鋸入角	有 <input checked="" type="radio"/> 無	野面石 粗加工石 精加工石						
		右	鋸出角 出角 入角 鋸入角	有 無	野面石 粗加工石 精加工石					
	加工痕跡 ハツリ ノミ痕 スダレ 刻印 転用石 建物跡 その他				矢穴 有 <input checked="" type="radio"/> 無		海岸石 有 <input checked="" type="radio"/> 無		石材種類 硬砂岩	
築石部	輪取り		反り	石材加工		石積の特徴		その他		
	有 <input checked="" type="radio"/> 無	有 <input checked="" type="radio"/> 無	野面石 粗加工石 精加工石		乱積み 布積み 谷積み					
			加工痕跡 ハツリ ノミ痕 スダレ 刻印 転用石 建物跡 その他				矢穴 有 <input checked="" type="radio"/> 無		海岸石 <input checked="" type="radio"/> 有 無	
	劣化の状態									
現況		歪み	ずれ	割れ	抜け	孕み	崩れ	沈下	樹木	その他
	天部			○	○	○			○	○
	中部			○	○	○			○	
	基底部			○	○					
上部構造物 (絵図等年代)										
特記事項										
石垣に影響を与える要素 ・石材のワレ、ヌケあり。 ・左側上部ハラミあり。 ・石垣面から樹木あり。

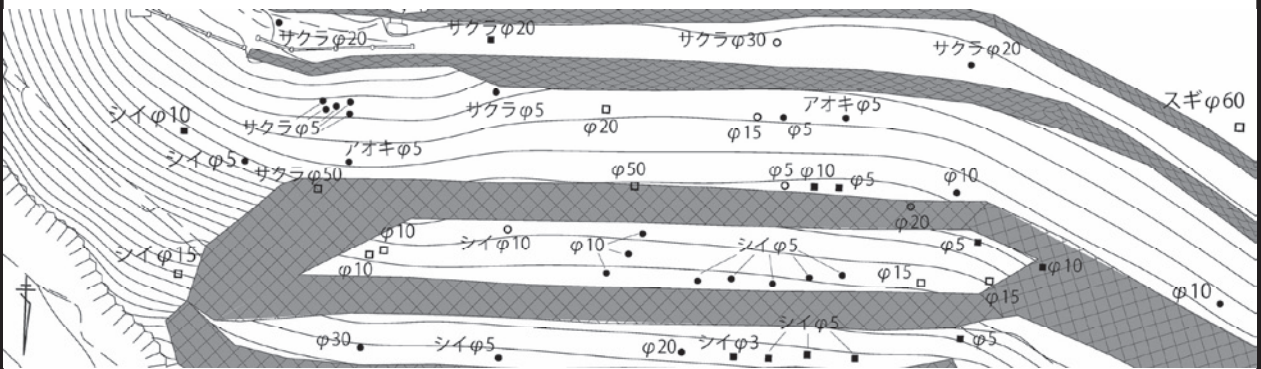
石垣番号	235		地区	本丸外曲輪						
長さ	天部	29.71	m							
	基底部	29.54	m							
高さ	左	1.82	m							
	中央	2.75	m							
	右	2.01	m							
勾配	左	59.7	°							
	中央	60.4	°							
	右	60.2	°							
立面積	64.8		m ²							
隅角部	平面形状		反り	石材加工		石積の特徴		その他		
	左	鋸出角 出角 入角 鋸入角	有 (無)	野面石 粗加工石 精加工石				平面形状カーブ		
		右	鋸出角 出角 入角 鋸入角	有 (無)	野面石 粗加工石 精加工石					
	加工痕跡 ハツリ ノミ痕 スダレ 刻印 転用石 建物跡 その他				矢穴 有 (無)		海岸石 有 (無)		石材種類 硬砂岩	
築石部	輪取り		反り	石材加工		石積の特徴		その他		
	有 (無)		有 (無)	野面石 粗加工石 精加工石		乱積み 布積み 谷積み				
	加工痕跡 ハツリ ノミ痕 スダレ 刻印 転用石 建物跡 その他				矢穴 有 (無)		海岸石 (有) 無		石材種類 硬砂岩、石灰岩	
	劣化の状態									
現況		歪み	ずれ	割れ	抜け	孕み	崩れ	沈下	樹木	その他
	天部			○	○				○	
	中部			○	○				○	
	基底部				○				○	
上部構造物 (絵図等年代)										
特記事項 ・享保19年(崩れ) 規模(高さ拾二間三尺・長さ拾間四尺)										
石垣に影響を与える要素 ・石材のワレ、ヌケ多い。 ・中央部樹木根あり。										
調査年月日	2019/1/28			調査者	株式会社 とっぺん

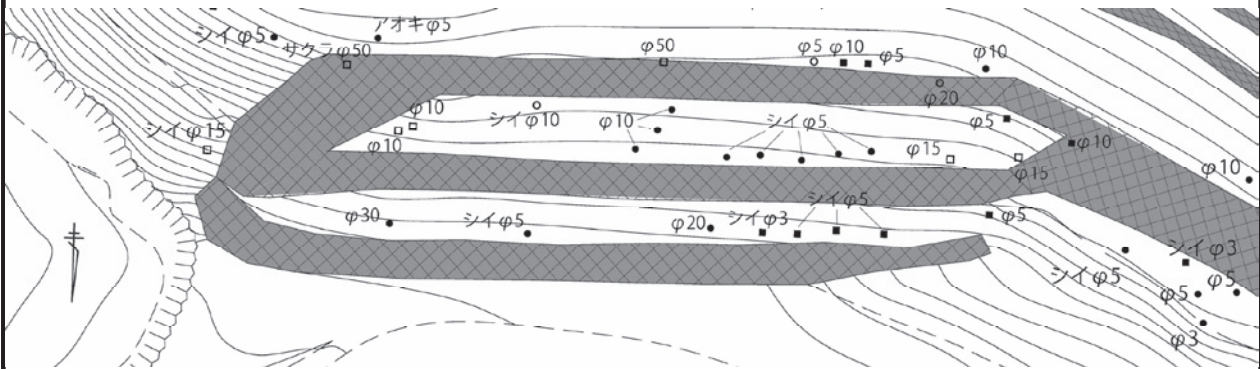
石垣番号	236		地区	本丸外曲輪		位置図 				
長さ	天部	28.21	m							
	基底部	26.38	m							
高さ	左	1.51	m							
	中央	1.33	m							
	右	1.79	m							
勾配	左	32.5	°							
	中央	25.6	°							
	右	44.5	°							
立面積	83.6				m ²					
隅角部	平面形状		反り	石材加工		石積の特徴		その他		
	左	鋸出角 出角	有 (無)	(野面石) 粗加工石 精加工石				平面形状カーブ		
		入角 鋸入角								
	右	鋸出角 出角	有 (無)	(野面石) 粗加工石 精加工石						
入角 鋸入角										
加工痕跡 ハツリ ノミ痕 スダレ 刻印 転用石 建物跡 その他				矢穴 有 (無)		海岸石 有 (無)		石材種類 硬砂岩		
築石部	輪取り		反り	石材加工		石積の特徴		その他		
	有 (無)	有 (無)	(野面石) 粗加工石 精加工石		(乱積み) 布積み 谷積み					
	加工痕跡 ハツリ ノミ痕 スダレ 刻印 転用石 建物跡 その他				矢穴 有 (無)		海岸石 (有) 無		石材種類 硬砂岩	
劣化の状態										
現況		歪み	ずれ	割れ	抜け	孕み	崩れ	沈下	樹木	その他
	天部				○					○
	中部			○	○				○	
	基底部				○				○	
上部構造物 (絵図等年代)										
特記事項 ・享保19年(崩れ) 規模(高さ拾二間三尺・長さ拾間四尺)										
石垣に影響を与える要素 ・石材ヌケ多い。 ・中央上部突出石材あり。										
調査年月日	2019/1/28			調査者	株式会社 とっぺん

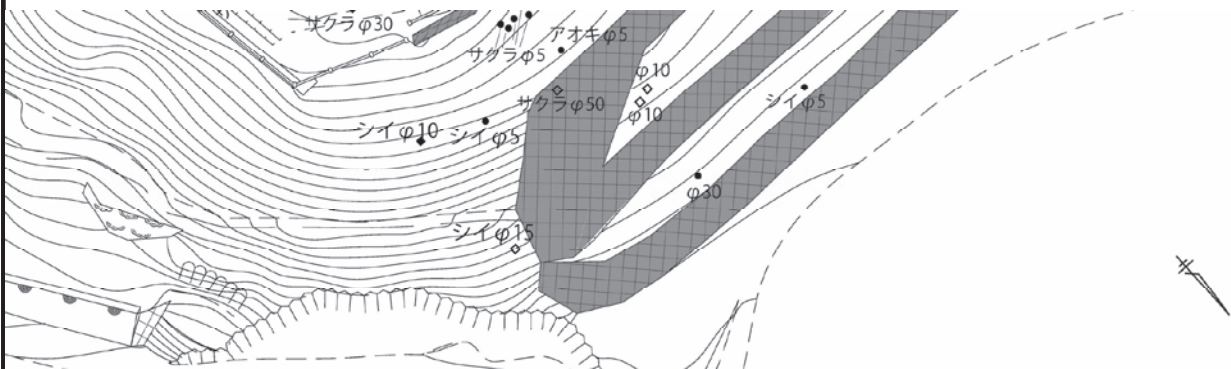
石垣番号	238		地区	本丸外曲輪						
長さ	天部	2.21	m							
	基底部	2.11	m							
高さ	左	14.28	m							
	中央	13.56	m							
	右	13.7	m							
勾配	左	60.6	°							
	中央	52.3	°							
	右	50.3	°							
立面積	29.9				m ²					
隅角部	平面形状		反り	石材加工		石積の特徴		その他		
	左	鋳出角 出角 入角 鋳入角	有 無	野面石 粗加工石 精加工石						
		右	鋳出角 出角 入角 鋳入角	有 (無)	野面石 粗加工石 精加工石				平面形状カブ	
	加工痕跡 ハツリ ノミ痕 スダレ 刻印 転用石 建物跡 その他				矢穴 有 (無)		海岸石 有 (無)		石材種類 硬砂岩	
築石部	輪取り		反り	石材加工		石積の特徴		その他		
	有 (無)		有 (無)	野面石 粗加工石 精加工石		乱積み 布積み 谷積み				
	加工痕跡 ハツリ ノミ痕 スダレ 刻印 転用石 建物跡 その他				矢穴 有 (無)		海岸石 有 (無)		石材種類 硬砂岩、石灰岩	
	劣化の状態									
現況		歪み	ずれ	割れ	抜け	孕み	崩れ	沈下	樹木	その他
	天部				○				○	
	中部			○	○				○	
	基底部			○						
上部構造物 (絵図等年代)										
特記事項 ・享保19年(崩れ) 規模(高さ拾二間三尺・長さ拾間四尺)										
石垣に影響を与える要素 ・石材のヌケ多い。 ・上部に巨大樹木あり。										
調査年月日	2019/1/28			調査者	株式会社 とっぺん
