佐伯城跡石垣調査票

調査年月日	2018/1/23			調査者	株式会社 とっぺん

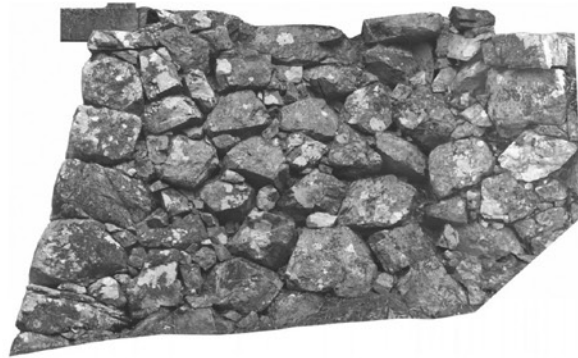
全体写真

石垣番号	301		地区	二の丸		位置図 				
長さ	天部	3.48		m						
	基底部	3.27		m						
高さ	左	2.53		m						
	中央	2.24		m						
	右	1.48		m						
勾配	左	73.8		°						
	中央	73.5		°						
	右	76.6		°						
立面積	8.27		m <sup>2</sup>							
隅角部	平面形状		反り	石材加工		石積の特徴		その他		
	左	鋳出角 <b>出角</b>	有 <b>無</b>	<b>野面石</b> 粗加工石 精加工石						
		入角 鋳入角								
	右	鋳出角 出角	有 <b>無</b>	<b>野面石</b> 粗加工石 精加工石						
入角 <b>鋳入角</b>										
加工痕跡 <b>ハツリ</b> <b>ノミ痕</b> スダレ 刻印 転用石 建物跡 その他				矢穴 有 <b>無</b>		海岸石 有 <b>無</b>		石材種類 硬砂岩		
築石部	輪取り		反り	石材加工		石積の特徴		その他		
	有 <b>無</b>		有 <b>無</b>	<b>野面石</b> 粗加工石 精加工石		<b>乱積み</b> 布積み 谷積み				
	加工痕跡 ハツリ ノミ痕 スダレ 刻印 転用石 建物跡 その他				矢穴 有 <b>無</b>		海岸石 有 <b>無</b>		石材種類 硬砂岩	
	劣化の状態									
現況		歪み	ずれ	割れ	抜け	孕み	崩れ	沈下	樹木	その他
	天部		○	○	○	○			○	○
	中部			○	○					
	基底部								○	
上部構造物 (絵図等年代)		廊下橋(宝永6年・元文3年・延享2年・明和7年・安政2年・明治初期)								
特記事項 ・左隅角部、目地を境に稜線角度異なる。										
石垣に影響を与える要素 ・左側上部ハラミあり、コンクリート橋の影響か。 ・右側上部、突出石垣あり。上部の樹木の影響か？ ・角石のワレが多い。 ・基底部に樹木根あり、上面の樹木根か？ ・石材のワレ、ヌケあり。

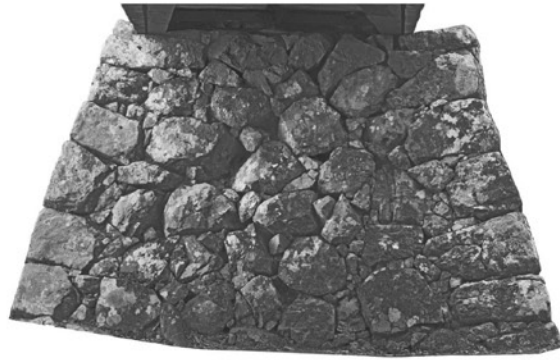
全体写真

築石部	輪取り		反り	石材加工		石積の特徴		その他		
	有 <input checked="" type="checkbox"/> 無		有 <input checked="" type="checkbox"/> 無	<input checked="" type="checkbox"/> 野面石 粗加工石 <input type="checkbox"/> 精加工石		<input checked="" type="checkbox"/> 乱積み 布積み <input type="checkbox"/> 谷積み				
	加工痕跡 <input type="checkbox"/> ハツリ <input checked="" type="checkbox"/> ノミ痕 <input type="checkbox"/> スダレ <input type="checkbox"/> 刻印 <input type="checkbox"/> 転用石 <input type="checkbox"/> 建物跡 <input type="checkbox"/> その他				矢穴 <input type="checkbox"/> 有 <input checked="" type="checkbox"/> 無		海岸石 <input type="checkbox"/> 有 <input checked="" type="checkbox"/> 無		石材種類 硬砂岩	
	劣化の状態									
現況		歪み	ずれ	割れ	抜け	孕み	崩れ	沈下	樹木	その他
	天部									○
	中部			○	○					
	基底部			○					○	
上部構造物 (絵図等年代)		廊下橋(宝永6年・元文3年・延享2年・明和7年・安政2年・明治初期)								
特記事項										
<ul style="list-style-type: none"> <li>・左隅角下部に刻印石あり(Φマークと文字?)</li> <li>・左右隅角部、目地を境に稜線角度異なる。</li> </ul>

石垣に影響を与える要素										
<ul style="list-style-type: none"> <li>・基底部に樹木根あり、上面の樹木根か?</li> <li>・石材のワレ、ヌケあり。</li> <li>・上面にコンクリート橋あり。</li> </ul>										
調査年月日	2018/1/23			調査者	株式会社 とっぺん

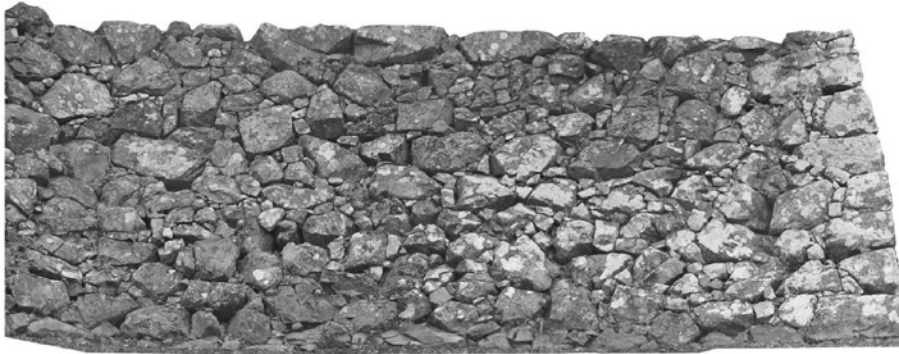
全体写真

天部			○	○				○	
	中部			○	○					
	基底部			○	○					
上部構造物 (絵図等年代)		塀(宝永6年・元文3年・延享2年・明和7年・安政2年・明治初期)								
特記事項 ・右隅角部、目地を境に稜線角度異なる。 ・安政元年(崩れ) 規模(高さ・一間四方)										
石垣に影響を与える要素 ・右側上部、突出石垣あり、樹木の影響か？ ・石材のワレ、ヌケあり。										
調査年月日	2018/1/24			調査者	株式会社 とっぺん

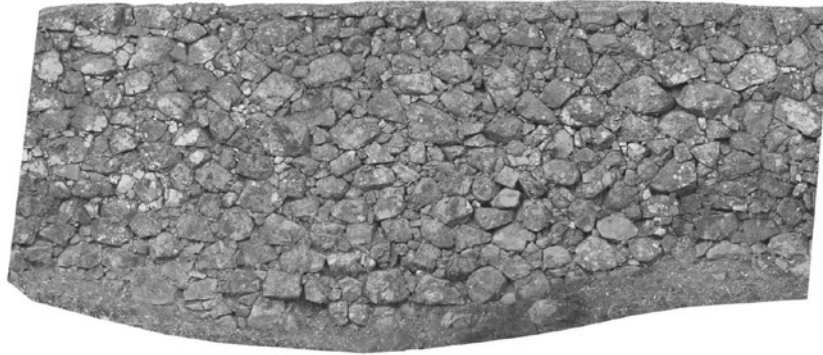
全体写真

石垣番号	307		地区	二の丸						
長さ	天部	10.94		m						
	基底部	11.1		m						
高さ	左	3.74		m						
	中央	4.56		m						
	右	3.55		m						
勾配	左	68.2		°						
	中央	68.6		°						
	右	72.4		°						
立面積	48.1		m <sup>2</sup>							
隅角部	平面形状		反り	石材加工		石積の特徴		その他		
	左	鋸出角 出角 入角 <b>鋸入角</b>	有 <b>無</b>	<b>野面石</b> 粗加工石 精加工石						
		右	鋸出角 出角 入角 <b>鋸入角</b>	有 <b>無</b>	<b>野面石</b> 粗加工石 精加工石					
	加工痕跡 ハツリ ノミ痕 スダレ 刻印 転用石 建物跡 その他				矢穴 有 <b>無</b>		海岸石 有 <b>無</b>		石材種類 硬砂岩	
築石部	輪取り		反り	石材加工		石積の特徴		その他		
	有 <b>無</b>		有 <b>無</b>	<b>野面石</b> 粗加工石 精加工石		<b>乱積み</b> 布積み 谷積み				
	加工痕跡 ハツリ <b>ノミ痕</b> スダレ 刻印 転用石 建物跡 その他				矢穴 有 <b>無</b>		海岸石 <b>有</b> 無		石材種類 硬砂岩	
	劣化の状態									
現況		歪み	ずれ	割れ	抜け	孕み	崩れ	沈下	樹木	その他
	天部			○	○					
	中部				○					
	基底部				○					
上部構造物 (絵図等年代)		塀(宝永6年・元文3年・延享2年・明和7年・安政2年・明治初期)								
特記事項 ・中央部下部に岩盤確認。										
石垣に影響を与える要素 ・中央部下部に築石クラスのヌケあり。 ・石材のワレ、ヌケあり。										
調査年月日	2018/1/24			調査者	株式会社 とっぺん

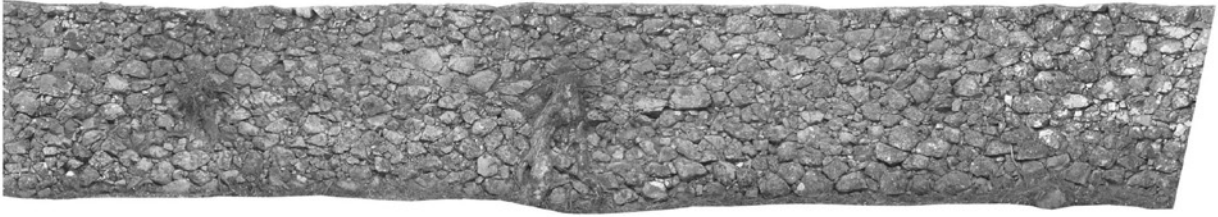
全体写真

基底部			○	○				○	
上部構造物 (絵図等年代)		塀(宝永6年・元文3年・延享2年・明和7年・安政2年・明治初期)								
特記事項										
石垣に影響を与える要素 ・中央部と左側、ハラミ、ワレ、突出石材あり。石垣面から樹木が生えている。 ・石材のワレ、ヌケあり。										
調査年月日	2018/1/24			調査者	株式会社 とっぺん

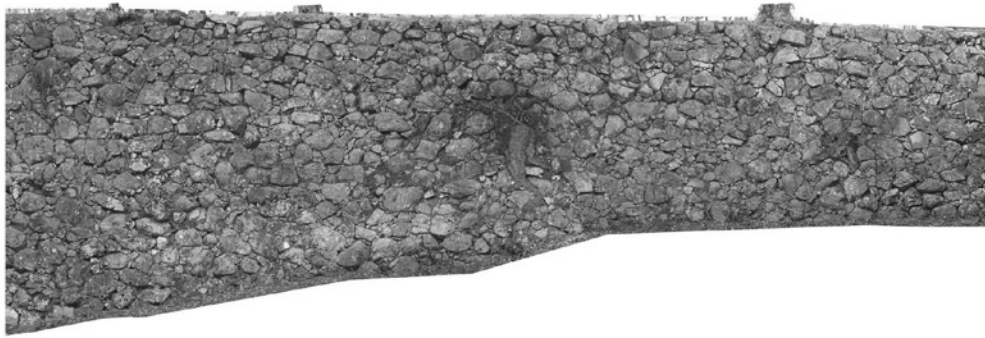
全体写真

特記事項 ・中央部矢穴石あり。										
石垣に影響を与える要素 ・石材のワレ、ヌケあり。 ・石垣面より樹木あり。 ・中央部と右側にハラミあり。 ・右側沈下あり。										
調査年月日	2019/2/15			調査者	株式会社 とっぺん

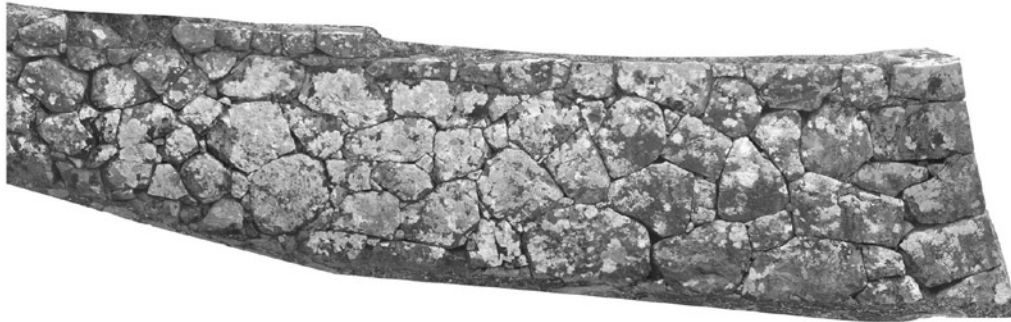
全体写真

上部構造物 (絵図等年代)		渡櫓(宝永6年・元文3年・延享2年・明和7年・安政2年・明治初期)								
特記事項										
<ul style="list-style-type: none"> <li>・左側の目地を境に石材の大きさと石材加工度が異なる。</li> <li>・右隅角部、目地を境に稜線角度異なる。</li> <li>・安政元年(孕み) 規模(高さ八尺・幅一間半程)</li> </ul>										
石垣に影響を与える要素										
<ul style="list-style-type: none"> <li>・左側上部にハラミ、突出石材、クズレあり。上面の樹木の影響か？</li> </ul>										
調査年月日	2018/1/24			調査者	株式会社 とっぺん

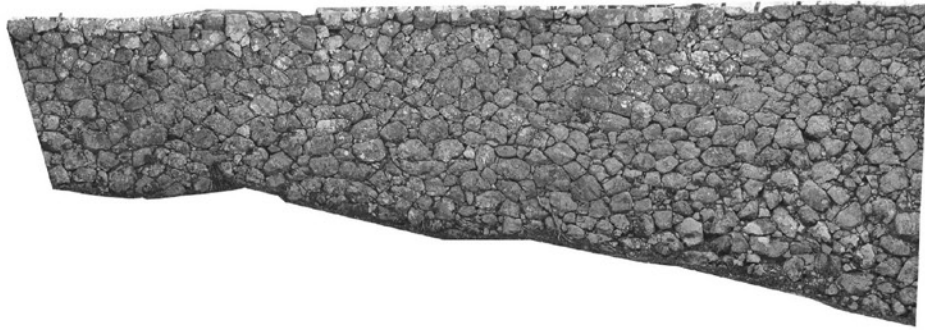
全体写真

特記事項 ・安政元年(崩れ) 規模(高さ二間・幅拾間) ・左右で石材の加工度が異なる。										
石垣に影響を与える要素 ・右側下部に石材のワレ、ヌケ多い。										
調査年月日	2019/2/15			調査者	株式会社 とっぺん

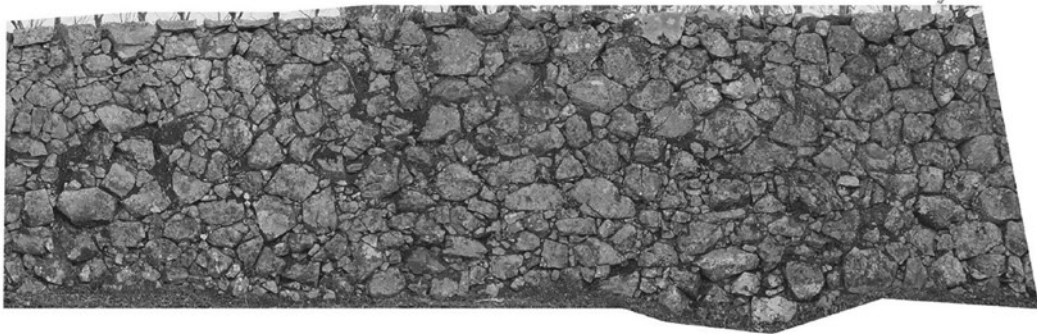
全体写真

中部		○	○		○			○	○
基底部			○							
上部構造物 (絵図等年代)		塀(宝永6年・元文3年・延享2年・明和7年・安政2年・明治初期)								
特記事項 ・安政元年(崩れ) 規模(高さ二間・幅拾間)										
石垣に影響を与える要素 ・石材のワレ、ヌケあり。 ・中央部ハラミあり。 ・左側上部突出石材あり。										
調査年月日	2019/2/15			調査者	株式会社 とっぺん

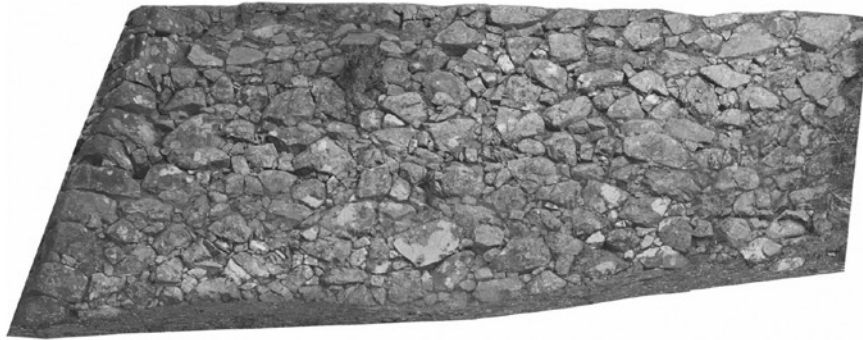
全体写真

天部				○					○
	中部		○	○	○	○			○	
	基底部			○	○					
上部構造物 (絵図等年代)		堀(宝永6年・元文3年・延享2年・明和7年・安政2年・明治初期) 二重櫓(宝永6年・元文3年・延享2年・明和7年・安政2年・明治初期)								
特記事項 ・左側上部、石垣面の角度異なる。目地から上部は後世の積み替えか？										
石垣に影響を与える要素 ・左隅角部、角石のワレ多い。 ・左側と中央部にハラミあり。石垣面から生えている樹木の影響か？ ・左側上部、塩ビ管あり。水路か？										
調査年月日	2018/2/8			調査者	株式会社 とっぺん

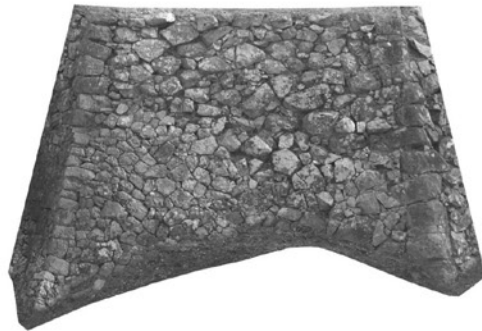
全体写真

石垣番号	324		地区	二の丸						
長さ	天部	4.65		m						
	基底部	8.35		m						
高さ	左	4.91		m						
	中央	4.11		m						
	右	4.54		m						
勾配	左	61.9		°						
	中央	63.1		°						
	右	61.3		°						
立面積	36.5		m <sup>2</sup>							
隅角部	平面形状		反り	石材加工		石積の特徴	その他			
	左	鋳出角 <b>出角</b> 入角 鋳入角	有 <b>無</b>	<b>野面石</b> 粗加工石 精加工石			ハバキ石垣			
		右	<b>鋳出角</b> 出角 入角 鋳入角	有 <b>無</b>	<b>野面石</b> 粗加工石 精加工石		ヤセ角			
	加工痕跡 <b>ハツリ</b> <b>ノミ痕</b> スダレ 刻印 転用石 建物跡 その他				矢穴 <b>有</b> 無		海岸石 有 <b>無</b>	石材種類 硬砂岩		
築石部	輪取り		反り	石材加工		石積の特徴		その他		
	有 <b>無</b>		有 <b>無</b>	<b>野面石</b> 粗加工石 精加工石		<b>乱積み</b> 布積み 谷積み		ハバキ石垣		
	加工痕跡 <b>ハツリ</b> <b>ノミ痕</b> スダレ 刻印 転用石 建物跡 その他				矢穴 有 <b>無</b>		海岸石 有 <b>無</b>	石材種類 硬砂岩		
	劣化の状態									
現況		歪み	ずれ	割れ	抜け	孕み	崩れ	沈下	樹木	その他
	天部			○	○				○	
	中部			○	○			○		
	基底部								○	
上部構造物 (絵図等年代)		二重櫓(宝永6年・元文3年・延享2年・明和7年・安政2年・明治初期)								
特記事項 ・ハバキ石垣あり。										
石垣に影響を与える要素 ・石材のワレ、ヌケ多い。 ・中央上部、突出石材あり ・右隅角部、角石のワレ多い。										
調査年月日	2018/2/8			調査者	株式会社 とっぺん

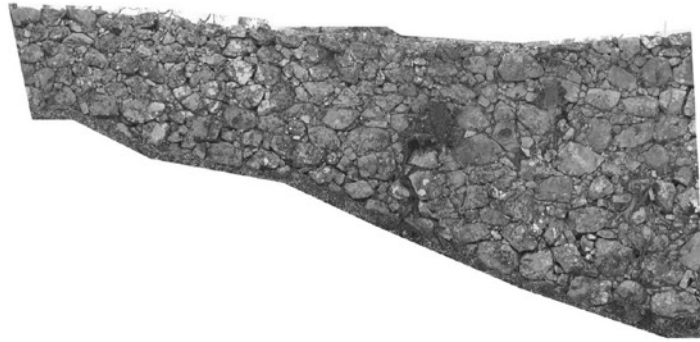
全体写真

特記事項										
石垣に影響を与える要素 ・石材のワレ、ヌケあり。 ・右側下部にハラミあり(樹木根の影響か)。										
調査年月日	2019/2/16			調査者	株式会社 とっぺん

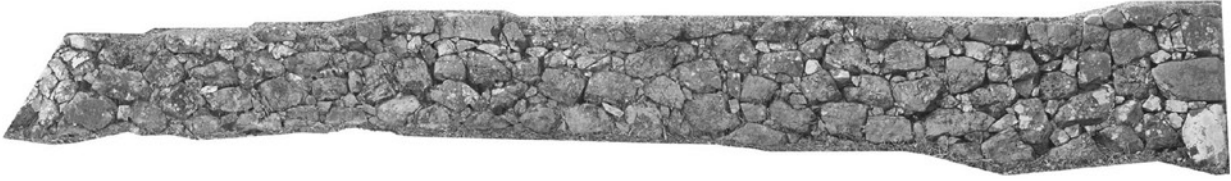
全体写真

上部構造物 (絵図等年代)		塀(宝永6年・元文3年・延享2年・明和7年・安政2年・明治初期)							
特記事項									
石垣に影響を与える要素 ・石材のヌケあり。									
調査年月日	2019/2/16			調査者	株式会社 とっぺん

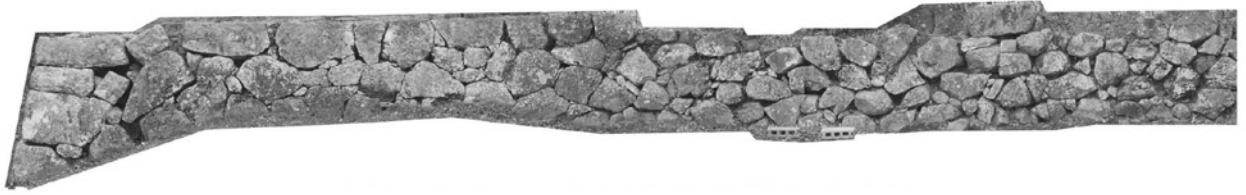
全体写真

石垣に影響を与える要素														
<ul style="list-style-type: none"> <li>・中央部突出石材あり。</li> <li>・石材のフレ、ヌケあり。</li> <li>・左側隅角部ズレあり、10~20cm下がる(地盤沈下か?)。</li> </ul>														
調査年月日	2019/2/16			調査者	株式会社 とっぺん

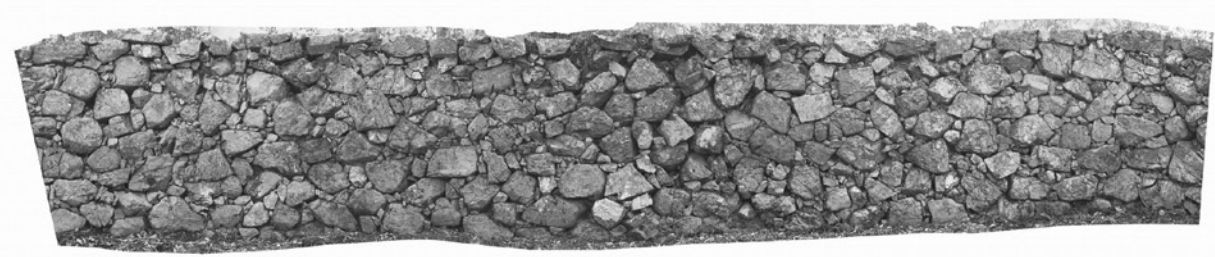
全体写真

石垣番号	505		地区	北出丸		位置図 				
長さ	天部	12.11		m						
	基底部	12.78		m						
高さ	左	2.26		m						
	中央	2.38		m						
	右	2.02		m						
勾配	左	68.2		°						
	中央	70.4		°						
	右	73.1		°						
立面積	28.1		m <sup>2</sup>							
隅角部	平面形状		反り	石材加工		石積の特徴		その他		
	左	鋸出角 出角 入角 <b>鋸入角</b>	有 <b>無</b>	<b>野面石</b> 粗加工石 精加工石						
		右	鋸出角 出角 入角 <b>鋸入角</b>	有 <b>無</b>	<b>野面石</b> 粗加工石 精加工石					
	加工痕跡 ハツリ ノミ痕 スダレ 刻印 転用石 建物跡 その他				矢穴 有 <b>無</b>		海岸石 有 <b>無</b>		石材種類 硬砂岩	
築石部	輪取り		反り	石材加工		石積の特徴		その他		
	有 <b>無</b>		有 <b>無</b>	<b>野面石</b> 粗加工石 精加工石		<b>乱積み</b> 布積み 谷積み				
	加工痕跡 <b>ハツリ</b> ノミ痕 スダレ 刻印 転用石 建物跡 その他				矢穴 有 <b>無</b>		海岸石 有 <b>無</b>		石材種類 硬砂岩	
	劣化の状態									
現況		歪み	ずれ	割れ	抜け	孕み	崩れ	沈下	樹木	その他
	天部				○				○	
	中部		○	○	○					
	基底部					○			○	
上部構造物 (絵図等年代)		塀(宝永6年・享保19年・元文3年・延享2年・明和7年・安政2年・明治初期) 平櫓(享保19年・元文3年・明治初期)								
特記事項										
石垣に影響を与える要素 ・石材のワレ、ヌケあり。 ・下部にハラミあり(上面樹木の影響か)。 ・中央上部にズレ、突出石材あり。										
調査年月日	2020/01/31			調査者	株式会社 とっぺん

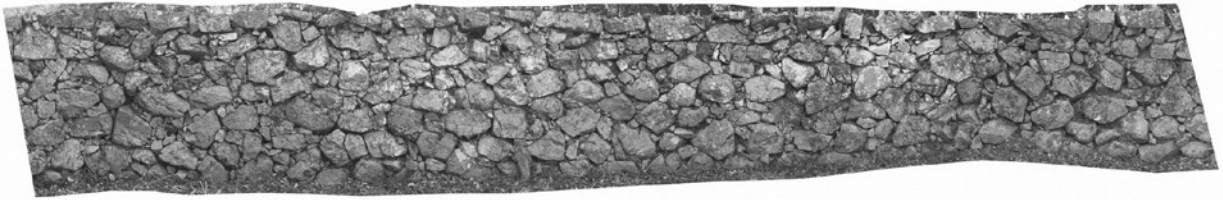
全体写真

特記事項										
石垣に影響を与える要素 ・石材のワレ、ヌケあり。 ・下部にハラミあり(上面樹木の影響か)。 ・中央上部にズレ、突出石材あり。										
調査年月日	2020/01/31			調査者	株式会社 とっぺん

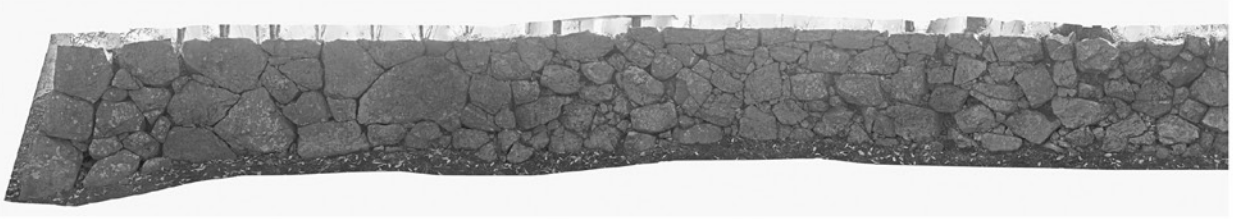
全体写真

石垣番号	510		地区	北出丸		位置図 				
長さ	天部	5.59		m						
	基底部	6.55		m						
高さ	左	1.63		m						
	中央	1.50		m						
	右	1.88		m						
勾配	左	68.2		°						
	中央	70.5		°						
	右	74.6		°						
立面積	10.07		m <sup>2</sup>							
隅角部	平面形状		反り	石材加工		石積の特徴		その他		
	左	鑄出角	出角		有	野面石		粗加工石		
		入角	鑄入角			精加工石				
	右	鑄出角	出角		有	野面石		粗加工石		
入角		鑄入角		精加工石						
加工痕跡				矢穴		海岸石		石材種類		
ハツリ ノミ痕 スダレ 刻印				有		有		硬砂岩		
転用石 建物跡 その他				無		無				
築石部	輪取り		反り	石材加工		石積の特徴		その他		
	有		有		野面石		乱積み		布積み	
	無		無		精加工石		谷積み			
	加工痕跡				矢穴		海岸石		石材種類	
ハツリ ノミ痕 スダレ 刻印				有		有		硬砂岩		
転用石 建物跡 その他				無		無				
現況	劣化の状態									
		歪み	ずれ	割れ	抜け	孕み	崩れ	沈下	樹木	その他
	天部		○		○					
	中部		○		○					
基底部		○		○						
上部構造物 (絵図等年代)		二重櫓(宝永6年・享保19年・元文3年・延享2年・明和7年・安政2年・明治初期)								
特記事項										
・安政元年(崩れ) 規模(高さ一間・幅三間) ・上面櫓台あり。										
石垣に影響を与える要素										
・石材のヌケあり。 ・中央部ズレ、スキマあり(上面樹木の影響か)。										
調査年月日	2021/01/06			調査者	株式会社 とっぺん

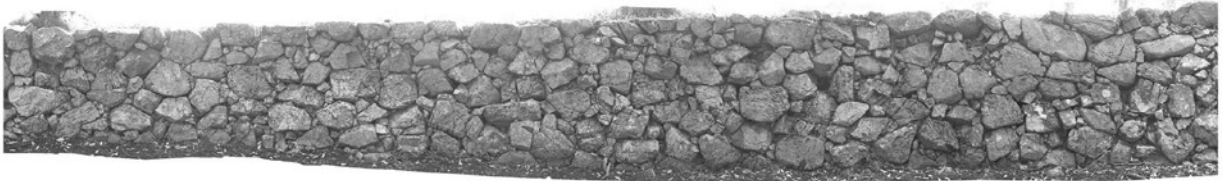
全体写真

石垣に影響を与える要素 ・石材のワレ、ヌケあり。										
調査年月日	2021/01/07			調査者	株式会社 とっぺん
