佐伯城跡石垣調査票

石垣番号	601		地区	三ノ丸		位置図 				
長さ	天部	5.82		m						
	基底部	6.98		m						
高さ	左	1.08		m						
	中央	2.15		m						
	右	3.65		m						
勾配	左	62.2		°						
	中央	60.3		°						
	右	66.8		°						
立面積	15.6		m ²							
隅角部	平面形状		反り	石材加工		石積の特徴		その他		
	左	鋸出角 出角 入角 鋸入角	有 無	野面石 粗加工石 精加工石						
		右	鋸出角 出角 入角 鋸入角	有 (無)	野面石 粗加工石 精加工石		平面形状カーブ			
	加工痕跡 ハツリ ノミ痕 スダレ 刻印 転用石 建物跡 その他				矢穴 有 (無)		貝殻石 有 (無)		石材種類 硬砂岩	
築石部	輪取り		反り	石材加工		石積の特徴		その他		
	有 (無)	有 (無)	野面石 粗加工石 精加工石		乱積み 布積み 谷積み					
			加工痕跡 ハツリ ノミ痕 スダレ 刻印 転用石 建物跡 その他				矢穴 有 (無)		貝殻石 有 (無)	
	劣化の状態									
現況		歪み	ずれ	割れ	抜け	孕み	崩れ	沈下	樹木	その他
	天部						○		○	
	中部				○					
	基底部			○	○					
上部構造物 (絵図等年代)		冠木門(宝永6年・元文3年・延享2年・明和7年・安政2年)								
特記事項 ・目地を境に石材の大きさ異なる。										
石垣に影響を与える要素 ・間詰石のヌケが多く、浮いている石材あり。 ・石材のワレあり。 ・上部にクズレあり。										
調査年月日	2016/3/1			調査者	株式会社 とっぺん

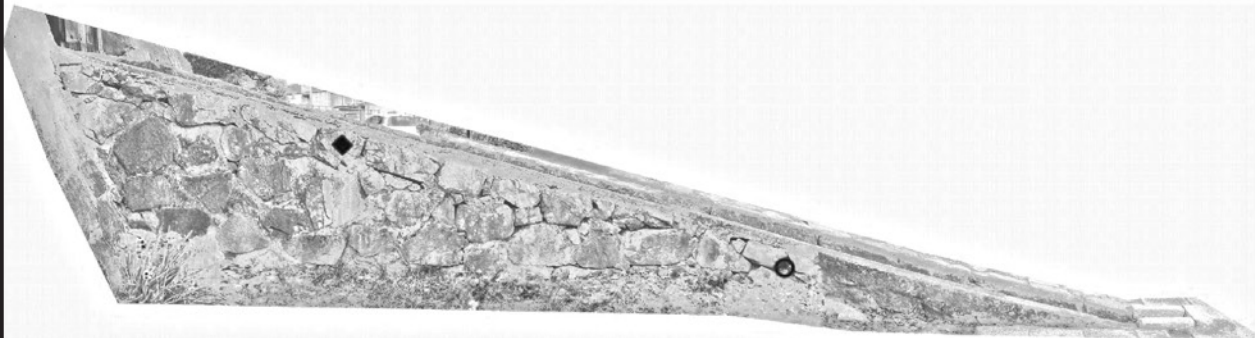
目地の状況・その他(矢穴・刻印等)

石垣番号	603		地区	三ノ丸		位置図 				
長さ	天部	7.82		m						
	基底部	7.33		m						
高さ	左	1.36		m						
	中央	0.98		m						
	右	0.18		m						
勾配	左	87.9		°						
	中央	87.2		°						
	右	87.5		°						
立面積	6.3		m ²							
隅角部	平面形状		反り	石材加工		石積の特徴		その他		
	左	鋳出角 出角 入角 鋳入角	有 無	野面石 粗加工石 精加工石						
		右	鋳出角 出角 入角 鋳入角	有 無	野面石 粗加工石 精加工石					
	加工痕跡 ハツリ ノミ痕 スダレ 刻印 転用石 建物跡 その他				矢穴 有 無		貝殻石 有 無		石材種類	
築石部	輪取り		反り	石材加工		石積の特徴		その他		
	有	無	有	無	野面石 粗加工石 精加工石	乱積み 布積み 谷積み				
	加工痕跡 ハツリ ノミ痕 スダレ 刻印 転用石 建物跡 その他				矢穴 有 無		貝殻石 有 無		石材種類	
					有 無		有 無		硬砂岩	
現況	劣化の状態									
		歪み	ずれ	割れ	抜け	孕み	崩れ	沈下	樹木	その他
	天部			○	○					
	中部									
基底部										
上部構造物 (絵図等年代)										
特記事項										
石垣に影響を与える要素 ・石垣0602に擦り付け ・目地にコンクリートあり										
調査年月日	2016/3/1			調査者	株式会社 とっぺん

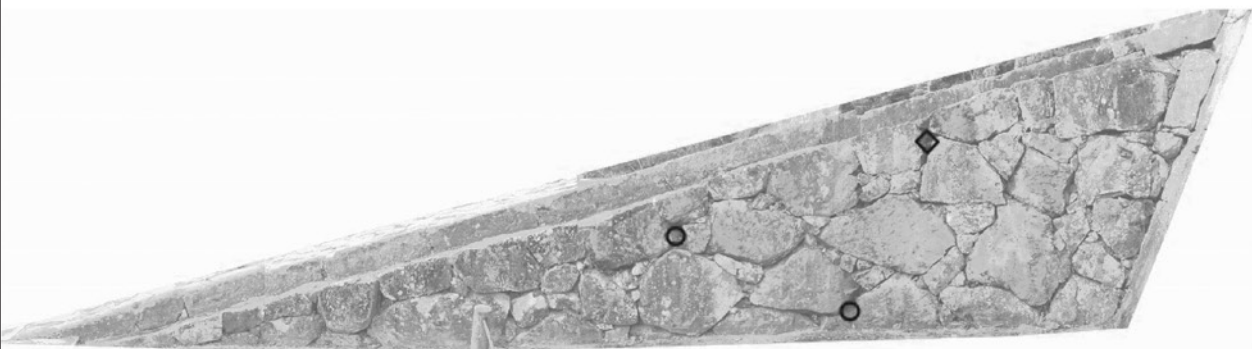
目地の状況・その他(矢穴・刻印等)

石垣番号	604		地区	三ノ丸		位置図 				
長さ	天部	8.02		m						
	基底部	7.28		m						
高さ	左	0.13		m						
	中央	0.83		m						
	右	1.57		m						
勾配	左	86.4		°						
	中央	87.1		°						
	右	89.2		°						
立面積	6.6		m ²							
隅角部	平面形状		反り	石材加工		石積の特徴		その他		
	左	鋸出角 出角 入角 鋸入角	有 無	野面石 粗加工石 精加工石						
		右	鋸出角 出角 入角 鋸入角	有 無	野面石 粗加工石 精加工石					
	加工痕跡 ハツリ ノミ痕 スダレ 刻印 転用石 建物跡 その他				矢穴 有 無		貝殻石 有 無		石材種類	
築石部	輪取り		反り	石材加工		石積の特徴		その他		
	有	無	有	無	野面石 粗加工石 精加工石	乱積み 布積み 谷積み				
	加工痕跡 ハツリ ノミ痕 スダレ 刻印 転用石 建物跡 その他				矢穴 有 無		貝殻石 有 無		石材種類	
					有 無		有 無		硬砂岩	
現況	劣化の状態									
		歪み	ずれ	割れ	抜け	孕み	崩れ	沈下	樹木	その他
	天部		○							
	中部				○					
基底部				○						
上部構造物 (絵図等年代)										
特記事項										
石垣に影響を与える要素 ・石垣0609に擦り付け										
調査年月日	2016/3/1			調査者	株式会社 とっぺん

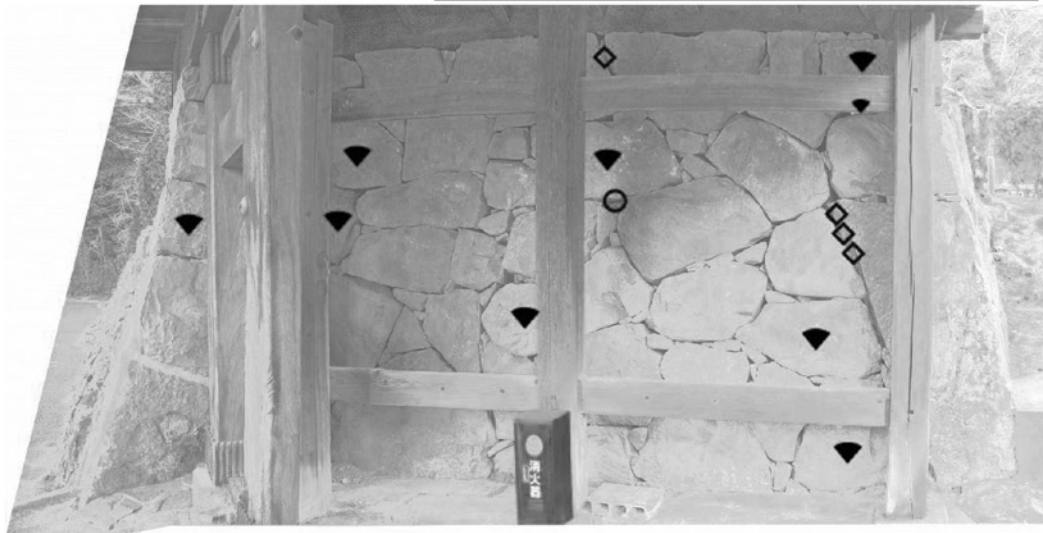
目地の状況・その他(矢穴・刻印等)

石垣番号	605	地区	三ノ丸		位置図 					
長さ	天部	4.26		m						
	基底部	5.41		m						
高さ	左	2.8		m						
	中央	2.79		m						
	右	2.62		m						
勾配	左	89.1		°						
	中央	88.6		°						
	右	86.5		°						
立面積	13.9			m ²						
隅角部	平面形状		反り	石材加工	石積の特徴	その他				
	左	鋳出角 出角	有 無	野面石 粗加工石 精加工石		間詰石少ない				
		入角 鋳入角								
	右	鋳出角 出角	有 無	野面石 粗加工石 精加工石	立石あり	間詰石少ない				
入角 鋳入角										
加工痕跡 ハツリ ノミ痕 スダレ 刻印 転用石 建物跡 その他				矢穴 有 無	貝殻石 有 無	石材種類 硬砂岩				
築石部	輪取り		反り	石材加工	石積の特徴	その他				
	有 無	有 無		野面石 粗加工石 精加工石	乱積み 布積み 谷積み	間詰石が少ない				
	加工痕跡 ハツリ ノミ痕 スダレ 刻印 転用石 建物跡 その他				矢穴 有 無	貝殻石 有 無	石材種類 硬砂岩			
劣化の状態										
現況		歪み	ずれ	割れ	抜け	孕み	崩れ	沈下	樹木	その他
	天部				○					○
	中部									○
	基底部									
上部構造物 (絵図等年代)		櫓門(宝永6年・元文3年・延享2年・明和7年・安政2年)								
特記事項										
石垣に影響を与える要素 ・右隅角部の立石と築石部にスキマあり。 ・上部構造物あり ・左隅角部、目地にコンクリートあり。										
調査年月日	2016/3/2			調査者	株式会社 とっぺん

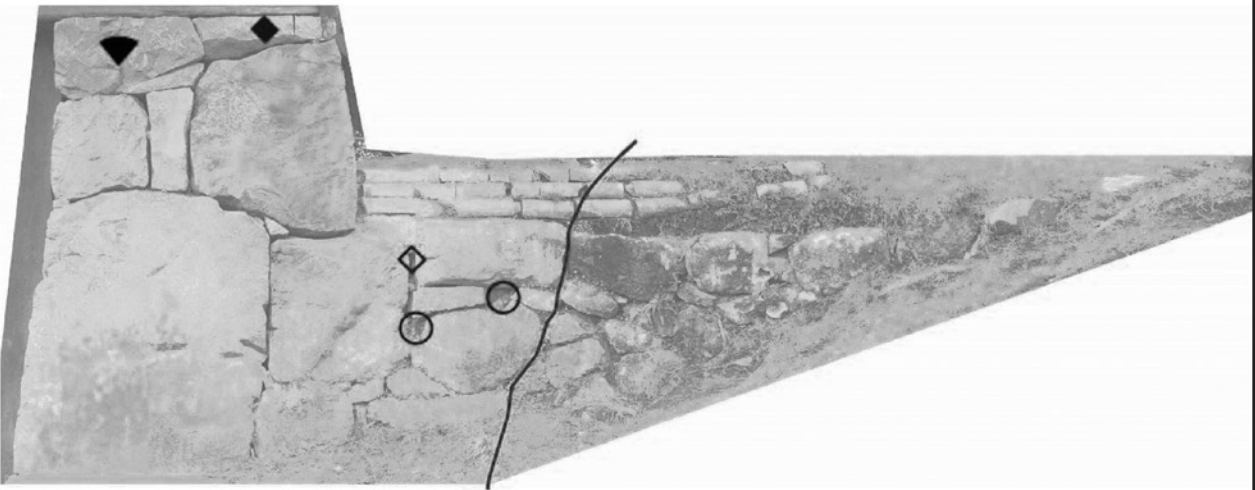
目地の状況・その他(矢穴・刻印等)

石垣番号	606		地区	三ノ丸		位置図 				
長さ	天部	4.71		m						
	基底部	4.73		m						
高さ	左	2.13		m						
	中央	1.95		m						
	右	0.4		m						
勾配	左	78.2		°						
	中央	78.7		°						
	右	76.9		°						
立面積	4.9		m ²							
隅角部	平面形状		反り	石材加工		石積の特徴		その他		
	左	鎬出角 出角 入角 鎬入角	有 無	野面石 粗加工石 精加工石				間詰石少ない		
		右	鎬出角 出角 入角 鎬入角	有 無	野面石 粗加工石 精加工石					
	加工痕跡 ハツリ ノミ痕 スダレ 刻印 転用石 建物跡 その他				矢穴 有 無		貝殻石 有 無		石材種類 硬砂岩	
築石部	輪取り		反り	石材加工		石積の特徴		その他		
	有 無		有 無	野面石 粗加工石 精加工石		乱積み 布積み 谷積み				
	加工痕跡 ハツリ ノミ痕 スダレ 刻印 転用石 建物跡 その他				矢穴 有 無		貝殻石 有 無		石材種類 硬砂岩	
	劣化の状態									
現況		歪み	ずれ	割れ	抜け	孕み	崩れ	沈下	樹木	その他
	天部			○						○
	中部				○					
	基底部									
上部構造物 (絵図等年代)		櫓門(宝永6年・元文3年・延享2年・明和7年・安政2年)								
特記事項 ・目地を境に石材の大きさ異なる。										
石垣に影響を与える要素 ・上部構造物あり										
調査年月日	2016/3/2			調査者	株式会社 とっぺん

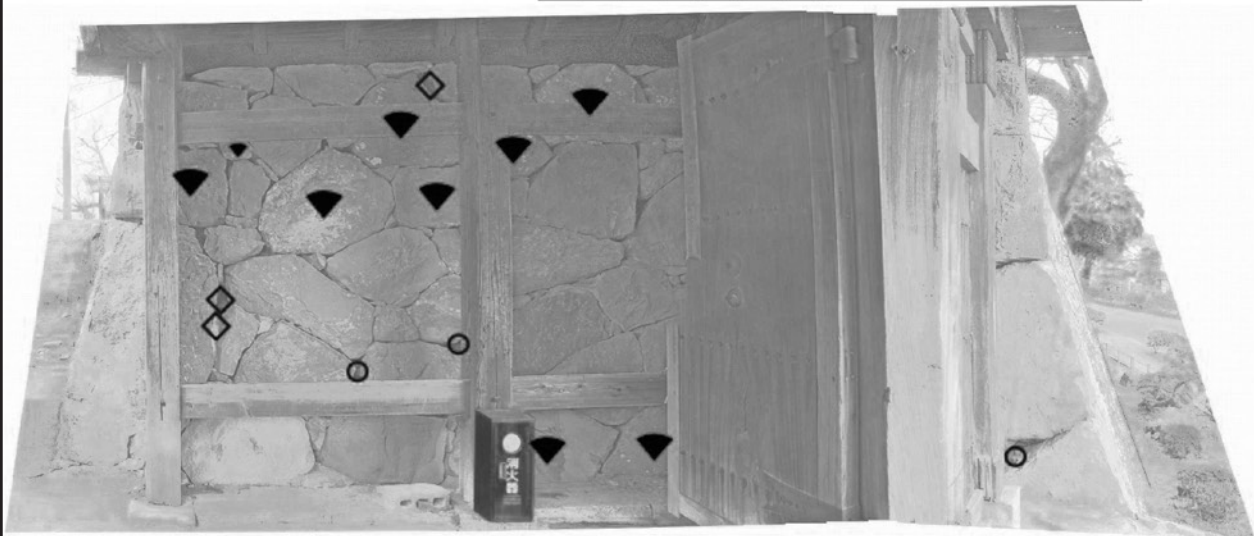
目地の状況・その他(矢穴・刻印等)

精加工石		谷積み				
	加工痕跡 <input checked="" type="checkbox"/> ハツリ ノミ痕 スダレ 刻印				矢穴		貝殻石		石材種類	
転用石 建物跡 その他				有 <input checked="" type="checkbox"/> 無		有 <input checked="" type="checkbox"/> 無		硬砂岩		
現況	劣化の状態									
		歪み	ずれ	割れ	抜け	孕み	崩れ	沈下	樹木	その他
	天部									○
	中部				○					○
基底部										
上部構造物 (絵図等年代)		櫓門(宝永6年・元文3年・延享2年・明和7年・安政2年)								
特記事項										
石垣に影響を与える要素 ・上部構造物あり。 ・目地にコンクリートあり。 ・立石と築石部の間にスキマあり。										
調査年月日	2016/3/2			調査者	株式会社 とっぺん

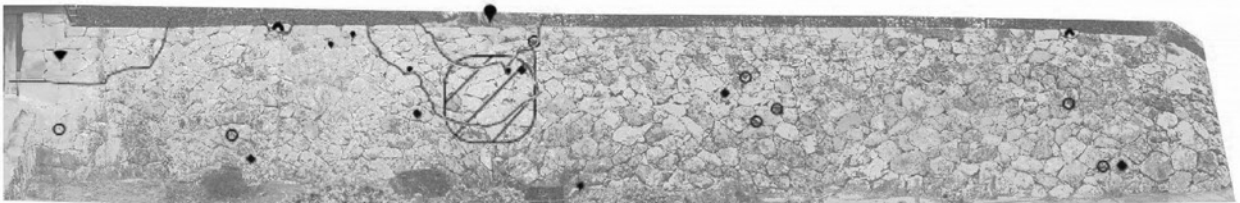
目地の状況・その他(矢穴・刻印等)

石垣番号	609		地区	三ノ丸		位置図 				
長さ	天部	34.06		m						
	基底部	34.74		m						
高さ	左	5.17		m						
	中央	4.76		m						
	右	4.53		m						
勾配	左	72.2		°						
	中央	72		°						
	右	72.1		°						
立面積	183.5		m ²							
隅角部	平面形状		反り	石材加工		石積の特徴		その他		
	左	鋳出角	出角	有	無	野面石	粗加工石			
		入角	鋳入角				精加工石			
	右	鋳出角	出角	有	無	野面石	粗加工石	平面形状カーブ		
入角		鋳入角	精加工石							
加工痕跡				矢穴		貝殻石		石材種類		
ハツリ ノミ痕 スダレ 刻印				有		無		有		
転用石 建物跡 その他								硬砂岩		
築石部	輪取り		反り	石材加工		石積の特徴		その他		
	有	無	有	無	野面石	粗加工石	乱積み	布積み		
						精加工石				谷積み
	加工痕跡				矢穴		貝殻石		石材種類	
ハツリ ノミ痕 スダレ 刻印				有		無		有		
転用石 建物跡 その他								硬砂岩		
現況	劣化の状態									
		歪み	ずれ	割れ	抜け	孕み	崩れ	沈下	樹木	その他
	天部								○	○
	中部			○	○	○			○	
基底部			○	○				○		
上部構造物 (絵図等年代)		塀(宝永6年・元文3年・延享2年・明和7年・安政2年) 櫓門(宝永6年・元文3年・延享2年・明和7年・安政2年)								
特記事項 ・安政元年(崩れ) 規模(高さ三間・幅十三間)										
石垣に影響を与える要素 ・間詰石のヌケ、ワレあり。 ・中央部、ハラミあり。上面の樹木の影響か? 背面で樹木根が基底部まで伸びている可能性あり? ・上部に突出石材あり。落石あり。										
調査年月日	2016/3/2			調査者	株式会社 とっぺん

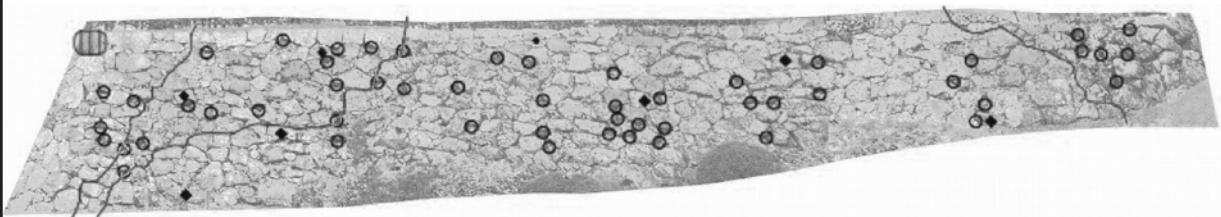
目地の状況・その他(矢穴・刻印等)

劣化の状態									
現況		歪み	ずれ	割れ	抜け	孕み	崩れ	沈下	樹木	その他
	天部			○	○		○			
	中部			○	○					
	基底部			○	○					
上部構造物 (絵図等年代)		塀(宝永6年・元文3年・延享2年・明和7年・安政2年)								
特記事項 ・左右目地が入るため、積み替えか。										
石垣に影響を与える要素 ・間詰石のヌケ多い。										
調査年月日	2016/3/2			調査者	株式会社 とっぺん

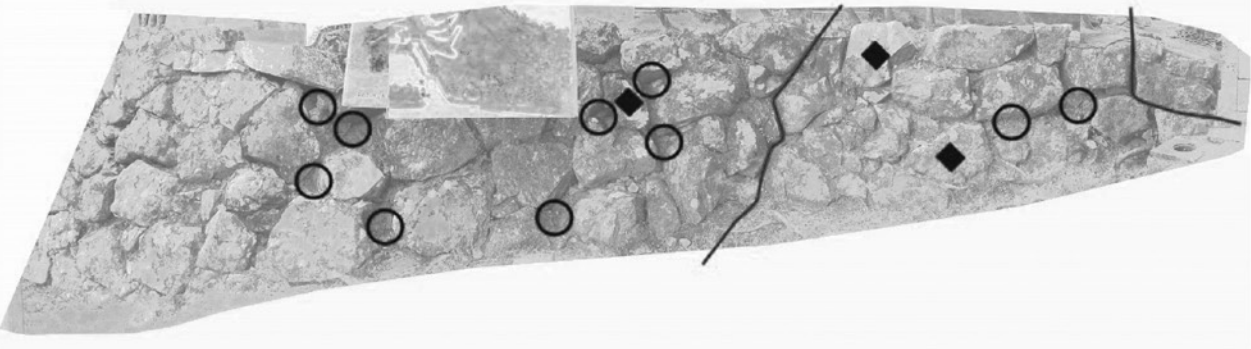
目地の状況・その他(矢穴・刻印等)

石垣番号	611		地区	三ノ丸		位置図 				
長さ	天部	5.4		m						
	基底部	5.26		m						
高さ	左	1.4		m						
	中央	1.05		m						
	右	0.37		m						
勾配	左	69.7		°						
	中央	74.2		°						
	右	76.3		°						
立面積	5.8		m ²							
隅角部	平面形状		反り	石材加工		石積の特徴		その他		
	左	鋸出角 出角 入角 鋸入角	有 (無)	野面石 粗加工石 精加工石		平面形状カーブ				
		右	鋸出角 出角 入角 鋸入角	有 無	野面石 粗加工石 精加工石					
	加工痕跡 ハツリ ノミ痕 スダレ 刻印 転用石 建物跡 その他				矢穴 有 (無)		貝殻石 有 (無)		石材種類 硬砂岩	
築石部	輪取り		反り	石材加工		石積の特徴		その他		
	有 (無)	有 (無)	野面石 粗加工石 精加工石		乱積み 布積み 谷積み					
			加工痕跡 ハツリ ノミ痕 スダレ 刻印 転用石 建物跡 その他				矢穴 有 (無)		貝殻石 有 (無)	
	劣化の状態									
現況	歪み	ずれ	割れ	抜け	孕み	崩れ	沈下	樹木	その他	
	天部		○	○						
	中部		○	○						
	基底部				○					
上部構造物 (絵図等年代)		塀(宝永6年・元文3年・延享2年・明和7年・安政2年) 冠木門(宝永6年・元文3年・延享2年・明和7年・安政2年)								
特記事項										
石垣に影響を与える要素 ・石材のワレ、ヌケあり。										
調査年月日	2016/3/2			調査者	株式会社 とっぺん

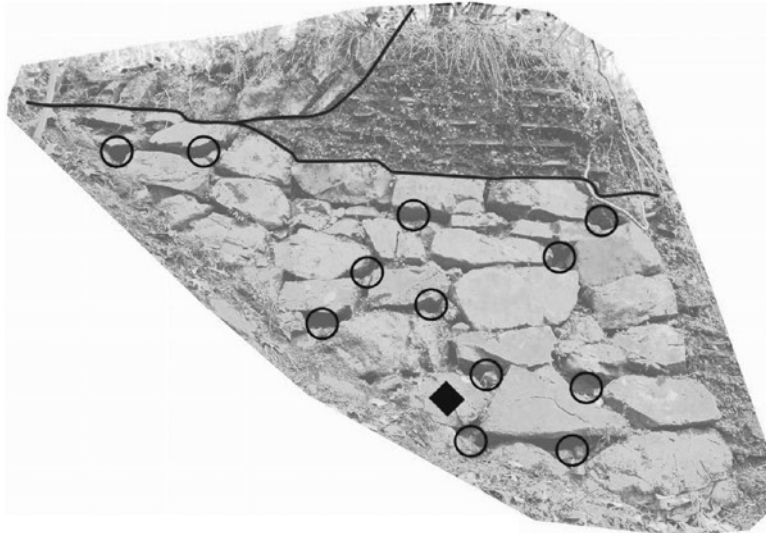
目地の状況・その他(矢穴・刻印等)

石垣番号	614	地区	三ノ丸	位置図 						
長さ	天部	2.52	m							
	基底部	2.71	m							
高さ	左	0.04	m							
	中央	0.85	m							
	右	1.23	m							
勾配	左	69.7	°							
	中央	72.4	°							
	右	75	°							
立面積	2.1		m ²							
隅角部	平面形状		反り	石材加工		石積の特徴		その他		
	左	鋸出角 出角 入角 鋸入角	有 無	野面石 粗加工石 精加工石						
		右	鋸出角 出角 入角 鋸入角	有 無	野面石 粗加工石 精加工石					
	加工痕跡 ハツリ ノミ痕 スダレ 刻印 転用石 建物跡 その他			矢穴 有 無		貝殻石 有 無		石材種類 硬砂岩		
築石部	輪取り		反り	石材加工		石積の特徴		その他		
	有 無	有 無	野面石 粗加工石 精加工石		乱積み 布積み 谷積み					
			加工痕跡 ハツリ ノミ痕 スダレ 刻印 転用石 建物跡 その他			矢穴 有 無		貝殻石 有 無		石材種類 硬砂岩
	劣化の状態									
現況		歪み	ずれ	割れ	抜け	孕み	崩れ	沈下	樹木	その他
	天部				○					○
	中部				○					
	基底部			○	○					
上部構造物 (絵図等年代)		塀(宝永6年・元文3年・延享2年・明和7年・安政2年)								
特記事項 ・上部に土塀が残存。 ・上部谷積み。										
石垣に影響を与える要素 ・間詰石のヌケ多い。										
調査年月日	2016/3/2			調査者	株式会社 とっぺん

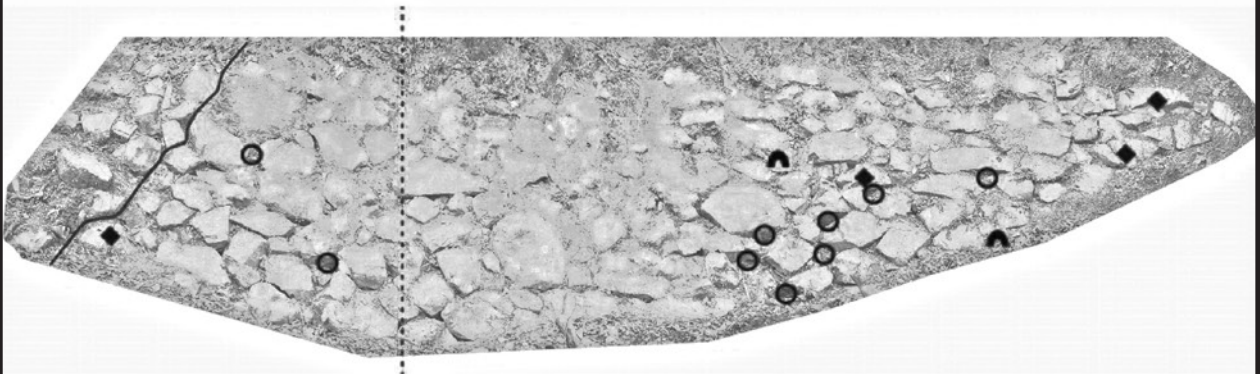
目地の状況・その他(矢穴・刻印等)

石垣番号	615		地区	三ノ丸		位置図 				
長さ	天部	7.24		m						
	基底部	8.03		m						
高さ	左	1.39		m						
	中央	1.74		m						
	右	0.29		m						
勾配	左	56.8		°						
	中央	53.8		°						
	右	62.1		°						
立面積	15.8		m ²							
隅角部	平面形状		反り	石材加工		石積の特徴		その他		
	左	鋸出角 出角 入角 鋸入角	有 無	野面石 粗加工石 精加工石						
		右	鋸出角 出角 入角 鋸入角	有 無	野面石 粗加工石 精加工石					
	加工痕跡 ハツリ ノミ痕 スダレ 刻印 転用石 建物跡 その他				矢穴 有 無		貝殻石 有 無		石材種類	
築石部	輪取り		反り	石材加工		石積の特徴		その他		
	有	無	有	無	野面石 粗加工石 精加工石	乱積み 布積み 谷積み				
	加工痕跡 ハツリ ノミ痕 スダレ 刻印 転用石 建物跡 その他				矢穴 有 無		貝殻石 有 無		石材種類	
					有		無		硬砂岩	
現況	劣化の状態									
		歪み	ずれ	割れ	抜け	孕み	崩れ	沈下	樹木	その他
	天部			○						○
	中部			○	○					
基底部			○	○						
上部構造物 (絵図等年代)										
特記事項										
石垣に影響を与える要素 ・間詰石のヌケあり。 ・目地破線で微妙に角度変化する(折れ?)。 ・左側、階段によって石垣破損。										
調査年月日	2016/3/2			調査者	株式会社 とっぺん

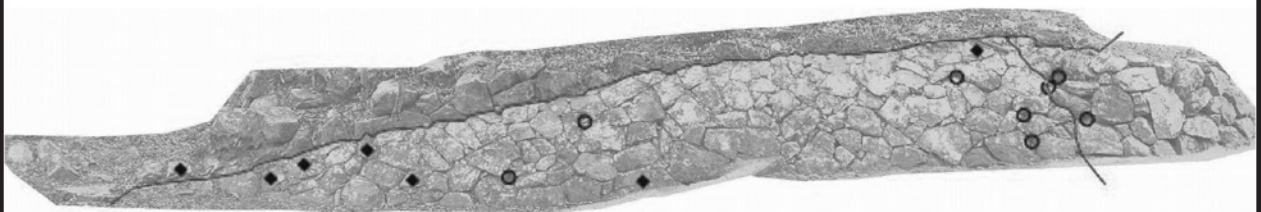
目地の状況・その他(矢穴・刻印等)

石垣番号	619		地区	三ノ丸		位置図 				
長さ	天部	12.69		m						
	基底部	12.82		m						
高さ	左	0.23		m						
	中央	1.41		m						
	右	0.91		m						
勾配	左	77.5		°						
	中央	60.3		°						
	右	65.2		°						
立面積	17.1		m ²							
隅角部	平面形状		反り	石材加工		石積の特徴		その他		
	左	鋳出角 出角 入角 鋳入角	有 無	野面石 粗加工石 精加工石						
		右	鋳出角 出角 入角 鋳入角	有 無	野面石 粗加工石 精加工石		平面形状カーブ			
	加工痕跡 ハツリ ノミ痕 スダレ 刻印 転用石 建物跡 その他				矢穴 有 無		貝殻石 有 無		石材種類 硬砂岩	
築石部	輪取り		反り	石材加工		石積の特徴		その他		
	有 無		有 無	野面石 粗加工石 精加工石		乱積み 布積み 谷積み		ハバキ石垣		
	加工痕跡 ハツリ ノミ痕 スダレ 刻印 転用石 建物跡 その他				矢穴 有 無		貝殻石 有 無		石材種類 硬砂岩	
	劣化の状態									
現況		歪み	ずれ	割れ	抜け	孕み	崩れ	沈下	樹木	その他
	天部									
	中部			○	○					
	基底部				○					
上部構造物 (絵図等年代)										
特記事項 ・ハバキ石垣あり。										
石垣に影響を与える要素 ・間詰石のヌケあり。 ・目地より上の石垣と目地より下の石垣に分かれる。目地より下の石垣は、断面形状で球形を呈す。内部に石垣が埋没していると考えられる。										
調査年月日	2016/3/2			調査者	株式会社 とっぺん

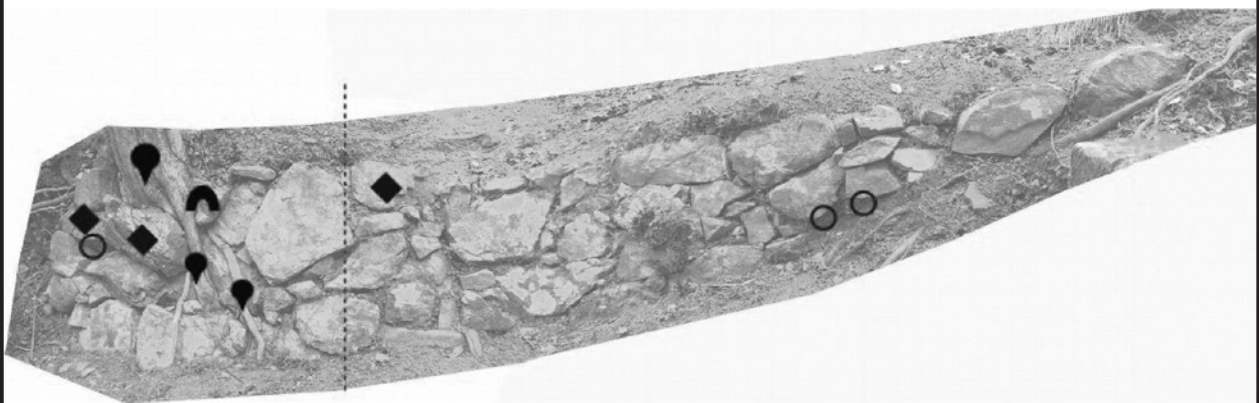
目地の状況・その他(矢穴・刻印等)

石垣番号	625		地区	三ノ丸		位置図 				
長さ	天部	4.08		m						
	基底部	4.24		m						
高さ	左	0.8		m						
	中央	0.71		m						
	右	0.21		m						
勾配	左	80.5		°						
	中央	74.2		°						
	右	76.7		°						
立面積	2.9		m ²							
隅角部	平面形状		反り	石材加工		石積の特徴		その他		
	左	鋳出角 出角 入角 鋳入角	有 無	野面石 粗加工石 精加工石						
		右	鋳出角 出角 入角 鋳入角	有 無	野面石 粗加工石 精加工石					
	加工痕跡 ハツリ ノミ痕 スダレ 刻印 転用石 建物跡 その他				矢穴 有 無		貝殻石 有 無		石材種類	
築石部	輪取り		反り	石材加工		石積の特徴		その他		
	有	無	有	無	野面石 粗加工石 精加工石		乱積み 布積み 谷積み			
	加工痕跡 ハツリ ノミ痕 スダレ 刻印 転用石 建物跡 その他				矢穴 有 無		貝殻石 有 無		石材種類	
					有		無		硬砂岩	
現況	劣化の状態									
		歪み	ずれ	割れ	抜け	孕み	崩れ	沈下	樹木	その他
	天部			○					○	
	中部			○	○				○	
基底部			○	○				○		
上部構造物 (絵図等年代)										
特記事項 ・目地破線で微妙に角度変化する(折れ?)。										
石垣に影響を与える要素 ・左側、突出石材あり。石垣上面にある樹木の影響か? ・石材のワレ、ヌケあり。										
調査年月日	2016/3/2			調査者	株式会社 とっぺん

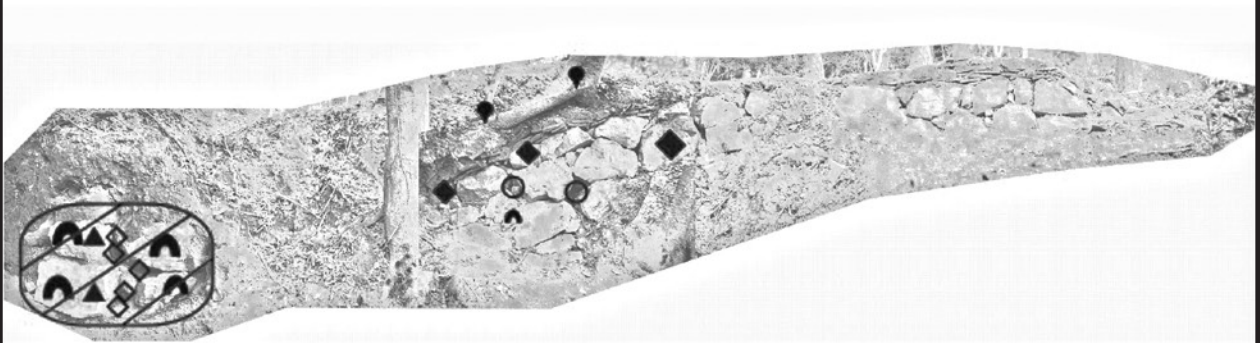
目地の状況・その他(矢穴・刻印等)

石垣番号	627		地区	三ノ丸		位置図 				
長さ	天部	7.72		m						
	基底部	8		m						
高さ	左	0.62		m						
	中央	0.98		m						
	右	0.74		m						
勾配	左	86.2		°						
	中央	80.8		°						
	右	78.9		°						
立面積	20.1		m ²							
隅角部	平面形状		反り	石材加工		石積の特徴		その他		
	左	鋸出角 出角 入角 鋸入角	有 無	野面石 粗加工石 精加工石						
		右	鋸出角 出角 入角 鋸入角	有 無	野面石 粗加工石 精加工石					
	加工痕跡 ハツリ ノミ痕 スダレ 刻印 転用石 建物跡 その他				矢穴 有 無		貝殻石 有 無		石材種類	
築石部	輪取り		反り	石材加工		石積の特徴		その他		
	有	無	有	無	野面石 粗加工石 精加工石	乱積み 布積み 谷積み				
	加工痕跡 ハツリ ノミ痕 スダレ 刻印 転用石 建物跡 その他				矢穴 有 無		貝殻石 有 無		石材種類	
					有		無		硬砂岩	
現況	劣化の状態									
		歪み	ずれ	割れ	抜け	孕み	崩れ	沈下	樹木	その他
	天部			○	○	○			○	
	中部			○	○	○			○	
基底部		○	○		○				○	
上部構造物 (絵図等年代)		塀か(宝永6年・元文3年・延享2年・明和7年・安政2年)								
特記事項 ・上部に土塀の一部残存。										
石垣に影響を与える要素 ・中央部、石材ワレあり。 ・左側、ハラミ、突出石材あり。樹木の影響か？上面の道路造成の際か？ ・ほとんどの石垣が埋没。										
調査年月日	2016/3/3			調査者	株式会社 とっぺん

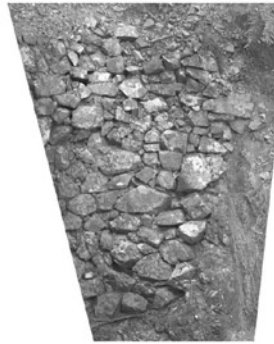
全体写真

天部		○	○	○					
	中部		○	○	○					
	基底部			○	○					
上部構造物 (絵図等年代)										
特記事項 ・石材小さい										
石垣に影響を与える要素 ・石材のワレ、ヌケあり。 ・上部突出石材あり。										
調査年月日	2021/01/07			調査者	株式会社 とっぺん

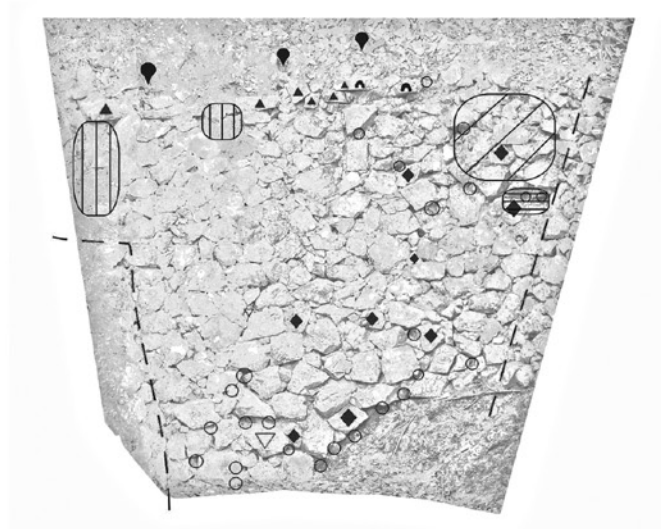
目地の状況・その他(矢穴・刻印等)

石垣番号	702		地区	雄池		位置図 				
長さ	天部	3.77		m						
	基底部	3.54		m						
高さ	左	3.84		m						
	中央	3.96		m						
	右	3.09		m						
勾配	左	67.5		°						
	中央	74.3		°						
	右	78.9		°						
立面積	13.97		m ²							
隅角部	平面形状		反り	石材加工		石積の特徴		その他		
	左	鋸出角 出角 鋸入角 鋸入角	有 (無)	(野面石) 粗加工石 精加工石						
		右	鋸出角 出角 鋸入角 鋸入角	有 (無)	(野面石) 粗加工石 精加工石					
	加工痕跡 ハツリ ノミ痕 スダレ 刻印 転用石 建物跡 その他				矢穴 有 (無)		海岸石 有 (無)		石材種類 硬砂岩	
築石部	輪取り		反り	石材加工		石積の特徴		その他		
	有 (無)		有 (無)	(野面石) 粗加工石 精加工石		(乱積み) 布積み 谷積み				
	加工痕跡 ハツリ ノミ痕 スダレ 刻印 転用石 建物跡 その他				矢穴 有 (無)		海岸石 (有) 無		石材種類 硬砂岩	
	劣化の状態									
現況		歪み	ずれ	割れ	抜け	孕み	崩れ	沈下	樹木	その他
	天部		○		○	○	○		○	
	中部			○						
	基底部			○	○					
上部構造物 (絵図等年代)										
特記事項 ・702、703入隅部は左側のライン。それより上部は702石垣 ・石材小さい										
石垣に影響を与える要素 ・石材のワレ、ヌケあり ・上部石材のズレ、突出石材あり(上面樹木の影響か)。 ・右側上部ハラミあり。 ・左側上部クズレあり。										
調査年月日	2021/01/07				調査者	株式会社 とっぺん

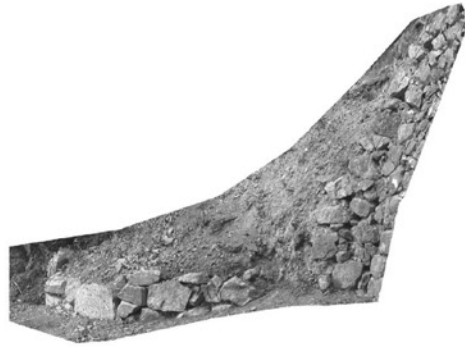
全体写真

石垣に影響を与える要素 ・クズレあり。 ・右隅角部突出石材あり。 ・石材のヌケあり。										
調査年月日	2021/01/07				調査者	株式会社 とっぺん

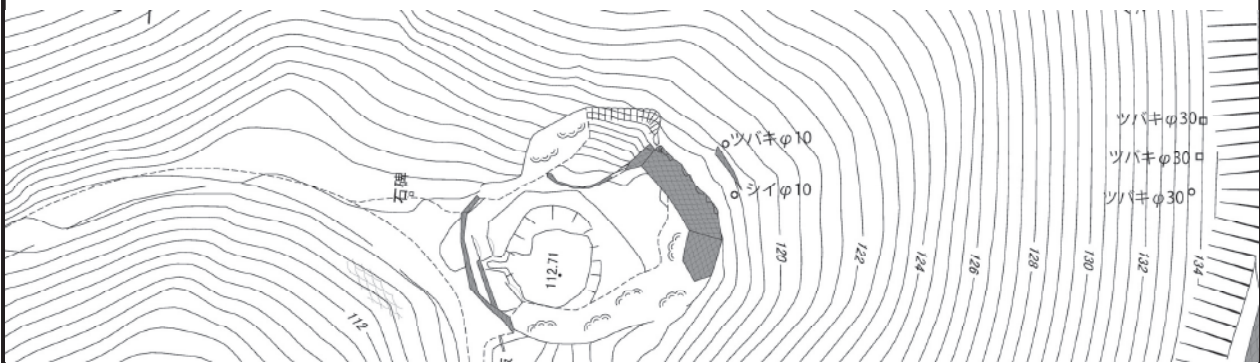
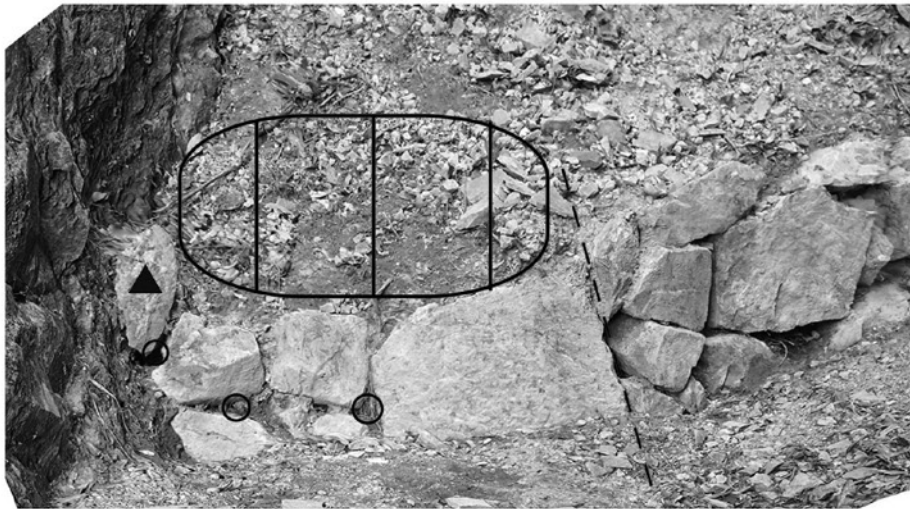
石垣番号	704		地区	雄池		位置図 				
長さ	天部	1.13		m						
	基底部	1.19		m						
高さ	左	0.29		m						
	中央	0.31		m						
	右	0.35		m						
勾配	左	-		°						
	中央	-		°						
	右	-		°						
立面積	0.39		m ²							
隅角部	平面形状		反り	石材加工		石積の特徴		その他		
	左	鋸出角 出角 入角 鋸入角	有 無	野面石 粗加工石 精加工石						
		右	鋸出角 出角 入角 鋸入角	有 (無)	野面石 粗加工石 精加工石					
	加工痕跡 ハツリ ノミ痕 スダレ 刻印 転用石 建物跡 その他				矢穴 有 (無)		海岸石 有 (無)		石材種類 硬砂岩	
築石部	輪取り		反り	石材加工		石積の特徴		その他		
	有 (無)		有 (無)	野面石 粗加工石 精加工石		乱積み 布積み 谷積み				
	加工痕跡 ハツリ ノミ痕 スダレ 刻印 転用石 建物跡 その他				矢穴 有 (無)		海岸石 有 (無)		石材種類 硬砂岩	
	劣化の状態									
現況		歪み	ずれ	割れ	抜け	孕み	崩れ	沈下	樹木	その他
	天部		○				○			
	中部									
	基底部				○					
上部構造物 (絵図等年代)										
特記事項										
石垣に影響を与える要素 ・上部クズレあり。 ・石材のヌケあり。										
調査年月日	2021/01/07				調査者	株式会社 とっぺん

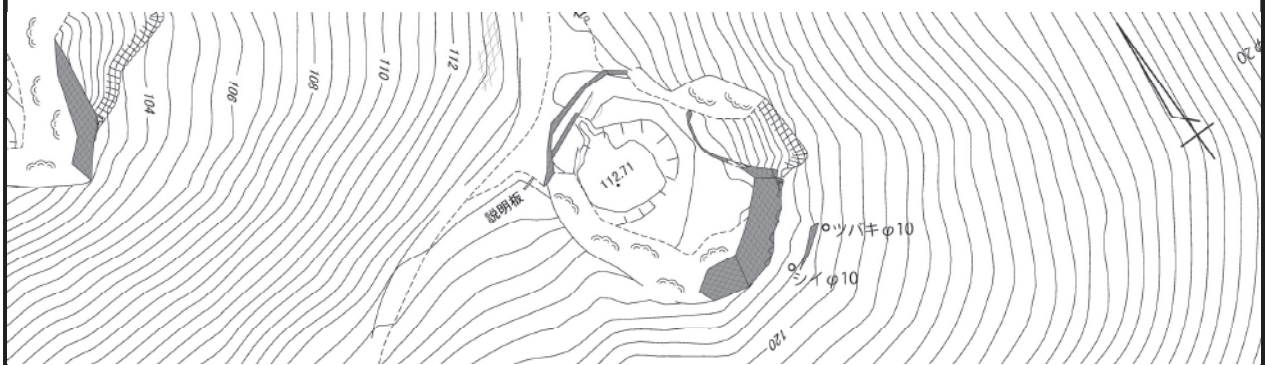
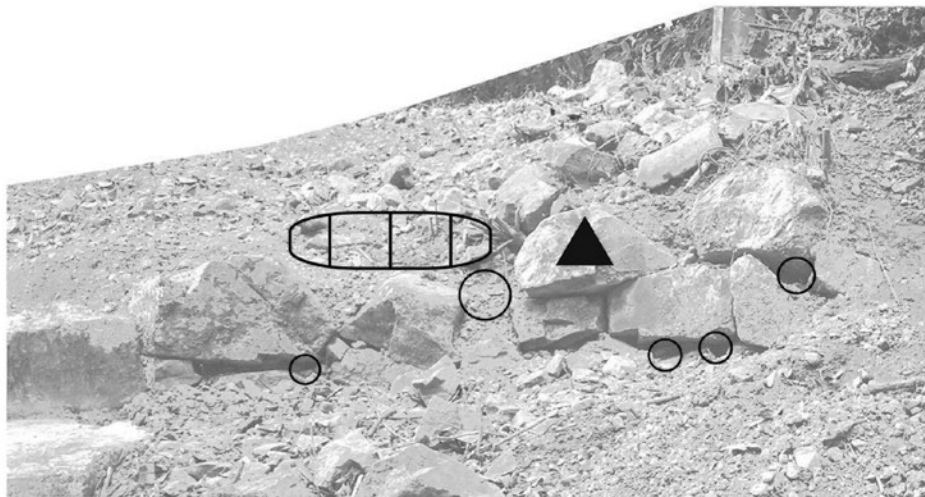
石垣番号	705		地区	雄池		位置図 				
長さ	天部	1.77		m						
	基底部	1.77		m						
高さ	左	0.15		m						
	中央	0.35		m						
	右	0.28		m						
勾配	左	-		°						
	中央	71.7		°						
	右	50.0		°						
立面積	0.61		m ²							
隅角部	平面形状		反り	石材加工		石積の特徴		その他		
	左	鋸出角 出角 入角 鋸入角	有 無	野面石 粗加工石 精加工石						
		右	鋸出角 出角 入角 鋸入角	有 無	野面石 粗加工石 精加工石					
	加工痕跡 ハツリ ノミ痕 スダレ 刻印 転用石 建物跡 その他				矢穴 有 無		海岸石 有 無		石材種類 硬砂岩	
築石部	輪取り		反り	石材加工		石積の特徴		その他		
	有	無	有	無	野面石 粗加工石 精加工石	乱積み 布積み 谷積み				
	加工痕跡 ハツリ ノミ痕 スダレ 刻印 転用石 建物跡 その他				矢穴 有 無		海岸石 有 無		石材種類 硬砂岩	
	劣化の状態									
現況		歪み	ずれ	割れ	抜け	孕み	崩れ	沈下	樹木	その他
	天部		○				○			
	中部				○					
	基底部				○					
上部構造物 (絵図等年代)										
特記事項										
石垣に影響を与える要素 ・石材のヌケ、ズレあり。 ・上部クズレあり。										
調査年月日	2021/01/08				調査者	株式会社 とっぺん

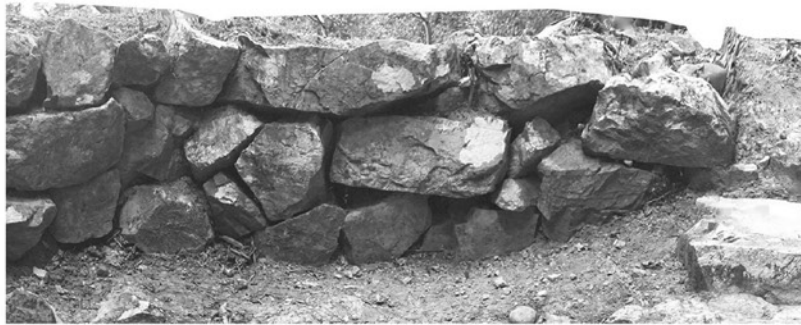
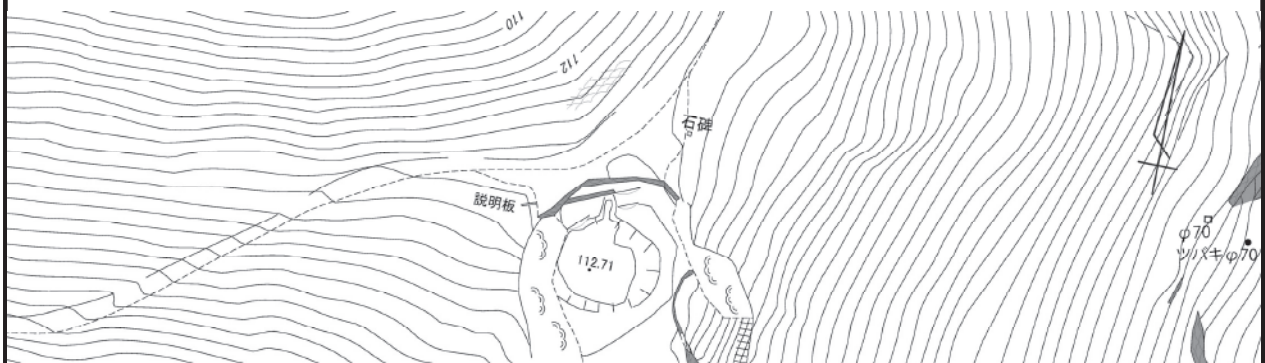
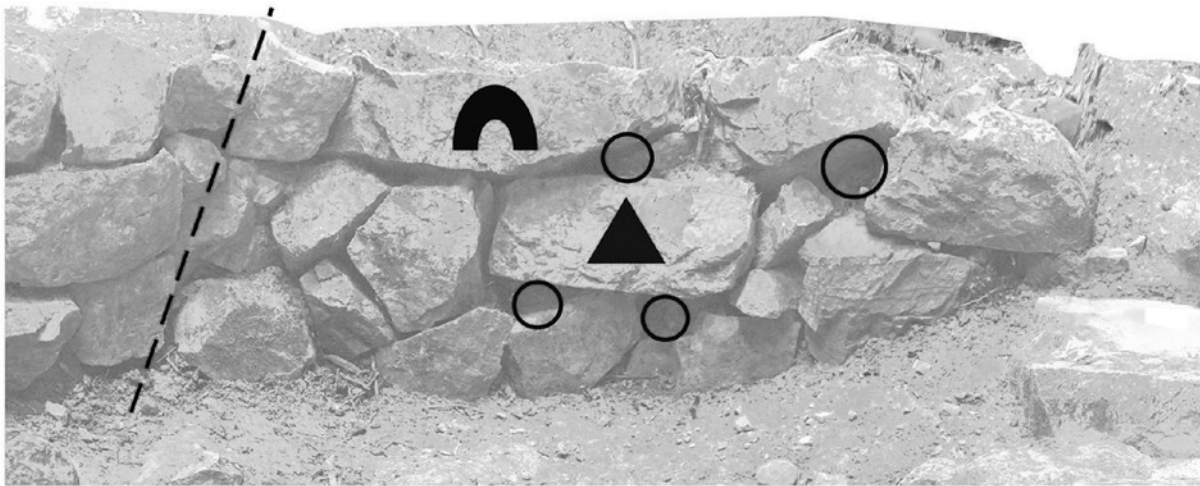
全体写真

歪み	ずれ	割れ	抜け	孕み	崩れ	沈下	樹木	その他
	天部		○		○					
	中部		○		○					
基底部										
上部構造物 (絵図等年代)										
特記事項										
石垣に影響を与える要素 ・突出石材あり。 ・石材のヌケ、ズレあり。										
調査年月日	2021/01/08			調査者	株式会社 とっぺん

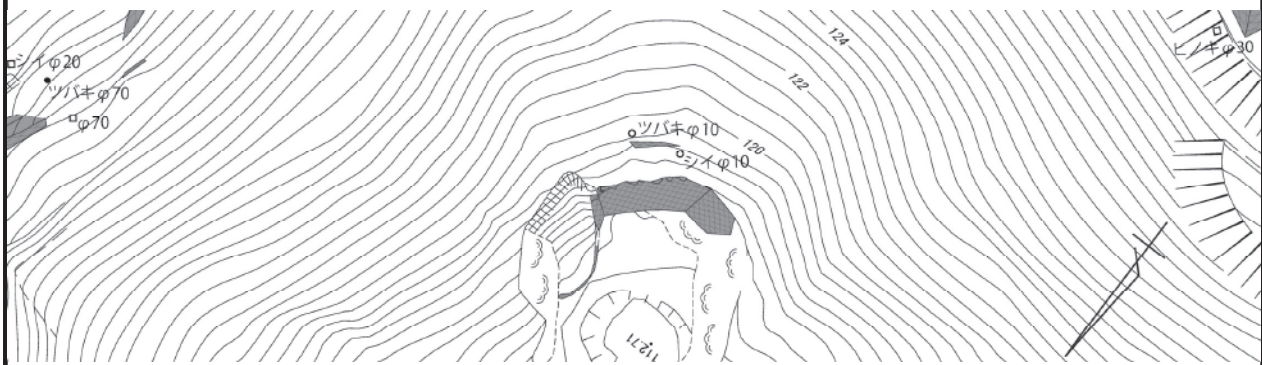
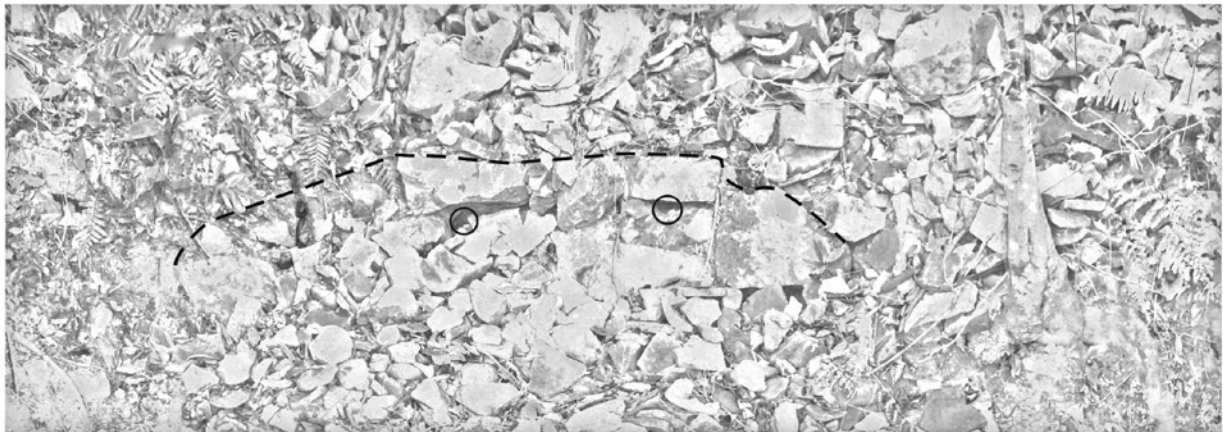
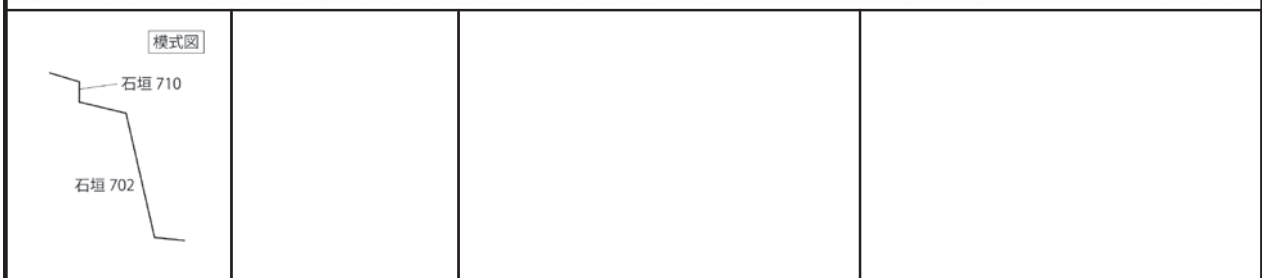
石垣番号	710		地区	雄池		位置図 				
長さ	天部	1.24		m						
	基底部	1.59		m						
高さ	左	0.20		m						
	中央	0.25		m						
	右	0.16		m						
勾配	左	60.4		°						
	中央	73.5		°						
	右	72.3		°						
立面積	0.35		m ²							
隅角部	平面形状		反り	石材加工		石積の特徴		その他		
	左	鋸出角 出角 入角 鋸入角	有 無	野面石 粗加工石 精加工石						
		右	鋸出角 出角 入角 鋸入角	有 無	野面石 粗加工石 精加工石					
	加工痕跡 ハツリ ノミ痕 スダレ 刻印 転用石 建物跡 その他				矢穴 有 無		海岸石 有 無		石材種類	
築石部	輪取り		反り	石材加工		石積の特徴		その他		
	有	無	有	無	野面石 粗加工石 精加工石	乱積み 布積み 谷積み				
	加工痕跡 ハツリ ノミ痕 スダレ 刻印 転用石 建物跡 その他				矢穴 有 無		海岸石 有 無		石材種類	
					有 無		有 無		硬砂岩	
現況	劣化の状態									
		歪み	ずれ	割れ	抜け	孕み	崩れ	沈下	樹木	その他
	天部									
	中部				○					
基底部										
上部構造物 (絵図等年代)										
特記事項										
石垣に影響を与える要素 ・石材のヌケあり。 ・周囲埋没のため、全体像不明。										
調査年月日	2021/01/08			調査者	株式会社 とっぺん

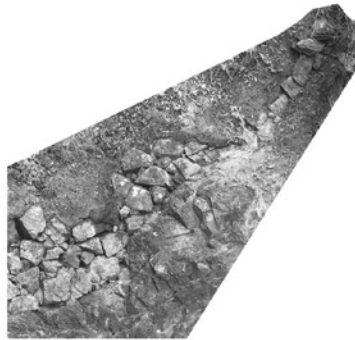
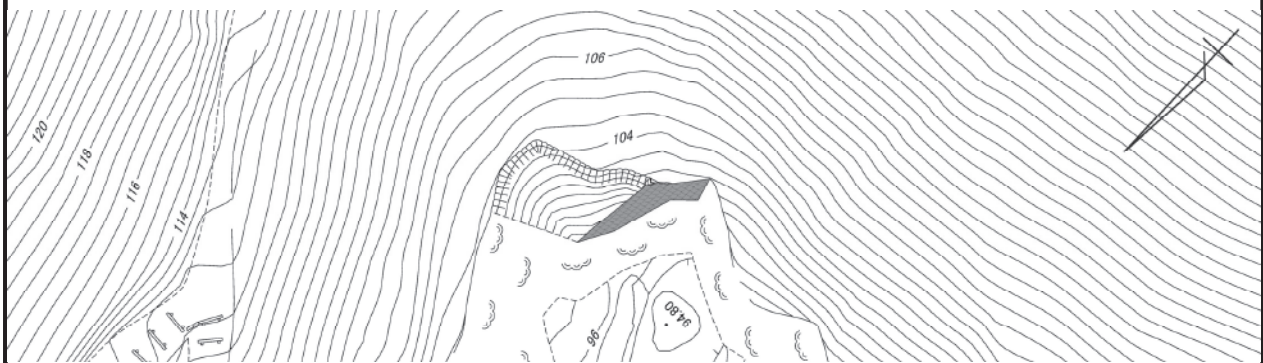
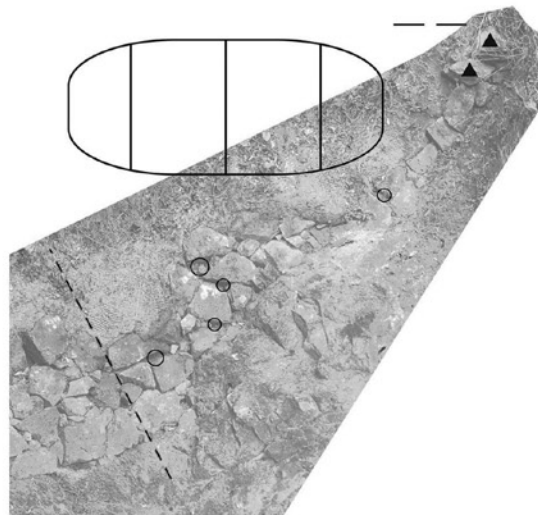
全体写真

歪み	ずれ	割れ	抜け	孕み	崩れ	沈下	樹木	その他
	天部		○		○					
	中部				○					
基底部										
上部構造物 (絵図等年代)										
特記事項 ・平成28年崩落、平成30年安定化工事。										
石垣に影響を与える要素 ・石材のヌケあり。 ・左側上部ズレあり。										
調査年月日	2021/01/08			調査者	株式会社 とっぺん

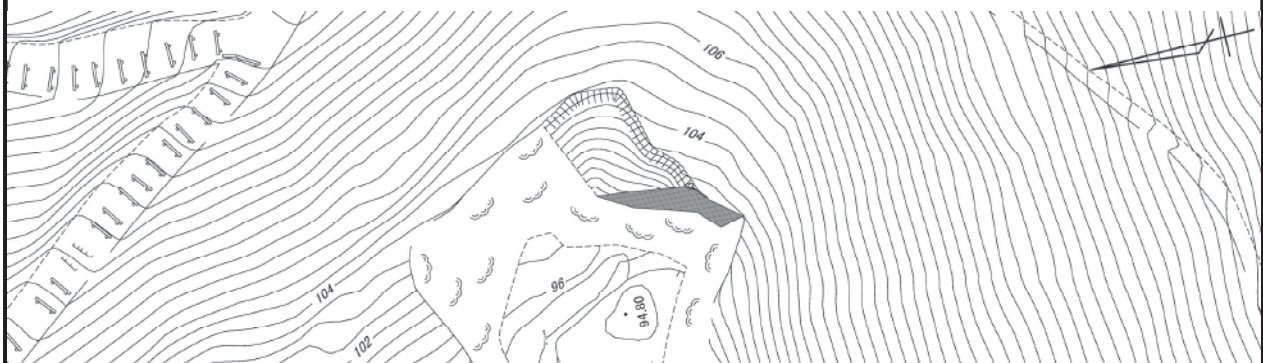
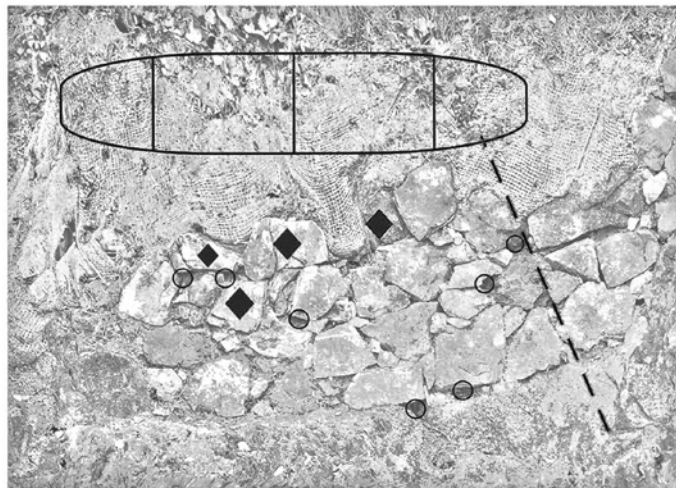
石垣番号	712		地区	雌池		位置図 				
長さ	天部	1.78		m						
	基底部	1.96		m						
高さ	左	0.58		m						
	中央	0.87		m						
	右	0.78		m						
勾配	左	53.2		°						
	中央	75.3		°						
	右	74.8		°						
立面積	1.60		m ²							
隅角部	平面形状		反り	石材加工		石積の特徴		その他		
	左	鋸出角 出角 入角 鋸入角	有 無	野面石 粗加工石 精加工石						
		右	鋸出角 出角 入角 鋸入角	有 (無)	(野面石) 粗加工石 精加工石					
	加工痕跡 ハツリ ノミ痕 スダレ 刻印 転用石 建物跡 その他				矢穴 有 (無)		海岸石 有 (無)		石材種類 硬砂岩	
築石部	輪取り		反り	石材加工		石積の特徴		その他		
	有 (無)		有 (無)	(野面石) 粗加工石 精加工石		(乱積み) 布積み 谷積み				
	加工痕跡 ハツリ ノミ痕 スダレ 刻印 転用石 建物跡 その他				矢穴 有 (無)		海岸石 有 (無)		石材種類 硬砂岩	
	劣化の状態									
現況		歪み	ずれ	割れ	抜け	孕み	崩れ	沈下	樹木	その他
	天部			○	○					
	中部				○					
	基底部									
上部構造物 (絵図等年代)										
特記事項 ・平成28年崩落、平成30年安定化工事。										
石垣に影響を与える要素 ・石材のヌケ、ワレあり。										
調査年月日	2021/01/08			調査者	株式会社 とっぺん

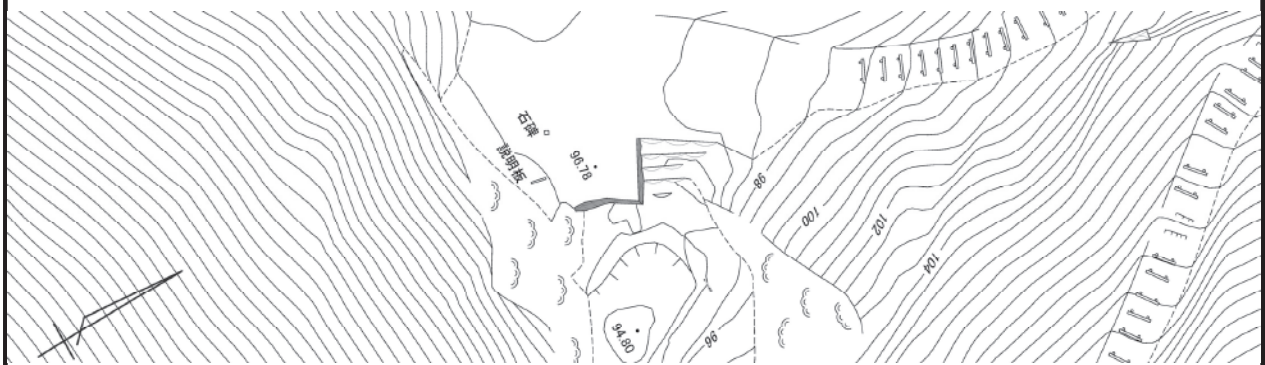
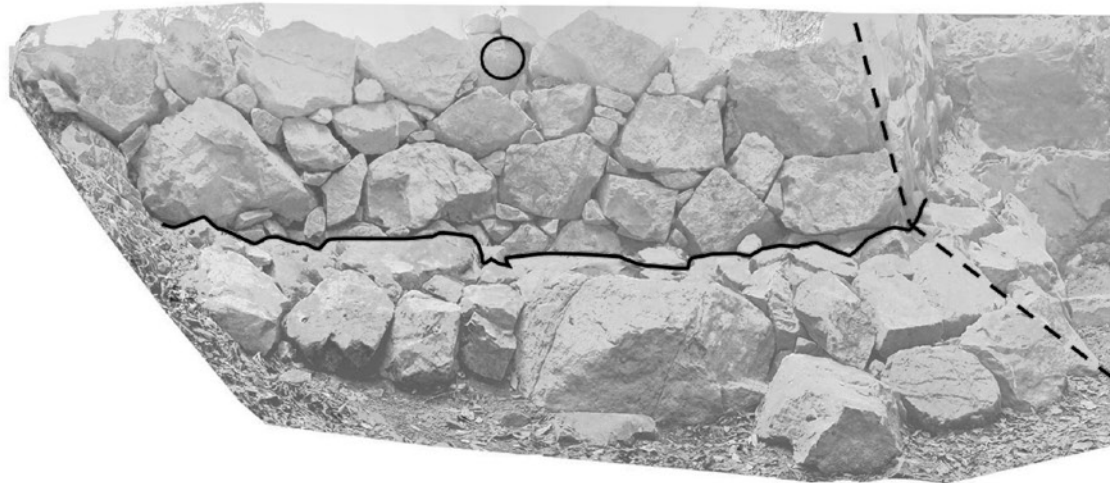
石垣番号	713		地区	雌池		位置図 					
長さ	天部	2.75		m							
	基底部	2.46		m							
高さ	左	0.94		m							
	中央	1.10		m							
	右	1.23		m							
勾配	左	61.6		°							
	中央	50.8		°							
	右	54.8		°							
立面積	3.71					m ²					
隅角部	平面形状		反り	石材加工		石積の特徴		その他			
	左	鑄出角 出角 入角 鑄入角	有 無	野面石 粗加工石 精加工石							
		右	鑄出角 (出角) 入角 鑄入角	有 (無)	(野面石) 粗加工石 精加工石						
	加工痕跡 ハツリ ノミ痕 スダレ 刻印 転用石 建物跡 その他				矢穴 有 (無)		海岸石 有 (無)		石材種類 硬砂岩		
築石部	輪取り		反り	石材加工		石積の特徴		その他			
	有 (無)	有 (無)	(野面石) 粗加工石 精加工石	(乱積み) 布積み 谷積み							
				加工痕跡 ハツリ ノミ痕 スダレ 刻印 転用石 建物跡 その他				矢穴 有 (無)		海岸石 有 (無)	
	劣化の状態										
現況	歪み	ずれ	割れ	抜け	孕み	崩れ	沈下	樹木	その他		
	天部			○							
	中部										
	基底部										
上部構造物 (絵図等年代)											
特記事項 ・平成28年崩落、令和元年修復保護。 ・下部は修復時に施した補強のための捨石											
石垣に影響を与える要素 ・石材のヌケあり。											
調査年月日	2021/01/08				調査者	株式会社 とっぺん

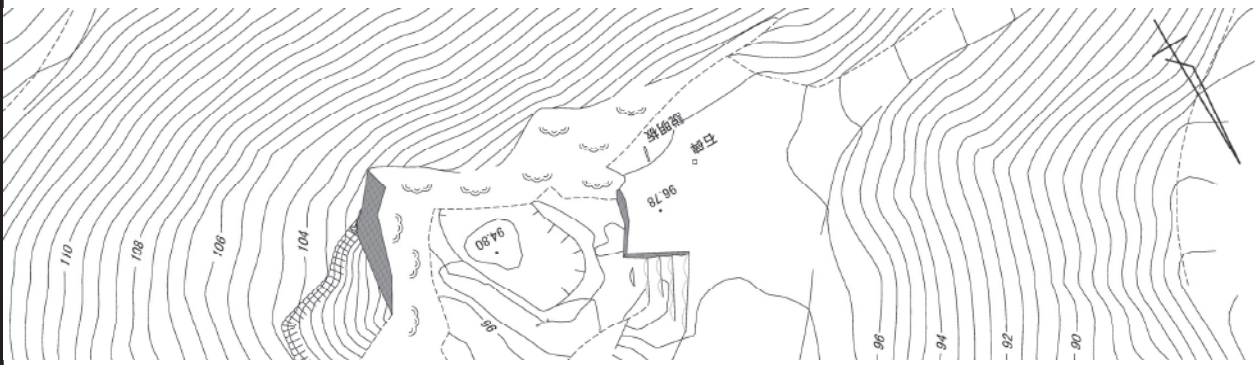
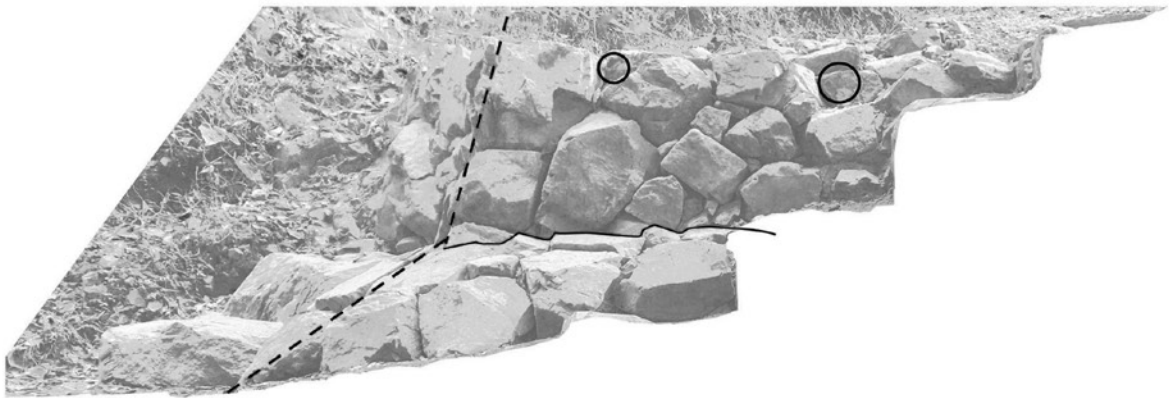
石垣番号	714		地区	雌池		位置図 				
長さ	天部	2.37		m						
	基底部	1.91		m						
高さ	左	1.19		m						
	中央	0.92		m						
	右	0.62		m						
勾配	左	72.1		°						
	中央	61.3		°						
	右	45.8		°						
立面積	1.88		m ²							
隅角部	平面形状		反り	石材加工		石積の特徴		その他		
	左	鋳出角	出角		有	野面石		粗加工石		
		入角	鋳入角			精加工石				
	右	鋳出角	出角		有	野面石		粗加工石		
入角		鋳入角		精加工石						
加工痕跡 ハツリ ノミ痕 スダレ 刻印 転用石 建物跡 その他				矢穴		海岸石		石材種類		
				有		無		硬砂岩		
築石部	輪取り		反り	石材加工		石積の特徴		その他		
	有		無		有	野面石		粗加工石		
						精加工石		乱積み 布積み 谷積み		
	加工痕跡 ハツリ ノミ痕 スダレ 刻印 転用石 建物跡 その他				矢穴		海岸石		石材種類	
				有		無		硬砂岩		
現況	劣化の状態									
		歪み	ずれ	割れ	抜け	孕み	崩れ	沈下	樹木	その他
	天部				○					
	中部									
基底部										
上部構造物 (絵図等年代)										
特記事項 ・平成28年崩落、令和元年修復保護。 ・下部は修復時に施した補強のための捨石										
石垣に影響を与える要素 ・石材のヌケあり。										
調査年月日	2021/01/08			調査者	株式会社 とっぺん

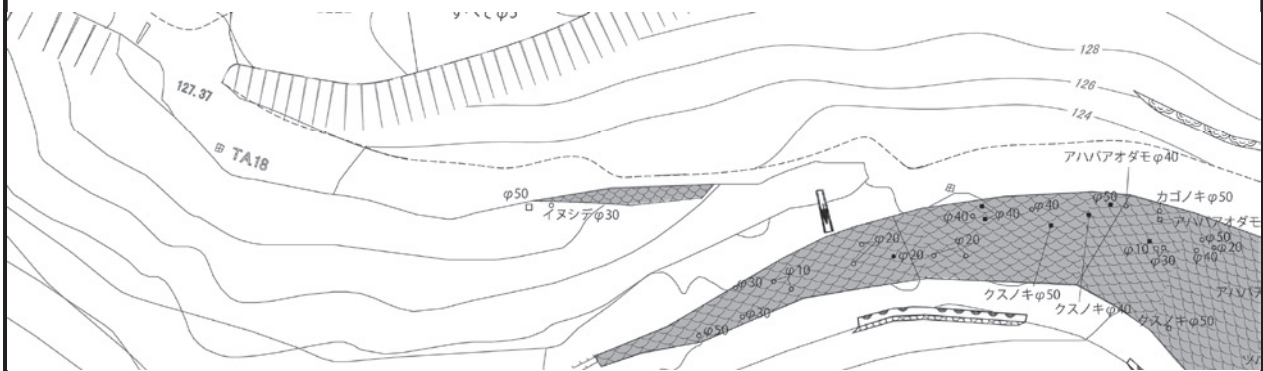
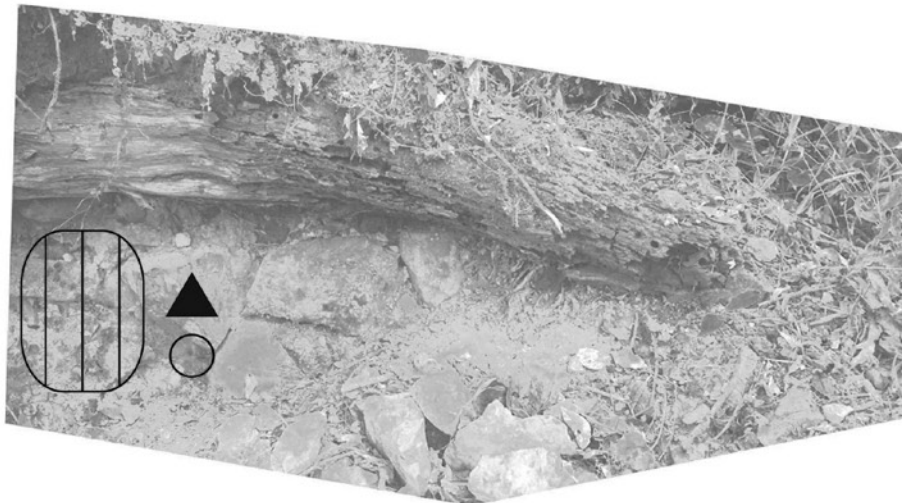
石垣番号	715		地区	東側斜面		位置図 				
長さ	天部	0.83		m						
	基底部	0.35		m						
高さ	左	-		m						
	中央	0.39		m						
	右	-		m						
勾配	左	-		°						
	中央	-		°						
	右	-		°						
立面積	0.47		m ²							
隅角部	平面形状		反り	石材加工		石積の特徴		その他		
	左	鑄出角 出角 入角 鑄入角	有 無	野面石 粗加工石 精加工石						
		右	鑄出角 出角 入角 鑄入角	有 無	野面石 粗加工石 精加工石					
	加工痕跡 ハツリ ノミ痕 スダレ 刻印 転用石 建物跡 その他				矢穴 有 無		海岸石 有 無		石材種類	
築石部	輪取り		反り	石材加工		石積の特徴		その他		
	有	無	有	無	野面石 粗加工石 精加工石		乱積み 布積み 谷積み			
	加工痕跡 ハツリ ノミ痕 スダレ 刻印 転用石 建物跡 その他				矢穴 有 無		海岸石 有 無		石材種類	
					有		無		硬砂岩	
現況	劣化の状態									
		歪み	ずれ	割れ	抜け	孕み	崩れ	沈下	樹木	その他
	天部		○							
	中部						○			
基底部				○						
上部構造物 (絵図等年代)										
特記事項 ・登城道沿い										
石垣に影響を与える要素 ・右側、全体的に石垣が埋没。										
調査年月日	2021/11/11			調査者	株式会社 とっぺん

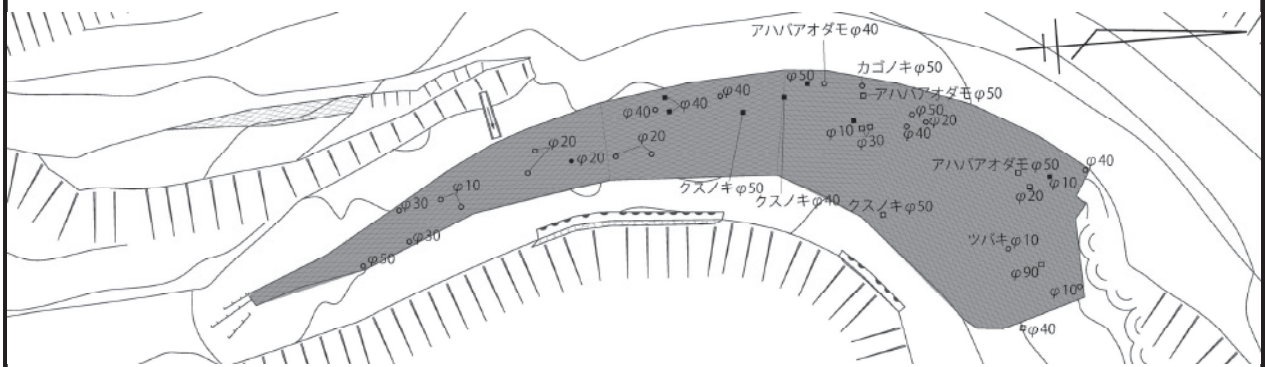
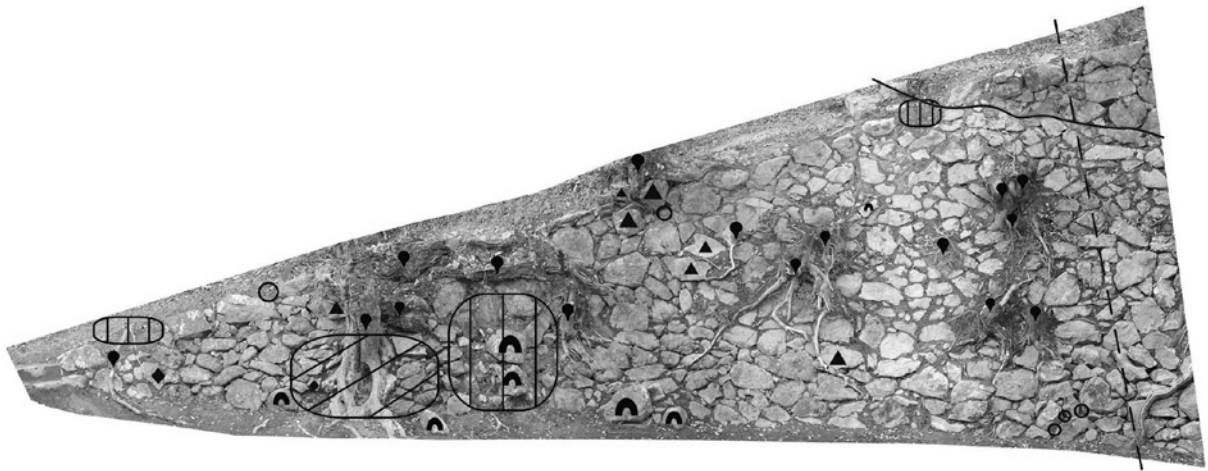
石垣番号	716		地区	東側斜面		位置図 				
長さ	天部	13.60		m						
	基底部	13.76		m						
高さ	左	0.61		m						
	中央	1.81		m						
	右	4.84		m						
勾配	左	56.3		°						
	中央	59.7		°						
	右	58.5		°						
立面積	33.83		m ²							
隅角部	平面形状		反り	石材加工		石積の特徴		その他		
	左	鋸出角 出角 入角 鋸入角	有 無	野面石 粗加工石 精加工石						
		右	鋸出角 出角 入角 鋸入角	有 (無)	(野面石) 粗加工石 精加工石					
	加工痕跡 ハツリ ノミ痕 スダレ 刻印 転用石 建物跡 その他				矢穴 有 (無)		海岸石 有 (無)		石材種類 硬砂岩	
築石部	輪取り		反り	石材加工		石積の特徴		その他		
	有 (無)	有 (無)	(野面石) 粗加工石 精加工石		(乱積み) 布積み (谷積み)					
			加工痕跡 (ハツリ) ノミ痕 スダレ 刻印 転用石 建物跡 その他				矢穴 有 (無)		海岸石 有 (無)	
									石材種類 硬砂岩	
現況	劣化の状態									
		歪み	ずれ	割れ	抜け	孕み	崩れ	沈下	樹木	その他
	天部		○		○				○	
	中部		○				○		○	
基底部		○	○	○	○			○		
上部構造物 (絵図等年代)										
特記事項 ・登城道沿い ・上部目地ラインより法面角度変化										
石垣に影響を与える要素 ・石材のヌケ、ズレ、突出石材あり。 ・左側ハラミ、クズレあり(上面樹木の影響か)。 ・石垣面に立地する樹木による影響で石材のズレあり。										
調査年月日	2021/01/08			調査者	株式会社 とっぺん

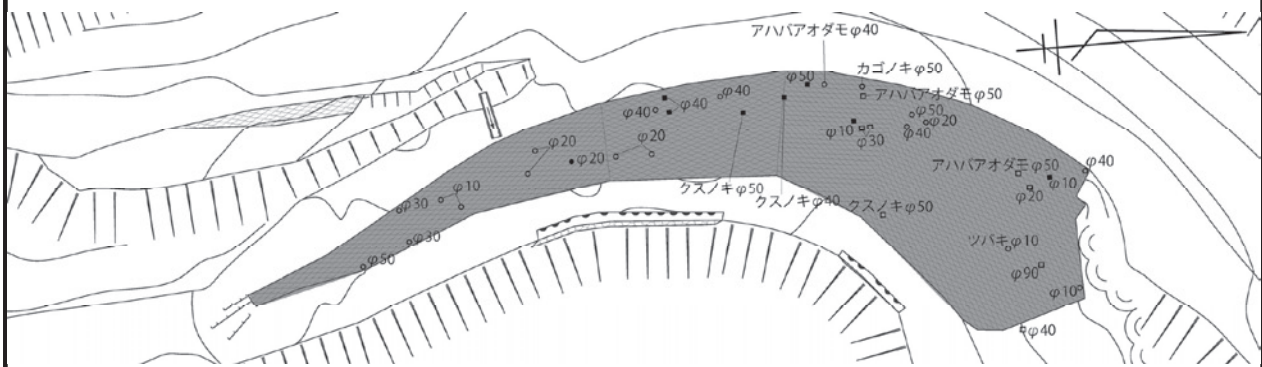
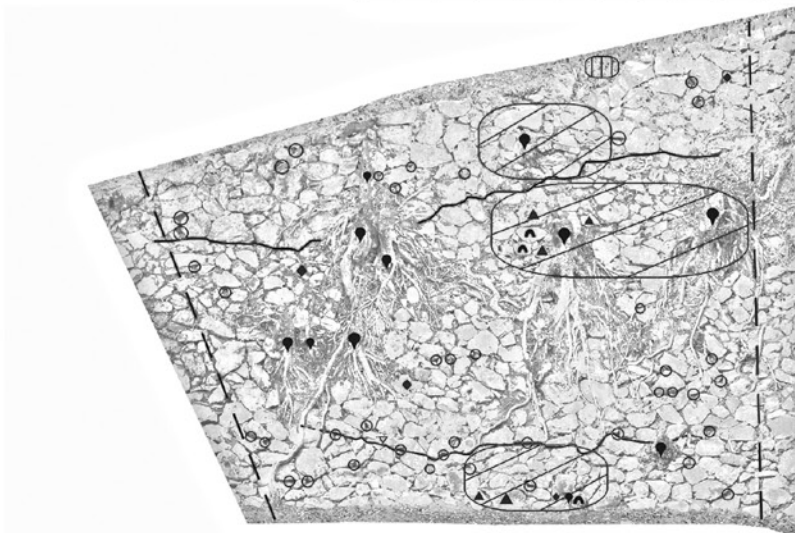
現況	劣化の状態									
		歪み	ずれ	割れ	抜け	孕み	崩れ	沈下	樹木	その他
	天部			○		○	○		○	
	中部		○	○	○	○			○	
基底部				○	○			○		
上部構造物 (絵図等年代)										
特記事項 ・登城道沿い ・上部目地ラインより法面角度変化										
石垣に影響を与える要素 ・石材のヌケ、ワレ、ズレあり。 ・右側ハラミあり(樹木の影か)。 ・上部突出石材あり(石垣面に立地する樹木の影か)。										
調査年月日	2021/01/08			調査者	株式会社 とっぺん
