佐伯城跡石垣調査票

石垣番号	601		地区	三ノ丸		位置図 				
長さ	天部	5.82		m						
	基底部	6.98		m						
高さ	左	1.08		m						
	中央	2.15		m						
	右	3.65		m						
勾配	左	62.2		°						
	中央	60.3		°						
	右	66.8		°						
立面積	15.6		m ²							
隅角部	平面形状		反り	石材加工		石積の特徴		その他		
	左	鋸出角 出角 入角 鋸入角	有 無	野面石 粗加工石 精加工石						
		右	鋸出角 出角 入角 鋸入角	有 (無)	野面石 粗加工石 精加工石		平面形状カーブ			
	加工痕跡 ハツリ ノミ痕 スダレ 刻印 転用石 建物跡 その他				矢穴 有 (無)		貝殻石 有 (無)		石材種類 硬砂岩	
築石部	輪取り		反り	石材加工		石積の特徴		その他		
	有 (無)	有 (無)	野面石 粗加工石 精加工石		乱積み 布積み 谷積み					
			加工痕跡 ハツリ ノミ痕 スダレ 刻印 転用石 建物跡 その他				矢穴 有 (無)		貝殻石 有 (無)	
	劣化の状態									
現況		歪み	ずれ	割れ	抜け	孕み	崩れ	沈下	樹木	その他
	天部						○		○	
	中部				○					
	基底部			○	○					
上部構造物 (絵図等年代)		冠木門(宝永6年・元文3年・延享2年・明和7年・安政2年)								
特記事項 ・目地を境に石材の大きさ異なる。										
石垣に影響を与える要素 ・間詰石のヌケが多く、浮いている石材あり。 ・石材のワレあり。 ・上部にクズレあり。										
調査年月日	2016/3/1			調査者	株式会社 とっぺん

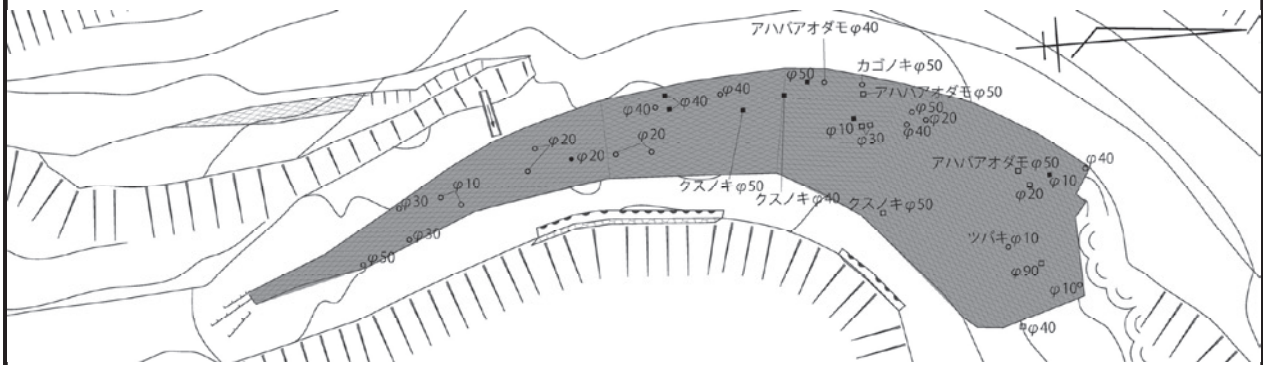
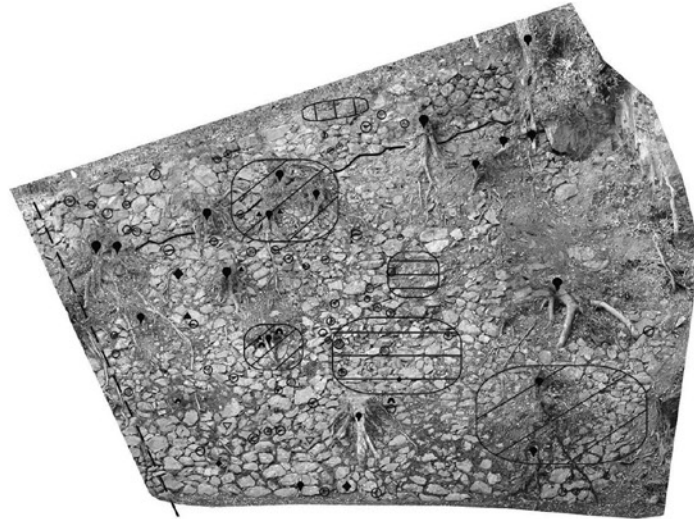
石垣番号	718		地区	東側斜面		位置図 				
長さ	天部	11.90		m						
	基底部	10.22		m						
高さ	左	6.57		m						
	中央	7.95		m						
	右	9.66		m						
勾配	左	54.6		°						
	中央	49.7		°						
	右	56.2		°						
立面積	135.32		m ²							
隅角部	平面形状		反り	石材加工		石積の特徴		その他		
	左	鋸出角 出角 入角 鋸入角	有 (無)	野面石 粗加工石 精加工石						
		右	鋸出角 出角 入角 鋸入角	有 無	野面石 粗加工石 精加工石					
	加工痕跡 (ハツリ) ノミ痕 スダレ 刻印 転用石 建物跡 その他				矢穴 有 (無)		海岸石 有 (無)		石材種類 硬砂岩	
築石部	輪取り		反り	石材加工		石積の特徴		その他		
	有 (無)		有 (無)	野面石 粗加工石 精加工石		乱積み 布積み 谷積み				
	加工痕跡 (ハツリ) ノミ痕 スダレ 刻印 転用石 建物跡 その他				矢穴 有 (無)		海岸石 (有) 無		石材種類 硬砂岩	
	劣化の状態									
現況		歪み	ずれ	割れ	抜け	孕み	崩れ	沈下	樹木	その他
	天部				○	○	○		○	
	中部		○	○	○	○		○	○	
	基底部			○	○	○			○	
上部構造物 (絵図等年代)										
特記事項 ・登城道沿い ・上部目地ラインより法面角度変化										
石垣に影響を与える要素 ・石材のヌケ、ワレ、ズレあり。 ・右側ハラミあり(樹木の影響か)。 ・上部突出石材あり(石垣面に立地する樹木の影響か)。 ・中央部沈下あり(樹木の影響か)。										
調査年月日	2021/01/08			調査者	株式会社 とっぺん

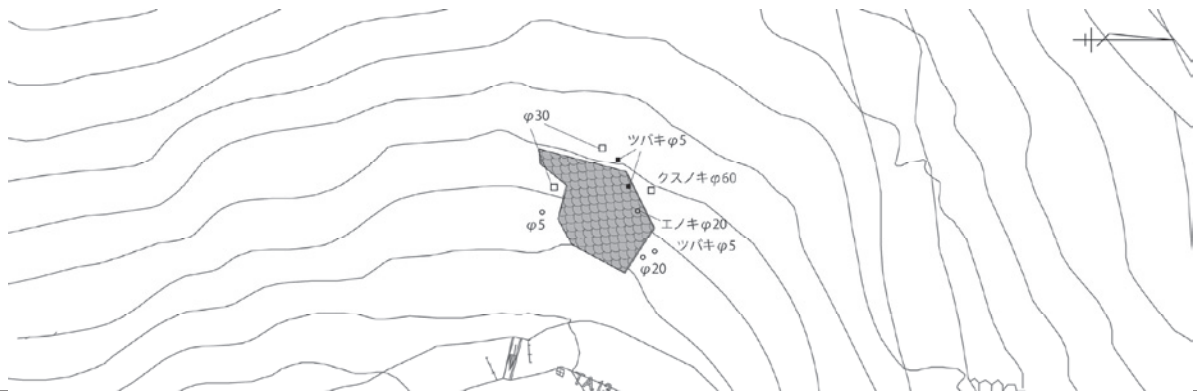
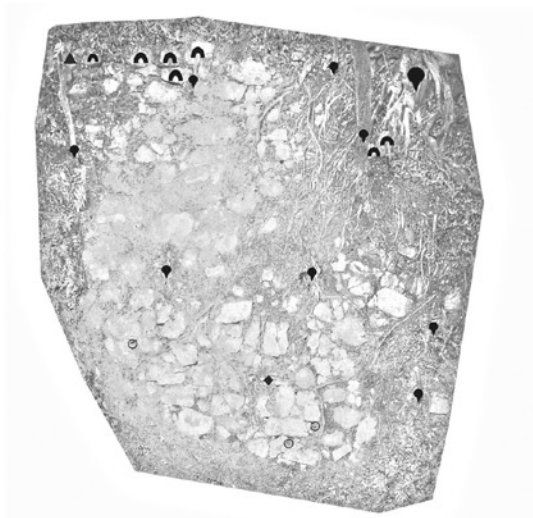
石垣番号	719		地区	東側斜面		位置図 				
長さ	天部	2.31		m						
	基底部	2.50		m						
高さ	左	3.95		m						
	中央	3.79		m						
	右	3.61		m						
勾配	左	44.3		°						
	中央	46.7		°						
	右	48.2		°						
立面積	20.57		m ²							
隅角部	平面形状		反り	石材加工		石積の特徴		その他		
	左	鋸出角 出角 入角 鋸入角	有 無	野面石 粗加工石 精加工石						
		右	鋸出角 出角 入角 鋸入角	有 無	野面石 粗加工石 精加工石					
	加工痕跡 ハツリ ノミ痕 スダレ 刻印 転用石 建物跡 その他				矢穴 有 無		海岸石 有 無		石材種類	
築石部	輪取り		反り	石材加工		石積の特徴		その他		
	有	無	有	無	野面石 粗加工石 精加工石		乱積み 布積み 谷積み			
	加工痕跡 ハツリ ノミ痕 スダレ 刻印 転用石 建物跡 その他				矢穴 有 無		海岸石 有 無		石材種類	
									硬砂岩	
現況	劣化の状態									
		歪み	ずれ	割れ	抜け	孕み	崩れ	沈下	樹木	その他
	天部									
	中部									
基底部		○								
上部構造物 (絵図等年代)										
特記事項 ・登城道沿い ・勾配角度緩やか										
石垣に影響を与える要素 ・右上から伸びる樹木根によって石垣が抑えられている。 ・左側上部に突出石材多数あり。										
調査年月日	2021/11/11			調査者	株式会社 とっぺん

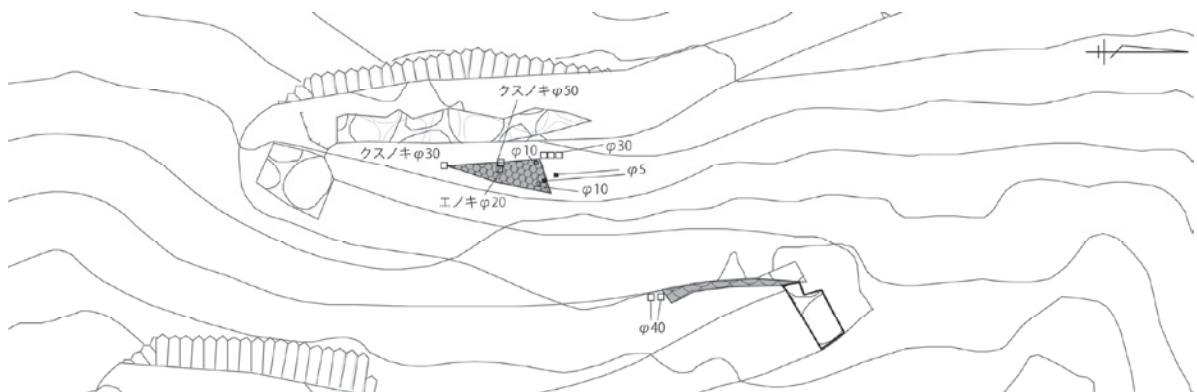
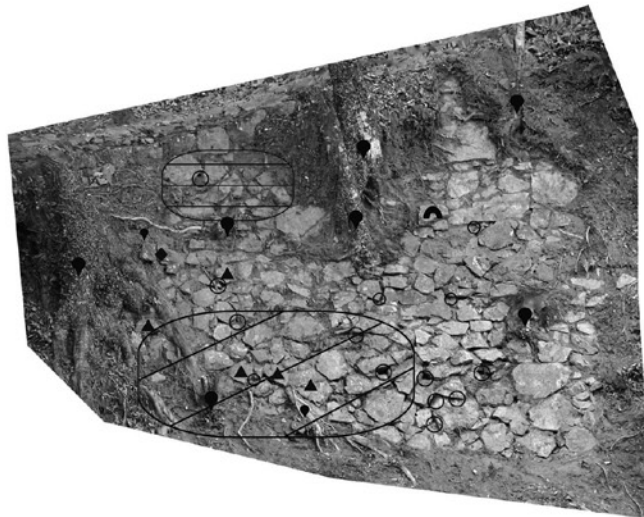
石垣番号	720		地区	東側斜面		位置図 				
長さ	天部	3.95		m						
	基底部	3.06		m						
高さ	左	2.36		m						
	中央	3.43		m						
	右	2.35		m						
勾配	左	57.4		°						
	中央	59.3		°						
	右	64.5		°						
立面積	15.96		m ²							
隅角部	平面形状		反り	石材加工		石積の特徴		その他		
	左	鋳出角 出角 入角 鋳入角	有 無	野面石 粗加工石 精加工石						
		右	鋳出角 出角 入角 鋳入角	有 無	野面石 粗加工石 精加工石					
	加工痕跡 ハツリ ノミ痕 スダレ 刻印 転用石 建物跡 その他				矢穴 有 無		海岸石 有 無		石材種類	
築石部	輪取り		反り	石材加工		石積の特徴		その他		
	有	無	有	無	野面石 粗加工石 精加工石		乱積み 布積み 谷積み			
	加工痕跡 ハツリ ノミ痕 スダレ 刻印 転用石 建物跡 その他				矢穴 有 無		海岸石 有 無		石材種類	
					有		無		硬砂岩	
現況	劣化の状態									
		歪み	ずれ	割れ	抜け	孕み	崩れ	沈下	樹木	その他
	天部							○	○	
	中部		○		○				○	
基底部		○		○	○			○		
上部構造物 (絵図等年代)										
特記事項 ・登城道沿い										
石垣に影響を与える要素 ・上部へコミあり。 ・下部にハラミあり(樹木の影響か)。 ・石垣面から大きな樹木が生えている。 ・左側、樹木と土砂によって埋没。										
調査年月日	2021/11/12			調査者	株式会社 とっぺん

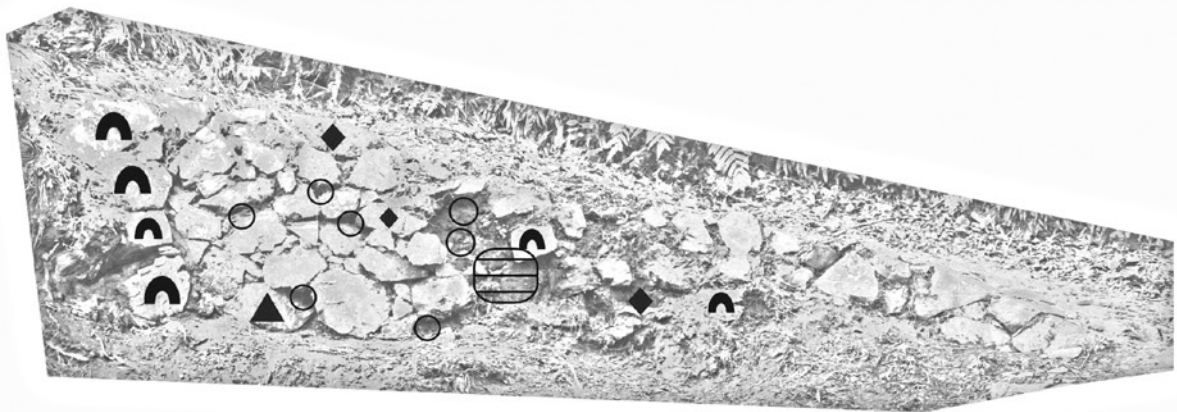
石垣番号	721		地区	東側斜面		位置図 				
長さ	天部	5.09		m						
	基底部	5.06		m						
高さ	左	1.20		m						
	中央	1.26		m						
	右	0.39		m						
勾配	左	76.6		°						
	中央	77.1		°						
	右	55.3		°						
立面積	5.87		m ²							
隅角部	平面形状		反り	石材加工		石積の特徴		その他		
	左	鑄出角 出角 入角 鑄入角	有 無	野面石 粗加工石 精加工石						
		右	鑄出角 出角 入角 鑄入角	有 無	野面石 粗加工石 精加工石					
	加工痕跡 ハツリ ノミ痕 スダレ 刻印 転用石 建物跡 その他				矢穴 有 無		海岸石 有 無		石材種類	
築石部	輪取り		反り	石材加工		石積の特徴		その他		
	有	無	有	無	野面石 粗加工石 精加工石		乱積み 布積み 谷積み			
	加工痕跡 ハツリ ノミ痕 スダレ 刻印 転用石 建物跡 その他				矢穴 有 無		海岸石 有 無		石材種類	
					有		無		硬砂岩	
現況	劣化の状態									
		歪み	ずれ	割れ	抜け	孕み	崩れ	沈下	樹木	その他
	天部									
	中部		○		○			○		
基底部		○								
上部構造物 (絵図等年代)										
特記事項 ・登城道沿い										
石垣に影響を与える要素 ・左側、突出石材あり(樹木の影響か)。 ・右側石垣が埋没。 ・中央部へコミあり。										
調査年月日	2021/11/11			調査者	株式会社 とっぺん

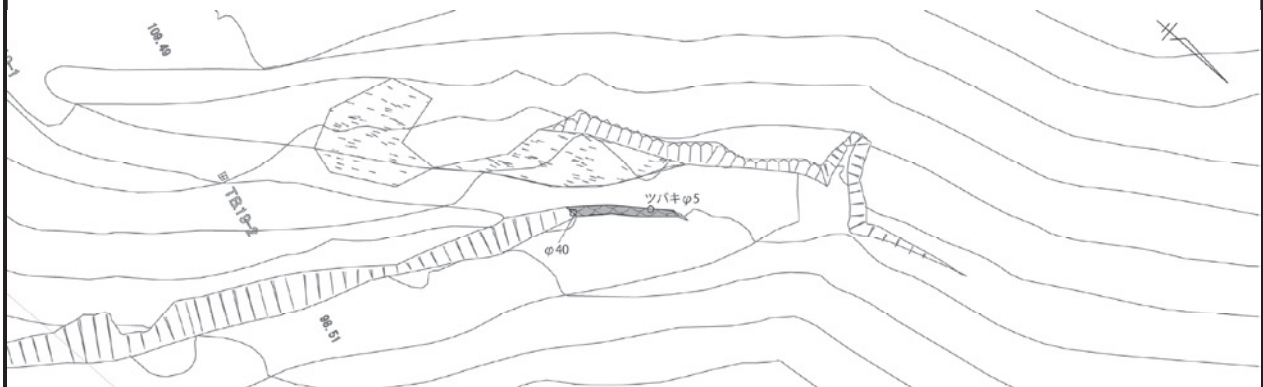
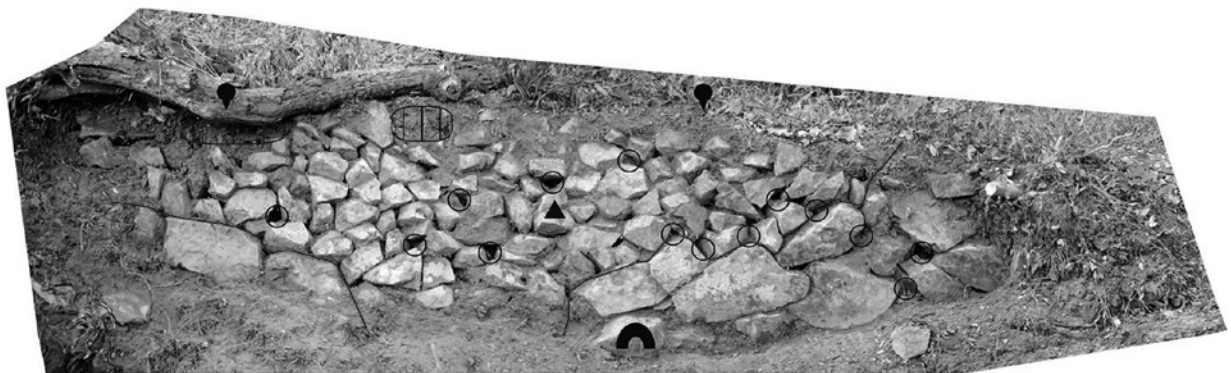
石垣番号	722		地区	東側斜面		位置図 				
長さ	天部	4.04		m						
	基底部	3.85		m						
高さ	左	0.73		m						
	中央	0.89		m						
	右	0.56		m						
勾配	左	89.5		°						
	中央	73.5		°						
	右	73.2		°						
立面積	4.25		m ²							
隅角部	平面形状		反り	石材加工		石積の特徴		その他		
	左	鑄出角 出角 入角 鑄入角	有 無	野面石 粗加工石 精加工石						
		右	鑄出角 出角 入角 鑄入角	有 無	野面石 粗加工石 精加工石					
	加工痕跡 ハツリ ノミ痕 スダレ 刻印 転用石 建物跡 その他				矢穴 有 無		海岸石 有 無		石材種類	
築石部	輪取り		反り	石材加工		石積の特徴		その他		
	有	無	有	無	野面石 粗加工石 精加工石	乱積み 布積み 谷積み				
	加工痕跡 ハツリ ノミ痕 スダレ 刻印 転用石 建物跡 その他				矢穴 有 無		海岸石 有 無		石材種類	
					有 無		有 無		硬砂岩	
現況	劣化の状態									
		歪み	ずれ	割れ	抜け	孕み	崩れ	沈下	樹木	その他
	天部									
	中部		○							
基底部				○						
上部構造物 (絵図等年代)										
特記事項 ・上部と下部で石材大きさ異なる。										
石垣に影響を与える要素 ・上部に左側から伸びる樹木あり。 ・右側埋没。										
調査年月日	2021/11/12			調査者	株式会社 とっぺん

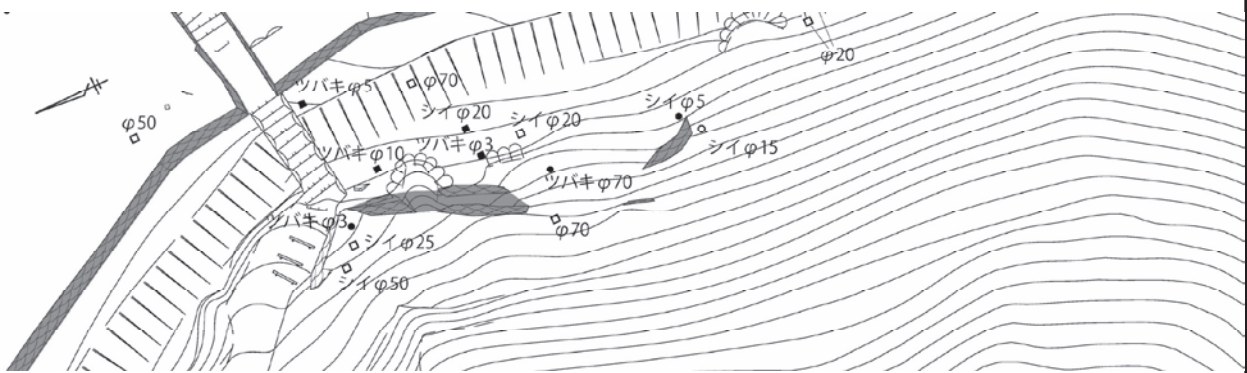
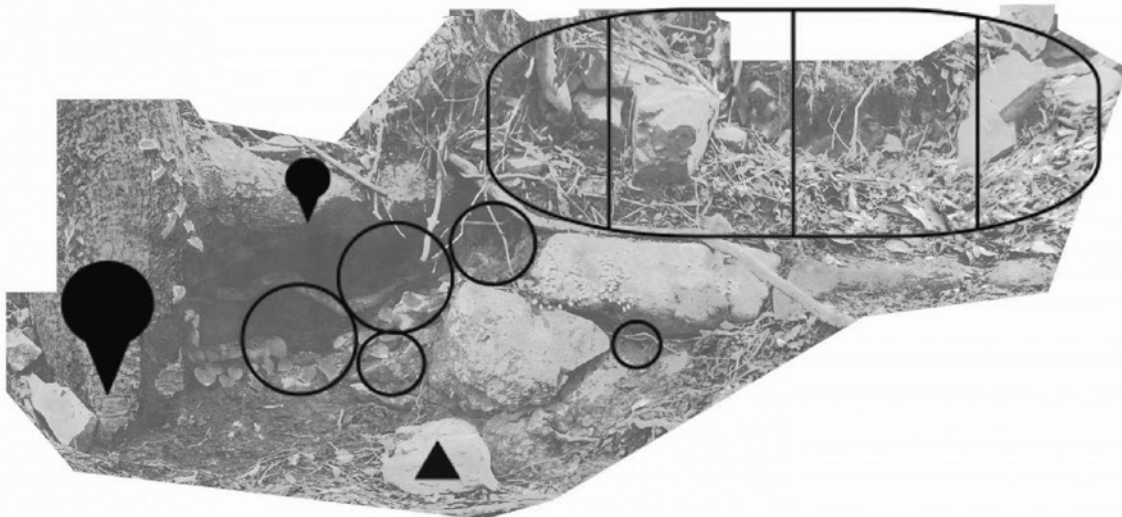
石垣番号	724		地区	西側斜面						
長さ	天部	1.45		m						
	基底部	0.41		m						
高さ	左	0.65		m						
	中央	0.64		m						
	右	0.07		m						
勾配	左	85.2		°						
	中央	80.2		°						
	右	90.1		°						
立面積	0.41		m ²							
隅角部	平面形状		反り	石材加工		石積の特徴		その他		
	左	鋳出角 出角 入角 鋳入角	有 無	野面石 粗加工石 精加工石						
		右	鋳出角 出角 入角 鋳入角	有 無	野面石 粗加工石 精加工石					
	加工痕跡 ハツリ ノミ痕 スダレ 刻印 転用石 建物跡 その他				矢穴 有 無		海岸石 有 無		石材種類 硬砂岩	
築石部	輪取り		反り	石材加工		石積の特徴		その他		
	有	無	有	無	野面石 粗加工石 精加工石		乱積み 布積み 谷積み			
	加工痕跡 ハツリ ノミ痕 スダレ 刻印 転用石 建物跡 その他				矢穴 有 無		海岸石 有 無		石材種類 硬砂岩	
	劣化の状態									
現況		歪み	ずれ	割れ	抜け	孕み	崩れ	沈下	樹木	その他
	天部								○	
	中部				○				○	
	基底部								○	
上部構造物 (絵図等年代)										
特記事項 ・725と同一か？										
石垣に影響を与える要素 ・石材のヌケあり。										
調査年月日	2019/3/1			調査者	株式会社 とっぺん

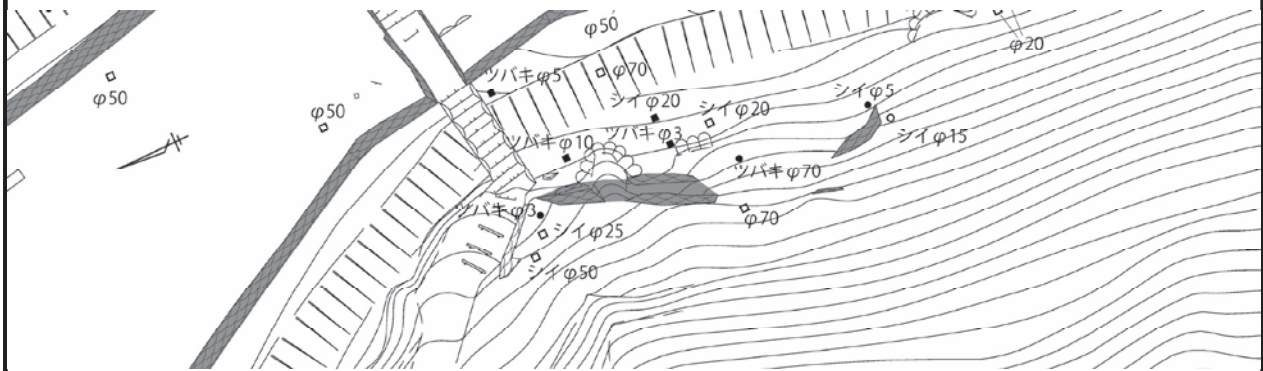
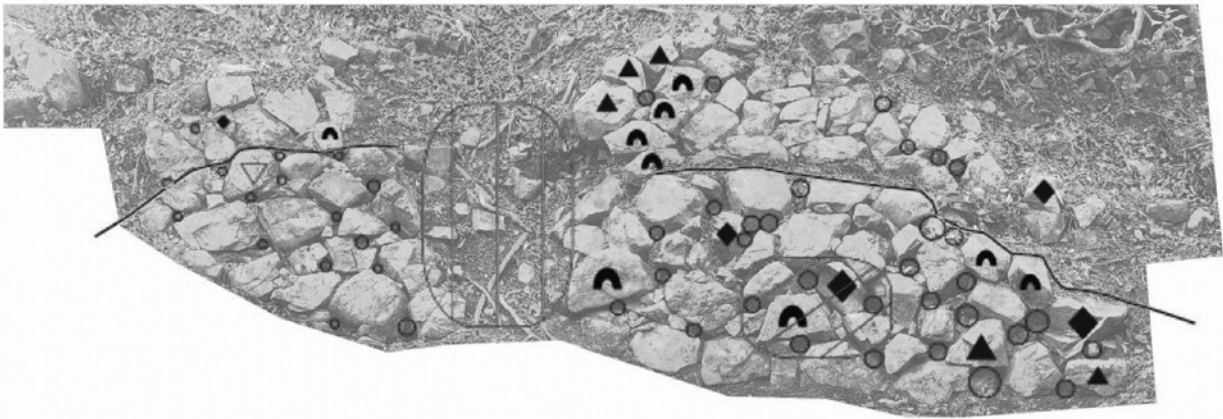
石垣番号	725		地区	西側斜面						
長さ	天部	4.11		m						
	基底部	5.3		m						
高さ	左	1.64		m						
	中央	1.99		m						
	右	1.72		m						
勾配	左	64.6		°						
	中央	63.7		°						
	右	60.3		°						
立面積	10.8		m ²							
隅角部	平面形状		反り	石材加工		石積の特徴		その他		
	左	鋳出角 出角 入角 鋳入角	有 無	野面石 粗加工石 精加工石						
		右	鋳出角 出角 入角 鋳入角	有 無	野面石 粗加工石 精加工石					
	加工痕跡 ハツリ ノミ痕 スダレ 刻印 転用石 建物跡 その他				矢穴 有 無		海岸石 有 無		石材種類 硬砂岩	
築石部	輪取り		反り	石材加工		石積の特徴		その他		
	有	無	有	無	野面石 粗加工石 精加工石		乱積み 布積み 谷積み			
	加工痕跡 ハツリ ノミ痕 スダレ 刻印 転用石 建物跡 その他				矢穴 有 無		海岸石 有 無		石材種類 硬砂岩	
	ハツリ		有	無	有		無			
現況	劣化の状態									
		歪み	ずれ	割れ	抜け	孕み	崩れ	沈下	樹木	その他
	天部						○			○
	中部			○	○		○			
基底部			○	○	○	○				
上部構造物 (絵図等年代)										
特記事項 ・石垣が上段と下段に分かれる。 ・724と同一か										
石垣に影響を与える要素 ・中央部クズレあり。 ・石材のヌケあり。 ・中央上部に突出石材、ズレあり。 ・左側にハラミあり。										
調査年月日	2019/3/1			調査者	株式会社 とっぺん

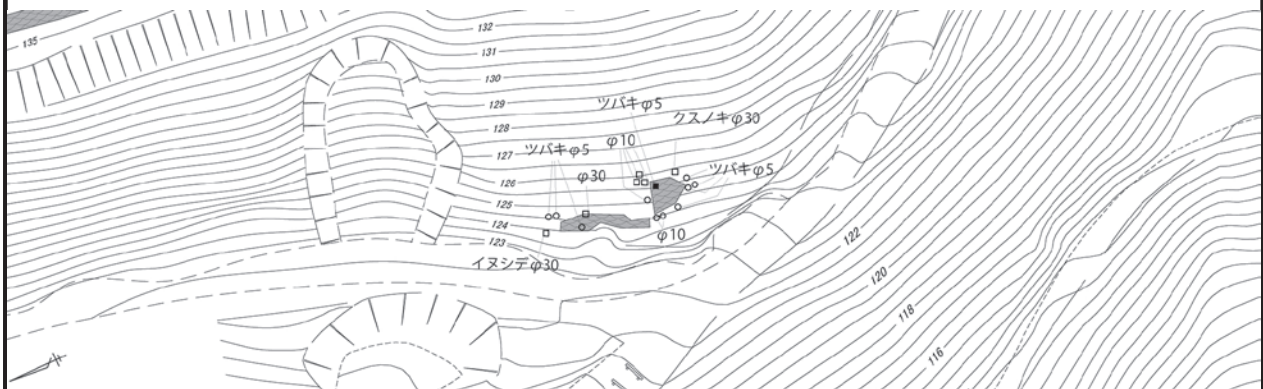
石垣番号	727		地区	西側斜面		位置図 				
長さ	天部	1.37		m						
	基底部	1.69		m						
高さ	左	0.65		m						
	中央	0.64		m						
	右	0.41		m						
勾配	左	66.5		°						
	中央	67.8		°						
	右	74.5		°						
立面積	1.98		m ²							
隅角部	平面形状		反り	石材加工		石積の特徴		その他		
	左	鑄出角 出角 入角 鑄入角	有 無	野面石 粗加工石 精加工石						
		右	鑄出角 出角 入角 鑄入角	有 無	野面石 粗加工石 精加工石					
	加工痕跡 ハツリ ノミ痕 スダレ 刻印 転用石 建物跡 その他				矢穴 有 無		海岸石 有 無		石材種類	
築石部	輪取り		反り	石材加工		石積の特徴		その他		
	有	無	有	無	野面石 粗加工石 精加工石		乱積み 布積み 谷積み			
	加工痕跡 ハツリ ノミ痕 スダレ 刻印 転用石 建物跡 その他				矢穴 有 無		海岸石 有 無		石材種類	
					有		無		硬砂岩	
現況	劣化の状態									
		歪み	ずれ	割れ	抜け	孕み	崩れ	沈下	樹木	その他
	天部						○			
	中部						○			
基底部		○						○		
上部構造物 (絵図等年代)										
特記事項 ・若宮の道沿い										
石垣に影響を与える要素 ・上部クズレあり。 ・上面と石垣前面は雄池に向かう道だが、石材のズレあり(上面からの力か)。 ・										
調査年月日	2021/11/12			調査者	株式会社 とっぺん

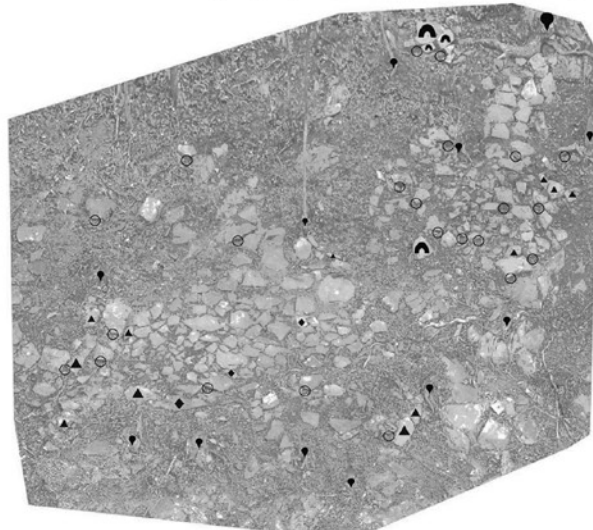
目地の状況・その他(矢穴・刻印等)

石垣番号	728		地区	西側斜面						
長さ	天部	1.10		m						
	基底部	2.98		m						
高さ	左	1.59		m						
	中央	2.18		m						
	右	1.94		m						
勾配	左	35.5		°						
	中央	36.3		°						
	右	33.3		°						
立面積	22.36		m ²							
隅角部	平面形状		反り	石材加工		石積の特徴		その他		
	左	鋸出角 出角 入角 鋸入角	有 (無)	(野面石) 粗加工石 精加工石						
		右	鋸出角 出角 入角 鋸入角	有 無	野面石 粗加工石 精加工石					
	加工痕跡 ハツリ ノミ痕 スダレ 刻印 転用石 建物跡 その他				矢穴 有 (無)		海岸石 有 (無)		石材種類 硬砂岩	
築石部	輪取り		反り	石材加工		石積の特徴		その他		
	有 (無)	有 (無)	有 (無)	(野面石) 粗加工石 精加工石		(乱積み) 布積み 谷積み				
				加工痕跡 ハツリ ノミ痕 スダレ 刻印 転用石 建物跡 その他				矢穴 有 (無)		海岸石 有 (無)
	劣化の状態									
現況		歪み	ずれ	割れ	抜け	孕み	崩れ	沈下	樹木	その他
	天部									
	中部									
	基底部									
上部構造物 (絵図等年代)										
特記事項 ・勾配角度緩やか										
石垣に影響を与える要素 ・根が石垣の下に入り込み、石材のズレ多数。 ・上部埋没の可能性あり。										
調査年月日	2021/11/11			調査者	株式会社 とっぺん

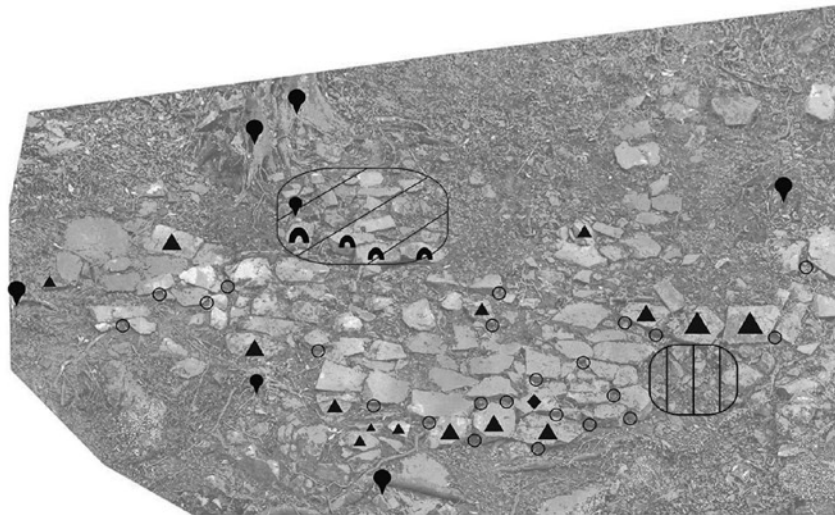
目地の状況・その他(矢穴・刻印等)

石垣番号	729		地区	西側斜面		位置図 				
長さ	天部	4.08		m						
	基底部	2.85		m						
高さ	左	0.89		m						
	中央	1.34		m						
	右	1.71		m						
勾配	左	45.1		°						
	中央	43.2		°						
	右	43.7		°						
立面積	11.87		m ²							
隅角部	平面形状		反り	石材加工		石積の特徴		その他		
	左	鋸出角 出角 入角 鋸入角	有 無	野面石 粗加工石 精加工石						
		右	鋸出角 出角 入角 鋸入角	有 (無)	野面石 粗加工石 精加工石					
	加工痕跡 ハツリ ノミ痕 スダレ 刻印 転用石 建物跡 その他				矢穴		海岸石		石材種類	
				有 (無)		有 (無)		硬砂岩		
築石部	輪取り		反り	石材加工		石積の特徴		その他		
	有 (無)	有 (無)	有 (無)	野面石 粗加工石 精加工石		乱積み 布積み 谷積み				
				加工痕跡 ハツリ ノミ痕 スダレ 刻印 転用石 建物跡 その他				矢穴		海岸石
					有 (無)		有 (無)		硬砂岩	
現況	劣化の状態									
		歪み	ずれ	割れ	抜け	孕み	崩れ	沈下	樹木	その他
	天部					○				
	中部						○			
基底部		○		○		○		○		
上部構造物 (絵図等年代)										
特記事項 ・勾配角度緩やか										
石垣に影響を与える要素 ・上部埋没の可能性あり。 ・左側から樹木根が伸びている。										
調査年月日	2021/11/11			調査者	株式会社 とっぺん
