# 兔ヶ平古墳

史跡川部・高森古墳群保存修理事業報告書

- 1 本書は、大分県立宇佐風土記の丘歴史民俗資料館が、昭和62年度から平成2年度までの4ヶ年にわたり実施した国庫補助事業、川部・高森古墳群（免ヶ平古墳）の保存修理事業の報告である。
- 2 保存修理事業のおもな内容は、古墳及び周濠の発掘調査と保存・修復工事の基本計画の策定、実施設計図書の作成、石室・墳丘の復原整備工事、報告書の作成である。
- 3 本書の執筆は、甲斐忠彦・真野和夫・小柳和宏が当たった。
- 4 写真、遺物の整理や整図は、真野・小柳のほか川副麻理子（囑託）が担当、安倍佳子、今永浩美、森トキ子の協力を得た。
- 5 設計図、設計書の検討及び施工の各過程において大分県宇佐土木事務所の協力を得た。

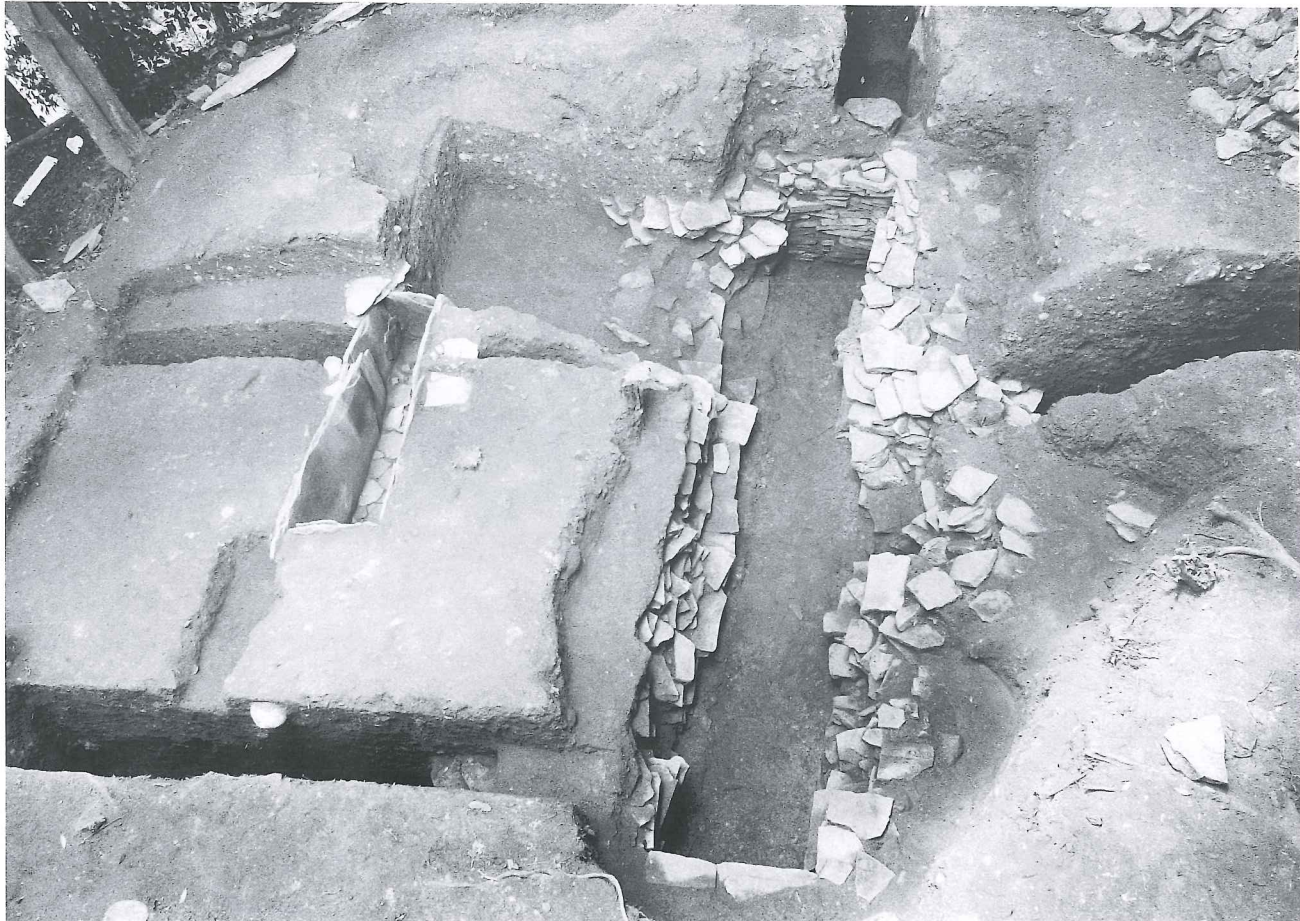
竪穴式石室は、後円部の中心に位置し、長軸が磁北となす角は $N-7^{\circ}-E$ 、これはほぼ真南北である。石室の規模は最大全長5.05m、基底部の幅1m、ほぼ原状と認められる残存東壁の高さ0.97mである。第44図にみる大形天井石が遺存していた。石室はこの地方で安心院石と呼ばれる安山岩板石の木口積みで構築されている。石室は南長側壁西側から北長側壁中央部に達する盗掘時の破壊が原因で、連鎖的に長側壁の崩壊が進行したため、全体的に遺存状態はあまり良好ではない。各壁の状況は、施工の項で詳述している。

修復前の竪穴式石室と石棺（昭和63年）

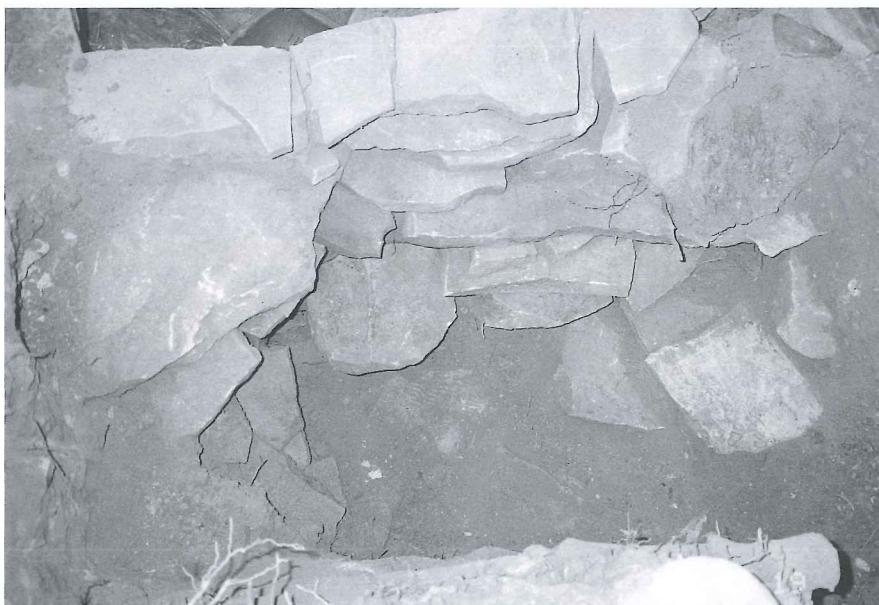
(根入れの深い大形石材を使用)  
控積み除去後の東短側壁

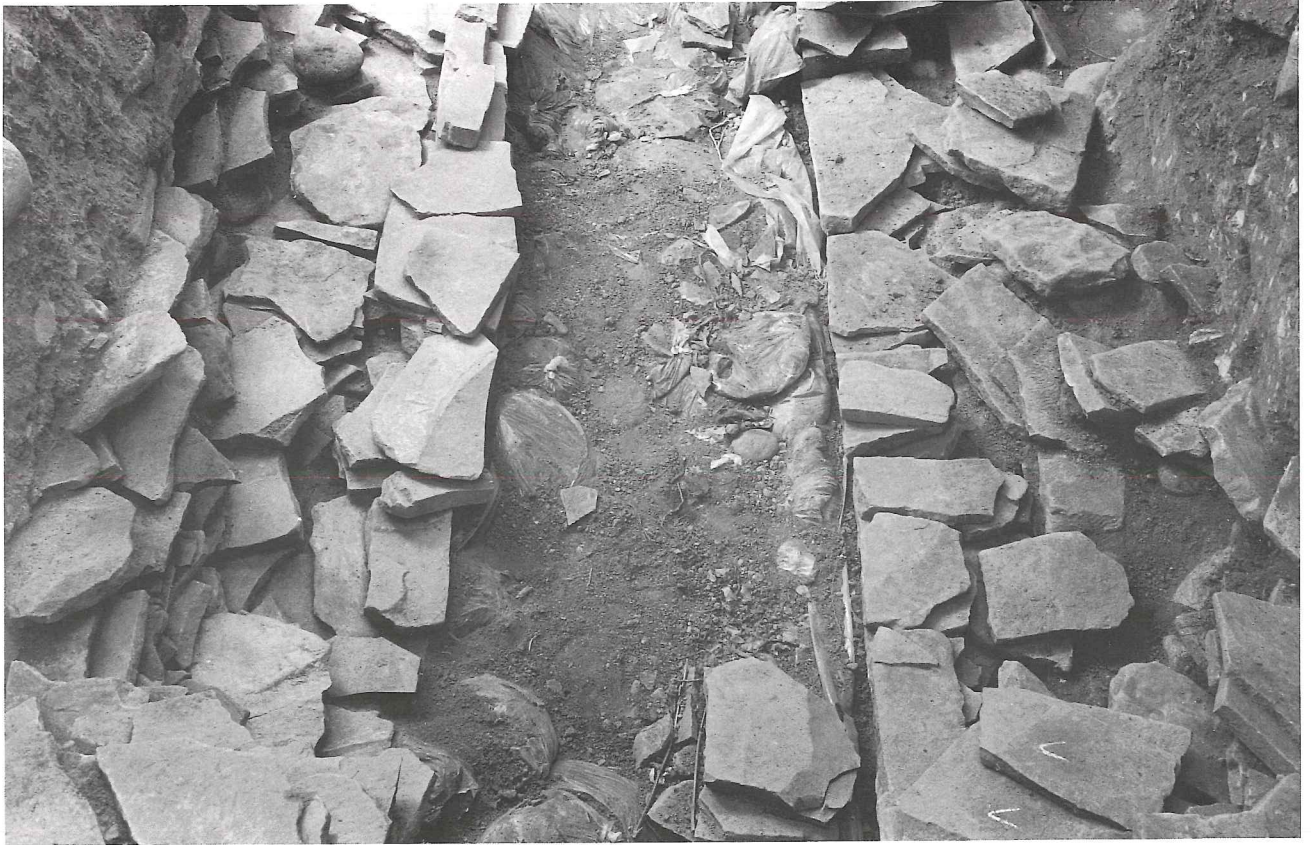
側壁材と控積みの積層状況

新たに積層した側壁はすべて上下を接着したとはいえ、十分な噛み合わせをもつ堅固な控積みの構築は、壁体の恒久的な保存にとって重要かつ欠くことができないものである。コーナー部を除いて、各壁とも修正あるいは新規の積層を行うため控積みの一部を除去しているの、控積み構築の作業量は側壁のそれとは比較にならないほど多かった。当初のものが粘土の充填率が高かったの、今回はすべての石材が相互に接触することを目標においた。さらに間隙には練り上げた粘土を注意深く充填し空間を作らないよう努めた。これらの作業のため、新たに補填した板石の量は軽トラック2台分、また粘土は2.5㎡に及んでいる。粘土の練り上げにはその都度大変な労力を要したが、充填作業と後の効果を考えた時には有効であったように思われる。なお、側壁を構成する石材と接着しながら積層していったことはいうまでもない。

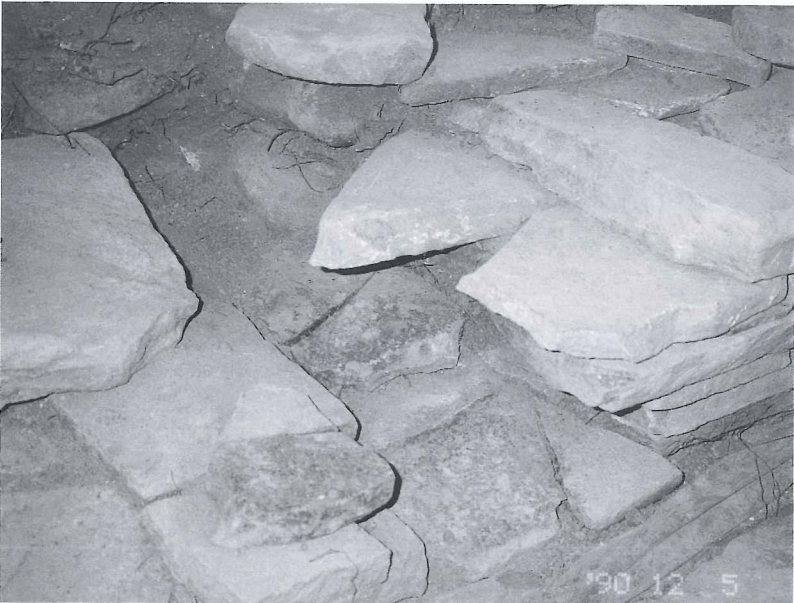
割れた基底部石材

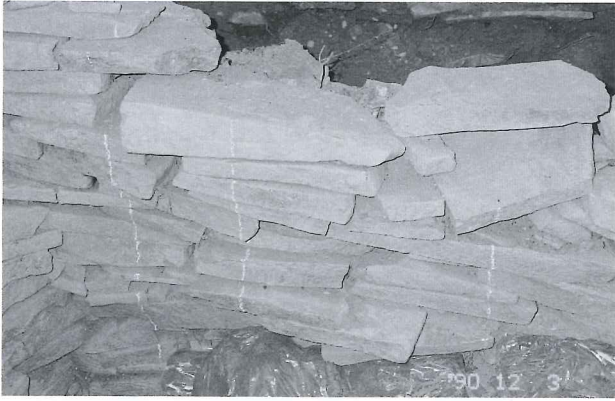
1. 北長側壁西部の修復準備

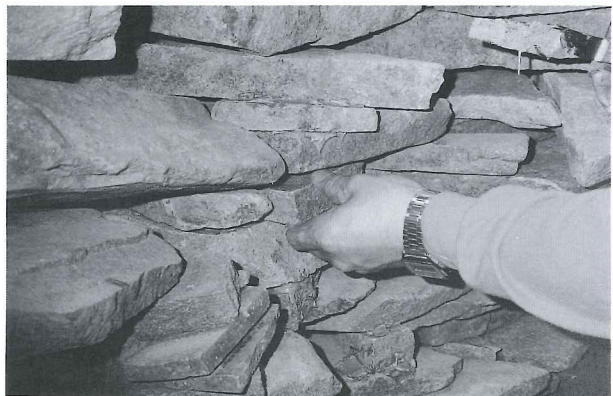
4. 同 側壁裏込めの接着

着面の形状に凹凸があって密着性が悪い場合は、太めの枠内にたっぷり接着剤をいれ、さらに凹凸部に粘土を充填して安定を図る必要がある。周囲が浮いた状態で接着した場合、不均等な圧がかかると容易に石材表面が剥離して接着効果を失う結果を招くので注意を要する。

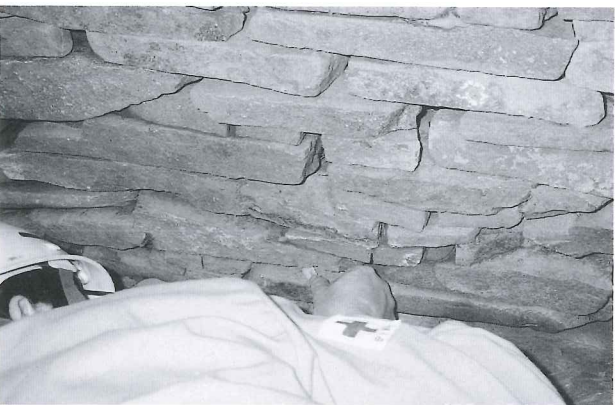
5. 同 側壁材間隙の清掃

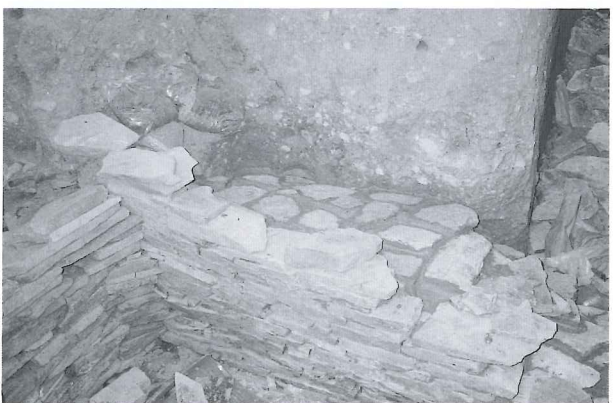
8. 同 修復完了（この後新規積層）

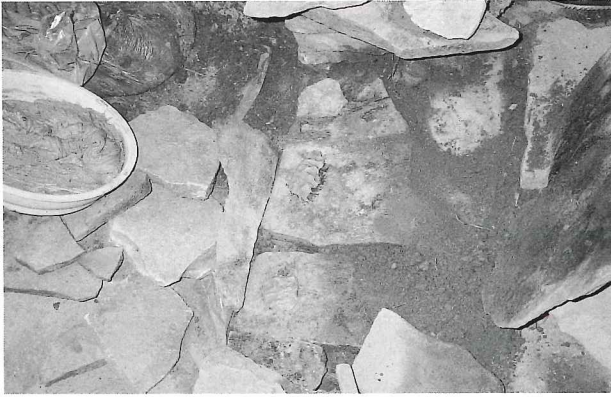
1. 基底部のくさび形石材の接着

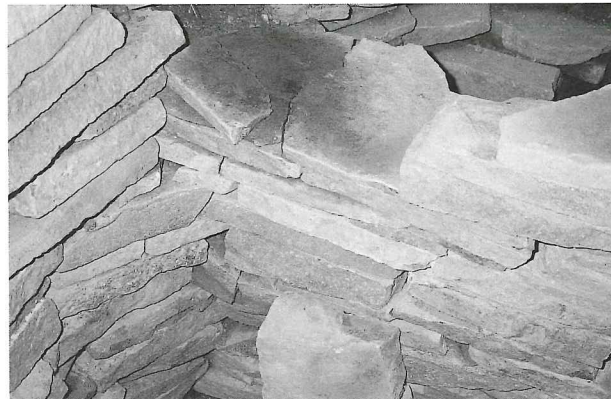
5. 割れた石材（北長側壁西隅）

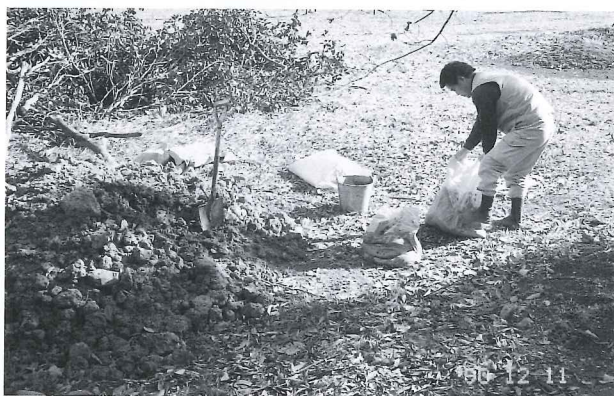
2. 竪穴式石室修復に用いる粘土の練込作業

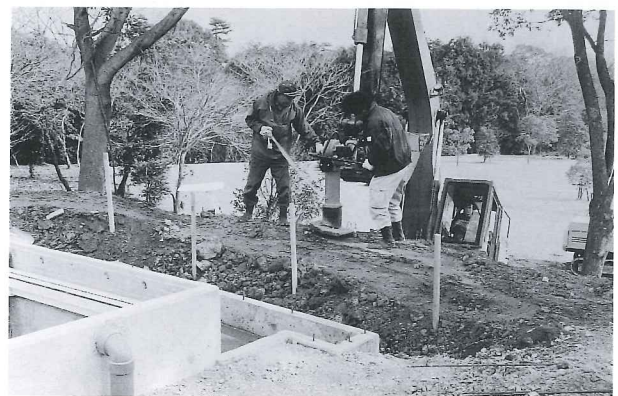
6. 墳丘盛土の締め固め

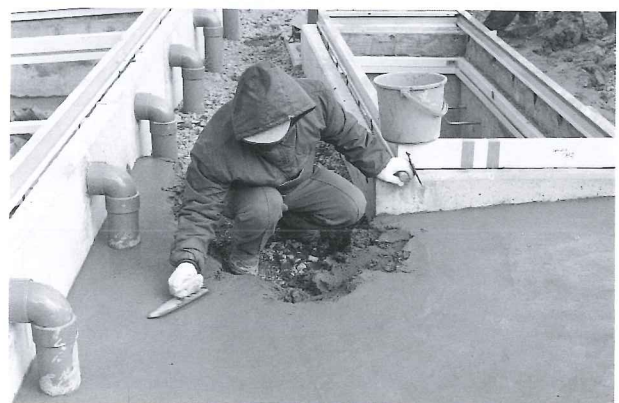
7. 墳頂部のソイルセメント
