第4章 石垣解体工事

第4-2図 天守台石垣C面解体範囲図(1/200)

- 1 工事名 史跡高松城跡天守台石垣解体工事
- 2 工事場所 高松市玉藻町地内
- 3 請負者 四国産業株式会社
- 4 工期 平成19年9月28日～平成20年4月30日
- 5 工事規模 切土工 $2,300\text{ m}^3$
裏込め栗石解体工 $1,590\text{ m}^3$
石垣解体工 $1,459\text{ m}^3$
法面工 一式
- 6 工事工程 工事請負契約 平成19年9月
準備工 平成19年10月～11月
石垣解体工 平成19年11月～平成20年3月

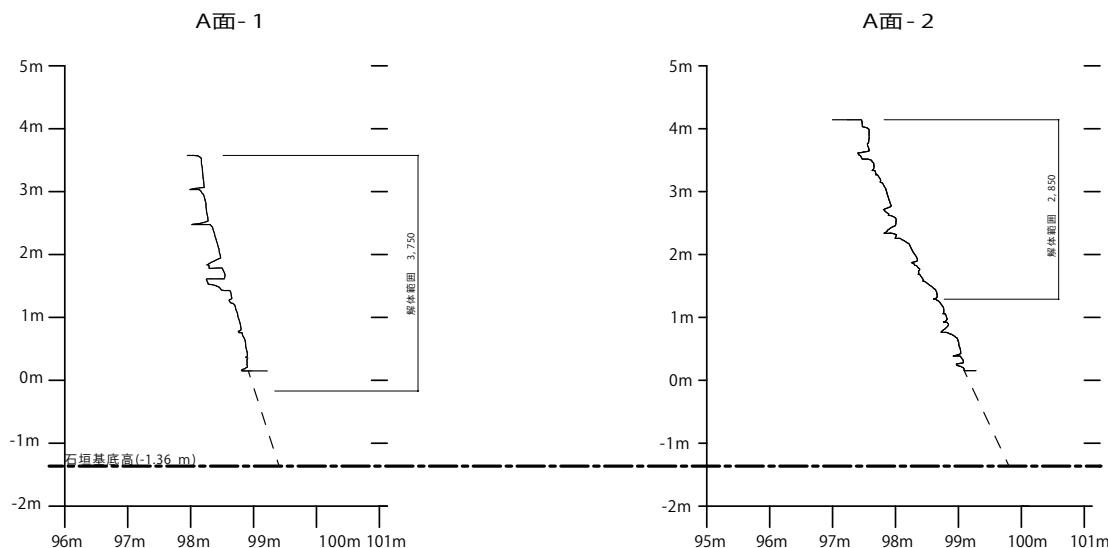
第4-6図 天守台石垣A面解体断面図

A面は間詰石のヌケなどが認められる程度であったが、東端部分が鞘橋の架橋時に改変を受けたと考えられ、この勾配を修正するため、虎口の一段低くなっている部分について根石から2～3段を残し、その上部を解体範囲とした。

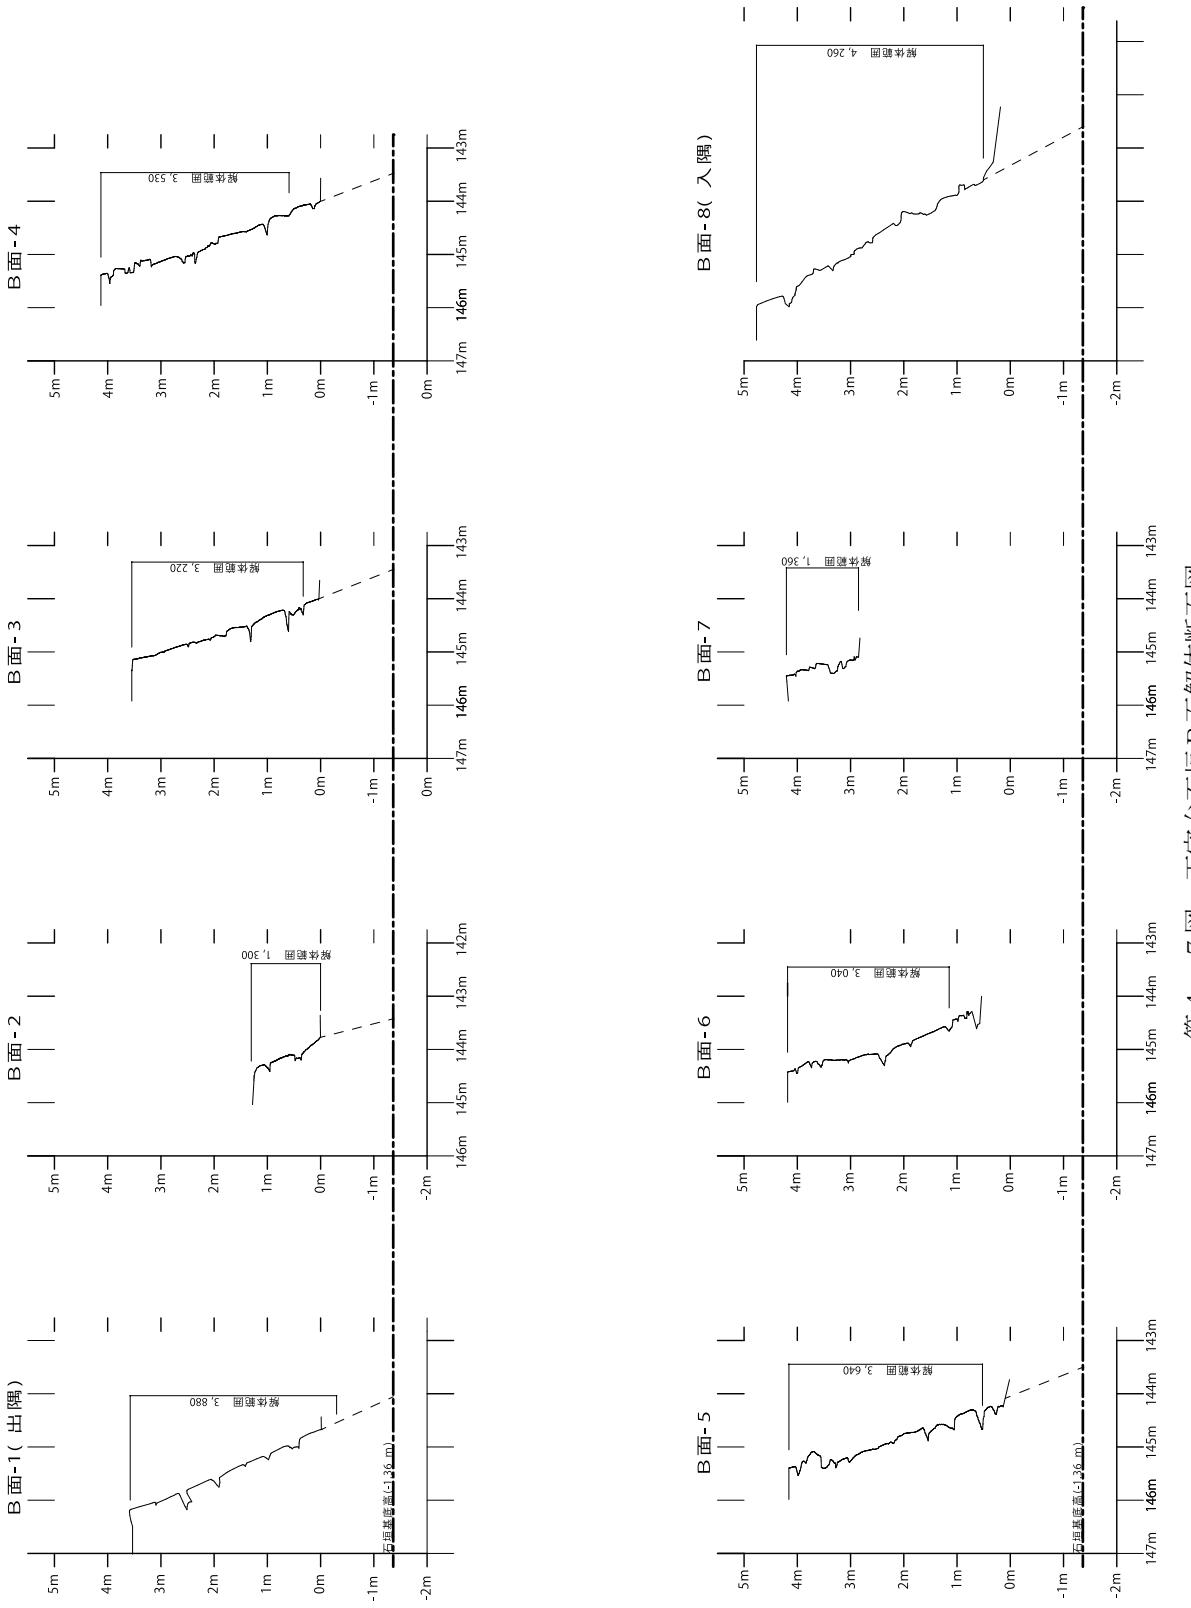
第4-7図 天守台石垣B面解体断面図

B面についても破損の程度は軽かったが、A面およびC面解体によって影響を受けるため、根石から2～3段を残し、全面を解体範囲とした。

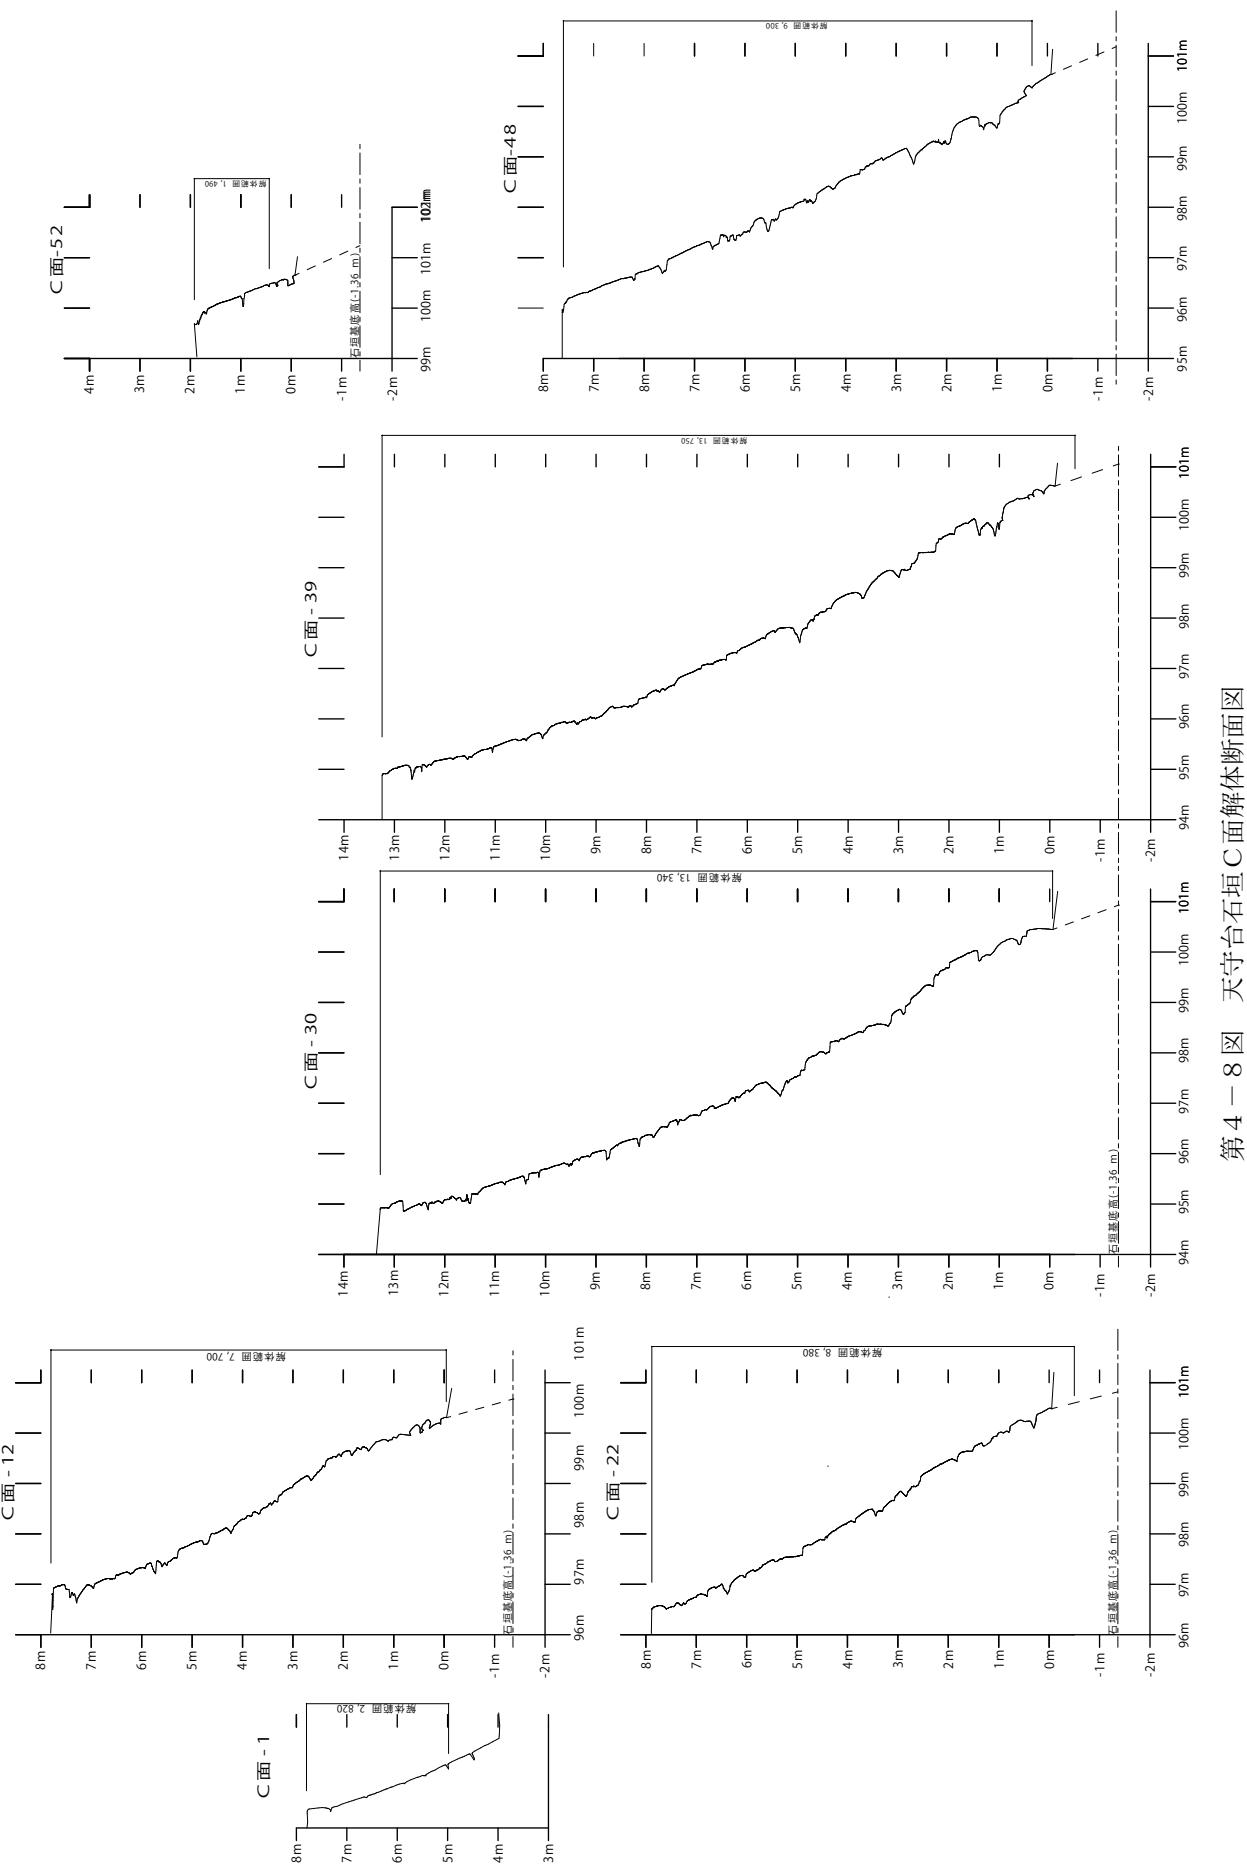
第4—8図 天守台石垣C面解体断面図

C面については海平面付近でのハラミが顕著であり、根石から2～3段を残し全面解体範囲とした。ただし、西側部分の一段高い部分については、J面との隅角部の2～3段を残し、根石まで解体範囲とした。

C面、D面、E面石垣は高さ約13mを測る高松城内の石垣で最も高い石垣である。これらの石垣は石垣の中段から下部にかけて大きくハラミ、石垣面は波打ち、ねじれた状態になっている。また、東面のD面石垣の両隅角部は、石材のヌケやズレが顕著にみられ、非常に不安定な状態で

あり、破損箇所の変形が進めば、石垣面全体の崩落につながる危険性が高い。また、水面付近で広い範囲にわたり間詰石が抜け落ちており、ハラミの進行が予測される。これらのハラミ等の破損が生じた原因については、裏込栗石への土砂侵入、石積工法や使用石材の形状・大きさ、堀の頻繁な水位変動の影響、地震などの要因が考えられる。また、地盤の不等沈下等についても考えることも必要である。今後これらの原因究明は、保存整備の検討の過程で行う必要がある。今後、破損がどのようなプロセスで進行するかは定かではないが、崩落に向けて進むことが十分考えられ、早急且つ適切な対応が必要である。

これらのことから、C面、D面、E面の3石垣については、破損箇所を中心とした石垣修理を計画的に実施することとする。修理に当たっては、現状のハラミ等石垣破損のメカニズムや地盤の支持力など、石積工法や土木工学的な見地からの検討を十分に行うものとする。また、修理における配慮事項として、以下の点について留意した。

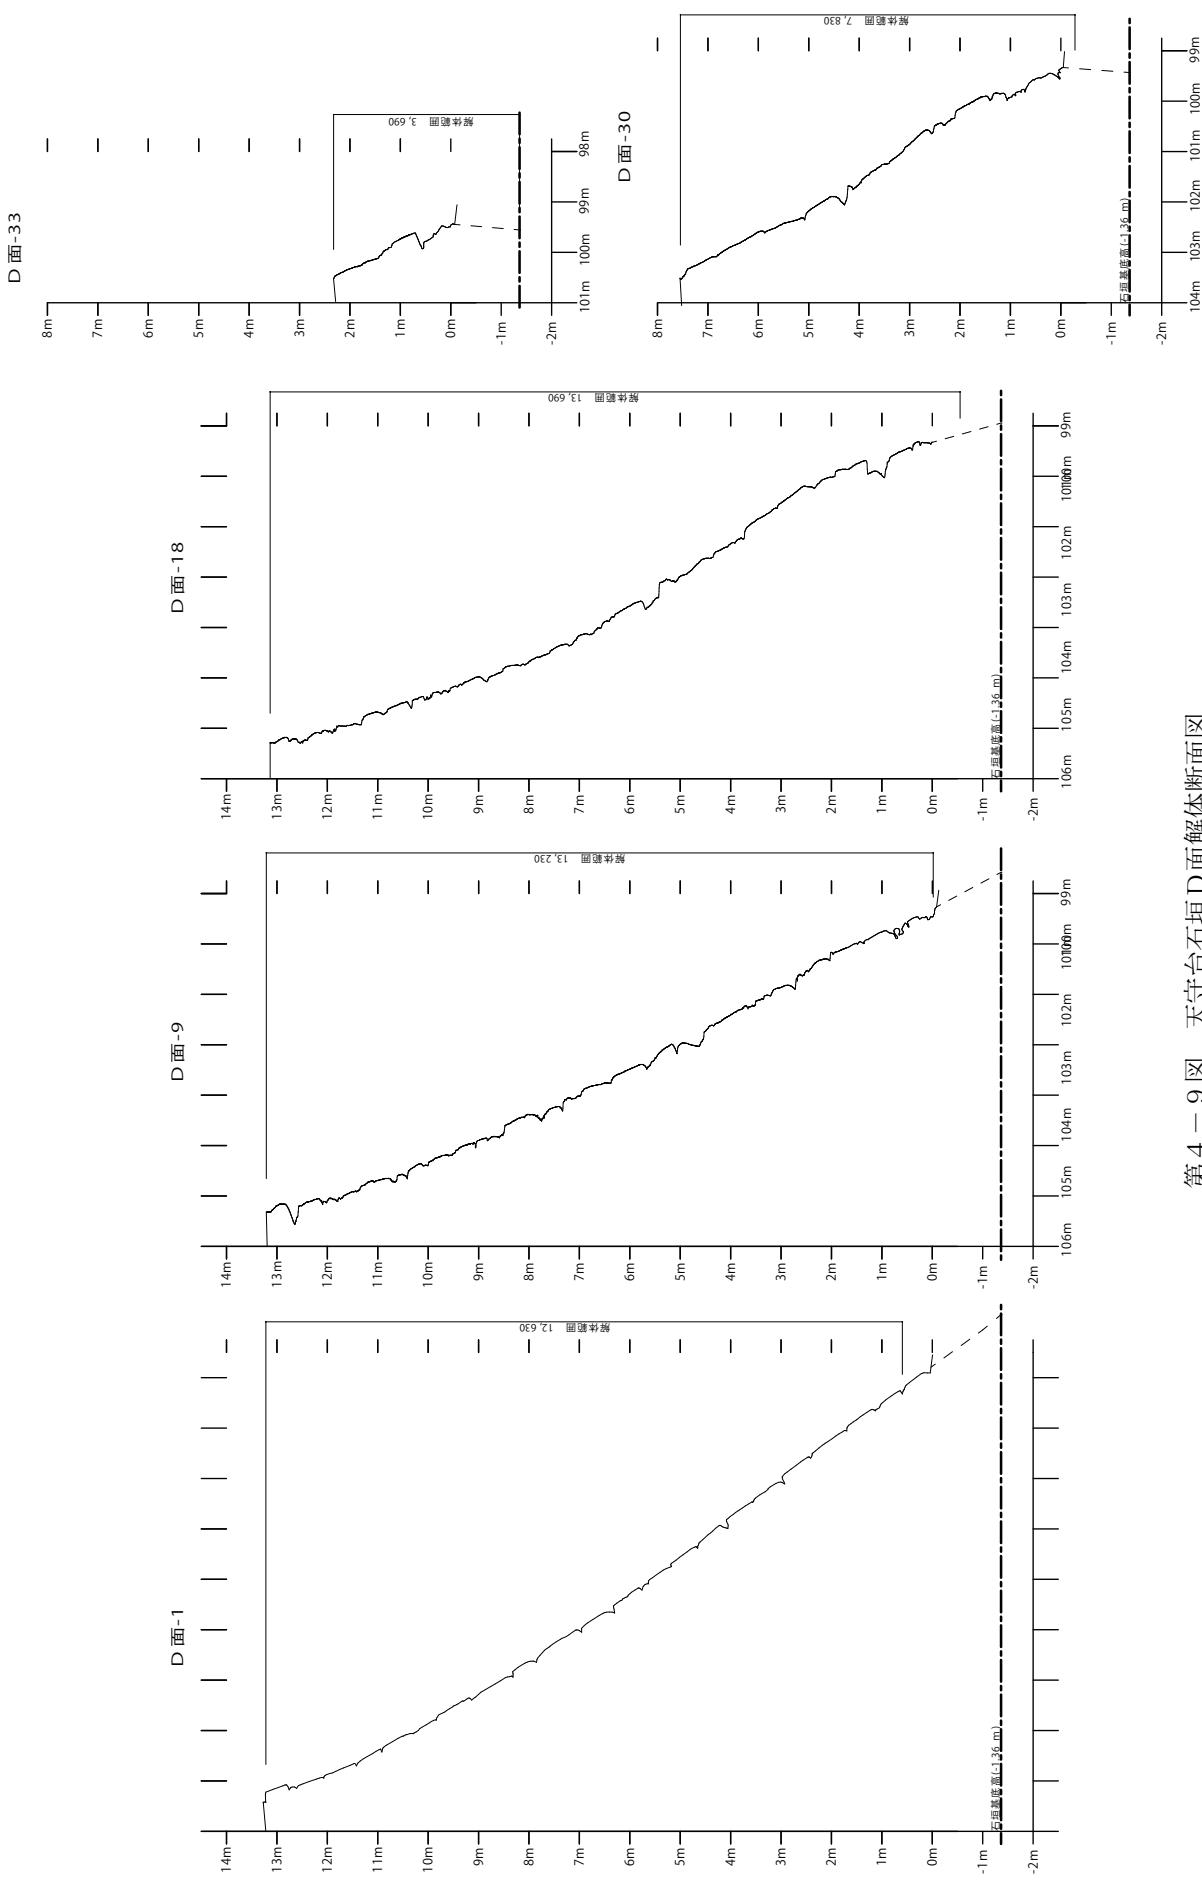
第4—9図 天守台石垣D面解体断面図

D面についても海平面付近でのハラミが顕著であり、根石から2～3段を残し全面解体範囲とした。ただし、解体時の調査により、E面との隅角部根石が前転びとなっていることから、隅角部のみ根石まで解体することとなった。

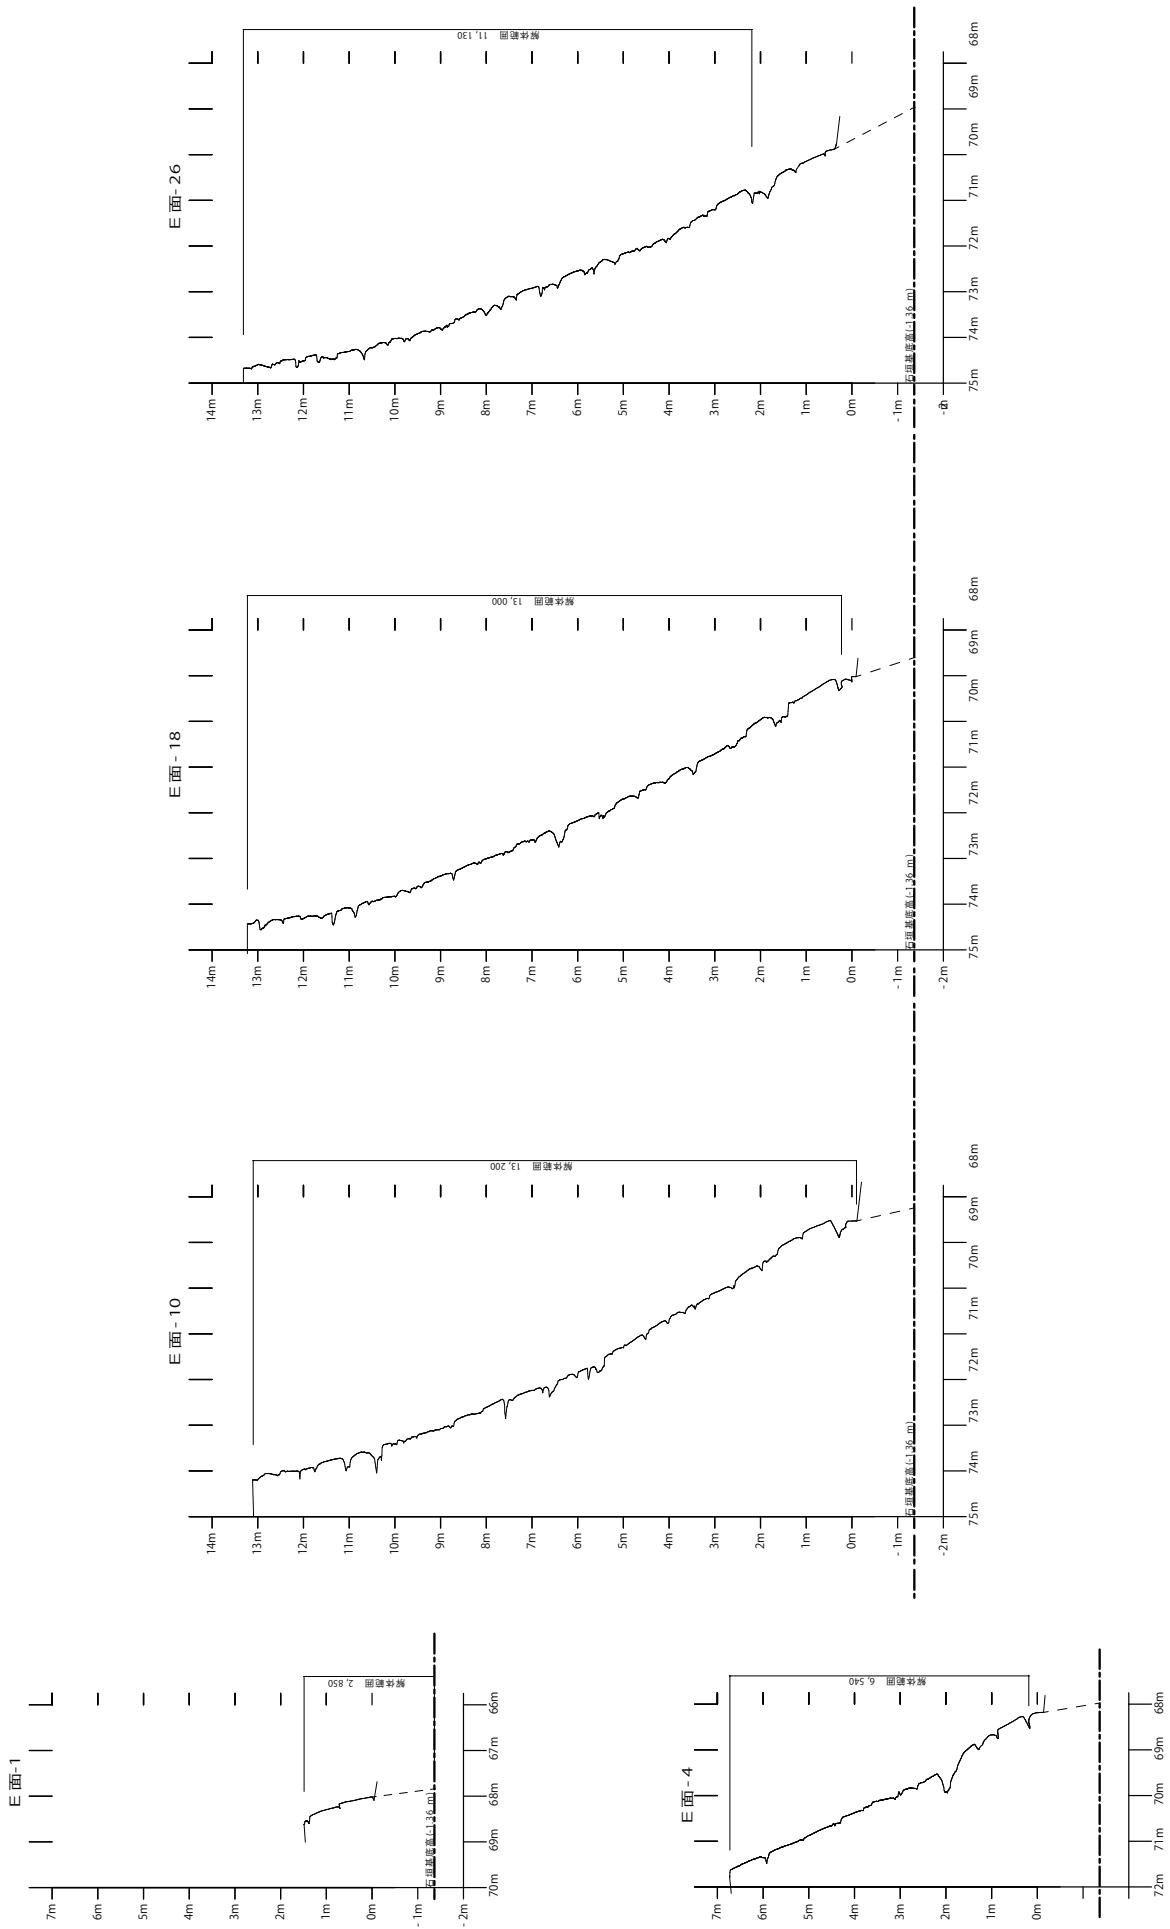
第4—10図 天守台石垣E面解体断面図

E面も海平面付近でのハラミが顕著であったことから、D面同様、D面との隅角部根石を解体範囲としたほか、根石から2～3段を残し解体範囲としたが、F面との隅角部は入隅となっており、比較的傷みが認められなかったことから、入隅部分は7段程度残すような解体範囲とした。

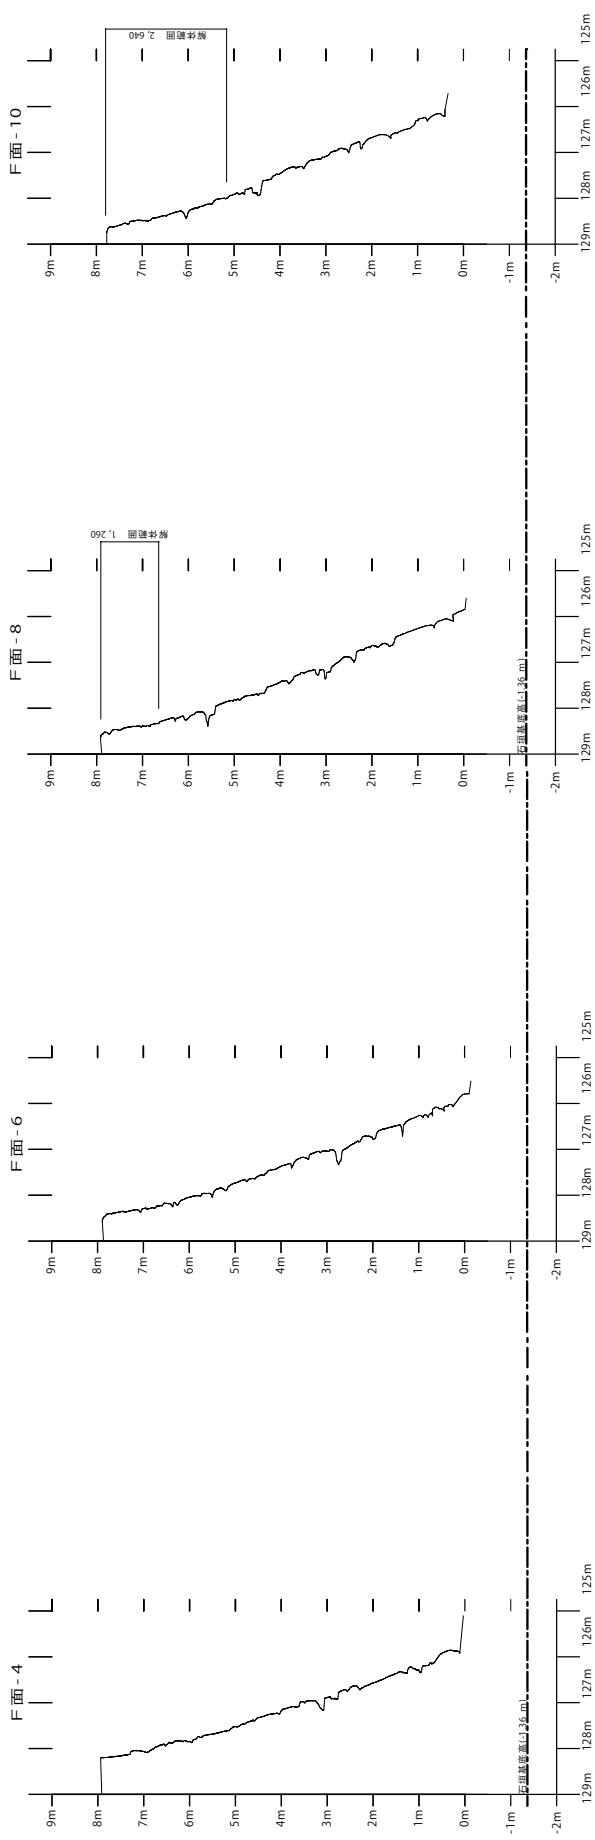
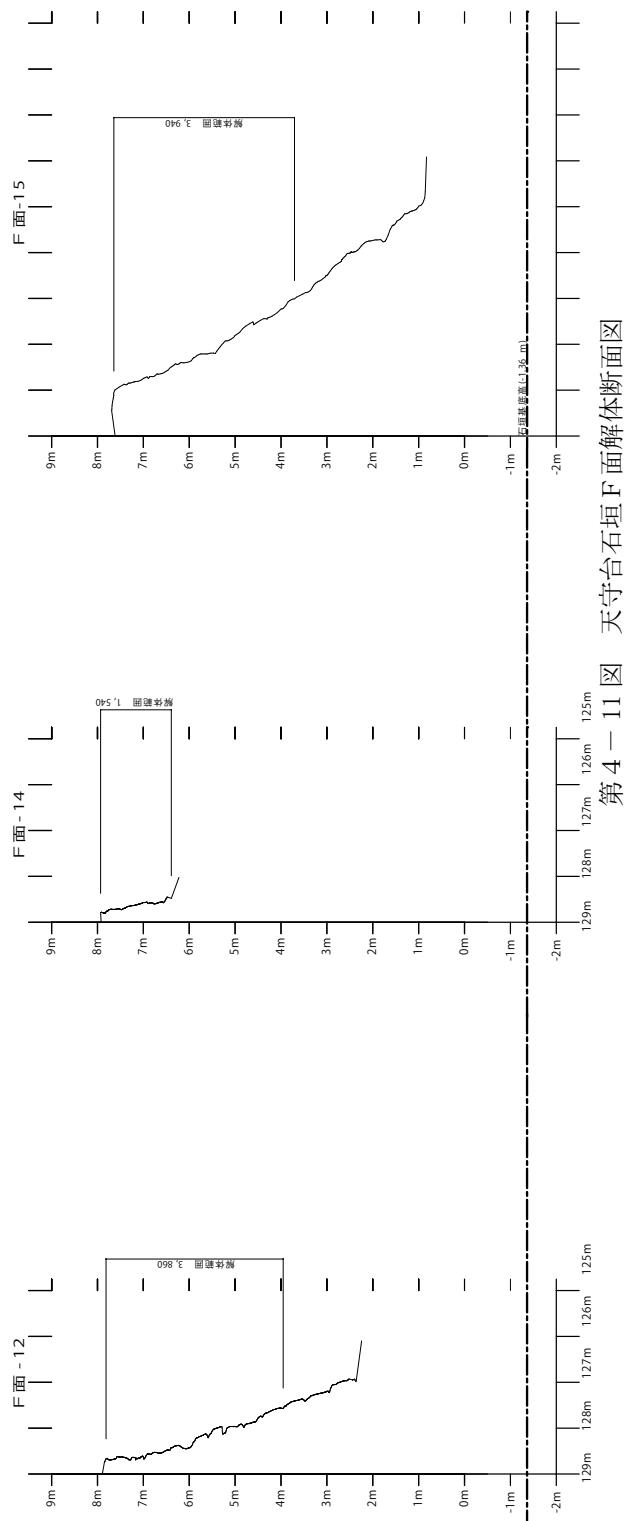
第4—11 図 天守台石垣F面解体断面図

F面は石垣の傷みも目立っていないことから、E面を解体することで影響を受ける範囲のみを解体範囲とした。入隅部分は中段付近から上部を解体し、そこから南側については徐々に切り上げている。

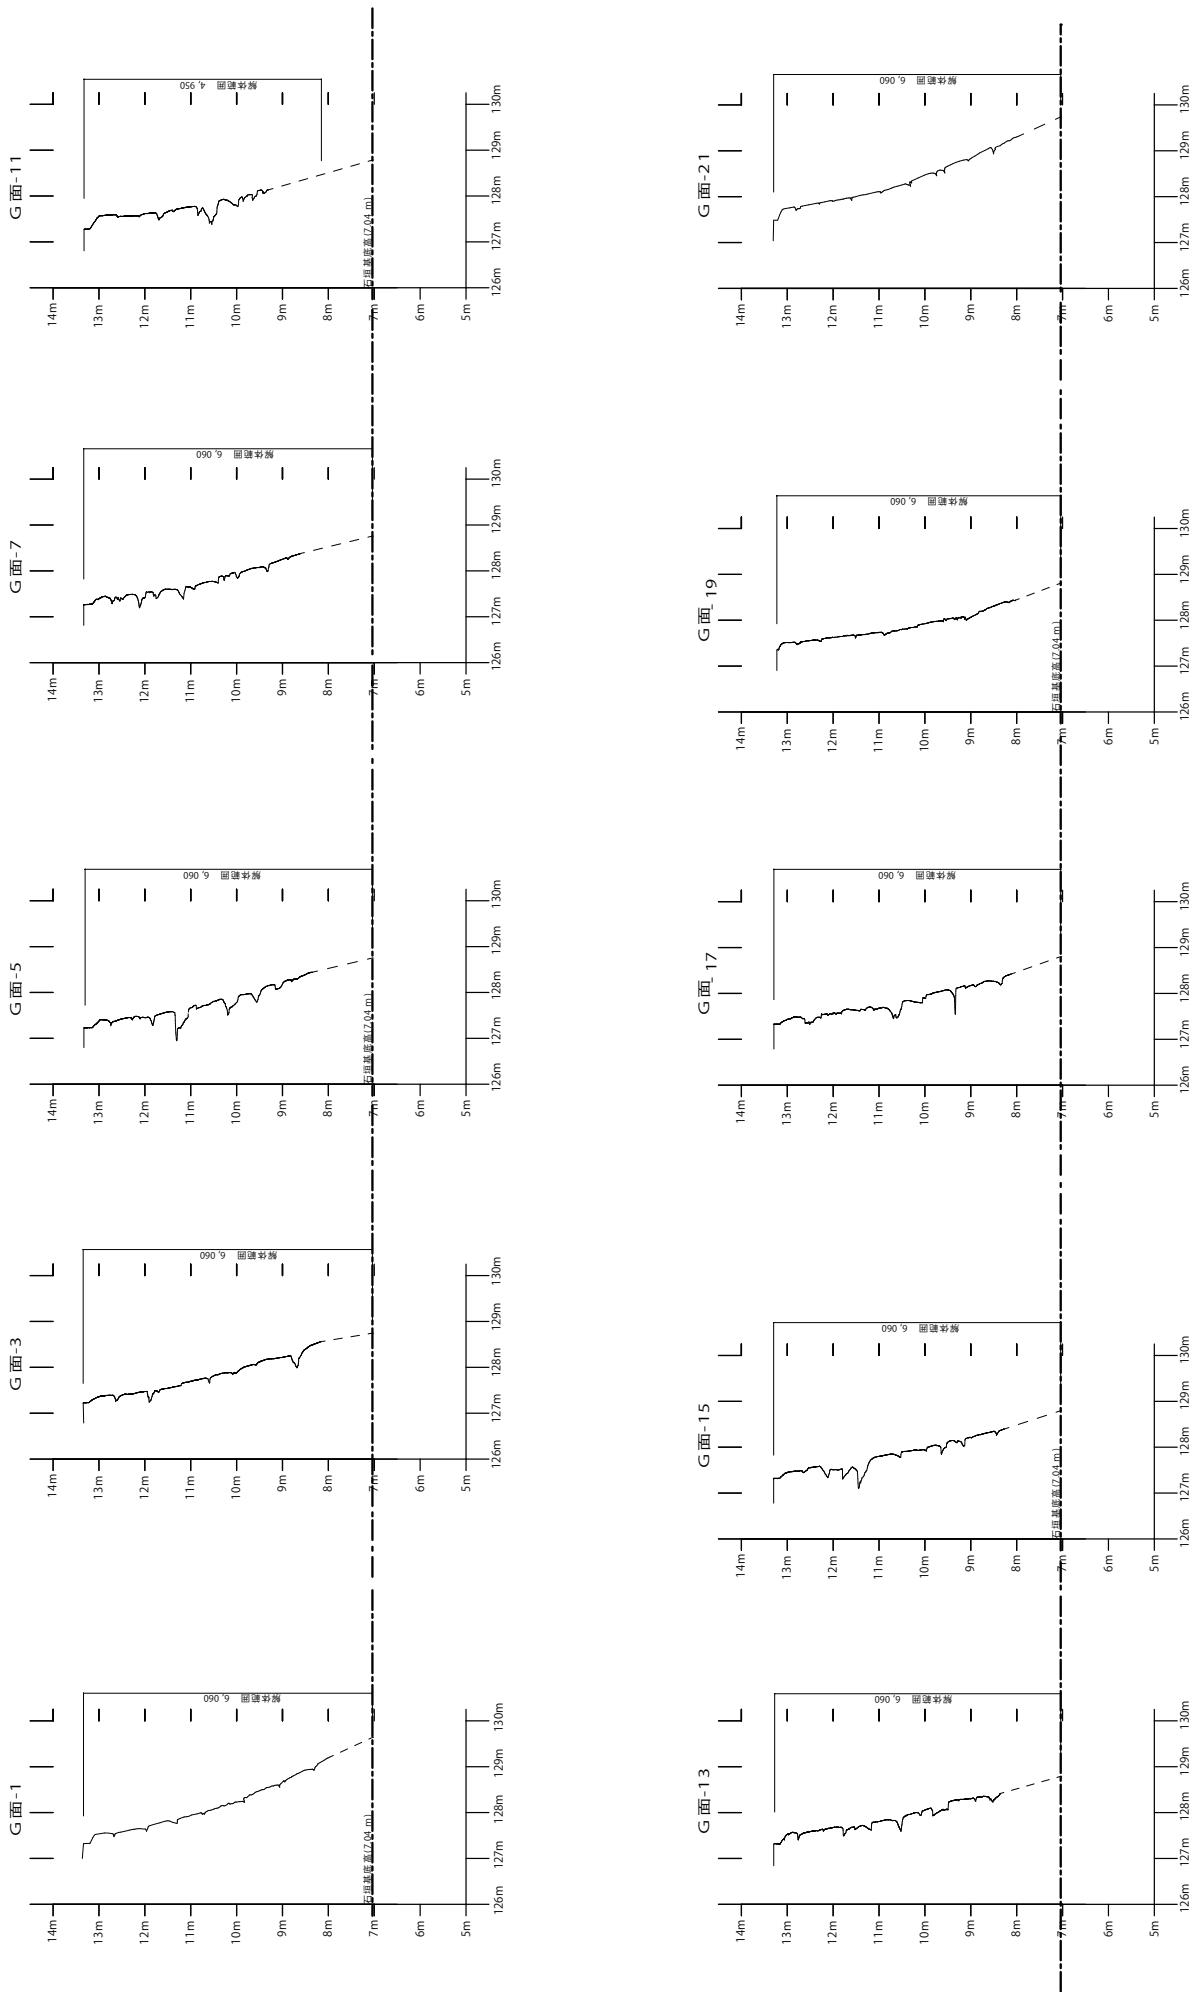
第4—12図 天守台石垣G面解体断面図

G面についても、傷みは目立っていないが、C・E面を解体することで影響を受ける範囲を解体するため、中心部分の約8mの範囲のみ根石から高さ2m程度解体しない範囲を設定できたが、それ以外は全解体となった。
