◇小天守石垣復旧の過程

熊本城解体新書 その4

天守閣下石垣復旧に伴う調査成果 小天守・大天守附櫓石垣 編

とくべつしせき くまもとじょうあと 特別史跡 熊本城跡

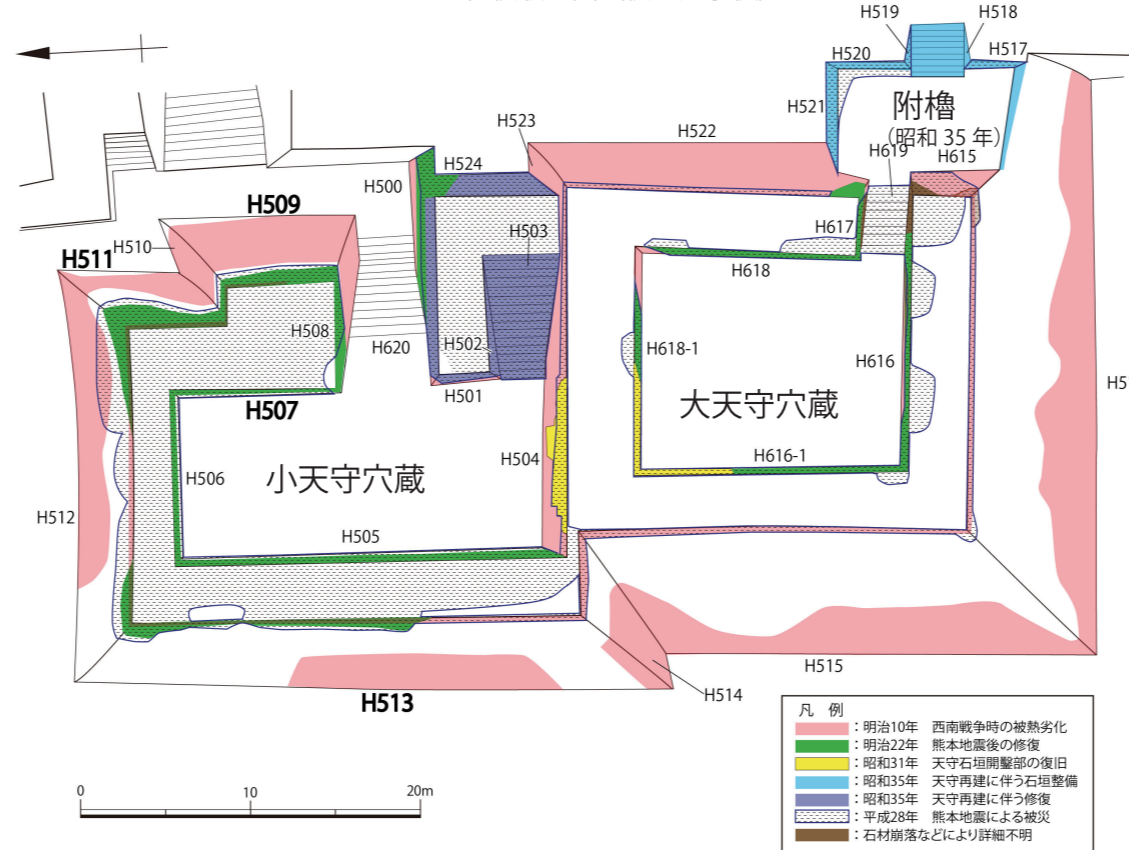
大小守石垣等 被災・修復履歴平面図
大小守石垣 被災・修復履歴平面図

本来の出入り口であった石段 (H503) を含む小守穴蔵南東部は昭和 35 年天守再建時に一部モルタルを接着剤として使用し石材を一体化した積み方で修理されていました。

小守穴蔵石垣のほとんどと小守外面石垣東・西・北面の上部は明治 22 年熊本地震後に修理されていたことがわかりました。
