史跡 御所ヶ谷神籠石Ⅲ

— 福岡県行橋市大字津積ほか所在古代山城の第23次～第26次調査 —

(平成30年7月西日本豪雨により毀損した東石塁の災害復旧事業)

行橋市教育委員会

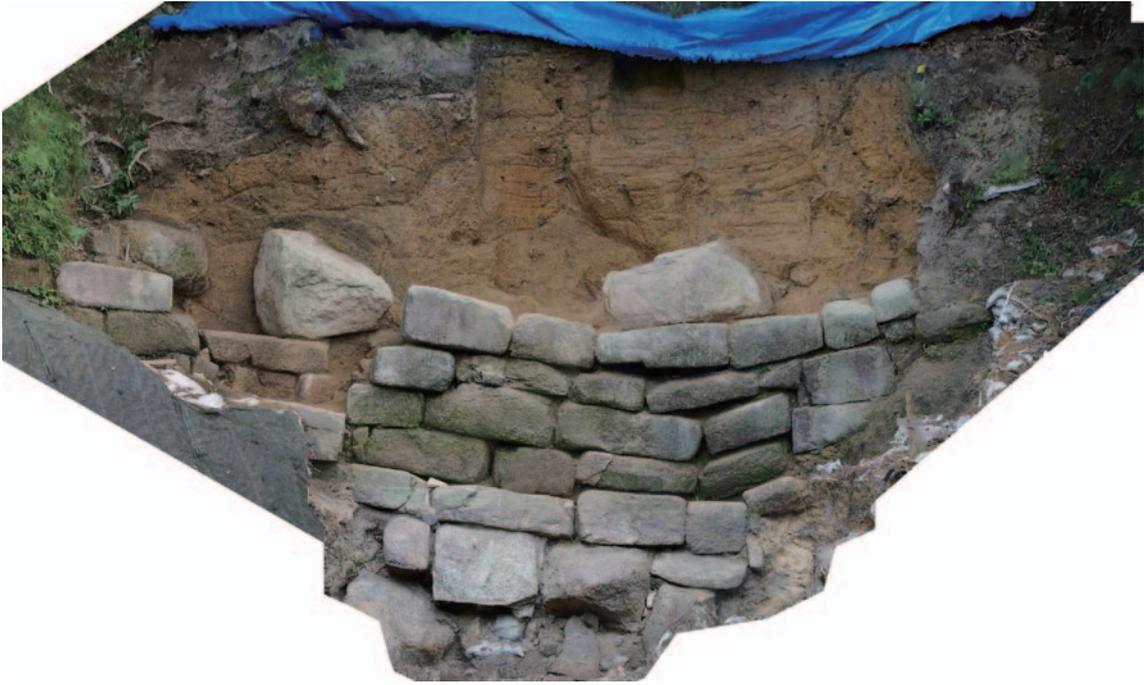
1. 東石塁解体前オルソ画像（北西から）

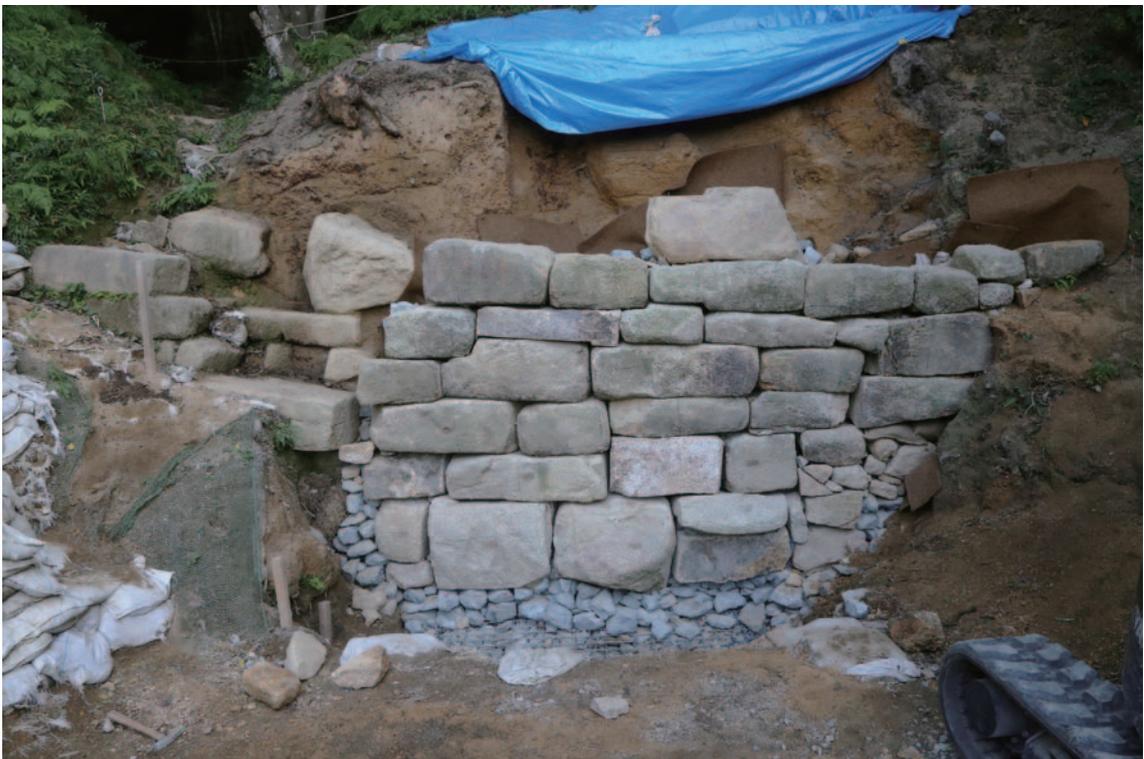
2. 東石塁積み直し完了（北西から）

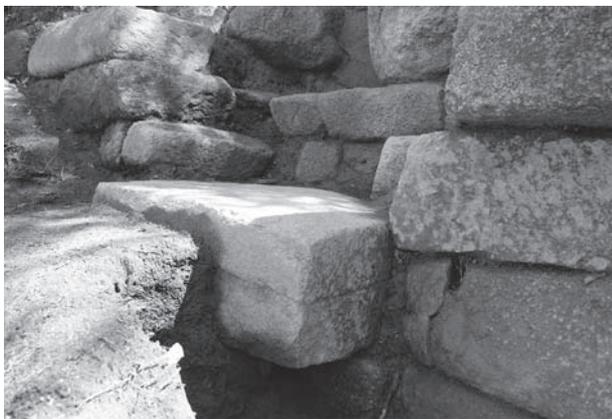
第 11 図 東石壁の吐水口 (西から)

吐水口構造は石塁 2～4 段目に位置する。3 段目に吐水口があり、4 段目が底石、2 段目が天石となっている。底石は丁寧に加工された直方体の石材であり、石面は築石より 20cm 前に突出している。側石は幅 20cm、横 30～40cm に加工した石材を据え、その上に両側石を跨ぐように縦 25cm、横 100cm の天石を被せている。

吐水口の寸法は縦 20cm、横 20cm である。内部は流土で完全に塞がっており、現在は排水機能を有していない。また、取水口の位置は不明である。吐水口前面の形状は不明であるが、底石が前面に突出している構造は中門石塁の吐水口と同様であり、U 字状に突出していたと推測する。ただし、中門石塁の吐水口は底石の両側石を据える箇所がわずかに窪んでいるのに対し、東石塁の底石は平坦である。

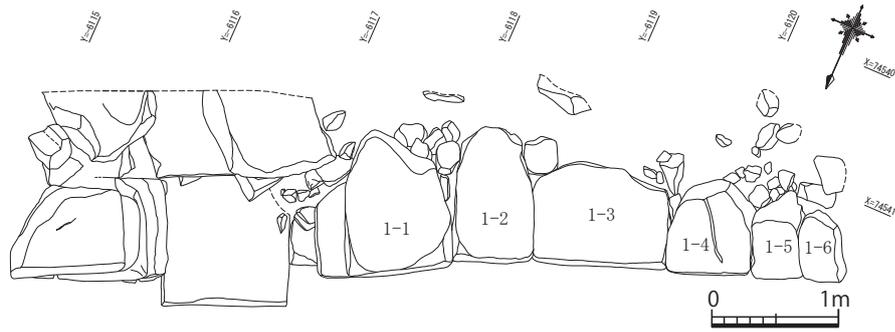
第18図 東石塁1段目平面図 (1/60)

解体範囲は 6 石で構成される。東西幅は石面で 4.0 m である。ただし、1-1 東隣には崩落した水門があり、ここにも天端石が重なっていたとすると全体の東西幅は 6.7m となる。平面形を見ると中央部の 1-2 がやや控えており、両端は城外側にむかってわずかに開き気味となる。なお、1-1 は石面がその他の築石より突出しているが、これはハラミによるものと考えられる。また、西端の 1-6 に向かって石材は徐々に小型化する。各石材は石面や天端が平坦になるよう加工されているが、石尻は丸みを帯びた形状をしている。側面は 1-2、1-3 の間や 1-4 ~ 1-6 の間のように面全体を丁寧に合わせるものがある一方で 1-1、1-2 の間や 1-3、1-4 の間のように短めに合せ石尻に向かってすぼめる間知石のようなものもある。

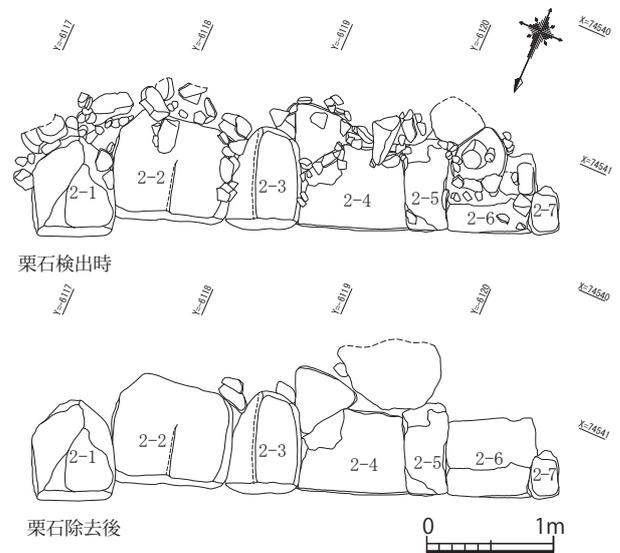
第19図 東石塁2段目平面図 (1/60)

解体範囲は7石で構成される。東西幅は4.2 mである。ただし、2-1の東隣には崩落した吐水口があり、天端石が重なっていたと仮定すると6.5mとなる。平面形を見ると2-2がやや控えており、石塁両端の築石が城外側にむかってわずかに開き気味となる。2-1のみ石面が他の築石と揃わず、1-1と共に押し出されたものとみられる。2-2、2-3の天端には切り欠きが施されている。2-3と2-4の間は高低差があるが、ここは1-3下端の切り欠きが合致する。各石材を見ると2-4～2-7は直線的に加工し、隣り合う石材と密着するようにしているが、2-1～2-3をやや短くとり、石尻に向かってわずかに丸みを帯びた形状をしている。2-3、2-4の石尻側にできた空隙には三角形の石材をはめ込んで築石を固定している。石面の長さは2-1が60cm、2-2が85cm、2-3が60cm、2-4が90cmというように長短を交互に組み合わせている。2段目の中でも特徴的なのは、2-6の断面形が石尻の下端に鋭角をもつ直角台形を呈していることである。そのために生じた空隙には裏込石を詰めて天端を調整し、1段目の築石を据えている。もともと別の場所に据える予定だったものを加工途中で流用したものだろうか。

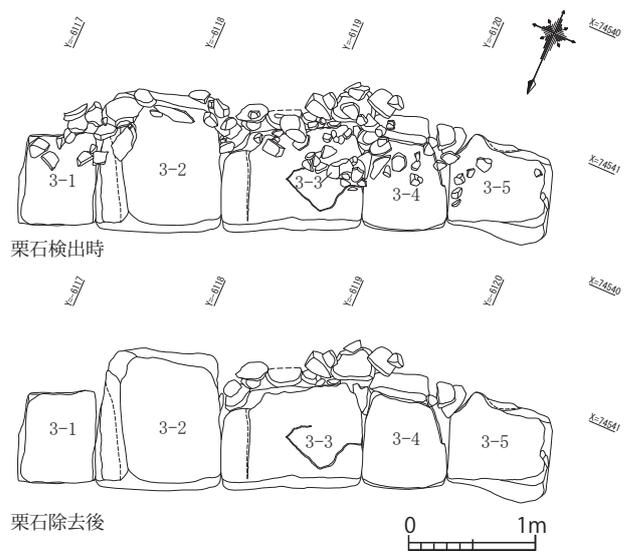
第20図 東石塁3段目平面図 (1/60)

解体範囲は5石で構成される。東西幅は4.1 mである。未解体部分まで含めると5.5 mとなるが、3段目は吐水口があるため直接的には繋がらない。平面形は石面が直線的になっていることが1～2段目と異なる。3-5のみ石面の西側がやや城外側

に向かって突出しているが、これは3-5の石面が平坦に加工されていないためである。その点を除けばいずれの石材も概ね直方体に加工されている。3段目天端には栗石が広範囲に乗っており、これは2段目築石の下面に達していることから2段目の築石を固定するための飼石であると考えられる。合端は隣り合う石材と密着するよう加工している。控えは3-2が110cmやや長いものの、その他は概ね80cmで統一されているようである。石面の長さは長短があるが3-1が60cm、3-2が100cm、3-3が110cm、3-4が60cm、3-5が70cm、3-6が90cmと2段目のように交互に用いていない。3-5は砂質土上に据えられていた。

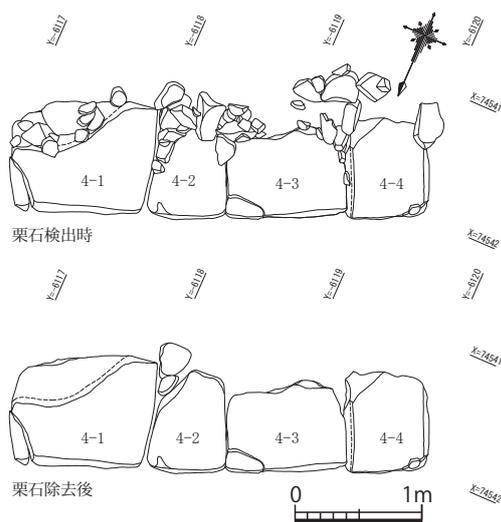
第21図 東石壁4段目平面図 (1/60)

解体範囲は4石で構成される。東西幅は石面で3.8mと1～3段目より短くなる。平面形を見ると4-2、4-3の合わせ目を起点にハラミが生じている。丁寧に加工されて隣り合う石材が密着しており、石尻も概ね四角く加工されている。石面の長さは4-1が100cm、4-2が60cm、4-3が95cm、4-4が60cmと長短交互になっている。各石材を見ると、4-1天端が東側側面中央から西側側面の石尻に向かって段をつけるように削り出されている。これによりできた空隙には栗石が詰められており、その上に3段目の築石が据えられていた。4-2天端は石尻周辺に向かって低くなっていくため、ここには栗石を詰めて高さを調整している。4-4の天端東端に切り欠きを確認できる。

4 段目は 5-2 と 5-3 の天端が筋違いになっているため、これを基準として積み直した。4-1 東端の空隙は石材の断裂によってできたもので、5 段目と同じく栗石を充填した。西端には 3-5 が 4 段目にまたがっているが、この石材も砂質土に据えられていたもので、崩落したため栗石を基礎とした。3-5 とその上の 2-6 は 2 石で 3 段をなす。

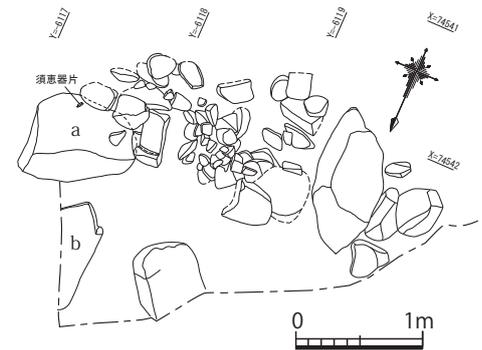
第 24 図 東石塁基礎平面図 (1/60)

石塁基礎は両端に大型の石材を据え、中央部に拳大～人頭大の栗石を用いる。根石を固定する役割があったと考えられるが、中央部の栗石は流出して空隙が生じていた。流出した栗石はトレンチ内で多く確認できなかったため、長い年月をかけ流出したものと考えられる。しかし、6-1 が据えられていた東端の石材 a の前には大型の石材 b があり、築造時に石塁基礎流出を防ぐ意図で据えられたものと推測する。小さな栗石を据えるだけでは流出することは明らかであり、おそらく流出した栗石の前面にもこのような石材が据えられていたのではなかろうか。

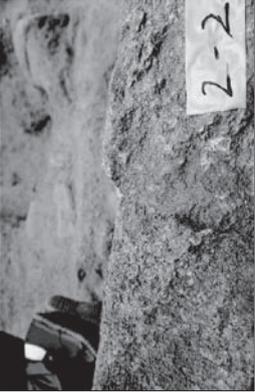
加工状況（上面切り欠き）

右面 <input type="checkbox"/> ノミ痕 <input type="checkbox"/> ハツリ痕 <input type="checkbox"/> その他（ ） <input checked="" type="checkbox"/> 無	
背面 <input type="checkbox"/> ノミ痕 <input type="checkbox"/> ハツリ痕 <input type="checkbox"/> その他（ ） <input checked="" type="checkbox"/> 無	
下面 <input type="checkbox"/> ノミ痕 <input type="checkbox"/> ハツリ痕 <input type="checkbox"/> その他（ ） <input checked="" type="checkbox"/> 無	
各種痕跡	
石材の問題点	<input type="checkbox"/> 1.なし（ ） <input type="checkbox"/> 5.剥離・剥落・正面一部剥落（ ） <input checked="" type="checkbox"/> 2.破断（右側約1/5破断） <input type="checkbox"/> 6.劣化（ ） <input type="checkbox"/> 3.亀裂（ ） <input type="checkbox"/> 7.その他（ ） <input type="checkbox"/> 4.欠損（ ）
再使用の評価	解体時評価 <input checked="" type="checkbox"/> 可 <input type="checkbox"/> 否 令和 2 年 10 月 23 日 理由（一部破断が見られるが総合的に判断し、可とした） 最終評価 <input type="checkbox"/> 可 <input type="checkbox"/> 否 令和 年 月 日 変更理由（ ）
特記事項	※棒で石材を叩いたときに、コンコンとした音が軽い場所がある。下の石材が大きくくっかりしている ので可としているが、積極的にには使いたくない石材である。積む前に再度確認するのが望ましい。 1月の指導委員会での結果を追記すること。

令和2年度の解体工事時に作成した石材調査票をもとに復元図を作成した。また、築石のうち2-2、5-1、5-3については断裂あるいは将来断裂の恐れがある亀裂があったため再使用には耐えないと判断し、新たな石材を加工して補石することとした。復元する石塁の基本的な構造は①石塁基礎、②築石、③裏込、④版築土塁、⑤地下排水路である。各作業工程の概要は以下のとおり。

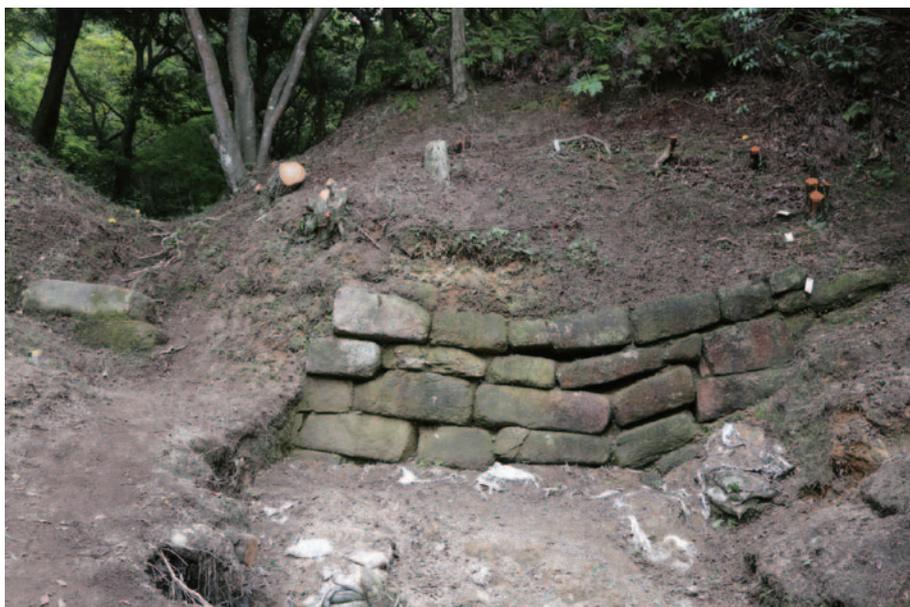
1. 東石塁調査前（北西から）

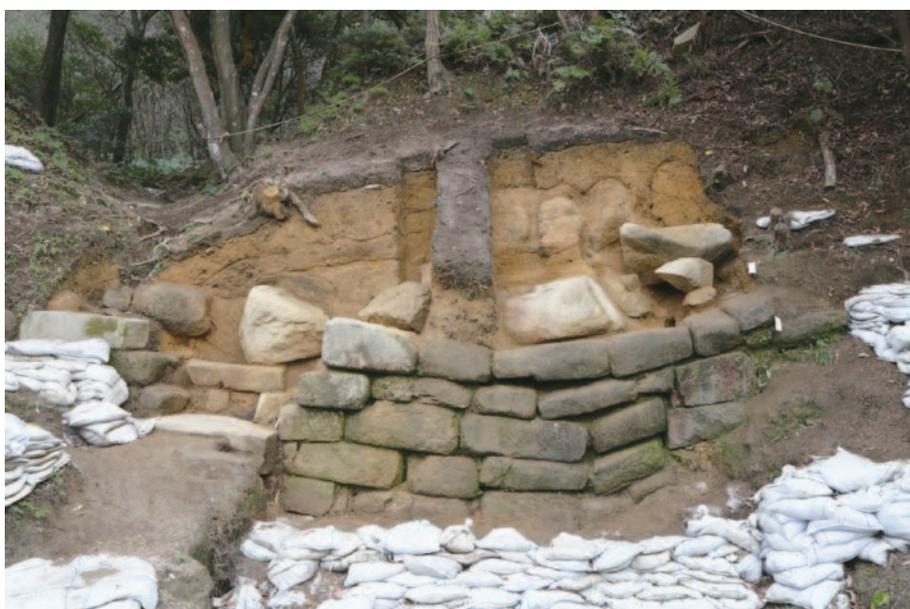
2. 東石塁土塁発掘調査状況
（北西から）

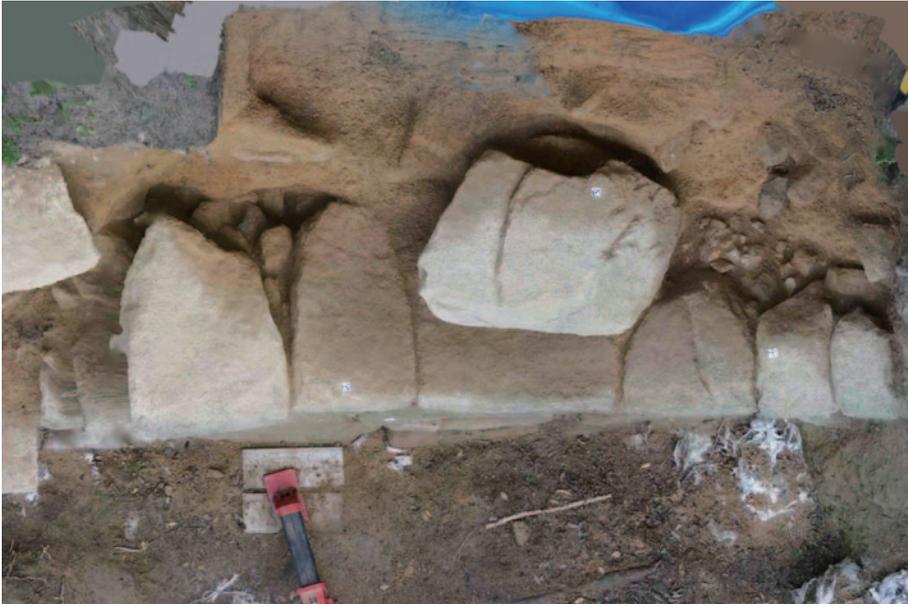
土壘の発掘調査時に確認した不整形な石材群を 0 段目とし、このうち天端石上に直接据わり、正面を築石の石面と平行にした石材を 0 とした。0 の平面形は隅丸の平行四辺形である。天端と下端は平坦であるが、各側面は丸みを帯びる。天端の中央付近に切り欠きのような段差がある。その他の石材には加工痕はみとめられず、向きも不揃いで水平も意識していない。

1. 東石墓0段目天端オルソ画像

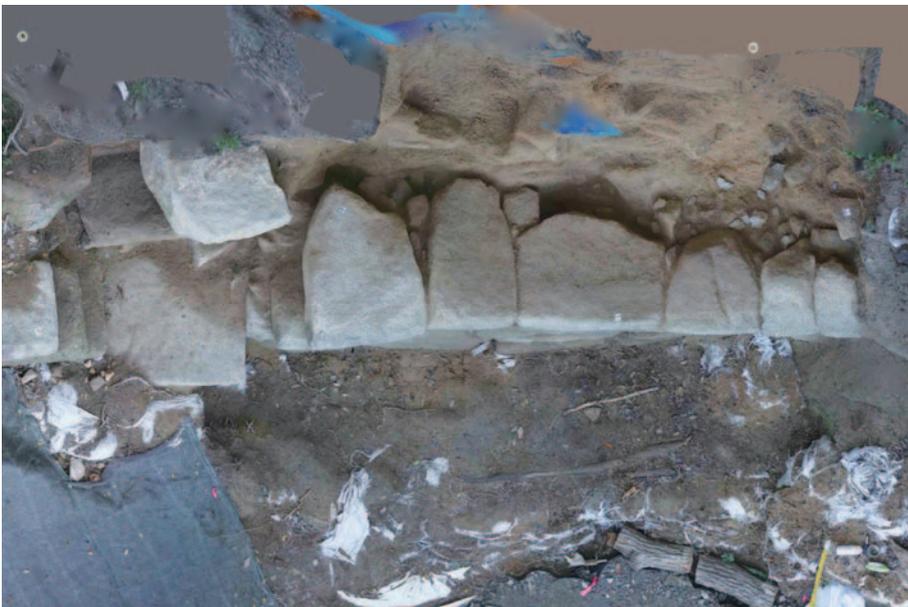
2. 東石墓1段目天端
オルソ画像

1 段目は 2-3 天端と 1-3 下端にある切り欠きを基準として積みなおした。天端を一直線になるよう調整すると 1-4、1-5 下端と 2-6 天端の間に若干の空隙ができる。また、1-6 と 2-7 の 2 石で 1 段分となる。この 2 石の西側にある築石は解体時に撤去しておらず、おおむね解体工事前の位置を保っている。

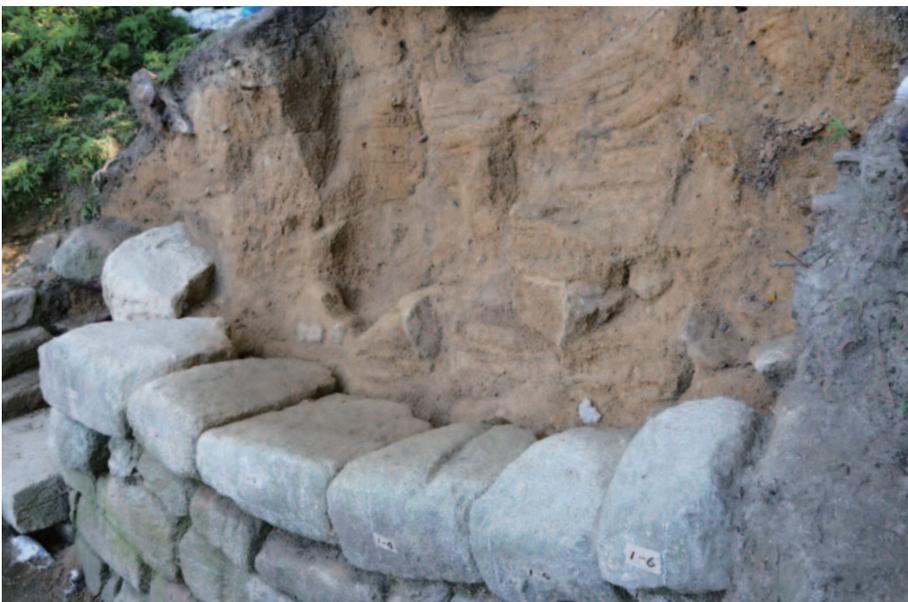
3. 東石墓1段目天端（西から）

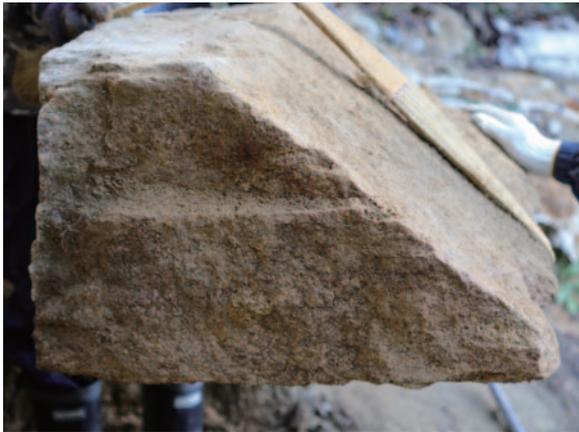
3-2 の切り欠きを基準として積みなおした。2-6 は 3-5 と 2 石で 3 段分の高さを構成しているが、2-5 が 3-4 の幅よりも西側にはみ出しているため 3-4 と 2-6 の間に幅約 10cm の空隙ができる。なお、2-5 は一見すると両端を挟まれただけで下端が接していないように見えるが、2-6 の東側面にわずかに段差があり、そこで支持している。

1. 出土遺物 2. 石壁石材安置状況(南から) 3. 石材 2-6 側面 4. 石材 5-3 側面 5. 石材 5-3 裏面亀裂確認
6. 石材 6-2 側面 7. 石材 6-3 側面 8. 解体時出土裏込石

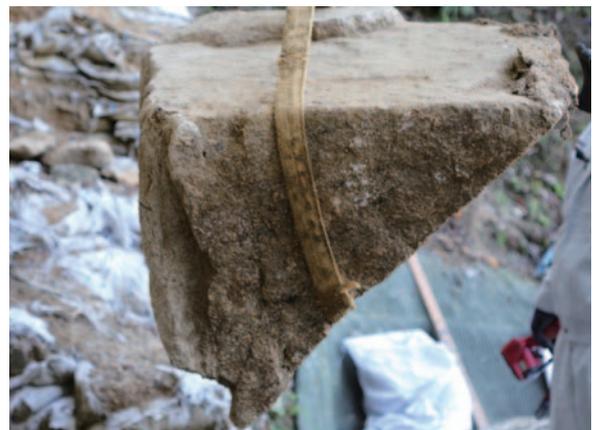
6

解体範囲は 5 石で構成される。東西幅は 2.9m である。平面形を見ると各石材の石面天端は直線的であるが、6-3、6-4 は石面が垂直面を形成していない。6-3 は球状に大きく突出し、6-4 は下端が突出して顎出しのようになっている。ただし、6-3 天端には他の築石天端と合う位置にわずかに段差があり、加工を途中で放棄したものと考えられる。6-2 天端東端には幅 20～30cm、石面から石尻側に 50cm にわたり 2～7cm 高くなった段差がある。不整形なうえ 5 段目の築石はこの段差に合わせるような据え方をしていないため切り欠きとは異なると考えられる。6-3 天端中央には石面から石尻にかけて高低差 3cm の切り欠きがある。切り欠きの端から石尻側は傾斜している。6-5 は縦に細長い形状をしており、築石というよりは 6-4 と築石を据えるために掘り込んだ砂質土の隙間を埋めるためのものではないだろうか。6 段目で特徴的なのは 6-2 の断面形が天端の石尻に鋭角をもつ直角三角形、6-3 の断面形が天端を水平とした逆三角形を呈していたことである。6 段目は根石にあたるが、このような不安定な形状の石材を用いた理由は不明である。石面の長さは長短があるが 6-1 が 35cm、6-2 が 85cm、6-3 が 85cm、6-4 が 75cm、6-5 が 10cm である。なお、6-1 を撤去した際に石尻付近から須恵器片が 1 点出土した。

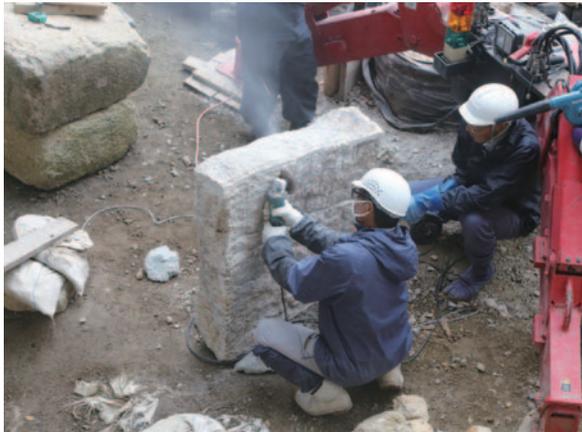
5

1. 裏込補強(北西から) 2. 石基基礎鋼製かご枠設置(北西から) 3. 石基基礎設置完了(北西から)
4. 丁張り確認(西から) 5. 電動工具による補石加工(東から) 6. 手作業による補石加工(北から)
7. 石基積み直し(北東から) 8. 裏込石充填(南西から)

石材 2-2、5-1、5-3 はオリジナルの石材の再使用ができなかったため補石したが、石材 6-1 と 6-4 の下層にも高さ調整のため直方体に加工した補石を用いている。これは基礎となっていた栗石の代用である。3-5、5-5 下端に敷き詰めた栗石は麻土嚢にする案もあった。今回の工事では復元後に 3 段目まで埋め戻す計画だが、将来的に石塁全体を公開する可能性はあり、本来無かった栗石が見えることに抵抗があったためである。しかし、長期間圧力を受け麻土嚢が沈下することを危惧したため見送った。また、補石 2-2 は当初、直方体に加工していたものの、3-3 との間にわずかに空隙があり、1 段目を載せた時に不安定であったため、下端に切り欠きを施し安定性を高めた。オリジナル石材にはこの切り欠きはないが、これが劣化の原因だろうか。4-1 と吐水口底石の間に空隙ができているが、これは第 21 図にあるようにオリジ
