加曽利貝塚遺跡における 遺構保存を目的とした環境調査（Ⅰ）

— 非公開時の状況 —

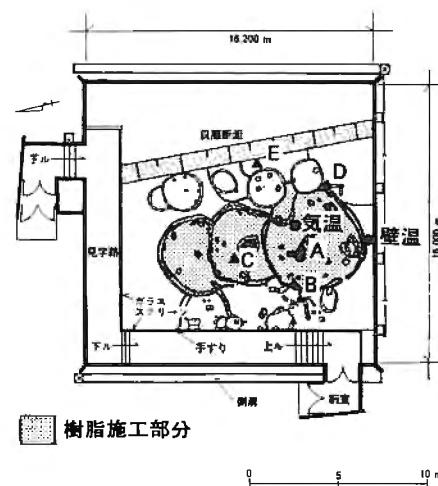
図1. 住居跡群平面図

まず、今回の公開中止に伴って、博物館側による各処置が行われる前の段階の1997年2月に、遺構面の状態調査を行った。クリーニング・樹脂含浸が行われる前のこの段階では、炉の部分(図1のA)、そしてエッジ部(同B、D)の各地点では顕著な塩類(X線粉末回折により、石膏($\text{CaSO}_4 \cdot 2\text{H}_2\text{O}$)と同定された)の析出が見られ(図2)、また遺構中央部のC地点では緑色生物が観察された。これらの存在は通常は遺構面の保存には好ましくないと言われている²⁾。また、建物の各側壁面や天井部分には、定常的に結露が観察され(図3)、こうしたものが遺構面への水の供給源になっていることが考えられた。

公開中止期間中の1997年3月から4月にかけてと7月から8月にかけて、千葉市立加曽利貝塚博物館によって、遺構面のクリーニングと、合成樹脂の含浸が行われた。クリーニングは、遺構表面に存在する汚れや塩類などを、物理的に、あるいは過酸化水素水とホルマリンを用いた化学的方法²⁾で除去する形で行われ、それが行われた後、遺構面のうちの図1に示された領域については、ポリシロキサン系の合成樹脂であるビフォマーER-002³⁾を平均して1㎡の遺構面あたり1ℓ程度ずつ含浸する作業が進められた。

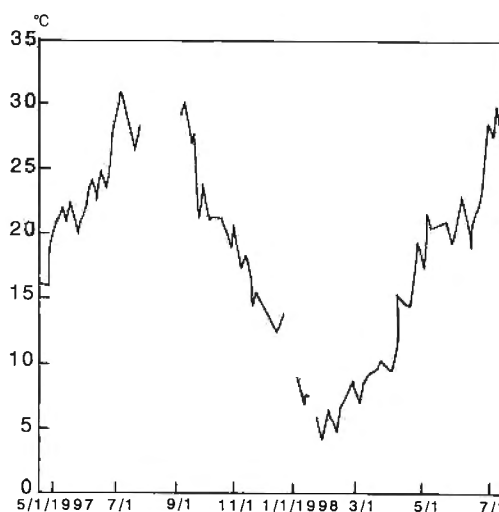
図4. 施設内の平均気温の推移

約一週間ごとに、その間の平均気温をプロットしたもの。値のない部分は、博物館側の処置に伴って計測を中止した期間と、計器の故障の期間。

は、4℃から30℃程度まで緩やかに推移した。壁温は、夏場には常に気温より1℃程度低く冬場は気温に比べて日較差が二倍程度に大きくなって、昼間は気温より高く夜は気温より低くなっていた(図5、6)。メスシリンダーの目盛の下がり具合から推定された、覆屋内の年間のポテンシャル蒸発量は、14mm程度の極めて低い値であった。

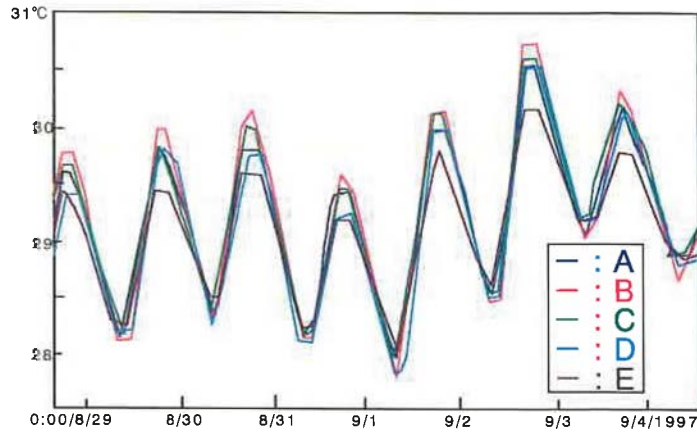
図7. 遺構面各地点の地温変化の比較 (図5と同期間)

土壌表面の温度変化は、気温の変化より日較差がやや小さく(図7)、季節変化は忠実に気温変化を追っていた。場所による違いは、心持ちエッジ部(B及びD)で中央部(C及びE)より日較差が大きい傾向があるものの、顕著な違いではなかった。体積含水率を見ると、まず炉の部分(A)では、年間を通じて殆ど変化が見られなかった(図8)。これに対してそれ以外の部分では、C地点(中央部・処置あり)を除いては一般に気温変化と緩く相関するような季節変化が観察され、その変化幅は、エッジ部(例えばD)と中央部(例えばE)ではエッジ部においてその変動が大きく、また同様の部位で比較すると、樹脂施工がある方(B)がない方(D)よりも変動幅は乏しかった(図8)。特に、それを日変化単位の細かい変化で見ると、施工のないエッジ部(D)では、温度の日変化

地点ごとの違いはそれ程大きいものではなく、いずれの地点でも、図5と比較して、日較差は小さく、変化の仕方は類似している。

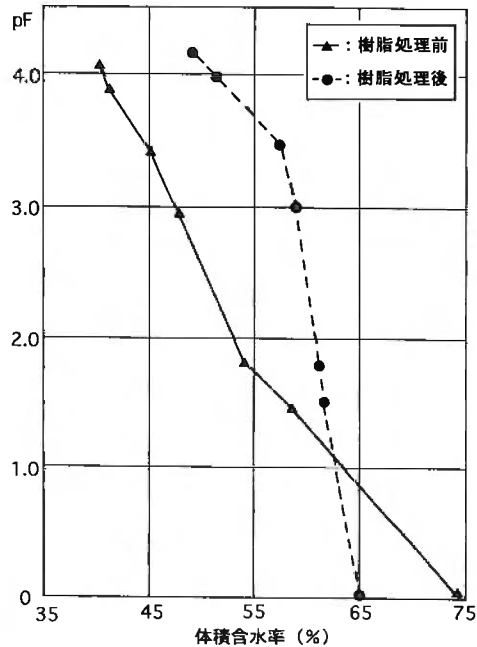
図10. 樹脂処理のあるなしによる、水分特性曲線の比較

次に、水分特性曲線(図10)で見ると、樹脂処理前の試料では、乾燥に伴って比較的水を放ちやすい傾向が見られるのに対して、樹脂処理後の試料では、同じ条件で比較して、相対的に水を放ちにくい傾向が観察された。

遺構面と同一層準の土壌試料について、遺構面に施したものと同条件で樹脂含浸させたものと、樹脂含浸のないものとの比較。明らかに、樹脂処理をしたものの方がpF変化に伴う含水率変化が乏しい。
