金沢城跡石垣保存実態調査報告書Ⅰ

二〇一六年三月

石川県金沢城調査研究所

1. 本書は、石川県金沢市丸の内地区内に所在する史跡金沢城跡の石垣保存実態調査報告書である。
2. 調査は平成 24 ～ 27 年度にかけて、金沢城調査研究事業に係る石垣保存管理技術等の総合研究事業の一環として、石川県金沢城調査研究所が、文化庁の国庫補助を得て実施した。
3. 調査年度及び担当職員は次のとおりである。
 - 平成 24 (2012) 年度
富田和気夫 (主幹)、西田郁乃 (所主査)
 - 平成 25 (2013) 年度
富田和気夫 (主幹)、西田郁乃 (調査研究専門員)、宮川勝次 (所主査)
 - 平成 26 (2014)、平成 27 (2015) 年度
富田和気夫 (主幹、担当課長)、西田郁乃 (調査研究専門員)、宮川勝次 (調査研究専門員)、立川康華 (嘱託)
4. 報告書の作成は、富田和気夫、西田郁乃、宮川勝次、立川康華が担当し、北野博司氏 (東北芸術工科大学)、西形達明氏 (関西大学) より玉稿を賜った。
執筆分担は目次に記した。
5. 調査・報告に際して、次の機関・個人から協力並びに指導・助言を賜った。
文化庁記念物課 独立行政法人国立文化財機構奈良文化財研究所 宮内庁書陵部図書寮文庫
防衛研究所戦史研究センター 公益財団法人前田育徳会 石川県立図書館 石川県立歴史博物館
金沢市立玉川図書館 福井県立一乗谷朝倉氏遺跡資料館 福井県教育庁埋蔵文化財調査センター
東京都埋蔵文化財センター 山梨県埋蔵文化財センター 弘前市公園緑地課 弘前市教育委員会
盛岡市公園みどり課 松本城管理事務所 飯山市教育委員会 中津川市文化振興課
宇和島市教育委員会 大洲市教育委員会
市川浩文 市澤泰峰 市原富士夫 大嶋和則 金田明大 北垣聰一郎 北野博司 楠 寛輝
久保智康 佐々木満 千田嘉博 ナワビ アハマッド 矢麻 西形達明 西ヶ谷恭弘
宮里 学 室野秀文 本中 眞 森島康雄 横山隆昭 吉岡康暢

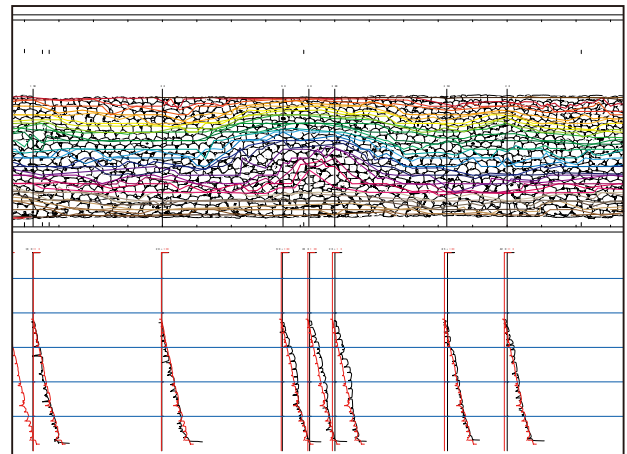
第3図 手作業による立面コンター(6500W)

石垣測量データを加工して、変形状態を面的に把握する方法について、玉泉院丸、本丸及び三ノ丸の測量図を基に検討し、①単点値（測量図化基準軸からの距離）を基にした立面コンターマップ、②基準勾配（健全部の勾配）との水平距離の差の段彩図、③勾配角度の変化の段彩図等を作成した。変形の範囲と程度を立面図上に投影する方法は、

症状の広がりや程度の把握が容易になるため、保存管理の計画策定の基礎資料として有効性が高いことを確認した。

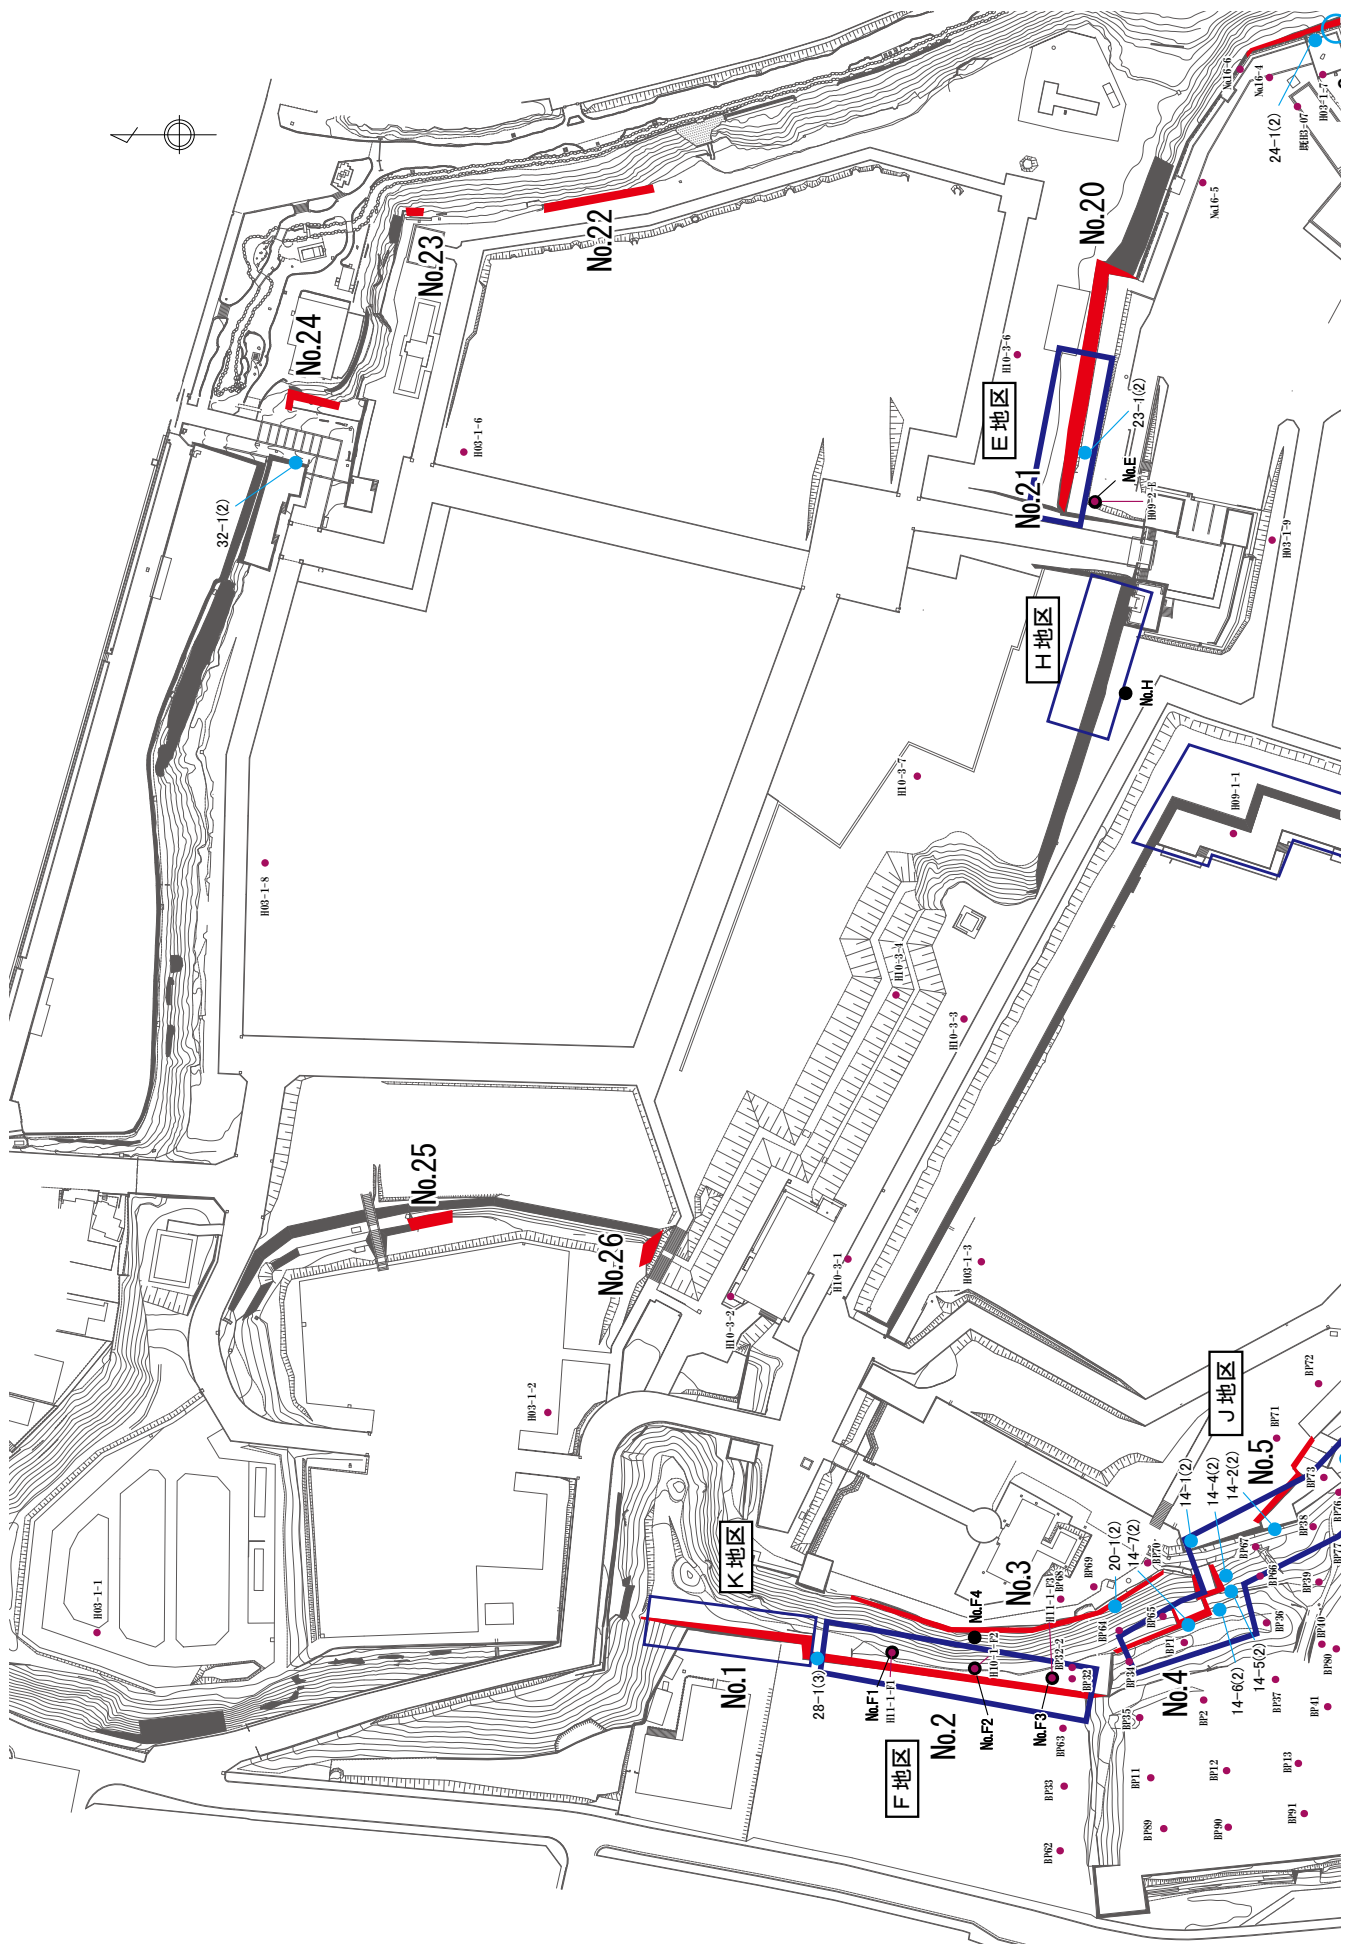
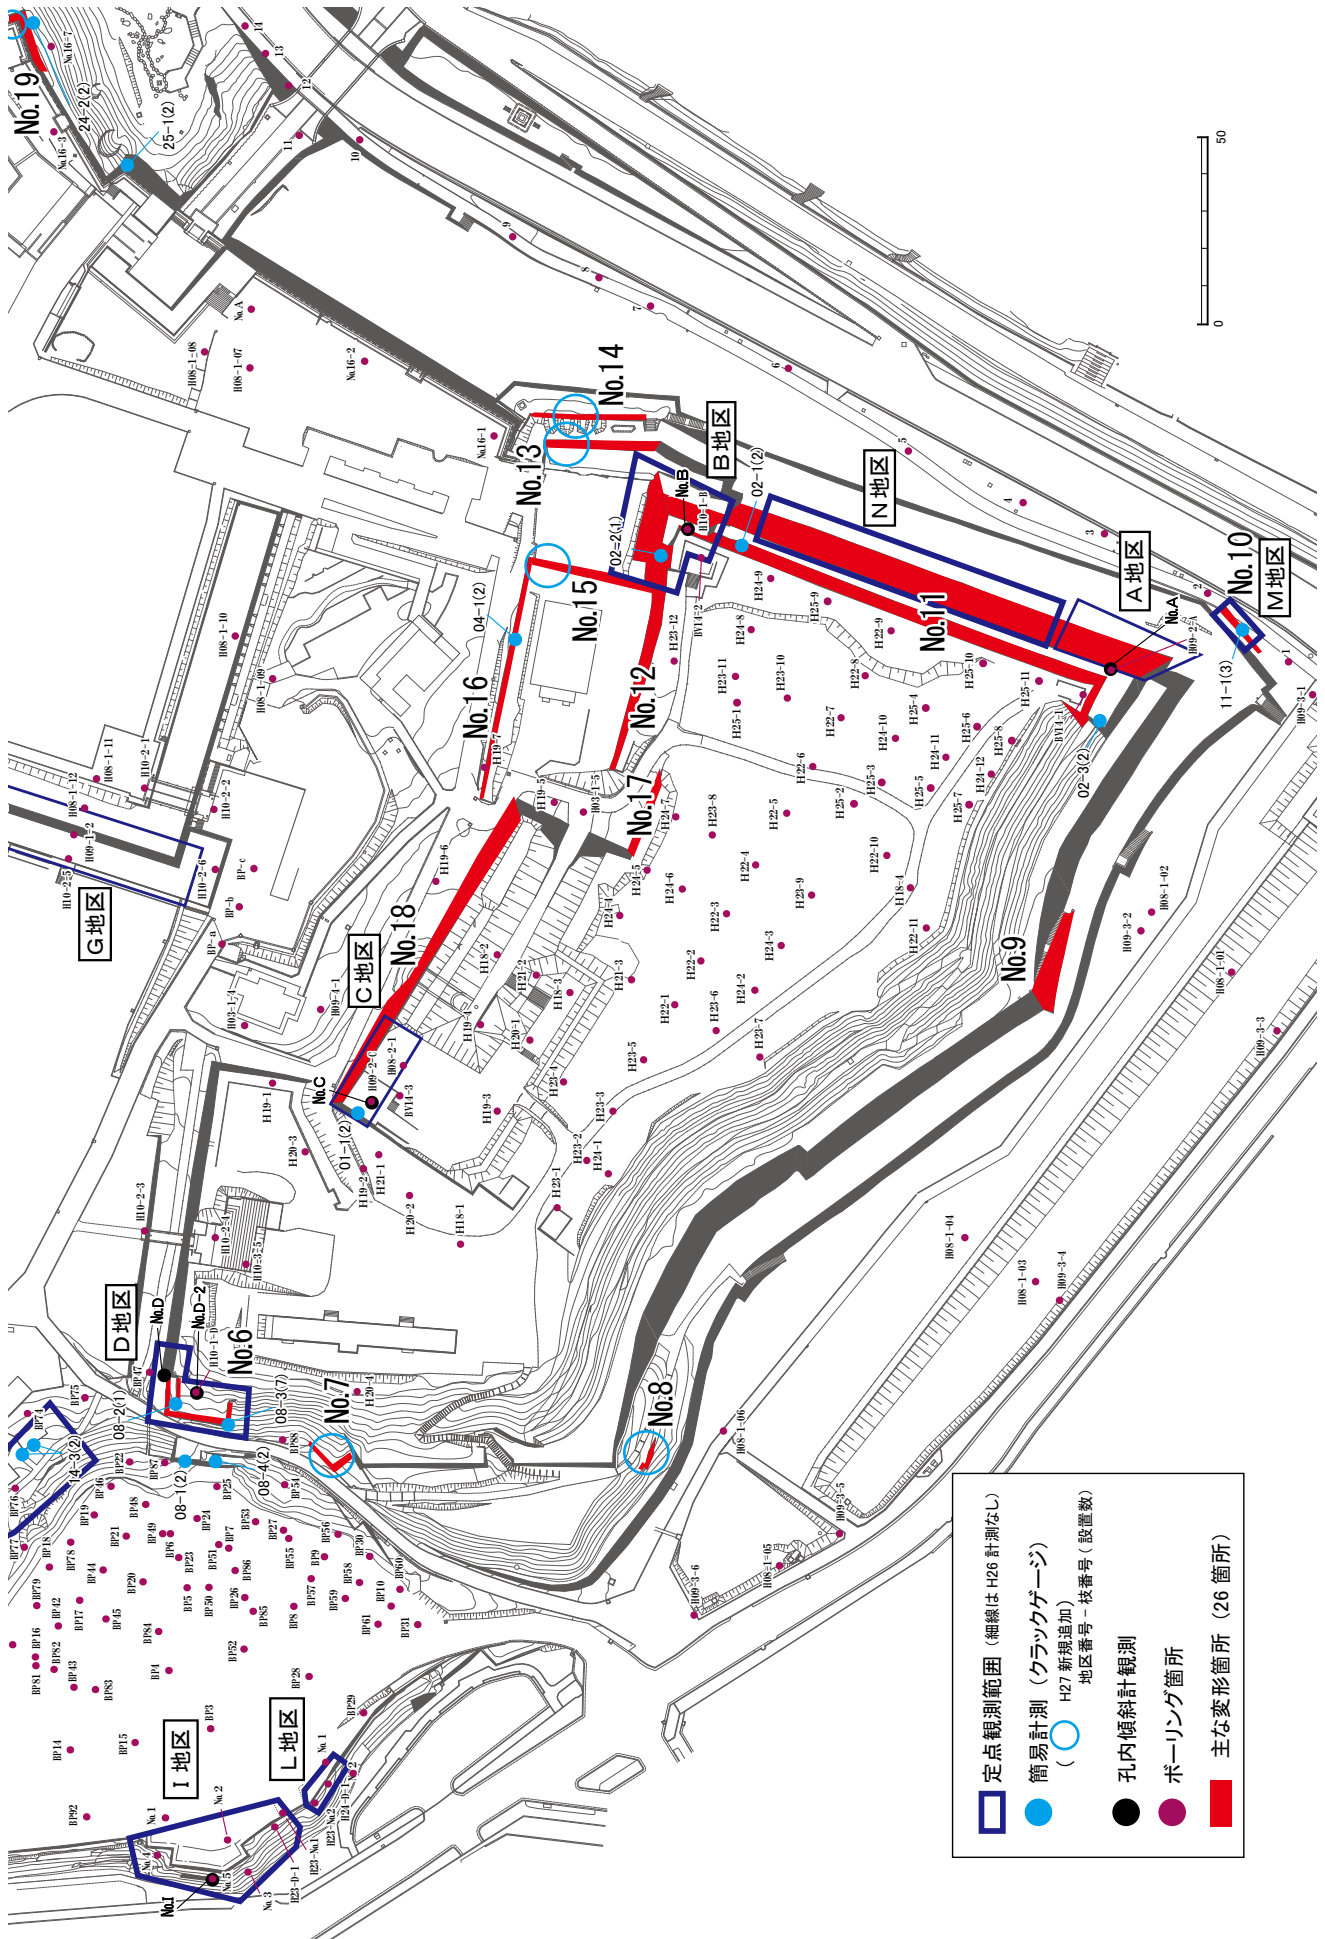
第22図 城内石垣動態観測・ボーリング地点

4	2830N・W・S 6430N・S・W	数寄屋門台 数寄屋門下 (泉水縁)	J	定点:2830W 簡易:2830S(14-4・5) <周辺箇所> 定点:2803W 簡易:2603N(14-1) (御居間先土蔵下) 定点:6420W 6430W 簡易:6430S(14-6) 6430N(14-7)	H23~	明瞭な変位は認められず	-		H17~	1.420(14-6-1) -0.050(14-6-2) 3.750(14-7-1) (14-6-3) 3.950(14-7-2)	(14-7-1)(14-7-2) 能登半島地震後1.8~2.3mm
5	2602S 2601S	玉泉院丸北 (庭籠下) (御居間先下)	J	定点:2601S 2602S <周辺箇所> 簡易:2640S・2650N(14-3) (色紙短冊積・車制盤埋) 定点:2640S 2650S 2660S 2670S (色紙短冊積周辺)	H23~	前方:7.0mm 沈下:-6.0mm	-		H17~23 14-1(2) 14-2(2) 14-3(2)	欠落(14-2-1) 欠落(14-2-2) -2.000(14-1-1) 0.930(14-1-2) -0.650(14-3-1) 中止(14-3-2) (14-3-3)	
6	1500N 1500W 1500S 1501N	玉泉院丸東 いもり坂脇	D	定点:1500N・1501N・1500W 孔内:1500N(D) 1500W(D-2) 簡易:1500N(08-2) 1500W・S(08-3) <周辺箇所> 定点:1400N(本丸階段北) 簡易:1511N(08-1) 1520W(08-4) (玉泉院丸東泉水縁)	H9~	D(5)上段(1500N) 前方:最大17mm(H10.7~) 沈下:最大28mm(H10.7~) D(7)(1500W) 前方:最大24mm(H10.7~) 沈下:最大25mm(H10.7~)	H9~	(D-2)(1500W) GL-3.5m:9mm(H19.8~) (D)下段(1500N) GL-3.5m:7mm(H19.8~) GL-0.5m:12mm(H19.8~)	H18~ 08-2(1) 08-3(7)	1.400(08-2-1) -0.275(08-3-1) 4.750(08-3-2) 1.275(08-3-3) 0.275(08-3-4) 2.075(08-3-5) 5.450(08-3-6) -2.050(08-3-7) (08-3-6) 能登半島地震後5.0mm その後は横ばい	(08-3-2) 能登半島地震後2.3mm 以後 約0.5mm/年 H26年度は変位なし

19	3410E-N	三ノ丸北東 隅櫓台東	-		-		-		H17～21 H27～ 24-1(2) 24-2(2)	休止(24-1-1・2) 不可(24-2-1・2) H27新設
20	3440E	三ノ丸北 (九十間長屋下)	E		-		-		-	
21	3440N	三ノ丸北 (九十間長屋下)	E	E4～6(赤み箇所) 前方:最大+15m(H10～) 沈下:最大-29mm(H10～)	H9～		H9～ No.E	GL-3.0m:0.7mm GL-0.5m:前後2.4mm 左右-0.6mm(H25.9～H26.9)	H18～23・ 25～ 23-1(2)	欠落(23-1-1) 欠落(23-1-2)
22	4121E	新丸東	-		-		-		-	
23	4060N	新丸北東	-		-		-		-	
24	4030N-E	尾坂門	-	<周辺箇所> 簡易:4020E(32-1(2))(尾坂門脇)	-		-		H18～25	-0.350(32-1-1) (32-1-2)
25	5101N	御宮東	-		-		-		-	
26	5001～3S	御宮南東	-		-		-		-

-	3420N	石川門二ノ門下	-		-		-		H17～	0(25-1-1) 0.050(25-1-2)
-	2120E他	五十間長屋	G	定点:2110S-E-N 2120E 2130N 2140E-N (橋爪門跡櫓 五十間長屋 葺櫓)	H12～16		-		-	
-	3500N	二ノミ櫓下	H		H17～20・22・24 26休止	明瞭な変位は認められず	H17～20	明瞭な変位は認められず	-

-	6300W 6301N-S・ E-W	南西石垣	I	定点:6301W-S	H17・18・26	前方:6mm(H25～) 沈下:-3mm(H25～)	H20～ No.I	GL-1.5m以浅で微小な変位 GL-0.5m:0.8mm(H25～26)	-	
-	6310S	南石垣	L		H23～26	石垣修築に伴う移動量を確認(H25)	-		-

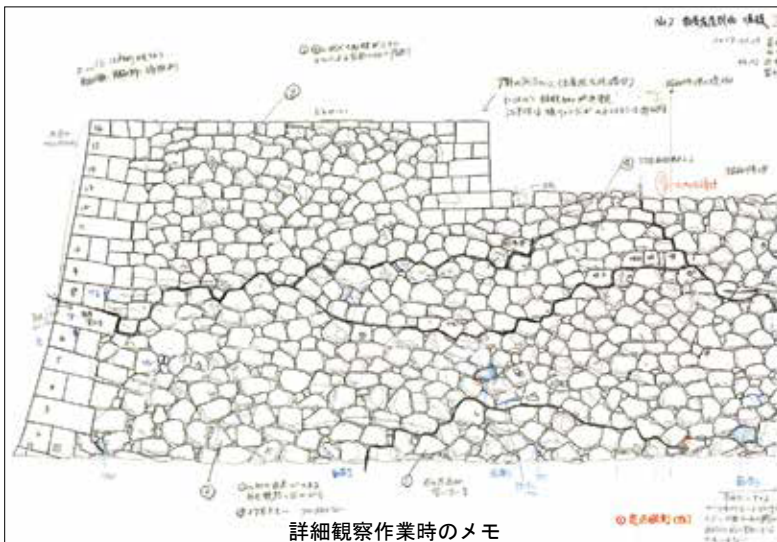
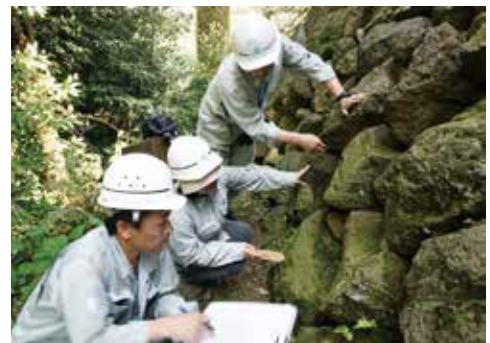
写真4 現地での観察作業風景

現地での詳細観察では、石垣立面図に観察時の所見を記入。写真撮影の際には、撮影地点に関する所見を写し込んだうえで、写真を撮るようにした。

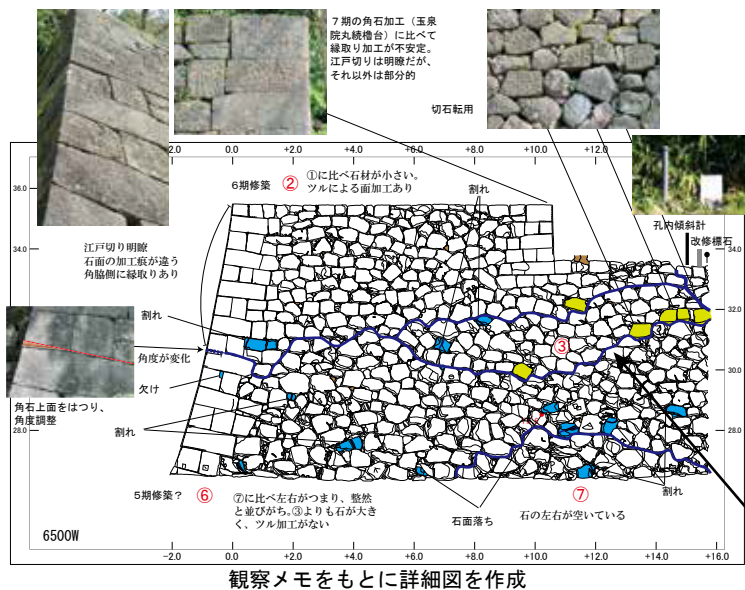
第23図 現地調査時の記録

以上の成果は、現地での手書きメモを整理し、それをもとに石垣現況測量図にイラストレータで詳細図を作成した。また、金沢城調査研究伝統技術（石垣）専門委員の方々に、年3回程度現地指導をして頂き、指導を踏まえて再度現地観察を行った。第4章ではその成果を報告しており、詳細図の凡例等は下にあげたが、詳細図毎にも必要に応じて掲載している。
