第4章 変形箇所の詳細

No.1 二ノ丸西 数寄屋屋敷西堀縁石垣 (6501W)

No.2 二ノ丸西 数寄屋屋敷西堀縁石垣 (6500W、6500N)

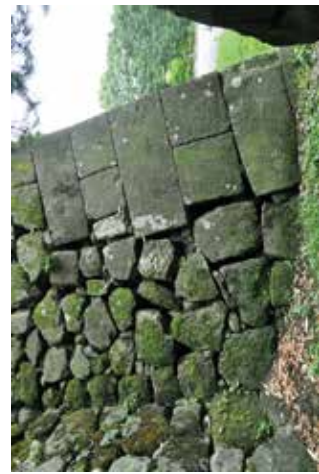
隅角部と築石部に縦方向の開き

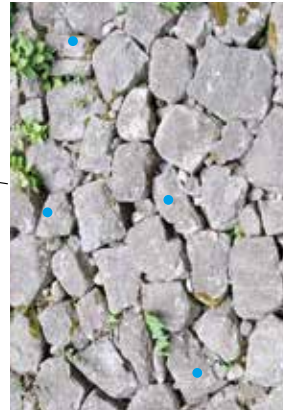
【石材】石材の割れや、胴割れにより石面部分が落ちてしまった例があった。特に石積み下半（孕み出し部分より下）に集中する傾向にある。石積み様相①の範囲や江戸後期修理と推測される②の範囲についてはほとんど石材の破損がみられない。隅角部では、下から2段の角石稜線部が欠損する。

石積み下半部に割れが集中する傾向

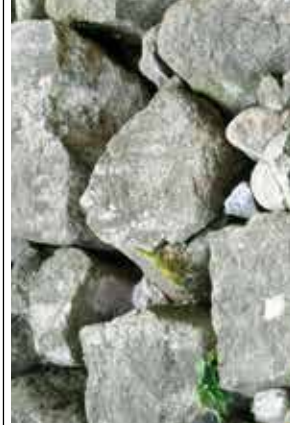
変形箇所の直下にある石材に胴割れがみられる例がある一方で（第32図）、石材の節理方向で割れが生じている例や、風化により表面が欠落した例もあり、石積み自体の不具合や変形による不均等な荷重からの破損と、時間の経過とともに風化し、破損していく場合が考えられる。

孕み出し直下の石材の胸割れ

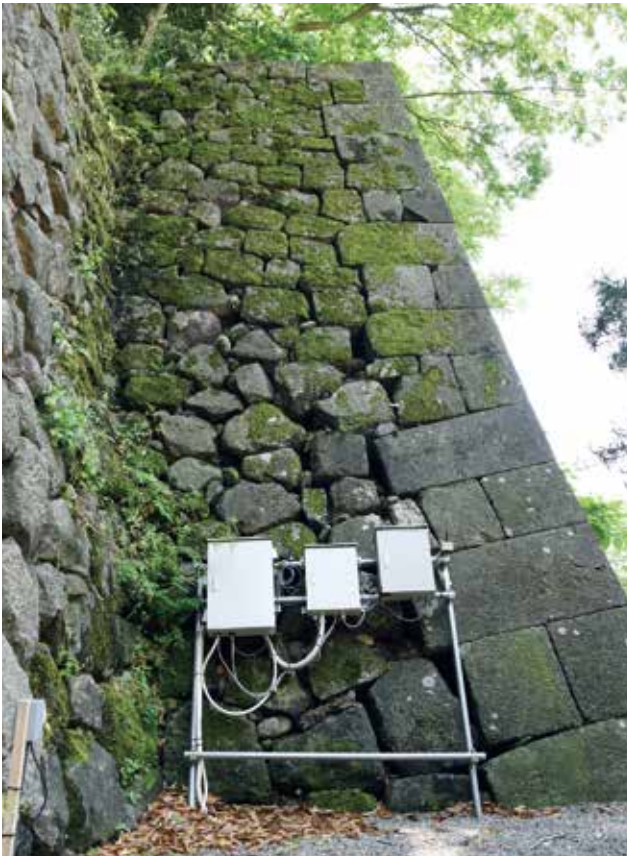
4 6500N 北西隅角部 北から・西から

隅角部と築石部の間に隙間が生じるが、西面には隙間は生じていないことから西方向への変形が進んだとみられる

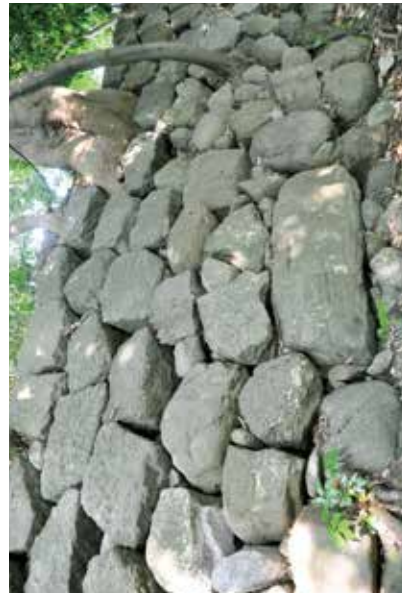
第47図 No.3 数寄屋敷西鉢巻石垣【2822W】

上半部は粗加工石主体
下半部には河川駆石の自然石が多くみられる

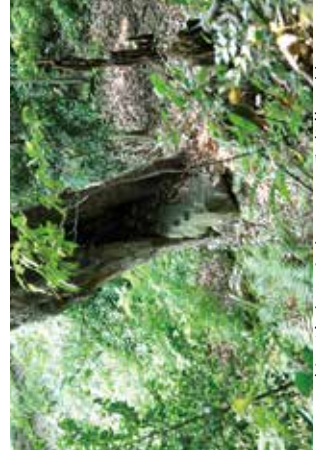
斜面途中で止まっている崩落石材

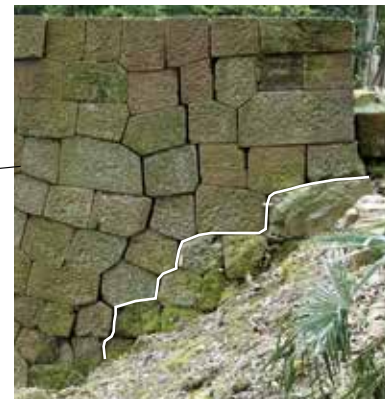
縦方向の連続した目地の開き (1~4.3cm)
2830Nと異なり、築石部にも及ぶ
最下部に江戸後期修築前の石積み

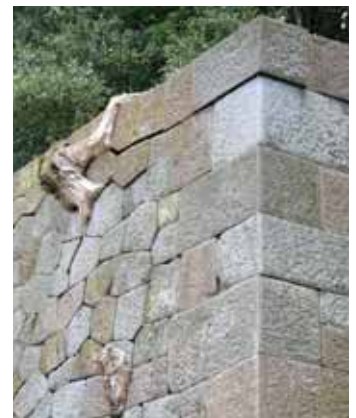
天端等の石面が乱れ、樹木根が築石の目地に入り込む

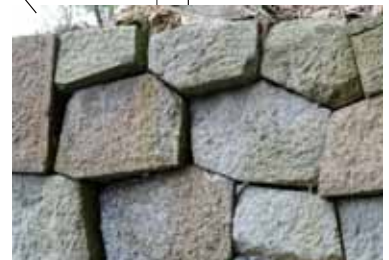
石が迫出し、石面が大きく乱れる

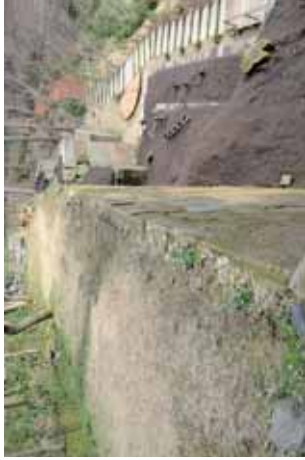
石垣横断の通りは、様相境で修築及び変形に伴い湾曲する

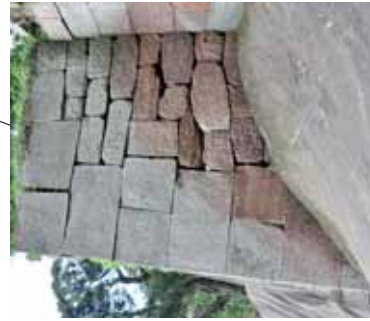
隅角部と築石間に縦方向の連続した目地の開き

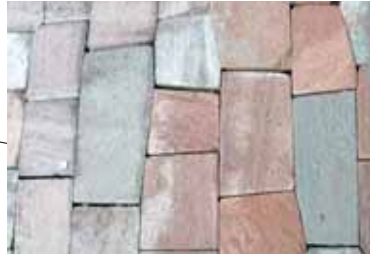
孕み出し箇所縦方向の連続した目地の開き

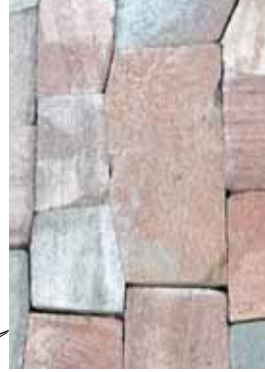
石面縁部の角欠け

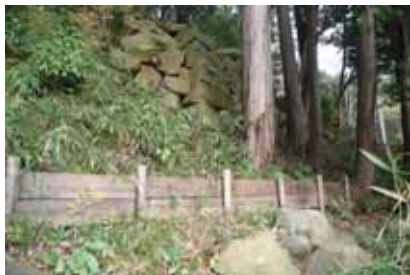
1641S前面の転落石材

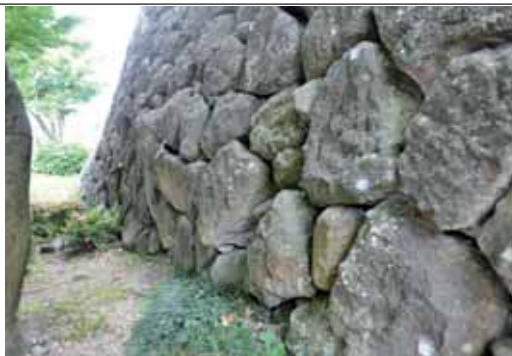
様相③と④も修理境付近で孕み出している（第80図7）。特に長さ18mから21mにかけて様相④の石垣面が前に倒れており、その上に乗る様相③の石積みが急に通常の勾配を

前倒れする変形を残したまま、上部の改修が行われたため、改修境で勾配が異なる

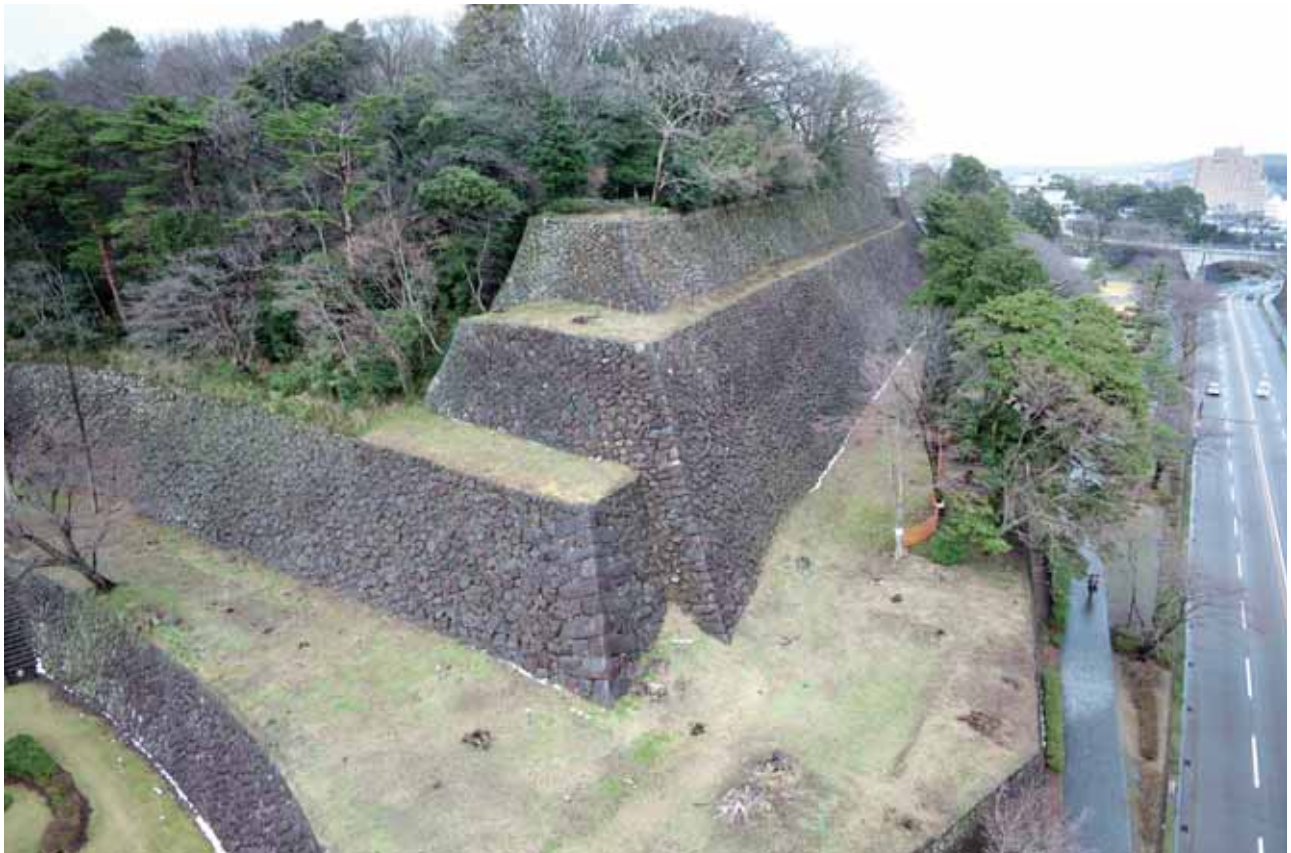
2 1130E、1131E 南東から

辰巳櫓下の石垣は明治40年頃に3段石垣に改変。西側の樹木が繁茂する斜面も石垣であったが現状まで撤去される
