史跡ガランドヤ古墳 保存整備事業報告書Ⅰ

－ 1号墳の保存整備報告－

日田市教育委員会

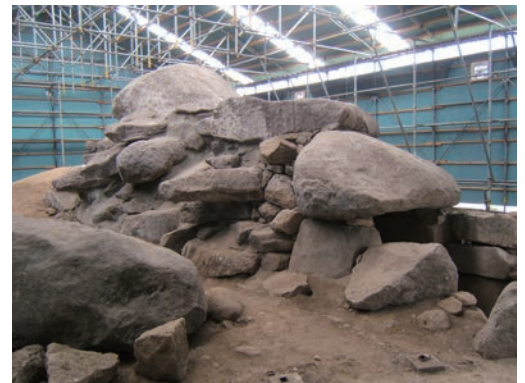
写真 3-1 仮設覆屋内の石室の様子

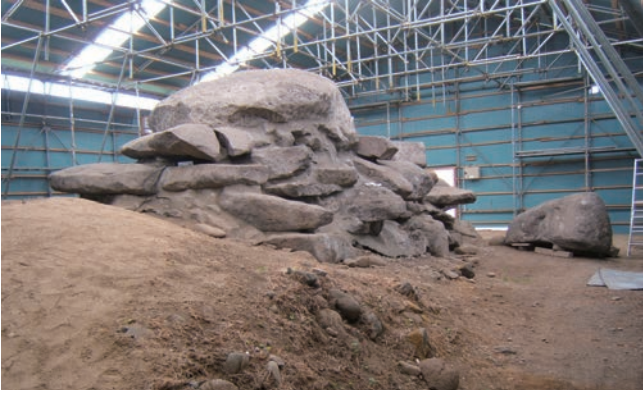
① 1号墳工事の施工前の姿（北から）

施工前は仮設保護施設に覆われていた。

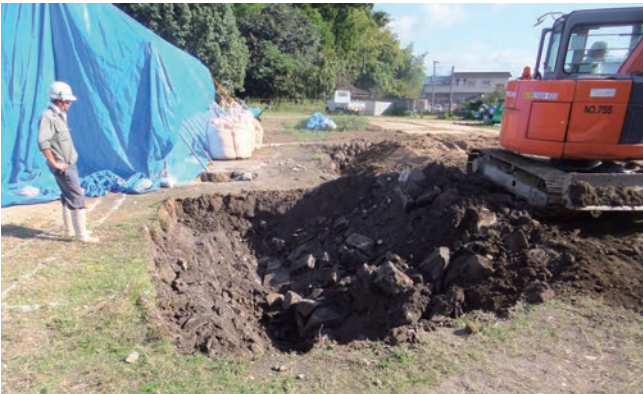
⑤ 埋没廃棄物撤去作業風景

2次調査で判明していたとおり、古墳南東側には地下室付き民家跡地（P 63）に産業廃棄物が埋設されていた。

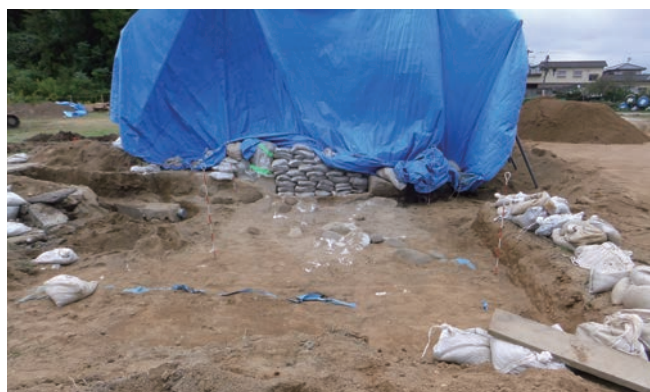
①閉塞部遺構保護作業①

1号墳で唯一残る羨道部から前庭部付近の遺構範囲を検出した。露出している礫は閉塞石の一部。

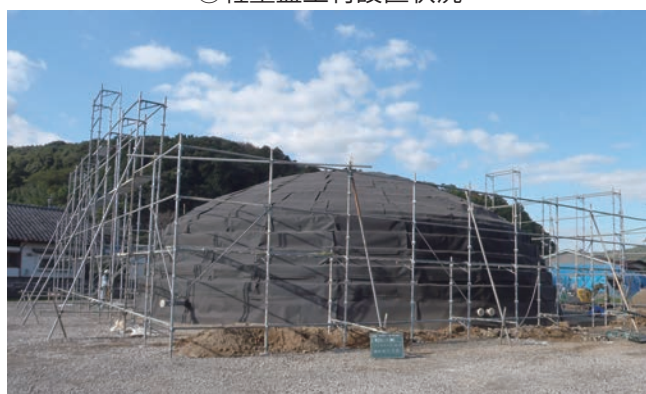
②軽量盛土材設置状況

荷重軽減のための最下層の軽量盛土。

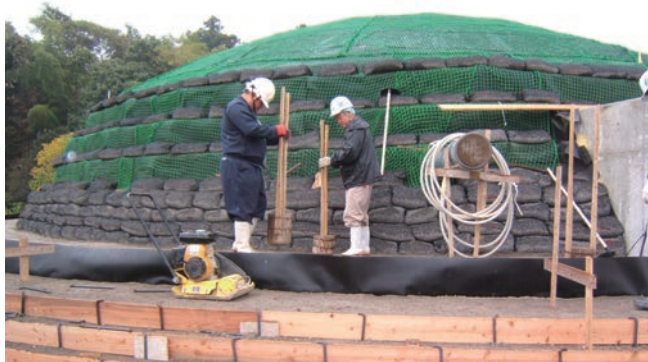
⑧現場盛土実験風景②

表層の地山にずれが生じないか確認のため、段切りの施工方法も実験した。

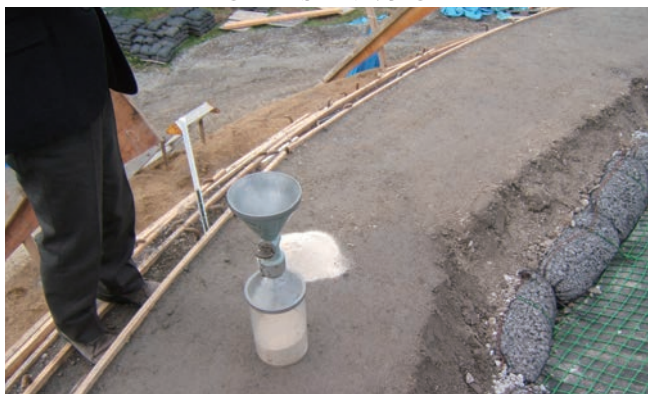
①盛土施工風景①

大型重機による転圧では地盤沈下を起こす恐れから、実証実験で採用した方法でバラツキがないように実施した。

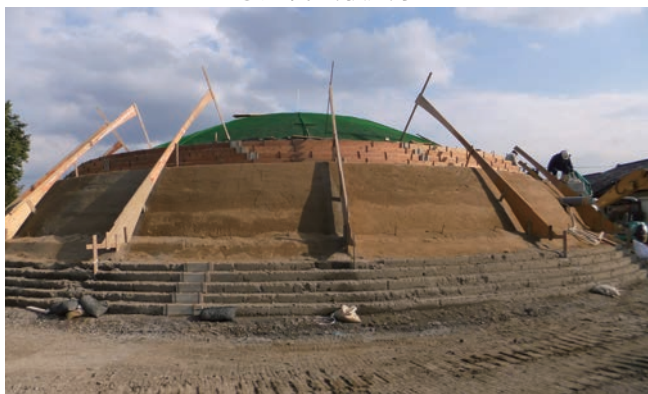
③圧密試験風景

施工した盛土については8層3箇所ですり置換試験を実施し、所定の転圧を達成しているか確認した。

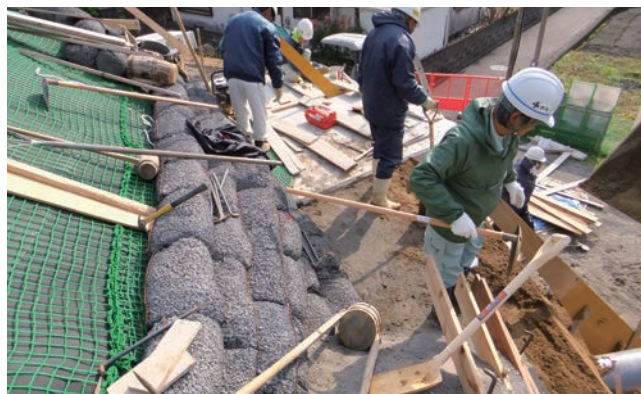
⑦表層芝貼後の様子

マウンドのテラス部より上層は芝張、裾部は進入防止のためコグマササとした。

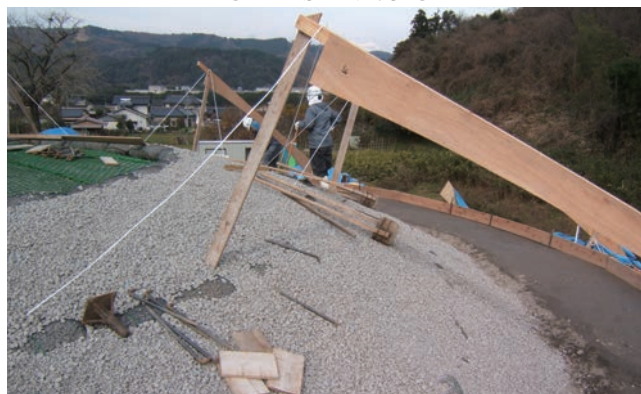
②盛土施工風景②

砂利層を一定の厚みで立ち上げつつ施工を実施。

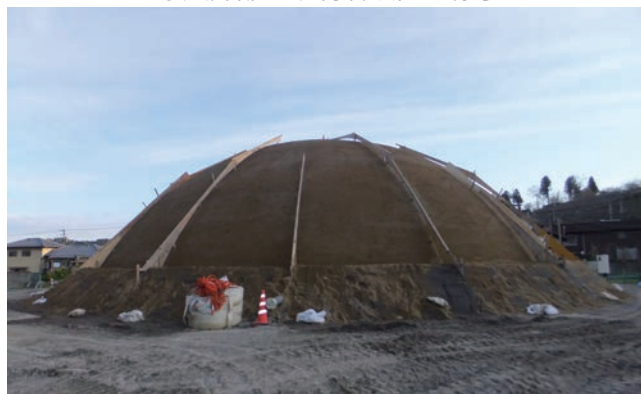
④天井部の砂利層設置の様子

砂利土嚢は、壁面部の急勾配面で用い、屋根部分の緩勾配部分は直接敷き均した。

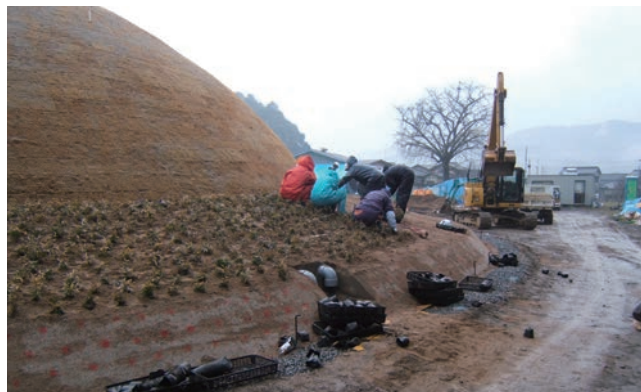
⑥表層仕上完了風景

鉦砕成分の下層盛土では地被植物が育ちにくいいため、上層に植栽用の客土を行って土羽打で固めた。

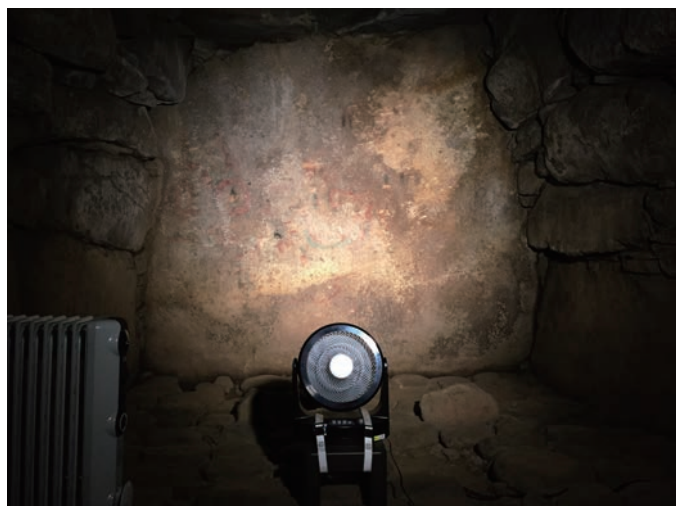
こうした課題を盛り込んだ平成22年度の基本計画に沿い、さらに第3章で述べた諸条件をクリアするための濃密な検討を重ねて平成24年に実施設計、平成25・26年で整備工事を実施したのであるが、それらが当初の目的をクリアする正しい解答であったかについては、さらなる経過観察が必要である。なかでも、本整備の最大の主眼となった装飾壁画の保存環境が正しく維持されるかについては、環境調査を継続して慎重に観察し、保護躯体の性能を遺憾なく発揮し、保存環境を整える適切な運用方法を整理する必要があるだろう。さらにそうした運用方法を整理する過程で、客観的データに基づいた古墳の公開方法を整理することが可能になるものと考えられ

写真 5-9 1号墳奥壁の様子(平成29年2月撮影)
