史跡永山城跡

—史跡永山城跡災害復旧事業報告書—

2019年

日田市教育委員会

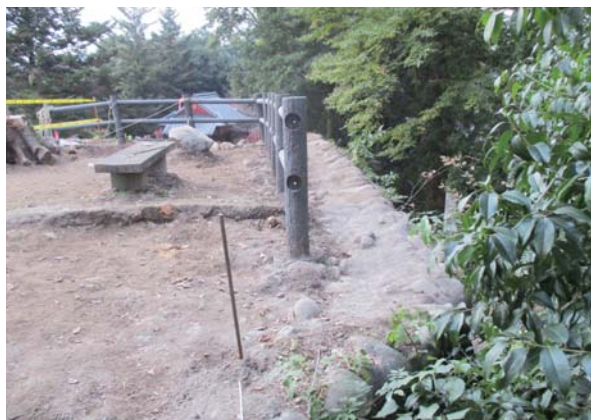
④石垣 8 上面のモルタル検出状況 1

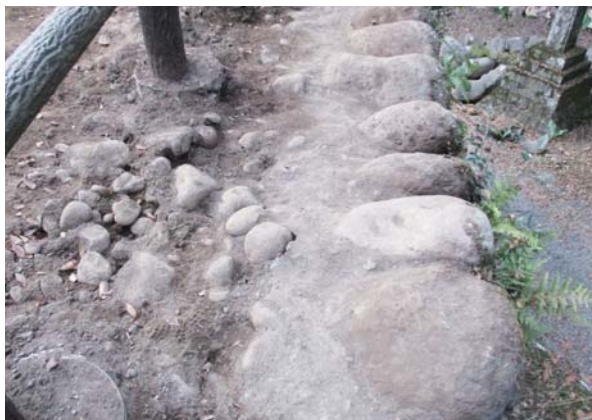
⑤石垣 8 上面のモルタル検出状況 2

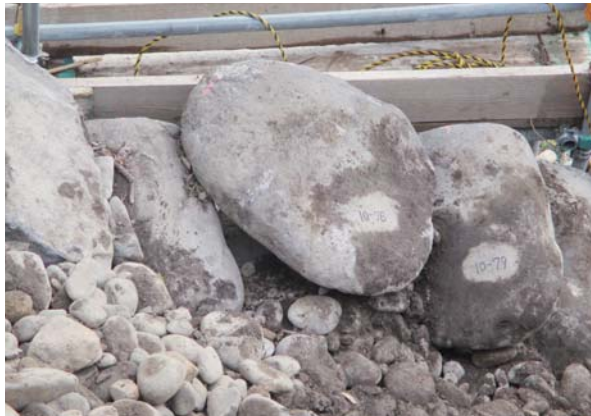
③不安定な積み方になっていた築石（10-76）

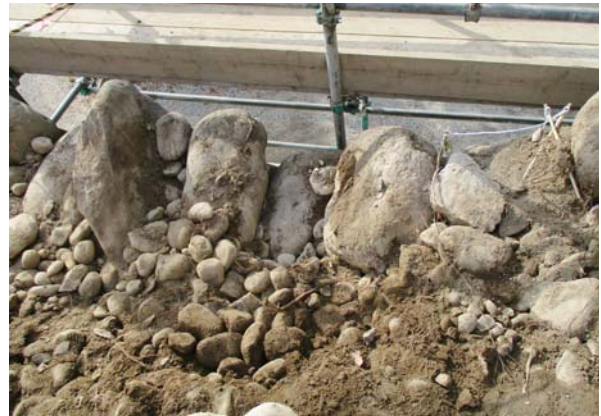
④裏込め石や築石の間に土が流入している

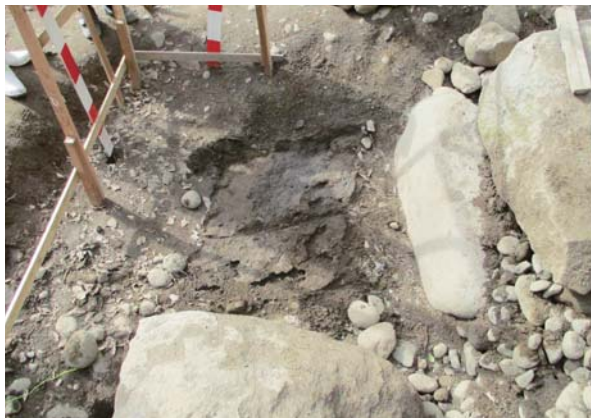
③根石の下の状況

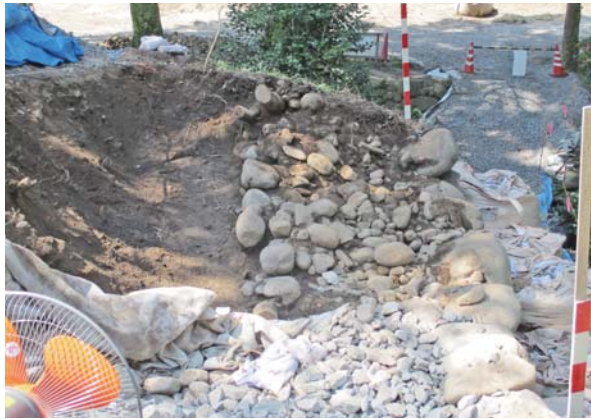
①裏止め石 2工区ほどしっかりしていない

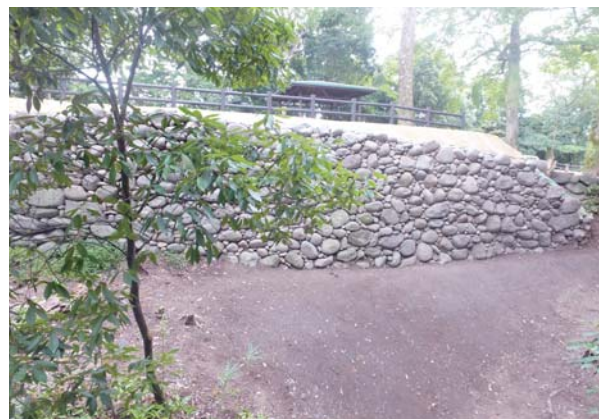
⑧天端施工完了
