## 第3章 石垣詳細調査

## 第2節 数寄屋屋敷西石垣 (No.1、2、3 6500W・N、6501W、2021W)

## 金沢城数寄屋敷地区石垣探査について

### 第3節 玉泉院丸北泉水縁石垣・数寄屋門台石垣 (No.4 6430W・N・S、2830W・N・S)

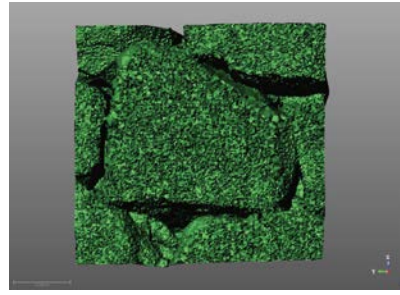
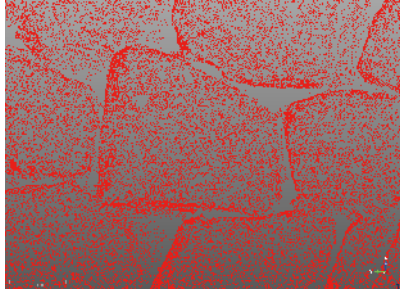
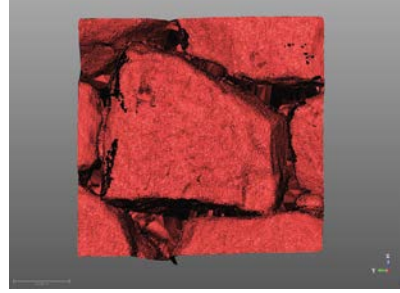
①点群データの検証

成 28 年に再計測を行った。10 年の期間を経た 2 時のデータについて比較を行い、その変化量について色彩で表現した。結果として、最も変形が顕著は 10 年間でやはり定点観測と同程度の変位量を確認した。また、定点観測等を未実施の範囲で、一見して変形が顕著でない範囲でも変位が進んでいることが判明するなど、変形動態を把握するには有効であった。

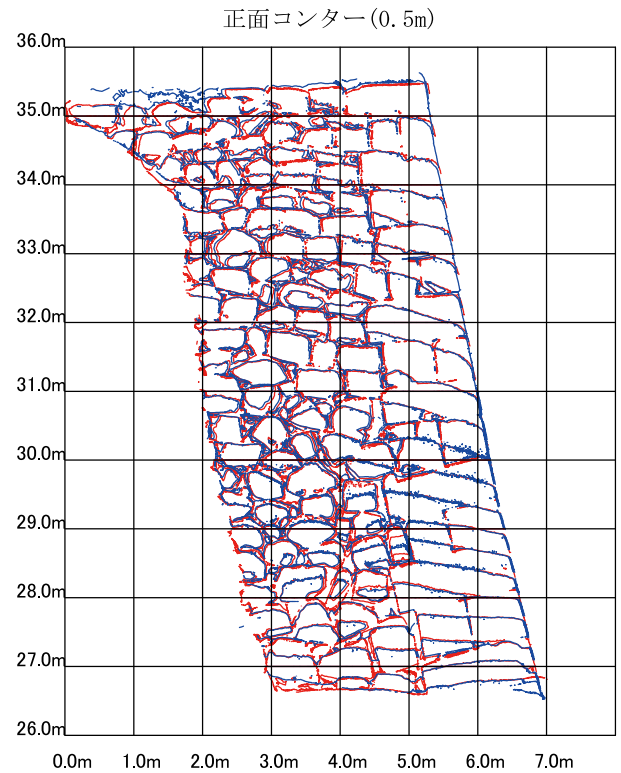
③石垣変動量の調査

TIN メッシュ化したデータはこれ以外にも変動量の可視化作業を行っており、垂直・水平断面図の比較や石垣面のコンターの比較を行った（第 59 図③）。

6500N 赤：2016計測データ  
青：2006計測データ

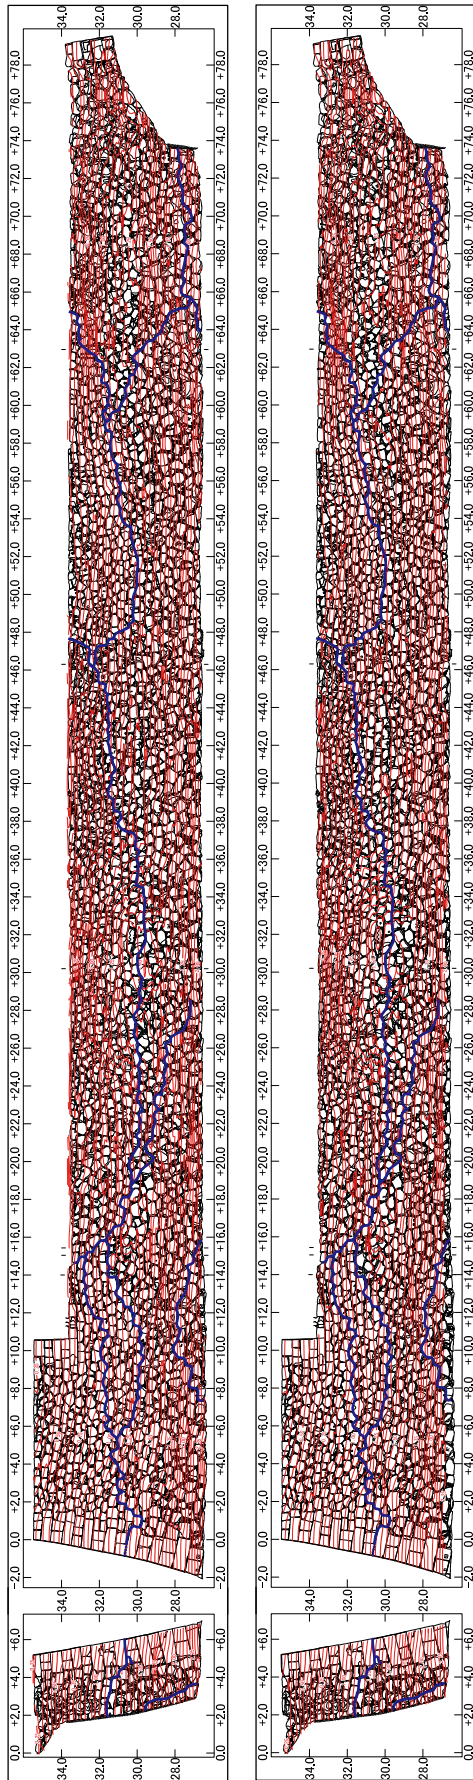
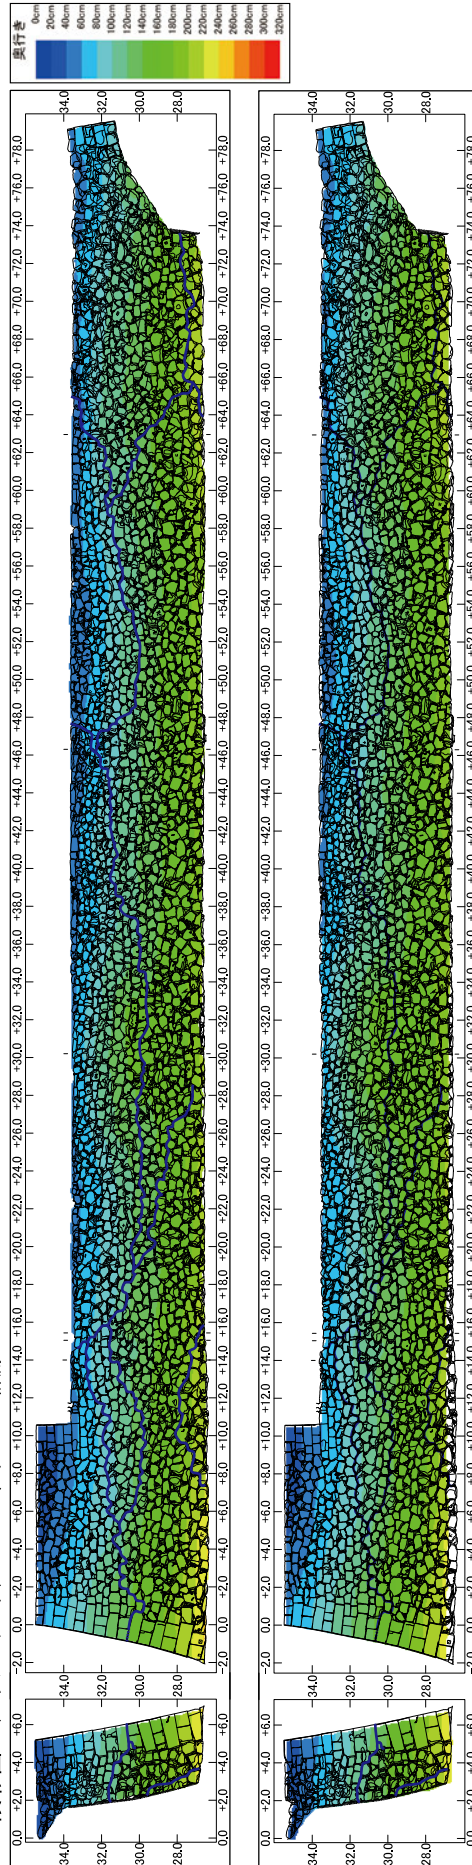
第 64 図 No.2 数寄屋敷西堀縁【6500N、6500W】 1

6500Wの定点観測での変位量をみると、10年間に最大で約10cmになる。3次元計測の精度から考えると10年後に再度計測したデータとの差が面的に表現可能ではないかと考え、2時期のデータの差分比較による経年変化量の可視化作業を行った。6500Wでは平成18年(2006)と平成28年(2016)に計測したデータの比較を行った(第67図)。孕みだし量を比較した際に最も大きかった中央部付近については(高さ標高32m、隅角部からの距離30m付近)、前方への変化量が10年間で9～10cmであった。その他の箇所では、石垣の上半部が全体的に黄色～橙色

となっており前方への変位があったことを示している。同じ期間の定点観測の結果と比較すると、中央部に関してはH18からH28年は約80mm、変位が計測されている。計測の誤差や、面的な動きと石材単体の動きという違いも考えれば、概ね一致しているとみてよいだろう。石垣の上半部に関しては、部分的に変位の累積がみられるが、差分比較図のような全体的な変位はない点がどのような理由なのか課題である。

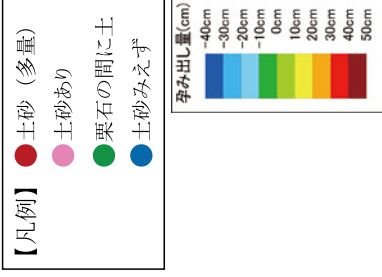
第 68 図 No.2 数奇屋敷敷西掘縁【6500N、6500W】 5

次に介石の破損状況だが、88箇所のうち19箇所で確認した。割れて欠落したものが多いが、介石として築石に挟まれた状態で、築石の圧力により割れたまま築石の間に残ったものもある。介石の破損は変形箇所に集中はせず、点々と分布する。そのことから、変形の誘因として関連付けるよりも、石積みに無理な力がかかったことによる破損であろうと考えており、一時的とはいえ、介石が割れることで無理な力を逃がして、一旦石積みがこの状態で安定化したともいえよう。

内部観察石の破損状況

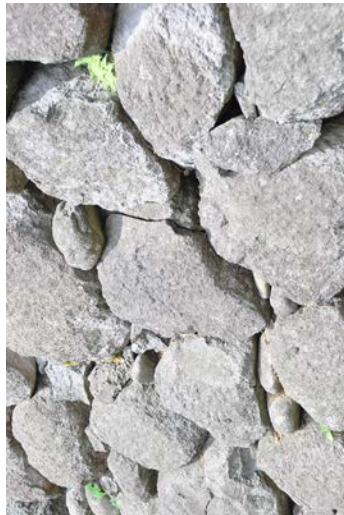
4

83右上の石面の割れ

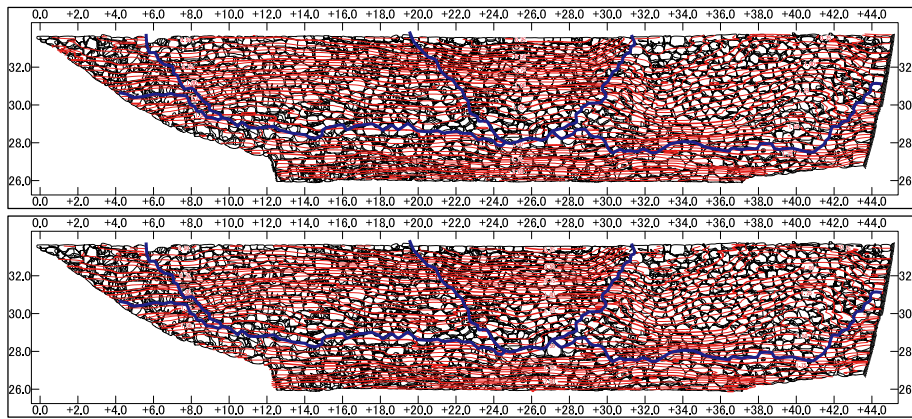
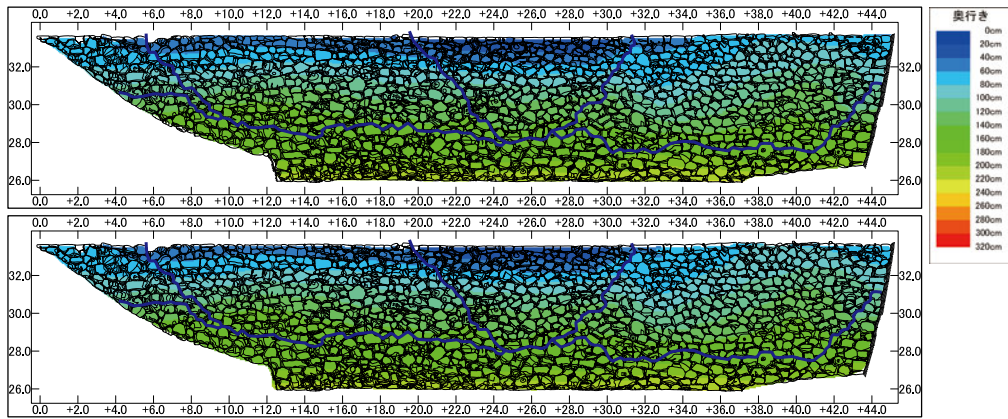
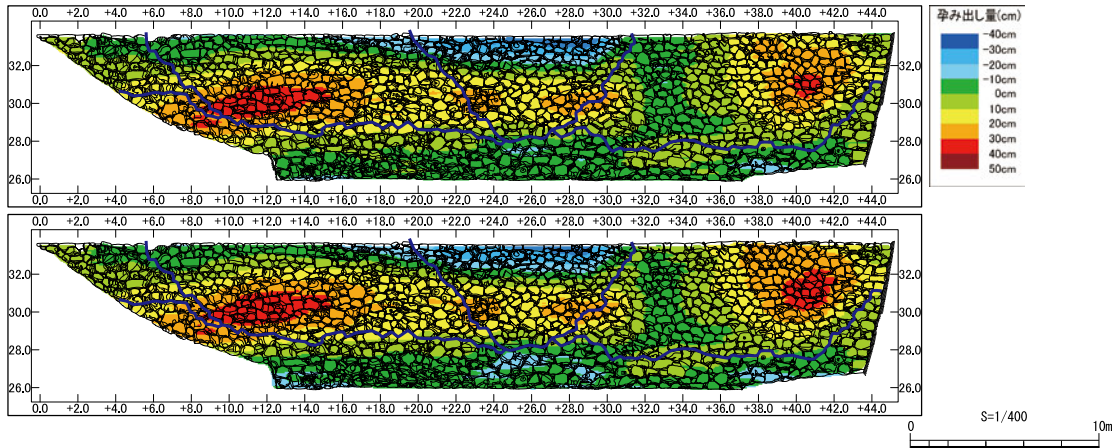
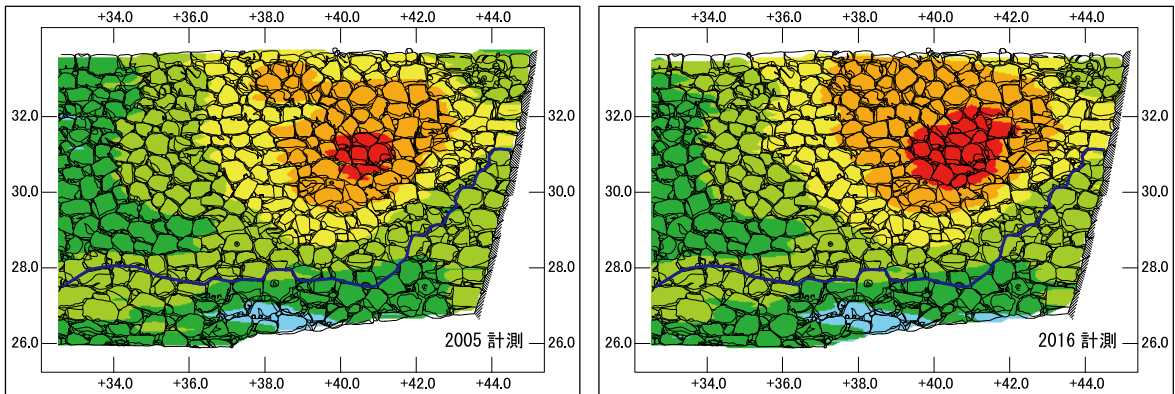
第 71 図 No. 1 数寄屋屋敷西堀縁【6501W】 1

新旧の3次元データの比較を行ったことにより、石垣の変形には、進行性のものと何らかの理由で動いたが、それで一旦変形がストップしたものがあることを、改めて確認した。6501Wの変形が進んでいない部分は、石垣背後は旧空堀で、天端から約7m前後は石垣構築時の埋土と考えられ、軟弱な地盤のため変形した可能性がある。現在は埋土が自重で圧密をうけ締まった状態となったことと、石垣の圧力が均衡状態にあると、とらえることもできるだろう。一方で、6500W、6501Wともに、変形が進行している箇所は、背後に二ノ丸への急斜面があるという共通点がある。最も孕み出し量や変位量が顕著な箇所も背後の斜面の滑りが変形要因とみられることから、他の箇所についても観測を継続し、注視していく必要がある。

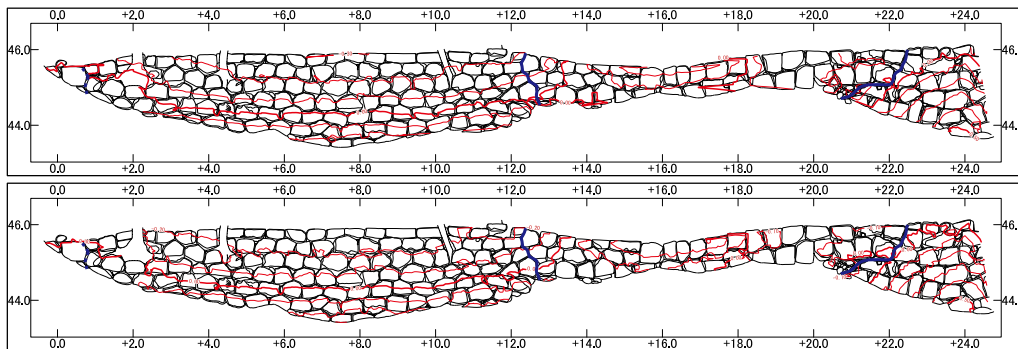
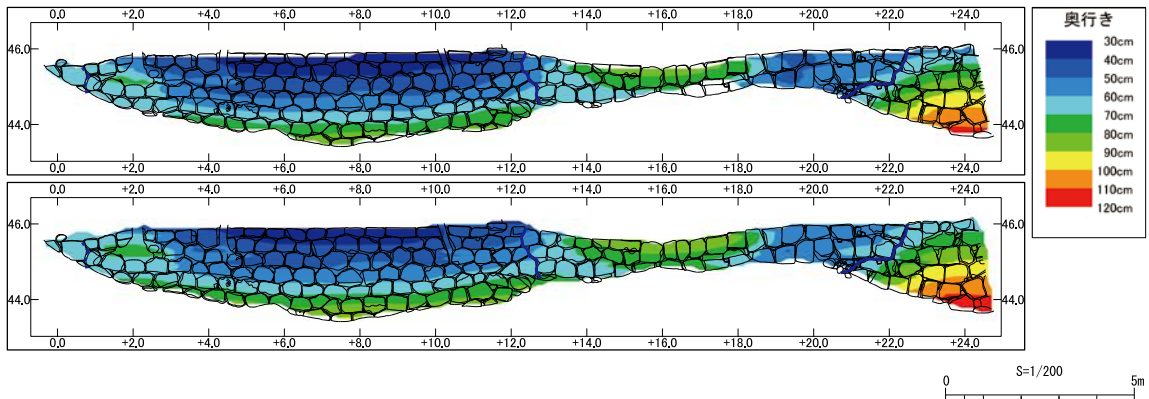
2821W 立面コンター図・段彩図

2821Wについても同様に差分比較と孕み出し量等の可視化を行った。この石垣では、変形箇所において多少の

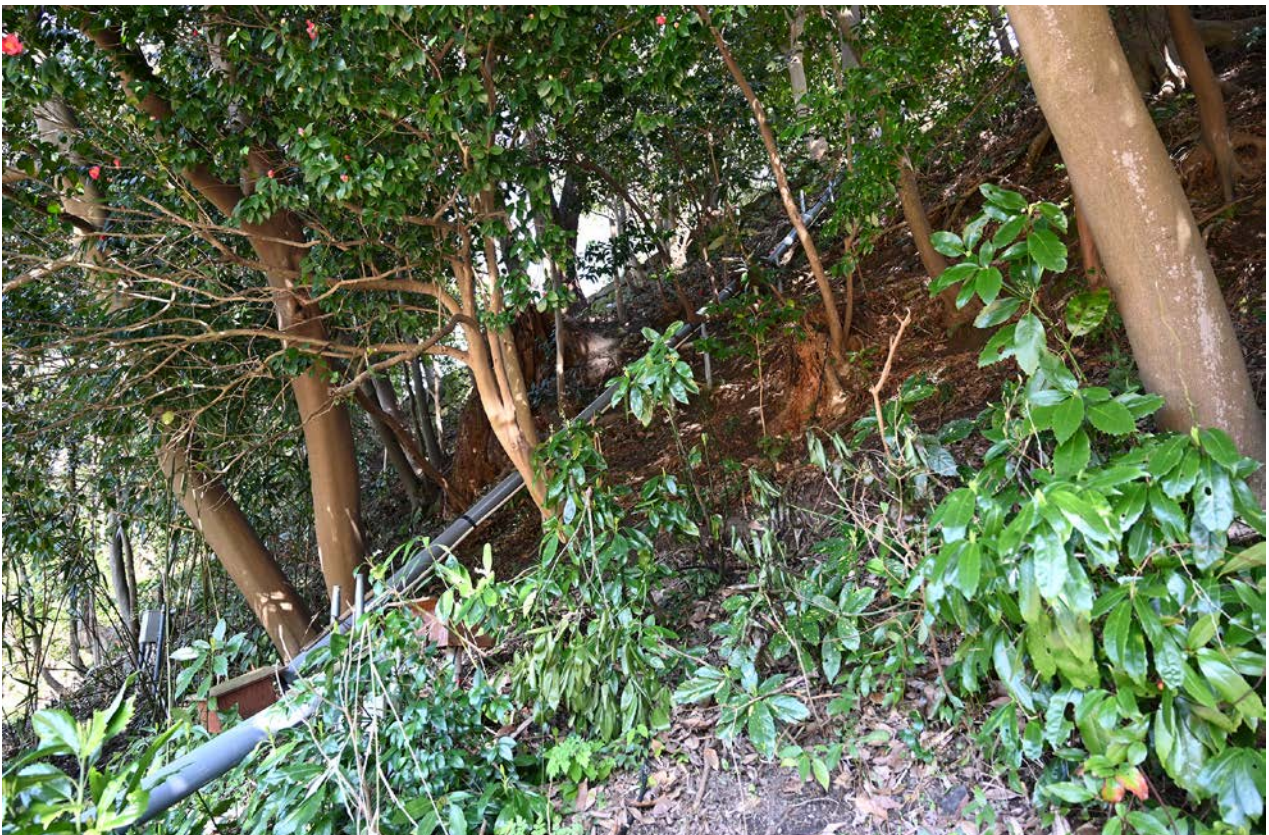
10. 伸縮計 (6500W背後の斜面のすべりを計測)

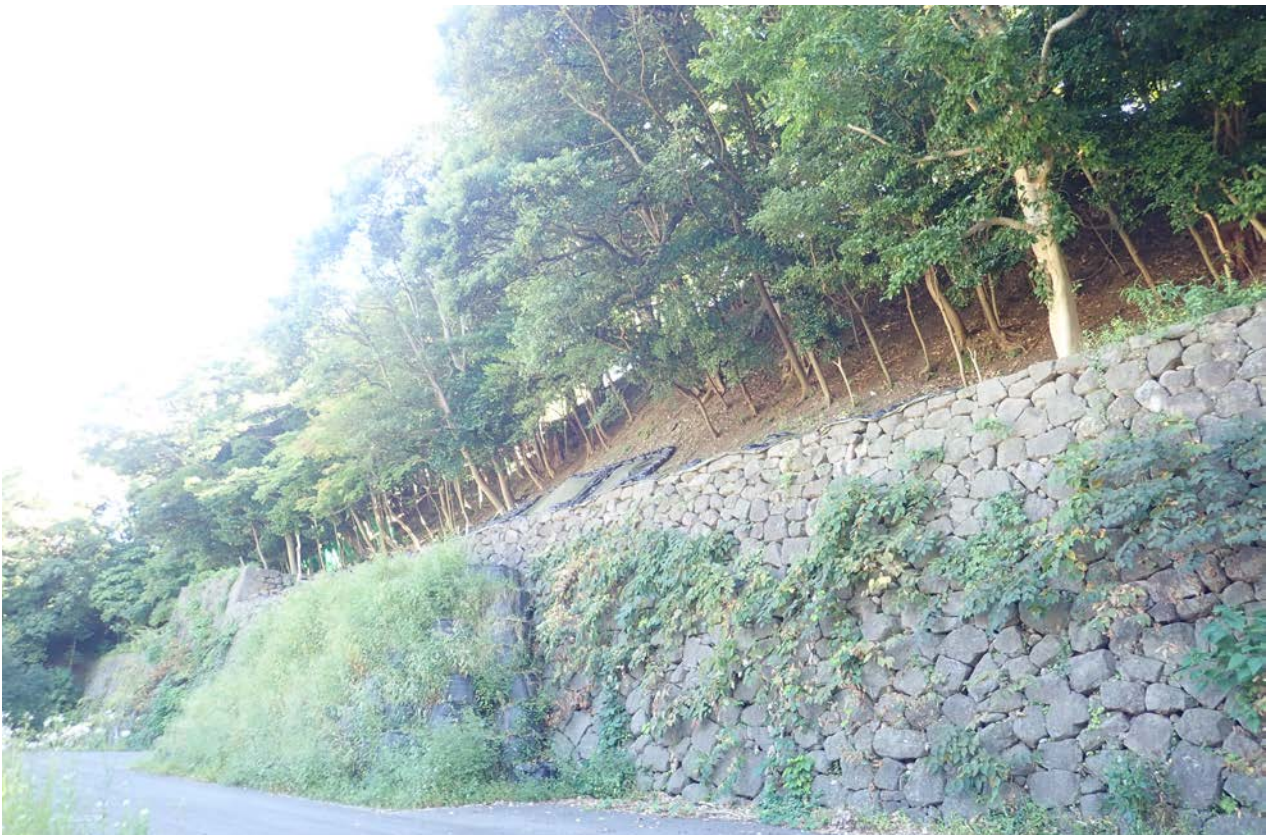
16. 6500W現況

背後の斜面上に2821W

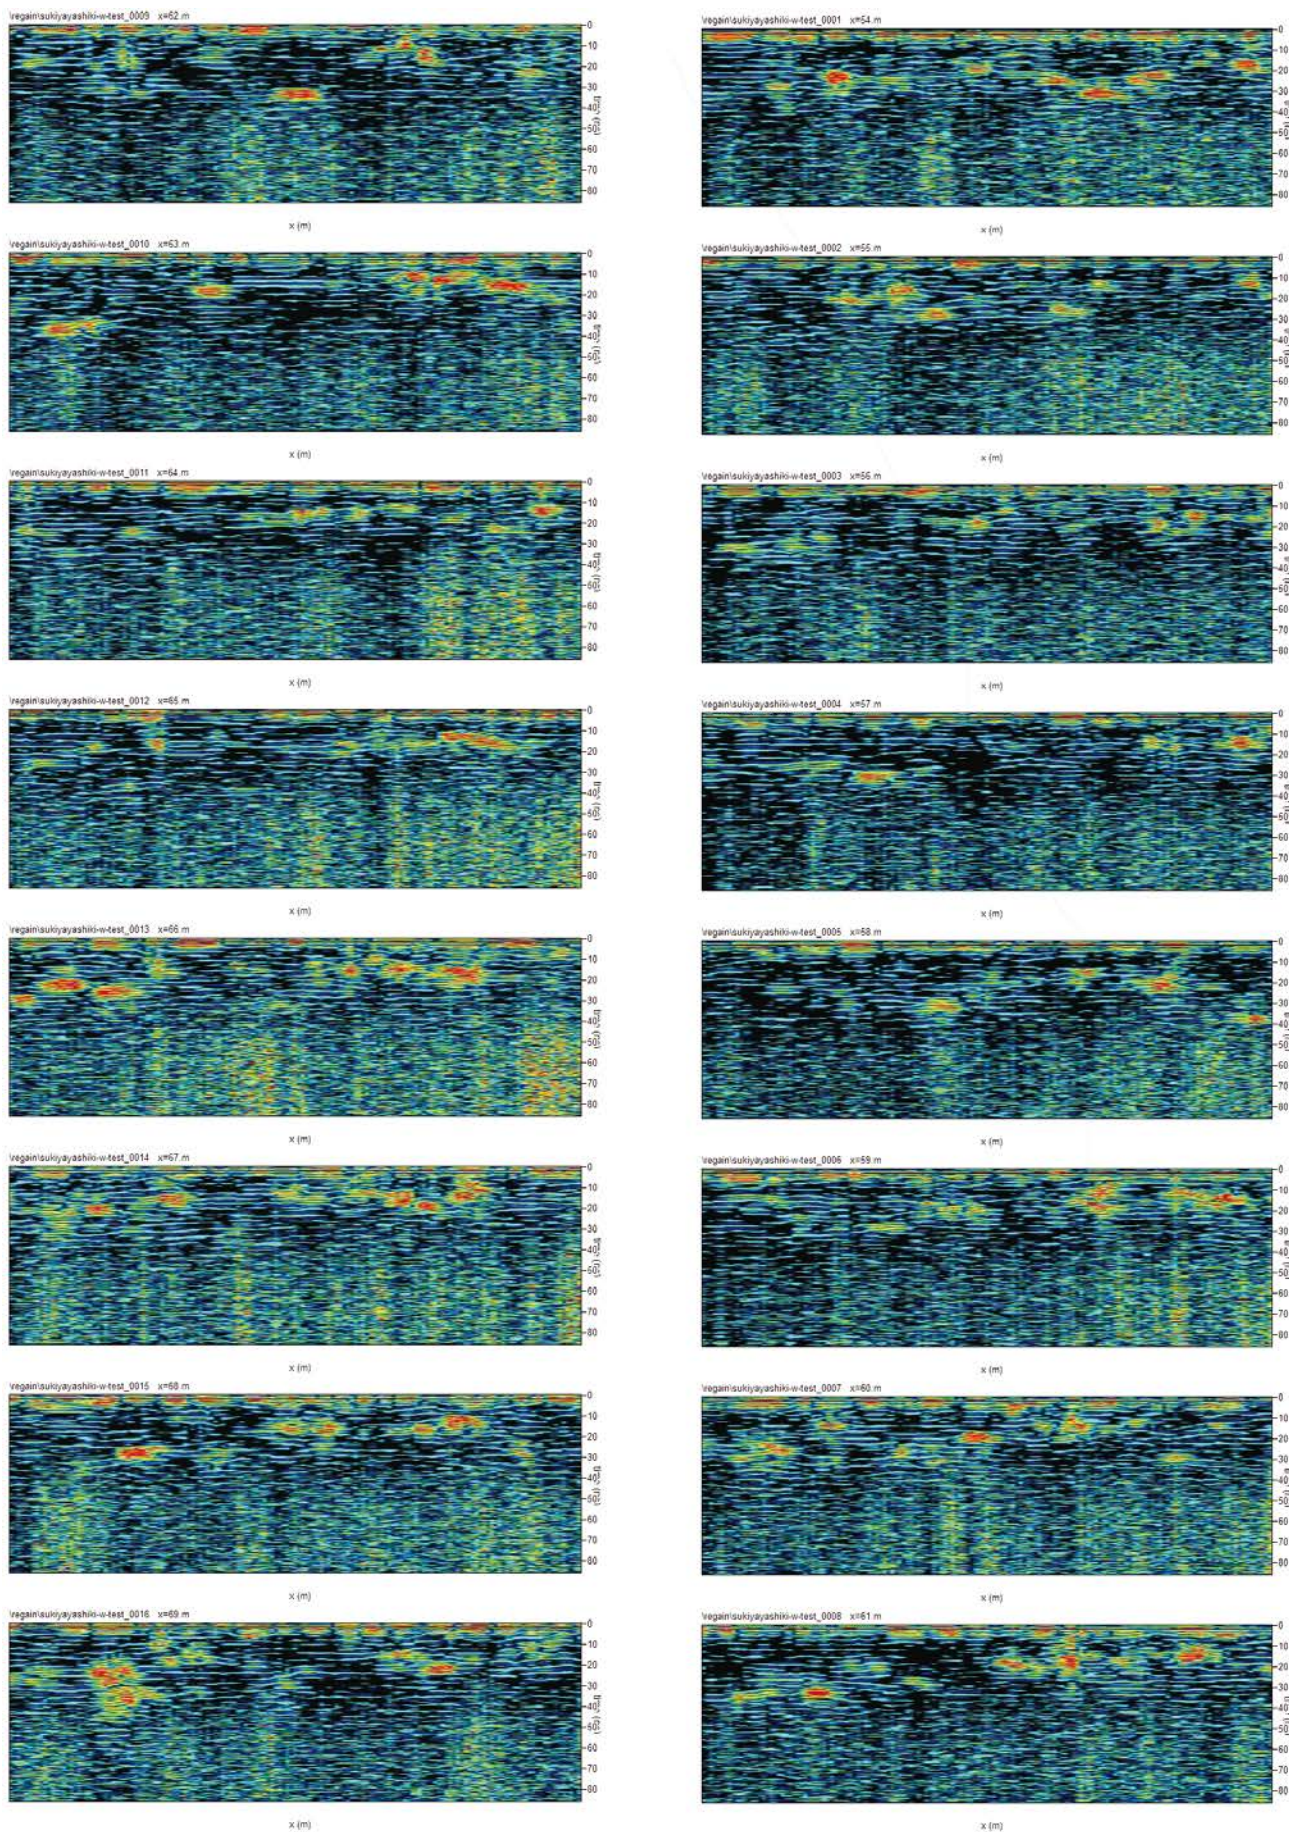
第 86 図 金沢城数寄屋屋敷西堀縁石垣 GPR 探査成果 (Profile-1)

続く深度においては、上部に強い反射が存在する例がみえる。Profile をみると、20ns-30ns 付近 (約 60-90 cm) に面上に強い反射がみられる部分があり、これが石垣の外側の石材と裏込め部分の境界付近にあたりと考える。この部分では上部に反射が強く、下部は弱いという対照的な状況を示しており、空隙あるいは水分量の多い部分が存在すると考えられる。

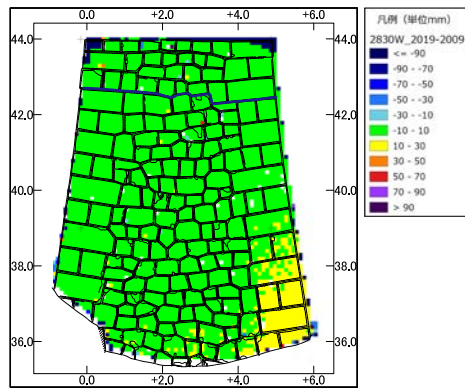
5. 差分図A

ID2830は、定点観測及びクラックゲージによる計測では急激な変化はみられなかったが、石垣が面的に倒れるような変形が認められる。北東隅角部の下部が特に前方向へ動いているが、北西隅角部の下部は6430Sがあたっていることから、前方への滑りが抑えられているものと考えられる。

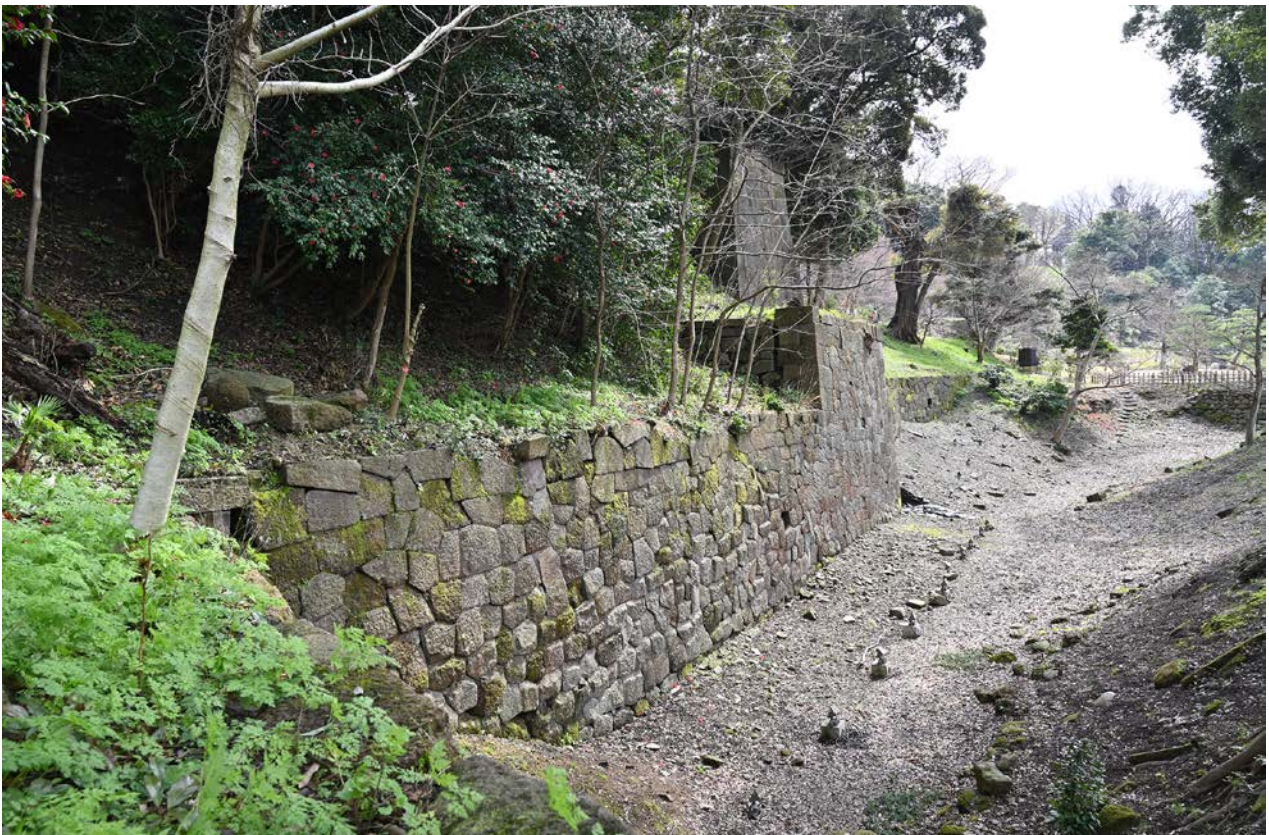
2. 6430W (北西から)

前面に旧堀を改変した泉水
