第4節 いもり坂脇石垣 (No.6 1500N、1501N、1500W・S)

第5節 本丸北石垣 (No.18 1301N)

第6節 三ノ丸北石垣 (No.20、21 3440N・E)

第4章 総括

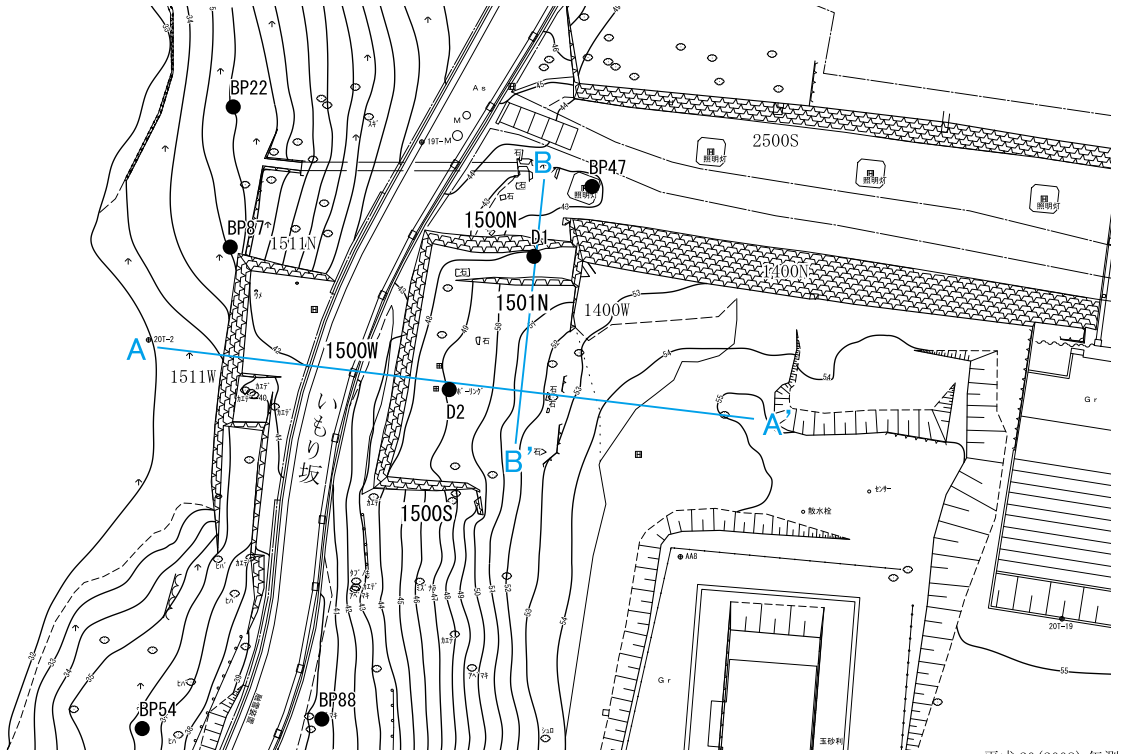
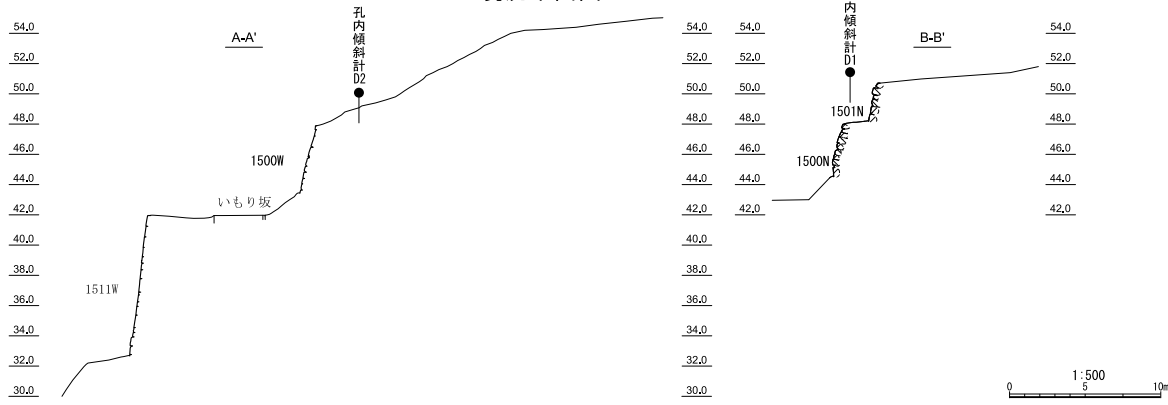
第 101 図 No. 6 いもり坂脇石垣現況と周辺地形・絵図

位置 玉泉院丸と本丸附段との間の東斜面上に位置する。石垣北面は本丸附段と二ノ丸の間にある空堀に面する。西面石垣の前には明治40年頃に造成されたいもり坂があり、現在も園路として利用される。玉泉院丸庭園と本丸附段の標高差は約25m、石垣は斜面のやや上方標高43m付近にある。北面のみ2段石垣である。

規模 1500N : H5.0m、L9.6m、A40.1㎡、角度71°
1501N : H2.3m、L7.0m、A13.9㎡、角度84°
1500W : H5.2m、L17.5m、A75.1㎡、角度73°
1500S : H4.5m、L6.9m、A14.9㎡、角度85°

履歴 現状で確認できる最も古い石積は、1500Nの東側、本丸附段北石垣との入角部付近に残る切石積石垣(金場取残積)部分で、金沢城石垣編年5期(17世紀後半、寛文期)に該当する。江戸期の修理に関する文献や絵図は未確認だが、現状観察からは、複数回の修理が想定できる。現状は粗加工石積が主体となっており、1500Wなどでは切石材と混在する。

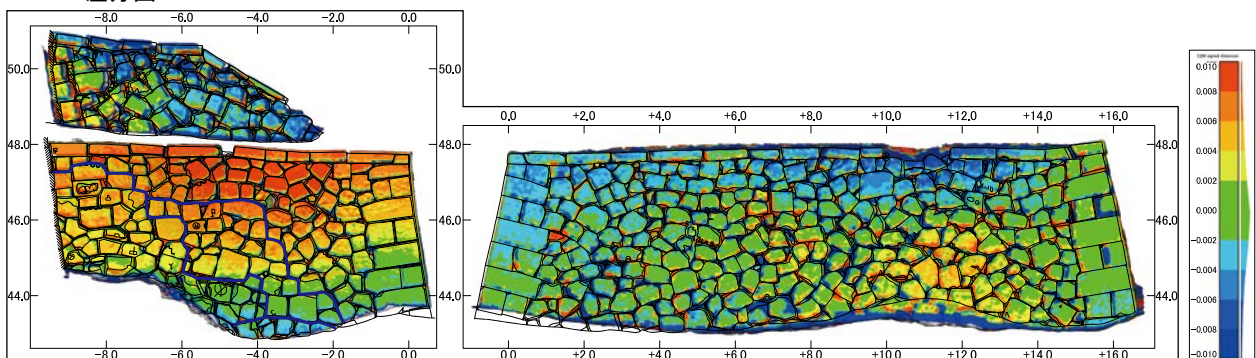
第 102 図 No.6 いもり坂脇【1500N、1501N、1500W】 1

1500N、1501N、1500Wについて、平成19年(2007)と平成29年(2017)に計測したデータによる差分比較を行った。点群データの比較では、1500N天端周辺に10~30mmの前方への変位がみられたが、1500Wでは面的な変化はみられなかった。定点観測のデータでは隅角部の天端付近で最大20mmの変位があったとしたが、H19~H29の期間で見ると10mm程度であった。これは差分図Aでは表現で

差分図Bでは、凡例の範囲を3パターンで作成しており、解析の数値範囲の幅を狭くした場合に、1500Nでは前方向への動き、1501Nは沈下の傾向、1500Wでは右下の裾部が前方に、さらに天端が後方に倒れるような変位が認められた。

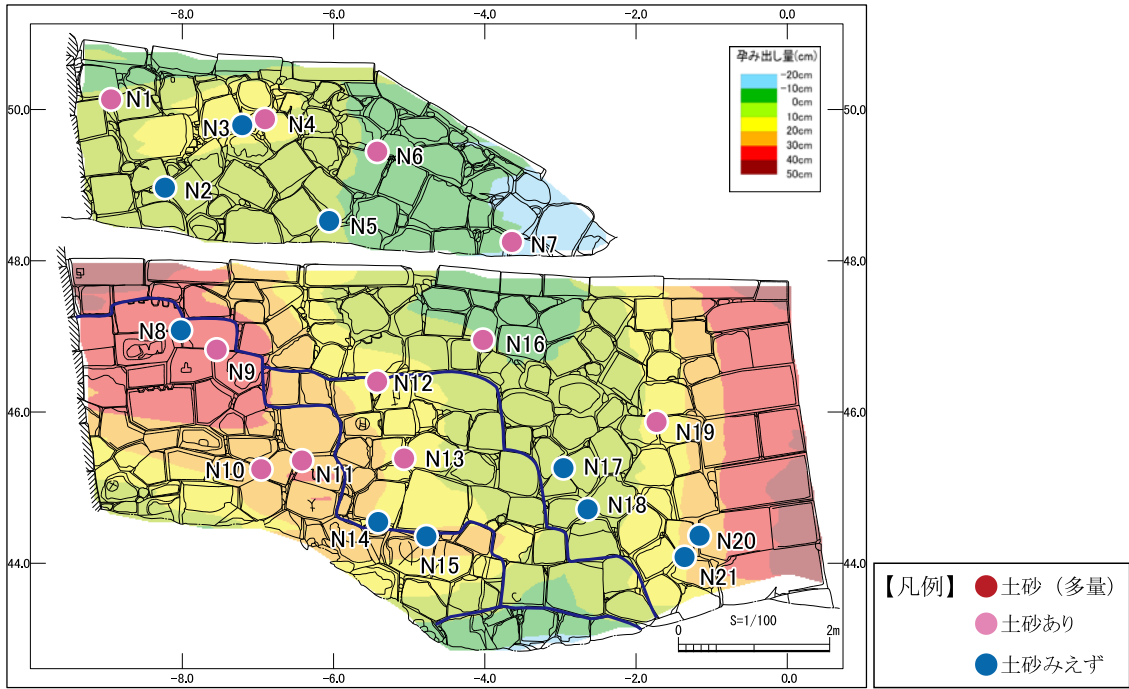
第 103 図 No.6 いもり坂脇【1500N、1501N】 2

土砂あり

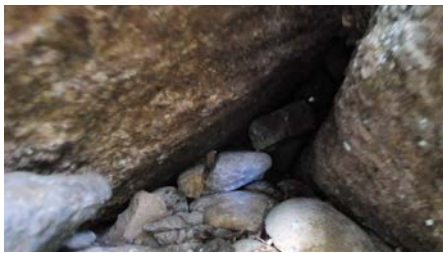
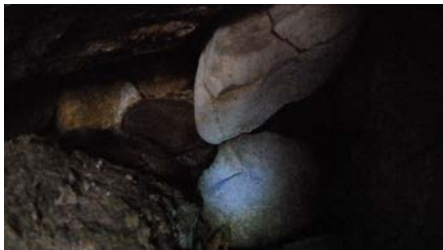
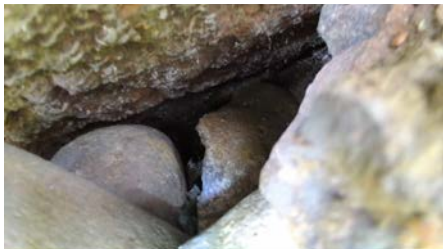
第 104 図 No.6 いもり坂脇【1500N、1501N】3

介石の破損も各面でみられたが、1500Wの南西隅角部付近では、割れて散らばったような状態の円礫がみられたが、介石が割れて脱落したものと推測した。また、南西隅角部周辺に介石の割れがやや偏在しているようにも見えるが、他の面では介石の割れが集中するようなことはみられなかった。

割れあり

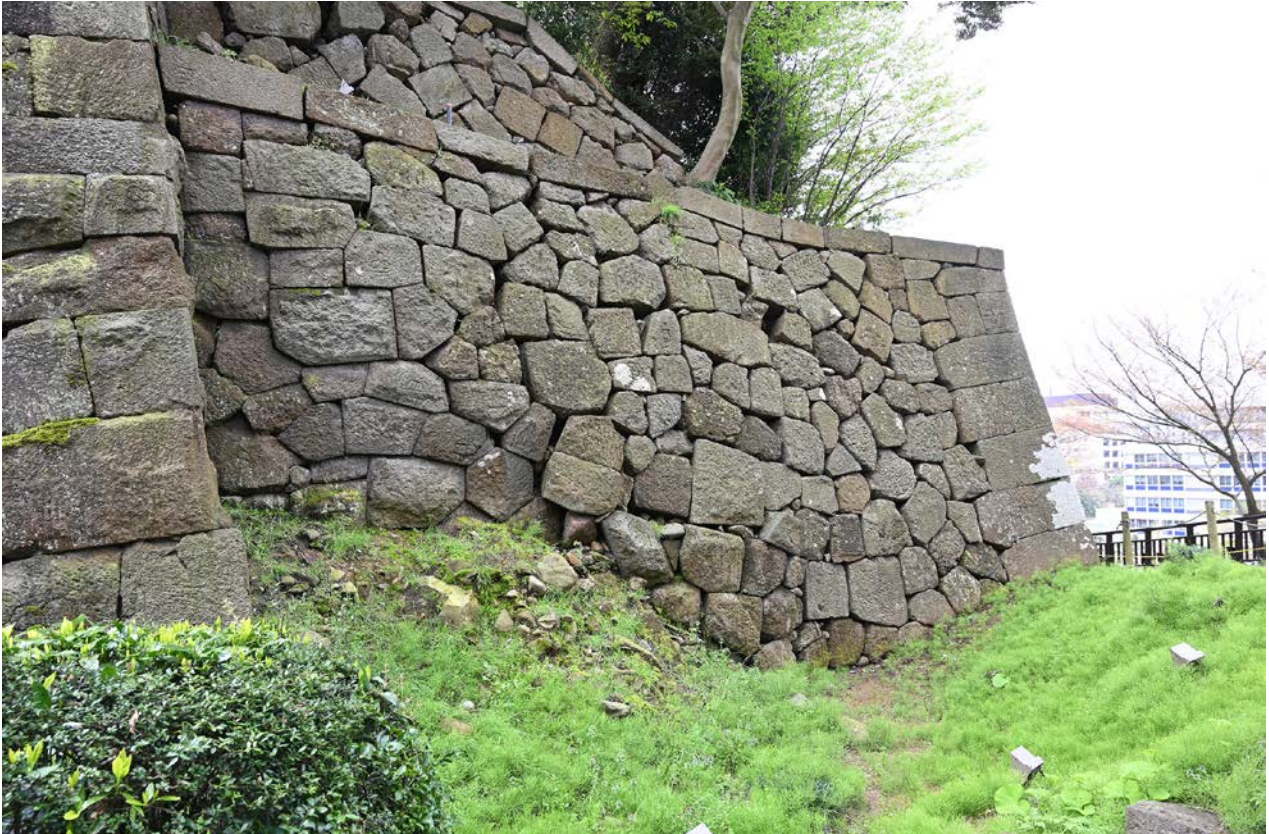
7. 1500N (北から)

定点観測では南西隅角部の天端と裾部の角石が25mm、北西隅角部の天端で20mm、いずれも西側方向に動いている。1500Nの天端では北側に14cm、上部にあたる1501Nも最大で21mmの変位がみられる。

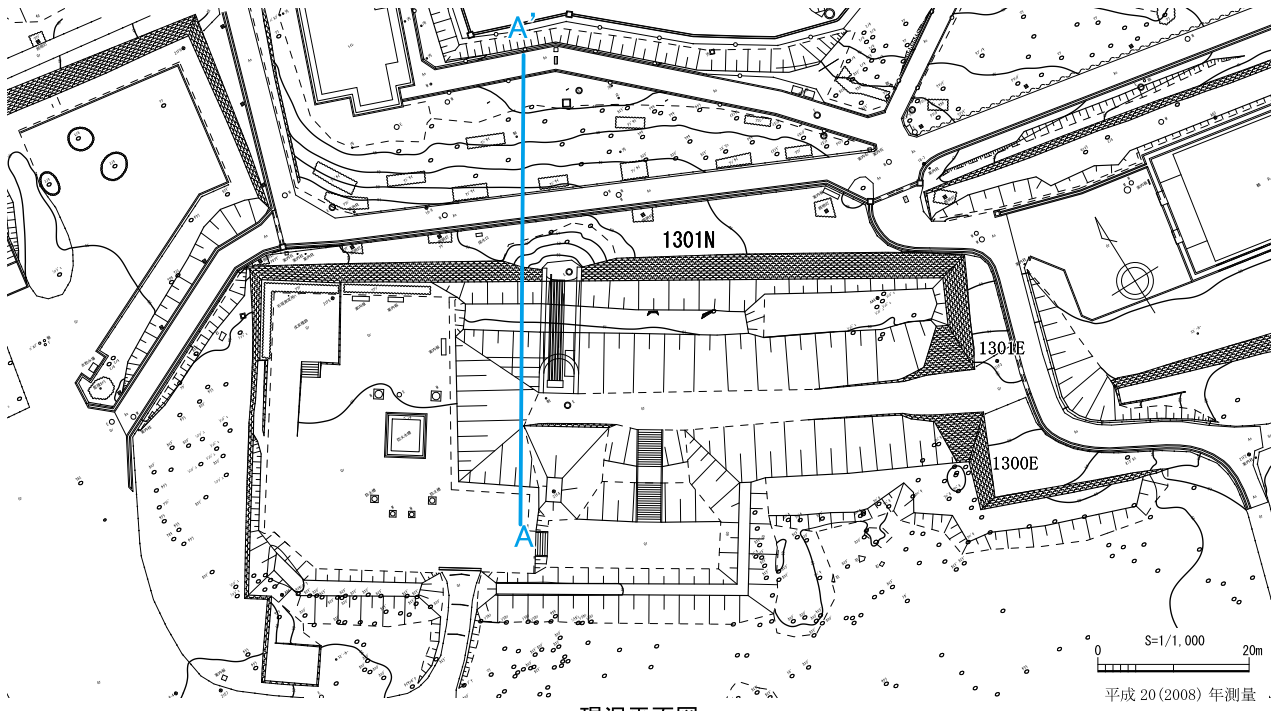
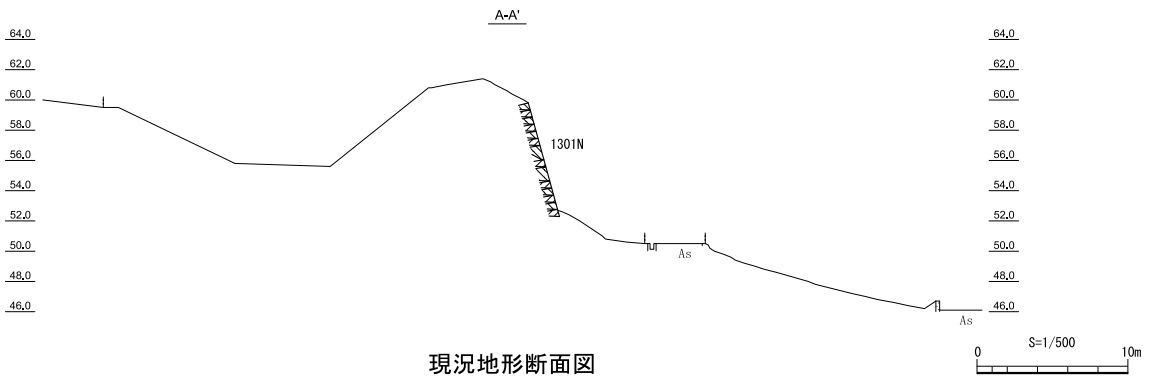
第 111 図 No.18 本丸北石垣現況と周辺地形・絵図

観測 1301Nは、平成9年から石垣の西側、戌亥櫓台の石垣について定点観測を行ってきたが、これは、火災の被熱により石材が劣化しているとみられること、板状詰石が脱落していたこと、それにより築石間の隙間が際立ってみえたことを変形と判断したため、観測箇所にしたと思われる。平成9年から観測を実施していたが、変位が確認されなかったことから、現在は休止している。その後、弾薬庫入口トンネル付近に顕著な孕み出しがみられ、進行していることが写真比較でも判明したことから、この孕み出し周辺について、平成28年(2016)より観測を開始した。

定点観測は、観測開始直後の1年目までに大きく動いているが、その後はほとんど変化がない。開始してまだ4年と短期間ということもあるが、これまで、目に見えて変形が進んできた状況と、観測データにやや乖離があるようみえる。石垣が、活動と停滞を繰り返すものなのか、これでいったん動きが収まったものなのか、その動態を今後も注視したい。

また、石垣ではないがトンネル内部のほぼ中央部において、レンガ積み部分に縦方向の大きな亀裂がみられる。こちらについても経過に注意したい。

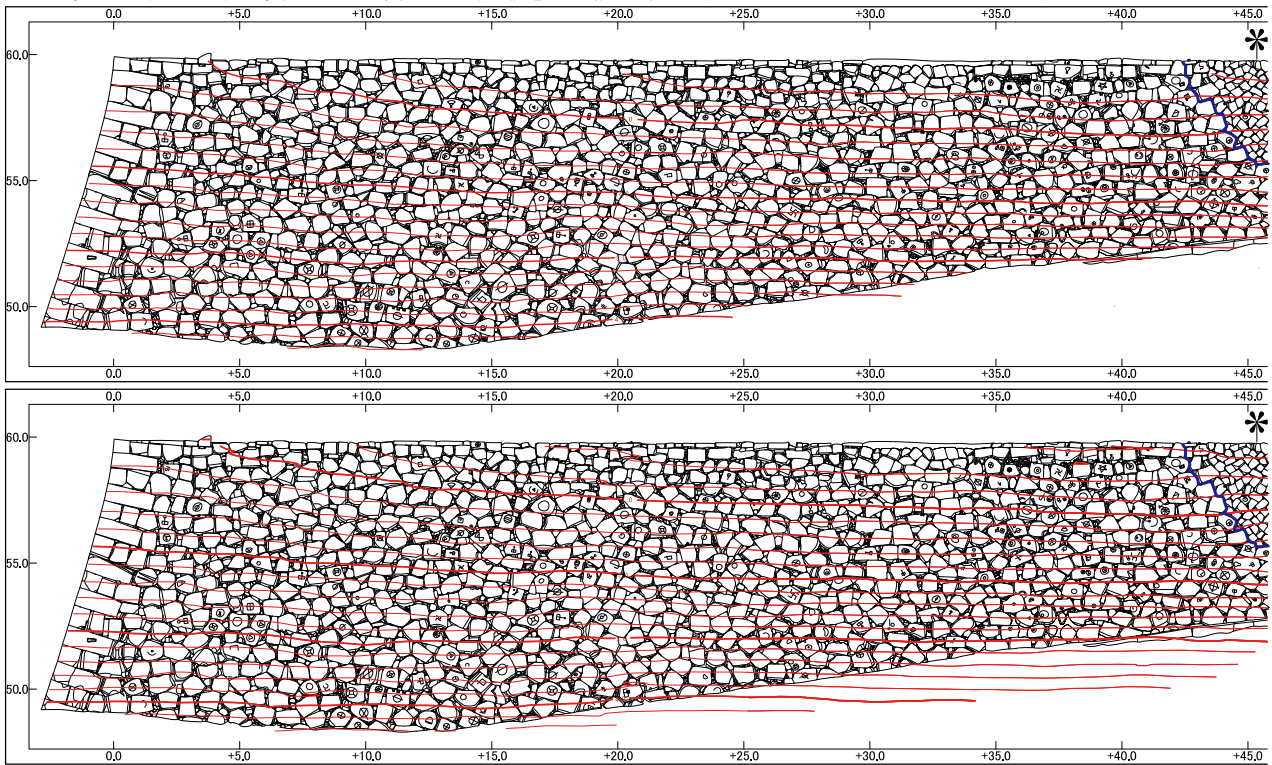
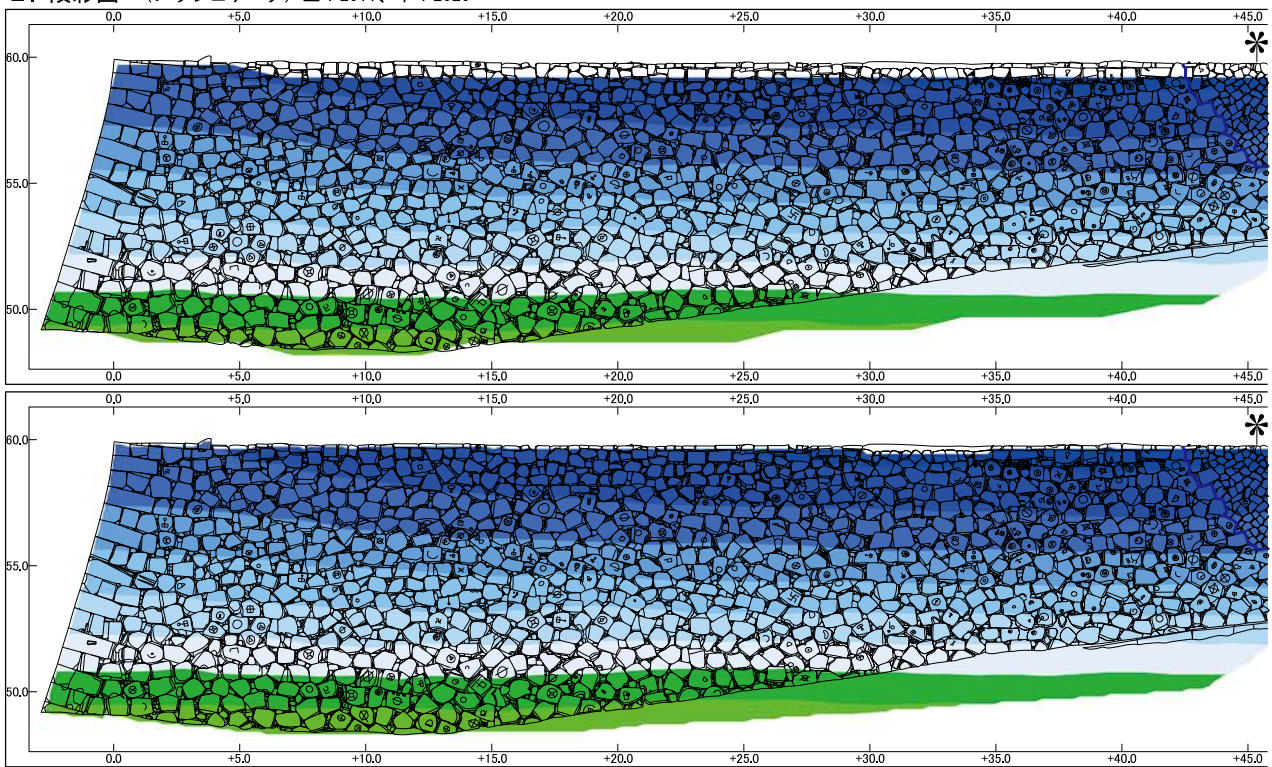
第112図 No.18 本丸北【1301N】1-(1)

1. 立面コンターマップ図 (測量基準軸からの単点値を10cm格子で抽出し、コンターマップ化したもの) 上: 2011、下: 2020

2. 段彩図 (メッシュデータ) 上: 2011、下: 2020

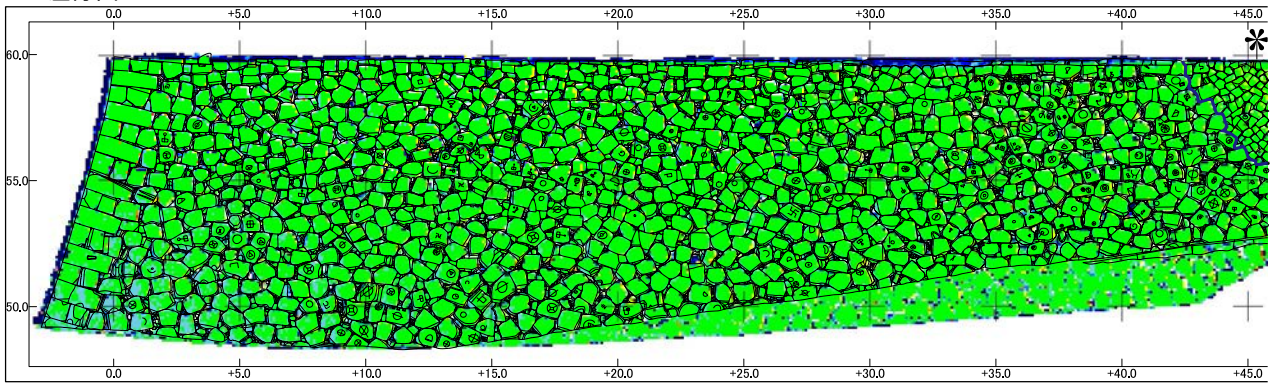
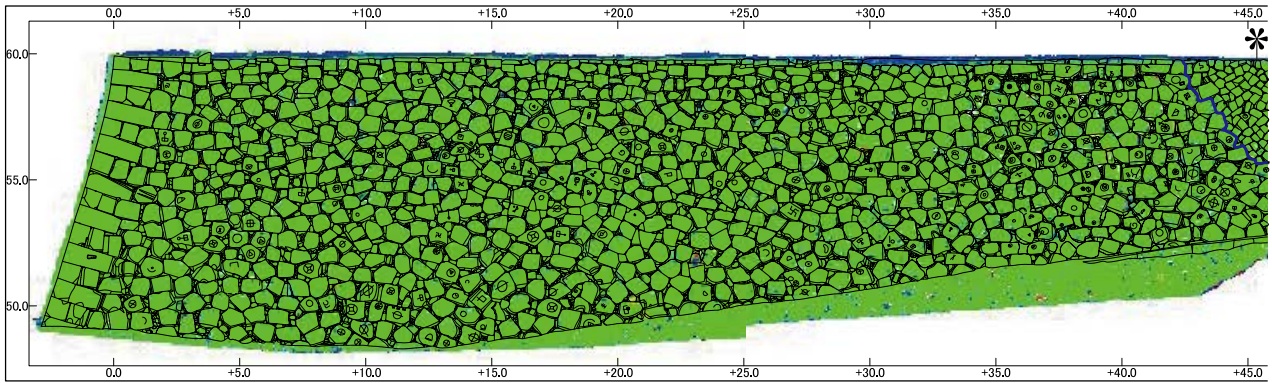
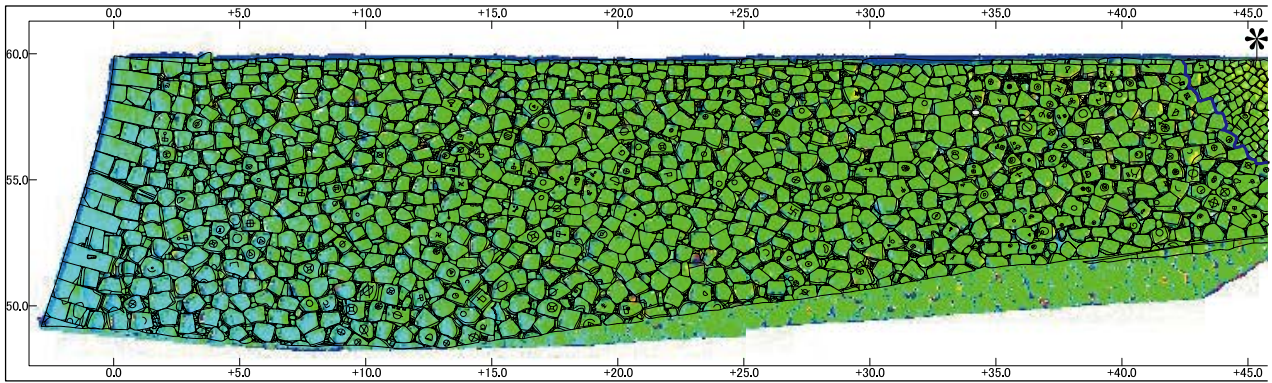
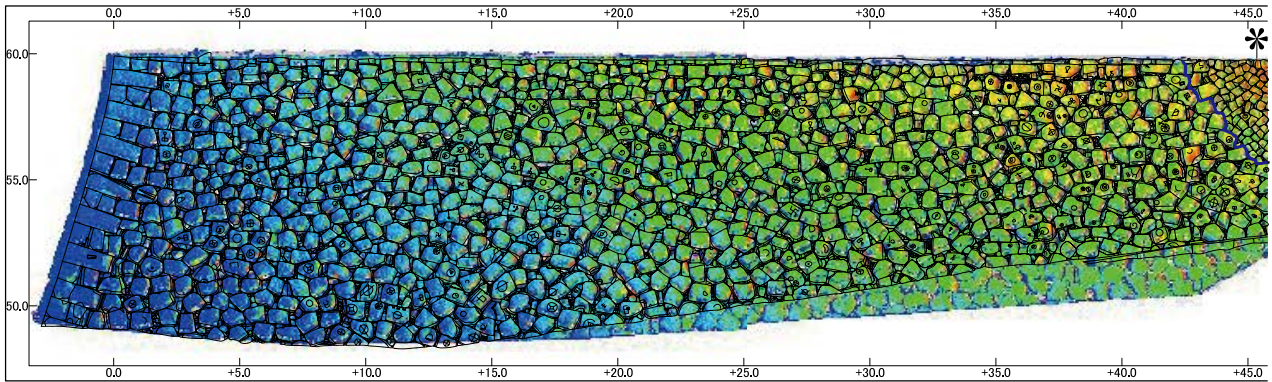
第 115 図 No.18 本丸北【1301N】2-(2)

5. 差分図 A

6-1. 差分図 B (±50mm)

6-2. 差分図 B (±30mm)

6-3. 差分図 B (±10mm)

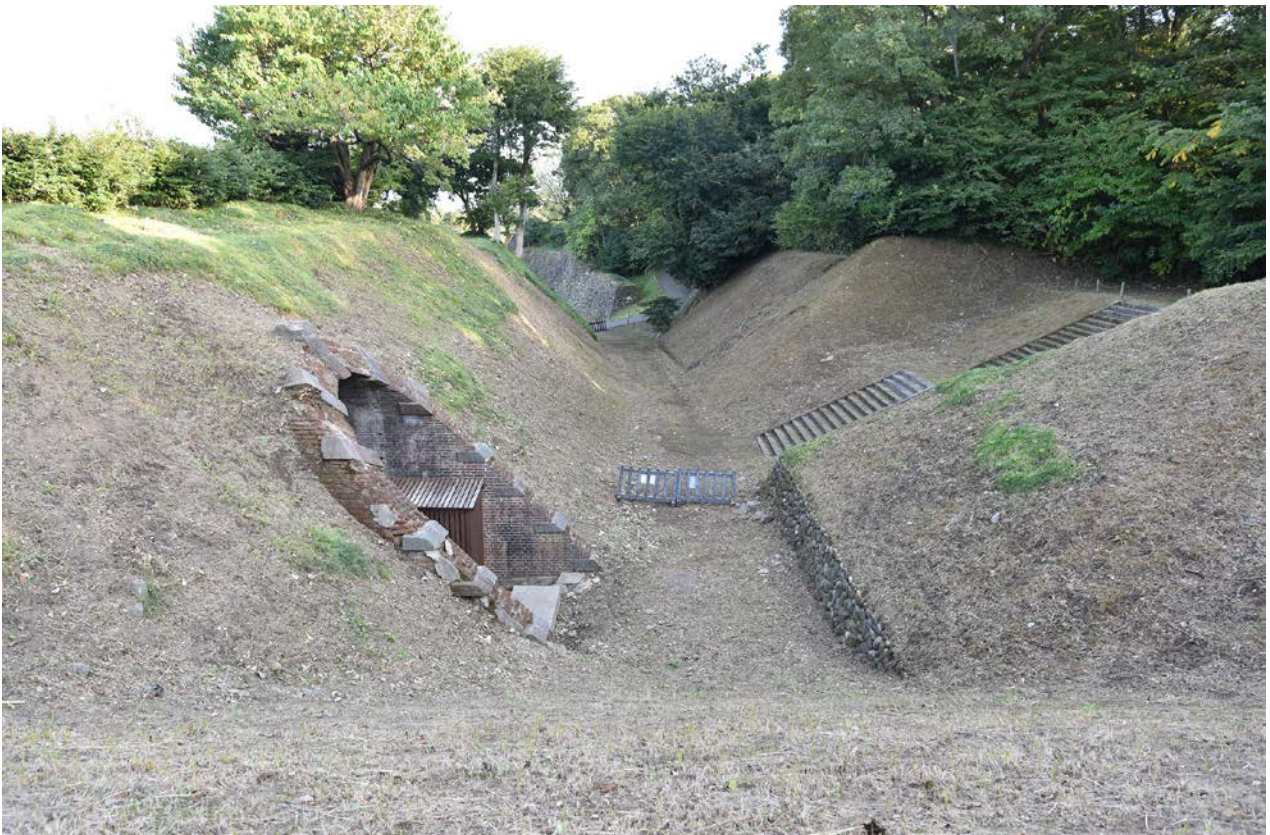
8.1301Nの背後（西から）

弾薬庫として曲輪の盛土を撤去

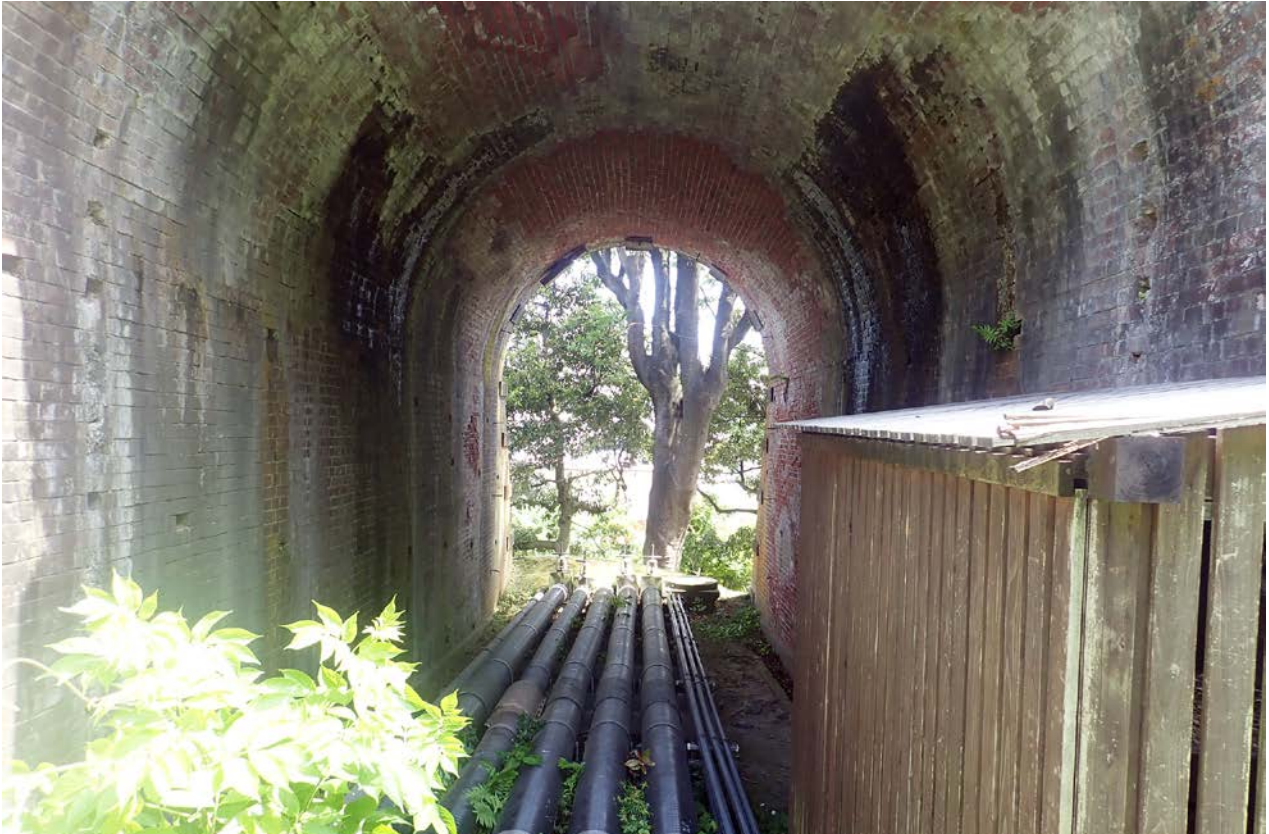
9. 弾薬庫入口のトンネル（南から）

中央部に縦方向の亀裂

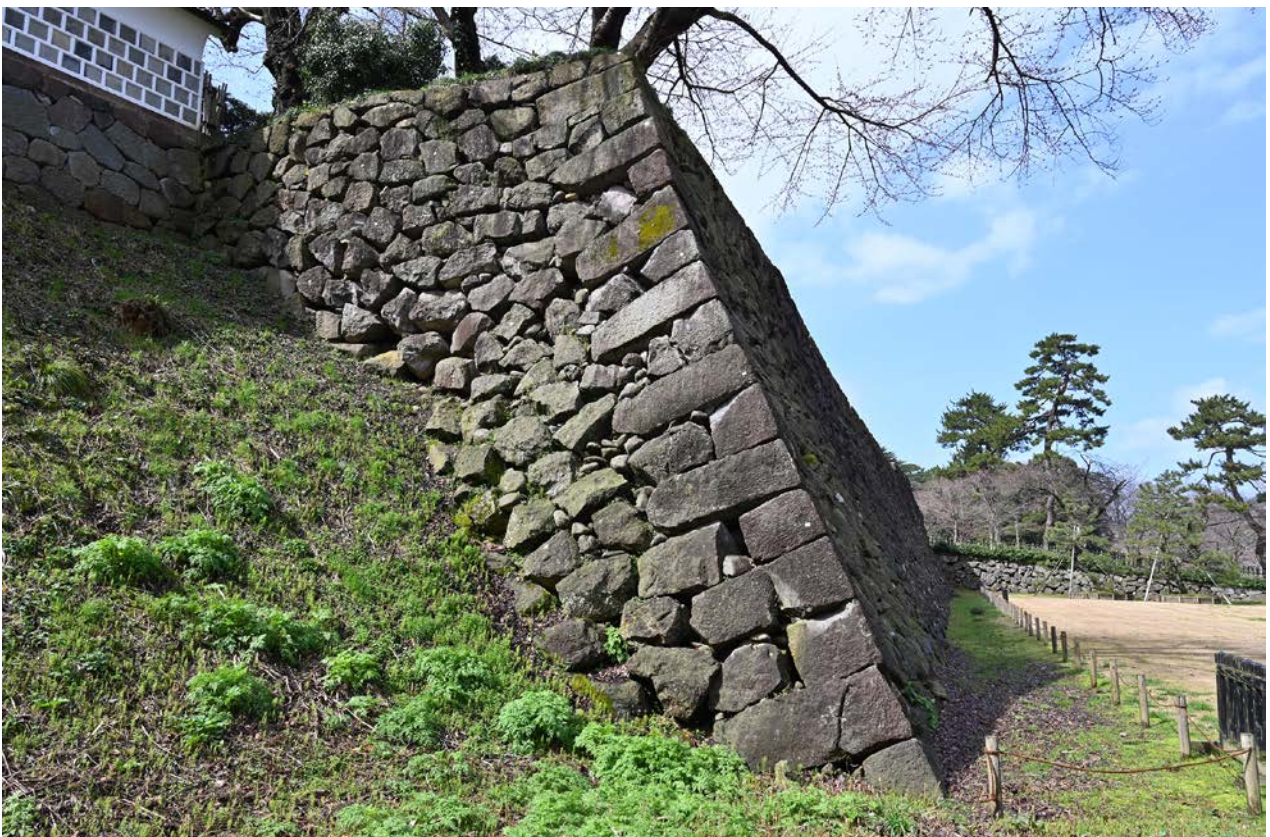
6. 3440E (東から)

3440Eは、過去の修理箇所が再発し、現在も進行していることが判明しており、こちらの進行がやや速くみえることから、経過を注視したい。

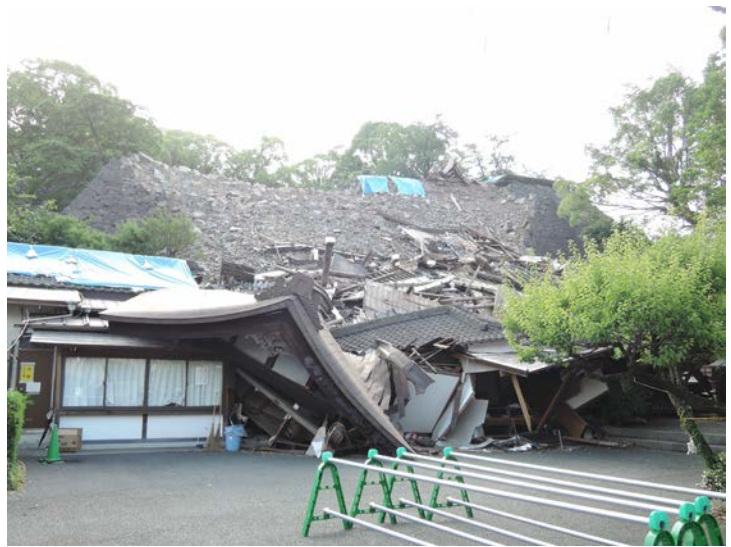
第 137 図 熊本城跡東十八間櫓台の崩壊

こすというメカニズムが復元されている。東十八間櫓台の被災現場をみた西形達も当初からその点を指摘している。熊本城では前震の不安定化が回復する間もなく、直後に本震が襲ったことが石垣被害を助長したといえる。
