掛川市指定有形文化財

竹の丸修復整備工事
報告書

平成30年3月

掛川市

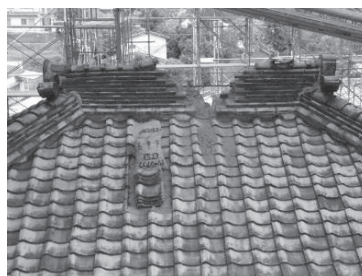
・解体工事前の調査

棟を割って、棟積み工法の調査。熨斗の積み方や
面斗、アンコの状態（＝法）を調査。棟芯に鉄筋
が施されていた。隅棟も同様に割って調査をする。

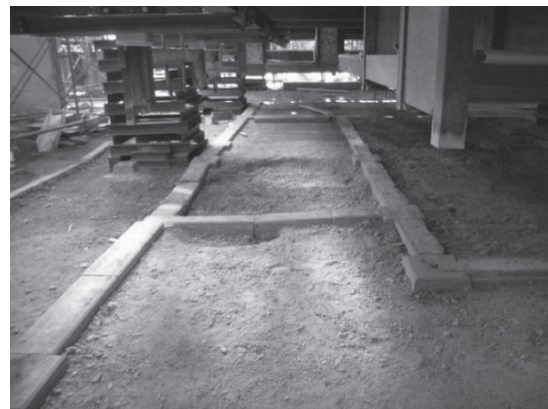
・正面「みせ土間」の柱石と布基礎（揚屋状態）
：概ね堆積岩（伊豆石）の切石。大半は再用可能。
写真中央は一部地面が陥没している。

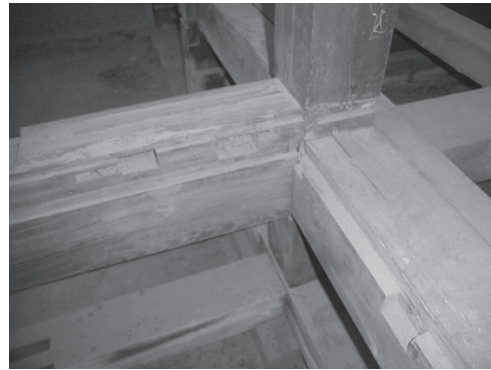
・ 柱に挿し込まれた足固

：画面上方の足固のホゾが下方足固に車知栓留めされる。水平方向の足固の上に敷居が乗る。

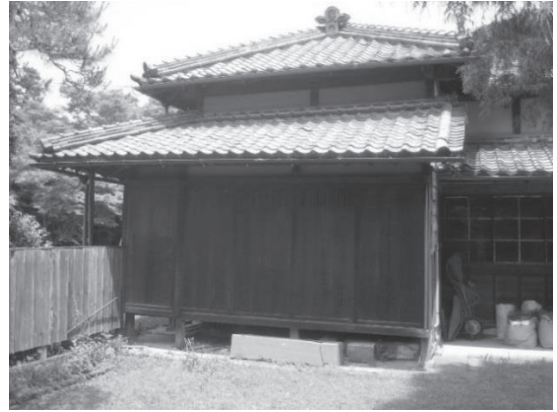
・旧正面左端の南縁側

現状の南縁側が後補である根拠として、現場調査で、化粧野地板の反り止め棧に接着剤を使用していた、敷居がレールである点も記載しておく。

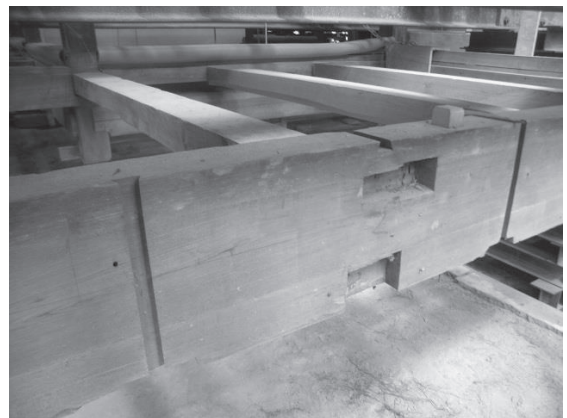
・「5」通りの旧上框下地（上写真は全体、中央の横材が上框、下写真がその部分詳細）

：上写真で職人が手で触れている材。材の木羽と木口両側面に蟻型溝が見える。両面に板状の良材を寄蟻とダボで取り付け、更に両材脇に楔を挿して密着と板の反り止めとする。

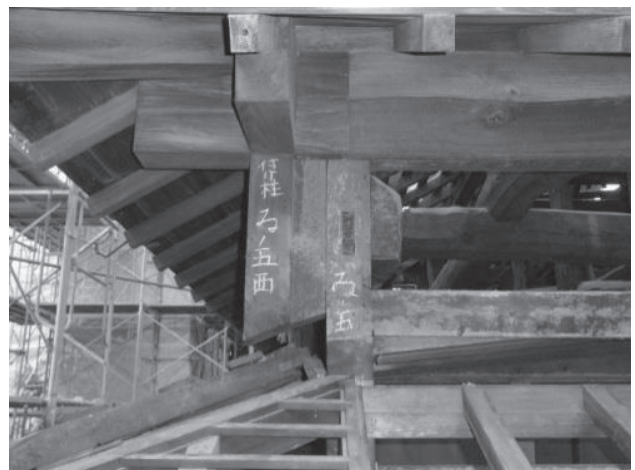
・西縁側 3
：「ゐ-5」が柱筋であり「ゐ-5 西」の付柱が軒桁を受ける。7.5 寸（＝152 mm）の移動は次ページ上の写真に見える葺き巾の狭い背面側へ下る屋根面の処理であろう。隅棟と谷の脇瓦は斜に切り込む事が必須であり、安定しない。

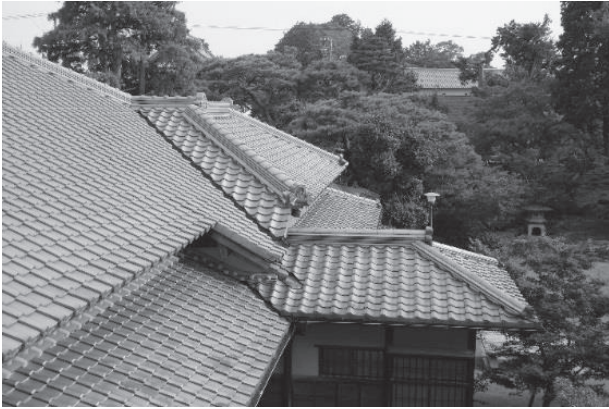
・背面側から見た主屋左側面屋

中央右の小屋根が便所でその正面側の下屋が後補の西縁側3。便所上方の主屋屋根の隅棟と谷の距離を瓦割りに従って離す為に、7.5寸柱筋から軒桁の位置を変更した、と推測。

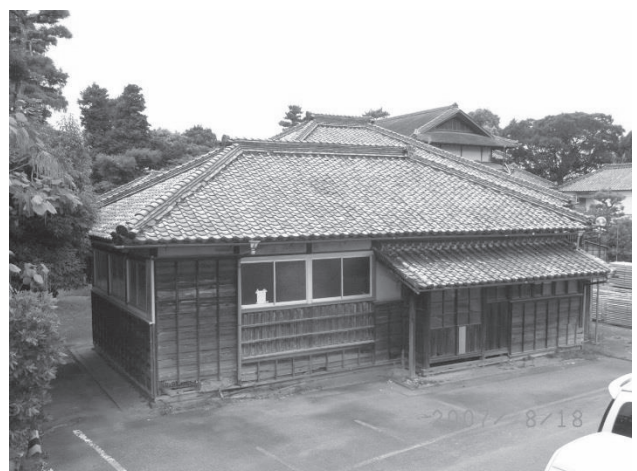
作業棟：工事前の作業棟右側面（修理前）
後方は主屋棟屋根及び「離れ」棟

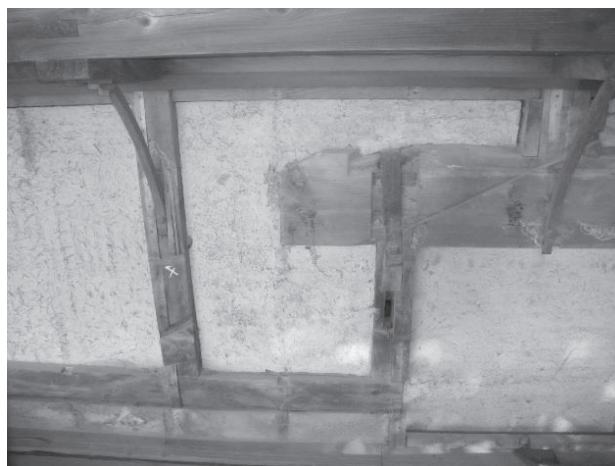
・「離れ」棟左側面中央：1階と2階の堺に旧軒桁が残存し、旧背面側の軒桁掛鼻の痕跡が見える。

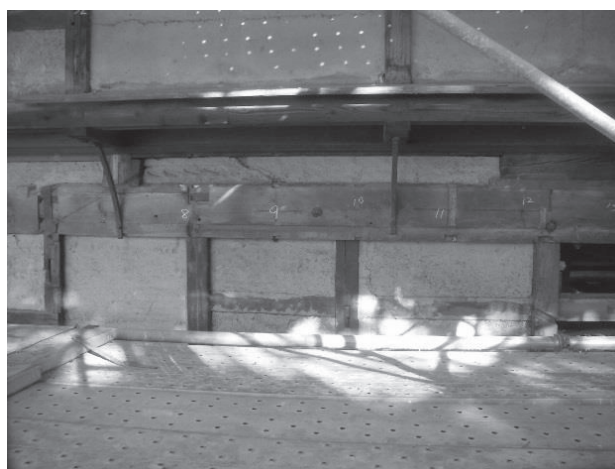
・上記写真の右側部分：1階の柱は既存の状態。旧軒桁の上に2階床を受ける胴挿が2段見える。

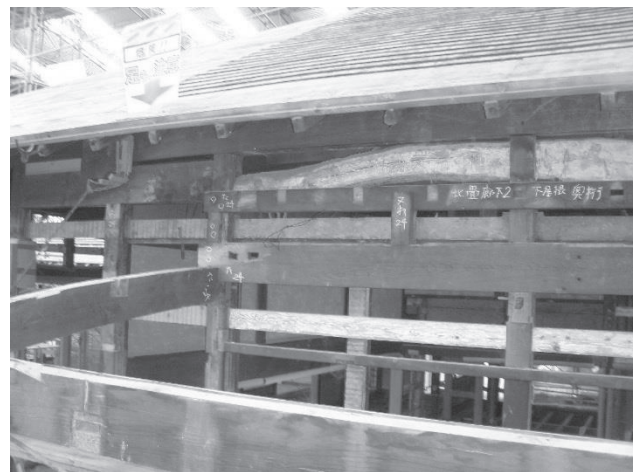
・主屋背面壁下地：下屋の垂木掛けの下部の貫は白
色で、上方の半割の土居桁も白色である。垂木掛
け直上の貫は木舞が外部側の為、切り替えし塗りが
施工されず、土色である。その左方の貫も同様
である。この貫には木舞の跡が見える。

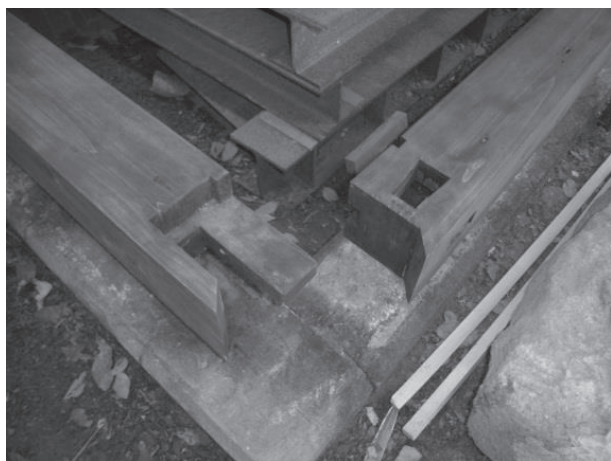
・作業場棟「いー1」土台隅

：隅留ホゾ。柱ホゾは片寄で短ホゾとなる。

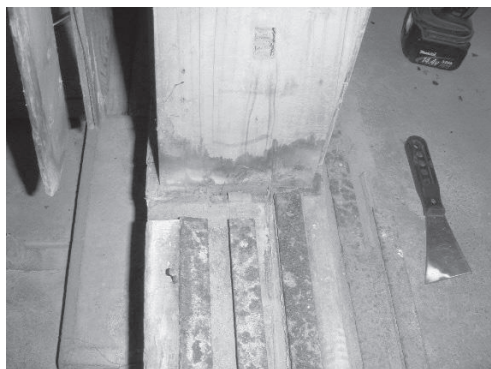
・3本敷居と柱「ぬ-7」：錆びた鉄板。外部の一筋敷居(雨戸用)の樋端にも鉄板が見える。

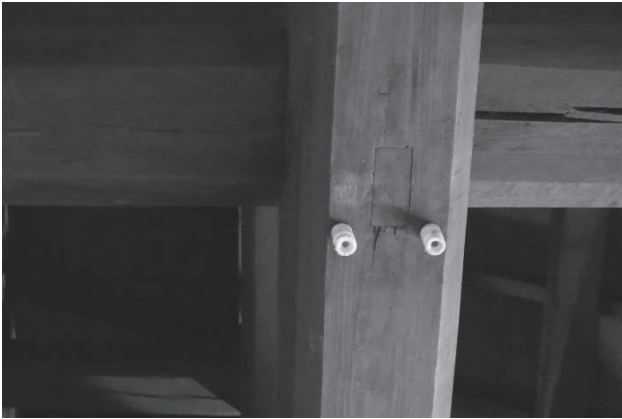
「た-14」の柱ホゾ穴と圧紺
： 碍子の付く小屋梁が「14」通り

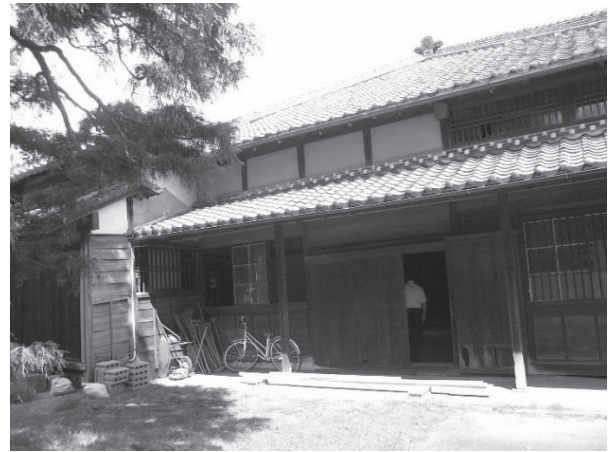
・主屋正面：右側より見る。

小壁は白色。切返し塗りに混ぜられた漆喰が浮き上り、黒壁が白壁に変色。

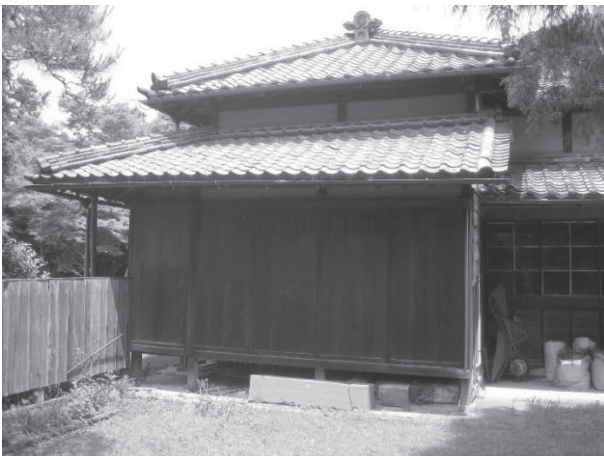
・主屋棟正面左側：正面から見る。

右端の窓は洋間の窓。窓硝子のパテ止めの白線が見える。

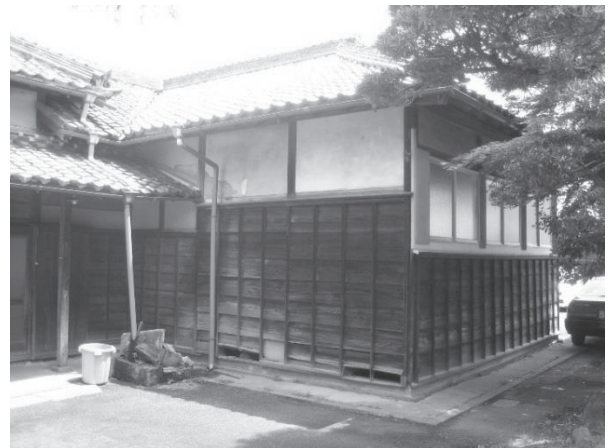
・作業場棟左側面及び正面：

左端は主屋棟右側の出入口引き戸。
正面の高窓はアルミサッシュ。

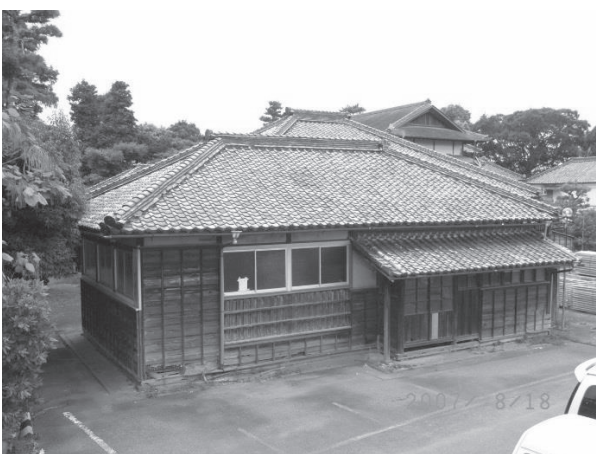
・作業場棟右側面：

中央窓はアルミサッシュ、中央出入口は木製硝子戸がパテ止めではないので後補であろう。

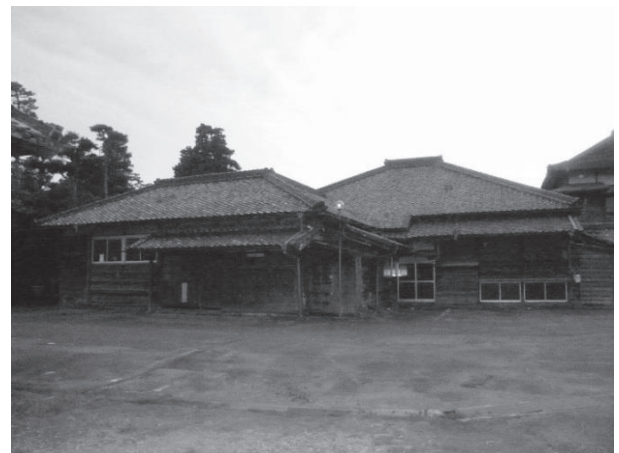
・作業場棟及び主屋棟右側面：

作業場棟の窓と主屋棟の窓は共にアルミサッシュが施されている。

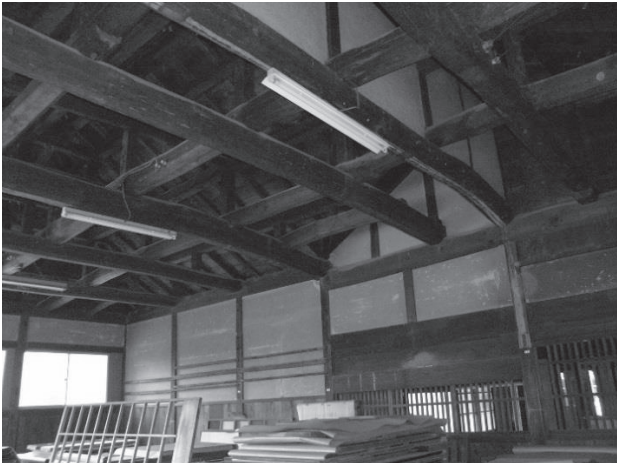
・作業場棟内部：作業場右奥隅から
壁は黄大津壁。天井は張られていない。
腰壁の上は黄大津鍍塗り壁。

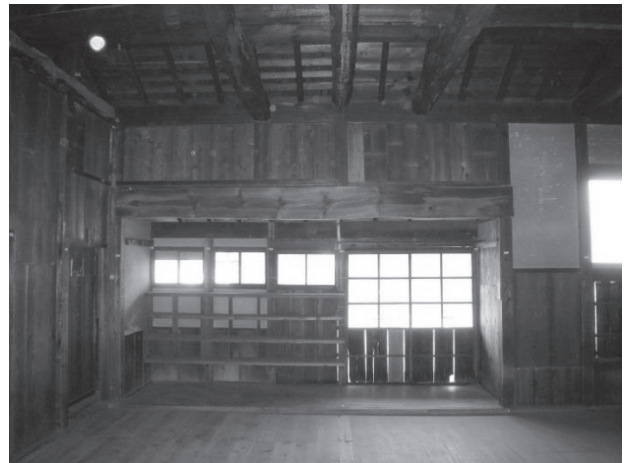
・同 左 右側面中央部：後補の挿物で下部の
柱が省略されているのであろう。板張り床の下
にコンクリート土間が広がる。

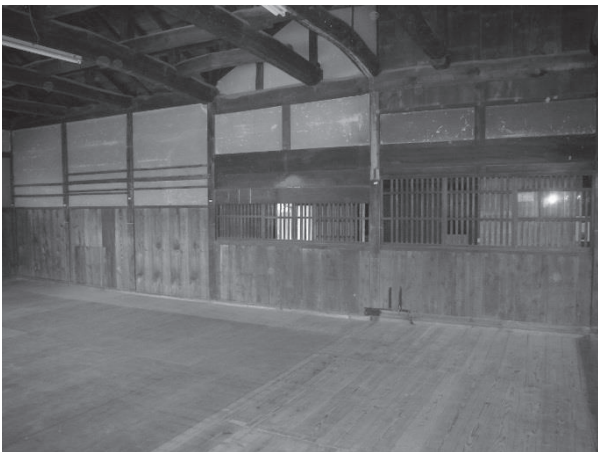
・同 上 左側面：中央部がかつての土間床へ
の出入り口。右側の内法が中央より高いのは
写真右側の床が左側より高い事を示している。

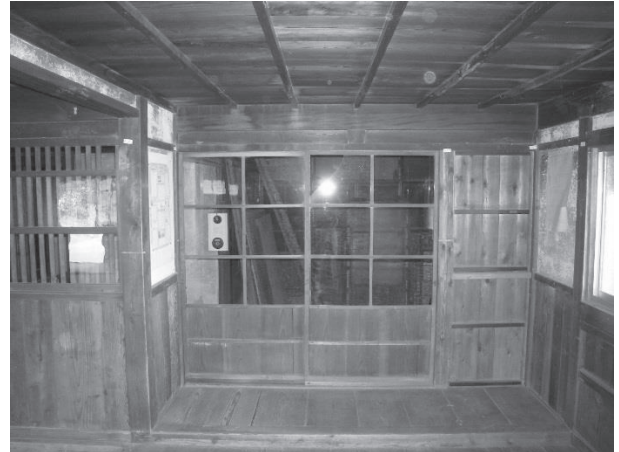
・同 左 左側面背面より：左の建具が左写真の
右側の建具。中央の硝子戸の先は通り土間。
右端の建具は 16 通りでアルミサッシュ。

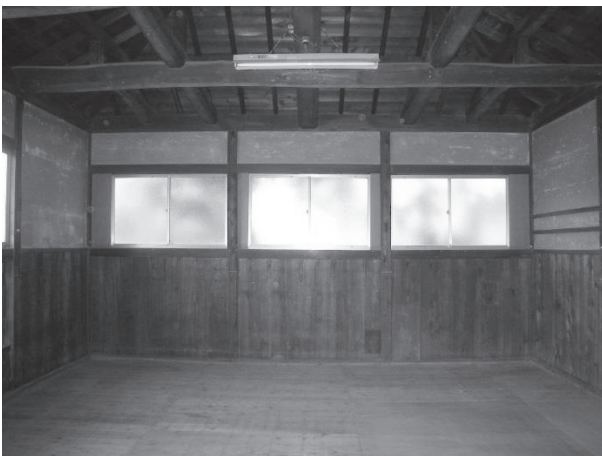
・同 上 正面：旧作業場は天井が張られず、
小屋組が見える。腰壁が板張りで土間床まで
張られている。正面窓はアルミサッシュ。

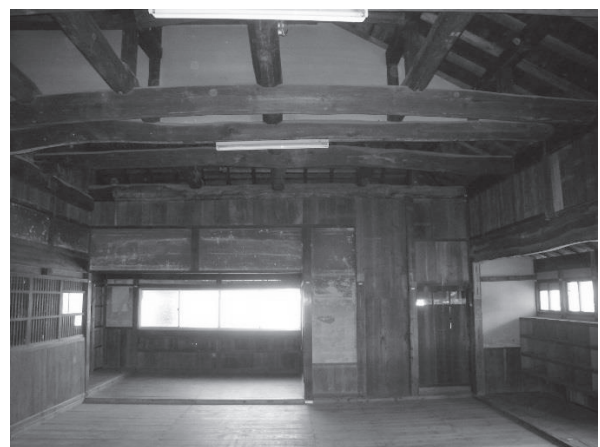
・同 左 背面：解体により、右端の下屋の
正面側半分（写真の窓付近）は後補が判明。
奥が畳 6 帖間、手前が畳 7.5 帖間。

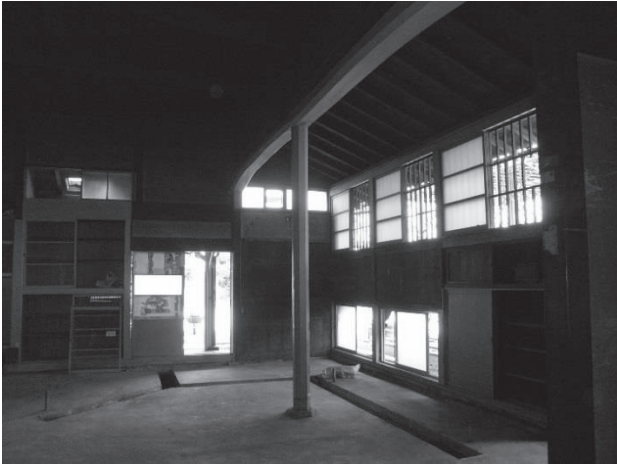
・主屋棟背面側右寄り台所：
高窓と地窓、正面開口部は裏への出口。
中央柱は大きな化粧の土居桁を受ける。

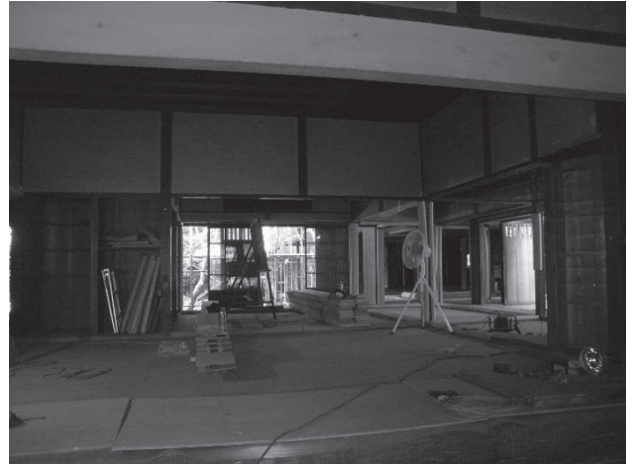
・台所から見た広間とその左側の八帖間：
写真右側の奥が「離れ」棟。

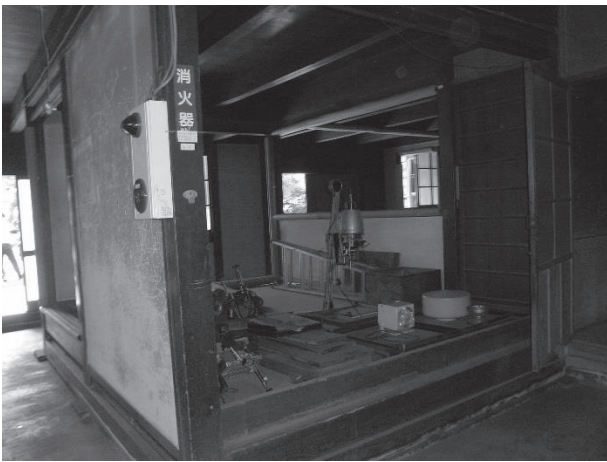
・同 上 帳場背面：土台に上框が乗り、その上奥が後補の畳寄。写真右端の硝子開戸等はシャワー室等で撤去し、内玄関土間を復元。

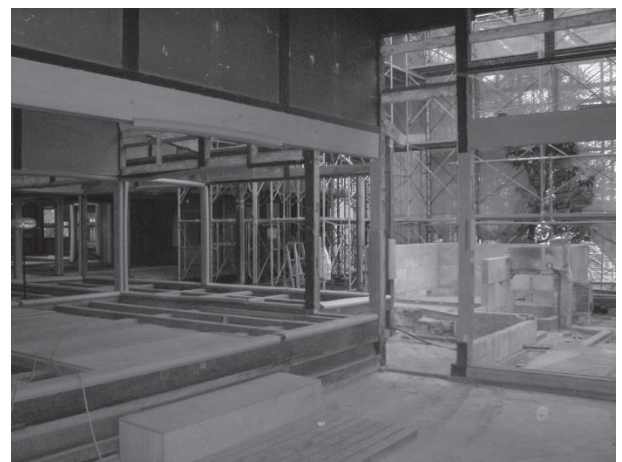
・解体中の主屋台所とひろま：右外部に風呂場石積みの腰壁。台所と風呂場堺の蠅帳や物入は後補で撤去。

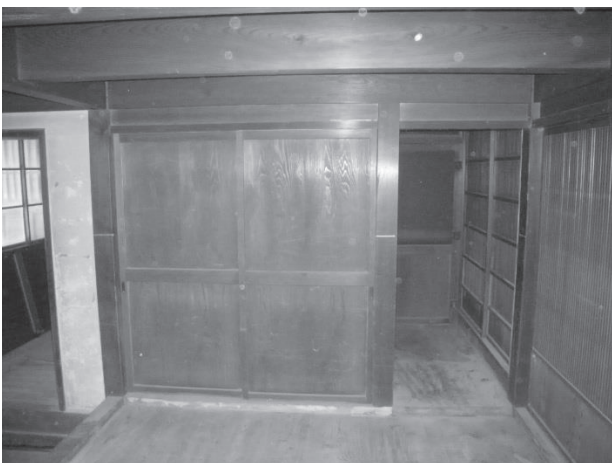
・「みせ」左面：建具の奥は洋間。左端の開口は「みせ」の洋間出入口。右奥の硝子開き戸は電話室。「みせ」の床より洋間の床が低いのが見える。

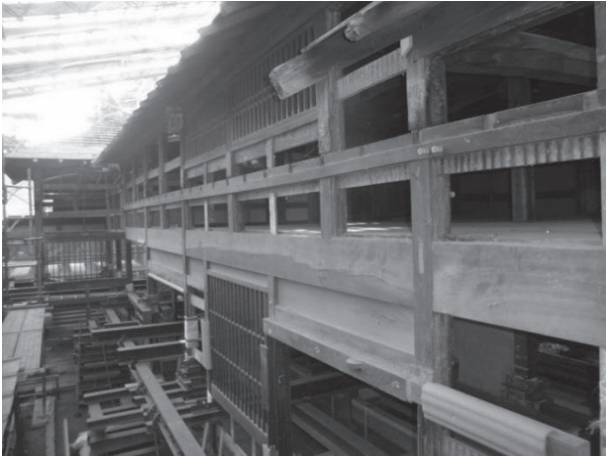
・主屋正面軸組：最右の柱が主屋上屋右端の柱。つし2階窓中央の柱の下の1階には格子窓で、柱がないが、窓下の土台の同位置には旧柱のホゾ穴がある。

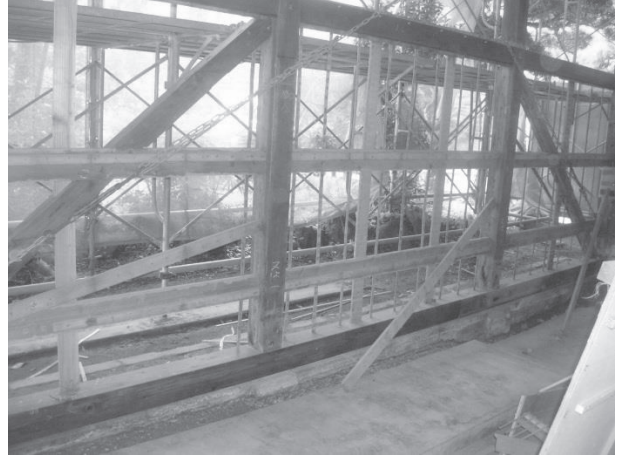
・作業場棟：1通り、この部分のみに筋違が施工されていた。比較資料がなく、竣工時施工か、後補か不明。この場合は現状に従う。

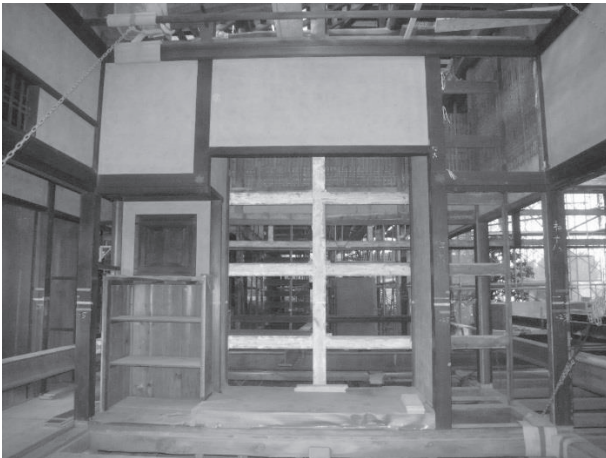
・座敷八帖背面壁：左側に縁側。床の間設え。右端の壁は後補。壁貫を辺付に施工。

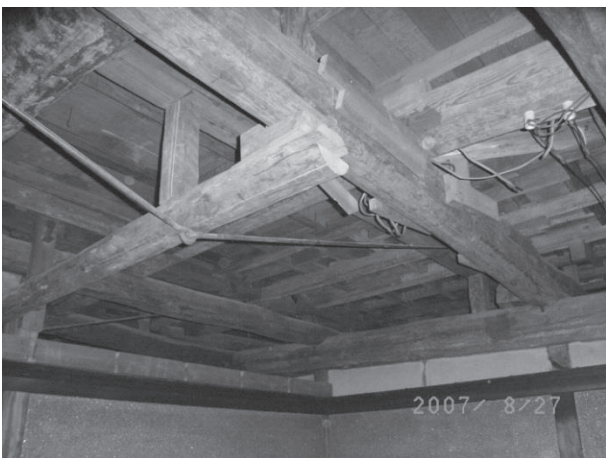
・「離れ」1階座敷天井裏：平屋時の小屋梁と2階床梁、それを補強する梁、と3重に梁が架かる部分も見える。鉄筋の補強もある。

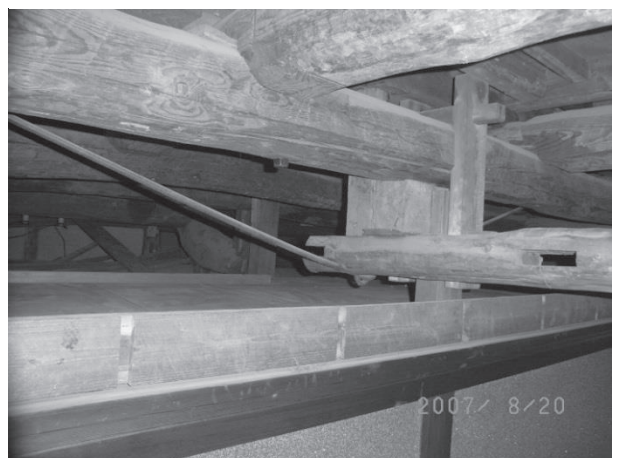
・左記写真の端部：束受けの架かる梁は旧小屋梁 同小屋梁の上に架かる材も旧小屋梁。それ等の下方の鉄筋で吊った小梁は小屋梁補強であろう

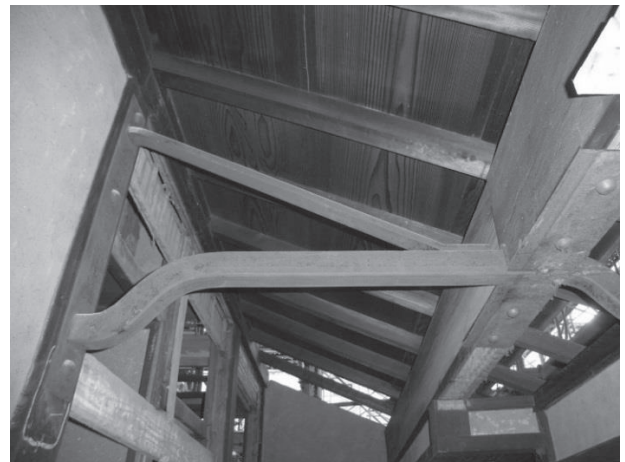
・「離れ」1階東縁側上部：2階張り出しの縁側
を支える補強持ち送り鉄材。旧縁軒桁の先まで
延びる2階縁を支える。

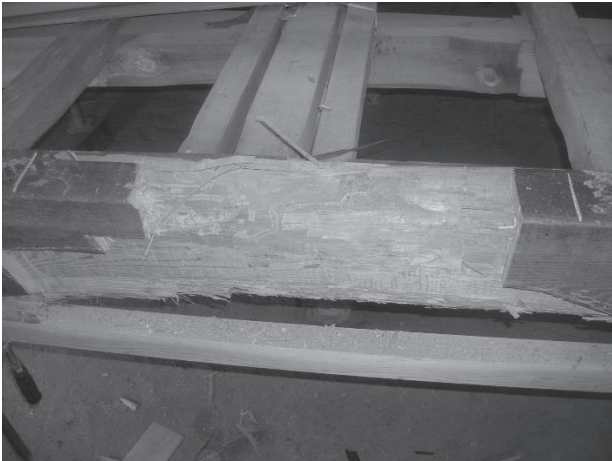
・ 蟻害を受けた台所・ひろま境板間上框の修理 1
材種は松。取り外して被害量を確認。被害箇所を荒取りする。

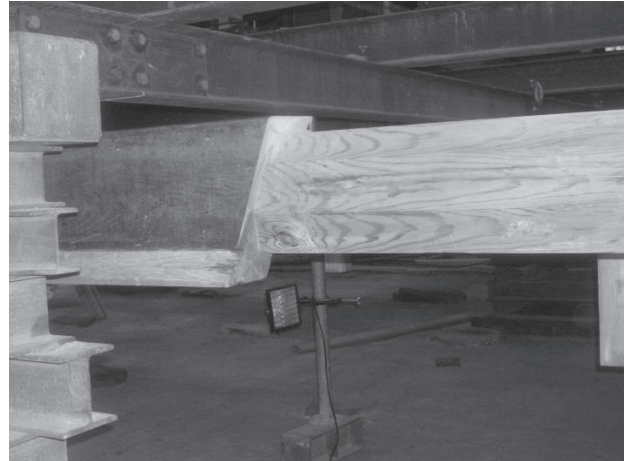
・ 蟻害を受けた台所・ひろま境板間上框の修理 2
被害箇所が確定後、補修方法を検討。その方法に合わせて元材を成型する。

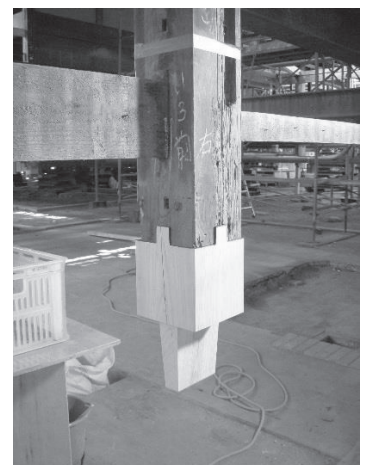
・ 柱「いー3」根継ぎ：
継ぎが短く十字目違い

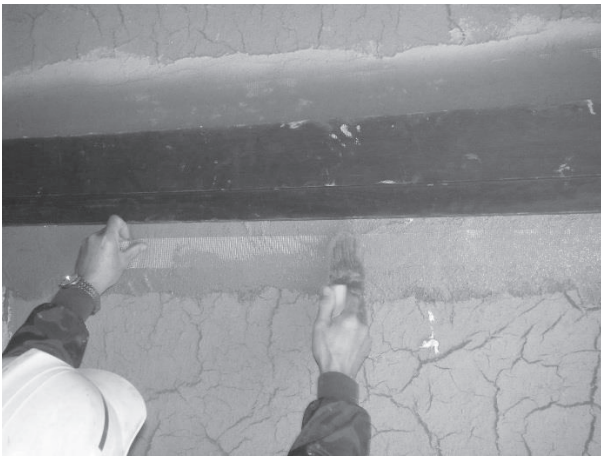
・同 上：壁脇の引けとひび割れを防ぐ為に寒令紗状の布を伏せながら斑直し塗りを施す。ひび割れ面は荒壁。長押上方は壁脇の施工が終了し薄塗部分が乾燥し始めた。

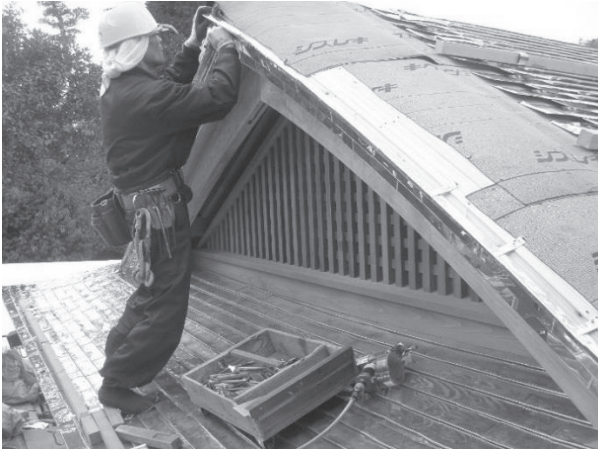
・復原式台玄関屋根葺甲：銅板平葺き施工
銅板は厚さ 0.4 mm。

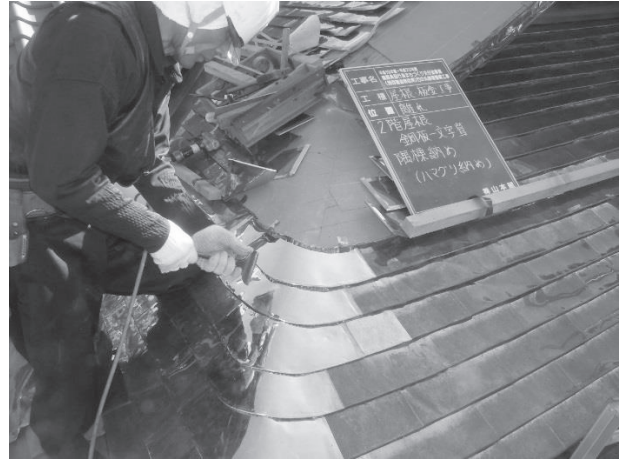
・「離れ」2階屋根隅棟：
旧桧皮葺屋根を摸倣して銅板平葺き施工。
隅棟は桧皮葺きに似せた丸みを付けた蛤型。

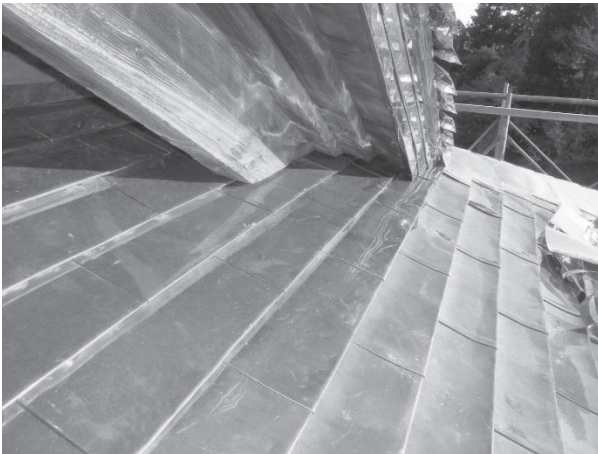
・「離れ」2階銅板平葺き屋根
銅板重ねの先端を箆で浮かせ、桧皮葺きの質感を出す工法を採用。施工業者は限られる。

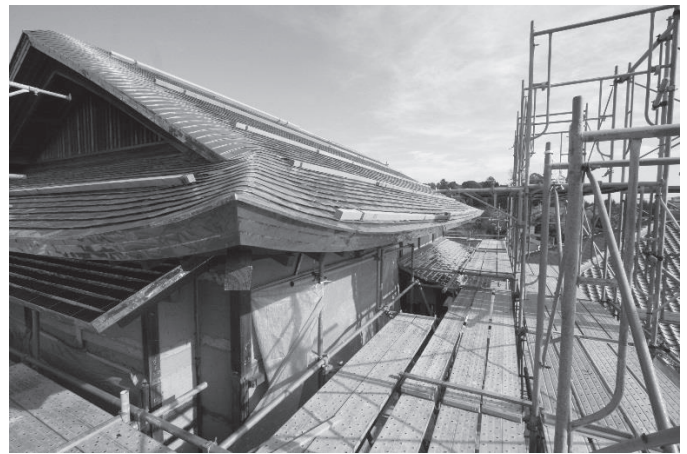
・同 左：軒付は既存桧皮葺屋根の計測値。
桧皮葺きの凹凸感を出す為に3段重ねとした。木の
栈木は葺き足場。銅板の下場から銅線を用意

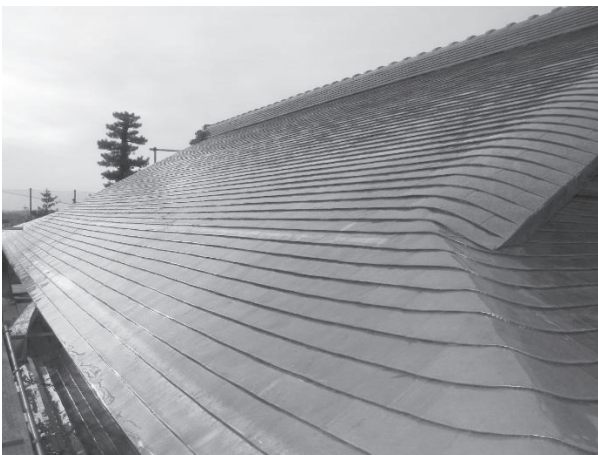
・「離れ」2階屋根：銅板平葺き
銅板に流れ方向重ねは 70 mm 程度
棟は紐付き冠瓦＋紐なし熨斗瓦積み。
鬼瓦は既存写しの新制作品。

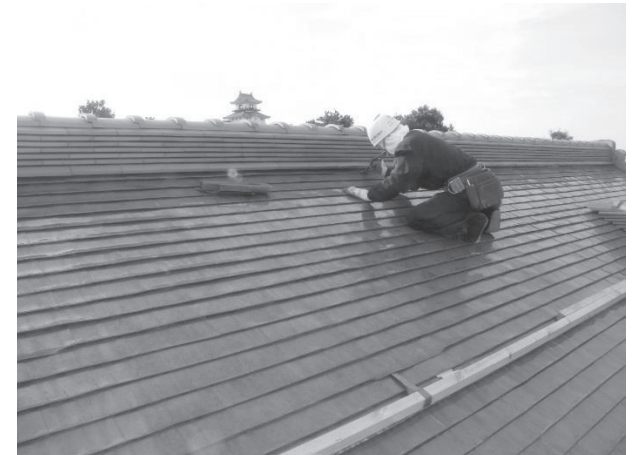
・「離れ」2階屋根：銅板平葺きを桧皮に似せる
銅板平葺き施工の最後行程。桧皮葺きに似せる
為に、銅板重ね部分を若干、箆で浮かせる工法
を採用した。木棒は足場材。

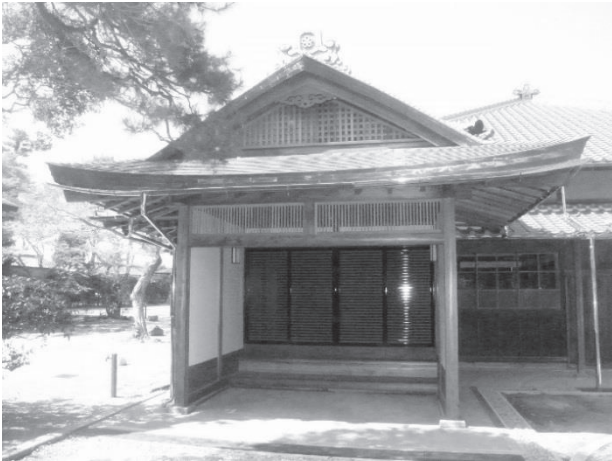
・復原した式台玄関：復原資料は旧写真と主屋棟の小屋裏や柱に残存する痕跡に拠る。

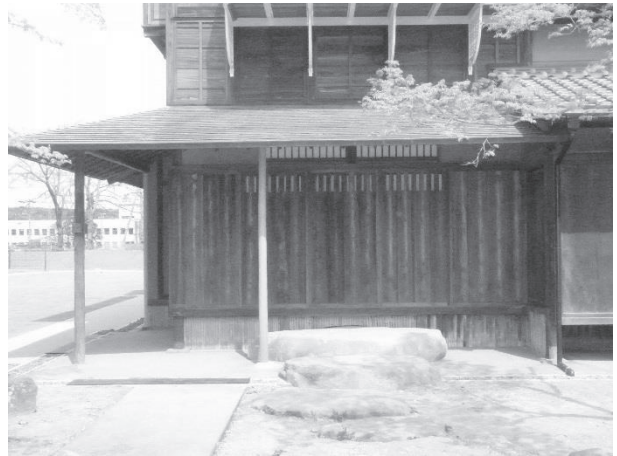
・「離れ」正面側：上部の鉄製バルコニーの持ち送りが見える。1階座敷雨戸の無双は既存。

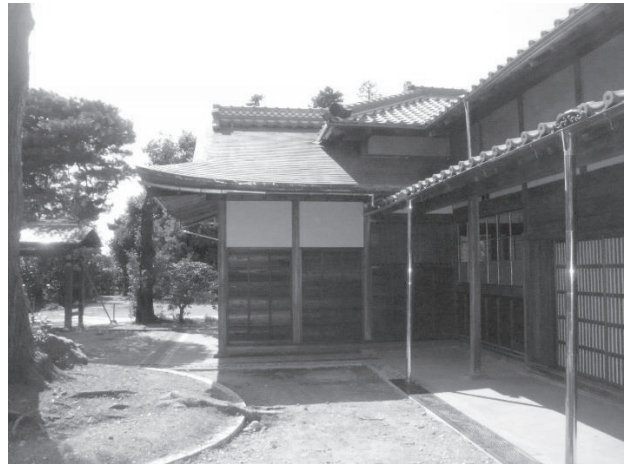
・復原した式台玄関右側面：写真右側が主屋棟正面下屋。

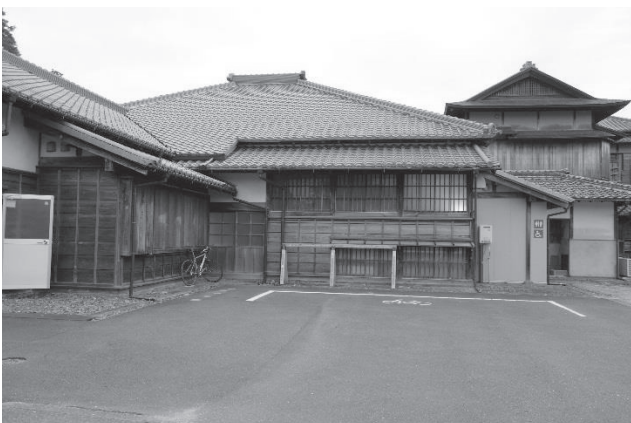
・主屋棟右側面：台所右側面壁の復元
左端は作業場棟。通用口のアルミサッシュが左端に見える。
