# 郷ノ谷3号墳

—保存復元調査（第5次調査）報告—

1992年3月

太子町教育委員会

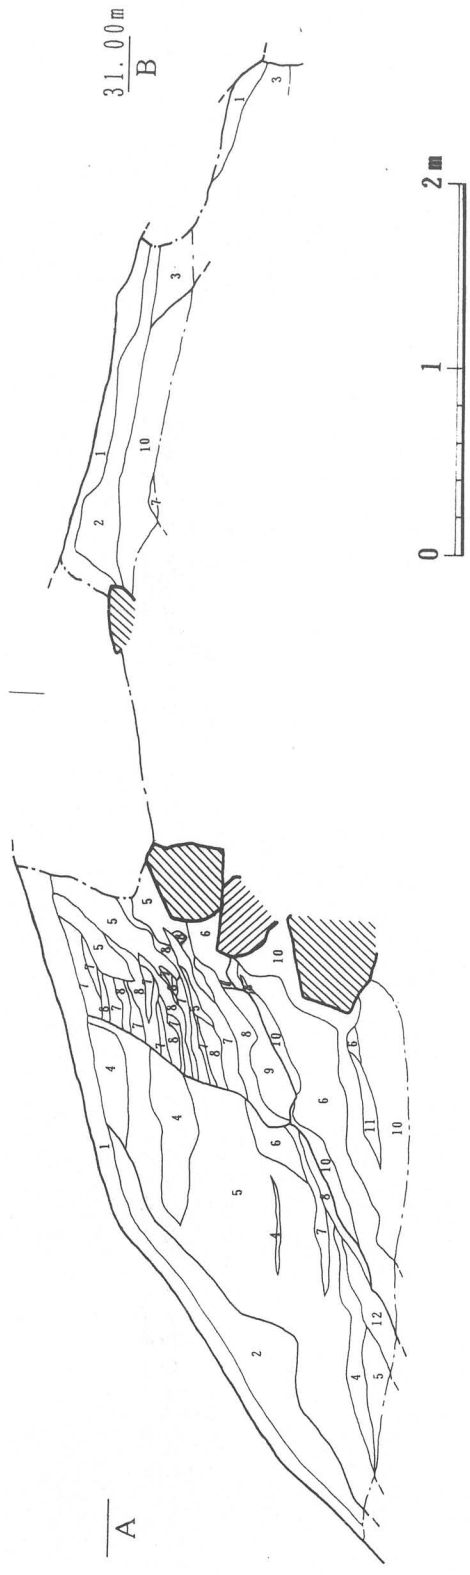
第4図 3号墳土層断面図

墳丘中央部より南で東西約8.0m、南北約4.5mにわたって削られており、限られた部分ではあるが土層の観察を行った。墳丘西側では石室側壁には裏込め石は認められず、石室の3～4目までを石材を積みながら淡黄灰色及、黄色の地山岩崩土を互層に盛上げ、それより上を淡灰色地山岩崩土、褐灰色土、黄色土、白灰色土で版築状に盛上げ、黄色土と淡褐灰色土によって墳丘を整形していったことが観察される。同東側では西側と同一レベルにおいて版築状の盛土は認められず、これは斜面の自然地形を利用しているためと考えられる。

墳丘は削られた部分を土嚢及真砂土で盛土復元した。今後更に墳丘全体を張芝により養生するよう手はずした。

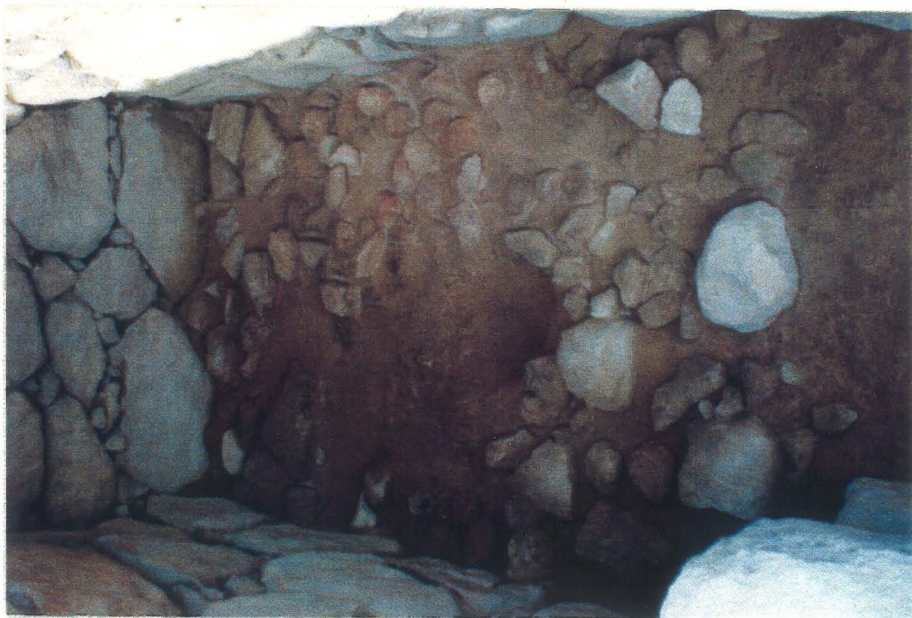
前回の調査で検出された敷石の下層の確認を行なった。その結果敷石の下層はそく地山であり新たな敷石や排水溝は検出されなかった。また石室の基底石は掘方を持たず地山を平坦に成形し直接据え付けていることが確かめられた。

玄室入口部分の敷石の間から鉄釘片が検出された。

敷石面清掃状況

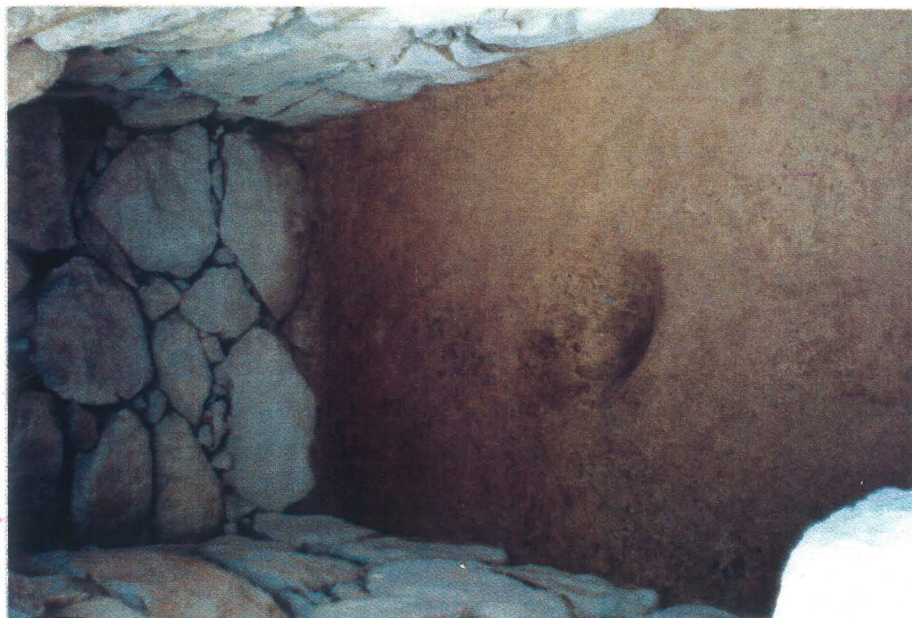
敷石面除去後

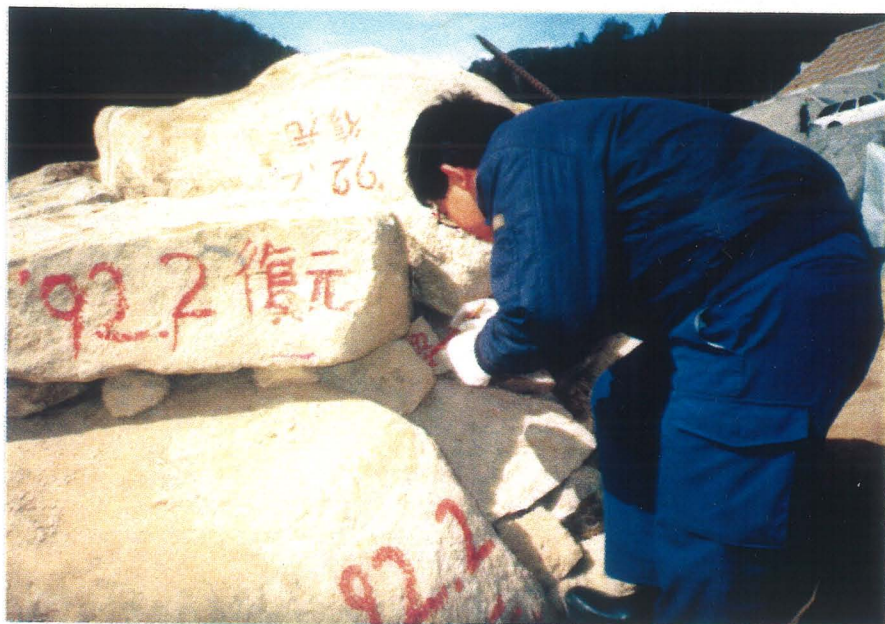
復元作業状況（復元石材への注記）

復元には極力元の用材を用いることとし、不明な用材や目詰石等の不足した部分はよく似た石材で補足することにした。復元した箇所には復元期日を記入することとした。

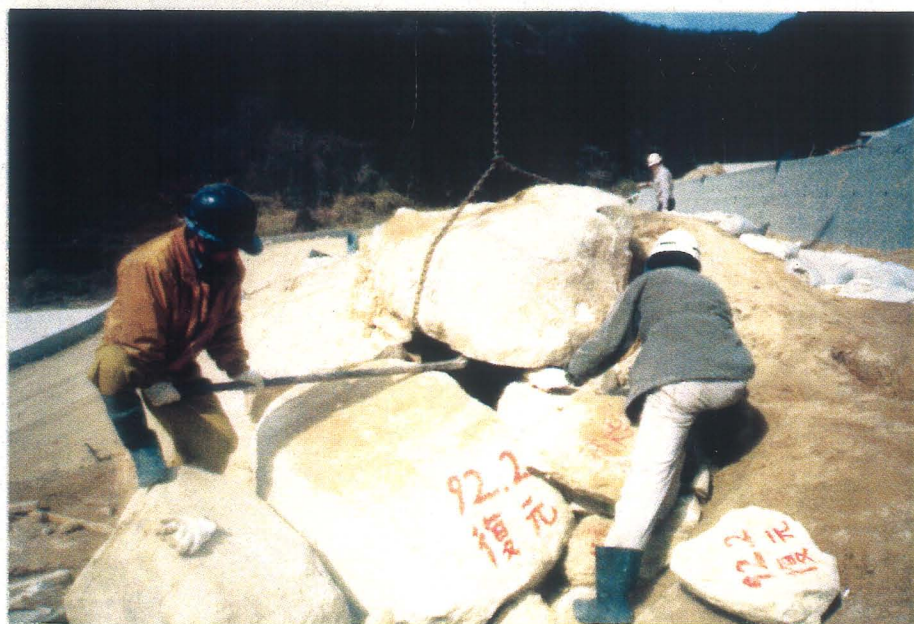
復元作業状況（石材据付作業状況）

作業は町教育委員会職員立会いのもと石積技術者が施行に当たり、微調整をしながら復元を行なった。まず石室内を玄室奥壁面と2～3段目までを土嚢袋で埋め戻し、40t レッカーを用いて袖石、羨道右側壁石、同左側壁石、羨道袖石上天井石、同南端天井石、玄室右側壁石、同左側壁石、玄室中央天井石、同南端天井石の順で設置していった。最後に補強の為に西壁裏込め部分にモルタルを打設した。
