系数城跡

—整備事業報告書Ⅰ—

2024年 3月

沖縄県南城市教育委員会

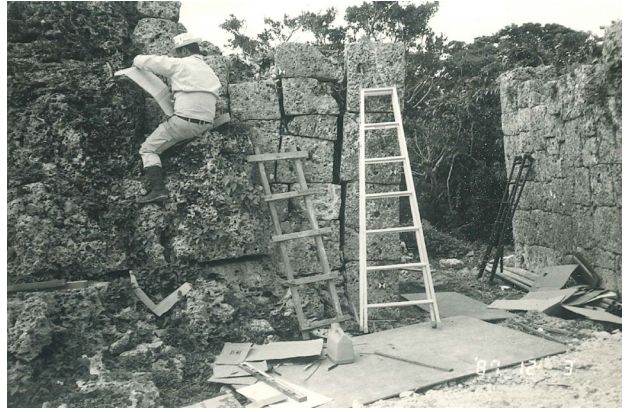
整備事業開始当初の正門の現況は、雑木等の樹根が石垣の隙間や割れ目に食い入り、5～25cmも隙間のある崩れがあり、城壁も相当傾いていたことから崩落の危険があった。また、正門から北のアザナへ向かう石垣には、戦後建設された道路（現在は道路廃止により里道）開通のため幅約5.5mにわたって完全に破壊、撤去された箇所があり、これらの箇所の原状回復の必要があることから、この範囲を含む北のアザナ南側城壁から南の虎口北側城壁までの城壁写真測量を実施した（第13～20図）。また、その成果を基に城壁立面図の縮小版を作成した。

図版 10. 正門修復前（城外 南東側より）

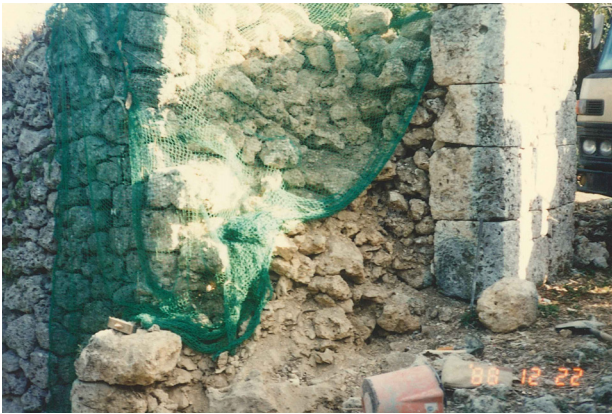
図版 15. 正門修復工事（城内 南西側より）

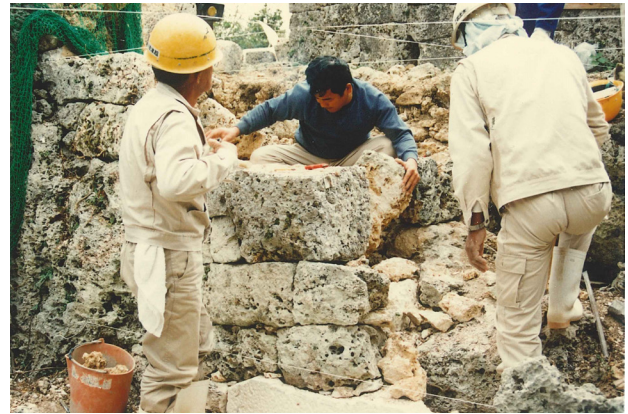
図版 16. 正門修復工事（城内 南西側より）

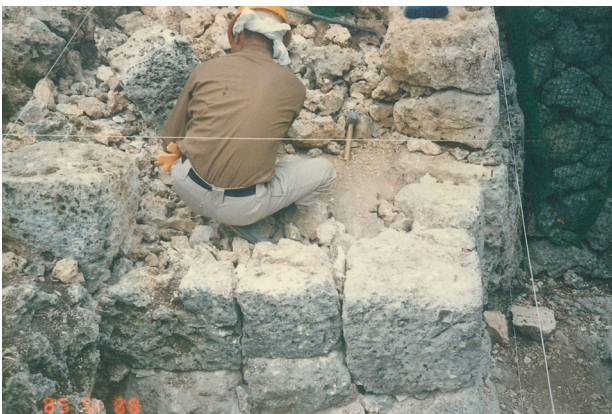
図版 17. 正門修復工事（南側より）

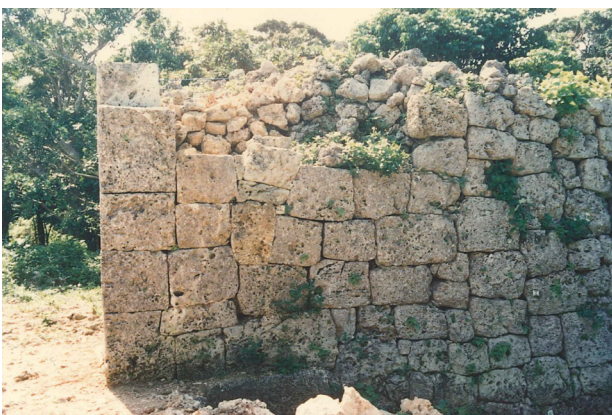
図版 19. 工事竣工状況（城外 東側より）

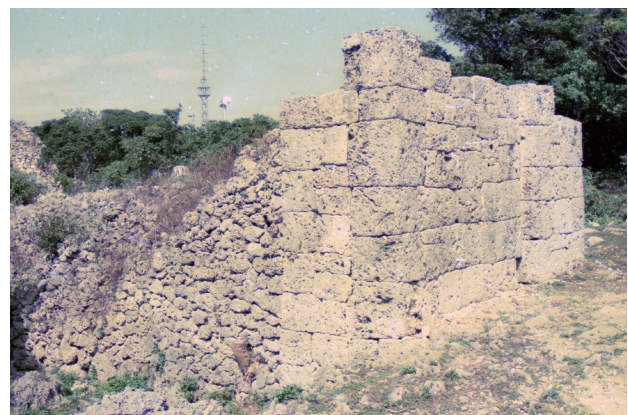
図版 20. 工事竣工状況（城内 南西側より）

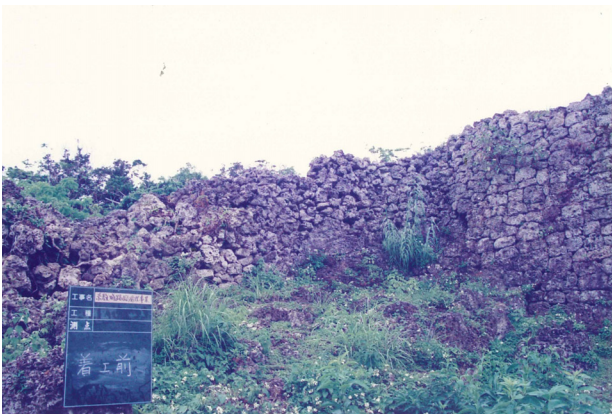
図版 43. 城壁修復工事着工前（東側より）

南のアザナ南側の接続部分10.5mの修復を平成5年2月23日～3月25日にわたって実施しており、基本的には現状の城壁の最高位と最低位を結ぶラインを修復高とした。また、天端には崩落を防ぐ目的で5～15cm程度の裏込石を使用している。

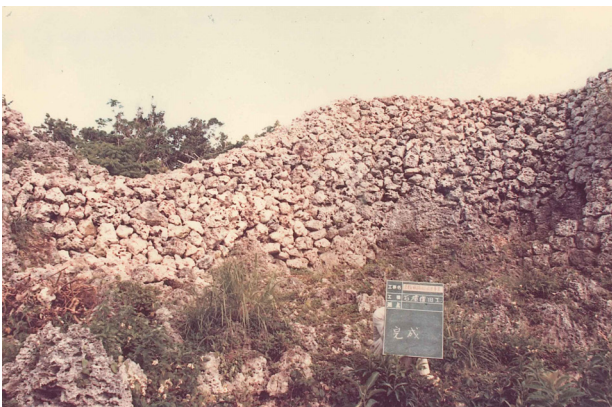
図版 45. 城壁修復工事竣工（東側より）

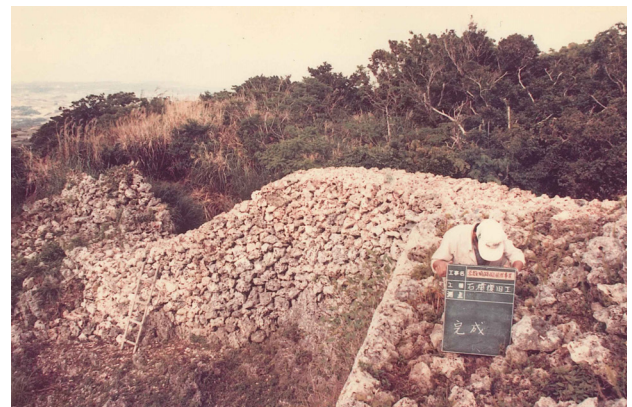
図版 46. 城壁修復工事竣工（北東側より）

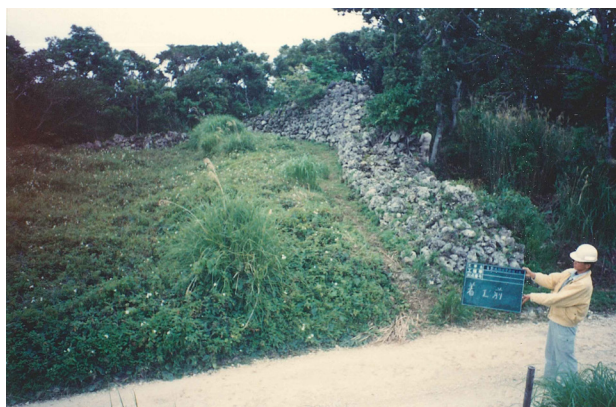
図版 47. 城壁修復工事着工前（東側より）

平成2年度に遺構調査と写真測量を実施した西のアザナの城壁修復を平成6年1月20日～3月20日にわたって実施した。西のアザナは、未完成のまま放棄されたアザナと考えられ、伝承にあるようにグスクの作事中に滅ぼされたことを裏付けるものと思われる。また、殿舎跡西側の崖沿いの城壁が低すぎることから、胸壁の可能性が考えられる。基本的には現状の城壁の最高位と最低位を結ぶラインを修復高として修復工事を実施した。アザナの城外側がすぐ崖地となっていることから、一部に補強材としてモルタルの流し込みを行った。また、天端に崩落を防ぐ目的で5～15cm程度の裏込石を使用した。

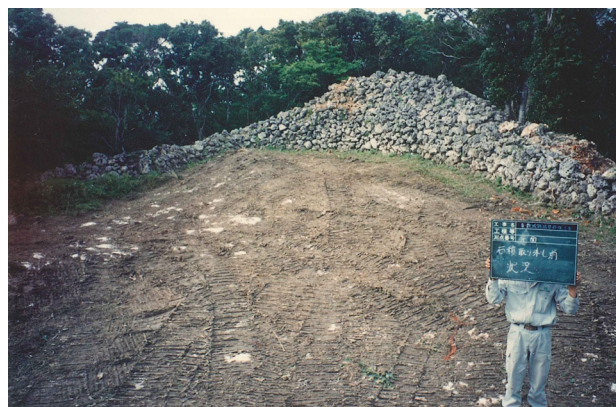
図版 48. 城壁修復工事着工前（南側より）

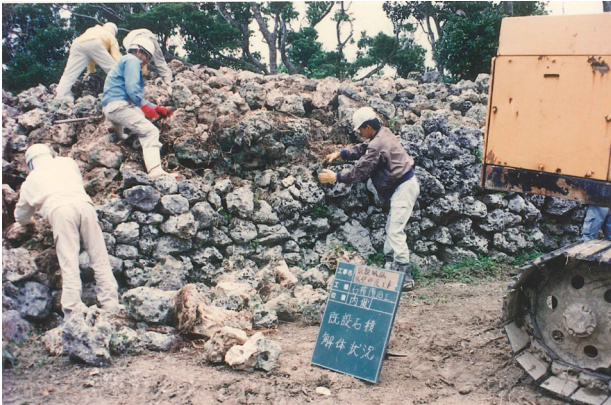
図版 49. 城壁解体状況（南側より）

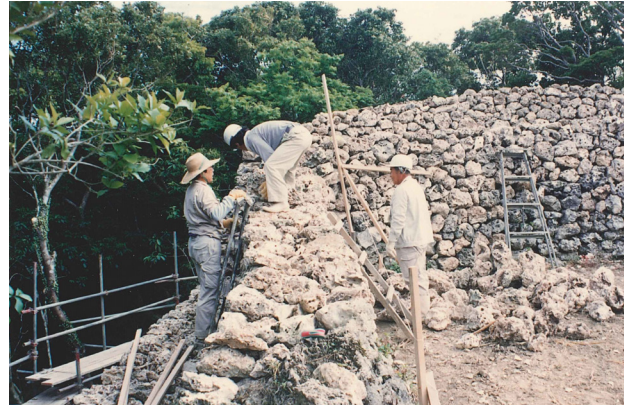
図版 50. 城壁積直し状況（南西側より）

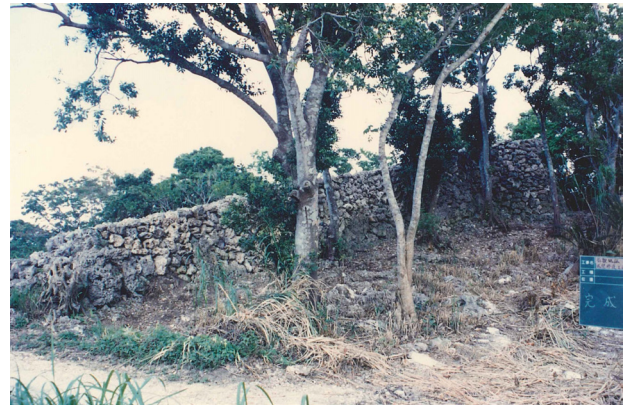
図版 52. 城壁修復工事竣工（北東側より）

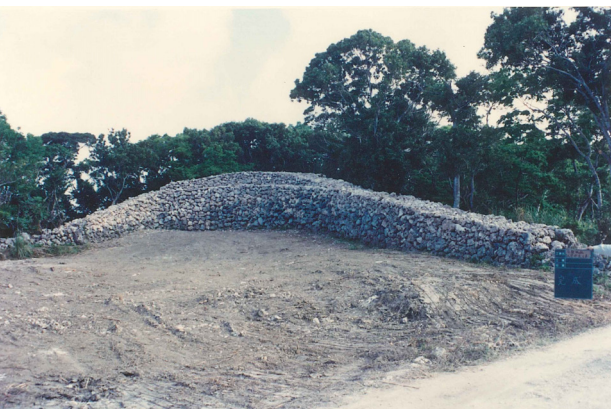
図版 53. 城壁修復工事竣工（南側より）

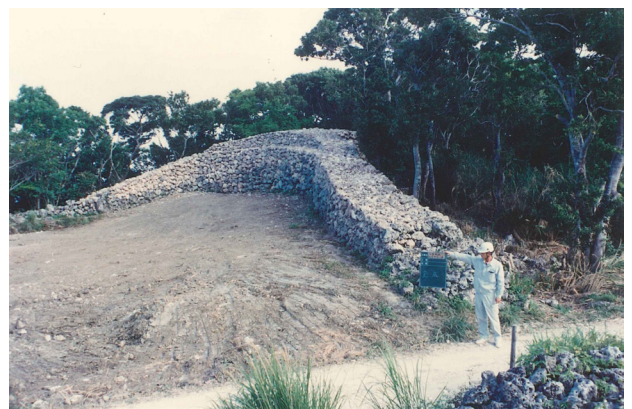
図版 54. 城壁修復工事竣工（南東側より）

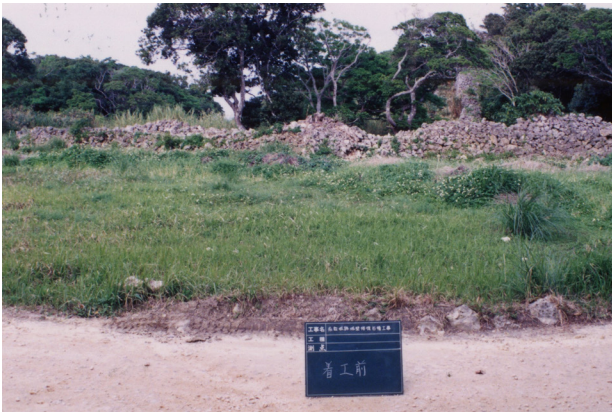
図版 55. 城壁修復工事着工前（南西側より）

遺構確認後、同箇所の城壁修復を実施した。城外側城壁12.8m、城内側城壁及び胸壁15.0mを対象範囲とし、整備の高さについては両端の城壁遺構にそれほど高低差が無かったため、相互に結ぶ形で修復工事を行った。そのため、修復後の高さは、城内側最大2.6m、最小2.2m、城外側最大3.2m、最小3.0mとなっている。また、城内の胸壁については、地表面から70cmの高さに揃えた。今回の修復箇所西側部分の道路と接する城壁については、門跡があった可能性があることから、さらなる調査が必要なため、今回の修復工事範囲には含まれておらず、今後の整備にて実施する予定となっている。（第49図）

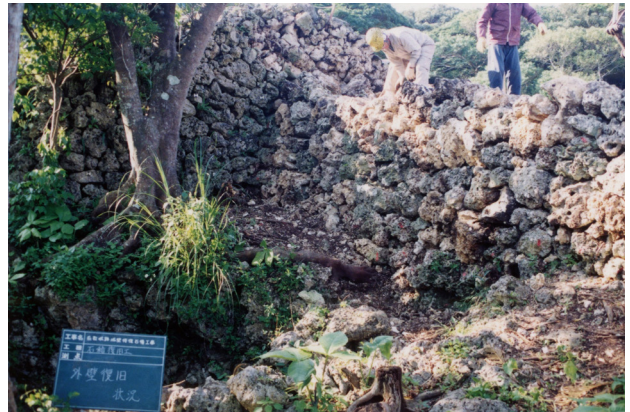
図版 56. 城壁積直し状況（北東側より）

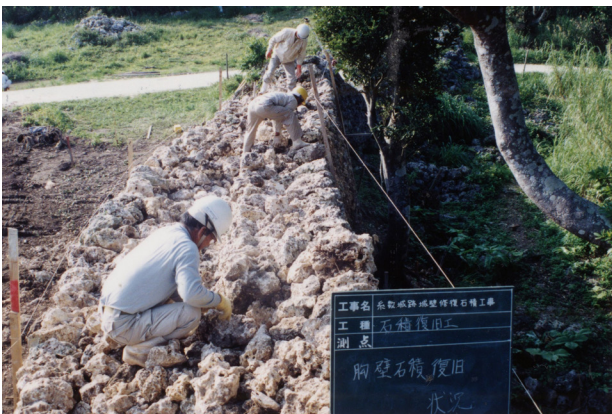
図版 57. 城壁積直し状況（南東側より）

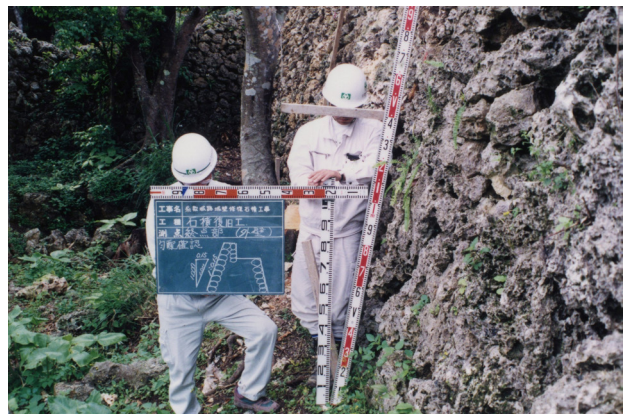
図版 58. 城壁勾配確認状況（北西側より）

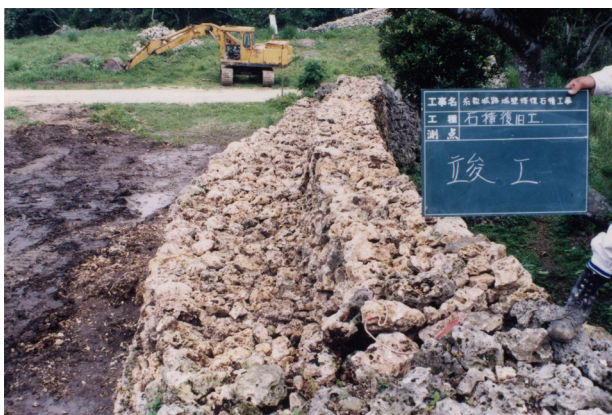
図版 59. 城壁修復工事竣工（南東側より）

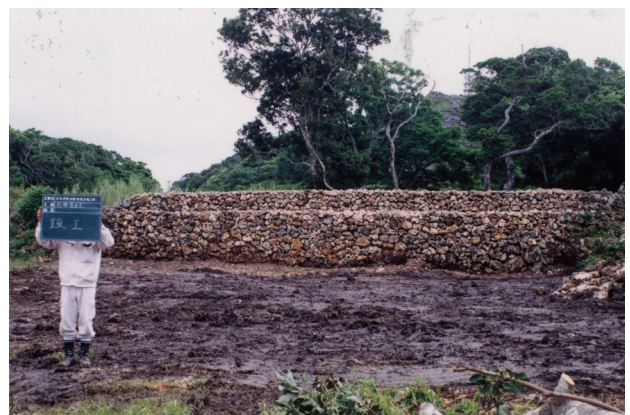
図版 60. 城壁修復工事竣工（南西側より）

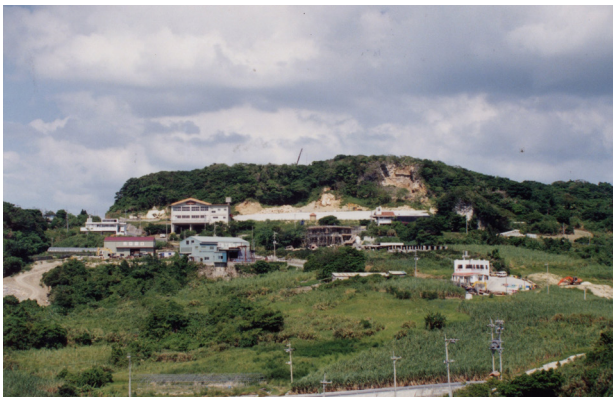
平成7年4月1日未明、集中降雨の影響で幅約20mにわたり南縁に位置する崖が崩落した。この原因は過去の採石時の振動や岩盤自体の風化によって生じた亀裂の剥離によるものと見られる。今後も当該箇所において継続して発生する可能性が高く、緊急に崩落防止工事を実施することとなった。そのため当該年度は、遺構調査、土質調査、城壁修復工事を実施した。実施内容は以下のとおりである。

図版 61. 斜面崩落箇所遠景 (南西側より)

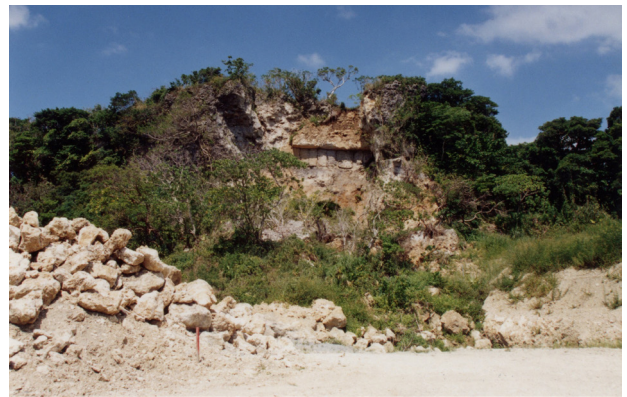
図版 62. 斜面崩落箇所 (南西側より)

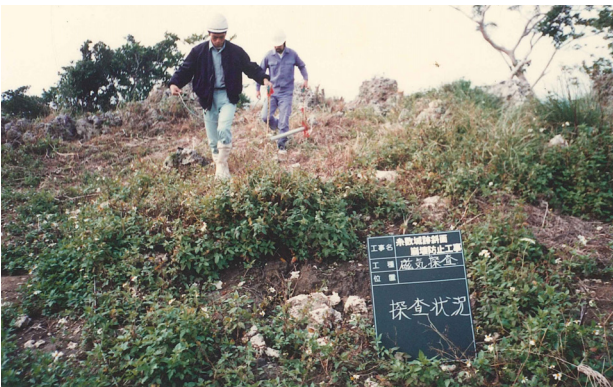
図版 63. 調査状況 (モルタル注入区域内)

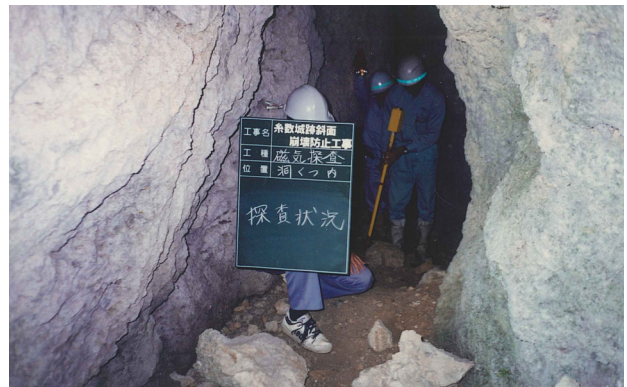
図版 64. 調査状況 (洞窟内区域)

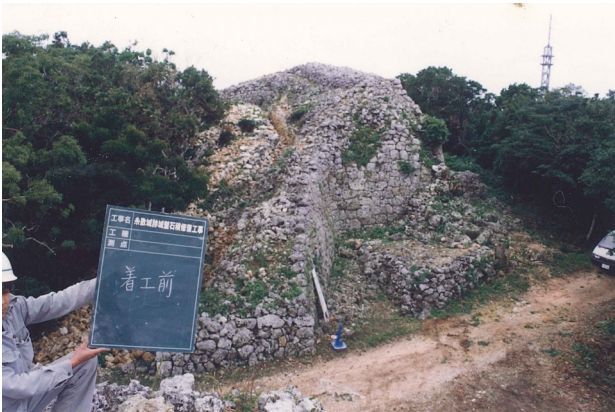
図版 107. 城壁修復工事着工前（南側より）

城門の北側から道路で寸断される城壁までの直線状に延びる城壁約 33m を対象として、遺構の現況確認を目的に調査を実施した。城外側城壁は、樹木による孕みや布積の欠損があるものの、保存状態は比較的良好であるが、城内側城壁は崩落及び孕みが著しく保存状態は極めて不良であった。そこで、崩落石の除去を行い、城壁平面ラインと断面の測量と図化を行った。

2. 崩落及び孕みの著しい箇所については、両側に残存する保存良好な遺構を参考に擦り付ける。
3. アザナ西側胸壁は、崩落により極めて保存状態が良くない。同箇所については、将来検討できるよう現状確認可能な境界に鉛板等で表示すること。
4. 城壁の崩落・孕みの要因となる樹木については、基本的に解体の際に除去するが、遺構の保存状態が良好な箇所の場合、伐採等をして枯らすこととし、城壁の保全を図る。
5. 不足石材は現場に散在する崩落石を用いて補い、また将来に工事規模を知らしめるため目立たないよう且つ、竣工後外れることのないよう配慮し、柔軟な鉛板を修復規模・範囲として使用する。
6. 工事着工前に再度委員会を開催し、同箇所修復について最終確認と指導を仰ぐ。
7. 城内側城壁の急勾配な箇所については、天端修復形状についてスロープ状と階段状の提示を行ったが、前年度修復済城壁から断面 C に関しては、B 断面位置における天端（ここでは裏込材の最高点）を基点とし、その点と両側の残存遺構の天端とを交互に結ぶこととし、断面 E から断面 H に関しては、天端を相互に結ぶこととした。（第 63～67 図）
