# 石峯寺境内出土の銅板製鍍金経筒

## － 保存処理作業報告 －

阿部 功

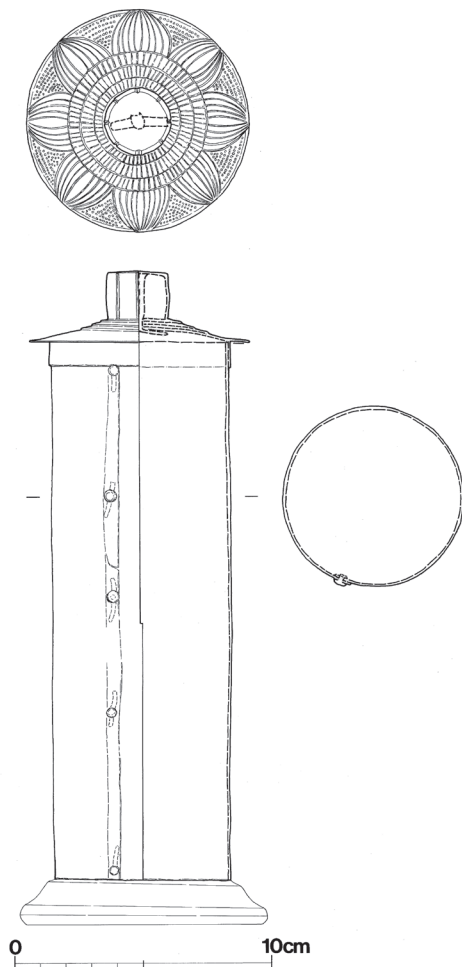
図3 経筒実測図

被蓋式の傘蓋に分類されることが判明していたが、極めて薄い銅板で製作されていることが確認できた。筒身への被せ部となる環状の筒形の部材に、傘の部品を組み合わせて蓋を構成しており、傘の上半部には円盤状の板3枚を重ねている。傘の端部は外方へややね上がるような形状である。

筒身は極めて薄い銅板を円筒形に丸めて、端部を5mm程度重ねて5本の鉤で留めている。鉤の形状は頭が丸く、先端は割ピン状を呈する。筒身の下半部は大きく損壊して内部の木芯が見えている。表面観察とX線透過写真では、筒全体に亀裂が入り非常に脆い状態が確認でき、木

底部は失われて本来の形状は不明である。前述した景山春樹氏による、昭和32年の報告文<sup>(12)</sup>の写真では、底部が一部損壊している状況が認められる。現状からは外側から底板をはめ込む形状も想定できるが、確定はできない。X線透過写真による観察では、筒身の底部端面は平坦ではなく波打つような形状が確認でき、腐朽によって本来の形状が失われている可能性も想定される。鋏留などのための孔などは確認できない。
