金沢城跡石垣修築工事報告書

—玉泉院丸南西石垣—

- 1、本報告書は、平成17～20年度に石川県が実施した金沢城跡（石川県金沢市丸の内所在）玉泉院丸南西石垣修築に伴う調査及び工事の報告書（本文編）である。
- 2、事業は石川県土木部公園緑地課（以下、公園緑地課）が所管し、同課の依頼に基づいて文化財調査（石垣解体調査を含む）を石川県金沢城調査研究所（以下、研究所）（平成19年4月1日石川県教育委員会事務局文化財課金沢城研究調査室から改組）が実施した。
- 3、事業期間と担当は次のとおり。

金沢城玉泉院丸跡の築石のズレや石垣の迫り出し等の変状が顕著な石垣において、歴史的構造物として石垣の保全並びに金沢城公園内の土木構造物としての安全性の確保を図ることを目的とし、石垣の解体・復元工事を行った。

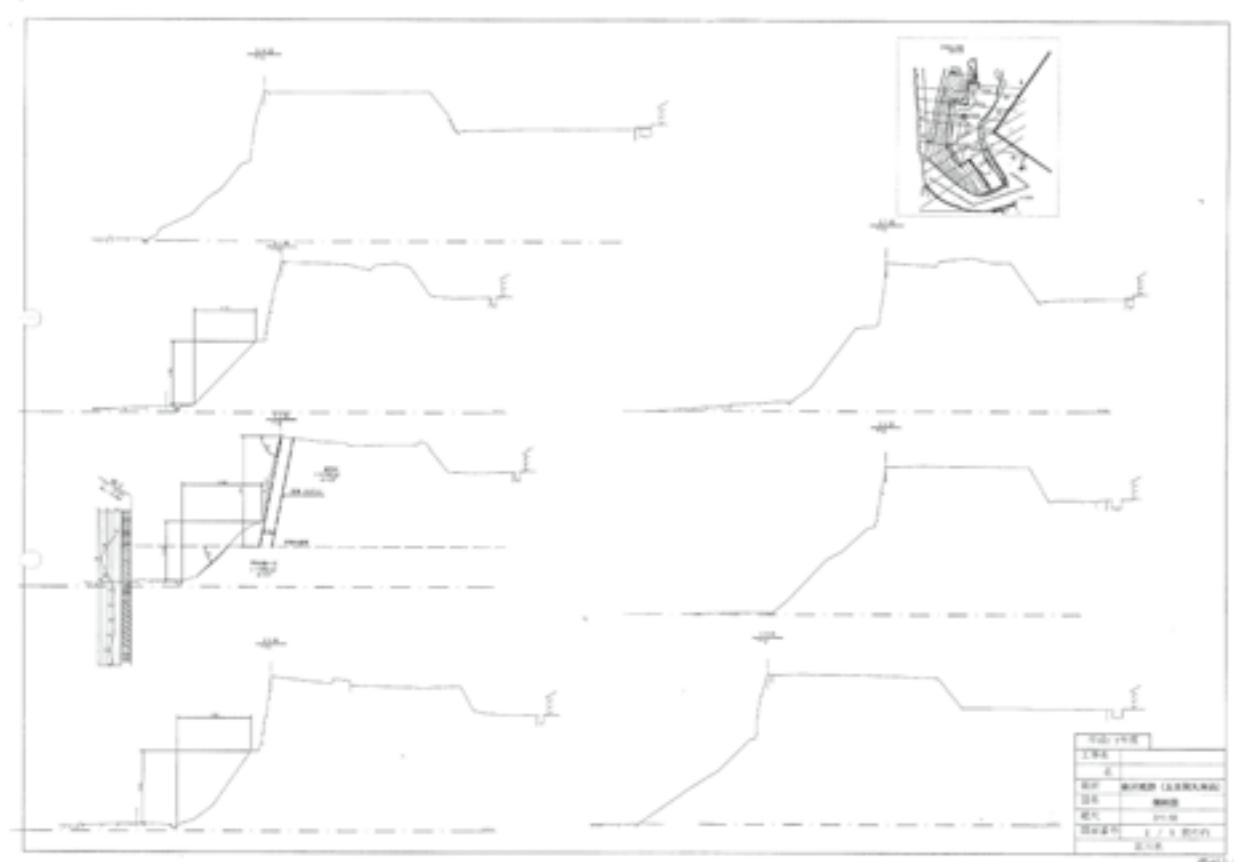
第3-14図 地形測量結果

第3-14図に測量結果を示す。石垣の下方斜面の勾配はA～C面で35～45度程度、C～E面で40～45度程度を示した。また、石垣基底部と斜面末端部（道路面）との比高は4～7m程度を示した。

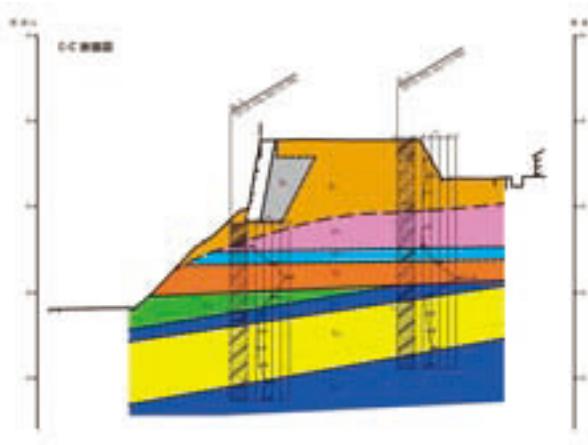
第4-3図 地質断面図（D面）

玉泉院丸中央部付近の地質断面図を第4-3図に示す。玉泉院丸石垣は、石垣基礎（根石）が斜面内に位置する点が地形地質的な大きな特徴として把握された。斜面の傾斜は比較的急勾配で（傾斜角=35~45°）、石垣基礎と斜面末端部との比高は5-6mを示した。さらに、機械ボーリング調査並びに解体時のトレンチ調査から、石垣基礎（根石）直下には築城時の改変土（地質区分としては盛土と表記）が分布することが明らかとなった。このような改変土は細粒土、細砂～中砂、径50mm以下の円礫等から構成された不均質な地盤となっており標準貫入試験のN値は4~26の範囲で変化した。標準貫入試験結果には礫当たりによるN値の上昇が含まれることから、改変土の基質部のN値は10程度以下と捉えられ、基礎地盤としてのN値の一般的な目安（粘性土で20、砂質土で30）に比べて小さいことが明らかとなった。これらの調査結果から基礎地盤に関して不安定要素を伴った石垣として位置づけられた。

なお、ボーリング調査並びに解体時発掘調査において地下水位は確認されなかった。

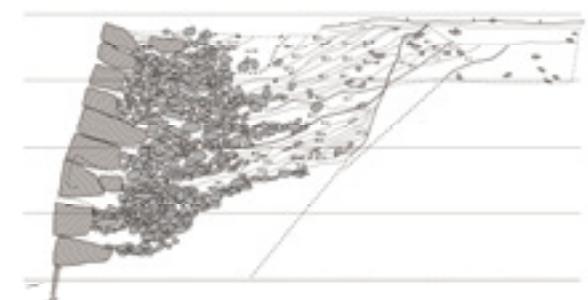
第4-4図 石垣断面図（C面）

当該箇所の石垣は、急勾配の切り込みハギ形式の石垣として特徴付けられた。石垣の比高は2~5m程度で比較的小規模であるが、勾配は80°程度の急勾配を呈した。築石の形状は0.5×0.5m×1.0m程度の角形の紡錘形を呈し、比較的小規模な築石を主体とした。一方、築石背面の栗石層はφ20cm前後（長軸）の楕円形の亜円礫を主体として、栗石層の控え長は概ね2m程度以上であることが把握された。

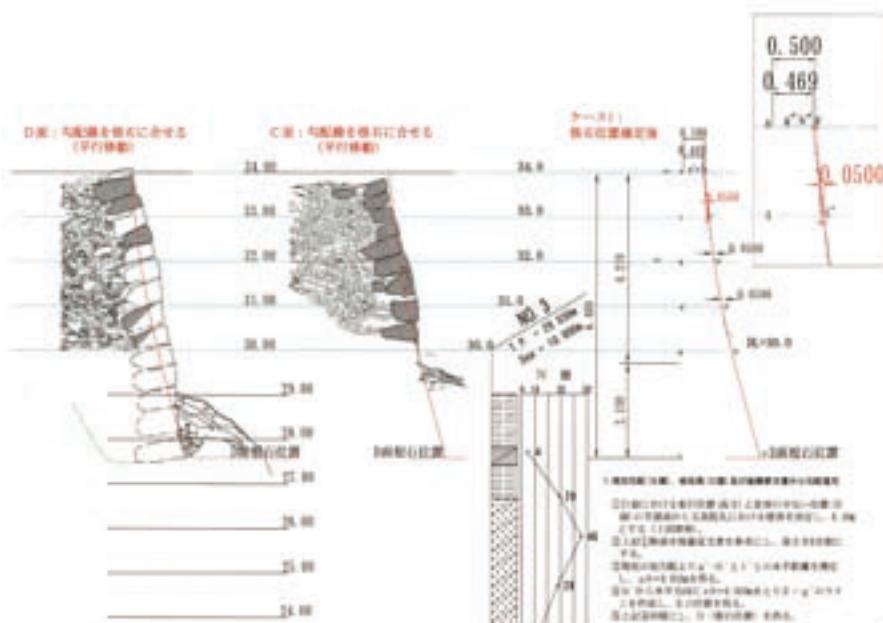
第4-8図 解体時の根石位置と復元勾配

これらの検討結果図を第4-7図に示す。検討結果と石垣形状を比較するとケース1の形状は現況の石垣形状並びに解体時に確認した根石位置に相対的には合致したことから（第4-8図）、ケース1による勾配を採用した。

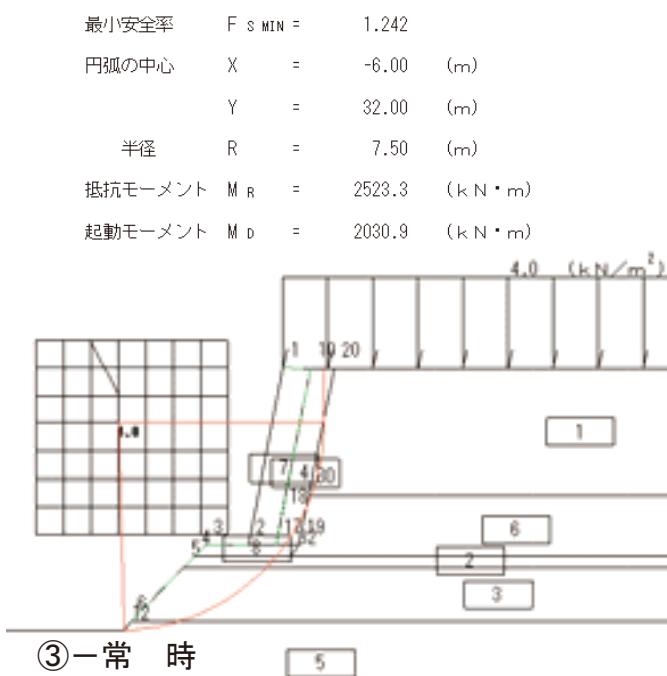
第4-10図 栗石の敷設範囲縮小を考慮した解析モデル

検討ケース		裏込土(栗石)土質定数			安定計算結果		備 考
		単位 体積 重量 kN/m <sup>3</sup>	内部 摩擦角 (度)	粘着力 (kN/m <sup>2</sup> )	安全率Fs	判 定	
現況	常 時	19	35	0	0.868	<1.20 ··· OUT	基礎対策工で安定確保可能の見込み
	地震時	19	35	0	0.749	<1.00 ··· OUT	"
改良2	常 時	19	43	7	1.077	<1.20 ··· OUT	"
	地震時	19	43	7	0.936	<1.00 ··· OUT	"
改良2 敷設巾縮小	常 時	19	35	0	1.242	>1.20 ··· O.K	すべり面が強度の高い埋戻し土範囲に入ってくる
	地震時	19	35	0	1.115	>1.00 ··· O.K	"

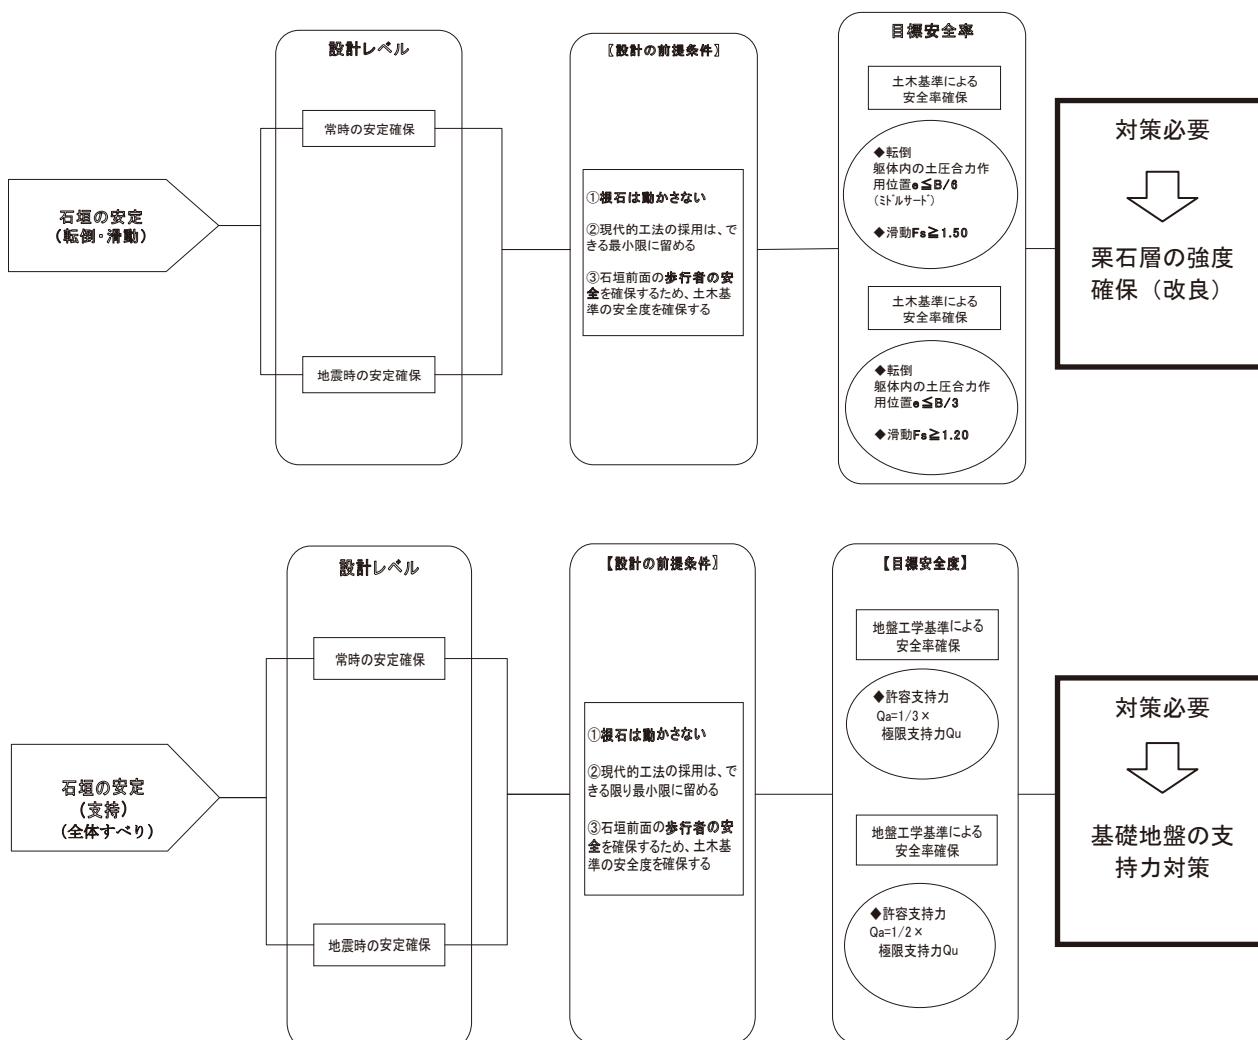
第4-11図 安定解析結果の評価

- (A) 石垣の転倒・滑動：栗石層の強度確保（改良）
- (B) 基礎地盤の支持力：支持力不足及に関する対策
- (C) 全体すべり：全体すべりに関する対策（栗石敷設形状の変更等）

上記のうち(A)及び(B)の対策は石垣の原形復旧の点で優位であるのに対し、(C)の対策は石垣の構造自体の変更となって文化財上の影響度が大きい。ただし、上記のうち(B)に関する対策工の工法によつては（たとえば鉄筋挿入工など）、全体すべりに関する抑止効果を期待することができ、上記(A)及び(B)に着目して対策工の検討を進めることができると評価した。

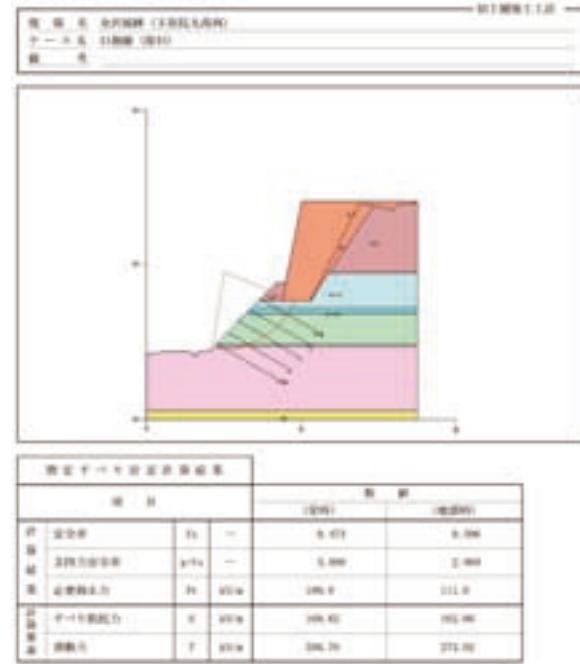
第4-12図 鉄筋挿入工 安定解析結果

1000×1000格子ピッチ	適用理由
設計条件	安全率 (F_s)	補強前Fs=0.473⇒補強後Fs=1.005 (常時) 補強前Fs=0.596⇒補強後Fs=1.523 (地震時)	安定計算結果より
	必要抑止力 (P_R)	189.0KN/m (常時) 111.0KN/m (地震時)	
	水平間隔 (@)	1.000m (格子配置)	
	施工段数	1.00m間隔 (5~8段格子配置)	
	抑止効果	締付け+引止め効果	
	地山の周面摩擦抵抗値 (z_u)	0.28N/mm <sup>2</sup> (dg), 0.14N/mm <sup>2</sup> (Ug)	
	鋼材とグラウトの密着付着応力度 (z_b)	1.60N/mm <sup>2</sup> ( $\sigma_{ck}$ =24N/mm <sup>2</sup> )	
計算結果	周面摩擦抵抗値の安全率	2.0 (永久)	切土補強土工法設計施工要領より 市場性より
	鋼棒種別	ネジ節異形棒鋼 (ネジテツコンタイプ)	
	削孔径 (d_a)	65mm (呼び径)	
	設計荷重 (T_d)	48.0KN/本 (常時) 64.0KN/本 (地震時)	
	鉄筋規格	D 22	
	見かけ径 (d_s)	21.2mm (腐食しろ考慮)	
	打設角度	下向き 30.0 度	
緊張条件	補強材長	4.65m	安定計算結果、経済比較より
	定着荷重 設計荷重×0.5	24.0KN/本 (常時) 32.0KN/本 (地震時)	
	確認試験荷重 (設計荷重)	48.0KN/本 (常時) 64.0KN/本 (地震時)

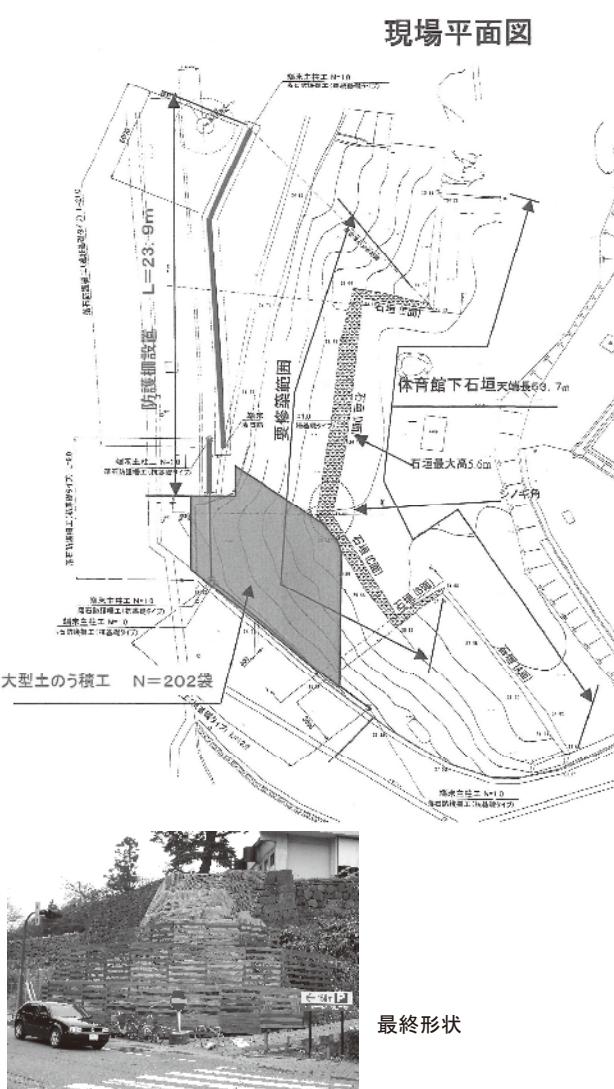
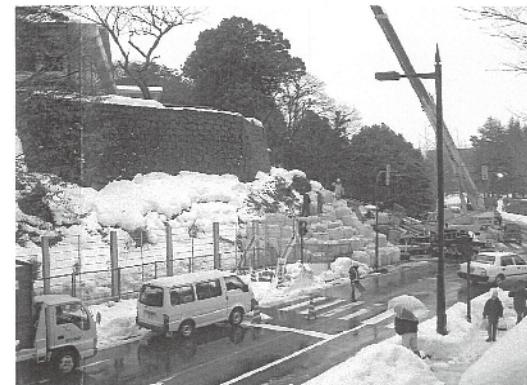
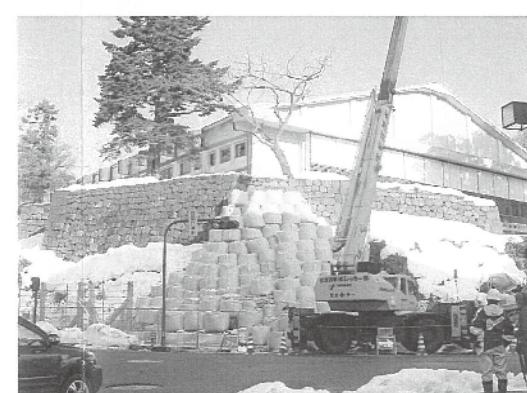
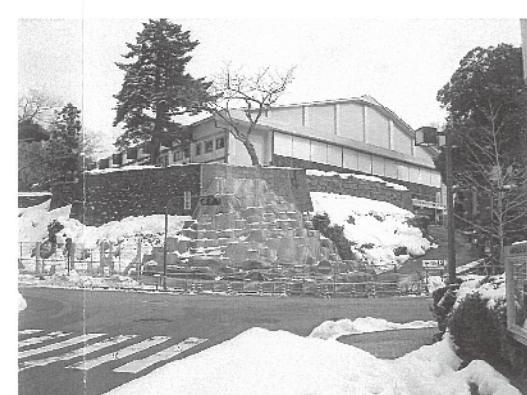
第6－3図 石垣変状対策工 実施状況

石垣修築前の段階で、石垣動態観測において石垣の変状の進行が確認されたため、大型土嚢による押さえ盛土工、天盤部の雨水防止工等の対策を実施した。押さえ盛土工実施後の観測には、盛土の影響による沈下・押し出し傾向の変位が観測されたが、徐々に変位は沈静化し、安全対策の効果が確認された。なお、これらの対策工は石垣解体作業と平行して、上部から順次撤去した。

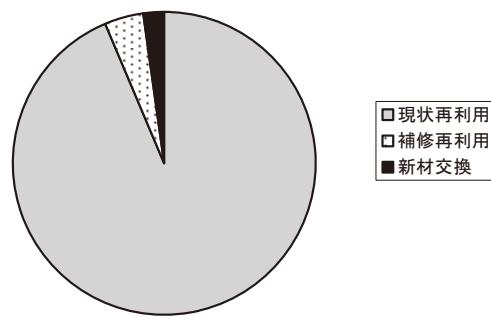
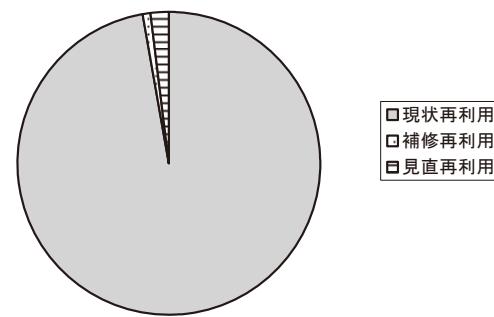
第6-12図 石材調査結果の材料評価と再利用実績

石材調査段階では、破断等によって10個の石材が新材交換が妥当と捉えられたが、破損程度は石垣の強度特性に影響しない範囲であり、文化財保全の観点から、すべて再利用するものとした。

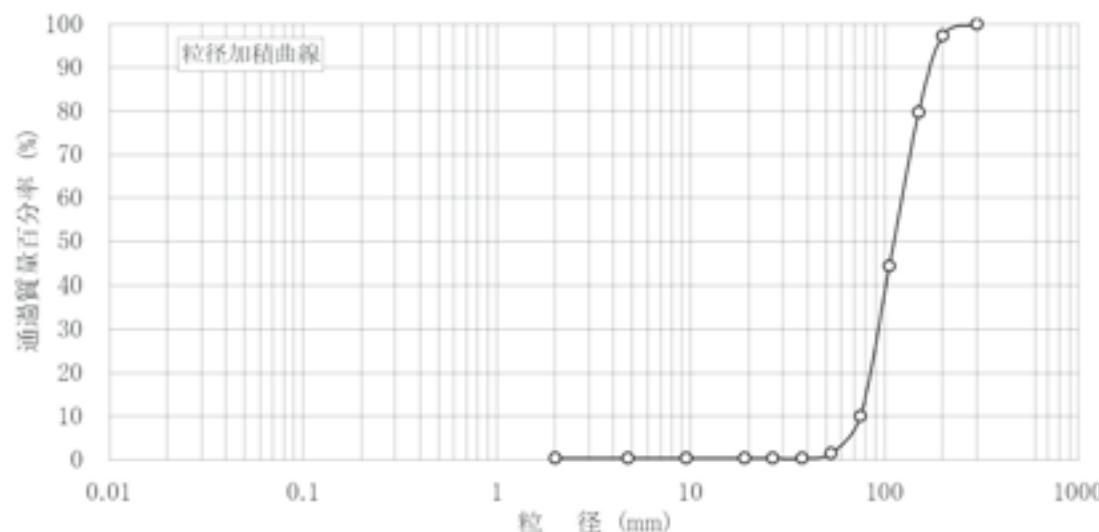
第6-16図 栗石の粒度加積曲線

第6-16図に粒度試験結果を示す。試料採取試料は約447kgで礫の最大粒径（中軸長）は220mmであった（長軸の最大長は335mm）。試験結果では、 $\phi 37.5\text{mm}$ 未満の細粒分は全体の0.4%程度以下となってほとんどが粗礫並びに粗石から構成され、 $\phi 75\sim 200\text{mm}$ の粗石分が全体の90%以上を占めた。礫の長軸／中軸比・短軸／中軸比はそれぞれ、1.0～2.0と0.4～1.0を示し、中軸長が大きいものでは円盤状に、中軸長が小さいもので紡錘状となる傾向が認められたが、極端に扁平な形状を示す粗石は認められなかった（第6-17図）。粒度試験の結果から、試験対象とした栗石材料（解体時発生土）は比較的均等な粒径・形状を有する材料と位置付けることができた。

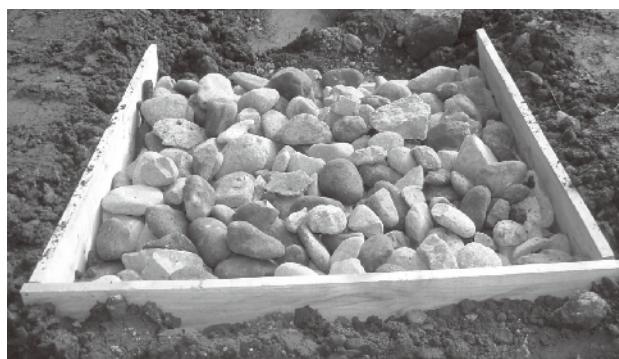
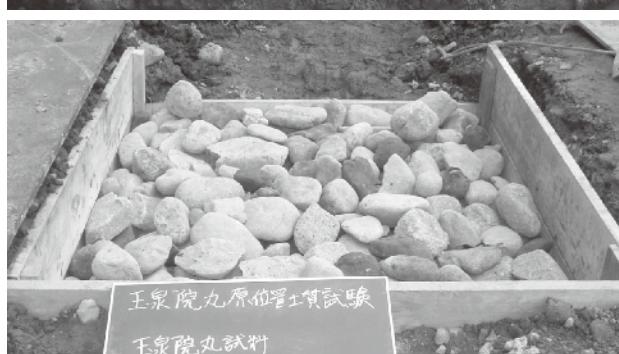
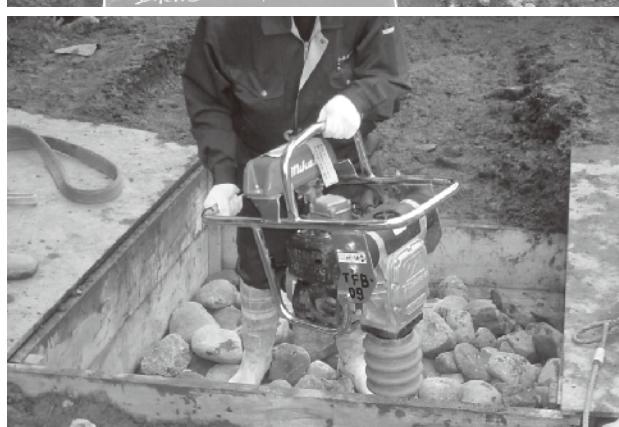
写真6-12 試験施工状況

第6-6表に試験施工結果を示し、写真6-12に施工状況写真を示す。施工条件によって密度（乾燥密度）は変化し、緩詰め密度は $14.47\text{kN/m}^3$ 、密詰め密度は $18.91\text{kN/m}^3$ をそれぞれ示し、密な状態ほど増加した。なお、試験施工時には周辺地盤の土砂が混入しないよう留意した。

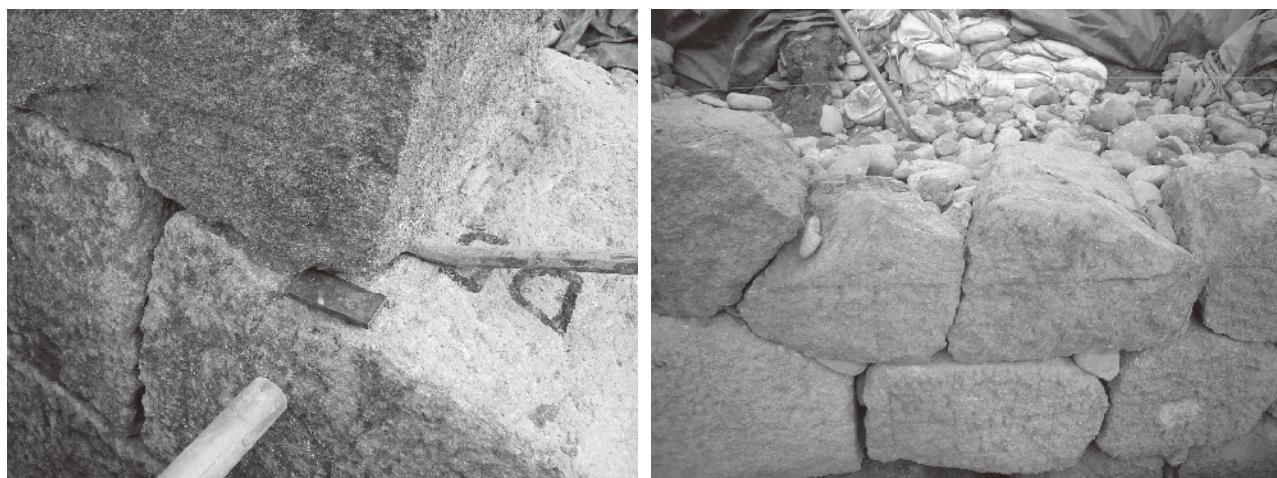
写真 6-15 詰石やプレート挿入による石材姿勢の調整

- ・解体前の築石の配列とおりに復元すると石材間に間隙が発生する箇所があった。
- ・復元勾配と石垣の配置は築城と若干異なるため、スワリの不良となる築石が生じた。

これらの箇所については、原則として墨入れ等を基準にして詰石やプレートの挿入によって姿勢を調整するものとし、凸部の角落とし等は最小限に止めた。
