重要文化財 玉陵 整備事業報告書

平成一六年三月

那霸市

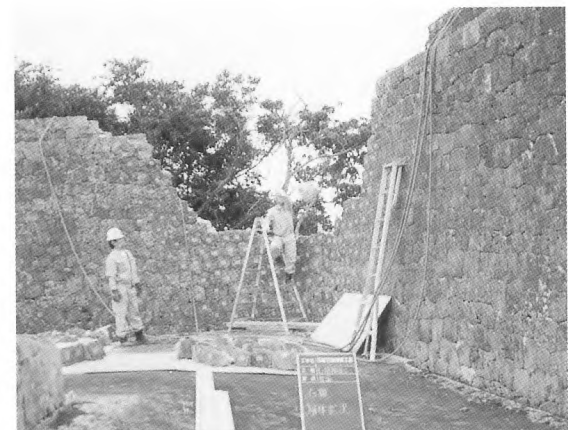
4. 石積解体 (背面)

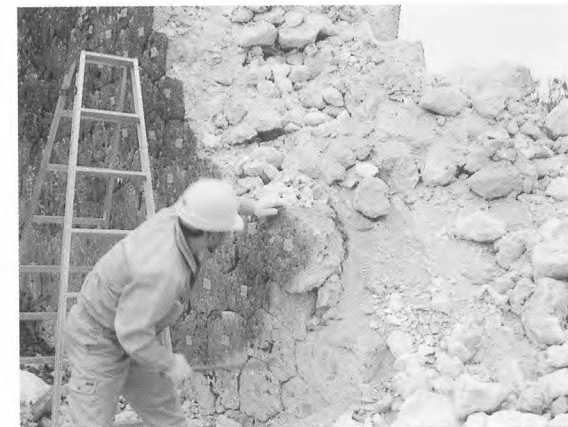
5. 石積解体 (前面左側)

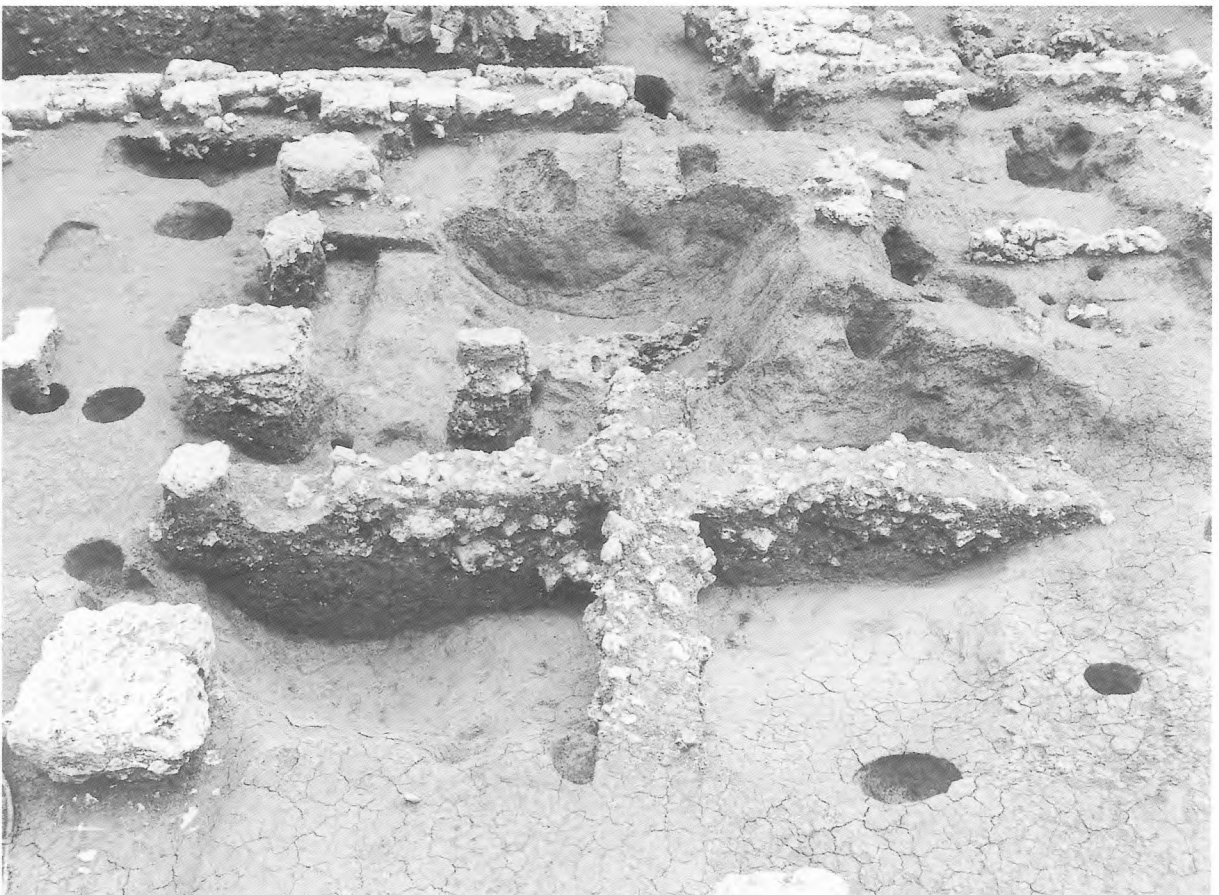
図版11の2 同. 完掘（半裁）の状況

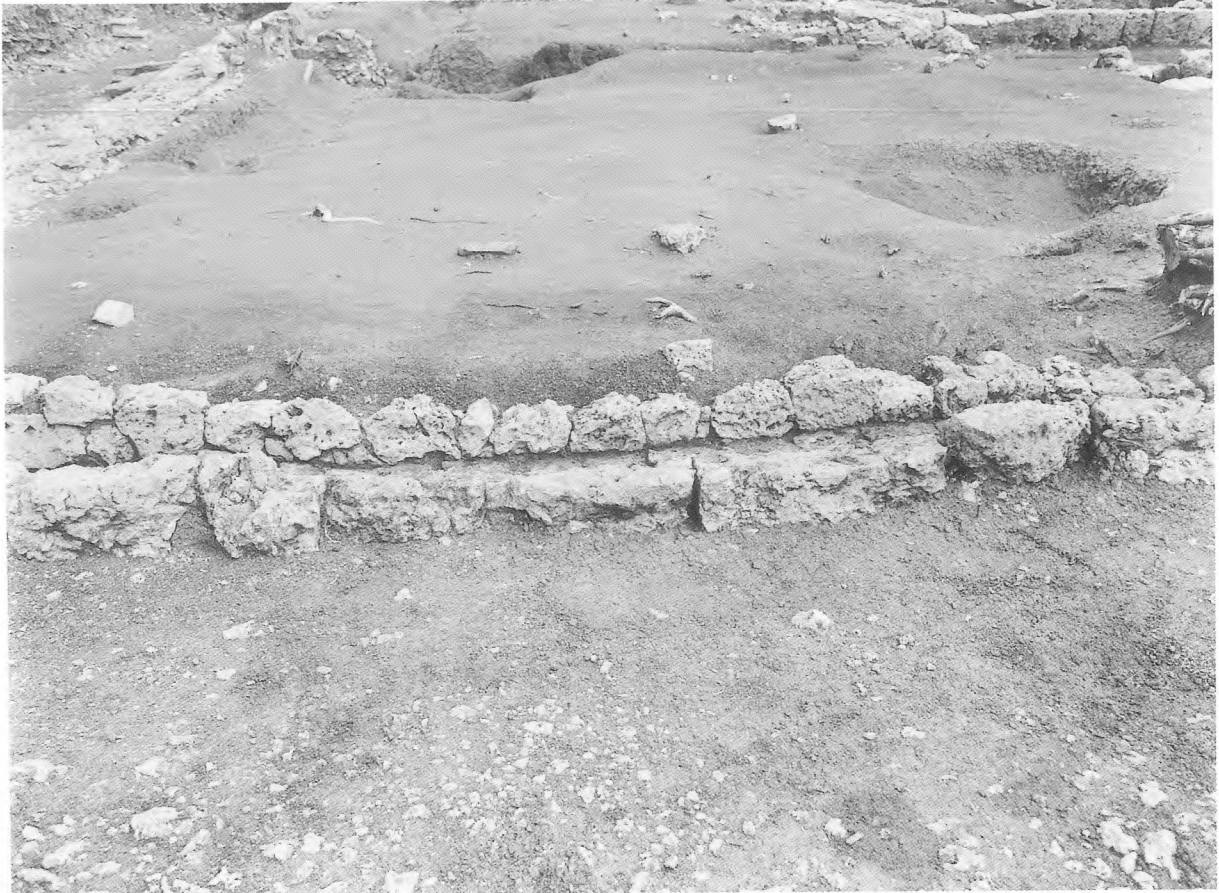
図版19の1 御番所 西側の基壇および1号排水溝（手前は参詣道）

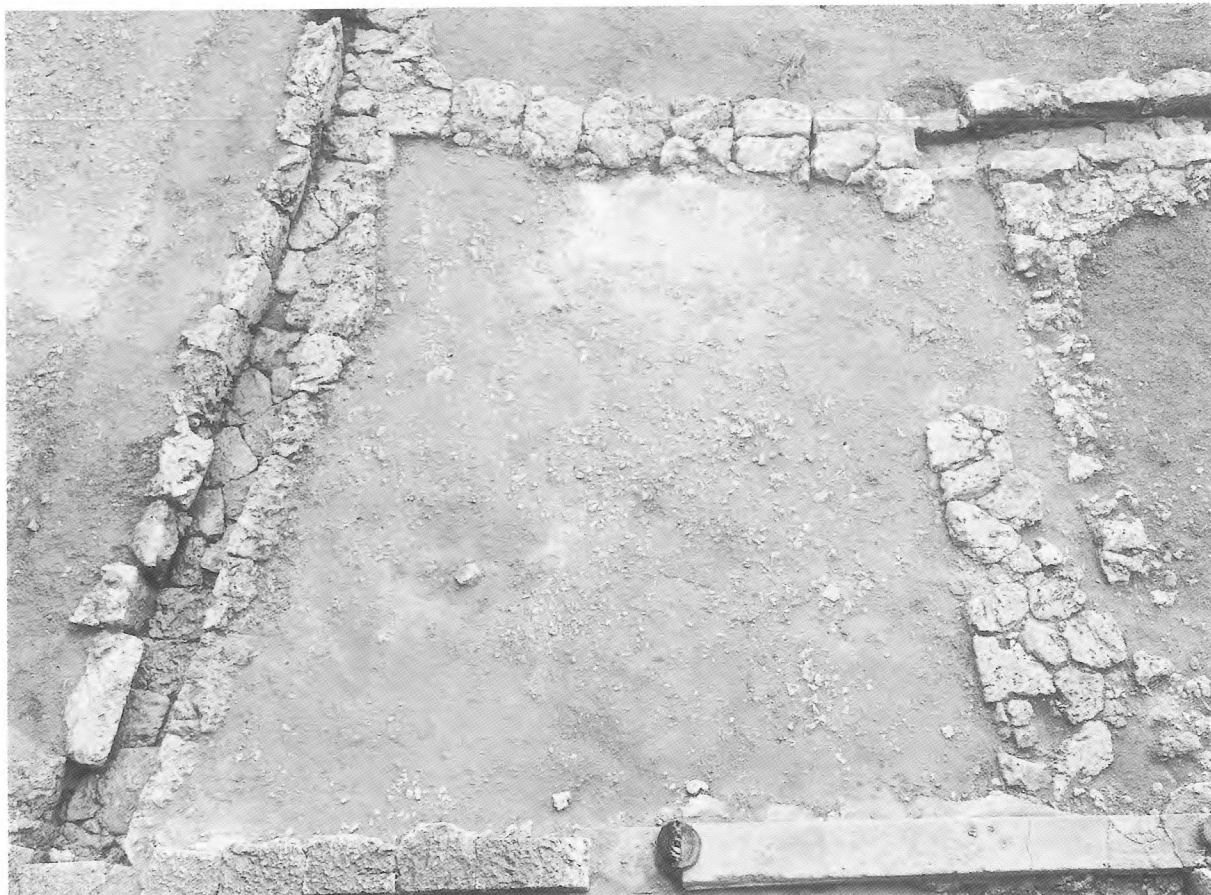
図版21の1 2号排水溝（左側）および3号排水溝（上方）

東の御番所を水上とし、参詣道に沿って繋がっている石組排水溝が確認された。この排水溝は幅三〇cmほどの敷石が設けられた形状で、一部欠

損したもの、破損したものの、倒れているもの等各種各様の状況であった。そ

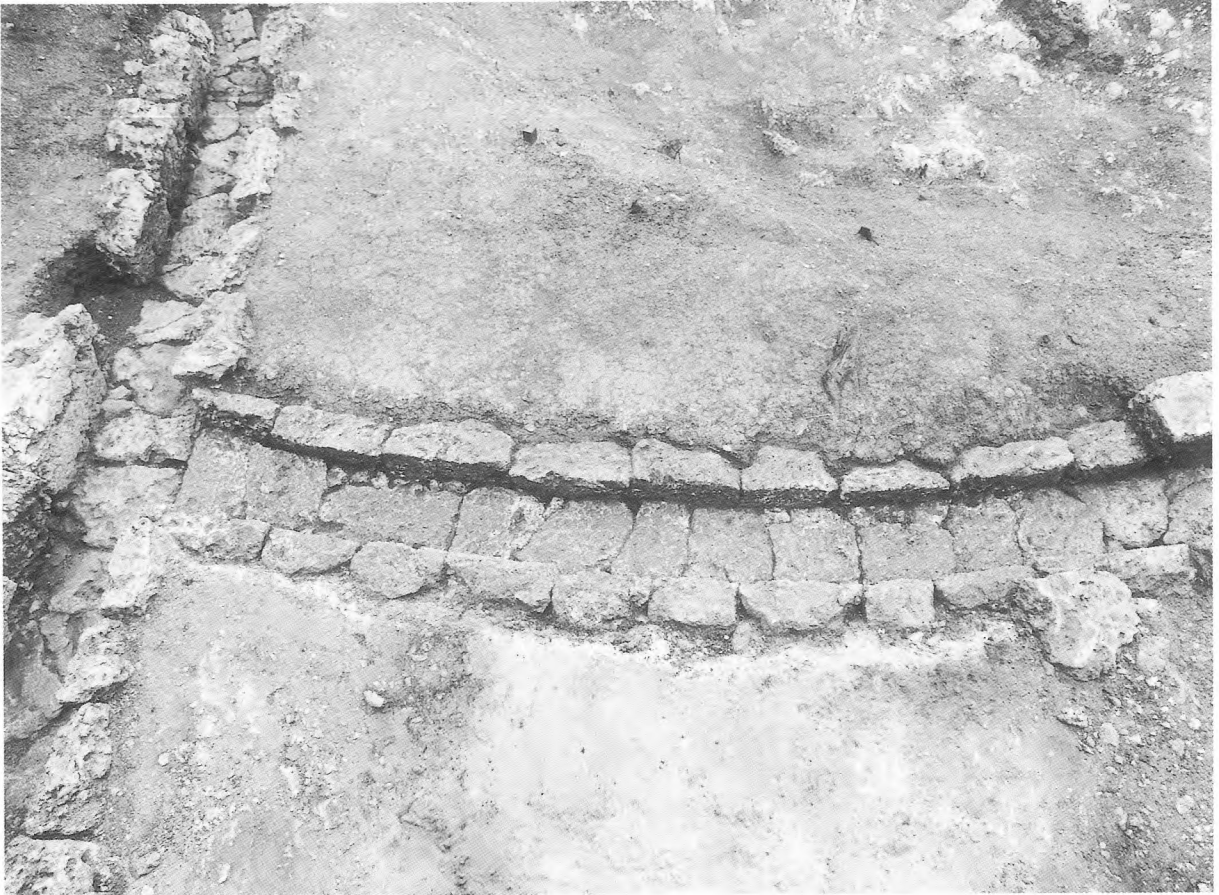
図版22の1 3号排水溝（蓋の除去後）

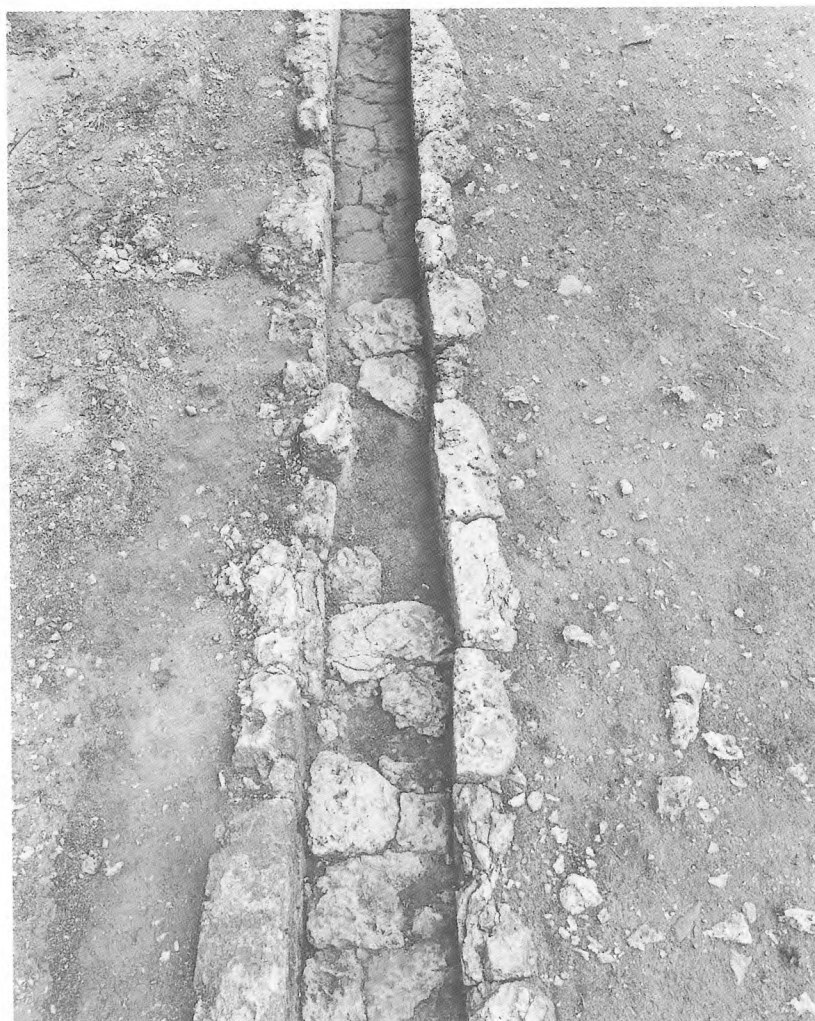
図版23の2
2号排水溝

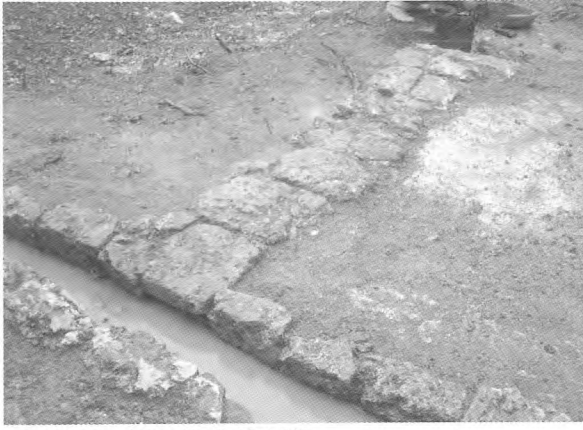
7. 暗渠（西の御番所跡前）

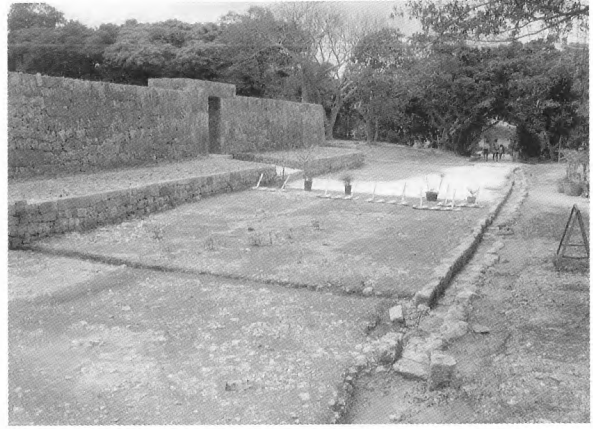
3. 石組排水溝（右手）

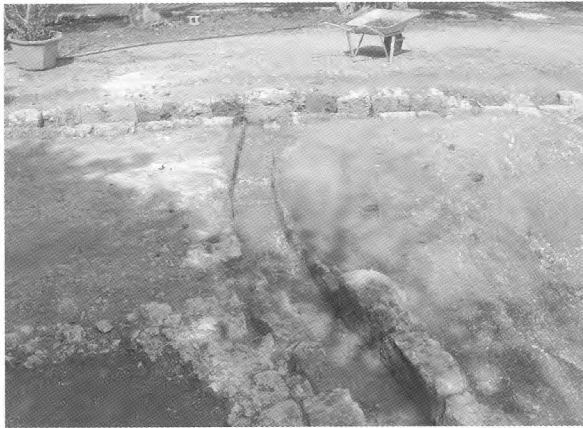
8. 暗渠蓋除去後（西の御番所跡前）

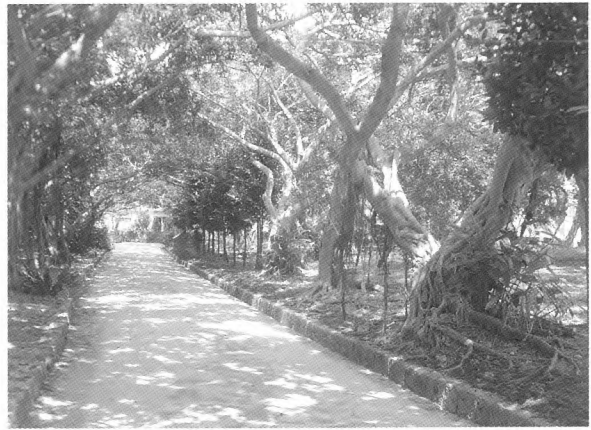
御番所付近までは既に舗装が施されていたが、破損箇所が多く、また雨天時

19. 既設舗装撤去前（西の御番所跡前より西方）
