「毛利家御居間」・「三府御門」保存修理工事及び
「土蔵」・「広間」解体工事報告書

－平成23年度 社会資本整備総合交付金事業 佐伯市歴史資料館(仮称)
建設に伴う既存建築物保存修理・解体工事に関する報告書－

平成27年3月

佐伯市教育委員会

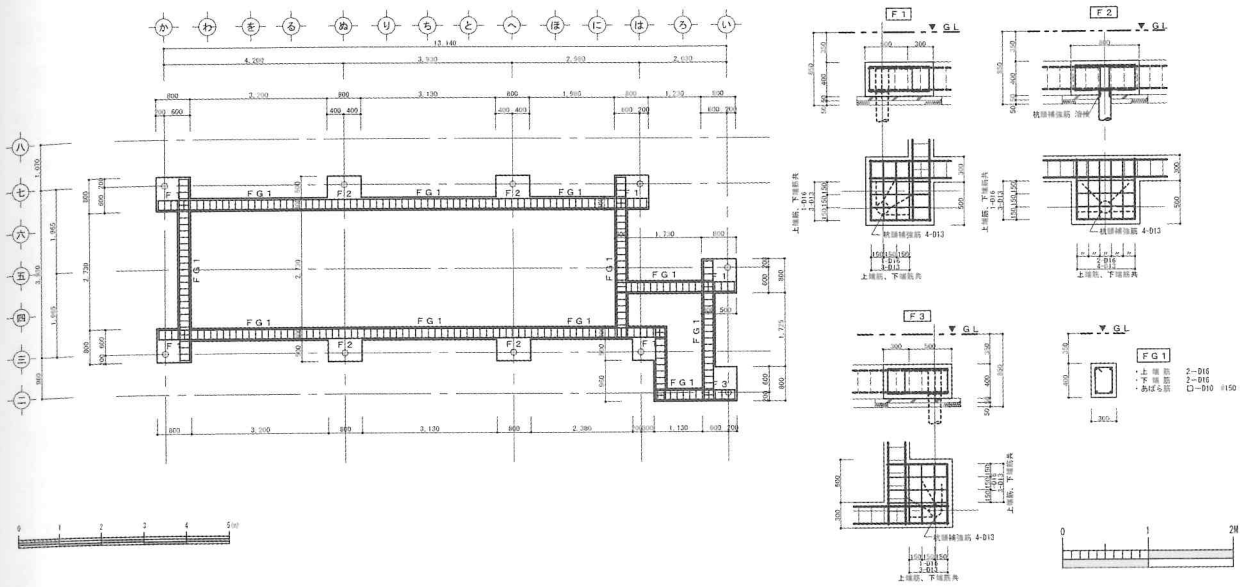
第11図 御居間基礎伏図

地盤調査（ボーリング）の結果、軟弱地盤は深さ4m程ある。杭の選択は、地中土の取り出し破棄がなく、杭打ち機が小型でゴムキャタピラ付の自走式である（建物地盤に負荷・圧力が小さい）鋼管杭とした。杭の様子は下記の通りである。

但し、施工実施時に7カ所で4mを超えることとなり、杭を追加して設置した（杭伏図No.13図・ボーリング柱状図参照）。ボーリング調査したすぐ隣接（約7m）横の杭が実長7.41mであり、一番遠い所は4m長さで良かった。これ程の誤差が出るとは、地中の事は難しい測定であった。

- 一、 軸組・床組・小屋組を残して解体し、地盤状態が軟弱であるため一旦平行移動し、強度補強の鋼管杭を設置・礎石の不陸直し後据え付ける。
- 二、 腐朽木部の取り換え・破損部の補修・不陸・傾斜調整の上組直す。
組み立てに当たっては、できるだけ旧材を再用、補足材は当初の形式技法に倣い作成し、修理年号（平成二十四年度修補）を烙印した。
- 三、 構造耐力上の必要箇所には、仕ロダンパーや木骨を入れ補強、木骨部材には（平成仮設材）を烙印した。

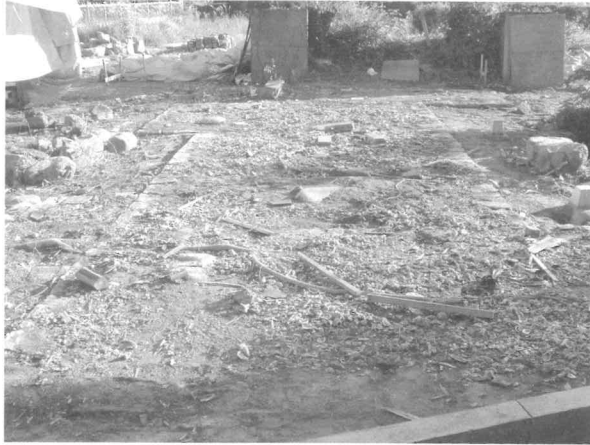
写真7 牡蠣殻検出状況 西から

建物を移動した後、礎石の検出をおこなった。移動後の建物床下には土埃や腐朽した建築部材などが散乱する中、全面に牡蠣殻が敷き詰められていた(写真7)。牡蠣殻が敷き詰められていた理由については、恐らくは地盤からの湿気を防ぐ為の措置であると考えられる。なぜならば、建物が建っている場所は背後に山が迫り出しているため日照時間も短く、すぐ側には庭園の池もある事から、調査中もかなりの湿気を感じる場所であった。建

物自体の床下部分には換気用に無双窓が取り付けられているが、牡蠣殻を敷き詰める事で二重の備えとしたのではないだろうか。この牡蠣殻を敷き詰める方法が、どの時代まで遡れるかは不明である。現在の所、佐伯市で発掘調査を行った屋敷跡などからは、このような事例は報告されていない。この牡蠣殻を取り除くと現状の建物の礎石がはっきりと検出できた(写真8)。礎石は柱礎石と束石、そして、布礎石列(地覆石)が据えられ、礎

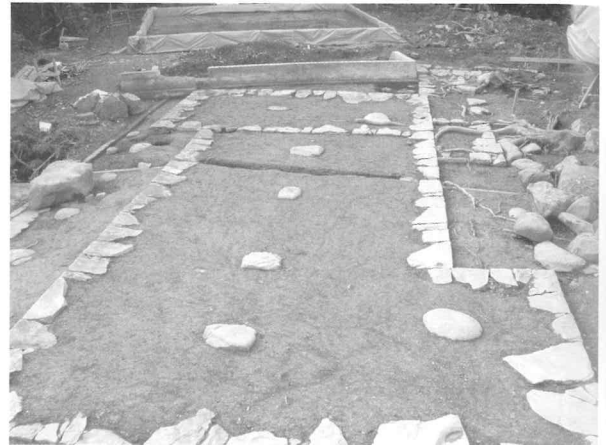
写真8 礎石検出状況 東から

石周りは土間叩きにより隙間なく搗き固められていた。礎石の検出が一通り終了した時点で、周辺へと検出の範囲を広げて作業をおこなったところ、調査区北と東で建物を取り囲むように葛石(雨落葛石)が配石され、北西隅では礎石と円形に縁取りした三和土と土坑、そして、その礎石部分の南側で庭園へと続く通路状の遺構を検出した(第13図トーン部分)。

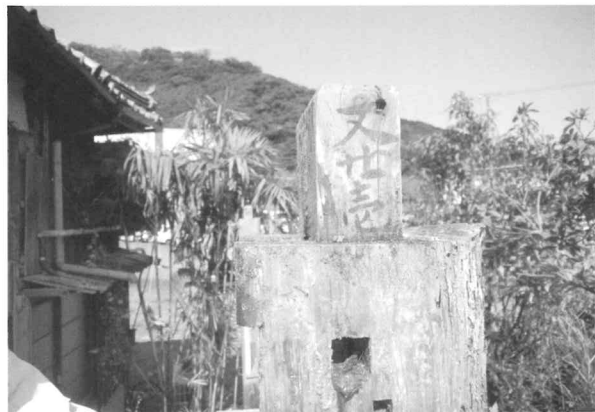
写真18 (いノ一) 柱〔又廿壱〕

の傷みは少なく、北側の東端方向に柱脚の傷みがあったと思われ、突付け継ぎの仕口納め。特に酷く傷みのあったのは渡り廊下部分の柱脚は足固め部分以下は腐朽、断裂などの欠損が見られ、添木束で床組を支えていた。しかし、(い)通りの柱3本は当初材が残存し、土台柄・足固柄・窓敷居・鴨居彫並びに貫穴等の痕跡があった。柱頭は桁に長柄差しであり、その柄から(いノ五)柱は〔又十九〕、(いノ一)柱は〔又廿壱〕の墨書が見られる。(いノ三)柱の柄は長柄が切断されていて、〔貳拾〕の墨書が読めるが、上記の〔又〕の字が欠損していると思われる。つまり(いノ五)から南に向かって〔又十九〕、〔又貳拾〕、〔又廿壱〕と連続していたことが判る。また、(五)通り(い～は)に於いては柱対面に貫穴3本、間渡し穴も残り土塗り真壁の痕跡があり、外壁部には豎羽目板が残り外にバス板ラスモルタル塗り仕上となっていた。豎羽目板の栈木痕もあり、釘跡も4～5cm間隔に打たれていた事がわかる。

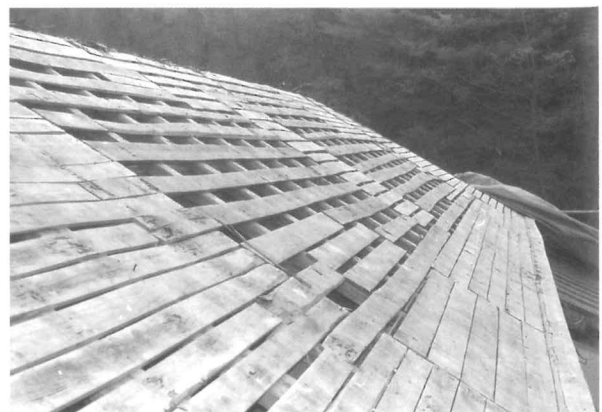
写真23 本建部 野地板「小間返し」

旧来からの棧瓦葺きで、東渡り廊下屋根と北エン西側の屋根がカラー銅板瓦棒葺きに葺かれていた。瓦屋根による破損等は見当たらないが、南東部の渡り廊下と南エンの谷樋附近に雨漏れが確認され、破風板、タルキ先、裏甲、茅負に腐朽、また北側下屋部も同部位に腐朽が見られる。本建部の野地板にオガ引の痕跡と帯ノコの痕跡が部分的に見られる。本来の野地板止め付は小間返しであるが、帯ノコ部分はベタ張りに近い張り方と、旧タルキ横に添えタルキがあり、瓦の葺き替えが行なわれたことが窺える。

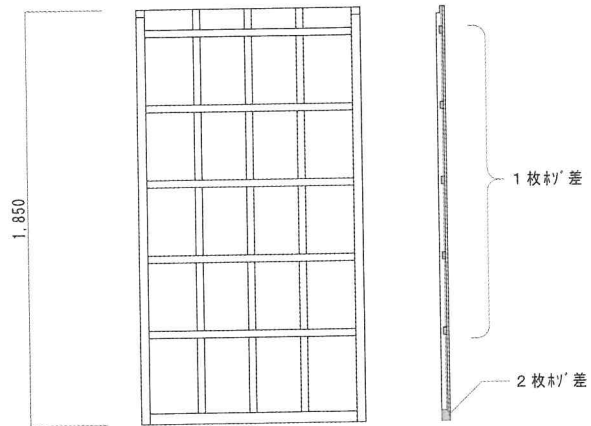
第17図 雨戸図

当初から残存すると思える建具は御居間床脇の天・地袋と次の間床脇地袋の建具程度であろう。残存している戸袋は南エンと北側次の間窓外と、北エン、御化粧間入口外の3ヶ所のみである。ここには雨戸が収納されているのだが、南エン・北エン共に組子硝子戸が建てられ雨戸は欠失していた。また、渡り廊下部と次の間の腰窓も硝子格子窓である。ここに付いていた戸袋内に雨戸2枚が残存していた。これらの硝子戸類は後補の建具である（昭和50年か平成5年に作られたものであろう）。北エン雨戸上のランマ部に嵌込み障子が内蔵され、南エンランマの障子と同じデザインである。また、御化粧間の硝子障子は腰窓であるが、雨戸敷居は南エンの敷居と同じ高さに約3m残

次の間北の窓は室の障子に合わせた和紙貼り障子とし、また渡り廊下も同じとした。この（い）通りには（いノ五）柱に雨戸当りの痕跡が見られ、雨戸敷居が取り付く溝彫痕が各柱にある。戸袋の位置は（いノ一）柱より以南に付いていたと思うが建物は（一）通りまでであり、（い）通りの（一～二）間に戸袋を設置し、雨戸を設えた。最終雨戸に上げ猿で施錠した。また同じ渡り廊下の（は）通り側も（一～二）間に戸袋の痕跡があり、（一）より南に雨戸が繰り出されたと予測されるが、窓が無いので戸袋も設置しなかった。他の障子や襖は紙貼り。欠損部は残存建具に倣い修理した。

※渡り廊下東外部に出た雨戸痕跡により戸袋と雨戸を整備した。

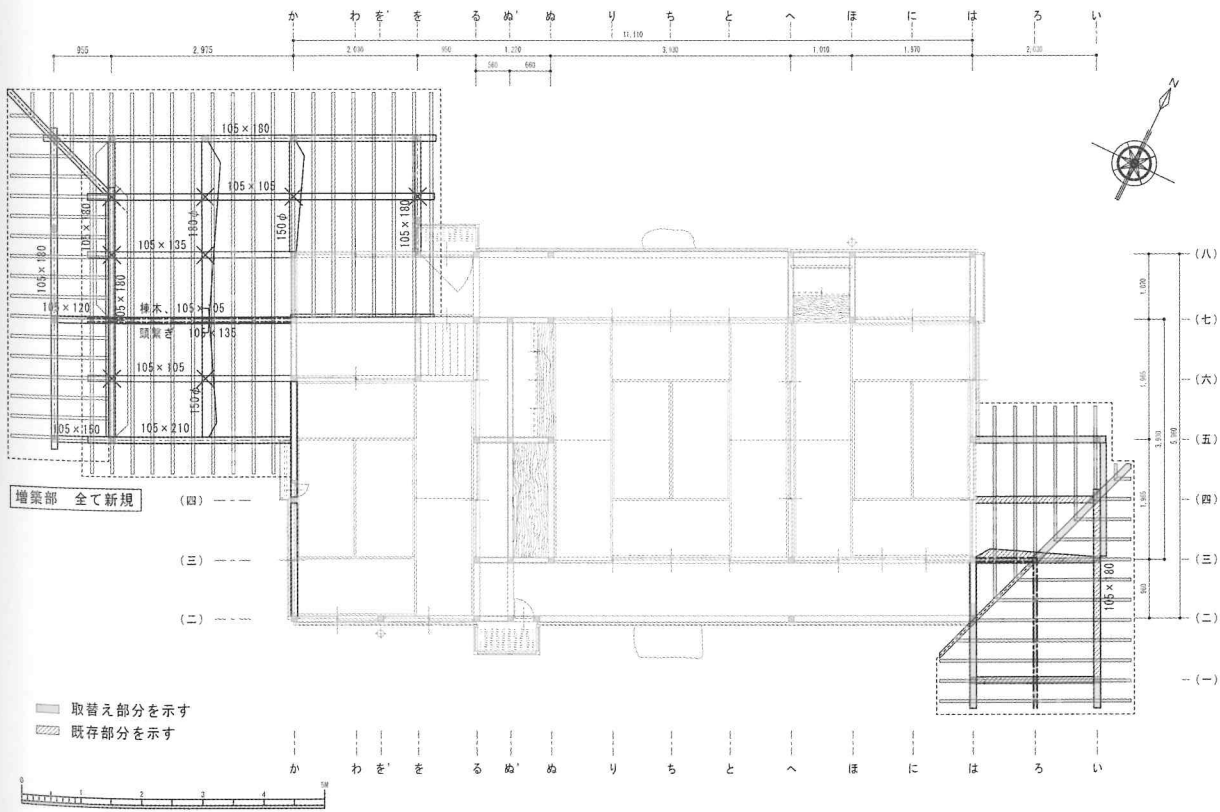
第24図 御居間小屋組取替図

本建部の小屋組の改変は見られない。但し広間接続により「御化粧間」を斜めに間仕切った事により(かノ六)柱が天井上で切断されているが桁・梁で屋根荷重を受けて、広間の柱にて支えている。又、渡り廊下部の小屋は後背部が片流れに改変されていたが、幸い桁・梁類は当初材が残り、当初の組み方を読み取ることが出来た。(い)通り(一～四)までは二段桁で上段桁が(四)通り(い～は)に廻り(いノ四)組手に隅木欠きの痕跡が現れ、下段の桁と同じ高さに(五)通り(い～は)に桁を廻している。この上に上段桁と同じ高さの梁があるも壁部はバス板張りラスモルタル塗りのみであり、明かに後補(平成5年)の仕事である。よって、寄棟型に納め(五)通りは半間の葺き下ろしの小屋組・屋根であった事が判る。この渡り廊下の屋根はカラー鋼板瓦棒葺きに変えられていた。本建部の屋根は一重垂木に納められ、野地板は杉で、佐伯地方では常識の「小間返し」に釘打ちする。この部の板は「オガ引き」であるも、ベタ張りの野地がある。この部の板は「帯ノコ」引きであり、垂木の腐朽も見られる。下屋部は化粧垂木、野垂木と組まれる二重垂木組工法で

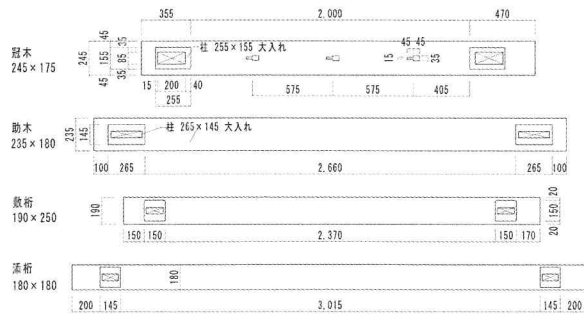
第32図 冠木及び敷桁痕跡

まず、不自然な助木と添木を冠木・敷桁より離

す。その結果、下記のような痕跡が冠木及び敷き桁下端より現れる。

冠木より上部の木組は当初に変更なく生まれ、主屋根は野垂木、野地板の後補材は明らかであり、屋根替えがある。また主門支柱の柱間が狭まり、脇門の幅が広がるため脇屋根材は全て新調され
