**佐伯市指定有形文化財**

**旧坂本家住宅保存修理工事報告書**

平成16年3月

佐伯市教育委員会

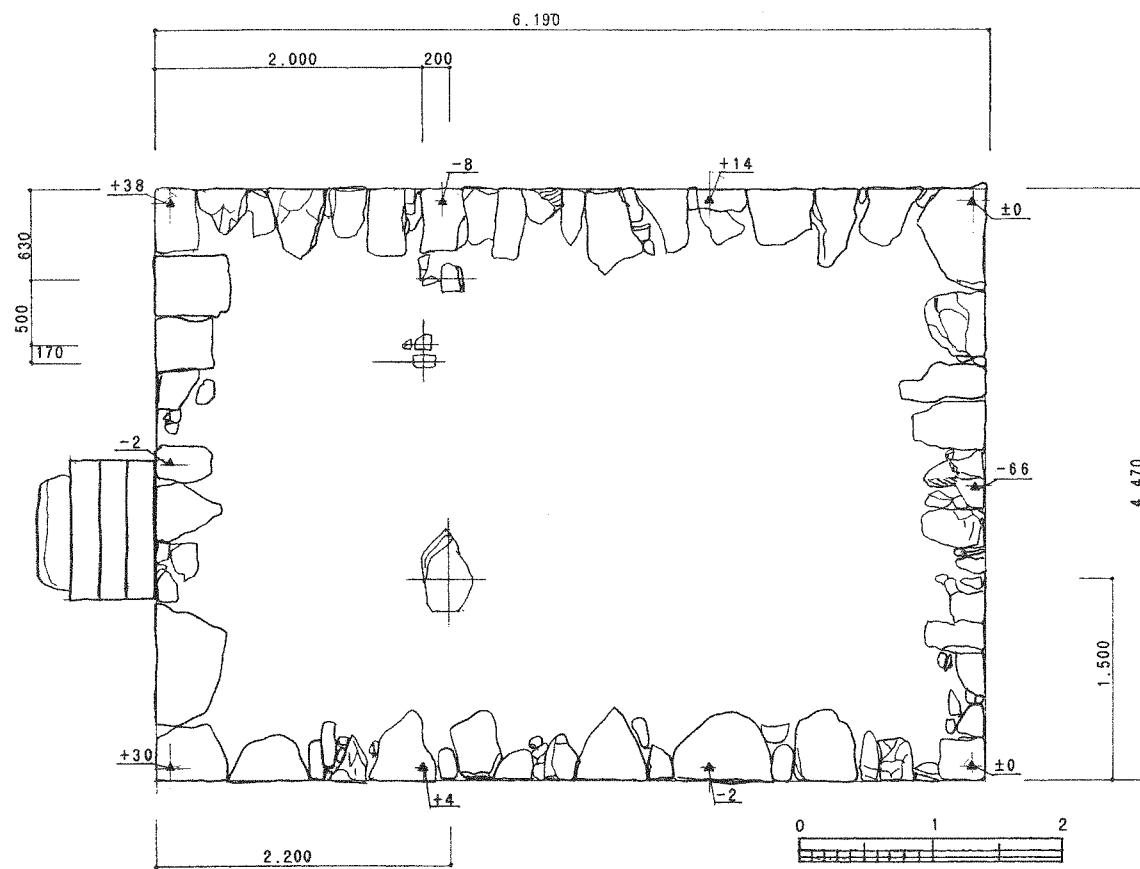
図26 土蔵修理前礎石伏図

柱脚部や床下部に著しい腐朽が目立ち、2階床梁のレベルが出入口南側方向へ大きく沈下し最大15cmであった。傾斜も全体の柱が山側の北東方向へ傾いていた。屋根よりの漏水はなかったが、過去の雨漏れにより小屋梁は落下寸前であり、外壁の土塗大壁も漆喰剥落や亀裂や一部は壁面に穴が空きブルーシートの応急処置のある所もあり、倒壊寸前の状態であった。
