平成16年 3 月
佐伯市指定有形文化財

旧坂本家住宅保存修理工事報告書

編 集 財団法人 文化財建造物保存技術協会
〒113-0033
東京都文京区本郷1-28-10
本郷 TK ビル内
TEL03 (5800) 3391(代)

発 行 佐伯市教育委員会
印 刷 佐伯印刷株式会社

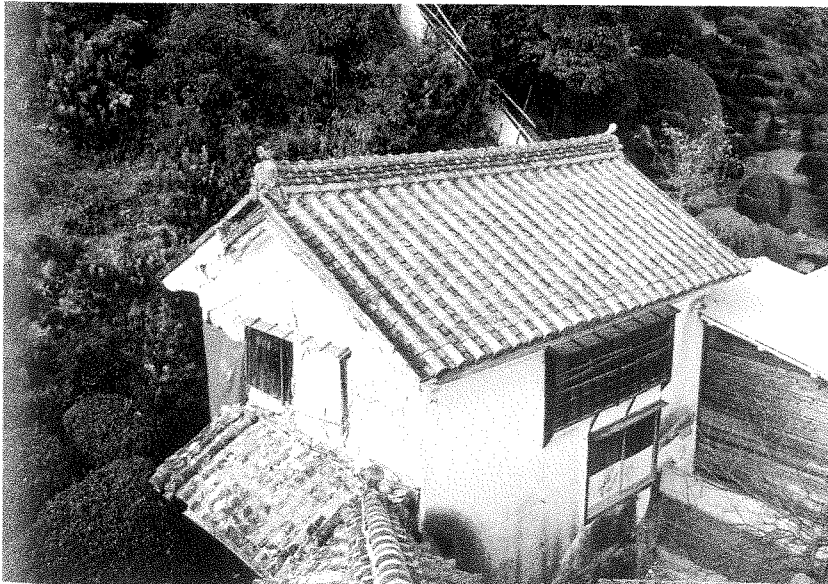
122 修理前 土蔵
側面（東）外観

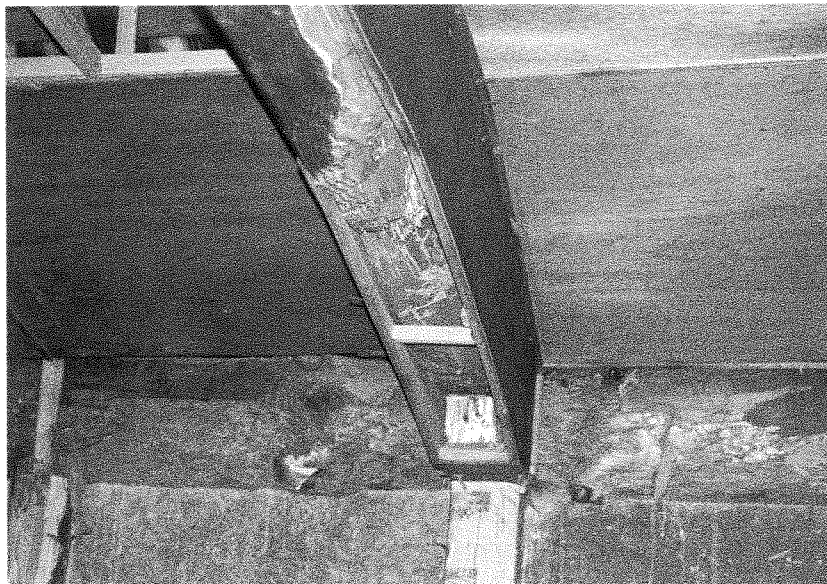
125 修理前 土蔵
内部
二階西、南面を見る

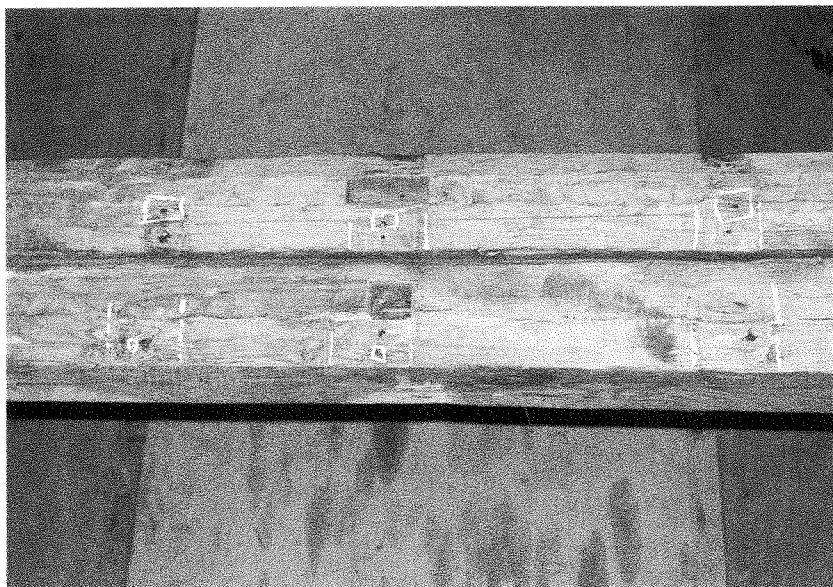
135 技法資料
柱番付
柱脚貫に「壺」が記入

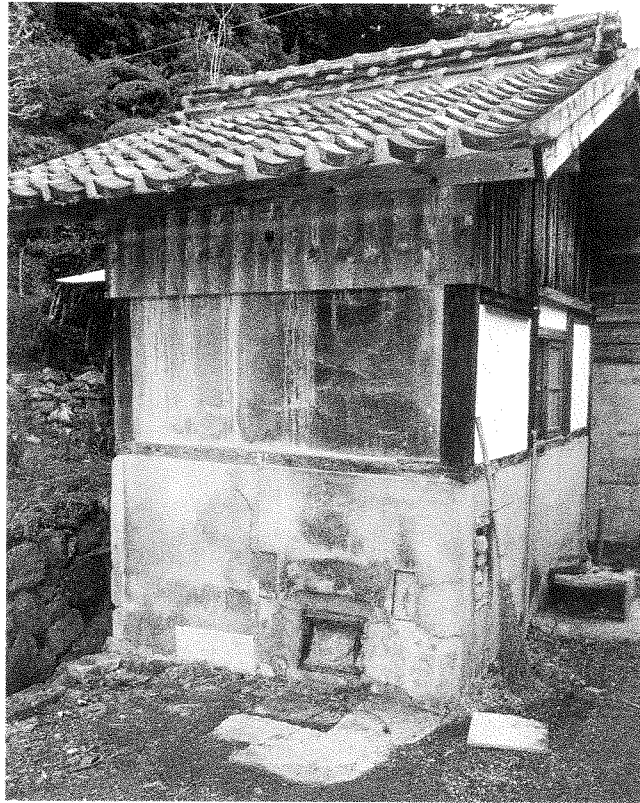
139 修理前 風呂場棟 外 観
