特別史跡

# 一乗谷朝倉氏遺跡46

平成27年度環境整備事業概報

福井県教育庁埋蔵文化財調査センター

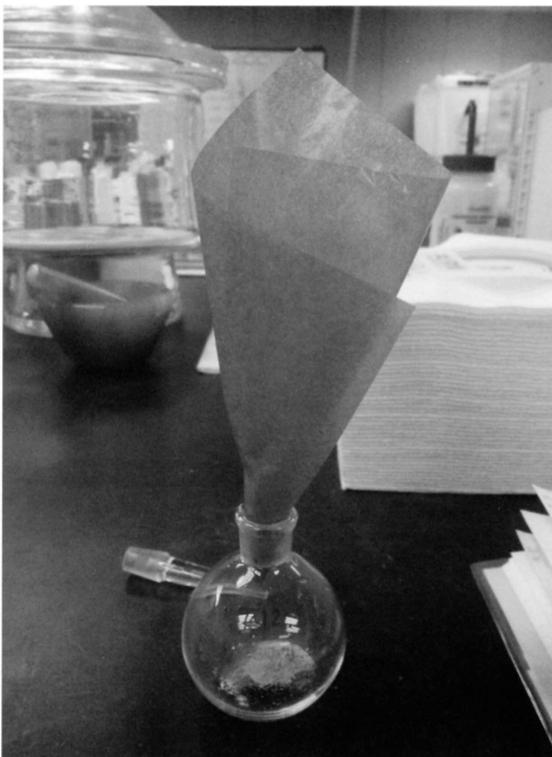
含水率の測定 2

緊急接着を実施するにあたり、剥離片の強化処置の有無を判断する必要性がWGにて指摘されていた。そこで、強化処置の必要性の有無を判断する基準値の決定を目的に、非破壊の方法で体積あたりの含水率の測定を行った。なお、含水率の測定は、奈良文化財研究所の指導のもと、当センター職員が奈良文化財研究所にて実施した。測定対象は緊急接着を予定していた石製遺構の剥離片とし、測定対象の岩種と重量は表3のとおりである。なお、枝番を付けた剥離片は、一つの剥離箇所において採集した複数の剥離片を指す。

含水率の測定にあたり、まず恒温器（ESPEC社製）の105℃の設定環境にて、24時間乾燥させ、乾燥重量を求めた<sup>(2)</sup>。次に含水重量を求めるため、真空状態で24時間、蒸留水を剥離片に含水させた。続いて電子上皿天秤（METTLER TOLEDO社製）を用いて含水重量を求め、含水重量から見かけの体積ならびに密度、重量あたりの含水率を算出した。続いて水の密度を0.997490 g/cm<sup>3</sup>（水温23℃）とし、体積あたりの含水率を求めた。

表3のとおり、仮550を除けば含水率はいずれも高い数値を示した。緊急接着は石上面の剥離片を対象としており、接着後に重力などの外力の影響が低いことから、含水率10%以上を基準として強化処置の有無を決定した。以上のことから、表3のとおり、仮550を除く剥離片には強化処置が必要であると判断された。

強化処置後の剥離片については、再度、含水率の測定を行い、含水率が10%未満になっていることを確認のうえ、緊急接着を実施することとした。強化処置方法などの詳細は、次項の「緊急接着」に記載する。
