史跡福山城  
史跡松前藩主松前家墓所

1984  
北海道松前町教育委員会

## **—昭和58年度修理報告—**

# 史跡松前藩主松前家墓所修理工事報告

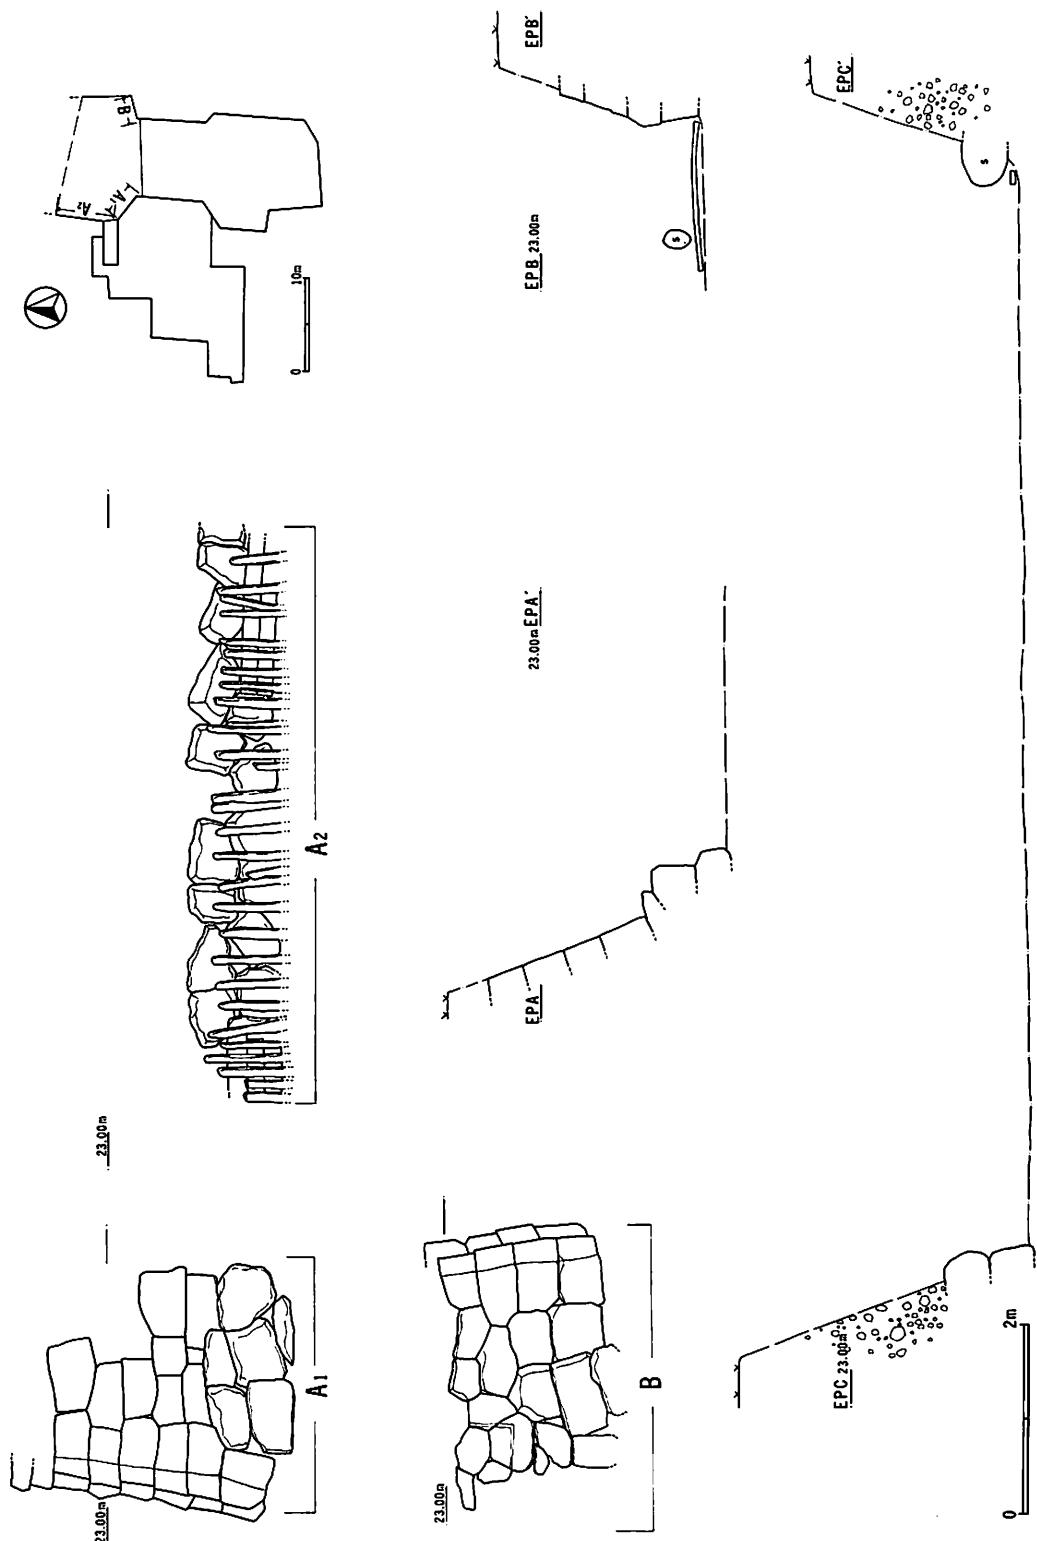
第5図 内堀石垣、正面および断面図

現存する内堀南側の石垣との関連および内堀に掛っていた橋に伴う橋受台部分（袖）の確認に主眼をおいた。橋受台部分にあたる部分を除き、地表より $0.40\text{m}$ で上部を確認、最下部までは $3.10\text{m}$ を測る。石垣は縦7段積みで、断面は下位2段が約 $74^\circ$ 、上位が約 $67^\circ$ の勾配で石垣が積み上げられており、下位2段の石垣が上位のものに比べ内堀内部に張り出す整形粗雑な築様である。

（第5図）石垣石の大きさは上位のものが長さ：45～70、幅：35～50、奥行：50～60cm程のものであり、それに比べて下位2段のものは長さ：80、幅：50cm前後のものであり、上位のものに比

べ下位 2 段のものが幾分大きめである。又、上位の石垣に比べ下位のものは石垣石の角がとれて丸みをおびている。そのため上位の石垣は隙間もなく整然と積み重ねられている（切込はぎ）のに対し下位のものは粗雑（打込はぎ）の感が強い。袖にあたる部分の石垣は幅約 0.6m の範囲で崩落又は抜き取られたものと思われ検出されなかった。これはちょうど石垣縦 1 列分にあたる。

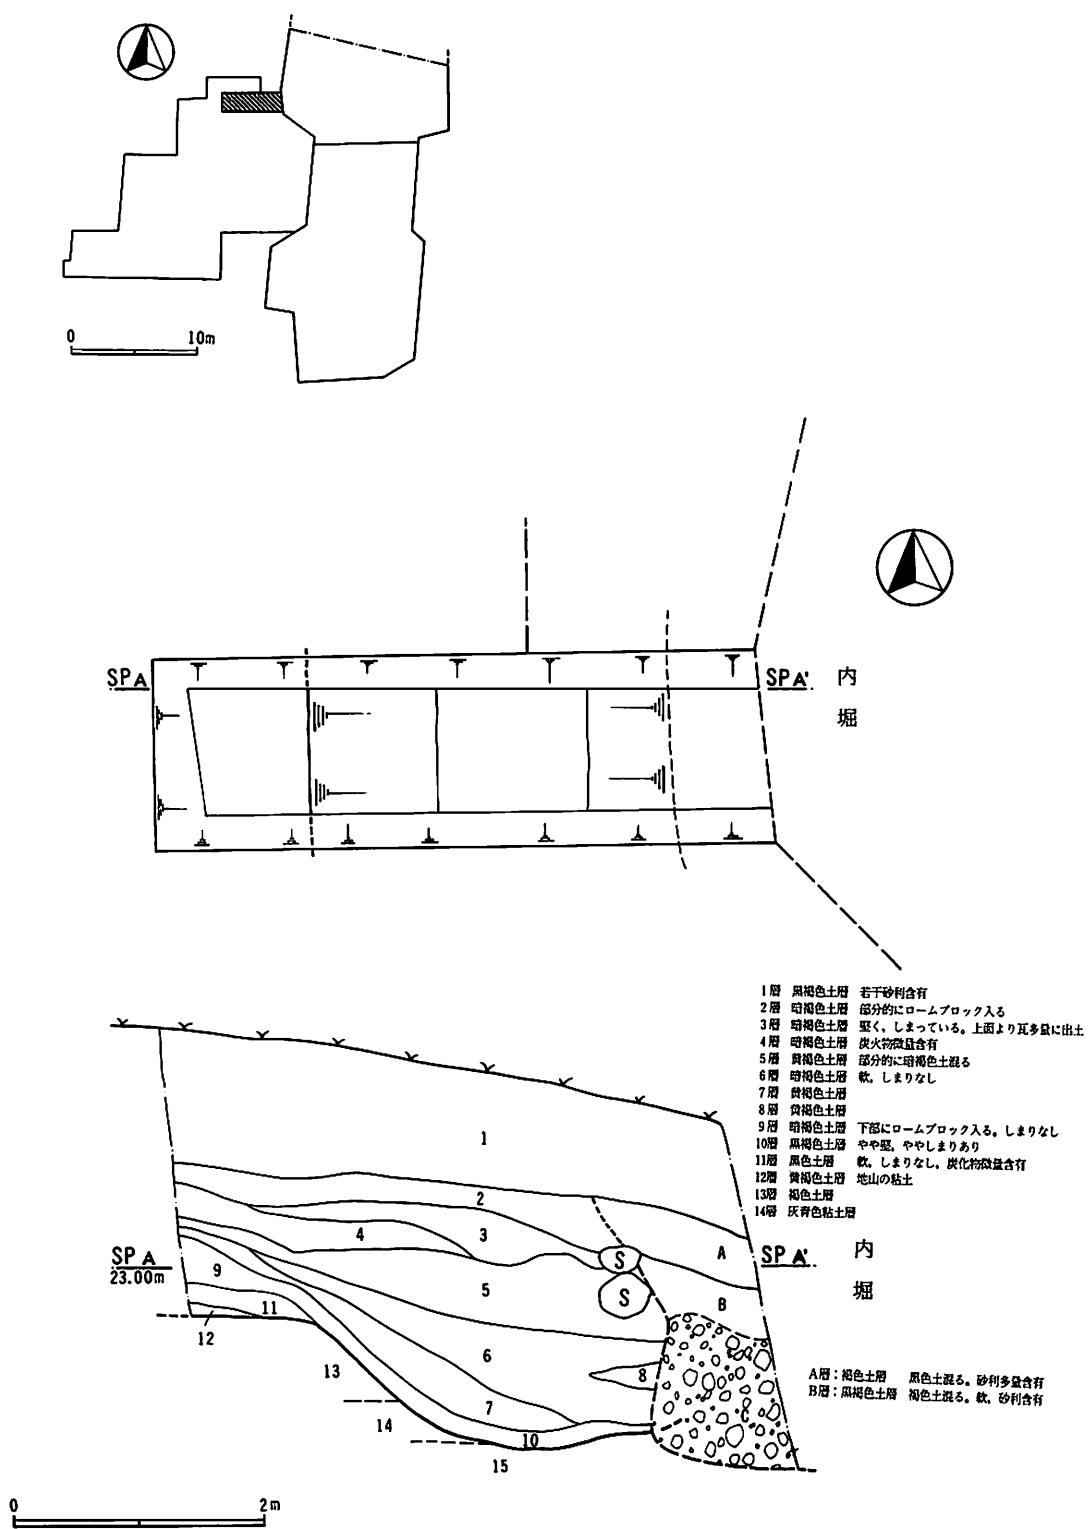
第6図 空 墓

空壕は福山城内堀構築時に東側を破壊されており、現時点では長さおよび幅については不明である。深さについては約1.5mと推定されるが、トレンチの土層を観察した限りでは空壕構築時の排土と思われるものは確認できず、空壕が段差を有してさらに西側に延びる可能性も多分に考えられるため、本年度の調査においては単に空壕の存続を知り得たことのみ重視し、次年度以降の調査に期待し、空壕の全貌が明らかになった時点で詳細等について検討したいと考える次第である。

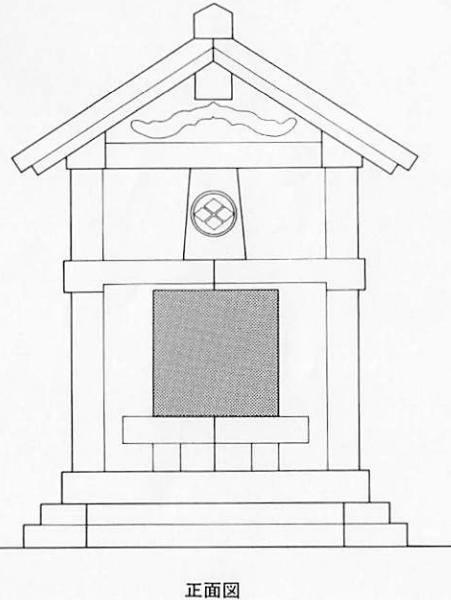
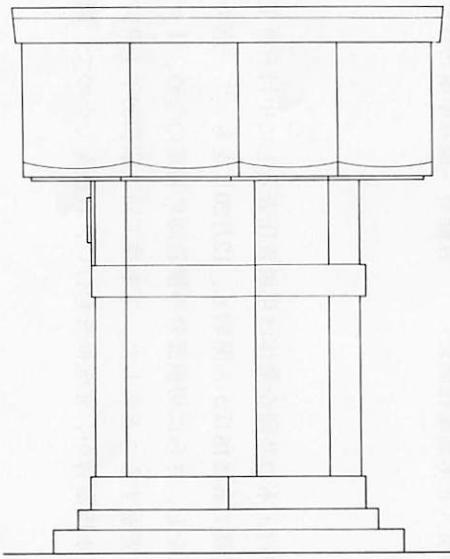
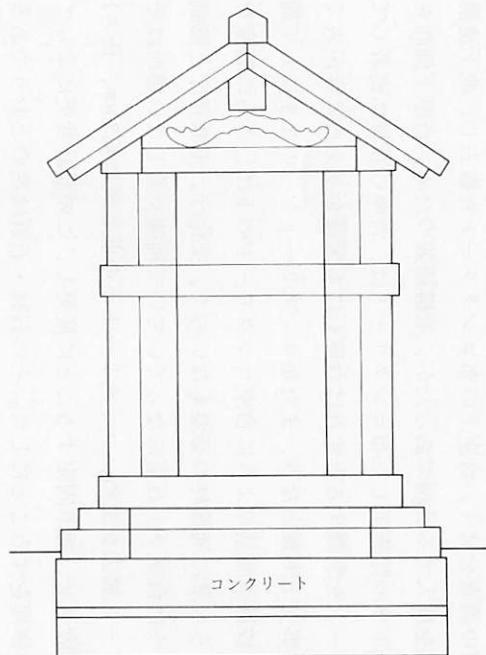
第3図 第13世道廣墓実測図

これら地震被害のうち、集中的破壊を受けたのは松前家墓所である。この墓所内には活断層が走り、同じ墓域内においても地震走路の強烈な個所は地割れが所見され、その強く走った処の石室形墓碑は崩壊したり、石室に隙間を生ずる等の被害を受け、被害調査の結果、石室形墓碑の全壊は8世氏廣墓1基、大破は15世良廣、13世道廣、14世章廣、17世崇廣の4基、小破は14基で、25基の石室形墓碑の総てが被害を受け、そのほか位牌形墓碑（卒塔婆形）、五輪塔形墓碑、宝篋印塔、角石塔婆など31基の倒壊、横転等の被害を受け、さらに石垣崩落2個所、石灯籠1対全壊等の被害で、その被害総額は5,000万円以上に上るものと推定された。

石室修理の順序は石室本体の解体、内部五輪塔を除去した上で、台座及びその下にある布コンクリートの剥離作業をする。台座下の地下に埋葬されていると考えられる石棺、あるいは木棺には一切手を加えず、台座四隅に花崗岩を埋め込み、台座及び石室の重力をこれに受けて、石室建物を安定させ、台座と棺の間及び側面を漆喰（石灰）、粘土で搾固めた二和土仕上げとすることにした。
