# 西楽寺不動明王修復報告書

2009年

古美術修理 すぎもと  
静岡県袋井市教育委員会

- 1 本書は西楽寺（静岡県袋井市春岡 384 番地）所蔵の、不動明王像修復報告書である。
- 2 本修復業務は、宗教法人西楽寺（代表役員 丸山照範）から依頼を受けた、古美術修理すぎもと（代表 杉本圭祐・奈良県奈良市高畑町 1368）が行った。
- 3 修復費用の全額は、宗教法人西楽寺が負担した。
- 4 本書の内容は、平成 18 年 6 月 5 日から 12 月 26 日に実施した修復業務の過程で得られた所見を記したもので、杉本圭祐との協議を経た内容を、杉本和江が主担して編集を行った。
- 5 本書の製作費は、袋井市が負担した。
- 6 表紙及び本文中の巻頭図版 1・写真 3（1 頁）の写真は、財団法人元興寺文化財研究所情報管理室の大久保 治氏によるものである。
- 7 本書の作成にあたり以下の方々からご協力、ご助言いただいた。記して感謝申し上げます。（敬称略・順不同）

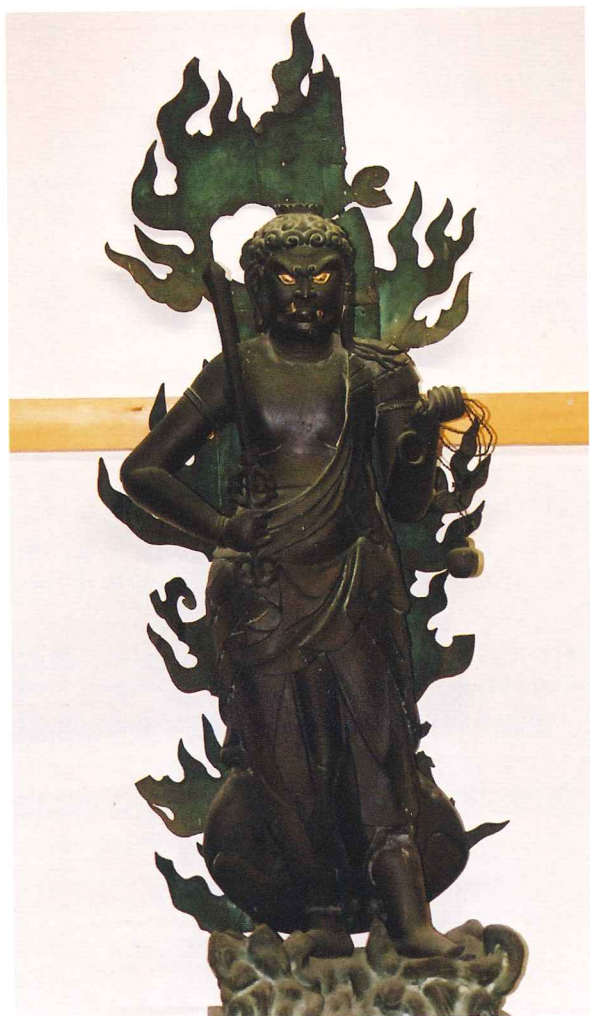
写真2 修復前

静岡県袋井市西楽寺所蔵の銅造不動明王像(以下本像)<sup>註1</sup>は、像高 129 cm、台座を含めると 145.5 cm となる、大型の鑄造像であり、台座銘により製作年代(宝永7年)も製作者(常味<sup>註2</sup>)も明らかであるなど、歴史的にも貴重な作品である。本像の両脚部は、脚部の上下をホゾ組み<sup>註3</sup>によって結合されていた。しかし、時期は不明であるが、ホゾが外れたばかりでなくホゾ自体も折損してしまっていた。近年は牽引などによってかろうじて立っている状態で、しかも当地域は地震の不安の大きい地域でもあり、早急な修復が望まれた。

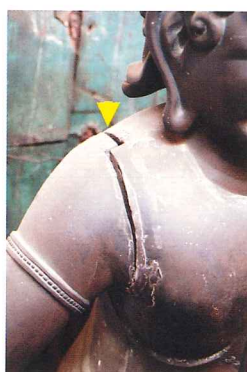
写真2 右肩接合部

右腕は腕本体に鋳出したホゾを体軀のホゾ孔に落とし込み、右腕と体軀との間に生じた隙間には、ハンダ<sup>註2</sup>が充填されていた。また、ハンダの充填は腕回り全周に及んでおり、一部体軀本体も被っていた。ハンダの表面には黒色物質があり、本体とは異なった色調で、ハンダの劣化層・彩色・汚れなどと思われた。

腕をはずした段階では、まだハンダは「後補」と推定していたが、後に体軀内を観察した結果、鋳造欠陥をハンダで充填していることが判明した（第Ⅸ章 ハンダ 参照）。

当該期の銅造像の腕は、蟻ホゾ留であるとの見かたから、当初ははずれる状態のままで修復を完了する意見もあった。しかし、既に隙間が生じていること、腕の重さや取り付け方によって、像の前身ごろと後身ごろ<sup>註1</sup>が引き剥がされる原因になりかねないこと、何よりも当地の地理的条件（地震等）により、落下が懸念されたため、右腕は固定することにした。

この事から、ハンダは当初材と考え、体軀と腕の接合面などにあって、新たな接合に不都合なハンダは除いたが、基本的にはハンダ全てを除去せず、劣化している表面だけを削り落とした。その後は、現在では遺失して痕跡のみとどめている部分も含めて、当初はハンダを盛り付けていたと考えられる範囲に限って、顔料を混ぜたエポキシ樹脂を盛り付けた。最終的には形態的な整合性を損なわないよう整えて、アクリルウレタン塗料に顔料を混ぜ補彩した。

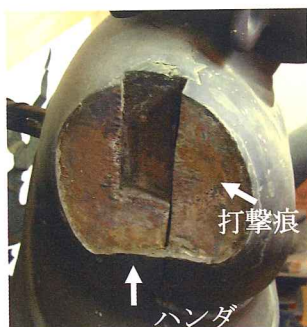
写真7 右肩ホゾ孔  
(体躯)

現状のホゾ孔の大きさは、体軀外から測った内法で縦 85 mm、横 35~40 mm、体軀内の外法で横 45 mm、縦 70 mm 程度。体軀外のホゾ孔周辺には、腕のホゾ周辺同様の打撃痕が認められた。前後身ごろを合わせる接合線は、ホゾ孔の胸側壁から体側まで連続している。

しかし、実際にはホゾ孔胸側壁は存在せず、前身ごろに属する半月形の腕の取り付け部分断面だけが見えている。そのため、胸側壁に当たる部分には 1 cm 弱の隙間が生じている。これと言って補填された形跡はなく、この状態が完成した状態であつたと推定された。

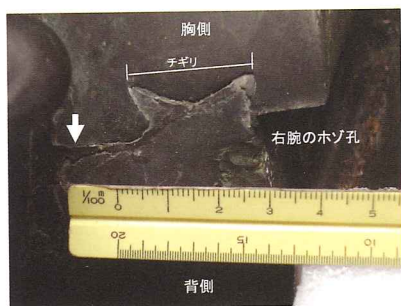
写真9 右肩頂部 チギリ

右肩頂部には、写真9白矢印で示すように、肩の接合線が見える。接合線上には、チギリが設けられており、接合によって生じる隙間や段差にはハンダが充填されていた。チギリの形は外面では前身ごろにのみ、他の位置(左肩・左右体側部)に設けられたと同様のM字型の切り込みがある。しかし後身ごろにはM字形は見られず、しかも、胴部に見られるような、チギリ周辺の鋳境は見えない。後身ごろの肩から背中にかけてチギリの鋳掛けに関わると推定される範囲も精査したが、外面から見る限りなんらの鋳境も認められなかった(写真10)。また、後身ごろのチギリの位置は、もろにホゾ孔にかかっているが、写真11矢印で示したホゾ孔首側壁の上部にも、鋳境

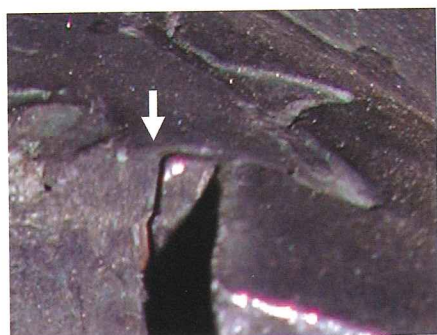
写真11 右肩ホゾ孔側から

は見あたらない。チギリを鋳掛けしたならば、その側面に当たる同部分には、後身ごろに上乗せになる鋳掛けの痕跡が断面として確認できると考えた。しかし、実際にはそうした痕跡を確認するどころか、前身ごろに納まるM字部分は後身ごろと一体化しているようにすら見えた。そこで左肩と比較してみると、左肩頂部には外面から見るかぎり、体側部同様のチギリが見られ、明らかな▶▶のような形とはいえないが、鋳境を観察することができた(写真12)(第Ⅱ章4 左腕とその取り付け状態 参照)。

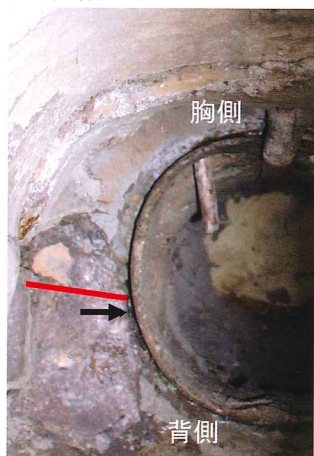
写真 13 体軀内  
右肩拡大

一方、左右肩部を体躯内から観察すると、肩から背側にかけて、かなり広範囲に鋳掛けの痕跡が見られた。(写真13・14) 鋳掛け全体の様子は、左のホゾ孔では撮影条件が悪く、十分に確認できなかった部分もあるが、左右でよく似ている。ともに、湯(溶けた金属の事。以下特に断らない限り、この意味で使用する)が体躯内面に添って流れ固まった状態が認められる。

一方、左右でいくつかの違いもあった。特徴的なのは、左側では少なくとも現在上層に見える鑄掛け(以下、上層と称す)の湯は、明らかにさし首側から体軀内部に向かって注がれた可能性が高いと考えられる。右側ではどの方向から、どんな方向へ注がれたかを推測することはできなかった。写真 13 の黒矢印で示したように、右肩ではわかりにくい、ぎりぎりのところで鑄掛けがとまっているように見え、さし首の根元とは接触しておらず、鑄掛けの段階では首は差し込まれていなかったと推定される。左側では写真 14・16 の黒矢印で示した部分には鑄物砂があり、その下の様子はわからないが、上層の流れが首側からとすれば、左側でも首は差し込まれていなかったと考えるのが妥当だろう(第II章5 左肩の状態 参照)。また、背側の左側では上

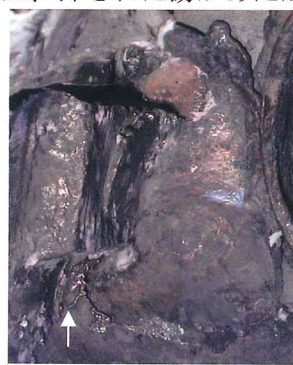
写真 18 体軀内  
右肩鑄掛け部分区  
クリーニング後

層は流れたそのままのように見えるが、右側では流し込んだ湯を上から押さえたかのような軽い凹面が見える。写真 18 白矢印では、押された湯があたかも漏れ出したような様子が見て取れる。

(写真 18 中央部でハンダらしき銀白色の物質が見えるが、型取りの時の錫箔が除去しきれずに残っているものと思われる。)

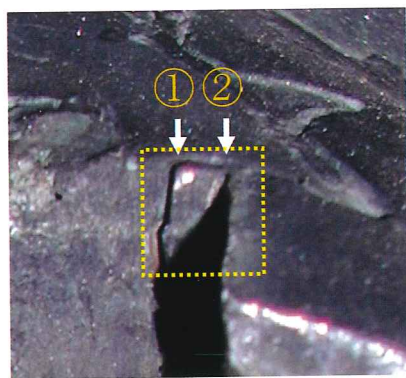
写真 21 右肩ホゾ孔上部拡大  
(体軀側)

ホゾ孔部分の接合線に関し、前身ごろで写真 21・22 矢印①で示した部分に接合線が認められるが、ホゾ孔の範囲は接合線より若干胸側に、写真 21・22 矢印②の位置まで広がっていた。さらに精査すると、ホゾ孔

しかも、この時見える断面はチギリの断面ではなく、前身ごろ肩部の一部と思われた（写真 21・22 黄線で囲む部分中央部 以下この部分をさす場合には囲み内と称す）。写真 21 の囲み内を、角度を変えて拡大した写真 23②ではホゾ孔胸側の角を観察したが、肉眼では鋳境等は確認できなかった。表面観察だけはあるが、写真 21・22 の囲み内はやはり、前身ごろの一部と考えてよいと思われた。

ホゾ孔での前後身ごろの接合線も、肩線と同様、もともとは写真 21 矢印①の位置が、接合線であったと考えられる。しかし、現状では矢印②の位置まで（白矢印で示した範囲）、やく 4 mm 胸側に削られていた。

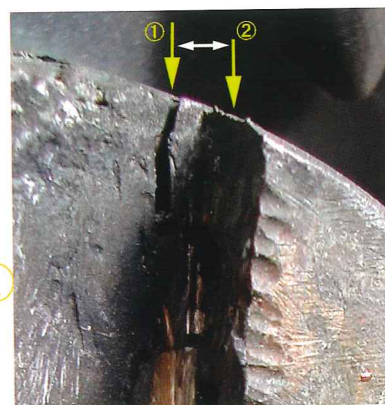
写真 23 右肩ホゾ孔上部胸側かど  
拡大 (体軀側)

では、本像全体の接合面の切削加工の状況や接合状態はどうだろうか。ホゾ孔周辺で切削加工痕を観察してみると、右腕の取り付け部分（写真 23 緑矢印）、ホゾ孔下の後身ごろの接合面（写真 26 赤矢印）でも認められる。その他、体躯内で観察する限り、接合面が観察可能な箇所では、全てに切削加工の痕跡が確認できた。ただし、本体とは別の調整分として「削り代」として確認できるあきらかな部分はなかった。また、ホゾ孔に限らず本像の接合面が、当初どの程度の切削範囲を予定していたのか、あるいは予定していた接合面で合わせられているのかなどを推定できるような痕跡もなかった。

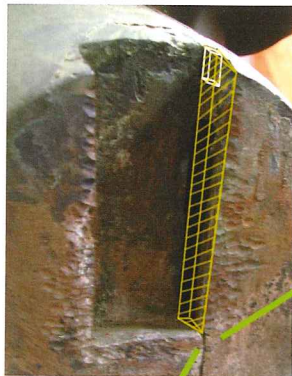
写真 24  
切削推定範囲

この切削の目的が、ホゾ孔の拡張であれば、切削は写真 24 の黄色線で描いたように、胸側壁全体におよんだと推定される。しかし、囲み内はチギリの脇であることから、頸側に削りこんでしまうとチギリの一端が露出してしまい、チギリとしての機能に問題を生じる部分である。従って、切削は最小限に留められ、チギリまでの約 1 mm 残しているのは、その表れと思われた。一方、右腕のホゾとの関係から考えると、ホゾとホゾ孔は本来、両者を切削・調整し合わせるのが順当である。本像の場合、造像する上では、前後身ごろが破綻なく合わせることは重要課題であるから、優先順位としてはまずこの点が上げられよう。次に、ホゾとホゾ孔に関しては、造形上の問題として腕の取り付け位置が優先され、前後身ごろが接合された後には破綻のないように、ホゾとホゾ孔の関係で調整されたと思われる。従って、適当な腕の位置を求めるためには、場合によってホゾも許容範囲内で切削加工したと考えられる。

このような考慮と優先順位のなかで、最終の微調整がホゾ孔で行われ、写真 24 の黄色線で描いた範囲が削られ、しかしチギリとの関係からか、あるいはたまたまか、何らかの判断の結果申し訳け程度にチギリ脇を残したのではないかと考えた。

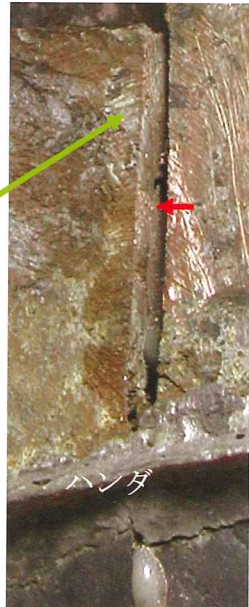
写真 26  
白矢印 切削加工面

観察結果から、仮に胸側壁<sup>註6</sup>が前身ごろに存在したとすれば、切除された 4 ミリの間にあった事になる。従って、少なくとも胸側壁 1 枚分が切除された事になる。但し、やや肉厚が薄い感はあるが、ホゾ孔下の腕の取り付け部分（写真 26）は後身ごろと前身ごろの間で、2 mm の段差を生じている。体躯内写真 26 で見ても、後身ごろが前身ごろより膨らんでいて、明らかに背側の肉厚が厚いのが分かる。このように背側に比べて胸側が薄い事から、前見ごろにあった胸側壁がこの薄さでも不自然とはいえない。また、もし胸側壁が後身ごろだった場合には、すくなく見積もっても、胸側壁 1 枚分とさらに前身ごろの黄色線部分ということになる。

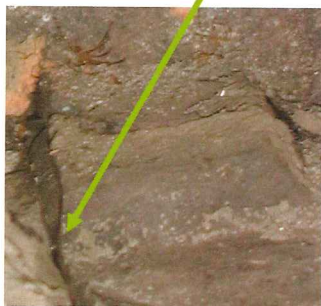
写真 25 体躯内  
右体側部 接合面

接合の状態もホゾ孔下の接合面は、写真 25 で見る通り前後身ごろで厚みがかなり異なっており、後身ごろが厚いまま、接合を完了している。表を面いちにしなければならない所では、体躯内だけに厚みの違いが残っているが、その違いは部分によって異なっている。写真 27・28 の衣文の部分では、内外とも凹凸もすきまも少なく、精密に接合されているが、写真 29 のように体躯内が 1 cm 以上厚くなっている部分もある。

加えて、ホゾ孔がこの状態で完成されているということは、ある程度の機能が満たされており、構造上不都合がないと考えられたからだろう。それには、製作者には少なくとも何らかの「手立て」があつてのことだろうと思われる。そのひとつがおそらくハンダだったのではなかろうか。木彫における漆のように、接着剤としても充填材としても、使用されているように思われる。その典型的な例が、写真 25 に見える、ホゾ孔下の腕の取り付け部分で、この部分では2mmの段差を生じている。この状態で、腕をホゾに「落とし込む」と体軀と腕の間に隙間を生じたはずである。その解消のために取り付け部分には、充填剤としてハンダが盛られ、ホゾ・ホゾ孔側には、接着剤を兼ねてハンダが充填されていたように見える（第IX章 ハンダ 参照）。

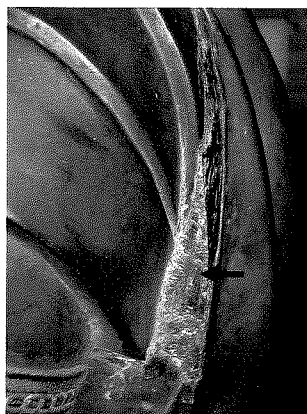
写真 32 左肩 背面から 左腕

ハンダの充填は、垂髪の下も含めて腕回り全周に及んで、接合面とその周辺に見られた。特に、写真 32 で見るように、背側の付け根体軀側では大量の補填が行われている。写真 34・35 で示すホゾ孔を構成する部分にもハンダがのっており、少なからぬ鋳造欠陥が左腕周辺の前後身ごろで生じていたことを伺わせる。身ごろと左腕とのつながりが破綻をきたしている可能性も低くない。

現在、左腕はまったく動かず、しっかりと固定されている。但し、充填されているハンダは劣化して本体との界面で剥離して浮いてしまっているうえ、一部には剥落して接合面すら見えているところもあった。

また、ハンダ表面の色調も変わってきて御像本体との間で著しい差が生じていた。そこで、あえて左腕を外すことはしなかったが、他の部分同様、ハンダの劣化層、その上の彩色層、煤などの汚れを除去し、外面からに限って、ハンダ表面及び隙間となっている接合面にエポキシ樹脂を補填し、整形し古色仕上げをした。

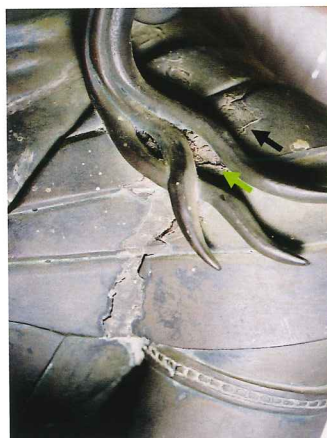
写真35 左肩外面  
左腕と体軀の接合部

左肩・左腕の構造は、前後身ごろの接合線(写真34 赤矢印)の延長上に、左腕ホゾの胸側面が来ていると思われる。基本的には右肩・右腕と同様の構造になっていると考えられる。左肩ホゾ孔の胸側には、ハンダがのっている部分がある(写真34・35)。この部分は前後身ごろのどちらの側にあるにせよ、ホゾ孔の胸側壁にあたり、ホゾと接する部分であることから、まったく欠損しているとは考えにくい。しかし、少なくとも陥没といったような、何らかの鋳造欠陥があると思われる。右肩のように前身ごろの肩頂部を切削している可能性も考えられる。

体軀外面から観察すると、チギリの項や写真 34・35 黒矢印で示した部分には、幅広くハンダが充填されている。垂髪の下になっていて明確な範囲は確定できない。かなりな広範囲に及んでおり、本像における

ハンダの使われ方から推測して、この部分にはあきらかに鋳造欠陥があると思われる。

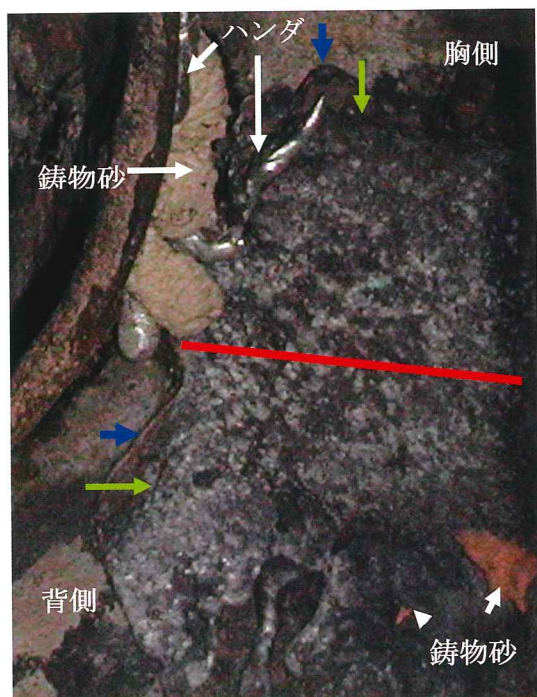
写真36 体軀内 左肩頂部 拡大

体軀内の肩頂部には、右肩と同様の流したような鋳掛けの痕跡が残る(写真36)。体側部のチギリの「受け」(写真38・40)の形状とは明らかに異なっている。しかも、詳しく観察してみると、写真36で青と緑の矢印で示すように、湯が固まった端部が、2重になっているのが見える。この状態は、湯が2回にわたって注がれたと考えた。青矢印で示した層の上に緑矢印で示した層が重なって、上に載った層の隙間から焼成された鋳物砂と思われる赤褐色の物質が見える。それぞれの層は、微妙に色合いが異なっており、現在上に見えている層は首側から肩に向かって、接合線を境に、背側が低く胸側が高くなるような位置関係で流れている(第

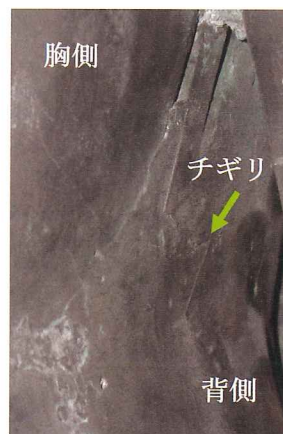
写真 39 左体側部  
チギリ

ない。チギリのM字型の切れ込みは右では胸側に左では背側に残っていた(写真 37・39)。これらの観察結果から、体軀内で見られる鋳掛けの痕跡について、現時点では明確に説明することや確定することはできないが、鋳掛けは2度にわたって行われていると考えられた。一度目はチギリの鋳掛けとして体軀外面から行われ、体軀内の受けは「流し型」(現時点では、体軀部のチギリの受けと異なるという意味と暫定的な、見た目だけの用語として、技術的定義がない状態で使用している)だったと推定している。2度目は首の開口部から体軀内肩頂部へ鋳掛けが行われた。その目的は接合の強化であった事が考えられる。なお、ホゾ孔の首側壁に当たる部分では、若干緑青色をした部分があり、その端部に湯が固まった端部が見て取れる(写真 41)。右肩側の例から、鋳掛けの痕跡と見られ、鋳掛けが左でもホゾ孔部分にまで及んでいたと推測した。しかし、2度のうちのどちらに当たるか不明である。

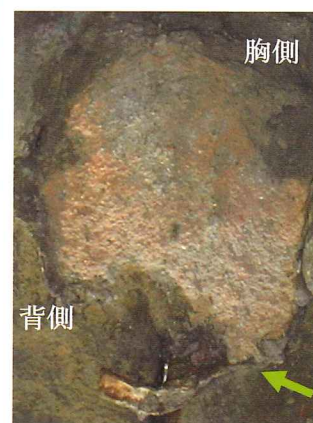
写真 40 左体側  
内部 チギリの受け

左体側のチギリで観察してみると、御像を横たえて外面から鋳掛けされたと推定される。写真 40 の緑矢印で鋳掛けの一部が胸側から背側に曲がっていることから、この場合には、何れかの時点で胸側が上で背側が下になっていたと推定できる。(写真 37・38) 右体側のチギリでは、湯が偏って流れた様子は見られ

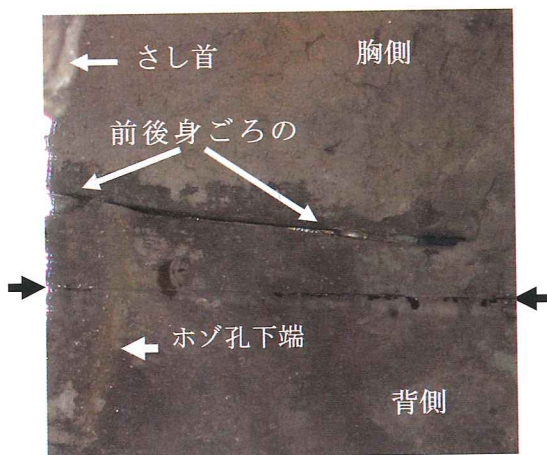
さらに、詳しく観察してみると、写真 42 では前後身ごろの接合線が、体側部から続いてホゾ孔胸側壁に相当する部分に沿って、ホゾ孔にまで続いて存在するのがわかる。同時に、この接合線には、体側部ばかりでなくホゾ孔部分でも銀白色の物質が見える。この物質はハンダと思われ、その固まり具合から見て、体躯内部からではなく、外部から押し込められたように見える。また、ホゾ孔部分に至っても、まだハンダが見えることから、ホゾ構造の中にハンダが使われていると推測できる。

写真 42 体躯内 左脇から体側部

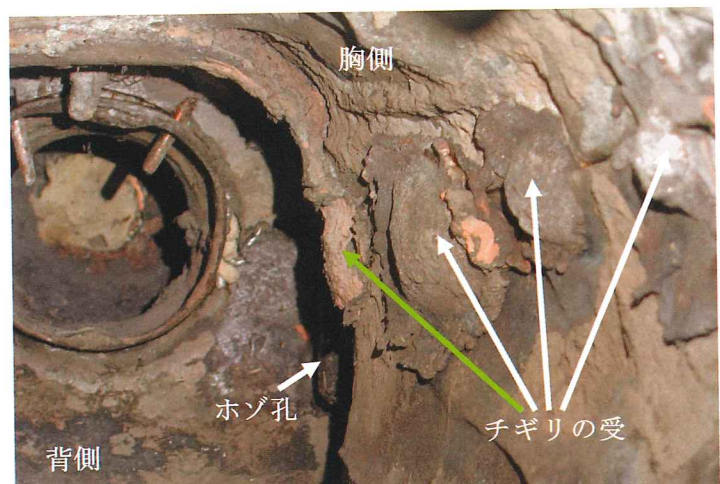
写真 43 体躯内 左肩頂部から体側部

左体側部チギリの受けうち最も上に位置するちぎり（写真 43 の緑矢印で示した）。その隠れて見えない首側部分が写真 42 の緑矢印先にあたる。

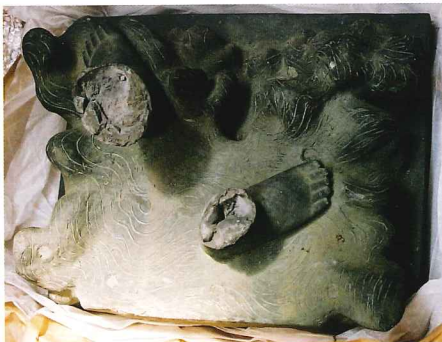
写真6 台座の上の両足首側

台座との接合は、台座の所定の位置に孔をあけ、一方足裏にはホゾを作り、穴にホゾを落として鉄釘を楔として留めていた。（左右足首側・台座の項参照）台座裏側、釘楔の状態を見る限りでは、補修の痕跡は見あたらなかった。ただし、モルタル様の物質で補修した際に、足首側は台座から一旦は外された可能性がある。しかし、新たに構造を付け加えるなどの改変はなされていない。

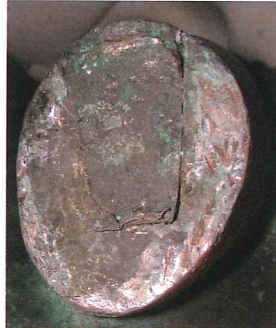
写真8 左足体軀側  
ホゾ組み  
ホゾはすでに残っていない

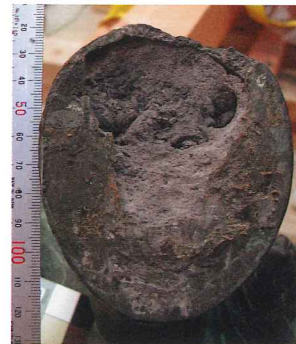
写真7～10 写真上方向が御像の前面

写真10 左足足首側  
ホゾ組み痕跡  
凸部は残っていないが、破損時に、凸部が取り付け部分から引き剥がされたと思われる状況は右足と同じ。右側と異なるのは、基部の大半が残っており、凸部が強く引かれた状況をより鮮明に残している。

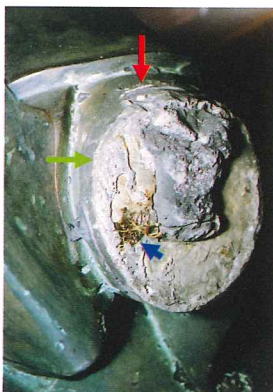
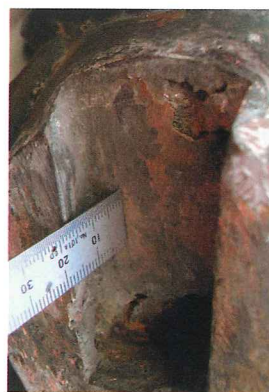
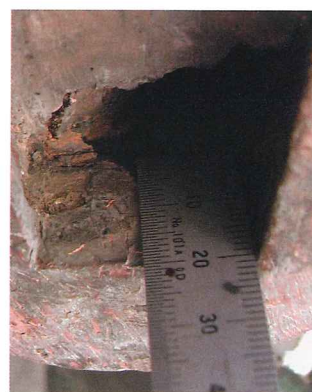
写真11 左足体軀側

ホゾ孔の平面形は、写真17で見るようにほぼ長方形で、肩部では開口部の幅が奥壁に比べてやや広がっていたが、脚部のホゾ孔でそのような形にはなっていなかった。ホゾ孔の左右側壁面には、写真15・17で示す「はつた」ような痕跡が認められ、そのため、若干ではあるがホゾ孔底部に向かって広がって見える。ホゾ孔底部が奥壁側で3分の1、開口部で若干欠損しており、底部と左側側壁の接する角は全体に亀裂が生じている。底部の厚みはかなり薄く、体軀壁などでは、場所によっては1cm近くあるのに対し、開口部で5mm、奥壁側では2mm程度しかない。欠損部の隙間からは内部が見え、中子砂<sup>註2</sup>が確認できた。なお、この欠損に関する詳細は切除片の項で述べる。

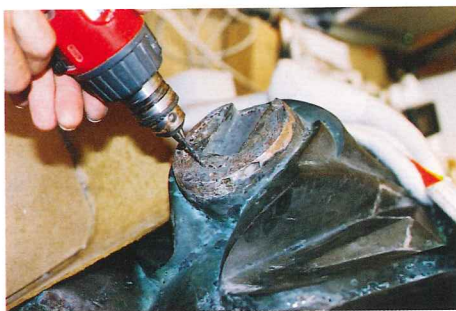
写真 22 左足体軀部ホゾ孔  
切除作業

切除にあたっては、事前に詳細な写真撮影を行い、作業中においても変化があるごとに写真撮影した。また、切除部分は、脚部の厚み分だけを残して最小限としたが、切除片自体はできるだけ大きくなるようにした。しかし、左側壁側で底部が破断していたので、やむを得ず左側壁部分とそれ以外に分けて除去した。全ての場所に存在したかを記して、保管している。

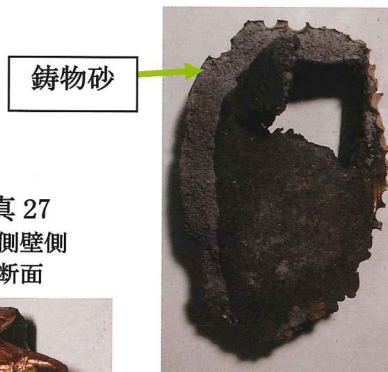
切断面を見ると、写真 27 で見るような大きな鬚ができています。写真の鬚は現在見える状態で、横幅やく 30 mm、縦 7 mm、奥行き 7 mm。ホゾ孔の深さが 16~17 mm であるから、深さの約半分を鬚が占めていることになる。また、奥行きの現状が 7 mm あるということは、実際にはさらに大きな鬚であるから、左足の取り付け部分の大きさを考えると、右側取り付け部分の半分近くが鬚であったことになる。

写真 26 左足体軀部ホゾ孔切除片  
右側壁側 切断面の鬚

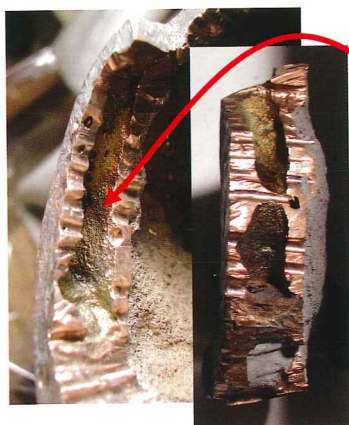
写真 37 では切除片で見えていた大きな鬚に続いて、体軀側にも大きな鬚が存在する。鬚の内部は金属が自然に凝固したままの状態を示している。鋳物砂は認められない。

写真 37  
ホゾ孔切除後の体軀  
の様子と切除片

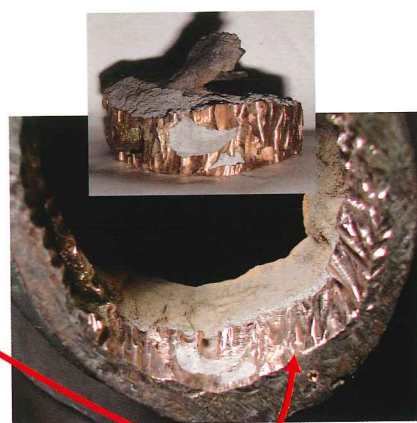
一方写真 38 では、切除片で見えていた鋳物砂の詰まった鬚が、体軀側にも続いているのが確認できた。このきめの細かい鋳物砂が何に由来するか現時点では不明である。

写真 38  
ホゾ孔切除後の  
体軀の様子と切除片

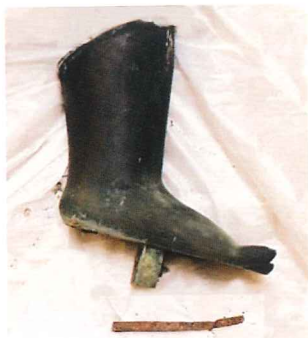
台座にあけた孔に足裏のホゾを通し、足裏のホゾに開けた孔に鉄製の楔を打って固定していた。左足足首側には、ホゾがあった部分がきれいにむしり取られたようになって、取り付け部分だけが残っていた。右足同様、足首側の上端は、特にホゾのあった側の上端（脛部分）が欠損している。

写真 39  
台座から取り外した左足首と楔

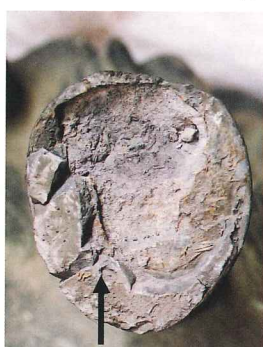
写真 42

また、当初左足の一部が欠損していると見えしたのは「ホゾ孔」であり、そこにはモルタル様物質が詰まっていた。足首側にはホゾが残っていないことから、このモルタル様の物質を使って、以前に最低1度は補修し、立ち上げていたと思われる。しかしそのかいもなく、再びホゾ組があった部分で分解して、今に至っていると思われる。なお、折損したホゾ自体は御寺にもどこにも残っていないことから、補修に際して、あるいはこの補修に至るまでの間に除去されたものと思われる（写真3、足のホゾ組の項参照）。

モルタル様物質

左足首側ホゾ取り付け部分

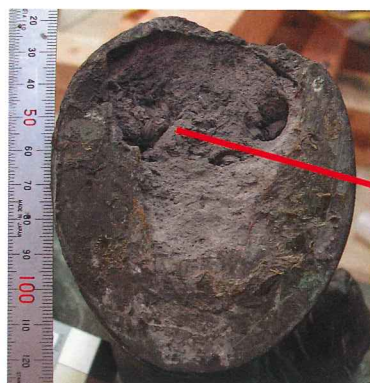
写真 43

モルタル様物質を取り 除く

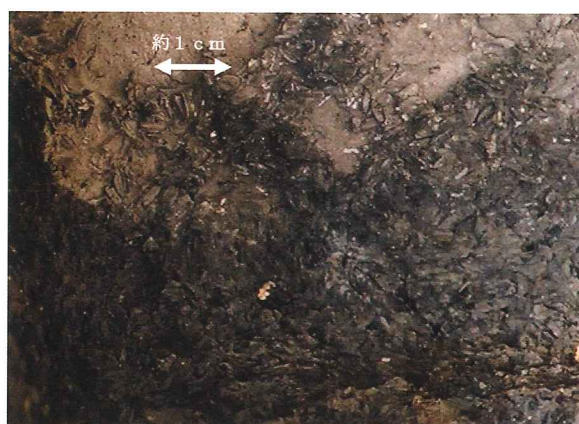
写真 46 台座裏側 写真 45 の四角内拡大  
黒く見える部分は全て靱がらの炭化物

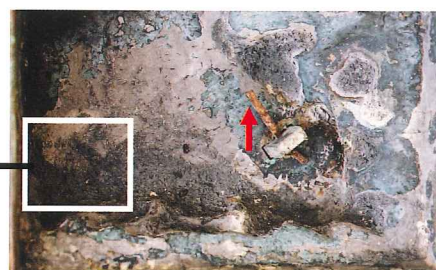
写真 45 台座裏側

赤矢印が左足裏ホゾと鉄の楔

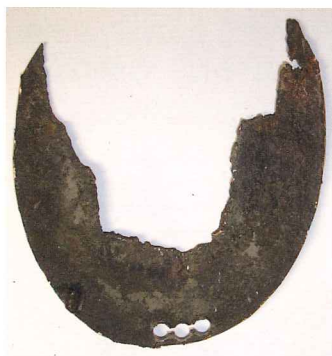
厚みは、ホゾの踵側短辺あたりが最も薄く1mm程度。断面にはホゾが引きちぎられたような痕跡が残っている。厚い所で2mm。取り付け部分の表面には、松脂と思われる物質が付着している（写真49 緑矢印）。

写真 47 左足首側  
ホゾ取り付け部分  
切除片 内面

切除にあたっては、事前に詳細な写真撮影した。また、切除する部分は、脚部の厚み分を残して、できるだけ大きい切除片となるようにした。本切除片についても、鉛同位体比・蛍光X線分析を実施した。分析結果に関しては、第Iはじめに 註5を参照のこと。また、切除片は今後の諸分析に耐えるように保存している。

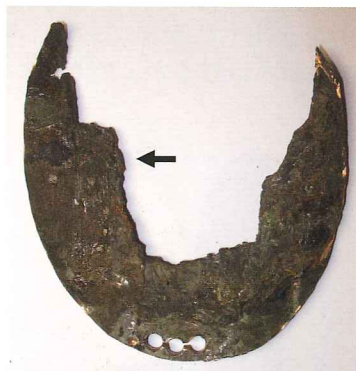
写真 48 左足首側  
ホゾ取り付け部分  
切除片 外面

ホゾ孔周辺の様子などから推測すると、ホゾ及び取り付け部分もある程度の切削加工されていた可能性があり、これらの部分も鑄造直後の厚みではないと考えられる。しかし、ホゾがあった破断面を観察してみると、わずかな厚みにも拘らず、鑄物砂が混入しており、この部分にも鬚が生じていたことを示している（写真 49 赤矢印）。いずれにしろ、ホゾ部分全体で相当の鬚が生じていた他、何らかの鑄造欠陥もあった可能性がある。

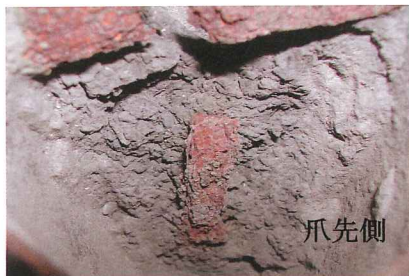
写真 55 左足首側 内部  
筋金が爪先から方向をかえ、筭と交差する

左足首内部は、本像の足を強化し、自力で立ち上げることを目的としたため、すべて除去した（第IV章修復2脚部の修復 参照）。内部からは、鋳物砂と鉄製の「筭」<sup>註6</sup>・「筋金」<sup>註7</sup>が検出された。

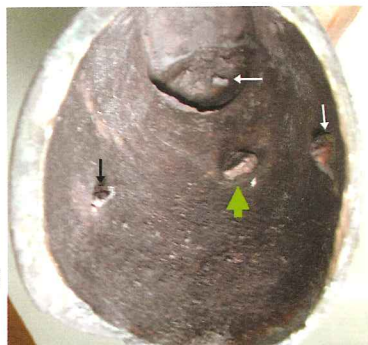
写真 58  
左足首側 内部  
白黒矢印は  
筭・筋金の端

その他、内部から観察すると、足首より少し上、脛部分に鋳掛けの痕跡（写真58 緑矢印）があった。外部からは確実には判別しがたいが、写真59の緑矢印のあたりに推測できる個所はあった。

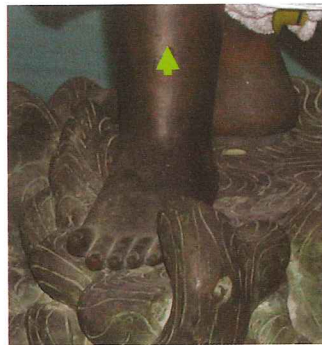
写真 59  
左足首側  
修復後

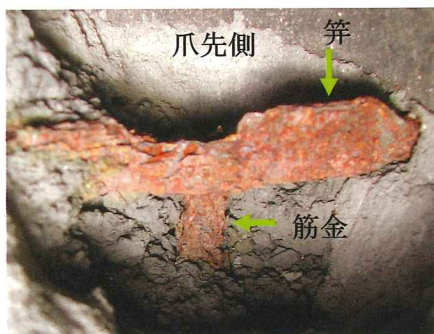
写真 53 内部  
筭と筋金

筭は足首内底部から約12 cmの所にあった。板状の鉄板の先端を折り曲げて細くしてあり、写真50・52に見るように、鋳物表面から端部が確認できた。また、筭と直角に交わる縦方向の筋金があった。筋金は、足首の所で、直角に曲がって爪先に向かっている。

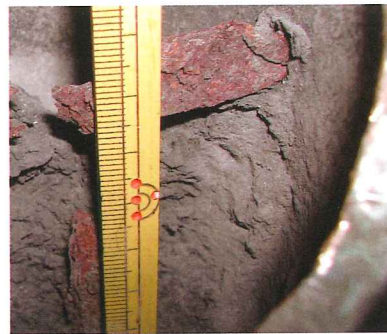
写真 54 内部 筭  
内底部より約 12 cm の所に筭がある

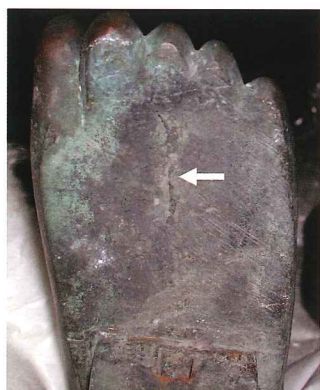
写真60  
左足裏爪先

左足裏爪先側の中央にはバリ<sup>註8</sup>（写真60・63）が認められた。鋳掛けの痕跡もなく位置的に見て、湯口等は考えられないため、鋳型のひび割れなどが原因と考えられる。内部は写真64で見ると金属が詰まっているため詳細は不明である。

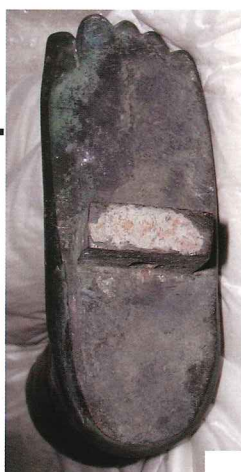
写真61  
左足裏

写真 61 で見るように、足裏ホゾ底に鑄物砂と思われるものが見えている。一方、右足に残っていた体軀側と結合するホゾを観察すると、こちらのホゾには中子がない。足裏ホゾに対して、台座には受けとなるホゾ孔がなく、鉄楔で台座と固定している。その為強度的に考えれば足裏直下の、少なくとも楔が収まる部分は無垢である必要がある。

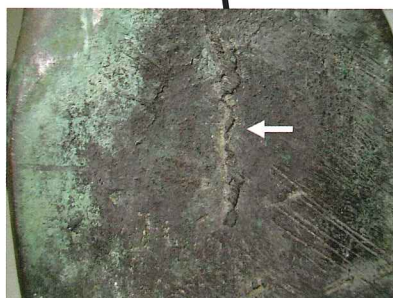
写真63  
左足裏爪先拡大 バリ

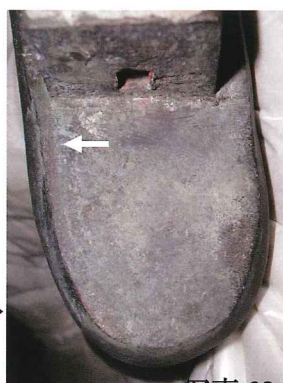
写真62  
左足裏踵

一方その外側は、写真62の白矢印で示す位置に、足

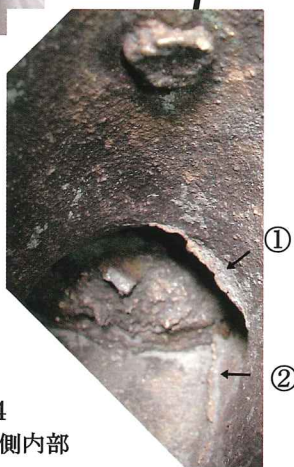
写真64  
左足裏踵側内部

踵側には内部からみると、写真64の黒矢印①・②の位置にバリが見える。①は足首部分にあたり、外部には何らの変化が見られない。中子に生じた割れなどが原因と考えられる。

②については、足内に詰まった金属の下にも続いているように見える。少なくとも、中子の割れが生じていた可能性もあり、何らかの欠陥があったことも考えられる。

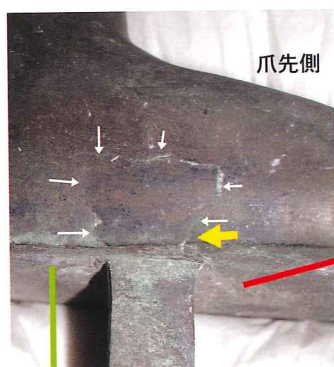
また、写真 65・67 の白矢印で見ると、親指側・小指側共に、足裏の鑄境から連続して足脇に逆台形の形に鑄境が生じている。しかも、この形の鑄境は体軀に見られる「チギリ」の形に似ており、鑄からくり<sup>註10</sup>として、明らかに意図された形と言える。但し、親指側では写真 57 の黄矢印で示すように、足脇から足裏にかけて鑄境が連続している。一方小指側では、足脇から足裏に変わるあたりで鑄境が鮮明ではなくなる。(写真 65・67 黄色矢印) 現時点では写真 67 の白矢印のような鑄境が生じていることから、最終的には足脇の鑄境へと連なっていると考えている。

写真 65 左足首  
ホゾ取り付け  
土踏ず側

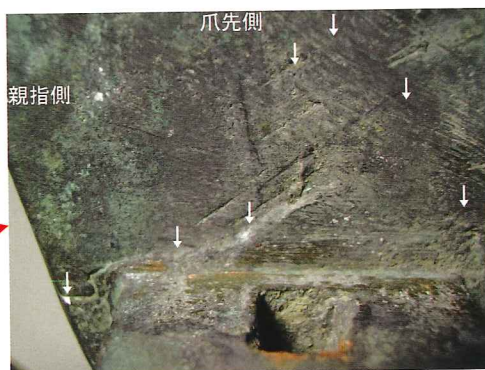
足裏ホゾの取り付け周辺には、写真 66・68 の白矢印で示したように、足裏ホゾを取り巻く様に鑄境が生じている。

写真 66 ホゾ取り付け 爪先側

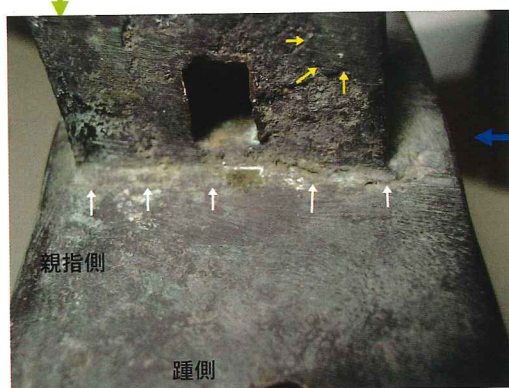
写真 68 ホゾ取り付け 踵側

現状で足裏ホゾの鑄造方法を推定してみると、中子の可能性を考えるよりも、ホゾ底の外型が残っていると考えの方が妥当ではないかと思われる。写真 68 のホゾにみえる黄矢印部分は鑄境とおもわれ、湯口はホゾ側面に設けられていた可能性もあるが、単に鑄肌の荒れ具合によって生じた鑄がけの程度の違いであることも考えられる (第三章 脚部 4 右足 足裏ホゾ参照)。

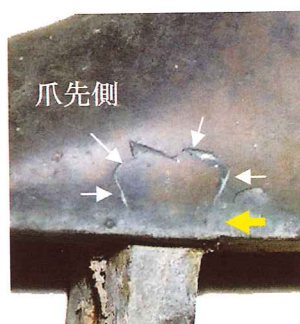
写真 67 ホゾ取り付け  
小指側 (土踏ずの反対側)

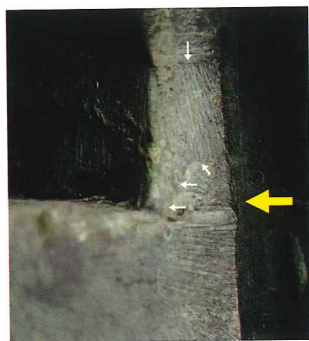
写真 70 左肘

一方、補てんについて、体軀では欠陥の大小にかかわらずハンダが使われていたが、足の鋳造欠陥では、鋳掛けがなされていた。本報告では特に触れなかったが、左腕の肘にも鋳掛けとみられる部分がある。鋳造から仕上げに至るまでの工程でも、幾つかの選択肢が用意されており、それらを時間（納期）・経費・手間など様々な要因の中で選択していったのではないかと考える。

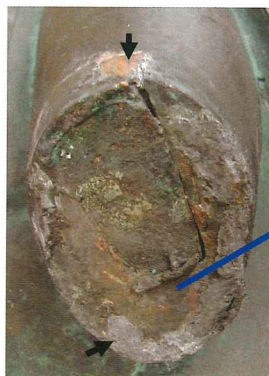
モルタル様物質  
写真 71  
右足体軀側ホゾ孔

なお、現在ホゾとして見えている部分は、本来は足首側で中子と接していたはずであるが、中子砂の痕跡は今はない。モルタル様の物質を用いて立ち上げを図った際に、除去されたと思われる。但し僅かだが、ホゾ取り付け部分の一部が残されていた（写真 73・74）。

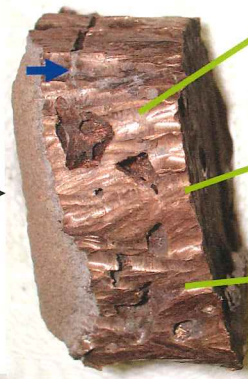
写真81  
切除片 右側壁側  
切断面

また、ホゾとホゾ孔の境を観察すると、ハンダと思われる物質が認められた（写真81 青矢印）。腕や左足などでも見つかっており、全てのホゾ組接合面にハンダが使われていると確認できた。ホゾとホゾ孔底部の隙間は、開口部ではほとんど目立っていなかったが、鬚その④の観察からすると、奥壁側では広がっているように感じられた。これらのことから、ホゾは隙間なくキッチリ納まっていたわけではなく、背中側に向かって隙間が広がる様に微妙に傾斜した形で納まっていたと考えられる。その結果、足ホゾを転換点にして、御像は若干前傾する事に成っていたのではないかと推測した。

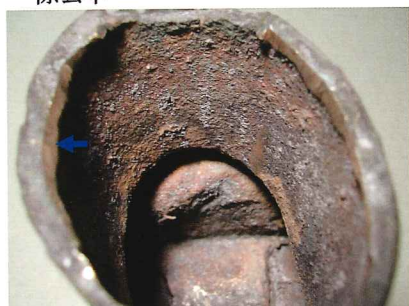
写真 101 中子砂を全て除去後爪先側の内部

っており、足底の状況は左足首とよく似ていた。また、ホゾの取り付け部分の厚みについては、左足はどこもほぼ同じ程度の厚みであるのが、右足では、爪先側（ホゾの付く部分）がやや厚く（写真 101 緑矢印）、踵側が薄くなっていた（写真 102 緑矢印）。

右足内部には左足で見られたような足首部分のバリ（写真 103 の緑矢印）はみあたらなかったが、足底には顕著な錆境が生じており、写真 101 や 104 で見るように足裏ホゾに関わる錆掛けを取り巻く様にながら、踵を一周している。（写真 105 の青矢印）また、端よりには一文字の窪みが見える。（写真 104・105 緑矢印）一方、この錆境は足裏でも同様に踵を一周していると考えている（写真 106）。

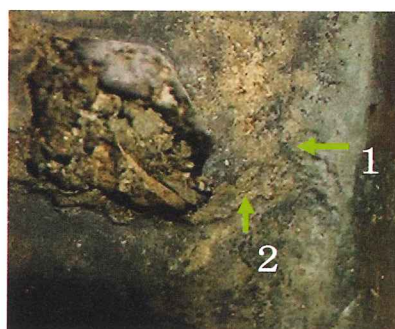
写真 116 爪先側  
拡大

1つは、写真 111 で示した赤矢印1～4で示した錆境で、欠損部の周囲にある。写真 115 で見るように錆掛けした分が少し浮きあがって、本体と密着していない。赤矢印で示した錆掛けは、写真 116 緑矢印1や2で示した最初の錆造との境目を生じていることから、少なくとも他の錆掛けに関わっていたとは考えられず、欠損部への補てんだったと推定している。

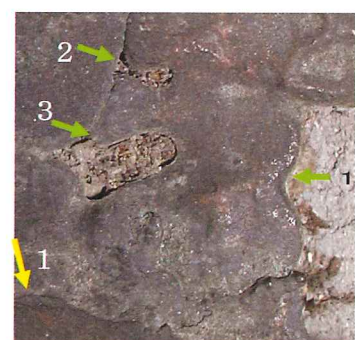
写真 117 拡大

鑄境の示す範囲の大きさからすると、当初右足裏には相当の欠損があり、しかも、補ったにも関わらず、実質的にはその鑄掛けも不十分だったと見える。

鑄掛けの仕上がりとして、その端部（写真 117 緑矢印 1）が丸く固まって自然に凝固した状態をしめしており、鑄掛けしたにも関わらず湯が回っていない部分（写真 117 緑矢印 2・3）もある。また、足指付近で見られる「しわ」（写真 111 緑矢印の先）が生じている。

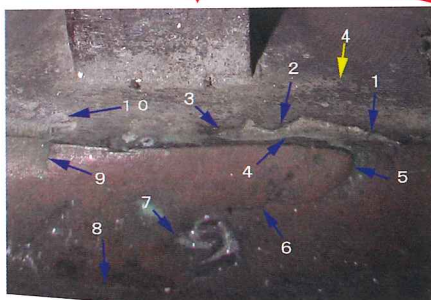
写真 120 土踏まず  
足の縁に対して正面から

裏から側面にかけて、写真 120 や 121 に見る青矢印 5・9 のように足首本体の部分より膨らんでいる事、青矢印 5 では、ももとの形に添わせようとした事が伺える。しかし、踵側では足裏の角を落として、足裏にかけての丸みをもたせて立体的に表現しようとしている。しかし、それにも関わらず、青矢印 9 の部分では、その形に合わせる様な意図は見られず、直角になっている。

ギリ」型鑄からくりを示す鑄境はないが、足裏ホゾが取りつく足首側面に見えるかすかな鑄境を追っていくと、写真 120 青矢印 9・6 を限度としており、足裏ホゾの厚みとほぼ同様の厚さと思われる。また側面における範囲も左足とよく似ていることから、あるいは「チギリ」型に鑄からくりがあった可能性がある。

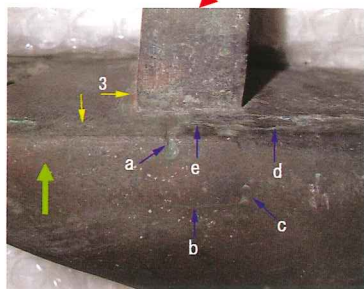
写真 123 小指側  
足の縁に対して正面から

一方、小指側の爪先側側面はさらにわかりにくく、写真 111 黄矢印で示された鑄境が足の甲側まで及んでいないようにもみえるが、写真 123 の緑矢印で示したあたりに、足裏から側面に続く鑄境があるように見える。あるいはこの位置までが足ホゾに関わる鑄掛けの及ぶ範囲かとも思われるが、断定することは

できなかった。また、「チギリ」形いからくりに関しても、写真 123 の青矢印 b・c で示した部分には、かすかな鑄境があり、これが痕跡ではないかと思える。さらに、写真 123 青矢印の e・d の間を境に、踵側の足裏角が土踏まず同様、若干落とされている。ここでも踵側の形に合わせるような意図は見られず、角ばったままの形で仕上げを終わっている。

また、内側の窪み（写真 105）に対応する、写真 123 の緑矢印のあたりで鑄境を生じているように見えるところがある。踵側の写真 124 の赤矢印で示した鑄境と、青矢印で示した鑄境とは連続していると考えられ、現時点では確定できないが、湯がつぎ足されて層状に盛り上がった部分を切削したのではないかと考えている。この赤矢印で示した部分の密着度は悪く、特に踵に近いところでは、浮き上がって剥れそうな感じになっている。

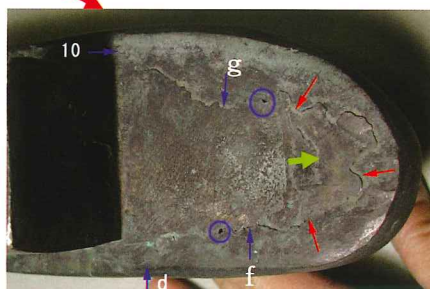
写真 124 踵側  
青矢印 d は写真 122 と対応、  
青矢印 10 は写真 120 と対応

踵側から、足裏ホゾの付け根部分を見ると、ホゾと写真 124 青矢印で示した範囲との間には特に鑄境はなく、一体であり、足首内部からの観察とも一致する。

但し、写真 124 の青矢印で示した鑄掛けの途中には青丸で囲んだ所で本体とのあいだに小さな隙間が生じている。足首内部には、穴のあいたような様子は観察できず、寧ろ厚く内側に向かって盛り上がるように造られている（写真 105）。

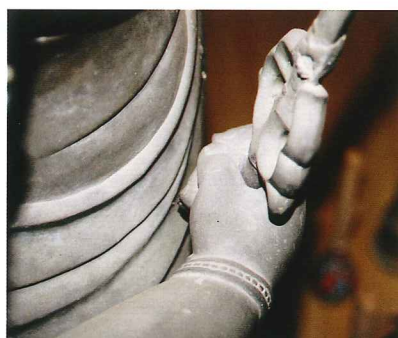
写真5  
宝剣 握り上部

宝剣本体は三鈷杵型の上部で、鋳掛けで接合されており、さらに佩裏にはハンダが補てんされていた。破断面をみると欠損しているわけではなく、宝剣本体の三鈷杵型の端部を「工」の字に造り、剣側の端部と組み合わせるようになっている。これらの状況から、鋳掛けは接合のためと思われるが、鋳掛けは既に接合の役目は果たしておらず、鋳掛け部分で分解してしまっている。

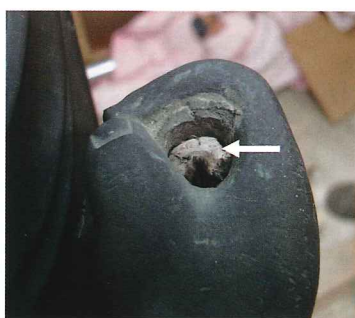
写真8  
宝剣を抜いた右手

宝剣は1本の剣を握っているわけではなく、握った手の上下に分かれていた。上部は三鈷杵型の下に短い棒状の柄があり、これを握った手に差し込んでいて、簡単に抜けた。なお、柄をハンダで接合したような痕跡はなかった。

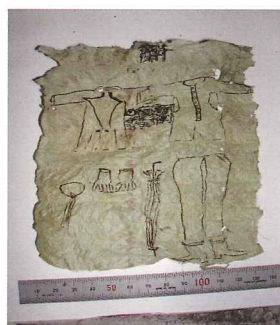
写真9  
握りの中から  
出てきた紙片

写真 15 で見るように、三鈷杵型の柄にはひびもはいっており、内部も若干割れていた。装填状況からして、落下した可能性もあり、内部に紙片が入っていたことから、近代に何らかの改変が行われた可能性がある。

その他、写真 9 と 11、写真 15 と 17 それぞれ矢印で示した部分にはかしめ鉚の頭と思われる物が見える。

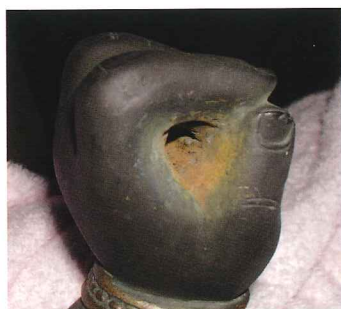
写真 18 左手親指側

銅線を撚って絹索とし、両端に丸と四角い金具を付ける。銅線は握った掌の中を何度も通してあった。この銅線が当初のものかどうかは不明であるが、握っていた掌には土とも錆ともつかぬ褐色の物質が付着していた。

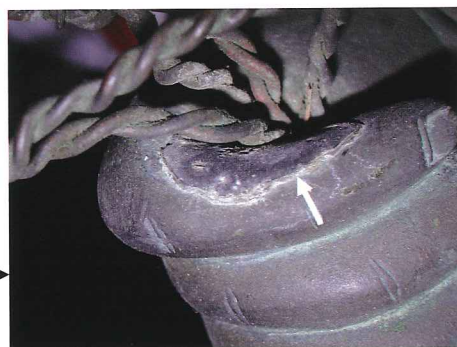
写真 20 小指の補てん部分

また、小指の一部にハンダが補てんされていた。(写真 20 白矢印)ここでも、欠損部にハンダが使われており、ハンダが当初材であることを示している。

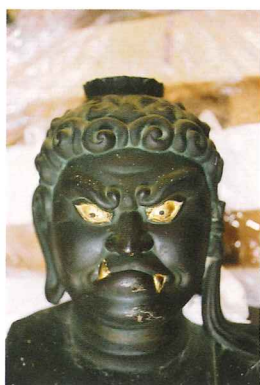
写真1 修復前 頭部

御眼は木質を嵌め込み、和紙を張り赤色顔料で下地を作ったうえに金彩している。金箔か金泥かは不明だったが、剥落もあり、所定の範囲からはみ出していた。なお、眼球と眼孔の間で生じていた隙間は、頭部内部においても隙間となっていた。

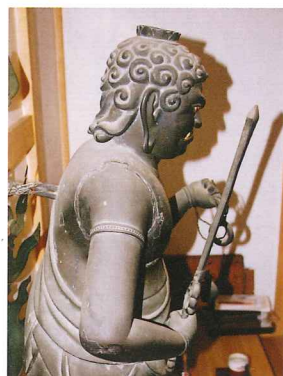
写真7 修復前

頂蓮華と垂髪飾り・腕釧・臂釧は、当初様々な汚れが付着していたが、クリーニングを行ったところ鍍金が施されていたと思われた。分析を行っていないので確実には言えないが、金箔を漆ではった場合とは異なっていたことから、いわゆるめっき<sup>註1</sup>と考えた。但し、あまり残りがよくなく、やや茶色みを帯びた中にかろうじて金らしき輝きが復活した程度である。

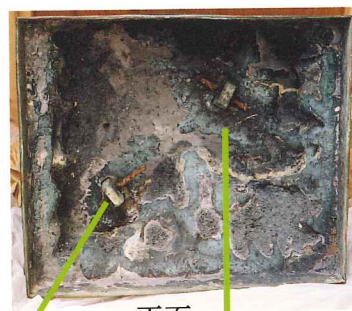
正面  
写真3 内面

台座の裏に鋳物砂や炭化したもみ殻が大量に付着していた。残念ながら、重量を測っていないが、以外に軽かった。

内部の形状は外側の形状を大まかにトレースしたような形になっている（写真3）。

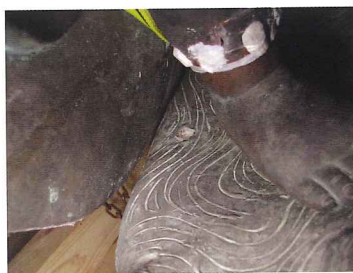
写真12  
衣文端部と台座（仮置き）

台座に仮置きすると、衣文の裾が当たってしまう事が判明。(黄矢印)台座が、像の重みで凹んでしまったと判断した。そこで、台座の中に保持台を入れてこれ以上へこまないようにした。

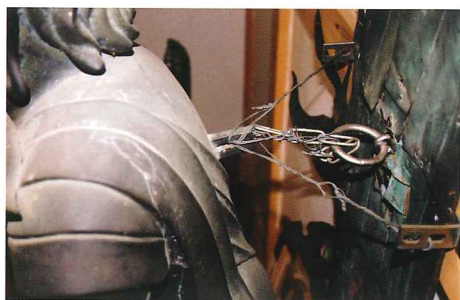
写真1 御像背面と光背

本光背が、御像本来の光背であるかについては、御像背面のホゾ孔と組み合わせる部分がない事、台座にも光背の足を入れ部分がないことから、本像にもともと備わっていたかどうか疑問がある。少なくとも、針金を通す孔の開け方など、何度かの補修を受けていることは確実であり、その間の改変で現在のような違和感のある状態になってしまった可能性も捨てきれない。

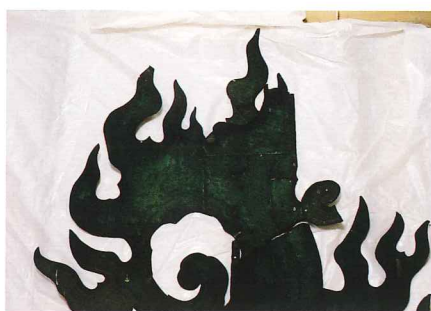
写真2 火炎上部

光背は約 30cm×20 cm 程度の銅板を 6 枚つなぎ合わせ本体部を作っている。更に同質の銅板を裁断し、銅鋸で組み合わせて火炎形を作り、本体に接合している（写真2）。火炎の縁から 2 cm 程度の内側には、連続して表側から沈線が刻まれ、本体には渦巻き状の火炎や火炎が立ち上る様を、同様な線刻で表現している。

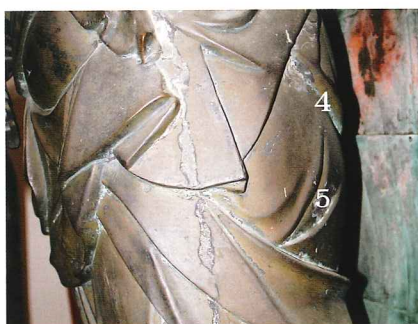
写真9 体躯内

また、欠損3に伴うハンダは写真9で3と示したが、ここには2枚の墨書の有る紙片が巻きついていて、現時点での推定ではあるが、反故紙を铸造作業に活用した<sup>註2</sup>ものと思われ、铸造に関わる文書（材料の量目など）であると考えられる。仮に、推定通りとすると製作者「常味」あるいはその工房等関係の筆になる<sup>註3</sup>。

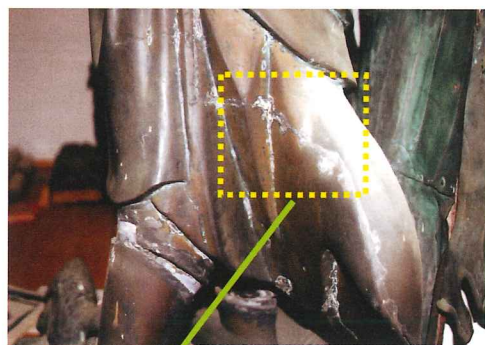
写真 14 左体側部

写真 14 で示した体軀内を見てみると、ハンダが外側から充填されているのがよく分かる。同時に、ハンダ周辺に赤茶色の物質が認められる。おそらく、松脂と思われる。

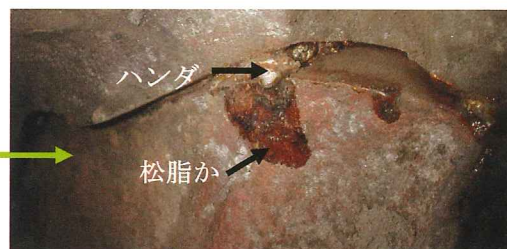
写真 17 拡大  
(撮影の方向は異なる)

ハンダと共に松脂があるのは、随所で認められたが、体軀外のハンダ周辺では、写真 17 で見るような流れた松脂は見られなかった。

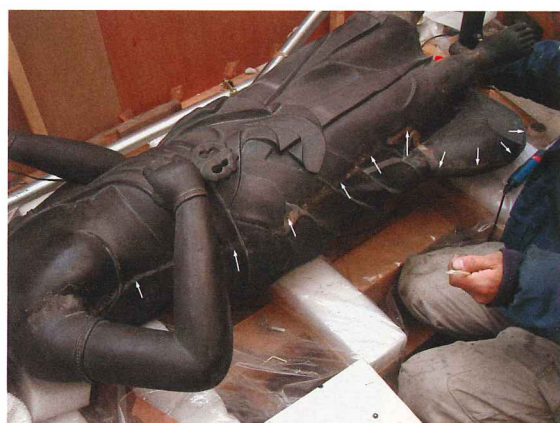
写真 18 右体側

写真 18 矢印で追っているように、右体側の接合は腋下から脇腹・腰を通して、直角に曲がる。衣文の端まで直行し、さらに衣文の端部で後身ごろと接合されている。左体側もほぼ同じような状態で、衣文の端

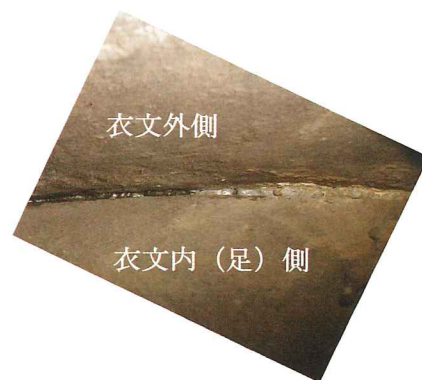
写真 20 衣文内部

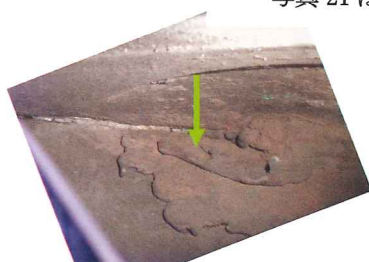
写真 21 は写真 22 の続き部分

写真 21 衣文内部

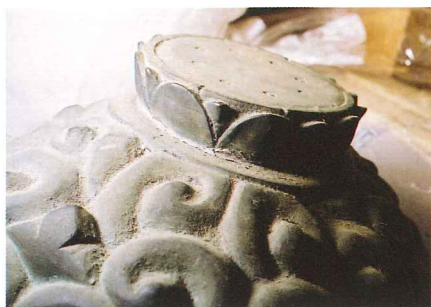
写真 19 頂蓮華

頂蓮華も別に作り、ハンダで接合していた。頭部は、頭部本体・頂蓮華・垂髪（しり髪）の3つに分けて製作されていたことになる。

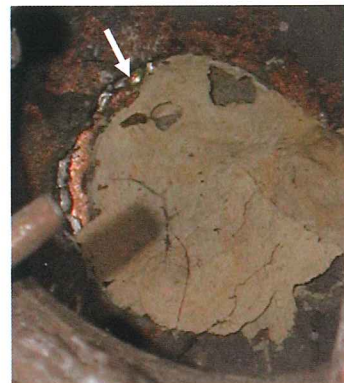
写真 21 頭部内部 頂蓮華部分

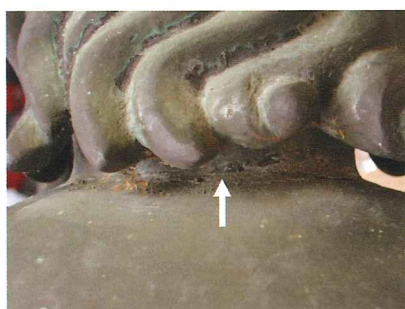
写真 23 襟足

また、首についてもすべてを、ハンダで接合しているとは確定できないが、少なくとも背側ではハンダを使っているのではないと思われる。えりあしには、頂蓮華などで見られたハンダと思われる物質が認められた（写真 23 白矢印）。実際、第Ⅱ、肩部で取り上げたように、体躯内部の区部の付け根には、充填されたハンダが体躯内部にはみ出してきた様子がうかがわれる。

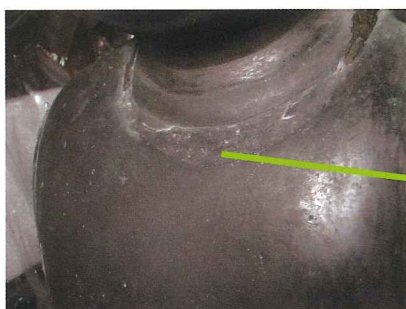
写真 24 三道から胸にかけて

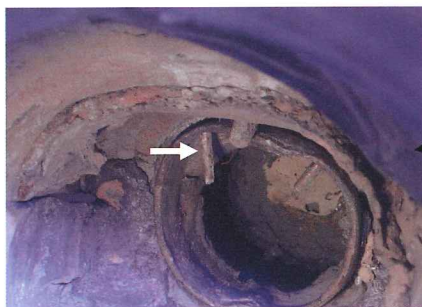
写真 26 体躯内部  
首の留め金具 右側

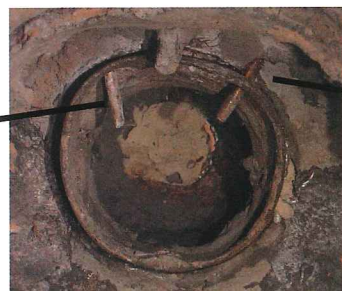
写真 27 体躯内  
首の状態

現時点では、体躯内部の観察で、当該部分に鋳物砂があることから、本体も存在している可能性が高いと考えている。また、体躯に差し込まれた首の延長が、丁度胸の補てん部分と思われるあたりで終わっている。その端部の少し上には2本の銅棒が差し込まれているのが見える。どちらの方向から差し込まれたかはわからないが、外側に向かう方の端は、鋳物砂に埋もれていて詳細は分からない。しかし、少なくともその位置や方向などから、胸の補てんと何らかの関係があると推測された。

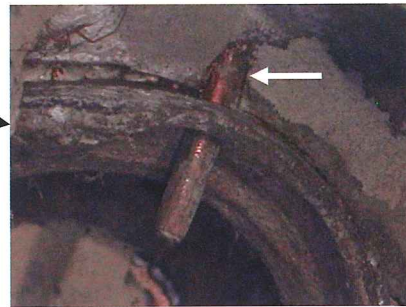
写真 28 体躯内部  
首の留め金具 左側

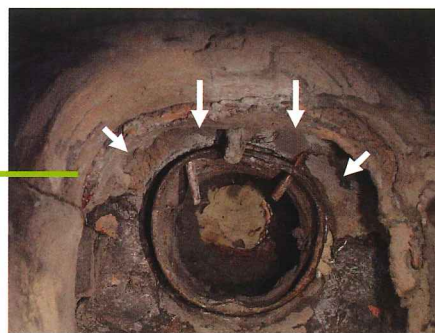
写真31 胸部 鋳造物端部

二つ目には、仮に現在の姿が造像当初の姿を保っているとするれば、なぜ胸部に接合線があるのかという問題が残る。この問題に一つのヒントがあるとすれば、体軀内の胸部にある写真 31 に見ることができる「鋳物の端部」である。この端部と実際に体軀となっている部分との間には鋳物砂などが詰まっているように見える。また、直接見ることができるのは、この端部だけであるが、鏡を使って観察したところ、この端部のもう一方の端は、写真 30 で見るようにギザギザになって終わっている。但し、観察の難しい場所でもあり、鏡とカメラによる映像のみであるため、十分な観察とは言えない。

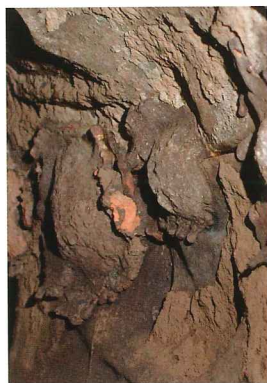
写真 33 体軀内  
左体側 チギリの一部

しかし、少なくとも背面はホゾも残り、右腕に若干のへこみがある以外はきれいな状態を保っている（写真 32）。しかも、体軀内には鋳物砂が随所に残されており、チギリ受けの一部は鋳物砂の上にある（写真 33）。「修復」されたとしたら、こうした鋳物砂は除去されたのではないかとも思える。
