油山寺三重塔及本堂内厨子修理工事報告書

重要文化財油山寺三重塔及本堂内厨子修理委員会

本書は静岡県袋井市村松所在の重要文化財油山寺三重塔、および本堂内厨子の修理報告書であります。文化財保護法にもとづき国庫、県費、市費補助金と所有者負担金の総経費金二一、七八〇、〇〇〇円で、昭和四十二年七月より昭和四十四年一月の十九ヶ月にわたって解体修理を行い、その間綿密な調査と発見資料にもとづき、文化庁の許可を受けて現状変更して創建当初の状態に復した。施工に当つては重要文化財油山寺三重塔および本堂内厨子修理委員会を組織し、所有者の委託を受けて施工、会計事務等の実務を担当した。

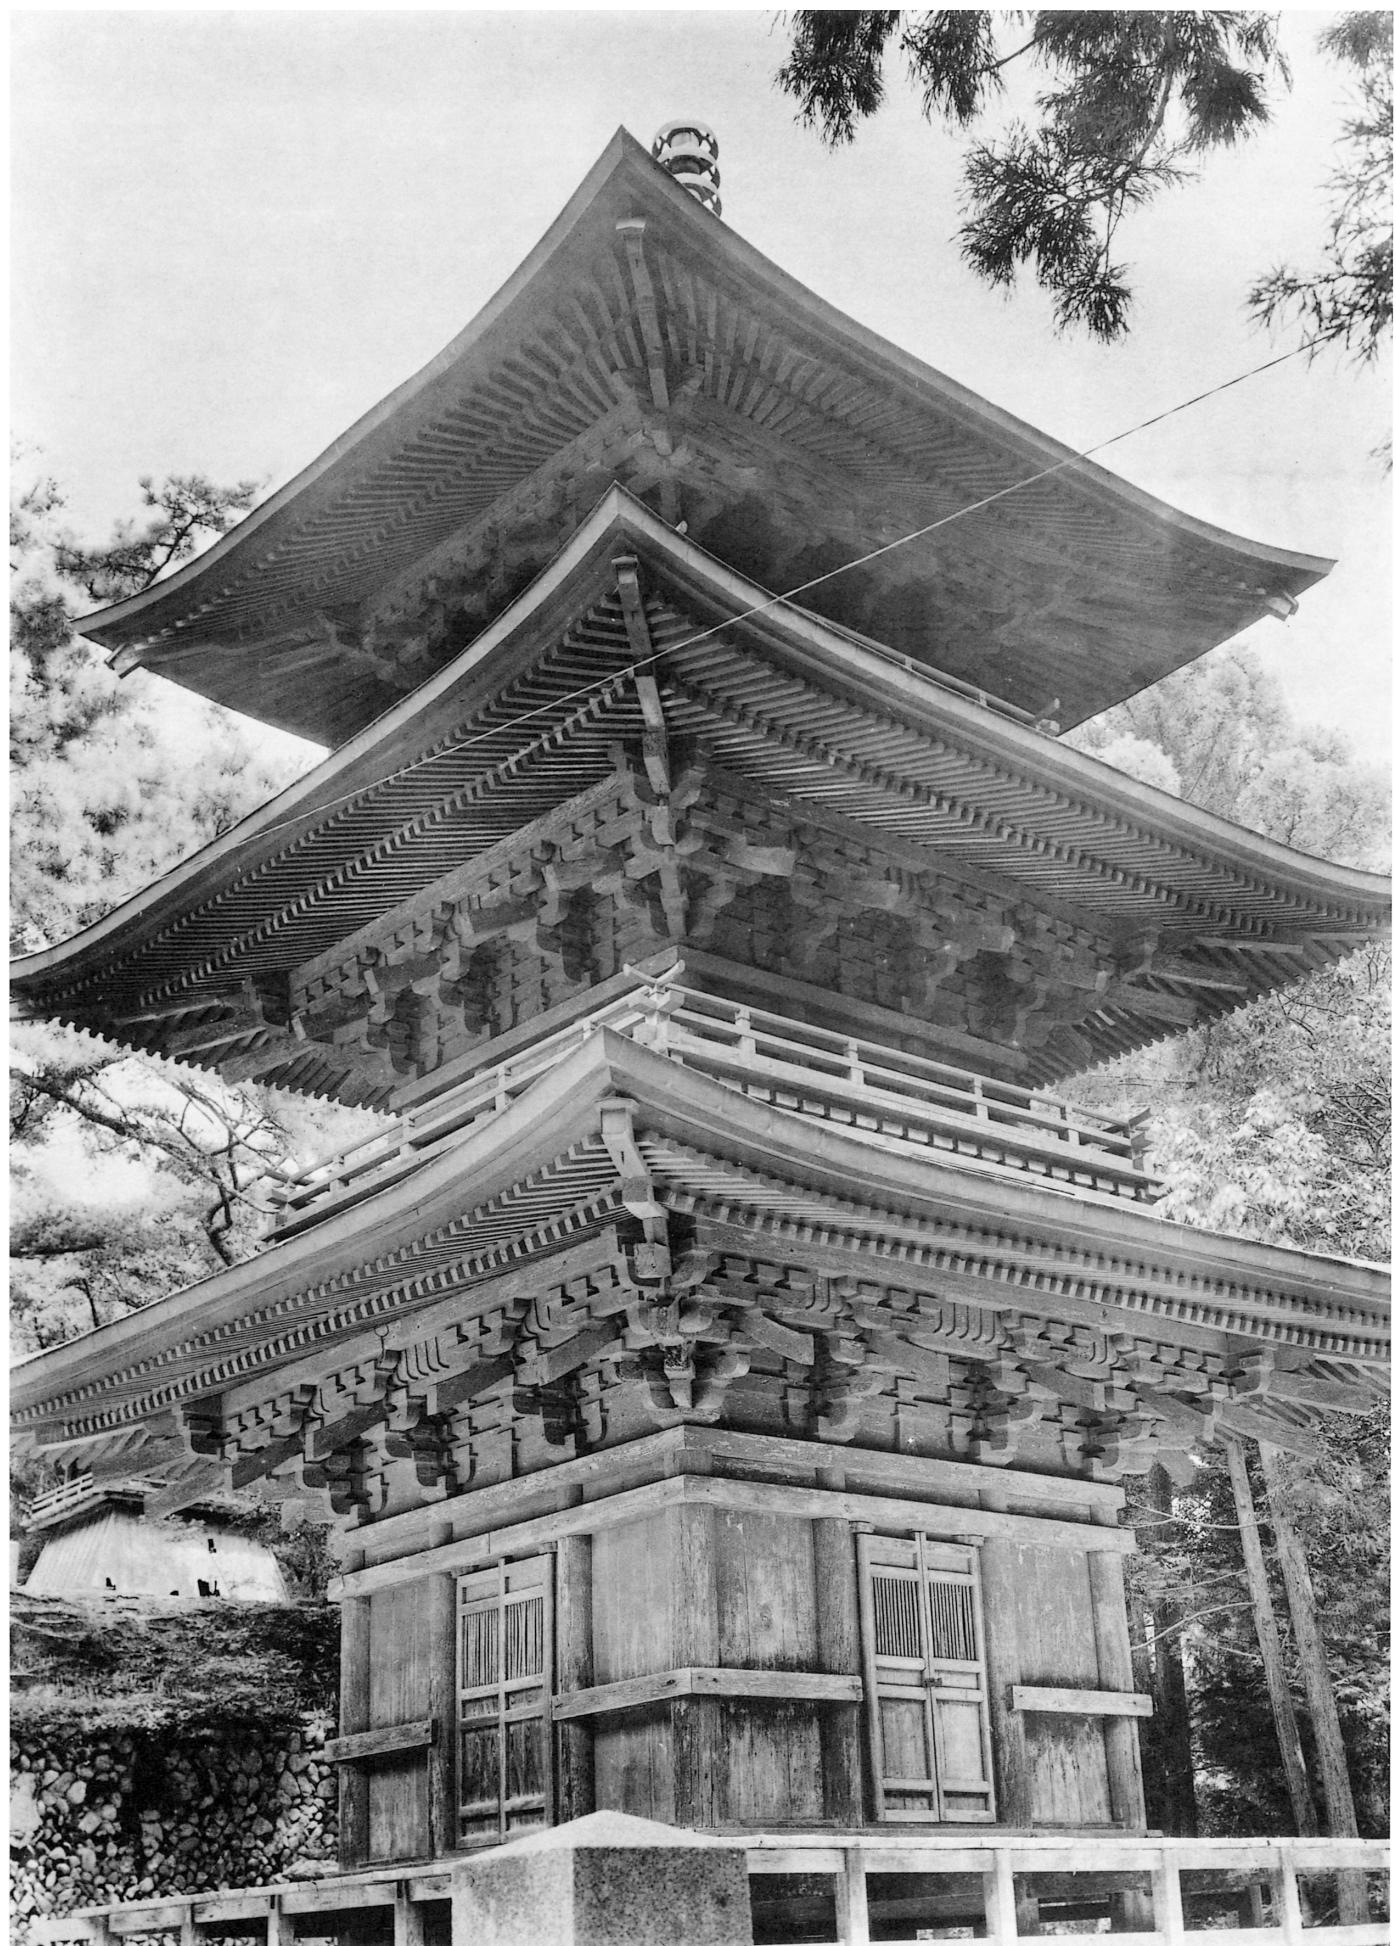
19 修理前 全影 西南面

地質は比較的硬土層のため基礎の沈下は僅少なものであったが、斗拱、軒廻りとも隅部の垂下が甚だしく軒先は波状を呈し、屋根はすでに大正九年修理において銅板葺に葺替えられていたが、昭和十七年の台風並びに同三十四年の伊勢湾台風にて、その都度被害をうけ三重の屋根約半分が鉄板にて暫定的な修理が加えられ、その他の銅板葺板も甲馳掛部分の多くに亀裂が生じ、すでに葺替えの時期に達し放置し難い状態であった。各部の破損状況は次の如くである。

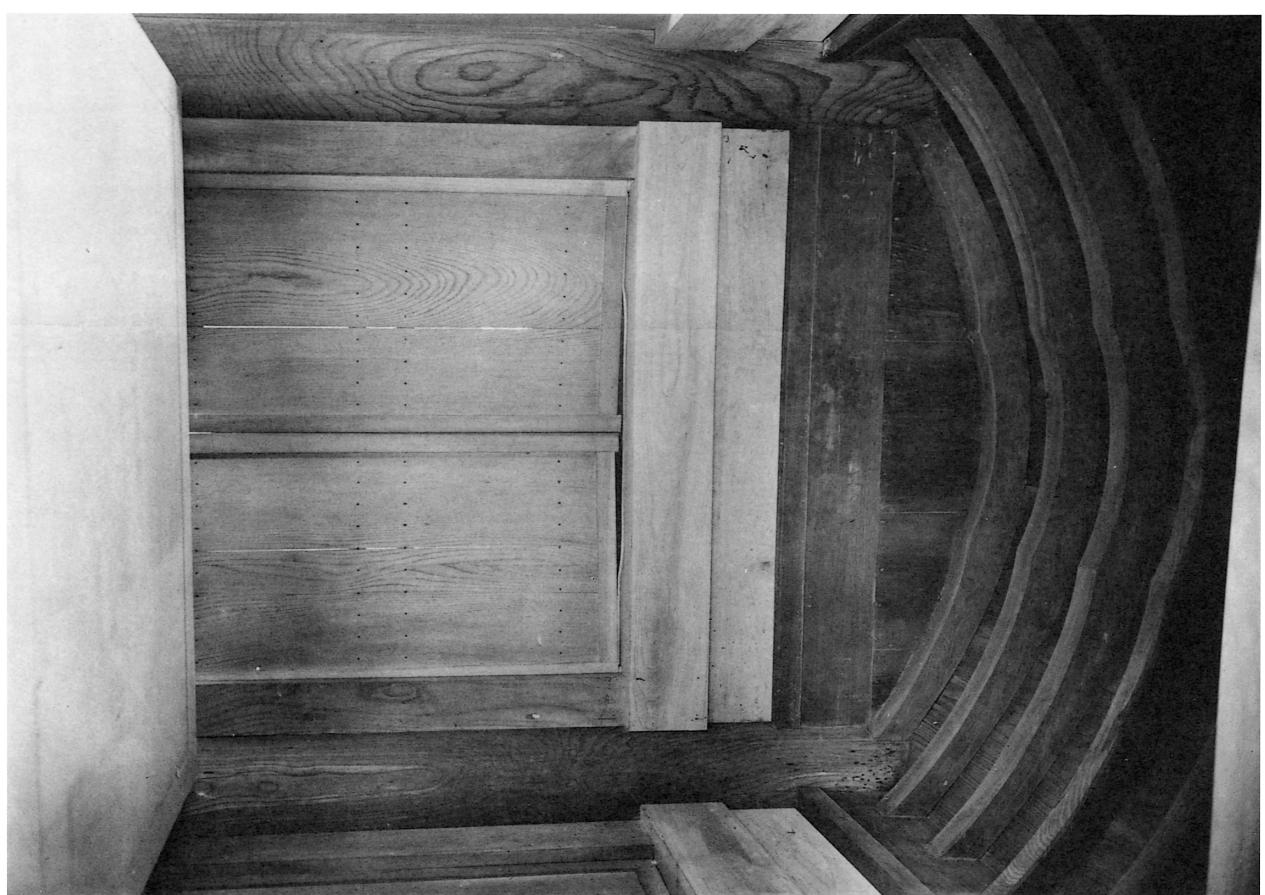
29 修理前 内部中央の天井

仮壇上部の天井及び天井板は当初のものである。
