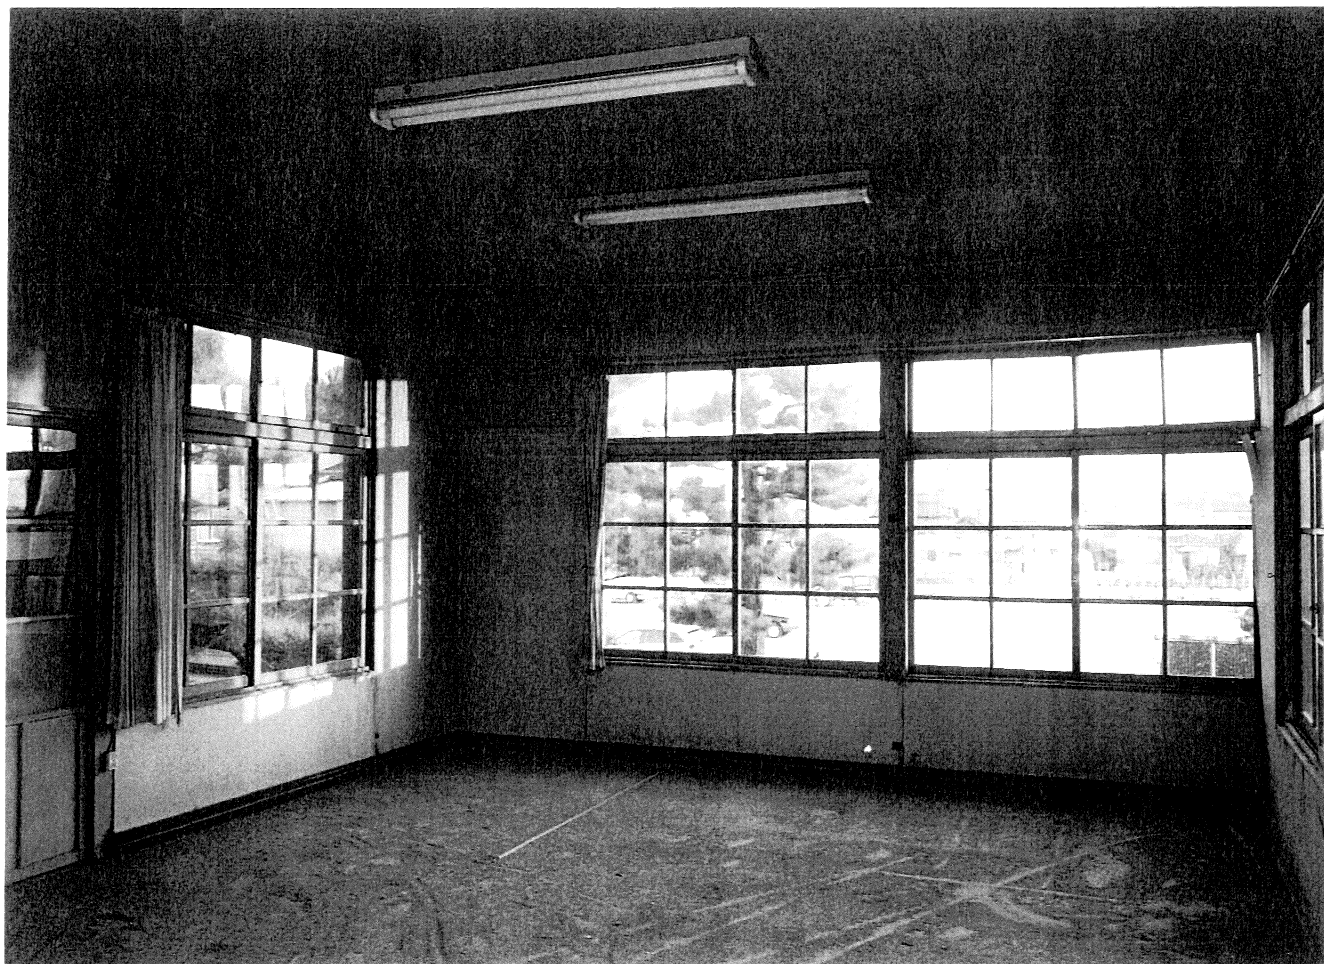
19 2階市史編纂室（北西より見る）
