山梨県南アルプス市  
ROTAKO(Midaigawara Hikoujyou Ato)  
ロタコ (御勅使河原飛行場跡)

横穴壕群の詳細分布調査報告書

2009. 3

南アルプス市教育委員会

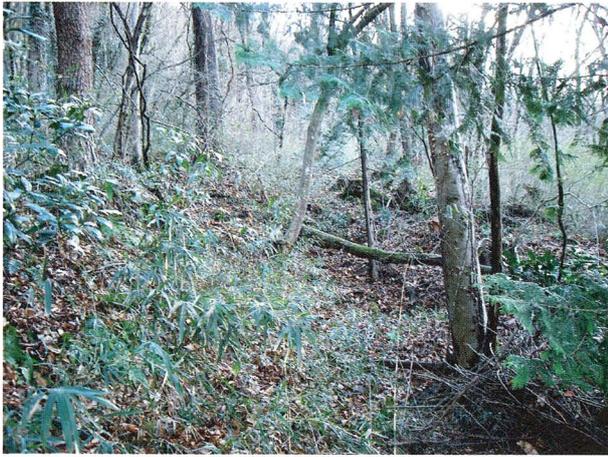
7号壕下から

横穴壕痕の検出形態としては、U字形陥没のみのもの、円形陥没のみのもの、7号壕のようにU字形陥没の上部に円形陥没が1～4か所直線的にならぶもの、16～18、20～21、22～23、50～52の各壕に見られるように、2～3本の並ぶU字形陥没をつなぐように円形陥没が並ぶもの、陥没の形状が直線的ではなく蛇行、分岐するものなどが見られた。

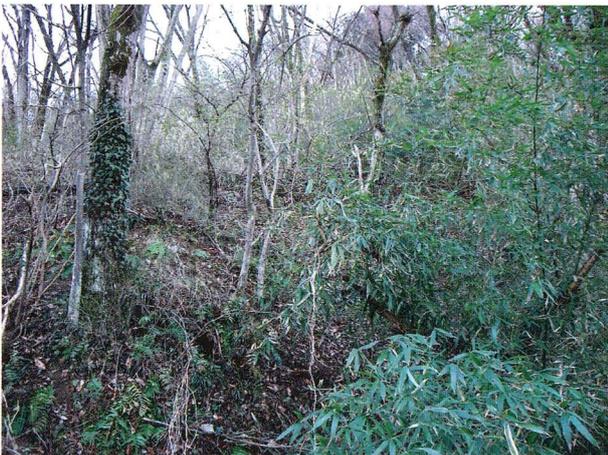
16号壕下から

内部で連結された可能性を示すものか、確認された円形陥没のうち幾つかは、各々のU字形陥没の主軸に並ばない。各々のU字形陥没はやや不明瞭だが、円形陥没は明瞭に観察できる。

確認された規模は、16号壕においては、確認されるU字形の陥没の長さ16.6m、下端部の幅は10.0m、陥没の深さは最大1.7m程である。U字
