# 県指定史跡甲府城跡 平成19年度調査・整備報告書

舞鶴城公園石垣修繕工事に伴う鍛冶曲輪・数寄屋曲輪東面石垣  
の調査・工事および立会調査等の報告

山梨県埋蔵文化財センター調査報告書 第250集

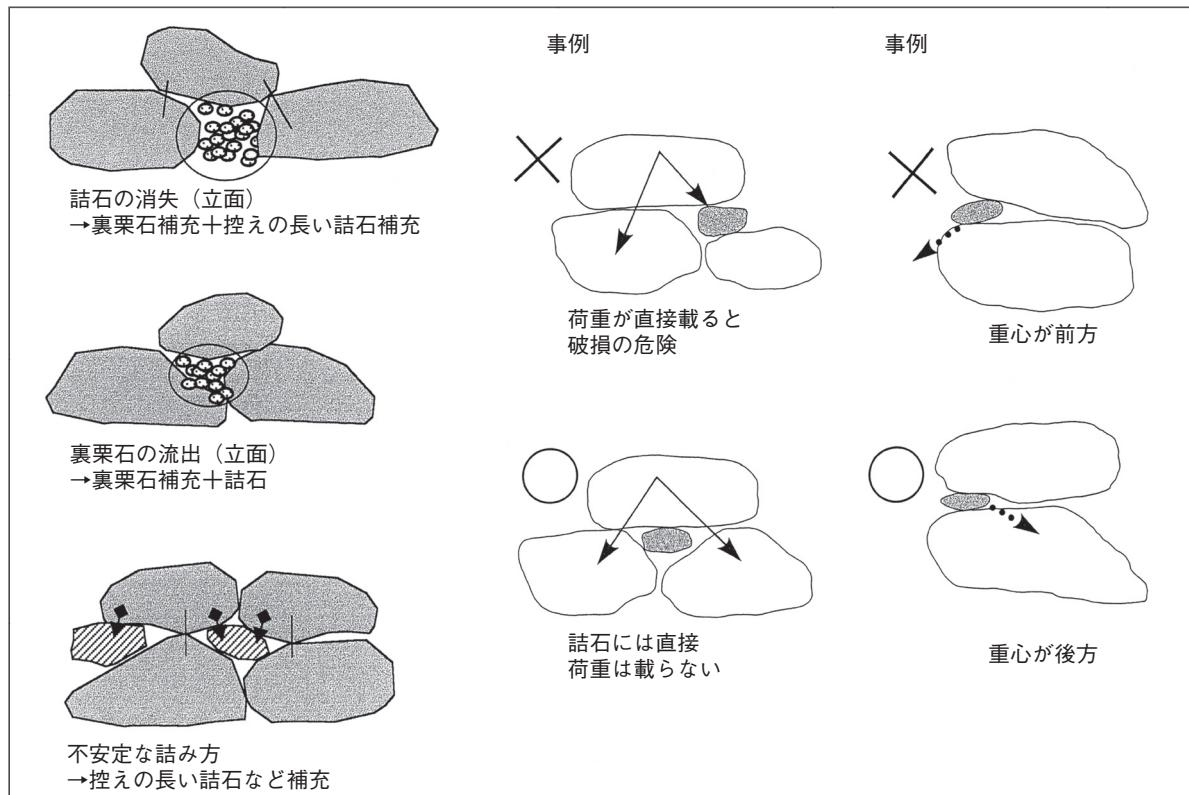
図5-7-1 詰石施工の基本的な考え方

裏栗石の流出については、人の手で届く範囲までしか充填できず、石材投入の間口が狭いなど施工にあたっての制約も多いが、極力粒径の大きい石材を中心に補充し、金テコ（鉄棒）で奥へ押し込めようおこなった。

なお、築石が前後に大きく破断していたケースでは、除去あるいは詰石による補強を第一に考え施工した。しかし、こうした施工方法が困難であることが多く、本工事では工業製品を用いた補強もおこなっている。このような事例については次節で報告する。

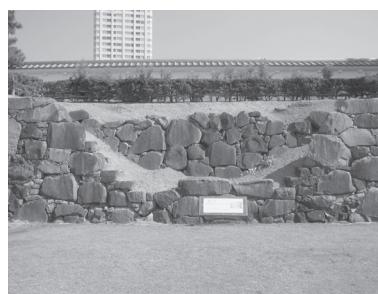
写7-1-3 施工前

当該地点は稻荷櫓南側で、発掘によって見つかった二重石垣を露出展示している石垣周辺にあたる。ここには、築城期の野面積み石垣(I-76)とその外側に工事で改修された石垣(I-74)がある(写7-1-3)。

この石垣(I-74)の低い部分は、天端ラインが揃えられていなかったが、公園の安全管理上の観点から新たに3石の石材を追加し天端ラインを揃えた(写7-1-4・図7-1-6)。また、今回の石垣補修に併せて雨等によって流出した土留めの補修も実施した。

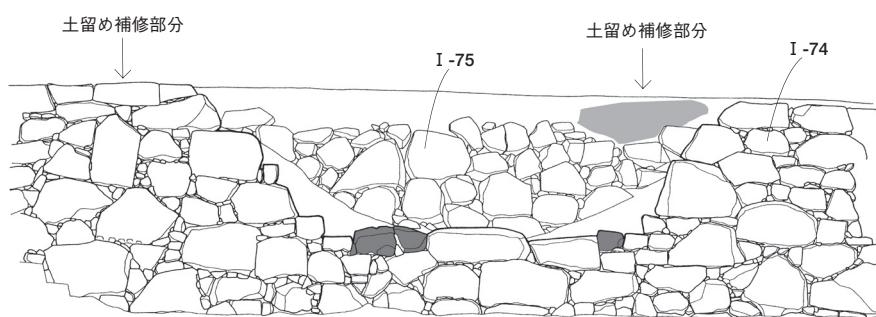
図7-1-6 補修工事後の石垣立面図

新たに補充した石材

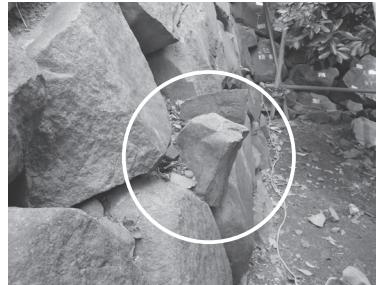
写7-1-7 施工地点1

工事地点は、今年度の石垣修繕工事を実施した石垣（K-29）から、石垣の入隅を挟み南へと延びる石垣面にあたる。この石垣は鍛冶曲輪の南面石垣（K-30）となるが、このうち築城期の野面積みが残るのはおよそ10m幅である。この部分には、緩衝地帯に植栽があり基本的には人の出入りがほとんどない。そのため、安全確保の緊急性という観点から今回の修繕工事対象からは外されていた。しかし、詰石落下の危険性が指摘される地点が若干確認されたため、緊急性を要すると判断した2地点に限り詰石の除去・交換作業を実施した。
