史跡 森將軍塚古墳

—補修事業報告書—

平成10(11)年度

長野県更埴市教育委員会

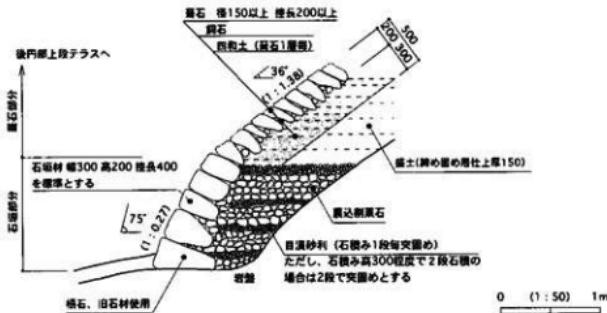
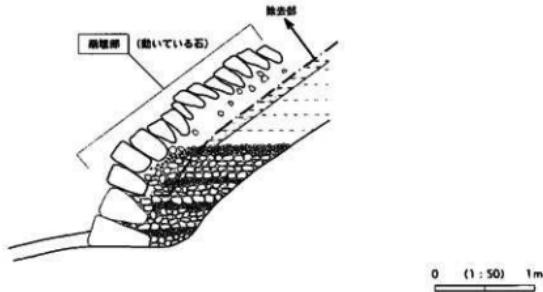
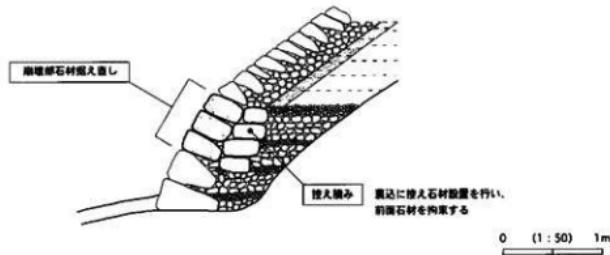
図7 後内部葺石変形部補修工程図

後円部西側・北側・背面は、葺石部では最も破損が進行しており、石材の抜けや破損が多く、葺石下地土のerosionも全面にわたっていた。そして葺石目地材も流失していることなどから、破損の主原因である凍結・凍上・融解の繰り返しと雨水の洗掘による下地土の流失が今後も生じ、葺石材の不安定化はさらに進行し、この範囲全体の葺石の崩落に至ると判断された。

変形断面および不良部除去断面図

補修方法は、これまでと同様の工法で補修を行ない、葺石下地土を四和土から砂石に変更し、破損の大きな要因でもあった変換点付近の裏込めの仕様も若干変え、押さえの石材を多数裏込めに用いるよう改良した。また、変換点付近が鋭角に裾石垣から葺石へ繋いでいた部分に若干丸味をもたせたるよう改良して補修することにした。なお、葺石下地土の除去範囲は、解体を行ない緩んだ部分のみ除去することとした。

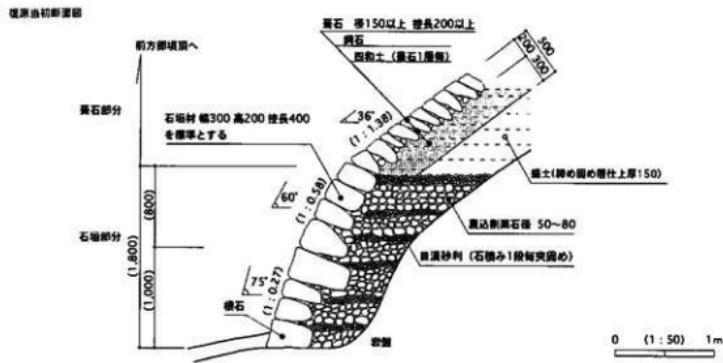
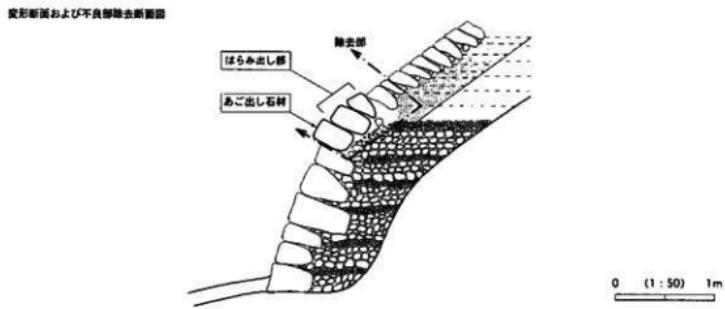
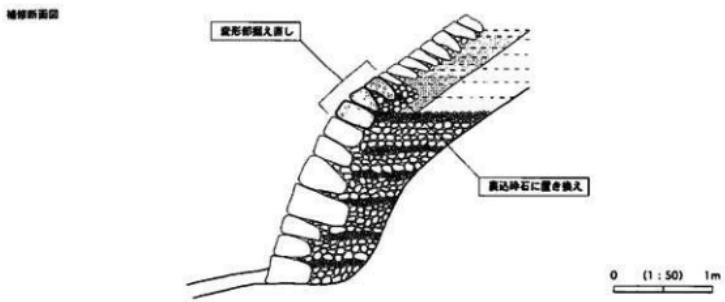
図8 後円部裾石垣崩壊部補修工程図

3箇所の墳丘断面のはかに、塾石垣の破損が著しい墳丘北側の丁張りNo16-17間で2箇所の断面観察を行なった。丁張りNo16寄りでは、塾石垣上部石材が約20cmほど外側に押し出され、不安定な状態となっていた。その石材の裏込部分には蓼石下地土が流れ込み、勾配変換部付近は蓼石材が陥没したり、外側へ飛び出したりして大きな隙間ができていた。丁張りNo17寄りでも、塾石垣上部石材が外側に飛び出し、その上部の蓼石は陥没していた。

石垣解体 蓉石部解体と同様に嵌石垣の解体も積石、裏込材とも全て人力で解体した。破損石材、土砂の混入した裏込材（割栗石、目漬し砂利）は全て場外処分とした。

石垣積および裏込工 石垣材は使用可能な解体材を再使用したが、破損などで不足したため葺石と同じ産出地、材種で補足石材を収集した。収集にあたっては標準寸法を幅30cm、高20cm、長40cmと定め、許容範囲を土10cmとした。また、勾配変換点の控え積みは2～3段積みとし、控え長45cm内外の長方形の石材を選別して、相互の石材の接合面が広く確保でき、かつ安定するよう平板状に設置した。裏込材は径50～80mmの割石を用い、締め固めて敷設した。

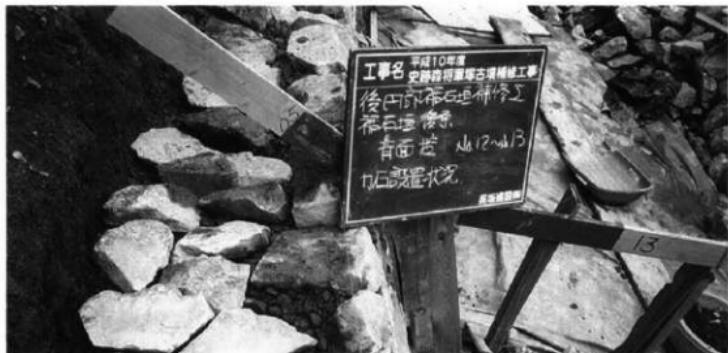
図9 前方部裾石垣変形部補修工事図

裾石垣部の破損変状では、裾石垣上部の一部で石積み崩落が発生するなど、最も激しい破損変状をしている箇所は後円部北側であった。この次に破損が進行したのが後円部西側と背面であり、裾石垣変状の最多形態である葺石部との勾配変換点の石材のせり出しが、西側くびれ部から前方部西側では水平方向に連続して発生しており、背面では部分的に発生していた。前方部東側から前面では、葺石部の状況と同様に目立った破損変状は見受けられなかった。
