仙台市文化財調査報告書第271集

仙 台 城 跡 4

—平成15年度 調査報告書—

仙台市教育委員会

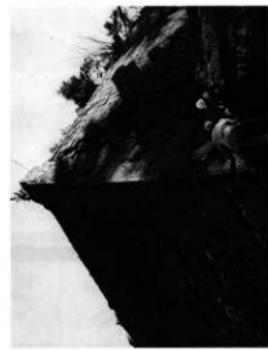
全景(西より)

測量番号	北端石垣 A面 石垣1000A
地区名	本丸
地区番号	E7, F7
延長	39.2m (天端35.4m)
高さ(深さ)	2.1~12.2m
傾斜	
積み方	
差留保み	
数量	897 AB角:幅、AH角:幅、新規6-9規
現状	ハラミ、ズレなど見られるため構体修復
特記事項	下端石の大部が欠損 ・南端で、1石分西へ張り出す (本丸詰門側端部) ・本丸詰門側石あり

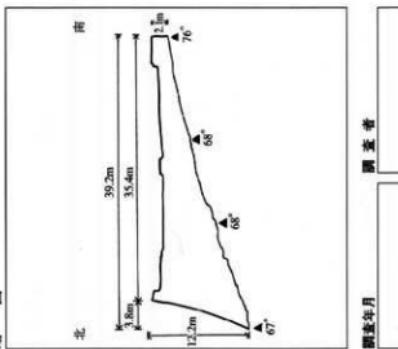
全景(北より)

測量番号	北壁石面B面 石垣1001B
地区名	本丸
地区番号	F6, F7
延長	64m (天端54m)
高さ(原さ)	12.2~16.7m
幅	勾配 (65°~69°)
石材	切石
積み方	並置積み
数量	2400m ³ (B面:56m, BA角頭:紫石:30-32m ³)
現状	ハラミ、ズレなど見られるため解体修復
特記事項	西側に東脇櫓台が設けられた。 ・天端の大部分欠損

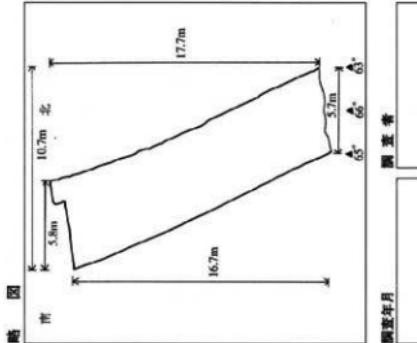
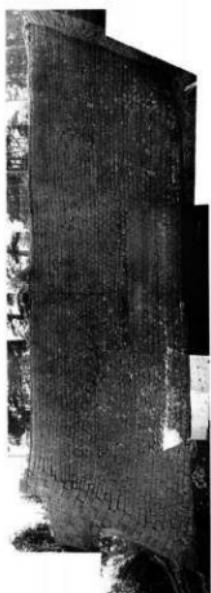
全景(北より)

遺構番号	北端石垣 D面 石垣1001D
地区名	本丸
地区番号	
Ps	
延長	52m (天端45m)
高さ(奥さ)	17.7m
傾	
勾配	63°~64°
石材	
切石	
積み方	
修復積み	
数量	3027 DE外:2786、裏石:32~36袋
現状	・ハラミ、ズレなど見られるため解体修復
特記事項	・東側に櫓台が設けられる。
	・天端石の大部分火鉄

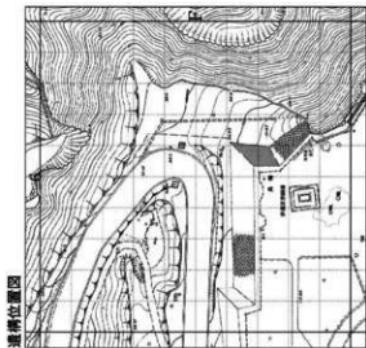
全景(東より)

遺構番号	北壁石垣前面 石垣1001F
地区名	本丸
地区番号	
F6	
延長	16.5m(天端15m)
高さ(深さ)	15.3~8.8m
幅	
勾配	(65°~68°)
石材	切石
積み方	整面積み
数量	1045 約石: 25~39袋
形状	ハラミ、ズレなど見られた ため解体修復
特記事項	・天端石は残存している
調査者

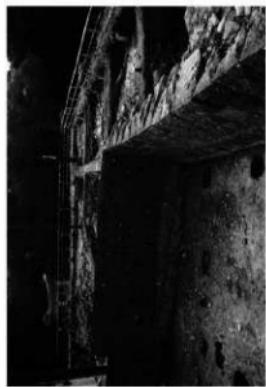
全景(東より)

遺構番号	北櫓石垣K面 石垣101K
地区名	本丸
地区番号	F7
延長	7.1m
高さ(深さ)	1.9~2.8m
幅	
勾配	
78°~85°	
石材	
切石	
積み方	
荒削り込み	
数量	94 JK個:3段、築石7~8段
現状	ハラミ、ズレなど見られるため解体修復
特記事項

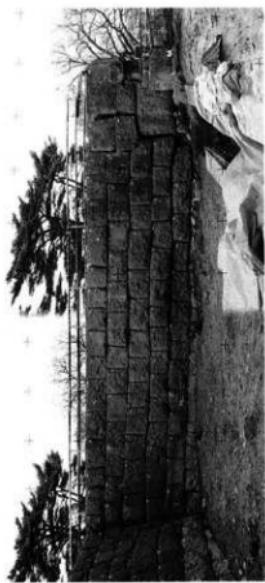
LM角部 (南東より)

遺構番号	北壁石垣上面 石垣1001L
地区名	本丸
地区番号	F7
延長	8.3m
高さ(深さ)	2.8m
種	
勾配	
S2°~04°	
石材	
切石	
積み方	
並列積み	
数量	
121 LM角 : 5段、紫石7~8段	
現状	
・LM角部のズレが著しい	
特記事項

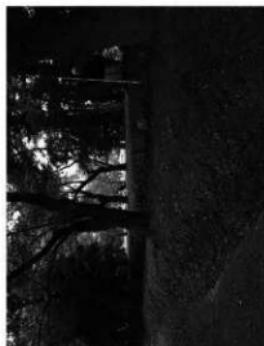
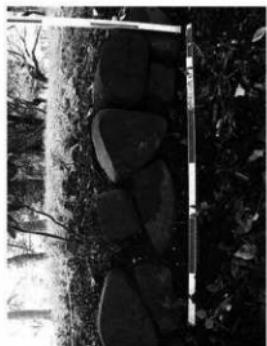
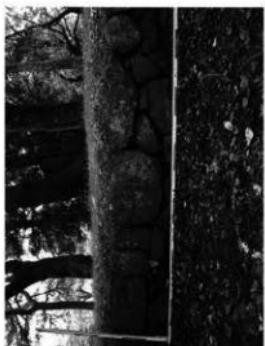
二の丸西縁石垣 石垣2001

・斜面の上部にあり、崩壊の危
険性がある

・二の丸西縁の壇の基礎の可能
性が考えられる

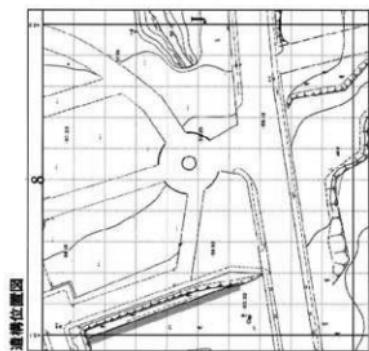
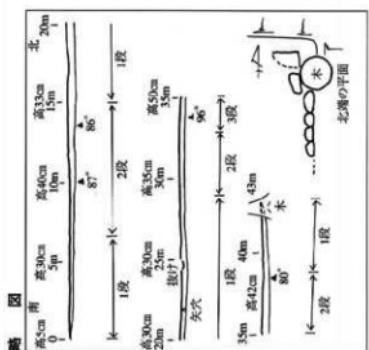
遺構番号		二の丸詰門付近石垣 石垣2002	
地区名	二の丸	地区番号	
延長	43m	高さ(深さ)	0.05~0.5m
傾斜	80°~96°	材質	自然石と削石
積み方		乱積み	
勾配		数量	1~3段
現状		・北端部で木枠がからんでいる ・一部で石材が壊りてている	
特記事項	<p>・削石は、河原石の前面を正面にしたもの ・土管が入っているなり、ドリルで削った木材があるため、積み直されていると考えられる ・穴あきあり、開口8cm、深4cm ・北端部の石材は上面が平坦であり北面が直線的</p>

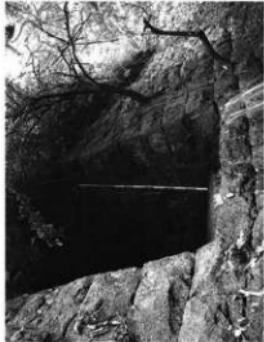
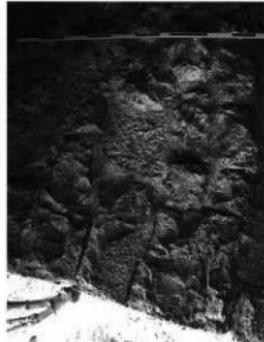
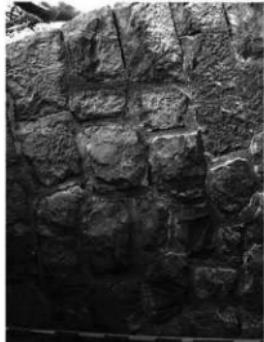
勾配
 $66^{\circ} - 73^{\circ}$ 石材
切石主体で自然石がまじる積み方
整脚積み。石の角を切り欠く加工がある数量
最大18段現状
一部ハラミ、石のズレ、ヒビがある
・土崩であり、上を車、人が通行している特記事項
・切石表面は、粗い加工で凸状のものと、細かい加工で平坦なものがある。これらに自然石がまじる。
・基礎めはよく見えず不明。
・水路の開削は、算木積み、後の加工はない。
・石の間に、縦長の石を入れることがある。
・矢穴：間口7×深4、間口7×深3cm

C面角部(北より)
目地にコシクリが残されている

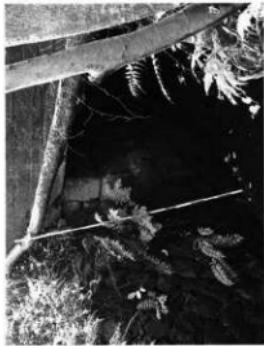
子貢焼石垣B面 石垣2003B	
地区名	
二の丸	
地区番号	
L10	
延長	
8.6m	
高さ(深さ)	
3m	
幅	
勾配	
石材	
切石主体で自然石がまじる	
積み方	
並列積み	
数量	
現状	
・パイプが入ったコックリが 塗りつけられたり、改変され ている

・南壁C面も同様である ・水路出口の石材法量(南から 順に)
幅 高 挿え
①46 × 36 × 55 cm
②50 × 34 × 61
③50 × 34 × 81
④45 × 35 × 60
⑤45 × 36 × 70
⑥40 × 37 × 78

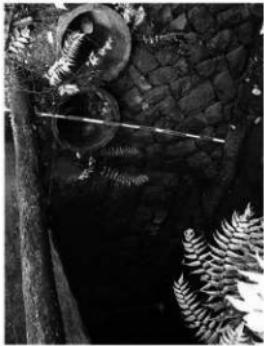
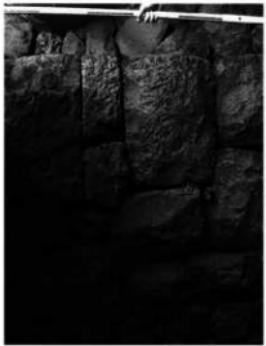
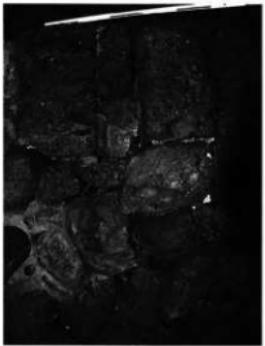
荒瀬橋石垣A面 石垣2004A

・パイプが數本あり、かなり改変されている

- 一部の目地にコンクリートを挿りつけている
- 西側は開削積み石垣、上部はコンクリートの壁に沿する
- 東流する水路の南北壁

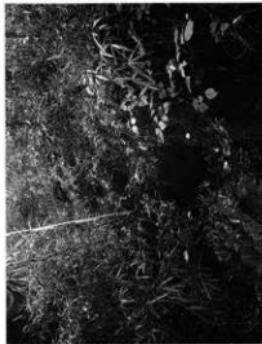
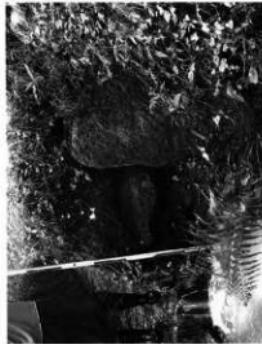
施設種別	施設構石垣 B面 石垣2004B
地区名	二の丸
地区番号	M7
延長	11.4m
高さ(深さ)	2.1m
幅	
勾配	90° (舟より1m半圓)
石材	切石主体で、隅石が混じる
積み方	角は真木積み、大部分落とし積みで、部分的に疊層積み
数量	(船いため不明) 角部5段
現状	・パイプが數本あり、かなり改変されている
特記事項	・東流する水路の南北壁 ・西側は開石垣、上部はコンクリートに接する

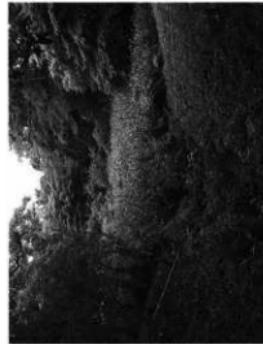
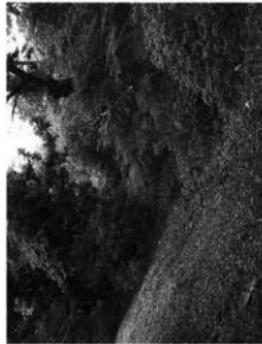
遺跡番号	千賀橋西方石道 石道2005
地区名	二の丸
地区番号	
延長	1.10
幅	12.4m
高さ(深さ)	0.3~1m
勾配	
石材	自然石生用、打込み加工が施される
積み方	不明
数量	19
現状	石との間に隙間が空き、石が手前に動いたりしている
特記事項	<ul style="list-style-type: none"> 草込み不明 水路部分は、石材がコンクリートで張り込まっている 下半が埋まっているか分らないが、積まれているか分らないが、コンクリート水路部分では3段積まれているよう見える

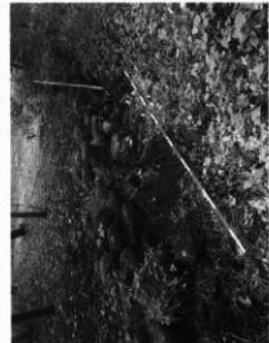
特記事項
 -良好な保存状況である
 -草がかなり繁っている

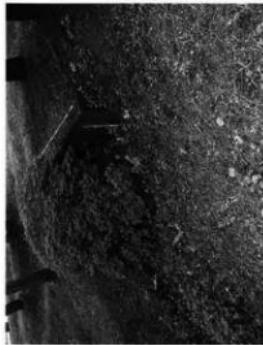
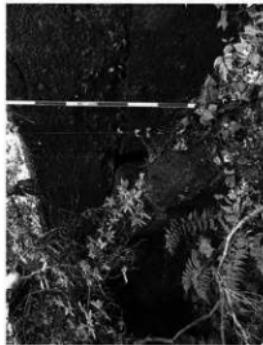
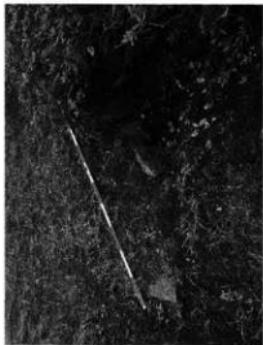
大手門北端池 池2001(2)

特記項
・おもむね、北西側が高い

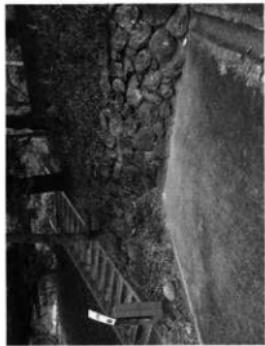
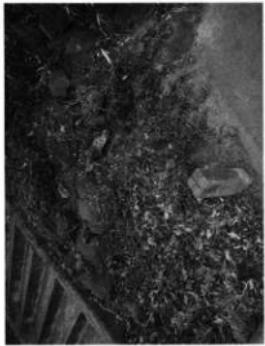
測量番号	宗門西側石垣B面 石垣3001B
地区名	三の丸
地区番号	
延長	GS、HS
幅	2.0m
高さ(深さ)	0.2~0.6m
勾配	66°
石材	自然石
積み方	乱積み
数量	13(大12・小1)
現状	部分的にコンクリートが入れられている
特記項	・階段を作る際に石材が動いている可能性がある

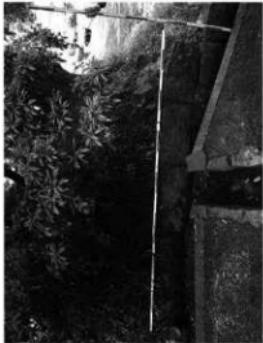
遺構番号		柴門東側石垣A面 石垣3002A	
地区名	三の丸	地区番号	G5
延長	4.6m	勾配	76° - 95°
高さ(厚さ)	0.2 - 0.5m	石材	切石
積み方	積層積み	数量	12
現状	・底部は、コンクリートで固められている		
特記事項	・石垣と、柴門の間は断溝となつてている

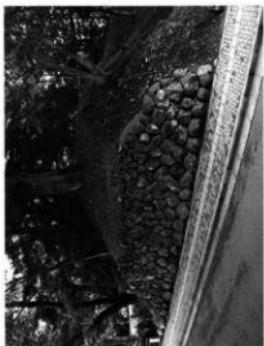
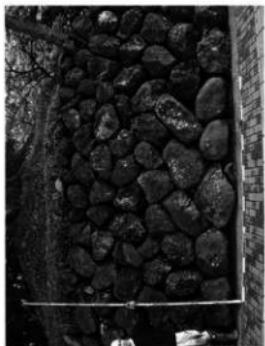
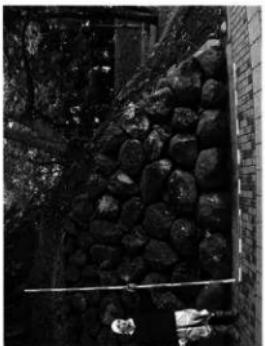
特記事項

- 石垣基部が、コンクリート歩道部分にのっている。コンクリートが日当地に挿り込まれている部分があり、一部塗装が剥げられている。
- 北側に石垣石材と考えられる転石6石あり。また、北側の端底にも転石が見られる。

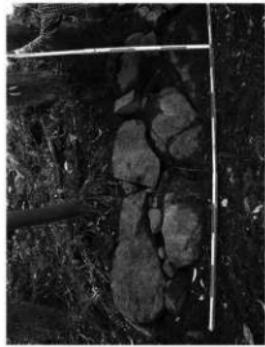
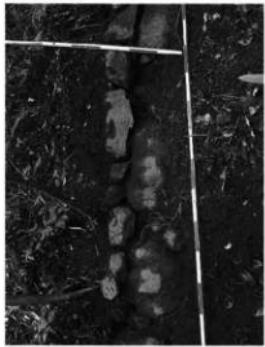
特記事項

・石垣基部がコンクリート歩道部分にのついている。コンクリートが目地に埋込まれてある部分があり、一部埴瓦管が入れられている。

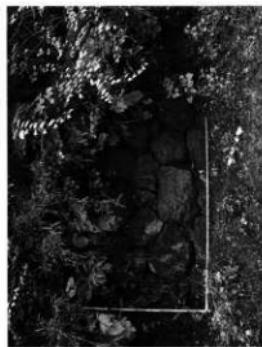
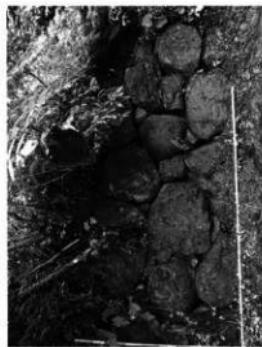
地区名	大手門脇橋下平場 平場3001
地区番号	三の丸
延長	17
高さ(深さ)	38m
勾配	3.4m
積み方	傾斜
数量	
現状	東側一部崩壊している
特記項	・石垣3005前面の細長い平場 ・一部に上管が設置されている

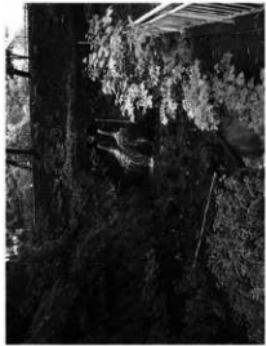
五色沼水堀からの排水口
(東より)

特記事項
 ・北西端で五色沼より水が流れ込んでいる
 ・北西端は底が岩盤であり、南北に長い堰はそこから一段下がっている
 ・堰の北、東、南壁は開拓石の築積み石垣である

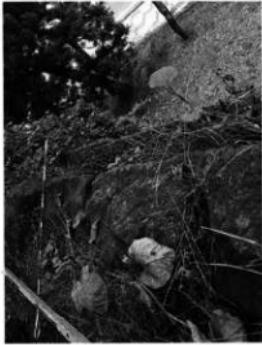
B面の天端石材（南より）

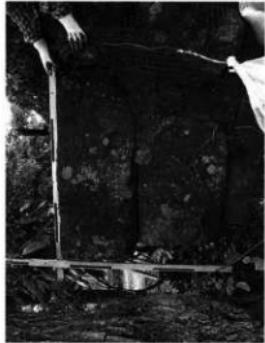
DE角部の石のズレ(西より)

通報番号	大手門北側石垣D面 石垣400ID		
地区名	登城路		
地区番号	17		
延長	4m		
高さ(深さ)	CD角: 2m DE角: 0.85m		
幅			
勾配	※せり出しているため、計測せず		
石材	・割石 ・角石は立方体でノミ加工が施される		
積み方	乱積み		
数量	21.4段		
現状	・前にせり出しておらず、崩壊の危険性がある ・DE角部の石がズレている		
特記事項	・DB角はサイコロ状の石材を積む ・土壌基部には図示のような細長い石材がある ・昭和53年(1978)、平成15年(2003)の地震で土崩板災

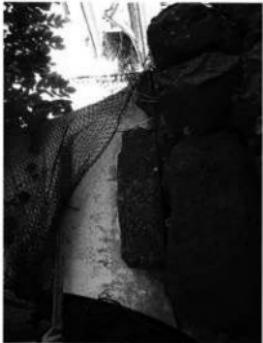
天端の石材(西より)

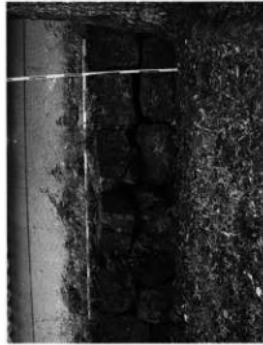
近景(石のせり出し)(北より)

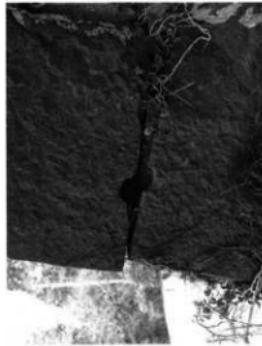
石材にあけられた穴（北より）

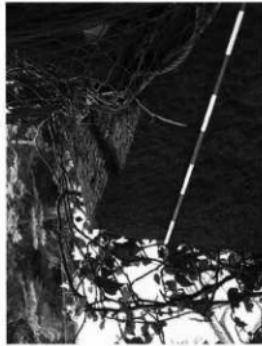
天端石の加工（北より）

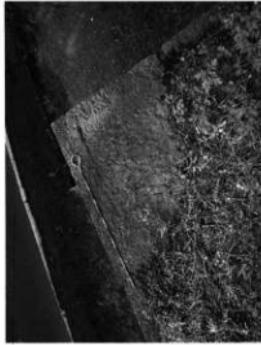
BC角部天端石材の加工(東より)

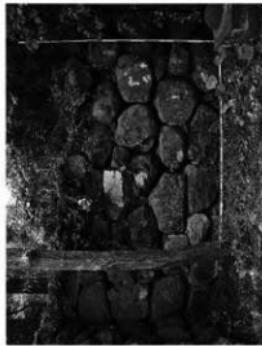
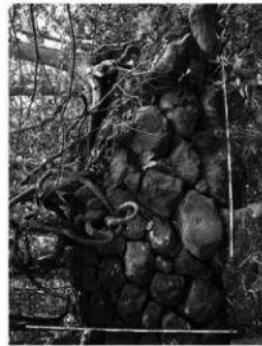
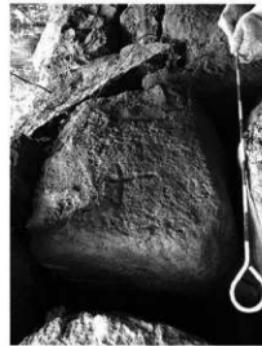
測量番号 中門北側石垣D面 石垣4003D	地区名 登城路	地区番号 H7	延長 2.3m	高さ(深さ) 1.4m	勾配	石材 自然石	積み方 混積み	数量 11	現状 ・ゆるんでおり崩落の危険がある	特記事項 ・北側はコンクリ擁壁にすり付けている。 ・石垣前面は急斜面である。
--------------------------	------------	------------	------------	----------------	----	-----------	------------	----------	-----------------------	--

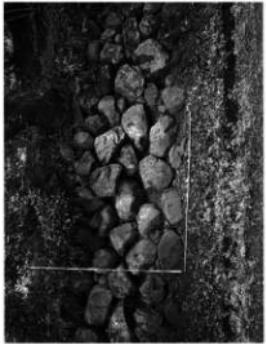
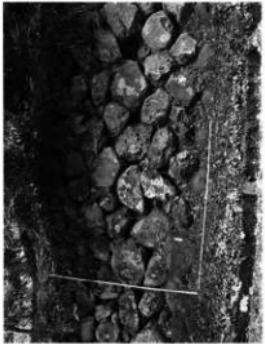
調査部位
下馬平場石垣 石垣4006地区名
登城路地区番号
F7延長
11.2m高さ(深さ)
1.3m幅
幅勾配
76°~80°石材
自然石積み方
乱積み数量
75 個詰め石16石 2~4段現状
・東側で根がからんでいいる特記事項
・裏込め石

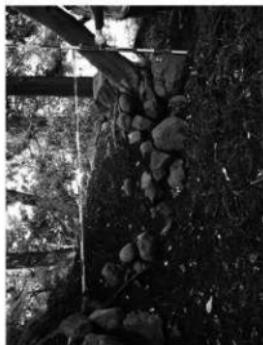
測量番号		清水門北側石垣B面 石面4009B
地区名	登城路	
地区番号	H6	
延長	2.5m	
高さ(深さ)	0.6m	
幅		
勾配		
石材	自然石か大部分、割石まじり	
積み方		
混積み		
数量	20	
現状	崩れている	
特記事項

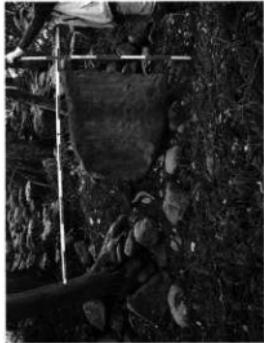
全景(南より)

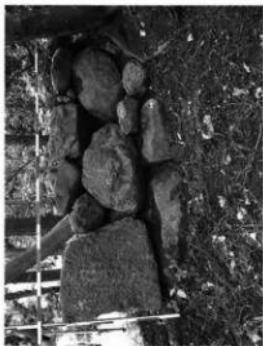
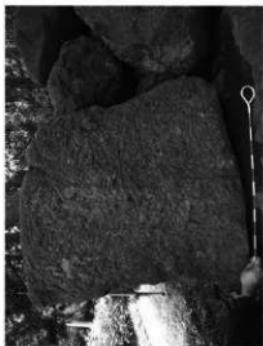
済水門北側石垣C面 石垣409C

・崩れています

金景(東より)

角石(東より)

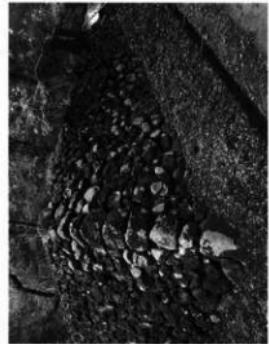
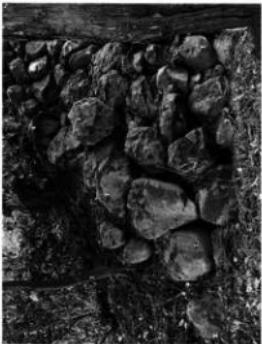
遺構番号	清水門北側石垣正面 石垣409E
地区名	登城路
地区番号	H6
延長	4.3m
高さ(漢丈)	1.3m
幅	80°
石材	自然石が大部分、削石まじり
積み方	乱積み
数量	24
現状	・良好
特記事項

角部（北東より）

南端部（東より）

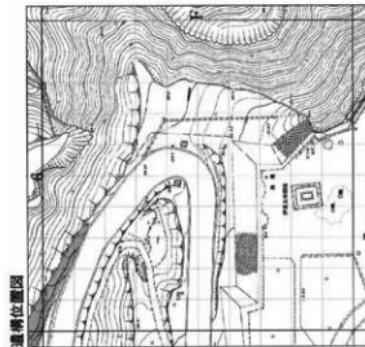
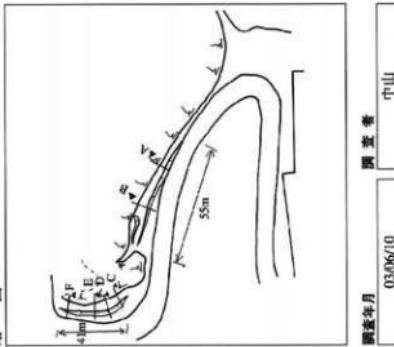
断面図

道路番号	浜門南側土堤 土質4002 (1)		
地区名			
登城路			
地区番号			
F6, G6, G7			
延長			
96m (崩れた部分も含む)			
高さ(深さ)			
0.4~1.5m			
傾斜			
上端: 0.8~1.9m 下端: 2.5~10.0m			
勾配			
石材			
積み方			
数量			
現状	途中、約15m崩れています		
特記事項	<ul style="list-style-type: none"> ・土堤の登城路反対側は、大部分が自然地形のガケ(急斜面) となっています

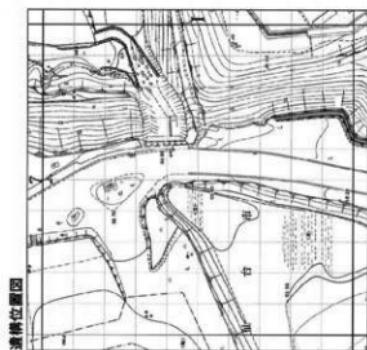
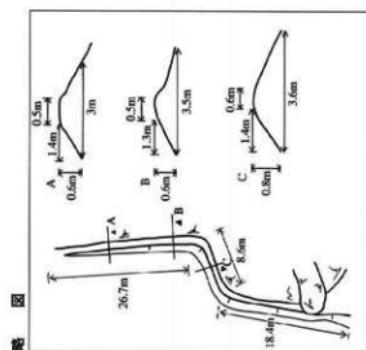
近景(北より)

測量番号 中門北側土堀 土堀4003 (1)	
地区名	登城路
地区番号	
H7、17	
延長	53.7m
高さ(深さ)	0.6~0.9m
幅	3.0~4.0m
勾配	
積み方	
数量	
現状	・南部で一部崩れている
物記事項	・葉側は自然の傾斜地となる ・周辺に瓦が散乱している

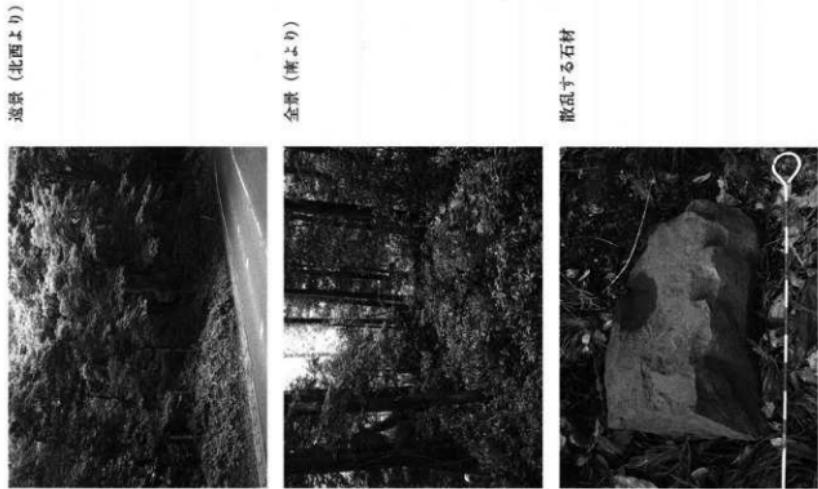
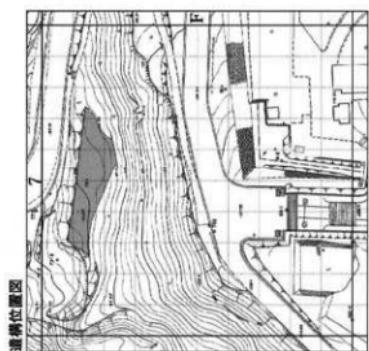
全景(西より)

地図番号	下馬平場 平場4001
地区名	登城路
地区番号	
延長	F7
	36m
高さ(深さ)	
幅	
勾配	12m
石材	
積み方	
数量	
現状	・東端に土砂流入
特記事項	・断工あり (矢穴) ・瓦が散乱している

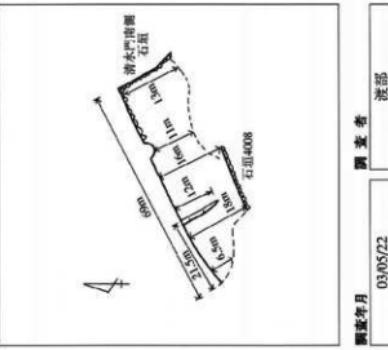
測量番号	渋曲輪平場1 平場4002	
地区名		
登城路		
地区番号	G6, G7, H6	
延長	69m	
高さ(深さ)		
幅	6.5~18m	
勾配		
石材		
積み方		
数量		
現状		
特記項	西側に高0.5mの段がある 南の崖際から湧水がある

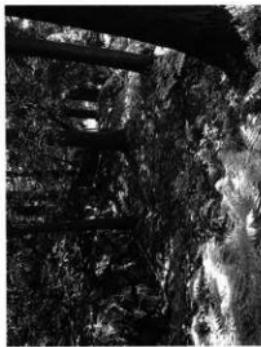
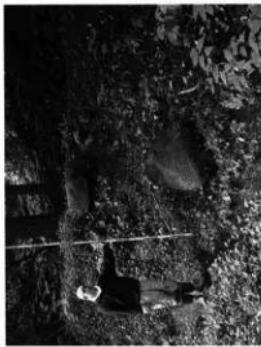
大形石村（南東より）

測量位置図	清水門北側 平場4006
地区名	登城路
地区番号	
H6	
延長	15.5m
高さ(深さ)	
幅	
勾配	4.7~7.0m
石材	
積み方	
数量	
現状	
特記事項	・礫石の可能性を考えられる大形石村がある

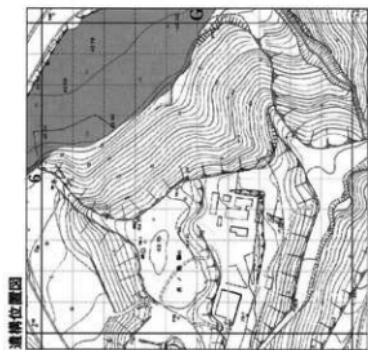
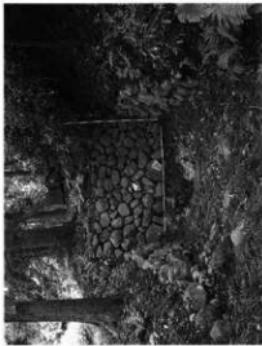
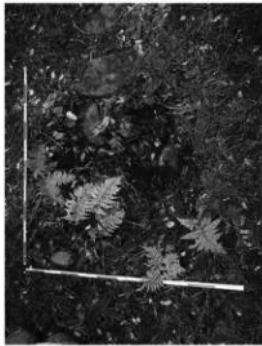
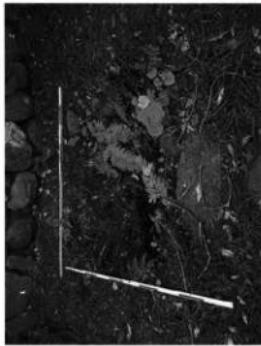
地盤位置図	地盤名	地区名	地区番号	登城路	沿道区段平場 平場4007
	長	G5, G6, H6			
	延				
	高さ(深さ)	108m			
幅					21~35m
勾配					
積み方					
数量					
現状					・山側で渓木あり

特記事項
・溝った工場であり、平場端の排水口には純え排水が流れ出している。
・山側は地盤が悪いようで、土崩れがある。
・注意する必要がある。

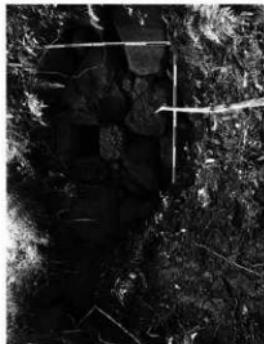
全景(北より)

行水漕石垣B面 石垣IIB	
地区名	
御裏林	
地区番号	
ES	
延長	
4m	
高さ(深さ)	
0.7~1.8m (比高:1.6m)	
幅	
勾配	
77°、80°	
石材	
自然石、一部に表面加工	
積み方	
乱積み	
数量	
27	
現状	
・前端の上端がせり出している	
物記事項	
・表面に粗いノミ加工	
・AB角出角	
・BC角、入角	
・表込め玉石

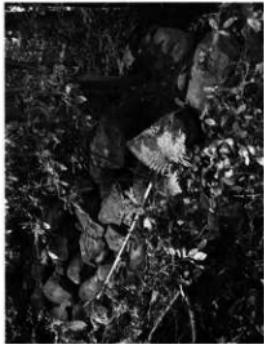
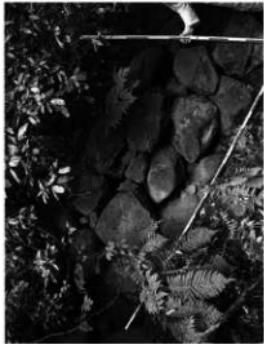
近景(東より)

通報番号	防水平石垣C面 石垣IC
地区名	御菴林
地区番号	E8
延長	3.4m
高さ(深さ)	0.7-1.7m
幅	
勾配	98°(せり出している)
石材	自然石
積み方	乱積み
数量	21
現状	<p>手前にせり出している ・中央上端に排水口があり、横 み直されている</p>
特記事項	<ul style="list-style-type: none"> BC角、入角 CD角入角 BC角部に土砂流入、かなり 詰まっている 中央の排水管は、コンクリート 管、上部に別な石で縫合のみの積み 直し

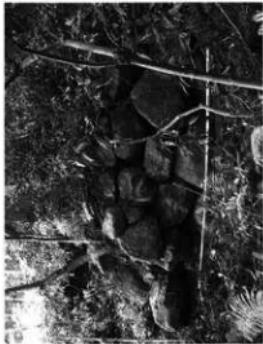
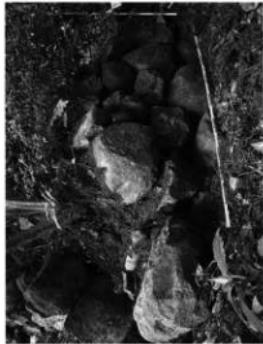
近景(北より)

地区名	防水滑石垣D面 石垣ID
御裏林	
地区番号	
E8	
延長	
5.6m	
高さ(深さ)	
0.7~1.7m	
幅	
勾配	
80°、82°	
石材	
自然石	
積み方	
乱積み	
数量	
28	
現状	・北端くずされている
特記事項	・矢穴らしい穴あり(幅7cm、深3cm) ・CD角入角 ・DE角出角 ・裏込め玉石

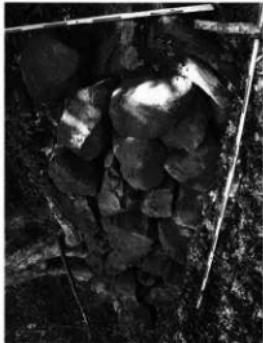
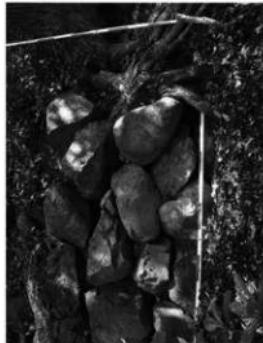
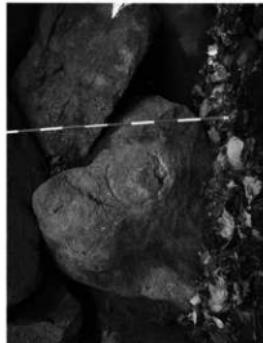
近景(北より)

現状
根がからむ
・根が剥げている
・石が剥げてある
・前面せり出し

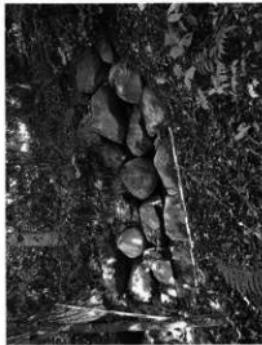
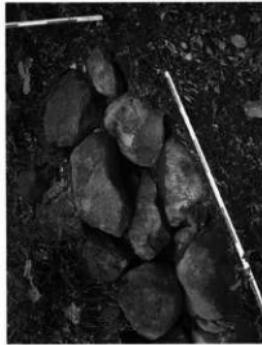
全景 (北西より)

本丸西北壁下右端B面 石垣2B

根がからむ

前面へせり出している

- ・矢穴ある鵞石
- 矢穴①一間□・末口3.5・深7.5
- 矢穴②一7・4・7.5
- 矢穴③7.5・×・×
- ・無い表面加工なし
- ・刻印(○) 深15cm
- ・AB角地角の出角
- ・裏込め玉石

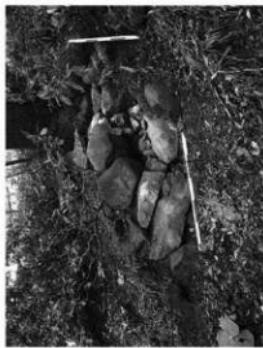
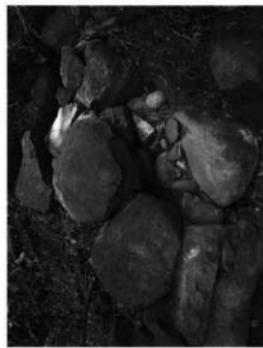
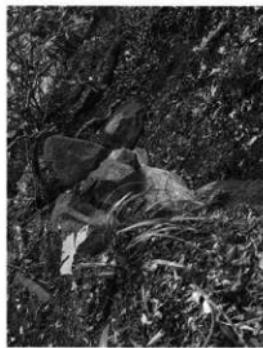
遺跡番号	本丸北西壁下石垣D面 石垣2D		
地区名	御表林		
地区番号	F7		
延長	2.7m		
高さ(深さ)	1.3m		
傾斜			
勾配			
石材			
自然石			
積み方			
乱積み			
数量	19	2~3段	
現状	根がからんでいる。 石が抜けている、前面にせり出している。		
特記事項	・表込め玉石

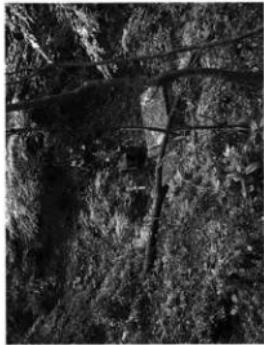
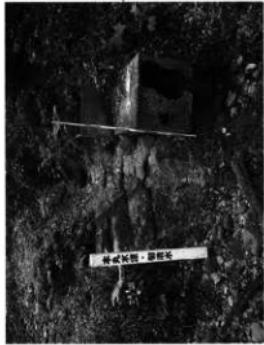
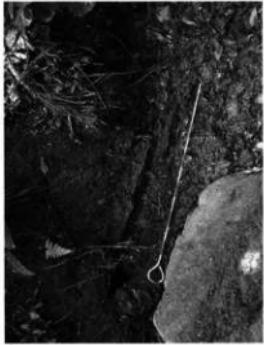
木材の状況(南より)

- ・コンクリ施設あり
- ・湧水あり

- ・園の部分に木材あり

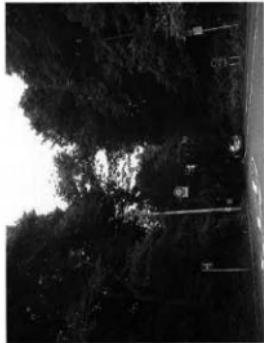
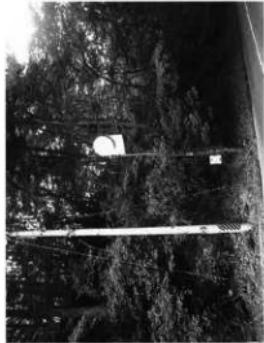
測量位置図	切通掘切 堀切	地 区 名	御裏林	地区番号	D9	延 長	約55m	高さ(深さ)	西側: 16m 東側: 18m	幅	上端: 45m 下端: 6m	勾 配	石 材	積み方	數 量	現 状	下端部分は市漁として利用されている

*堀切の東側には、入ることが出来ないため、レーザー測量及び、地図上の測量とした。
*道路として利用されているところ以外の状態は良好と考えられる。

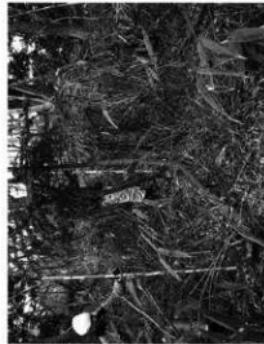
南端部(南東より)

特記事項
 屋根線を
 ごく浅いものだが、屋根線を
 切る毛なので端刃としめた
 道があるため、改修されている
 ようで、本來の地形は判断
 しにくく
 不整地であるが、広い方と狭
 い方のどちらかが本来の形か分
 からない

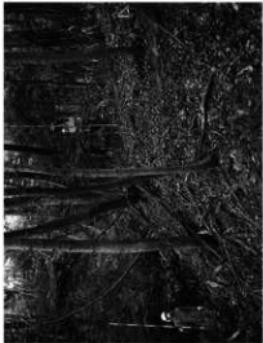
近景(北より)

測量位置番号	○-14
地区名	御裏林
地区番号	D13, D14, E14
延長	81.5m
高さ(深さ)	西側: 1.8~2.5m 東側: 0.1~1.0m 上端: 0.5~3.6m 堪能から: 5.8~7.6m 反対側から: 1.5m~3.9m
標高	勾配
石材	積み方
質量	形状
	良好 ・傷から南に8~10m間の部分 が欠けている
	特記事項 ・遊歩道で削削られたと考え られる ・遊歩道の歩道の部分の土器 は、造成時に壊されたと考え られる

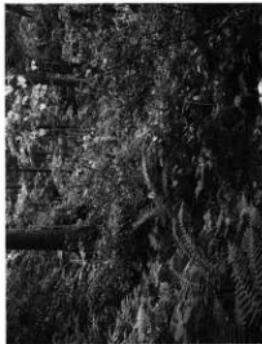
特記事項
 ・貯水池の前面に広がる不整形の平場
 ・大深沢に面する
 ・石垣石材が散乱している
 ・地形図と比べると、沢の侵食が進んでいる。

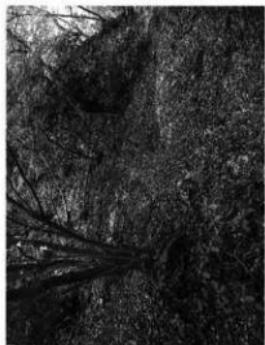
現状
・雨個は、かなり土砂が流入している

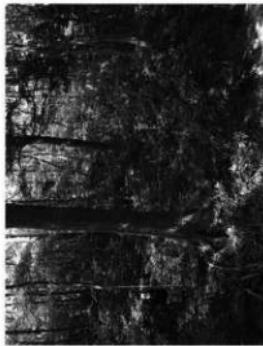
測量位置図		現状		特記事項	
地区名	切通西側平場 平場4	樹木、笹叢見通しがきかないと		・標高2mの東側にある平場	
地区番号	御裏林			・平場西端に土壠がある	
D9				・北側が平場への虎口と考えられる	
延長					
幅	30m				
高さ(深さ)	29m				
勾配					
石材					
積み方					
数量

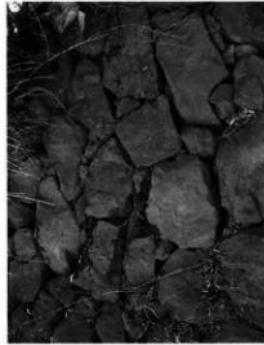
矢穴のある石材(東より)

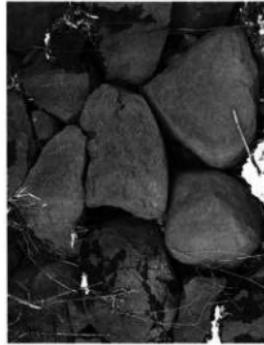
矢穴のある石材(東より)

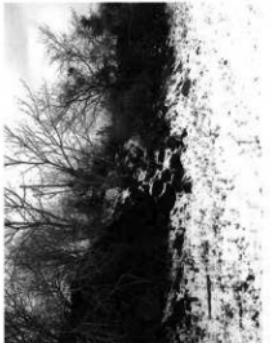
現状
・長さ約15mにわたり崩れています。特記事項
・崩れ前の北側の石垣に、矢穴で削られた石柱が比較的多く見られる。

崩れた部分（南東より）

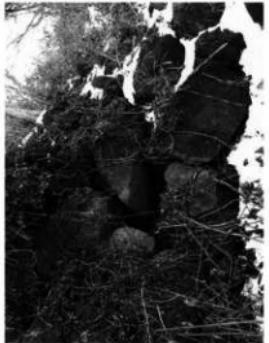
崩落石材（南東より）

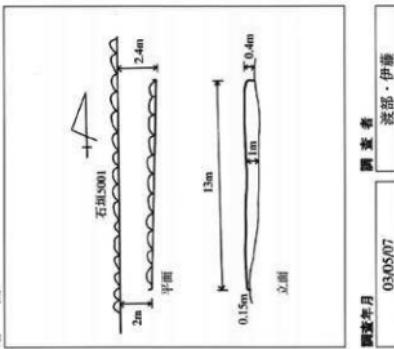
測量番号	広瀬川護岸石垣2 石垣5002
地区名	その他
地区番号	
13	
延長	13m
高さ(深さ)	0.15~1m
幅	76
勾配	
石材	自然石
積み方	乱積み
数量	3段
現状	良好
特記事項	
・良好な部分で3段 ・石垣5001の前面の低い石垣

全景(東より)

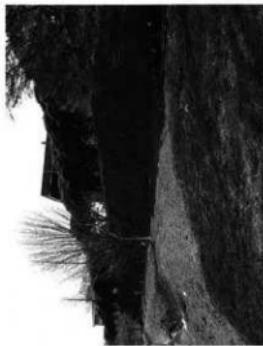
全景(北より)

測量番号	北方武家屋敷石垣1 石垣5005	
地区名	その他	
地区番号	M8, NS, N9, O9, O10	
延長	222m	
高さ(深さ)	2.8~6.0m	
幅		
勾配		
石材		
切石		
積み方		
整頓積み		
数量		
現状	・良好	
特記項	平成15年5月に一部崩落 ・倒れ方に玉石とコンクリート

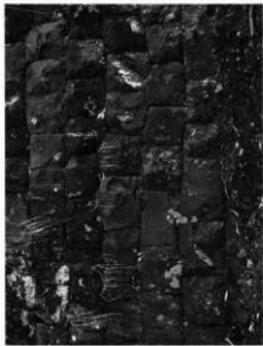
近景(北東より)

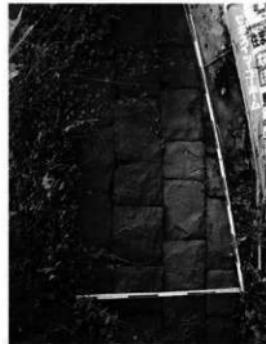
近景(北東より)

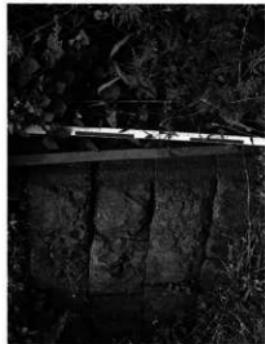
AB角部(南より)

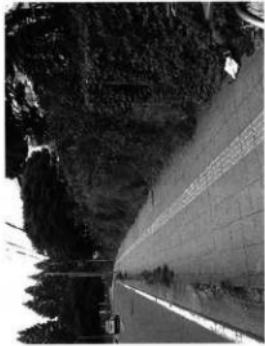
- 築造不明
- 近代以降の可能性が考えられる

全景(東より)

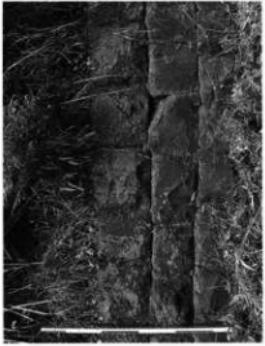
近景(南より)

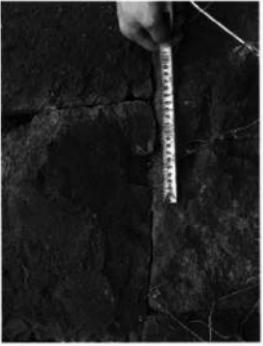
矢穴(南より)

特記事項
・裏込め不規
・AB角部は尖角で、斜木積み。
・ABは江戸切りであるが石面
505や、養國神社周辺の石面
の加工に似ることから近代以
降の複数の工能性が窺い
・矢穴2ヶ所あり
①開口5cm×深4cm
②開口7cm×深5cm

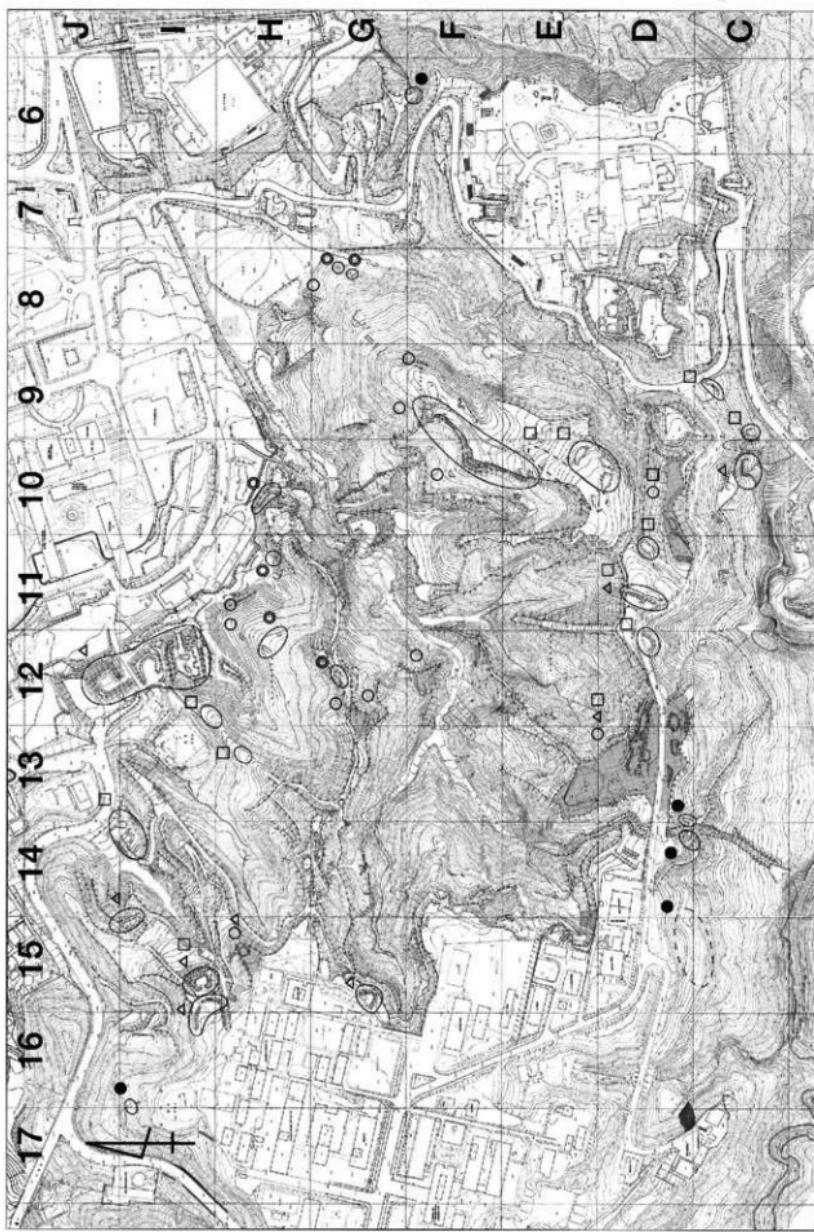
第9図 近代以降の可能性が考えられる遺構 ○平場 △土壙 □堤(築堤) ◎防空壕 ? ●垂放坑?

第9図には、塹壕と考えられる細長く屈曲する溝や、大きなくぼ地、亜炭坑と考えられる穴など、近代以降に構築された可能性のある遺構の位置を示した。アミで示した平場のなかには塹壕と考えられる溝や小規模な土塁を伴ったものがあり、第二師団期の工兵作業場であった頃に地形が改変された可能性も考えられるため、計測は行ったものの今回の報告では台帳を示さなかった。これらの遺構の所属時期等については古い地形図や絵図等の分析もあわせて今後とも検討していきたい。

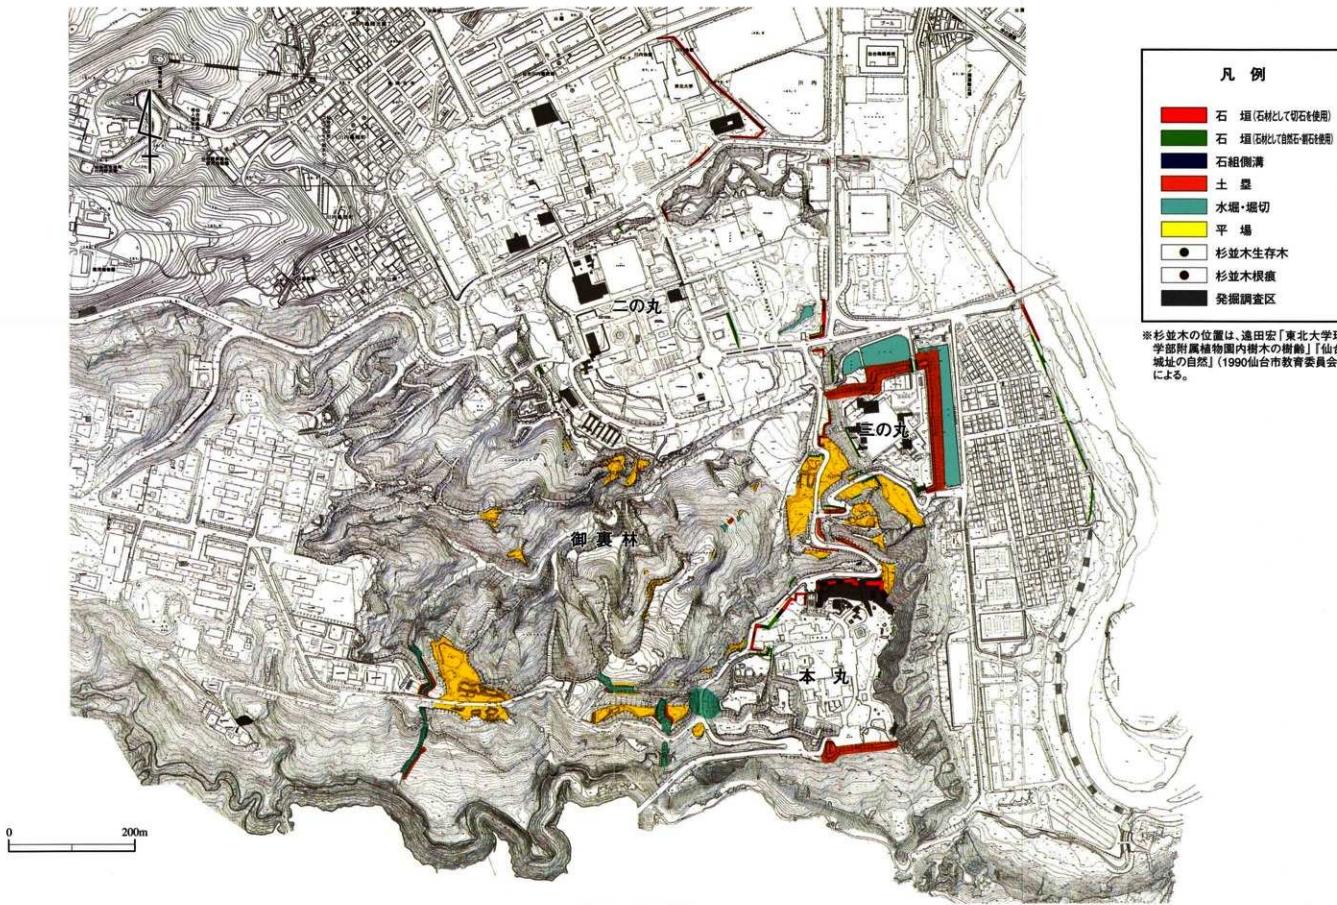
第10図 遺構全体図

仙台城跡全域の遺構分布調査の結果をまとめたものが第10図である。ここには、今回は台帳を報告していないが平坦な地形がみとめられる範囲も平場として着色している。
