史跡有岡古墳群(王墓山古墳)
保 存 整 備 事 業 報 告 書

編集・発行 香川県善通寺市文治町 2-1-4
善通寺市教育委員会 文化振興室

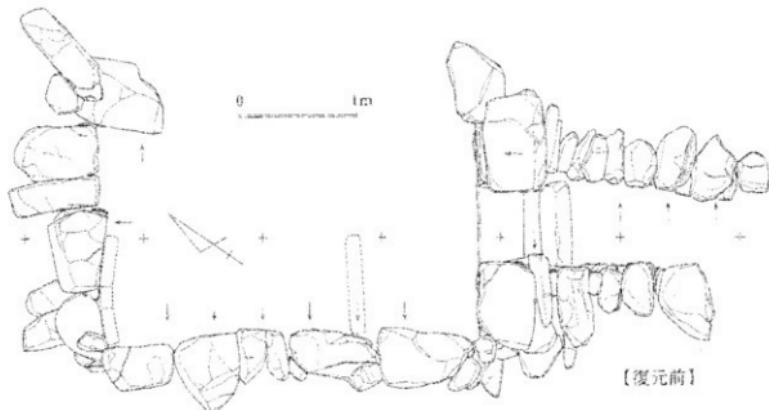
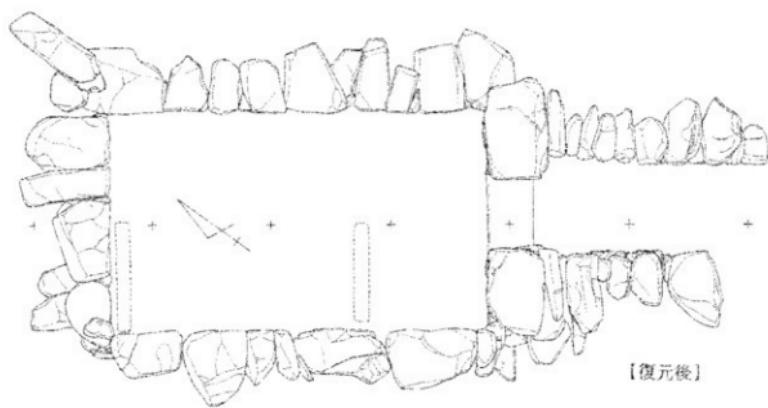
図150図　玄室復元前・後比較図2

玄室は部分的に金形していたものの、各コーナー部の変形は余り認められず、特に奥西側コーナー部は上層部まで遺存していた。そこで、上層に上がるにつれて右室内部に傾斜して積まれている持ち送りの形態は、遺存状況の良好なこの部分を參

考にして各所を復元した。(第151図参照)曳場作業に際しては、横面の傾斜の原寸大木枠を製作し使用した。

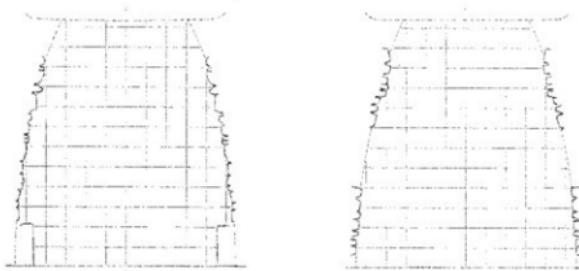
第151図 横穴式石室復元作業資料

近大井石は本堂内に転落していたものを計測、スケールは20cm内

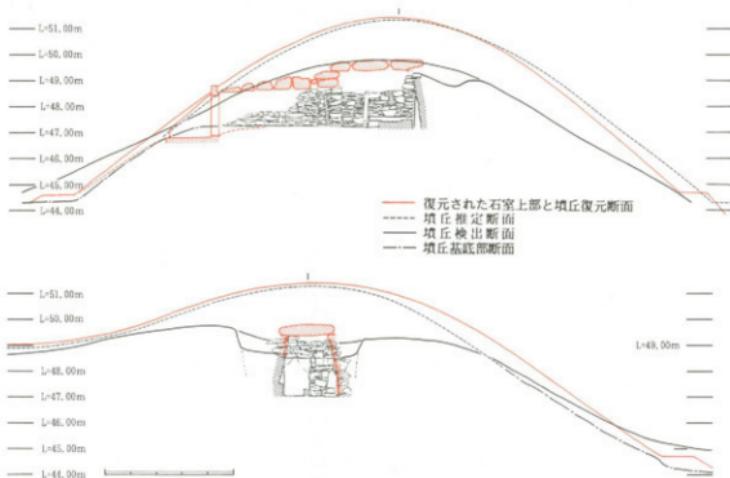
第161図 墳丘復元前・後縦横断面図

また検出された墳丘基底部の形態や、復元された横穴式石室天井部との関係などから、下（第161図）に示した構造であったと考えられた。そこで、調査整備委員会において、この資料に基づき、遺構が埋没し残されている墳裾部に関しては、遺構を保護するために実際の墳丘は地中に残した状態で、遺構面上40～50cmの土を残して表土を削り取り整形し、既に当初の遺構の形態は失われている墳丘上部は、復元予想図のとおり新たな盛土で補い復元することになった。

前方部南側部分は復元不可能ということで擁壁が設置されているが、後円部北側部分については出来るだけ正円に近い状態に復元したい。しかしながら後円部北側斜面は丘陵の裾部までが急傾斜であり、正円に復元すれば下方に巨大な擁壁が必要になってしまふ。史跡内にこれ以上の構造物を設置することは相応しくない。しか

従ってこの範囲のみ古墳裾部の脛らみを押さえることで、下方の盛土の規模を縮小することにした。しかしながら、それでも急斜面での盛土工事となるため、墳丘上に2段、園路下方に1段、土留めを目的としたながらみ（柵）を設けてから盛土工事を実施した。ながらみは最終的に土中に隠れる構造である。

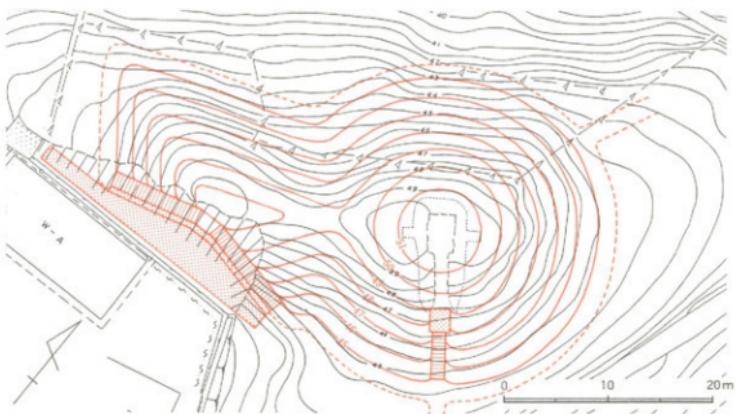
第162図 墳丘復元前・後平面図 【赤：墳丘復元に伴う構造物と復元後の墳丘平面】

この件に関しては容易に決定されたが、最大の問題点は後円部北側斜面の崩壊部分の処理であった。

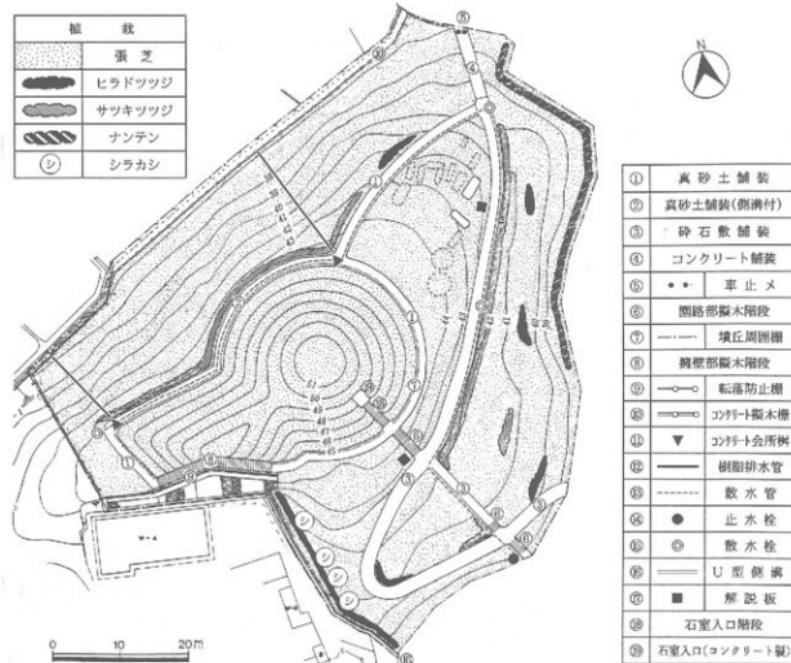
第173図 史跡内施設位置図

以下、史跡内に設置された構造物の概要を解説する。本文中の九番号は、第173図に示した位置及び第179図～第184図で示した詳細図と一致する。

園路の構造は場所により異なる。まず填丘周辺部分から弥生時代の集団墓北側を通り、史跡北側入口付近に至る部分は平坦な真砂土舗装工事…①が実施されたが、填丘北側部では下方急斜面への降雨時の排水を最小限度に留めるため、園路沿いに排水用の溝を設けた真砂土舗装工事…②が実施された。またこの排水は②の左右

2箇所に設置されたコンクリート会所樹…⑪から直径10cmの樹脂排水管…⑫を通して、史跡北側斜面下に導かれる構造とした。

史跡北側入口付近の園路は今後の管理を考慮し、作業車両の進入のためコンクリート舗装…⑬とし、入口部には開閉可能な車止め…⑭を設置した。園路の他の部分はスクリーニングス舗装（目詰剤で処理した碎石敷き舗装）…⑮構造とした。

園路は老人や身障者等の見学も考慮し、全体的に緩やかな傾斜にしたが、史跡南側から直線的に石室開口部に至る園路の傾斜が急な部分…⑯と、前方部南側の擁壁部分…⑰にはコンクリート製の擬木による階段工事を実施した。

また園路工事の実施の際には、植栽された芝やツツジを管理するための散水管…⑲を園路下に埋設し、併せて止水栓…⑳及び散水栓…㉑を設置した。
