史跡高松城跡整備報告書 第2冊

石垣基礎調査報告書

2008年2月

高 松 市 教 育 委 員 会

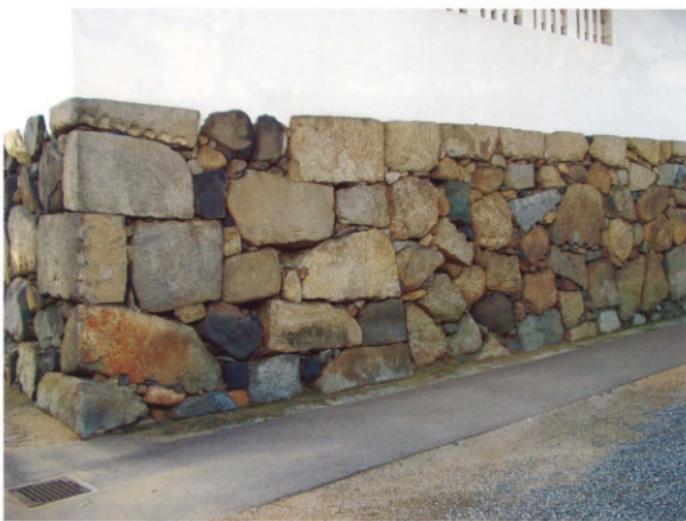
石垣継ぎ足し痕跡（渡槽台）

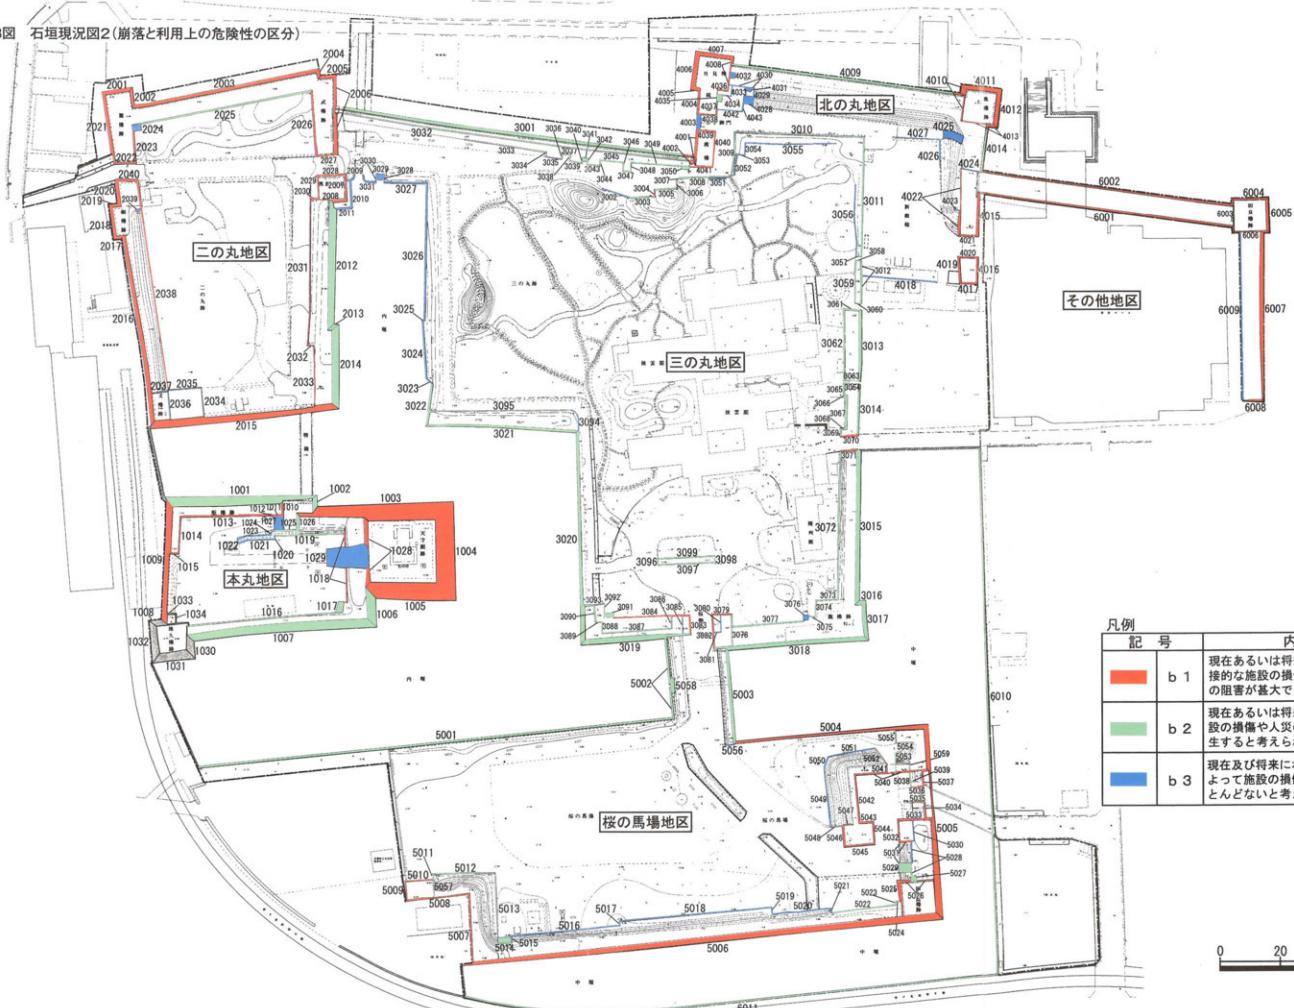
第14図 石垣崩落等危険箇所図

なお、危険度A～Dの区分は、調査時点での石垣の破損状態と利用状態から崩落して災害を与える危険性の程度を目視により観察した結果である。この区分は、今後該当する石垣の崩落への進行のしやすさを示したものではないが、A～Dの順に崩落の危険性が高いことを示している。このため、崩落の危険性が最も高い危険度Aに該当する石垣は、石垣を本来の姿にとどめるために特に注意を払うべき石垣であり、計画的修理を検討する必要がある。危険度Bに該当する石垣は、崩落の危険度と利用上の危険度の組み合わせによって3種類に区分しており、個々の石垣の破損状況等と維持管理に対する視点から重点的監視や破損要因の軽減、除去対策を行い、場合によっては修理も視野に入れた保存対策を行う必要がある。危険度Cに該当する石垣は、利用上の危険性が低い石垣であり、保存にあたっては、現状の破損状態に留意しながら維持管理を行う必要がある。危険度Dに該当する石垣は、破損がほとんど無い良好な石垣であることから、定期的パトロールや雑草等の維持管理を行うものである。

また、破損石垣の今後の変容については明らかになってはいないため、条件によって危険度Aの石垣よりも先に危険度Bの石垣が崩落することも考えられる。こうしたことから、石垣保存の優先順位については、危険度の区分A～Dについて一定の考慮を払いつつ、今後のより詳細な石垣破損に対する調査の実施とその成果による検討や高松城跡全体の保存管理のあり方、維持管理に照らし合わせて、その方向性を決めるものとする。

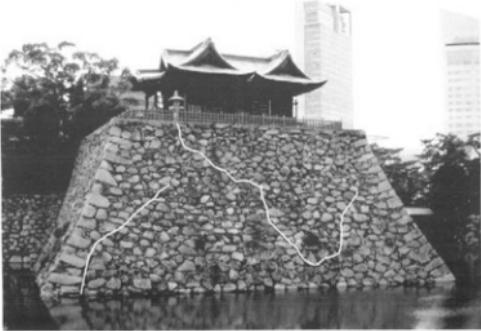
<table><tr> <th>目地の位置・状況</th><th>目地の両側</th><th>石材種類</th><th>石材形状</th><th>石材規格</th><th>積み方</th><th>目地の発生理由</th></tr><tr> <td>左隅角部下部から右隅角中央に至る右上がりの目地</td><td>左側</td><td>花崗岩</td><td>方形丸み</td><td>ほぼ同規格</td><td>野面石乱積</td><td>隅角部分の積み直し</td></tr><tr> <td></td><td>右側</td><td>花崗岩</td><td>方形丸み</td><td></td><td>野面石乱積</td><td>か密造時のもの</td></tr></table>

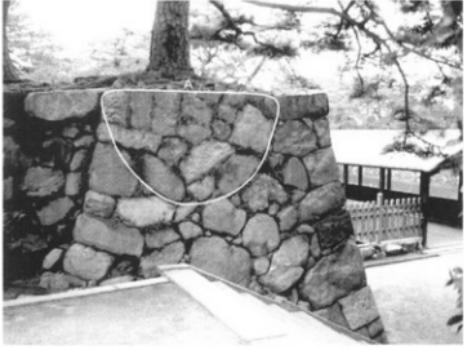
<p>A. 谷積</p> <p>※この面は全面後世の改変（開口面）と思われる</p>																	
備考	短い石垣のため中央高省略							調査年月日		平成16年12月 9日

石垣項目別カルテ	
位置・規模等	<ul style="list-style-type: none"> <li>本石垣は本丸虎口の南面右側である。</li> <li>高さは右隅角部で約3.6m、全長は天端で約3.0mである。</li> <li>勾配は76度と平均的である。</li> </ul>
積み方・石材等	<ul style="list-style-type: none"> <li>右の積み方は花崗岩の割石を用いた谷積である。両隅角とも加工精度の低い切石を用いて積み上げられている。</li> <li>石材は丸みのあるものと角張ったものが混在する。規模はほぼ揃っているが、全体的に小石材が用いられている。</li> <li>両隅角とも完成度の低い算木積である。</li> <li>転用石、刻印は見られない。</li> <li>目地は見られない。</li> </ul>
破損状況	<ul style="list-style-type: none"> <li>破損は見られず、良好な状態である。</li> </ul>
右側の変遷	<ul style="list-style-type: none"> <li>谷積、形状サイズのそろった比較的小さな石材の使用、面を揃える等明治以降の築造と考えられる。</li> <li>『旧高松御城全図』では、現位置より南に門の南側の石垣があったように描かれており、明治34・35年の玉藻廟建築に際し、新たに築造された石垣と考えられる。</li> </ul>
目地の状況

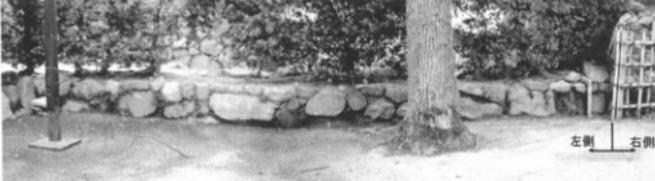
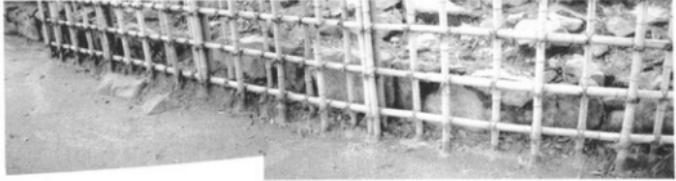
<p>※左側の石列は新しい時代のものと思われる</p>

<p>※右側の石列はNo.1026から續く本来の内石垣で土留石垣であるがNo.1018より後のもの（No.1018が内側に入り込む）</p>																
備考									調査年月日	平成16年12月17日

石垣項目別カルテ	
位置・規模等	<ul style="list-style-type: none"> <li>本石垣は本丸北部に位置する石垣で、右半は中川櫓台の右垣で、左半は縁石の一郭を構成する石垣である。</li> <li>高さは中央部で約0.4m、全長は大端で約23.0mである。</li> <li>勾配は50~83度となっているが、一石のみのため不正確である。</li> </ul>
積み方・石材等	<ul style="list-style-type: none"> <li>石材は花崗岩の野面石を用いた乱積である。両隅角とも入隅である。</li> <li>石材は方形のやや丸みのある形状のものが多く、規模はやや小ぶりのものが多く見られる。</li> <li>転用石、刻印は見られない。</li> <li>目地は見られない。</li> </ul>
破損状況	<ul style="list-style-type: none"> <li>明治以降に崩された石垣であり、栗石が散乱している。</li> <li>現存部は破損は見られず、良好な状態である。</li> </ul>
石垣の変遷	<ul style="list-style-type: none"> <li>右半は本来中川櫓台の右垣であるため、高さ約2mの石垣だったと考えられる。明治以降に崩され、中の栗石が散乱した状態である。</li> <li>『旧高松御城全図』によると左半分が、本丸の開口部であったと考えられる。</li> <li>左半は明治以降の後世に積み足されたと考えられる。</li> </ul>
目地の状況

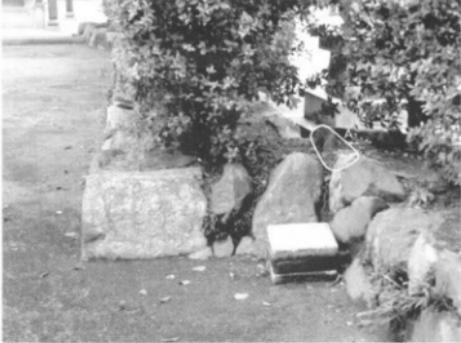
<p>A. №1019が奥に入っているため、これより後のもの</p>																				
	<p>※後世の植樹か区画界と思われる一石のみの列石状石垣</p>																				
備考	短い石垣のため中央高省略、一石のみの石列							調査年月日		平成16年12月17日

石垣項目別カルテ	
位置・規模等	<ul style="list-style-type: none"> <li>本石垣は本丸北部の入口部に設けられた一連の縁石状石垣の一部を構成する東面石垣である。</li> <li>高さは約0.5m、全長は約1.3mである。</li> </ul>
積み方・石材等	<ul style="list-style-type: none"> <li>石の積み方は花崗岩の割石を用いた石列である。</li> <li>石材は方形、やや丸みのある形状が混在し、規模は標準的なもので揃っている。</li> <li>転用石、刻印は見られない。</li> <li>目地は見られない。</li> </ul>
破損状況	<ul style="list-style-type: none"> <li>破損は見られず、良好な状態である。</li> </ul>
石垣の変遷	<ul style="list-style-type: none"> <li>絵図に描かれておらず、明治以降に築造されたと考えられる。</li> </ul>
目地の状況

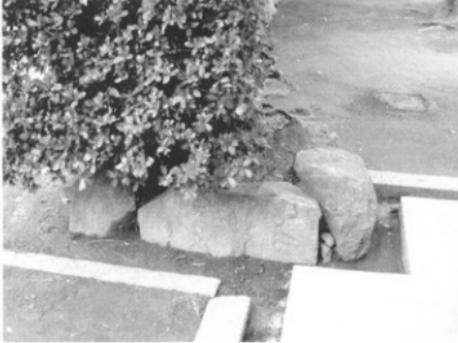
<p>※後世の植樹か区画界と思われる一石のみの列石状石垣</p>													
備考	一石のみの石列							調査年月日		平成16年12月17日

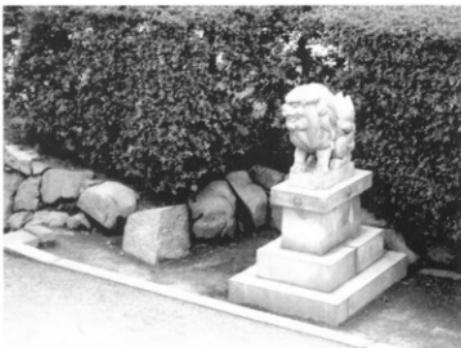
<p>※3石のみの判石状の石垣 石垣というより石を並べただけという感じ</p>														
備考	無い石垣のため中央高省略、一石のみの右列								調査年月日	平成16年12月17日

石垣項目別カルテ	
位置、規模等	<ul style="list-style-type: none"> <li>本石垣は本丸北部の人口部に設けられた一連の縁石状石垣の西面石垣である。</li> <li>高さは約0.5m、全長は約1.2mである。</li> </ul>
積み方、石材等	<ul style="list-style-type: none"> <li>石の積み方は花崗岩の割石を用いた石列である。</li> <li>石材は方形とやや丸みのある形状が混在し、規模は標準的なもので揃っている。</li> <li>転用石、刻印は見られない。</li> <li>目地は見られない。</li> </ul>
破損状況	<ul style="list-style-type: none"> <li>破損は見られず、良好な状態である。</li> </ul>
石垣の変遷	<ul style="list-style-type: none"> <li>明治以降に築造されたと考えられる。</li> </ul>
目地の状況

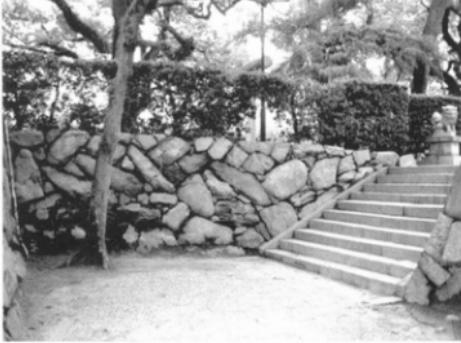
<p>※全面谷積で石材の大きさ、材質もバラバラ 絵図等で本末石垣のある位置ではないので、後世のものと思われる</p>															
備考									調査年月日	平成16年12月 9日

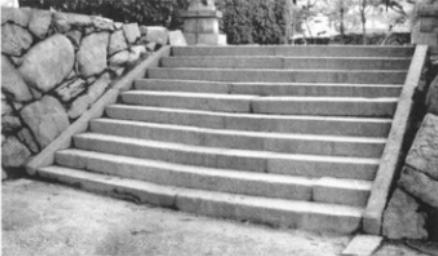
<p>特に問題無し 後世のものか?</p>													
備考	雁木10段、雁木のため勾配なし								調査年月日	平成16年12月 9日

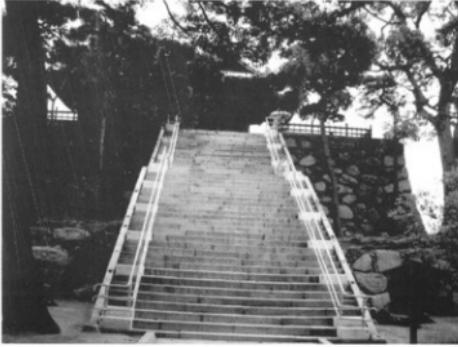
<p>※明治35年の玉藻廻建設に伴うものと思われる。石段は花崗岩の切石使用。側面は切石の布積。</p>																		
備考									調査年月日	平成16年12月17日
