石垣項目別カルテ

史跡高松城跡 石垣調査

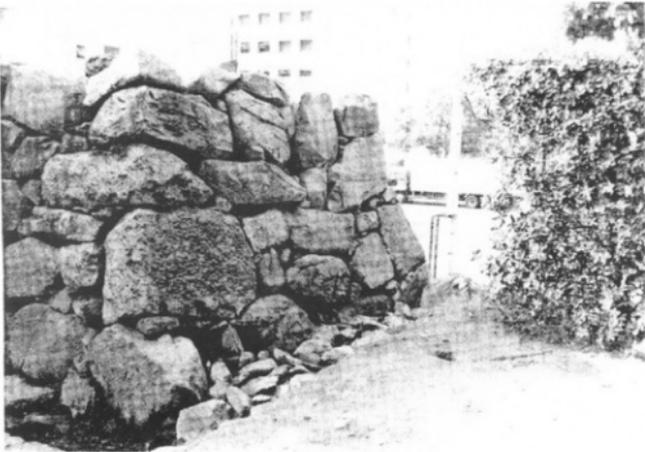
方位	北				角石(昇木)	左								切石
角の形状	左隅角	出				右								切石
	右隅角	出				その他特記								
上部構造物	-				石材	花崗岩、安山岩								
転用石	無			刻印	無									
破損状況と破損要因	良好	欠損	ズレ	ハラミ	ワレ	欠け剥離	陥没	崩落	間詰のヌケ	その他焼損等	軽微な改変	破損状態	影響の程度	危険度
	良好											a3	b1	D
石垣規模	天端長	基底部長	左端高	中央高	右端高	左角勾配	左端勾配	中央勾配	右端勾配	右角勾配				
	2.61	3.54	2.2	1.96	2.04	73								
築造時期	明治以降					改修	基底部							
修理	解体中					文献資料								
発掘調査	『史跡高松城跡地久槽台発掘調査概報(平成11~15年度)』					その他の調査								
その他記述 1						その他記述 2								
破損現状

位置・規模等	<ul style="list-style-type: none"> ・本石垣は本丸南東部の地久槽台の北側に付属する小石垣の北面石垣である。 ・高さは中央部で約2m、全長は天端で約2.6mである。 ・勾配は73度と緩やかである。
積み方 石材等	<ul style="list-style-type: none"> ・石の積み方は花崗岩、安山岩の野面石を用いた乱積である。両隅角とも切石を用いて積み上げられている。 ・石材は方形で、規模は大ぶりなものが多い。 ・両隅角とも完成度の低い算木積である。 ・左隅角の最下位の石は約1/3ほど突出している。 ・転用石、刻印は見られない。 ・目地は見られない。
破損状況	<ul style="list-style-type: none"> ・破損は見られず、良好な状態である。
石垣の変遷	<ul style="list-style-type: none"> ・絵図には描かれておらず、明治以降の石垣である。 ・平成11年度から解体修理が行われている。

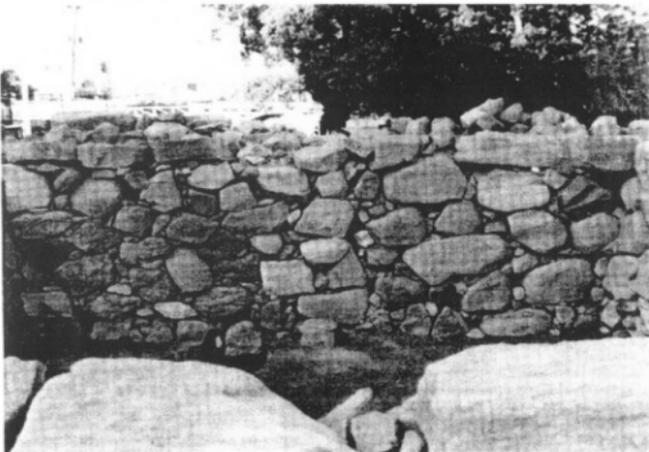
方位	南				角石算木	左									
角の形状	左隅角	入			右										
	右隅角	入			その他特記										
上部構造物	地久櫓			石材	花崗岩、安山岩										
転用石	無			刻印	無										
破損状況と破損要因	良好	欠損	ズレ	ハラミ	ワレ	欠け剥離	陥没	崩落	間詰のヌケ	その他焼損等	軽微な変化	破損状態	影響の程度	危険度	
	良好											a3	b3	D	
石垣規模	天端長	基底部長	左端高	中央高	右端高	左角勾配	左端勾配	中央勾配	右端勾配	右角勾配					
	5.24	4.64	2.08	1.84	1.92		80		85						
築造時期	松平初期					改修		基底部							
修理	解体中					文献資料									
発掘調査	『史跡高松城跡地久櫓発掘調査概報(平成11~15年度)』					その他の調査									
その他記述 1						その他記述 2									
破損現状

位置・規模等	<ul style="list-style-type: none"> ・本石垣は地久槽台中央にある穴蔵の北壁である。 ・高さは中央部で約1.9m、全長は天端で約5.6mである。 ・勾配は87度と急である。
積み方石材等	<ul style="list-style-type: none"> ・石の積み方は花崗岩、安山岩の野面石を用いた乱積である。両隅角とも入隅である。 ・石材は丸みのあるものが多く、規模はやや小ぶりである。 ・転用石、刻印は見られない。 ・目地は見られない。
破損状況	<ul style="list-style-type: none"> ・破損は見られず、良好な状態である。
石垣の変遷	<ul style="list-style-type: none"> ・平成11年度から解体修理が行われている。

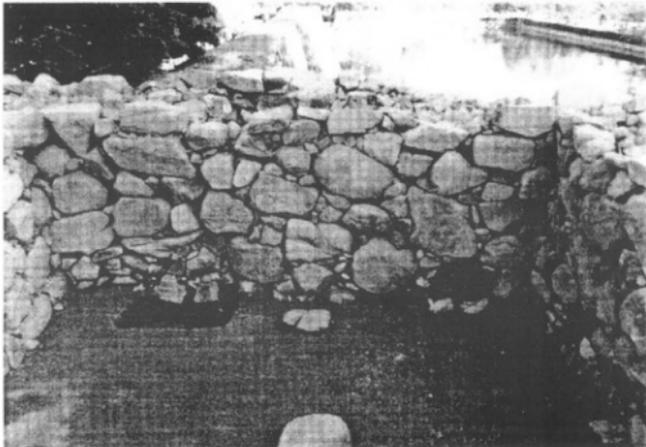
方位	西							石垣様式	角石算木	左						
角の形状	左隅角	入								右						
	右隅角	入							その他特記							
上部構造物	地久橋							石材	花崗岩、安山岩							
転用石	無							刻印	無							
破損状況と破損要因	良好	欠損	ズレ	ハラミ	ワレ	欠け剥離	陥没	崩落	間詰のヌケ	その他破損等	軽微な改変	破損状態	影響の程度	危険度		
	良好											a3	b3	D		
石垣規模	天端長	基底部長	左端高	中央高	右端高	左角勾配	左端勾配	中央勾配	右端勾配	右角勾配						
	4.64	4.40	1.76	1.92	1.56		85		85							
築造時期	松平初期						改修	基底部								
修理	解体中						文献資料									
発掘調査	『史跡高松城跡地久橋発掘調査概報(平成11~15年度)』						その他の調査									
その他記述 1							その他記述 2									
破損現状

位置・規模等	<ul style="list-style-type: none"> ・本石垣は地久槽台中央にある穴蔵の東壁である。 ・高さは中央部で約2m、全長は天端で約4.8mである。 ・勾配は80度と平均的である。
積み方石材等	<ul style="list-style-type: none"> ・石の積み方は花崗岩、安山岩の野面石を用いた乱積である。両隅角とも入隅である。 ・石材は角張ったものや角が取れて丸みのあるもの等混在する。規模も大小混在する。 ・転用石、刻印は見られない。 ・目地は見られない。
破損状況	<ul style="list-style-type: none"> ・破損は見られず、良好な状態である。
石垣の変遷	<ul style="list-style-type: none"> ・平成11年度から解体修理が行われている。

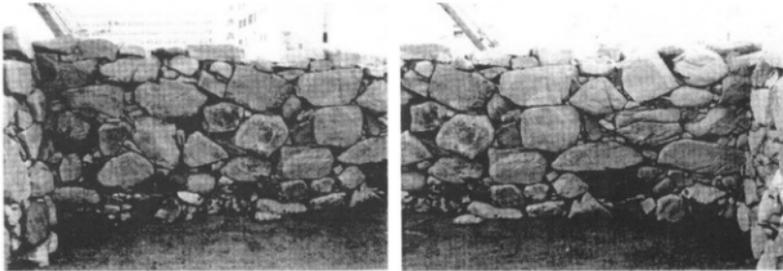
方位	北							角石(算木)	左							右			
角の形状	左隅角	入							その他特記										
	右隅角	入						石材			花崗岩、安山岩								
上部構造物	地久櫓							刻印	無										
転用石	無																		
破損状況と破損要因	良好	欠損	ズレ	ハラミ	ワレ	欠け剥離	陥没	崩落	間詰のヌケ	その他破損等	軽微な改変	破損状態	影響の程度	危険度					
	良好											a3	b3	D					
石垣規模	天端長	基底部長	左端高	中央高	右端高	左角勾配	左端勾配	中央勾配	右端勾配	右角勾配									
	5.60	5.12	1.96	1.88	1.84		85		75										
築造時期	松平初期				改修				基底部										
修理	解体中				文献資料														
発掘調査	『史跡高松城跡地久櫓発掘調査概報(平成11~15年度)』				その他の調査														
その他記述 1					その他記述 2														
破損現状

位置・規模等	<ul style="list-style-type: none"> ・本石垣は地久槽台中央にある穴蔵の南壁である。 ・高さは中央部で約1.8m、全長は天端で約5.3mである。 ・勾配は84度とやや急である。
積み方石材等	<ul style="list-style-type: none"> ・石の積み方は花崗岩、安山岩の野面石を用いた乱積である。両隅角とも入隅である。 ・石材は角張ったものや角が取れて丸みのあるもの等混在する。規模も大小混在するが、上部に大ぶりな石材が多く見られる。 ・転用石、刻印は見られない。 ・目地は見られない。
破損状況	<ul style="list-style-type: none"> ・破損は見られず、良好な状態である。
石垣の変遷	<ul style="list-style-type: none"> ・平成11年度から解体修理が行われている。
目地の状況

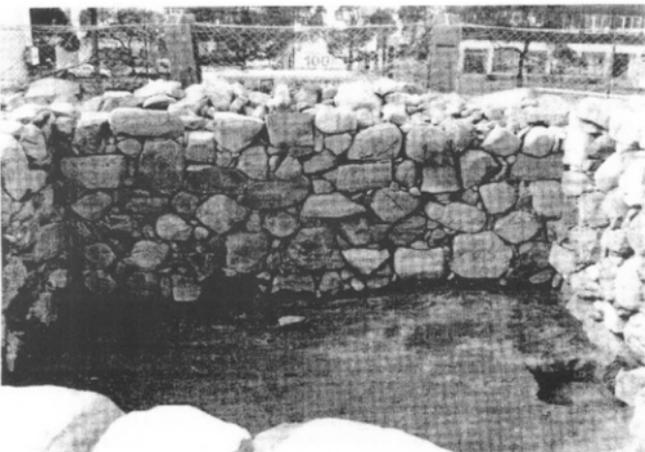
方位	東					角石算木	左	右						
角の形状	左隅角	入					その他特記							
	右隅角	入				石材			花崗岩、安山岩					
上部構造物	地久槽					転用石	無		刻印					
破損状況と破損要因	良好	欠損	ズレ	ハラミ	ワレ	欠け剥離	陥没	崩落	間詰のヌケ	その他焼損等	軽微な 改変	破損 状態	影響の 程度	危険度
石垣規模	天端長	基底部長	左端高	中央高	右端高	左角勾配	左端勾配	中央勾配	右端勾配	右角勾配				
	4.72	4.48	1.84	2.0	2.12		75		85					
築造時期	松平初期					改修			基底部					
修理	解体中					文献資料								
発掘調査	『史跡高松城跡地久槽発掘調査概報(平成11～15年度)』					その他の調査								
その他記述 1						その他の記述 2								
破損現状

位置・規模等	<ul style="list-style-type: none"> ・本石垣は地久槽台中央にある穴蔵の西壁である。 ・高さは中央部で約1.9m、全長は天端で約4.6mである。 ・勾配は84度とやや急である。
積み方石材等	<ul style="list-style-type: none"> ・石の積み方は花崗岩、安山岩の野面石を用いた乱積である。両隅角とも入隅である。 ・石材は角張ったものや角が取れて丸みのあるもの等混在する。規模も大小混在するが、大ぶりなものが多い。 ・転用石、刻印は見られない。
破損状況	<ul style="list-style-type: none"> ・破損は見られず、良好な状態である。
石垣の変遷	<ul style="list-style-type: none"> ・平成11年度から解体修理が行われている。

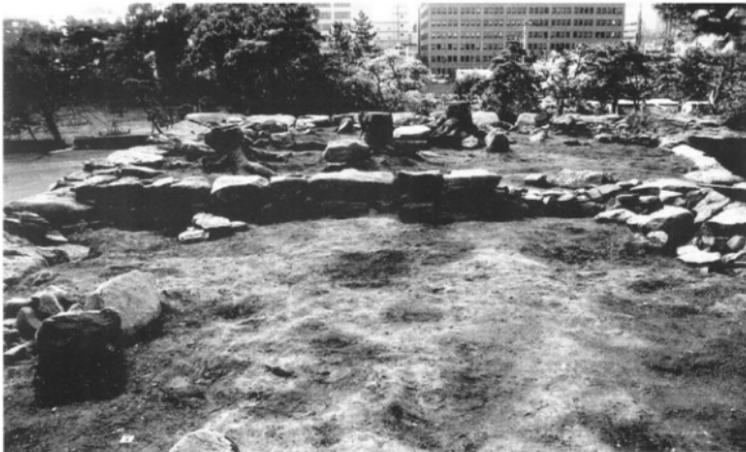
方位	北			石垣様式	角石(算木)						左	右			
角の形状	左隅角	すりつけ	右隅角		すりつけ						その他特記				
上部構造物	多聞櫓			石材	花崗岩										
転用石	無			刻印	無										
破損状況と破損要因	良好	欠損	ズレ	ハラミ	ワレ	欠け剥離	陥没	崩落	間詰のヌケ	その他施損等	軽微な変更	破損状態	影響の程度	危険度	
	良好											a3	b3	D	
石垣規模	天端長	基底部長	左端高	中央高	右端高	左角勾配	左端勾配	中央勾配	右端勾配	右角勾配					
	6.0	5.20	0.42	0.35	0.24		90	90	90						
築造時期	生駒期・松平初期・新郭造築期					改修	基底部								
修理						文献資料	『旧高松御城全図』								
発掘調査	平成18年度					その他の調査									
その他記述 1						その他記述 2									
破損現状

位置・規模等	<ul style="list-style-type: none"> ・本石垣は本丸多間櫓の南側を区画する北面石垣である。 ・高さは中央部で約0.4m、全長は天端で約6.0mである。 ・勾配は90度と急である。
積み方石材等	<ul style="list-style-type: none"> ・石の積み方は花崗岩の割石を用いた布積である。1段ないしは2段積であり、右端部は上段の石が無くなっている。 ・石材は方形で、規模は大小混在するが、上段の石は大ぶりである。 ・転用石、刻印は見られない。 ・目地は見られない。
破損状況	<ul style="list-style-type: none"> ・破損は見られず、良好な状態である。
石垣の変遷	<ul style="list-style-type: none"> ・築造時期は不明である。 ・絵図にはこの石垣に続く多間櫓台が西へ延びているが、現状では無いことから明治以降に変更があったと考えられる。

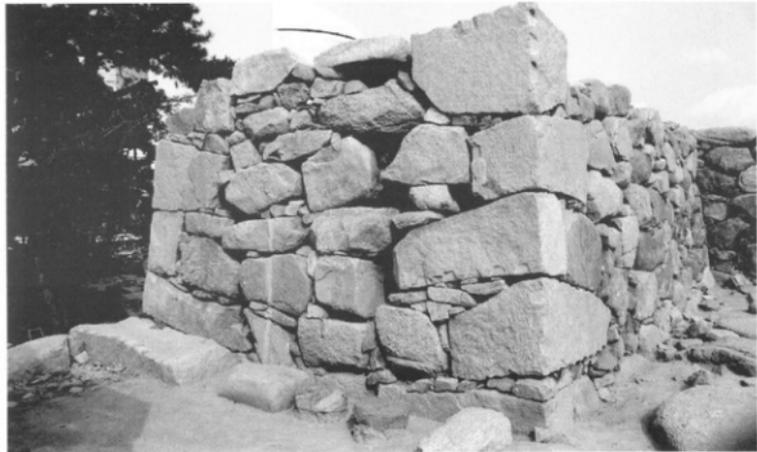
方位	南				角石 露木	左	切石										
角の形状	左隅角	出				右	切石										
	右隅角	出			その他 特記												
上部構造物	天守				石材	花崗岩、安山岩											
転用石	無			刻印	上												
破損状況 と 破損要因	良好	欠損	ズレ	ハラミ	ワレ	欠け 剥離	陥没	崩落	間詰の ヌケ	その他 欠損等	軽微な 改変	破損 状態	影響の 程度	危険度			
		s4			s2				s2	r23		a2	b3	D			
石垣規模	天端長	基底部長	左端高	中央高	右端高	左角勾配	左端勾配	中央勾配	右端勾配	右角勾配							
	3.8	4.2	2.14	2.66	2.7	86				86							
築造時期	松平初期					改修	基底部										
修理						文献資料	『小神野夜話』										
発掘調査	平成18年度					その他の 調査											
その他 記述 1	左隅角に金物の痕跡					その他 記述 2											
破損現状

位置・規模等	<ul style="list-style-type: none"> ・本石垣は天守台の穴蔵入口の北壁である。 ・高さは中央部で約2.7m、全長は天端で3.8mである。 ・勾配は86度とやや急である。
積み方石材等	<ul style="list-style-type: none"> ・石の積み方は花崗岩、安山岩の野面石を用いた乱積である。両隅角とも切石を用いて積み上げられている。 ・石材は方形で、角張ったものが多く、規模はやや大ぶりなものが多い。 ・両隅角とも完成度の高い算木積である。 ・転用石は見られない。 ・刻印は天端中央に上、天端中央の上面に上が見られる。 ・左隅角に金物の痕跡が見られる。 ・目地は見られない。
破損状況	<ul style="list-style-type: none"> ・干藩朝に伴う階段設置のため左隅角の最上段の石が欠損している。 ・右端付近の間詰石のヌケが見られるが、概ね良好な状態である。 ・昭和38年のボーリング調査に伴う穴がある。
石垣の変遷	<ul style="list-style-type: none"> ・天守改築に伴い築造されたと考えられる。

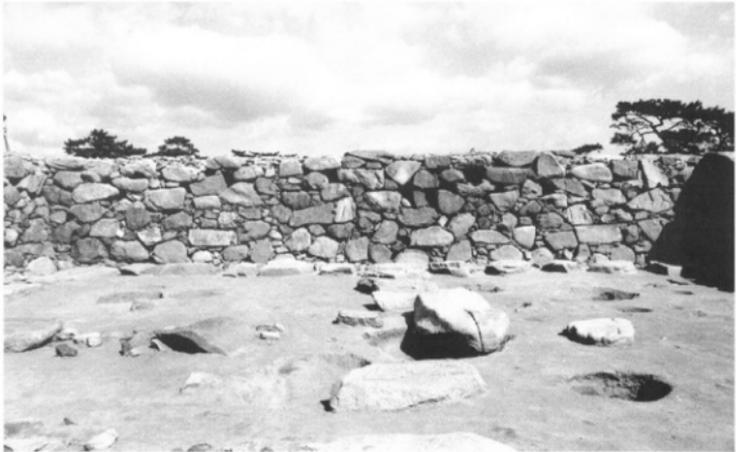
方位	南				角石(算木)	左								
角の形状	左隅角	入												
	右隅角	入			その他特記									
上部構造物	天守				石材	花崗岩、安山岩								
転用石	無			刻印	無									
破損状況と破損要因	良好	欠損	ズレ	ハラミ	ワレ	欠け剥離	陥没	崩落	間詰のヌケ	その他焼損等	軽微な改変	破損状態	影響の程度	危険度
					a1				s23			a2	b3	D
石垣規模	天端長	基底部長	左端高	中央高	右端高	左角勾配	左端勾配	中央勾配	右端勾配	右角勾配				
	14.05	13.52	2.43	2.4	2.31		80		80					
築造時期	松平初期					改修		基底部						
修理						文献資料	『小神野夜話』							
発掘調査	平成18年度					その他の調査								
その他記述 1						その他記述 2								
破損現状

位置・規模等	<ul style="list-style-type: none"> ・本石垣は天守台の穴蔵の北壁である。 ・高さは中央部で約2.4m、全長は天端で約14mである。 ・勾配は80度と平均的である。
積み方石材等	<ul style="list-style-type: none"> ・石の積み方は花崗岩、安山岩の野面石を用いた乱積である。四隅角とも入隅である。 ・石材は角張ったものや角が取れて丸みのあるもの等混在する。規模はやや大ぶりなものが多い。 ・転用石、刻印は見られない。 ・目地は見られない。
破損状況	<ul style="list-style-type: none"> ・間詰石のヌケが見られるが、概ね良好な状態である。
石垣の変遷	<ul style="list-style-type: none"> ・天守改築に伴い築造されたと考えられる。

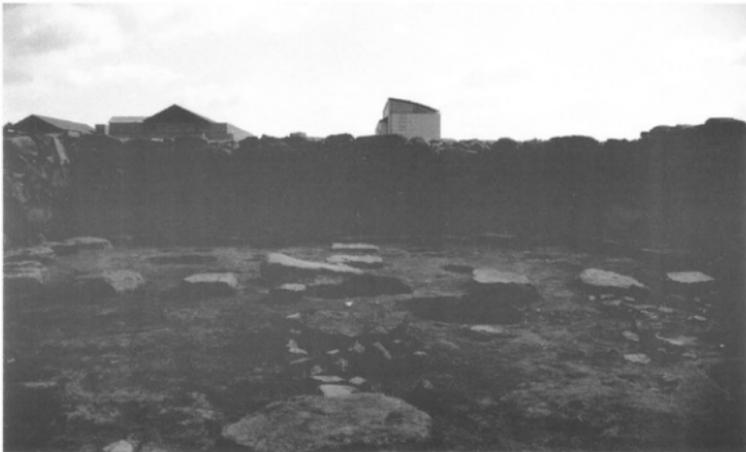
方位	西			角石 (算木)	左										
角の形状	左隅角	入			右										
	右隅角	入		その他 特記											
上部構造物	天守			石材	花崗岩、安山岩										
転用石	無			刻印	無										
破損状況 と 破損要因	良好	欠損	ズレ	ハラミ	ワレ	欠け 剥離	陥没	崩落	間詰の ヌケ	その他 焼損等	軽微な 変変	破損 状態	影響の 程度	危険度	
									s23			a2	b3	D	
石垣規模	天端長	基底部長	左端高	中央高	右端高	左角勾配	左端勾配	中央勾配	右端勾配	右角勾配					
	12.44	12.03	2.31	2.36	2.37		83		82						
築造時期	松平初期				改修		基底部								
修 理						文献資料 『小神野夜話』									
発掘調査	平成18年度					その他の調査									
その他 記述 1						その他 記述 2									
破損現状

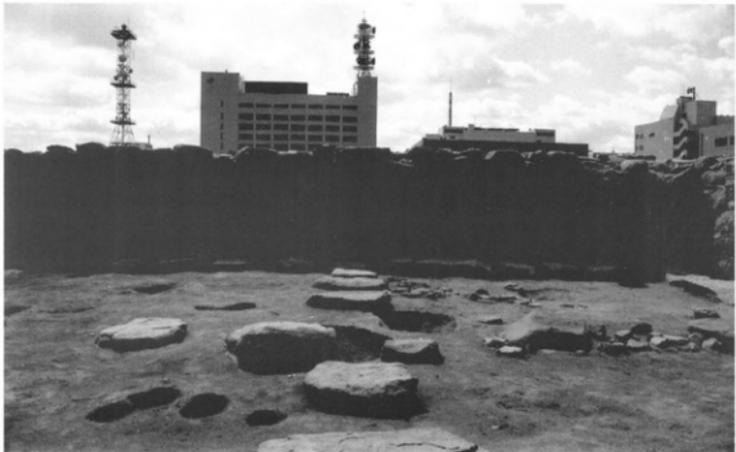
方位	北					石垣様式	角石算木	左						
角の形状	左隅角	入					右							
	右隅角	入				その他特記								
上部構造物	天守					石材	花崗岩、安山岩							
転用石	無					刻印	無							
破損状況と破損要因	良好	欠損	ズレ	ハラミ	ワレ	欠け剥離	陥没	崩落	間詰のヌケ	その他焼損等	軽微な改変	破損状態	影響の程度	危険度
		s1							s23			a2	b3	D
石垣規模	天端長	基底部長	左端高	中央高	右端高	左角勾配	左端勾配	中央勾配	右端勾配	右角勾配				
	14.16	13.4	2.45	2.44	2.4		83		84					
築造時期	松平初期					改修	基底部							
修理						文献資料	『小神野夜話』							
発掘調査	平成18年度					その他の調査								
その他記述 1						その他記述 2								
破損現状

位置・規模等	<ul style="list-style-type: none"> ・本石垣は犬守台の穴蔵の南壁である。 ・高さは中央部で約2.4m、全長は天端で約14.2mである。 ・勾配は83度とやや急である。
積み方石材等	<ul style="list-style-type: none"> ・石の積み方は花崗岩、安山岩の野面石を用いた乱積である。両隅角とも入隅である。 ・石材は角張ったものや角が取れて丸みのあるものが混在する。規模はやや大ぶりなものが多い。 ・転用石、刻印は見られない。 ・目地は見られない。
破損状況	<ul style="list-style-type: none"> ・間詰石のヌケと最上段の石の欠損が見られるが、概ね良好な状態である。
石垣の変遷	<ul style="list-style-type: none"> ・天守改築に伴い築造されたと考えられる。
目地の状況

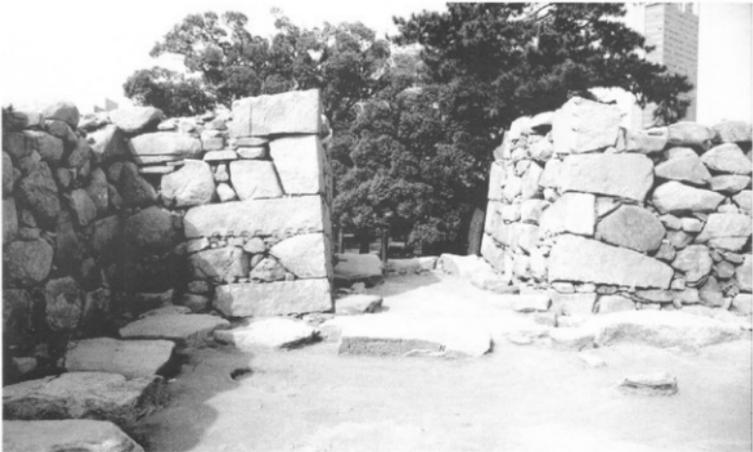
方位	東				角石(算木)	左										
角の形状	左隅角	入			右	切石										
	右隅角	出			その他特記											
上部構造物	天守				石材	花崗岩、安山岩										
転用石	無			刻印	○の中に×											
破損状況と破損要因	良好	欠損	ズレ	ハラミ	ワレ	欠け剥離	陥没	崩落	間詰のヌケ	その他焼損等	軽微な改変	破損状態	影響の程度	危険度		
		s1										a2	b3	D		
石垣規模	天端長	基底部長	左端高	中央高	右端高	左角勾配	左端勾配	中央勾配	右端勾配	右角勾配						
	2.55	2.5	2.5		2.76		80			80						
築造時期	松平初期					改修		基底部								
修理						文献資料		『小神野夜話』								
発掘調査	平成18年度					その他の調査										
その他記述 1						その他記述 2										
破損現状

位置・規模等	<ul style="list-style-type: none"> ・本石垣は天守台の穴蔵の西壁である。 ・高さは右端で約2.8m、全長は天端で約2.5mである。 ・勾配は80～85度と変化する。
積み方石材等	<ul style="list-style-type: none"> ・石積は花崗岩、安山岩の野面石を用いた乱積である。右隅角は切石を用いて積み上げられている。左隅は入隅である。 ・石材は角張ったものが多く、規模は大ぶりなものが多い。 ・右隅角は完成度の高い算木積である。 ・転用石は見られない。 ・刻印は右隅角2石目に○の中に×が見られる。 ・目地は見られない。
破損状況	<ul style="list-style-type: none"> ・最上段の石の欠損が見られるが、概ね良好な状態である。
石垣の変遷	<ul style="list-style-type: none"> ・天守改築に伴い築造されたと考えられる。

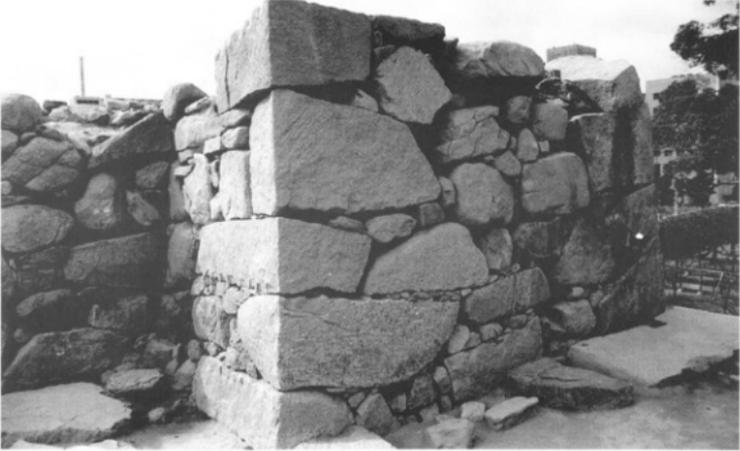
方位	北				角石(算木)	左	切石							
角の形状	左隅角	出			右	切石								
	右隅角	出			その他特記									
上部構造物	天守			石材	花崗岩、安山岩									
転用石	無			刻印	無									
破損状況と破損要因	良好	欠損	ズレ	ハラミ	ワレ	欠け剥離	陥没	崩落	間詰のヌケ	その他焼損等	軽微な改変	破損状態	影響の程度	危険度
									s23	R13	有	a2	b3	D
石垣規模	天端長	基底部長	左端高	中央高	右端高	左角勾配	左端勾配	中央勾配	右端勾配	右角勾配				
	3.7	4.24	2.66		2.45	85					88			
築造時期	松平初期					改修	基底部							
修理						文献資料	『小神野夜話』							
発掘調査	平成18年度					その他の調査								
その他記述 1	右隅角に金物の痕跡					その他記述 2								
破損現状

位置・規模等	<ul style="list-style-type: none"> ・本石垣は天守台の穴蔵入口の南壁である。 ・高さは中央部で約2.6m、全長は天端で約3.7mである。 ・勾配は85～88度と変化する。
積み方石材等	<ul style="list-style-type: none"> ・石の積み方は花崗岩、安山岩の野面石を用いた乱積である。両隅角とも切石を用いて積み上げられている。 ・石材は角張ったものが多く、規模は大ぶりである。 ・両隅角とも完成度の高い算木積である。 ・転用石、刻印は見られない。 ・右隅角に金物の痕跡が見られる。 ・目地は見られない。
破損状況	<ul style="list-style-type: none"> ・最上段に土管設置による破損がある。 ・昭和38年のボーリング調査に伴う穴がある。
石垣の変遷	<ul style="list-style-type: none"> ・天守改築に伴い築造されたと考えられる。

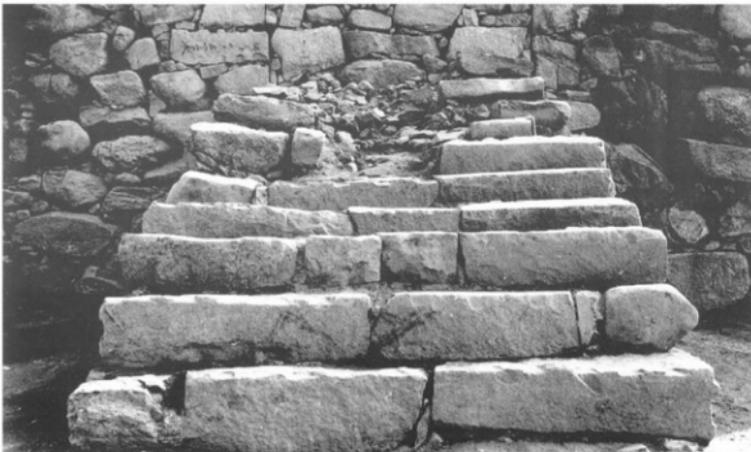
方位	西													
角の形状	左隅角	出	石垣様式					角石算木	左	右				
	右隅角	出						その他特記						
上部構造物	-			石材	花崗岩、安山岩									
転用石	無			刻印	長方形									
破損状況と破損要因	良好	欠損	ズレ	ハラミ	ワレ	欠け剥離	陥没	崩落	間詰のヌケ	その他破損等	軽微な 改変	破損 状態	影響の 程度	危険度
				s23				R12				a1	b2	B
石垣規模	天端長	基底部長	左端高	中央高	右端高	左角勾配	左端勾配	中央勾配	右端勾配	右角勾配				
	2.84	2.98			2.38									
築造時期	松平初期				改修	有	基底部							
修理					文献資料	『小神野夜話』『旧高松御城全図』								
発掘調査	平成18年度				その他の調査									
その他記述 1					その他記述 2									
破損現状

位置・規模等	<ul style="list-style-type: none"> ・木石垣は本丸から天守へ上る雁木の上段である。 ・最下段の幅は約3.0m、高さは右端で約2.4mである。 ・残存する段数は10段である。
積み方 石材等	<ul style="list-style-type: none"> ・石の積み方は、最上段から4段目までの踏み面は安山岩の野面石、5段目以下は花崗岩の切石を用いた石段である。側面は安山岩、花崗岩の野面石の乱積である。 ・石材は角張ったものと角が取れて丸みのあるものが混在し、規模はやや小ぶりである。 ・転用石は見られない。 ・刻印は7段目踏石の右側面に長方形、8段目踏石の右側面に長方形が見られる。
破損状況	<ul style="list-style-type: none"> ・最上段から4段目までの踏み面は破損が著しい。 ・左側面にハラミが見られる。
石垣の変遷	<ul style="list-style-type: none"> ・天守改築に伴い築造されたと考えられる。

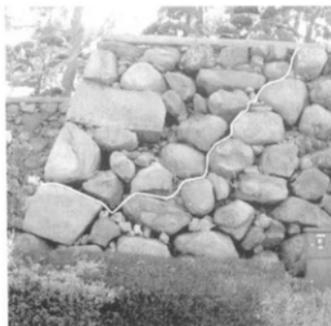
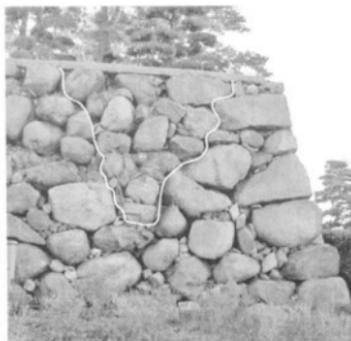
日地の位置、状況	日地の画割	石材種類	石材形状	石材規模	積み方	日地の発生事由
左隅角下部から右上がり で天端まで至る日地	左側	花崗岩	丸み	ほぼ同規模	野面石乱積	隅角部積み直し
	右側	花崗岩	丸み		野面石乱積	
右隅角近傍天端から右側 へ谷形の日地	谷形の中	花崗岩	丸み	中はやや小ぶり	野面石乱積	積み直し
	谷形の外	花崗岩	丸み		野面石乱積

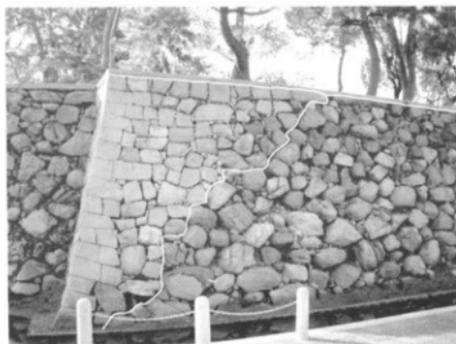
- ・石垣中段から下段にかけて薄いハラミヤズレが見られる。
- ・天端では欠損が見られる。
- ・間詰石のヌケも散見される。
- ・築石部中央の下段では、焼損が見られ、寛文2年(1662)の火事によるものと考えられる。

目地の位置、状況	目地の両側	石材種類	石材形状	石材規模	積み方	目地の発生率由
左隅角下部から右上がり に天端まで至る目地	左側	花崗岩	方形角張る	左側がやや小ぶり	切石乱積	左隅角部積み直し
	右側	花崗岩	方形丸み	ぶり	野面石乱積	
笠石下の目地	上方	花崗岩	扁平	上方は厚みの	切石布積	笠石の積み上げ
	下方	花崗岩	方形丸み	薄い石材	野面石乱積

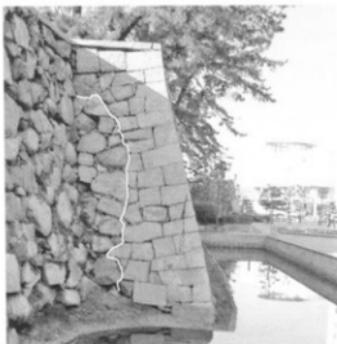
目地の位置、状況	目地の両側	石材種類	石材形状	石材規模	積み方	目地の発生事由
右隅角部近傍の縦目地	左側	花崗岩	方形丸み	ほぼ同規模	割石乱積	右隅角部の積み直し
	右側	花崗岩	方形		切石布積

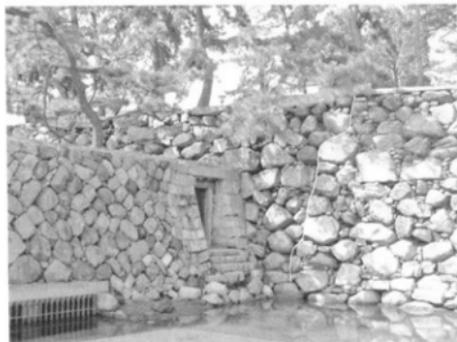
目地の位置、状況	目地の画側	石材種類	石材形状	石材規模	積み方	目地の発生事由
右中間天端から左下がりに下部まで至る目地	左側	花崗岩	方形角張る	ほぼ同規模	野面石乱積	積み直しか築造時のもの
	右側	花崗岩	方形角張る		野面石乱積

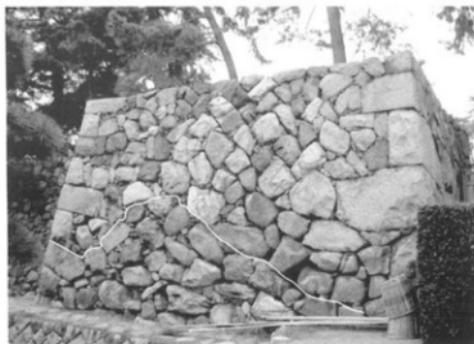
目地の位置、状況	目地の両側	石材種類	石材形状	石材規模	積み方	目地の発生事由
石垣中段に頂点を持ち両隅角まで至る山形の目地	上方	花崗岩	方形角垂る	ほぼ同規模	割石谷積	上方の積み直し
	下方	花崗岩	方形丸み		野面石乱積

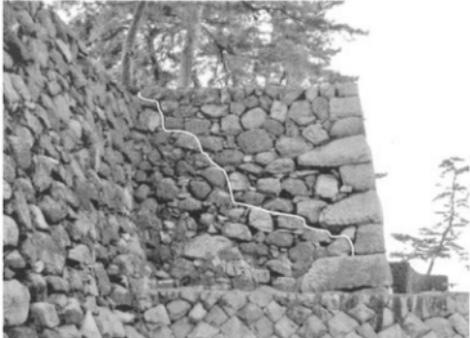
目地の位置、状況	目地の両側	石材種類	石材形状	石材規模	積み方	目地の発生事由	左隅角天端から右隅角下部へ至る右下がりの目地	左側	花崗岩	方形丸み	ほぼ同規模	野面石乱積	積み直し		右側	花崗岩	方形丸み		野面石乱積	
	目地の位置、状況	目地の両側	石材種類	石材形状	石材規模	積み方	目地の発生事由																					
左隅角天端から右隅角下部へ至る右下がりの目地	左側	花崗岩	方形丸み	ほぼ同規模	野面石乱積	積み直し																						
	右側	花崗岩	方形丸み		野面石乱積

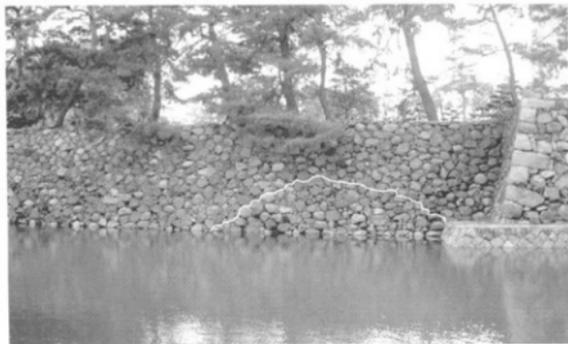
目地の位置、状況	目地の両側	石材種類	石材形状	石材規模	積み方	目地の発生事由
右隅角下部から左側へ山形の目地	上方	花崗岩	方形丸み	ほぼ同規模	野面石乱積	築造時の偶発的なもの
	下方	花崗岩	方形丸み		野面石乱積

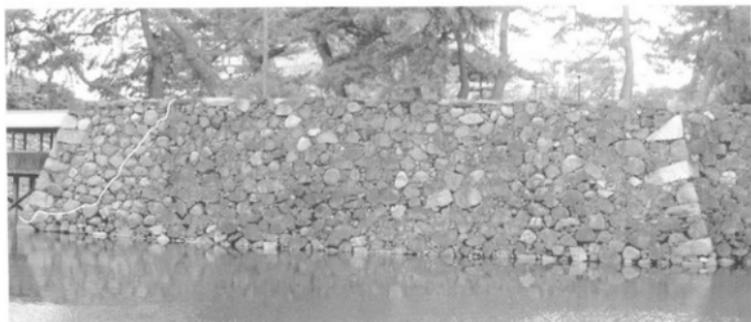
目地の位置、状況	目地の西側	石材種類	石材形状	石材規模	積み方	目地の発生事由
左隅角下部から右垣天端に至る右上がりの目地	左側	花崗岩	方形丸み	ほぼ同規模	野面石乱積	左隅角部積み直し
	右側	花崗岩	方形丸み		野面石乱積

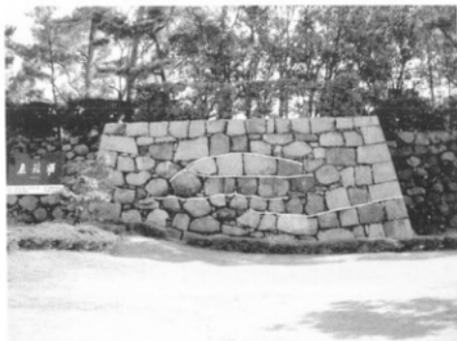
目地の位置、状況	目地の両側	石材種別	石材形状	石材規模	積み方	目地の発生事由
全体的にみられる横目地	全面	花崗岩	方形切石・一部丸み	ほぼ同規模	切石布積	布積

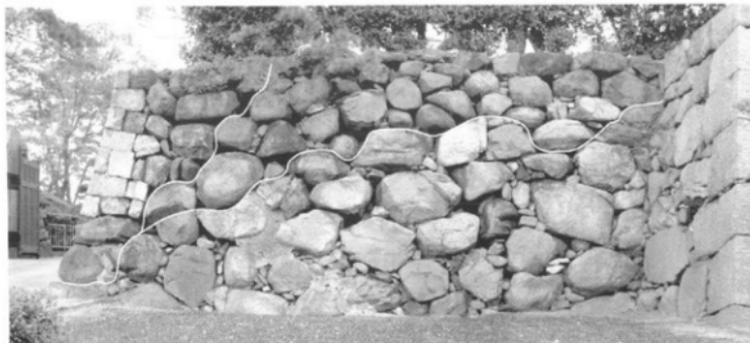
目地の位置、状況	目地の箇所	石材種類	石材形状	石材規模	積み方	目地の発生理由
左隅角下部から天端に至る右上がりの目地	左側	花崗岩	丸み	左側がやや小ぶり	野面石乱積	隅角部積み直し
	右側	花崗岩	丸み	ぶり	野面石乱積	
左隅角下部から右隅角上部に至る右上がりの目地	上方	花崗岩	丸み	上方側が小ぶり	野面石乱積	上方石垣積み直し
	下方	花崗岩	丸み	り	野面石乱積

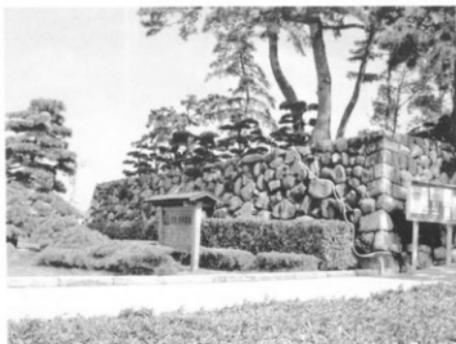
目地の位置、状況	目地の両側	石材種類	石材形状	石材規模	積み方	目地の発生事由
右隅角下部から天端に至る左上がりの目地	左側	花崗岩	丸み	右側自然石が	野面石乱積	隅角部積み直し
	右側	花崗岩	丸み	小ぶり	野面石乱積

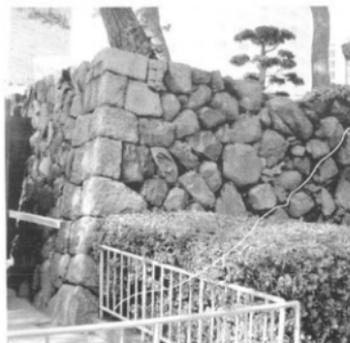
目地の位置、状況	目地の両側	石材種類	石材形状	石材規模	積み方	目地の発生事由
左隅角下部から右上がり に天端に至る目地	左側	花崗岩	方形丸み	左側割石が小ぶり	野面石谷積	隅角部積み直し
	右側	花崗岩	方形丸み	ぶり	野面石乱積
