石垣項目別カルテ

史跡高松城跡 石垣調査

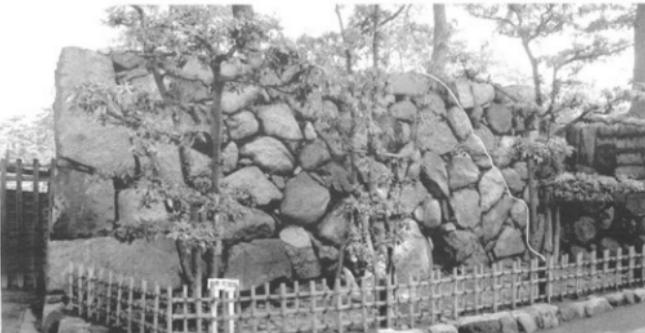
位置・規模等	<ul style="list-style-type: none"> 本石垣は二ノ丸北東部の黒櫓台の西面内石垣である。 高さは中央部で約3.9m、全長は天端で約8.4mである。 勾配は81度と平均的である。
積み方・石材等	<ul style="list-style-type: none"> 石の積み方は花崗岩の野面石を用いた谷積である。左隅角は割石を用いて積み上げられている。右隅角は入隅である。 石材は方形のものと丸みのあるものが混在し、規模は標準的な石材が多い。 左隅角は完成度の低い算木積である。 転用石、刻印は見られない。
破損状況	<ul style="list-style-type: none"> 間詰のヌケは見られるが、概ね良好な状態である。
石垣の変遷	<ul style="list-style-type: none"> 『高松城下図屏風』によると、Na2031石垣がそのまま北へ延びるように描かれており、生駒期には存在しない石垣であり、松平初期の改修により築造された石垣と考えられる。 全面に谷積が見られ、明治以降に全体の積み直しが考えられる。

目地の状況	目地の位置・状況						
	目地の両側	石材種類	石材形状	石材規模	積み方	目地の発生理由	
	右隅角下部から天端に至る左側 る左上がりの目地	左側 右側 花崗岩	方形角張る 方形角張る 花崗岩	ほぼ同規模	野面石乱積 野面石乱積	入隅角部積み直し

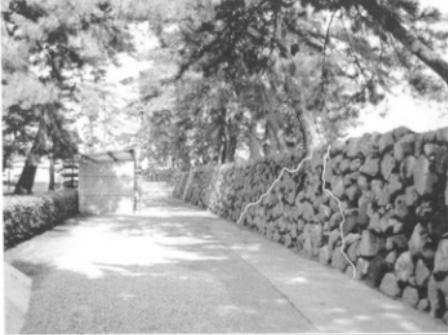
位置・規模等	<ul style="list-style-type: none"> ・本石垣は二ノ丸東部の内石垣で、黒崎台から南へ延びる。見学動線に沿う石垣である。 ・高さは中央部で約2.2m、全長は天端で約48.6mである。 ・勾配は80度と平均的である。
積み方・石材等	<ul style="list-style-type: none"> ・石の積み方は安山岩、花崗岩の割石と野面石を用いた乱積であるが、左隅角近傍で谷積が見られる。左隅角は切石、右隅角は野面石と割石を用いて積み上げられている。 ・石材は方形のものと丸みのあるものが混在し、規模は標準的な石材が多い。 ・中央部の縦目地より左側は天端を扁平な切石で揃えている。 ・左隅角は完成度の高い算木積で、右隅角は完成度の低い算木積である。 ・転用石、刻印は見られない。
破損状況	<ul style="list-style-type: none"> ・築石部右半中段にハラミが見られる。 ・天端や中段に石材のズレが見られる。 ・石材のワレが散見される。
石垣の変遷	<ul style="list-style-type: none"> ・生駒期から所在する石垣と考えられる。 ・改修痕跡も多く見られ、天端石等もきれいに揃えられており、明治以降の改変が著しい。

目地の状況	目地の位置、状況						
	目地の両側	石材種類	石材形状	石材規格	積み方	目地の発生理由	
	右隅角近傍天端から下部 まで至る左下がりの目地	左側：花崗岩 右側：花崗岩	割石丸み	ほぼ同規格	割石乱積	左側部分の積み直し	
	右隅角近傍天端から下部 まで至る左下がりの目地	左側：花崗岩 右側：花崗岩	割石丸み	ほぼ同規格	割石乱積	右側部分の積み直し

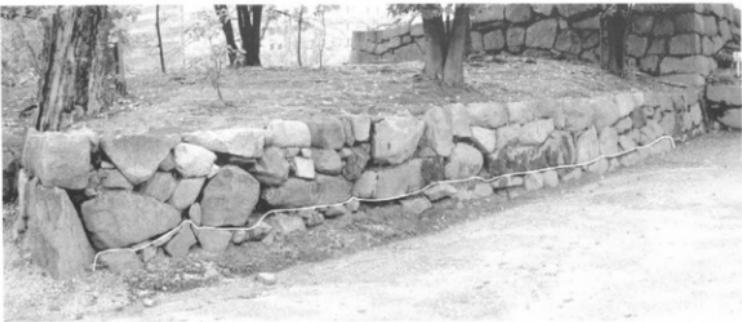
位置・規模等	<ul style="list-style-type: none"> 本石垣は二ノ丸南部の文櫓の東に続く、一段低い壇台状の北面内石垣である。 高さは中央部で約1.0m、全長は天端で約11.4mである。 勾配は80度と平均的である。 														
積み方・石材等	<ul style="list-style-type: none"> 石の積み方は花崗岩、安山岩の割石と野面石を用いた布積であるが、やや崩れて乱積に近い。左隅角は割石を用いて積み上げられている。右隅角は入隅である。 石垣面はかなり凸凹がある。 石材は角張った石材が多く、規格はやや大ぶりの石材が多い。 左隅角は2石を積んで隅角としているが、下の石材は重使いであり、算木積になっていない。 根石に花崗岩の切石の石柱が転用されている。 刻印は見られない。 														
破損状況	<ul style="list-style-type: none"> 天端石のズレが見られる。 間詰石のスケが見られる。 右隅角にパイプが沿わされている。 														
石垣の変遷	<ul style="list-style-type: none"> 絵図には描かれていない石垣であり、根石に近代の堀の基礎と考えられる石柱が使用されていることから、明治以降に築造された石垣と考えられる。 														
目地の状況	<table border="1" style="width: 100%; border-collapse: collapse;"> <thead> <tr> <th>目地の位置、状況</th><th>目地の両側</th><th>石材種類</th><th>石材形状</th><th>石材規徴</th><th>積み方</th><th>目地の発生要因</th></tr> </thead> <tbody> <tr> <td>石垣下部の横目地</td><td>上方 下方</td><td>花崗岩 花崗岩</td><td>方形割石 方形割石</td><td>下方は小石材</td><td>割石乱積 割石布積</td><td>上方石垣の積み直し</td></tr> </tbody> </table>

目地の位置、状況	目地の両側	石材種類	石材形状	石材規徴	積み方	目地の発生要因	石垣下部の横目地	上方 下方	花崗岩 花崗岩	方形割石 方形割石	下方は小石材	割石乱積 割石布積	上方石垣の積み直し
目地の位置、状況	目地の両側	石材種類	石材形状	石材規徴	積み方	目地の発生要因									
石垣下部の横目地	上方 下方	花崗岩 花崗岩	方形割石 方形割石	下方は小石材	割石乱積 割石布積	上方石垣の積み直し

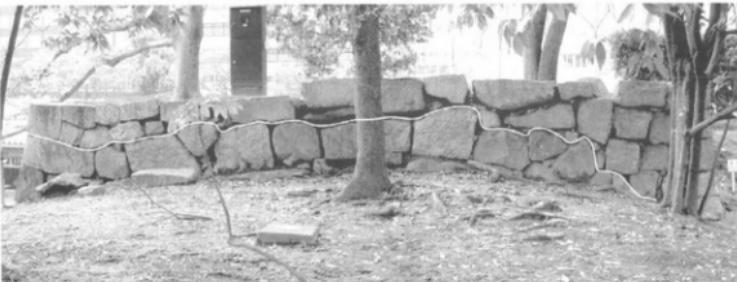
位置・規模等	<ul style="list-style-type: none"> 本石垣は二ノ丸南部の文櫓の東面内石垣である。 高さは中央部で約1.2mであるが、下半はNo.2034、2035石垣に上り埋められている可能性があり、本来はもっと高い石垣であった可能性がある。全長は天端で約9.5mである。 勾配は85度とやや急である。 														
積み方・石材等	<ul style="list-style-type: none"> 石の積み方は花崗岩の割石を用いた布積である。両隅角とも切石を用いて積み上げられている。 石材は角張った石材や丸みのあるもの、多角形のものが混在する。規模も標準的なもの以外にやや小ぶりのものも多く見られる。 左隅角は完成度が高い算木積であるが、右隅角は算木積になっていない。 転用石、刻印は見られない。 														
破損状況	<ul style="list-style-type: none"> 天端の不陸、欠損、間詰石のヌケ、石材のひび割れなどの変形が全体的に見られ、安定性に欠ける。 														
石垣の変遷	<ul style="list-style-type: none"> 明治以降に積み直されている可能性が高いと考えられる。 														
目地の状況	<table border="1" style="width: 100%; border-collapse: collapse; text-align: center;"> <thead> <tr> <th>目地の位置、状況</th><th>目地の西側</th><th>石材種類</th><th>石材形状</th><th>石材規格</th><th>積み方</th><th>目地の発生事由</th></tr> </thead> <tbody> <tr> <td>両隅角部を結ぶ横目地</td><td>上方 下方</td><td>花崗岩</td><td>方形割石</td><td>ほぼ同規格</td><td>割石布積 割石布積</td><td>布積</td></tr> </tbody> </table>

目地の位置、状況	目地の西側	石材種類	石材形状	石材規格	積み方	目地の発生事由	両隅角部を結ぶ横目地	上方 下方	花崗岩	方形割石	ほぼ同規格	割石布積 割石布積	布積
目地の位置、状況	目地の西側	石材種類	石材形状	石材規格	積み方	目地の発生事由									
両隅角部を結ぶ横目地	上方 下方	花崗岩	方形割石	ほぼ同規格	割石布積 割石布積	布積

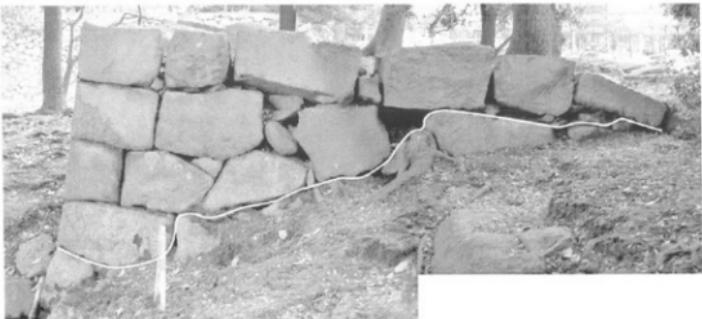
位置・規模等	<ul style="list-style-type: none"> 本石垣は二ノ丸南部の文櫓の北面内石垣である。 高さは左端で約1.8m、全長は天端で約6.3mである。 勾配は81度と平均的である。
積み方・石材等	<ul style="list-style-type: none"> 石の積み方は花崗岩の割石を用いた布積である。左隅角は切石を用いて積み上げられている。右隅角はすり付けである。 天端のレベルが一定でなく、右隅角に向けて中央部付近から斜めに下がり、石列状態になっている。 石材は角張ったものが多く、規模は標準的なものが多い。 左隅角は完成度の低い算木積である。右隅角はNo. 2016石垣に1石積んだものである。 転用石、刻印は見られない。
破損状況	<ul style="list-style-type: none"> 石材のズレ、間詰石のヌケが見られる。樹根の影響を受けていることが予想される。
石垣の変遷	<ul style="list-style-type: none"> 生駒期から所在した石垣で、何度も改修されたと考えられる。 天端は明治以降に積み直されたと考えられる。

目地の状況	目地の位置・状況																						
	目地の両側	石材種類	石材形状	石材規模	積み方	目地の発生事由																	
左隅角下部から右隅角に 至る横目地	上方 下方	花崗岩 花崗岩	方形割石 方形割石	ほぼ同規模	割石布積 割石右傾	根石上方の積み直し																	
<table border="1" style="width: 100%; border-collapse: collapse; text-align: center;"> <tr> <td>目地の位置・状況</td><td>目地の両側</td><td>石材種類</td><td>石材形状</td><td>石材規模</td><td>積み方</td><td>目地の発生事由</td><td></td></tr> <tr> <td>左隅角下部から右隅角に 至る横目地</td><td>上方 下方</td><td>花崗岩 花崗岩</td><td>方形割石 方形割石</td><td>ほぼ同規模</td><td>割石布積 割石右傾</td><td>根石上方の積み直し</td><td></td></tr> </table>								目地の位置・状況	目地の両側	石材種類	石材形状	石材規模	積み方	目地の発生事由		左隅角下部から右隅角に 至る横目地	上方 下方	花崗岩 花崗岩	方形割石 方形割石	ほぼ同規模	割石布積 割石右傾	根石上方の積み直し	
目地の位置・状況	目地の両側	石材種類	石材形状	石材規模	積み方	目地の発生事由																	
左隅角下部から右隅角に 至る横目地	上方 下方	花崗岩 花崗岩	方形割石 方形割石	ほぼ同規模	割石布積 割石右傾	根石上方の積み直し

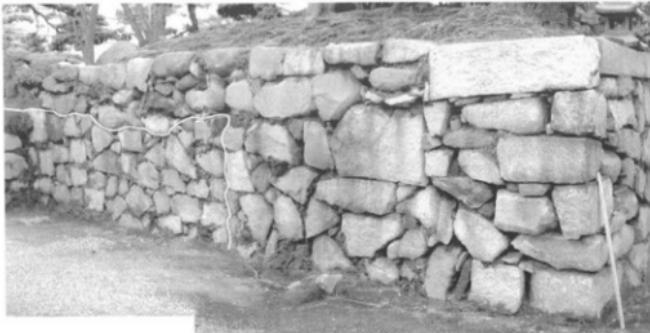
位置・規模等	<ul style="list-style-type: none"> 本石垣は三ノ丸北側の庭園北側の北面石垣で、通路と庭園を区切っている。庭園部の築山の土留石垣である。見学動線に沿う石垣である。 高さは中央部で2.0m、全長は天端で約7.8mである。 勾配は90度と急である。
積み方・石材等	<ul style="list-style-type: none"> 石の積み方は花崗岩の割石を用いた乱積である。天端に笠石を積む。右隅角は切石と割石によって積み上げられている。左隅角は入隅である。 石材は方形で角張ったものが多く、規模は標準的なものが多いが、やや大ぶりなものも見られる。 右隅角は、完成度の低い算木積である。 転用石、刻印は見られない。
破損状況	<ul style="list-style-type: none"> 薄いハラミがあるものの安定している。
石垣の変遷	<ul style="list-style-type: none"> 松平期の庭園が造られた時代のものと考えられ、新築造築期ないしはその後のものと考えられる。 上部及び中央から右寄りの部分は積み直しが考えられる。

目地の位置、状況	目地の両側	石材種類	石材形状	石材規格	積み方	目地の発生事由
左隅角部から縦目地に至る横目地	上方 下方	花崗岩 花崗岩	方形 方形	上方の石材が 小ぶり	割石乱積 割石乱積	積み直し
中央部下部から上部に至る横目地	左側 右側	花崗岩 花崗岩	方形 方形	左側が小ぶり	割石乱積 割石乱積	積み直し

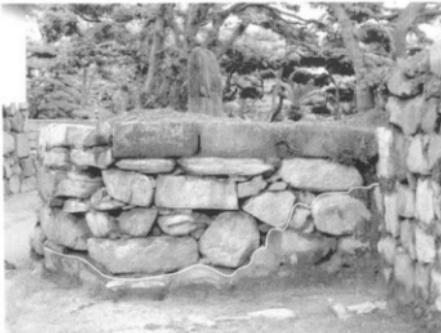
<table><tr> <th>目地の位置・状況</th><th>目地の面側</th><th>石材種類</th><th>石材形状</th><th>石材規模</th><th>積み方</th><th>目地の発生事由</th></tr><tr> <td rowspan="2">右隅角部中段から根石に 至る目地</td><td>上方</td><td>花崗岩</td><td>方形丸み</td><td>ほぼ同規模</td><td>割石乱積</td><td rowspan="2">積み直し</td></tr><tr> <td>下方</td><td>花崗岩</td><td>方形</td><td></td><td>野面石乱積</td></tr></table>

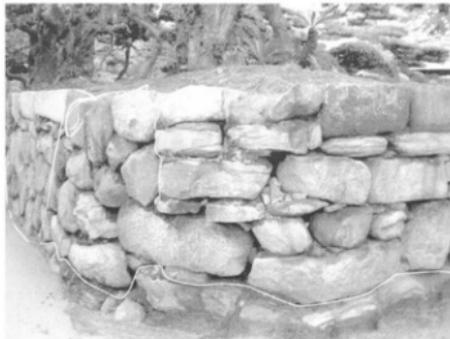
目地の位置・状況	目地の両側	石材種類	石材形状	石材規模	積み方	目地の発生事由
両隅角部を結ぶ根石上の上方	花崗岩	方形不定形		ほぼ同規模	割石布積	積み直しか築造時のもの
目地	花崗岩	方形			割石乱積	
左隅角部近傍上部の縦目地	左側 花崗岩	方形丸み		ほぼ同規模	割石乱積	積み直しか築造時のもの
	右側 花崗岩	方形角張る			割石布積

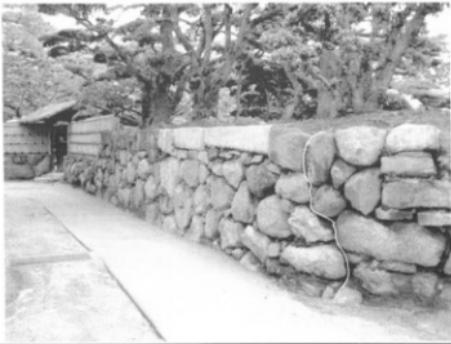
<table><tr> <th>目地の位置・状況</th> <th>目地の面側</th> <th>石材種類</th> <th>石材形状</th> <th>石材規模</th> <th>積み方</th> <th>目地の養生事由</th> </tr><tr> <td>右隅角下部から天端に至る左上がりの目地</td> <td>左侧</td> <td>花崗岩</td> <td>方形丸み</td> <td>ほぼ同規模</td> <td>側石乱積</td> <td>積み直し</td> </tr><tr> <td></td> <td>右侧</td> <td>花崗岩</td> <td>方形丸み</td> <td></td> <td>側石乱積</td> <td></td> </tr></table>

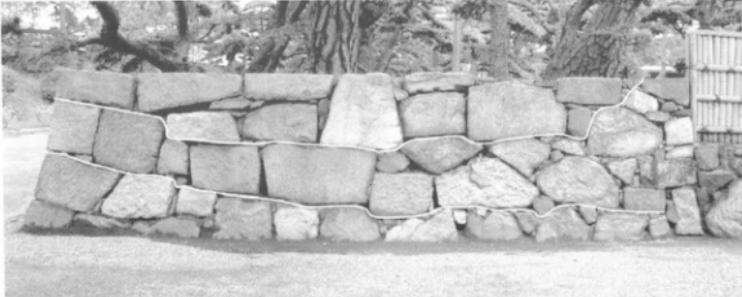
位置・規模等	<ul style="list-style-type: none"> 本石垣は三ノ丸北側の庭園北側の西面石垣で、通路と庭園を分離している。庭園部の築山の土留石垣である。見学動線に沿う石垣である。 高さは中央部で約1.7m、全長は天端で約14mである。 勾配は80度と平均的である。 														
積み方・石材等	<ul style="list-style-type: none"> 石の積み方は左半が花崗岩の割石と切石を用いた布積、右半が花崗岩の野面石を用いた乱積である。左側は形状が揃った石材を使用し、横目地を通した積み方であるが、右側は石材形状、大きさが不揃いである。 石材は方形で角張ったもの、丸みのあるものが混在し、規格は標準的なものが多い。 左隅角は完成度の高い算木積である。 転用石、刻印は見られない。 														
破損状況	<ul style="list-style-type: none"> 間詰石のヌケや築石のヒビはあるものの、変形もなく安定している。 														
石垣の変遷	<ul style="list-style-type: none"> 左半は松平期の庭園が造られた時代のものと考えられ、新郭造築期ないしはその後のものの可能性が高い。 右半は『旧高松御城全図』によると右半部分は披雲閣の内部に位置することから、明治以降のものと考えられる。 														
目地の状況	<table border="1" style="width: 100%; border-collapse: collapse; text-align: center;"> <thead> <tr> <th>目地の位置、状況</th><th>目地の両側</th><th>石材種類</th><th>石材形状</th><th>石材規模</th><th>積み方</th><th>目地の発生理由</th></tr> </thead> <tbody> <tr> <td>全体的に見られる横目地</td><td>全面</td><td>花崗岩</td><td>方形角・丸</td><td>大小混じる</td><td>切石・割石布積</td><td>布積</td></tr> </tbody> </table>

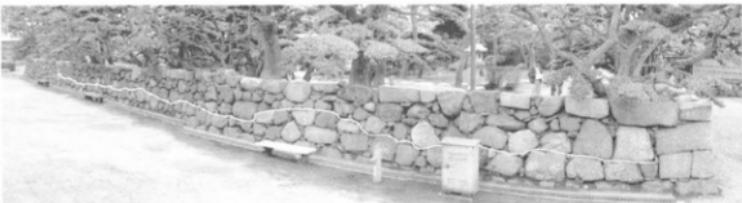
位置・規模等	<ul style="list-style-type: none"> 本石垣は北ノ丸と三ノ丸を画する北面石垣である。見学動線に沿う石垣である。 高さは中央部で約1.7m、全長は天端で約42.6mである。 勾配は80度と平均的である。 														
積み方・石材等	<ul style="list-style-type: none"> 石の積み方は花崗岩、安山岩の野面石と割石を用いた乱積である。ほぼ同規模の石材を使用し、丁寧に積まれている。 石材は方形で角張ったもの、丸みのあるものが混在し、規格は標準的なものが多い。 左隅角は完成度の低い算木積で、右隅角は完成度の高い算木積である。 転用石、刻印は見られない。 														
破損状況	<ul style="list-style-type: none"> 石材にワレや、間詰石のヌケが見られるものの、安定している。 														
石垣の変遷	<ul style="list-style-type: none"> 『高松城下図屏風』によると三ノ丸北東隅の石垣は現在より南側で、屏風折に描かれており新郭築造期に三ノ丸北東を拡張させ、連続する石垣として築造された石垣と考えられる。 上部の積み直しの可能性もある。 														
目地の状況	<table border="1" style="width: 100%; border-collapse: collapse; text-align: center;"> <thead> <tr> <th>目地の位置、状況</th> <th>目地の両側</th> <th>石材種類</th> <th>石材形状</th> <th>石材規格</th> <th>積み方</th> <th>目地の発生要因</th> </tr> </thead> <tbody> <tr> <td>石垣下部から中段にかけ ての横目地</td> <td>上方 下方</td> <td>花崗岩 花崗岩</td> <td>方形 方形</td> <td>ほぼ同規格</td> <td>野面石布積 野面石布積</td> <td>上方の積み直しか 造時のもの</td> </tr> </tbody> </table>

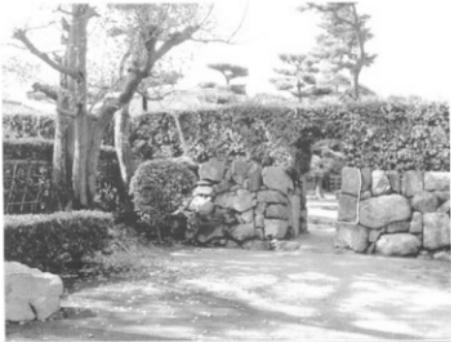
位置・規模等	<ul style="list-style-type: none"> 本石垣は北ノ丸と三ノ丸を画する東面石垣である。 高さは中央部で約1.8m、全長は天端で約39.6mである。 本來はNa3011～3015石垣まで続く一連の石垣である。 勾配は76度とやや緩やかである。 														
積み方・石材等	<ul style="list-style-type: none"> 石の積み方は花崗岩、安山岩の野面石と割石を用いた乱積である。両隅角とも割石を用いて積み上げられている。 石材の形状、大きさともに不揃いで、積み方も石材を斜めに使うなど、やや乱雑な積み方が見られる。 左隅角は算木積になっていないが、右隅角は完成度の低い算木積である。 転用石、刻印は見られない。 														
破損状況	<ul style="list-style-type: none"> 欠損が見られる程度で、石垣は安定している。 														
石垣の変遷	<ul style="list-style-type: none"> 『高松城下図屏風』では描かれていない石垣であり、新郭造築期に三ノ丸北東隅を拡張させて築造した石垣と考えられる。 左隅角は後世の開口のための取り外しに伴って、積み直されたものであり、本石垣は後世の改変が多く見られる。 														
目地の状況	<table border="1" style="width: 100%; border-collapse: collapse;"> <thead> <tr> <th>目地の位置・状況</th><th>目地の両側</th><th>石材種類</th><th>石材形状</th><th>石材規格</th><th>積み方</th><th>目地の発生要因</th></tr> </thead> <tbody> <tr> <td>左隅角部の継目地</td><td>左側 右側</td><td>花崗岩 花崗岩</td><td>やや扁平 方形</td><td>下方に比べて 小ぶり</td><td>切石布積 割石乱積</td><td>隅角部の積み直し</td></tr> </tbody> </table>

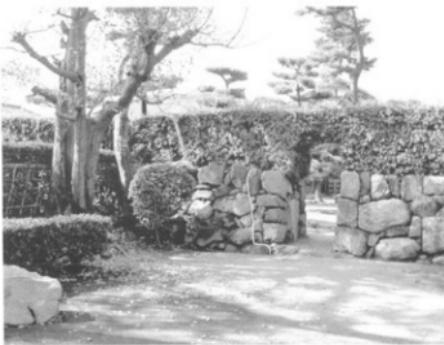
位置・規模等	<ul style="list-style-type: none"> 本石垣は三ノ丸北側の庭園東側の石垣で、北半では北ノ丸と三ノ丸を画する東面石垣であり、南半は中堀に面する石垣である。 高さは中央部で約1.6mであるが、南半の下部は埋め立てられており、本来はもっと高い石垣である。全長は天端で約14mである。 本来はNo.3011～3015石垣まで続く一連の石垣である。 勾配は75度とやや緩やかである。 														
積み方・石材等	<ul style="list-style-type: none"> 石の積み方は花崗岩、安山岩の割石を用いた乱積であるが、野面石も混在する。また、部分的に谷積も見られる。左隅角は切石、右隅角は割石を用いて積み上げられている。 石材は方形で角張ったもの、丸みのあるものが混在し、規模は標準的なものが多いがやや小ぶりのものも混在する。 右隅角一帯では石材の形状、大きさともに不揃いで、やや乱雑な積み方が見られる。 左隅角は完成度の低い算木積であるが、右隅角は算木積になっていない。 転用石、刻印は見られない。 														
破損状況	<ul style="list-style-type: none"> 破損は見られず、良好な状態である。 														
石垣の変遷	<ul style="list-style-type: none"> 『高松城下図屏風』によると、南半の堀に面する部分は生駒期に築造されたと考えられ、北半の北ノ丸と三ノ丸を画する部分は新郭造築期に三ノ丸北東部を拡張させて築造されたと考えられる。 両隅角は後世の開口に伴うものであるが、石垣全体が後世の積み直しとも考えられる。 														
目地の状況	<table border="1" style="width: 100%; border-collapse: collapse; text-align: center;"> <thead> <tr> <th>目地の位置・状況</th><th>目地の両側</th><th>石材種類</th><th>石材形状</th><th>石材規格</th><th>積み方</th><th>目地の発生要因</th></tr> </thead> <tbody> <tr> <td>右隅角部の継目地</td><td>左側 右側</td><td>花崗岩 花崗岩</td><td>方形丸み 方形</td><td>ほぼ同規格</td><td>割石乱積 割石乱積</td><td>隅角部の積み直し</td></tr> </tbody> </table>

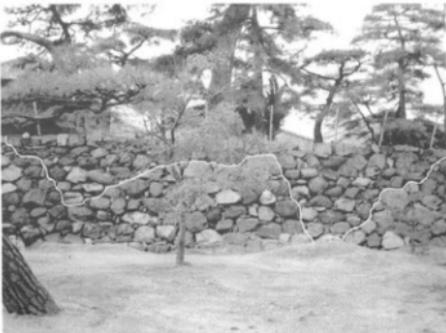
位置・規模等	<ul style="list-style-type: none"> 本石垣は三ノ丸の東面石垣で、埋め立てられた中堀に面する。 高さは中央部で約2.7mであるが、下部は埋め立てられており、本堀はもっと高い石垣である。全長は天端で約23.3mである。 本来はNo.3011～3015石垣まで続く一連の石垣である。 勾配は75度とやや緩やかである。
積み方・石材等	<ul style="list-style-type: none"> 石の積み方は花崗岩、安山岩の野面石と割石を用いた乱積であるが、両隅角とも切石を用いて積み上げられている。 石材は方形で角が取れた丸みのあるものが多く、規模は標準的なものが多い。 両隅角とも完成度の低い算木積である。 転用石、刻印は見られない。
破損状況	<ul style="list-style-type: none"> 中段から下段にかけてハラミが面的に広がっており、やや安定性に欠ける。
石垣の変遷	<ul style="list-style-type: none"> 両隅角とも開口に伴い積み直されている。また、築石部南半には積み直しと考えられる目地が見られ、改変を受けている。

目地の状況	目地の位置、状況					
	目地の両側	石材種類	石材形状	石材規模	積み方	目地の発生事由
	中央部天端から下部に渡る 谷形の中 するW字状の目地	花崗岩	方形丸み	ほぼ同規模	野面石乱積	W字状部分の積み直 しか築造時のもの

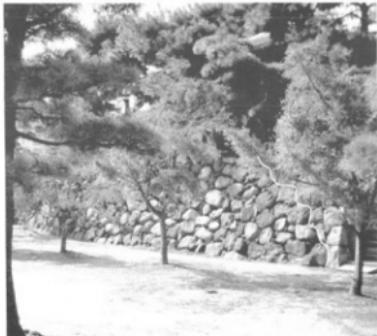
目地の位置、状況	目地の両側	石材種類	石材形状	石材規格	積み方	目地の発生事由
右隅角下部から天端に至る左上がりの目地	左側 右側	花崗岩 花崗岩	方形丸み 方形切石	ほぼ同規格	野面石乱積 切石布積	隅角部の積み直し
左隅角下部から天端に至る右上がりの目地	左側 右側	花崗岩 花崗岩	方形切石 方形丸み	ほぼ同規格	切石布積	隅角部の積み直し
					野面石乱積

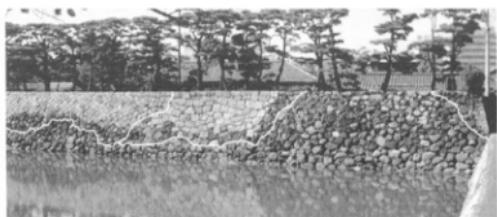
<table><tr> <th>目地の位置・状況</th> <th>目地の開側</th> <th>石材種類</th> <th>石材形状</th> <th>石材規模</th> <th>積み方</th> <th>目地の発生事由</th> </tr><tr> <td>左隅角部中段から右隅角近傍に至る横目地</td> <td>上方</td> <td>花崗岩</td> <td>方形切石</td> <td>左側がやや小ぶり</td> <td>切石谷積 切石布積</td> <td>左側石垣の積み直し</td> </tr><tr> <td></td> <td>下方</td> <td>花崗岩</td> <td>方形丸み</td> <td>上方石材がやや小ぶり</td> <td>切石布積 野面石乱積</td> <td>上方石垣の積み直し</td> </tr></table>

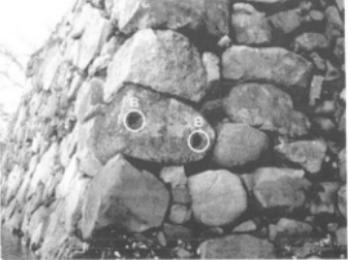
A. 間詰石のヌケ B. 穴のあいた石材（転用石？）

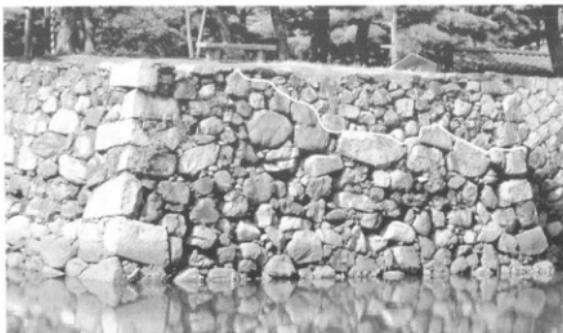
目地の位置、状況	目地の両側	石材種類	石材形状	石材規格	積み方	目地の発生事由
左隅角部近傍天端から右上方	上方	花崗岩	方形割石	上方石材はか	割石乱積	上方石垣の積み直し
隅角部中腹に至る目地	下方	花崗岩	方形丸み	なり小ぶり	野面石乱積

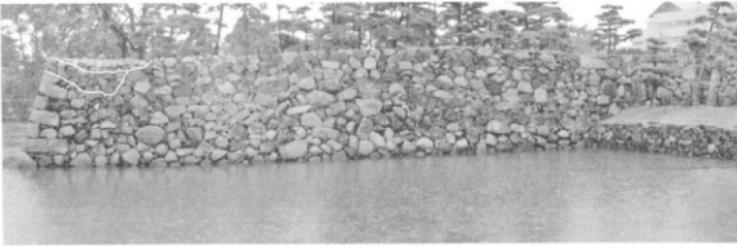
<table><tr> <th>目地の位置、状況</th> <th>目地の両側</th> <th>石材種類</th> <th>石材形状</th> <th>石材規格</th> <th>積み方</th> <th>目地の発生事由</th> </tr><tr> <td>谷形の外側</td> <td>谷形の外側</td> <td>花崗岩</td> <td>方形丸み</td> <td>かなり小ぶり</td> <td>野面石乱積</td> <td></td> </tr><tr> <td>左隅角部近傍の笠石による横目地</td> <td>上方 下方</td> <td>花崗岩</td> <td>方形切石 方形削石</td> <td>ほぼ同規格</td> <td>切石布積 割石乱積</td> <td>笠石の積み上げ</td> </tr></table>

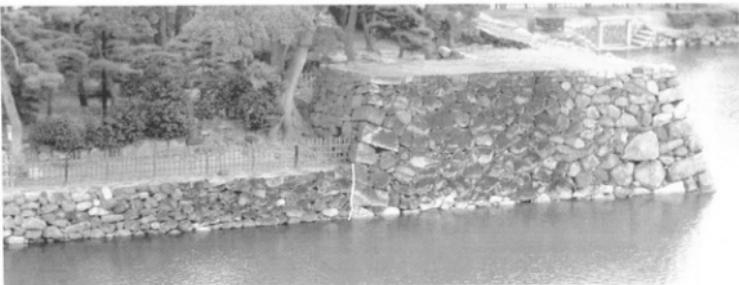
位置・規模等	<ul style="list-style-type: none"> 本石垣は三ノ丸の南部の西側の西面石垣で、内堀に面する。 高さは檜台で約5.2m、中央部で約2.4mである。全長は天端で約68.8mである。 勾配は中央部で76度、檜台で約73度と緩やかである。 														
積み方・石材等	<ul style="list-style-type: none"> 石の積み方は花崗岩、安山岩の割石を用いた乱積であるが、野面石も用いている。右隅角及び檜台左隅角は割石を用いて積み上げられている。左隅角は入隅である。 石材は角が取れた丸みのあるものが多く、規模は標準的なものが多い。檜台ではやや大ぶりの石材も見られる。 右隅角及び檜台左隅角は完成度の低い算木積である。 転用石は見られない。 刻印は右隅角11石目に○・×、檜台左隅角4石目に上が見られる。 														
破損状況	<ul style="list-style-type: none"> 石材のワレが見られるが、安定している。 														
石垣の変遷	<ul style="list-style-type: none"> 明治15年撮影の写真によると、No.3019右垣の左隅角上部付近が現状と異なることから、本石垣の右隅角上部付近も明治15年以降に積み直された可能性が高い。 檜台部分を除き、昭和48年度に修理されている。 修理に際してコンクリート基礎、栗石敷、松丸太杭打設により補強している。 														
目地の状況	<table border="1" style="width: 100%; border-collapse: collapse; text-align: center;"> <thead> <tr> <th>目地の位置・状況</th> <th>目地の両側</th> <th>石材種類</th> <th>石材形状</th> <th>石材規格</th> <th>積み方</th> <th>目地の発生事由</th> </tr> </thead> <tbody> <tr> <td>檜台左隅角部の縦目地</td> <td>左側 右側</td> <td>花崗岩 花崗岩</td> <td>方形割石 方形割石</td> <td>左側石材はか なり小ぶり</td> <td>割石乱積 割石乱積</td> <td>左側石垣積み直し</td> </tr> </tbody> </table>

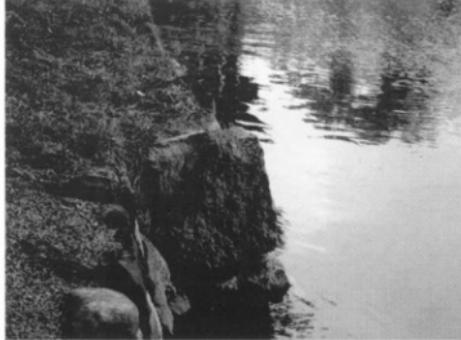
<p>一石のみ</p>																			
	<p>※昭和48年修理</p>																			
備考	短い石垣のため中央高のみ計測、左端勾配・右端勾配・中央勾配計測省略								調査年月日	平成16年12月 8日

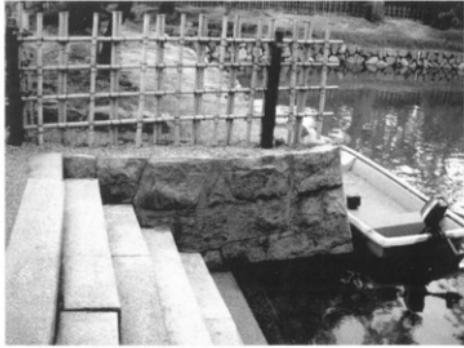
切石布積、目地モルタル詰め														
備考	すり付け								調査年月日	平成16年12月 8日

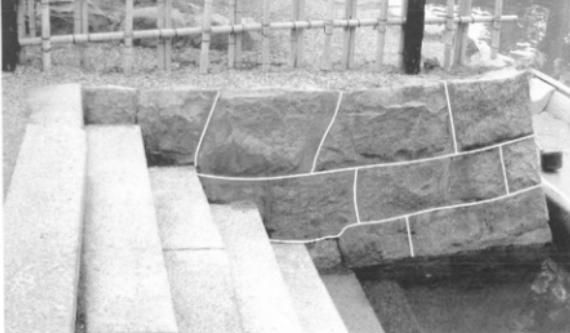
位置・規模等	<ul style="list-style-type: none"> 本石垣は三ノ丸の北部で内堀に下る石段の側壁で西面石垣である。 高さは右隅角で約1.7m、全長は天端で約2.5mである。 勾配は90度と急である。
積み方・石材等	<ul style="list-style-type: none"> 石の積み方は花崗岩の切石を用いた布積である。右隅角は切石を用いて積み上げられている。左隅角は石段にすり付けである。 石材は方形で、規模は標準的なもので揃っている。 右隅角は完成度の高い算木積である。 転用石、刻印は見られない。
破損状況	<ul style="list-style-type: none"> 破損は見られず、良好な状態である。 目地には全面モルタルを詰められている。
石垣の変遷	<ul style="list-style-type: none"> 明治以降水門設置時に築造されたと考えられる。

目地の状況	目地の位置、状況						
	目地の面側	石材種類	石材形状	石材規模	積み方	目地の発生事由	
	全体的に見られる横目地 全面	花崗岩	方形切石	ほぼ同規模	切石布積・モルタル目地	布積
